## OPERAÇÃO DE REABILITAÇÃO URBANA DA ARU DE FONTE ARCADA

### Programa Estratégico de Reabilitação Urbana

Caderno II – Caracterização do Edificado e do Espaço Público | maio 2017

Fase 2 – Programa Estratégico de Reabilitação Urbana

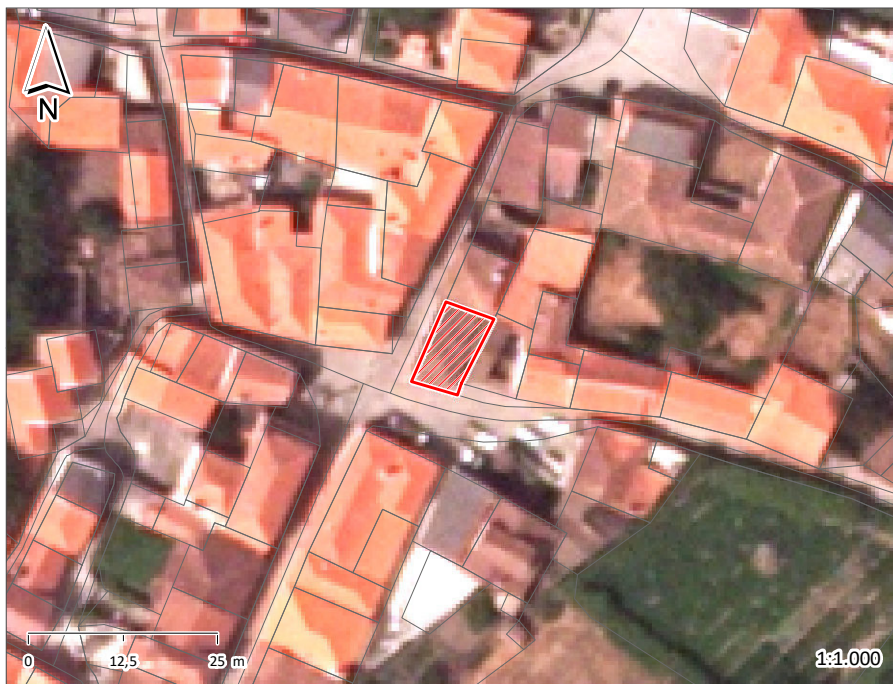
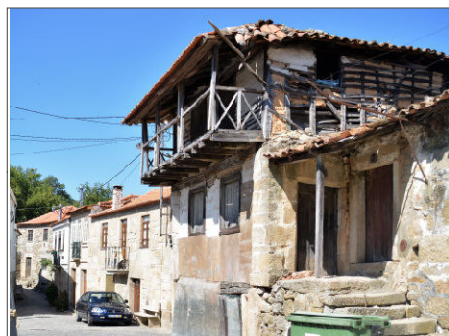
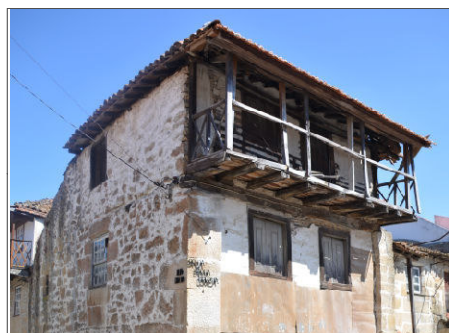
| IDENTIFICAÇÃO DO LOCAL: | Praça Pádua Correia | Nº POLÍCIA: | 8 | EDIFÍCIO Nº: | 107 |

| ÉPOCA DE CONSTRUÇÃO | ANTERIOR A 1900 | ESTADO DE CONSERVAÇÃO | MAU |
| VALOR ARQUITETÓNICO | SEM QUALIDADE | TIPOLOGIA DO EDIFICADO | AGRUPADO |

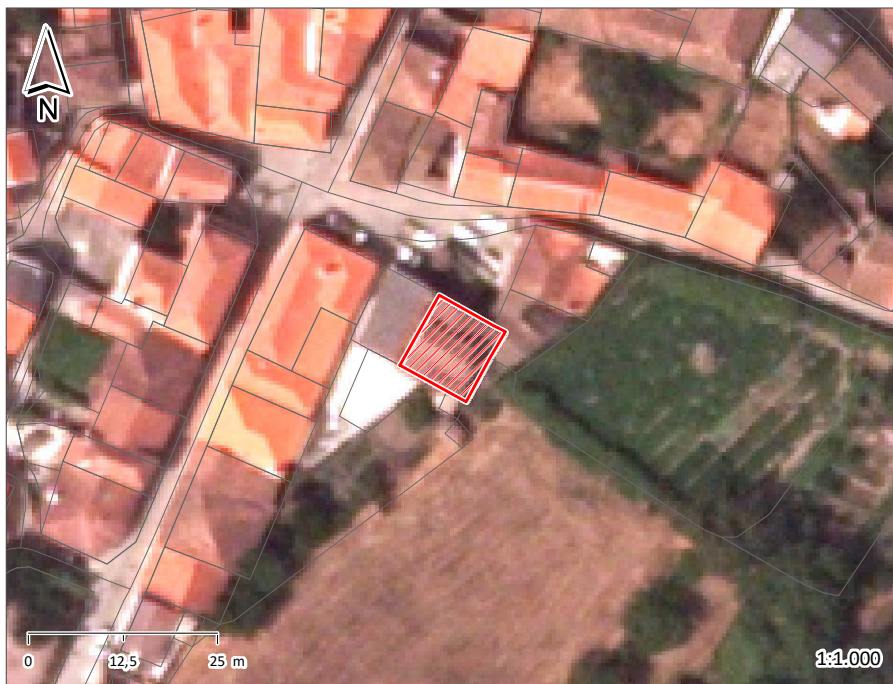
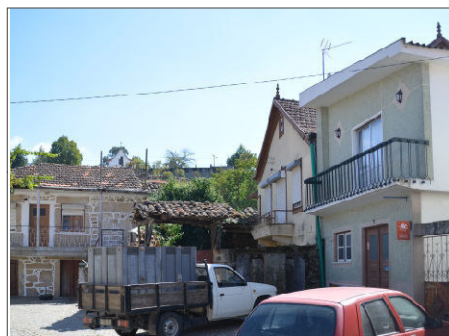
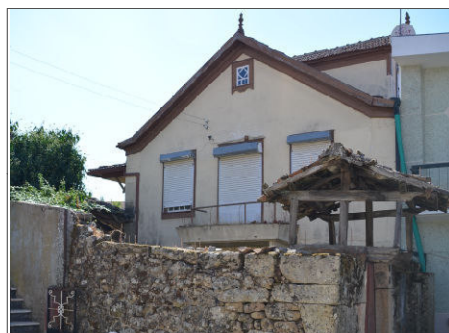
| IDENTIFICAÇÃO DO LOCAL: | Praça Pádua Correia | Nº POLÍCIA: | 4 | EDIFÍCIO Nº: | 108 |

| ÉPOCA DE CONSTRUÇÃO | 1951-1990 | ESTADO DE CONSERVAÇÃO | BOM |

| CONSTRUÇÃO | MATERIAL | TIPO | COR |
|---|---|---|---|
| ESTRUTURA | GRANITO BETÃO ARMADO | ALVENARIA | |
| REVESTIMENTO FACHADA | REBOCO | AREADO | BEGE |
| COBERTURA | TELHA | 2 ÁGUAS | NATURAL |

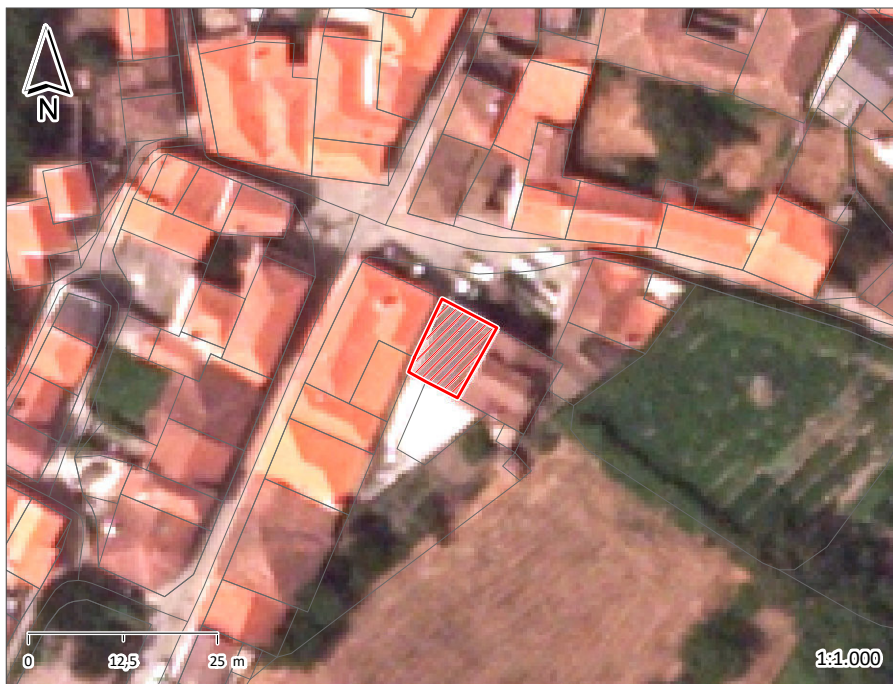
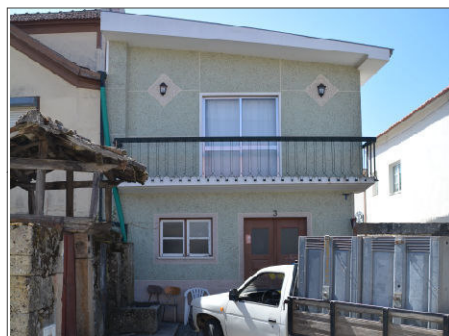
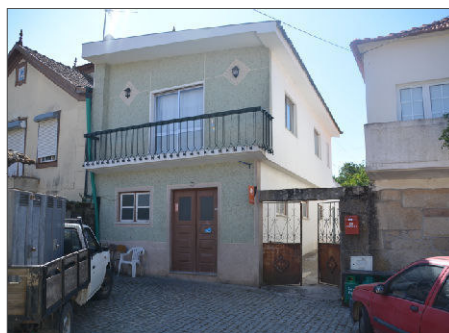
| IDENTIFICAÇÃO DO LOCAL: | Praça Pádua Correia | Nº POLÍCIA: | 3 | EDIFÍCIO Nº: | 109 |

| ÉPOCA DE CONSTRUÇÃO | 1951-1990 | ESTADO DE CONSERVAÇÃO | EXCELENTE |

| CONSTRUÇÃO | MATERIAL | TIPO | COR |
|---|---|---|---|
| ESTRUTURA | BETÃO ARMADO | | |
| COBERTURA | CHAPA DE FIBROCIMENTO | INCLINADA | CINZA |

| Antigo posto dos ctt no rés-do-chão |

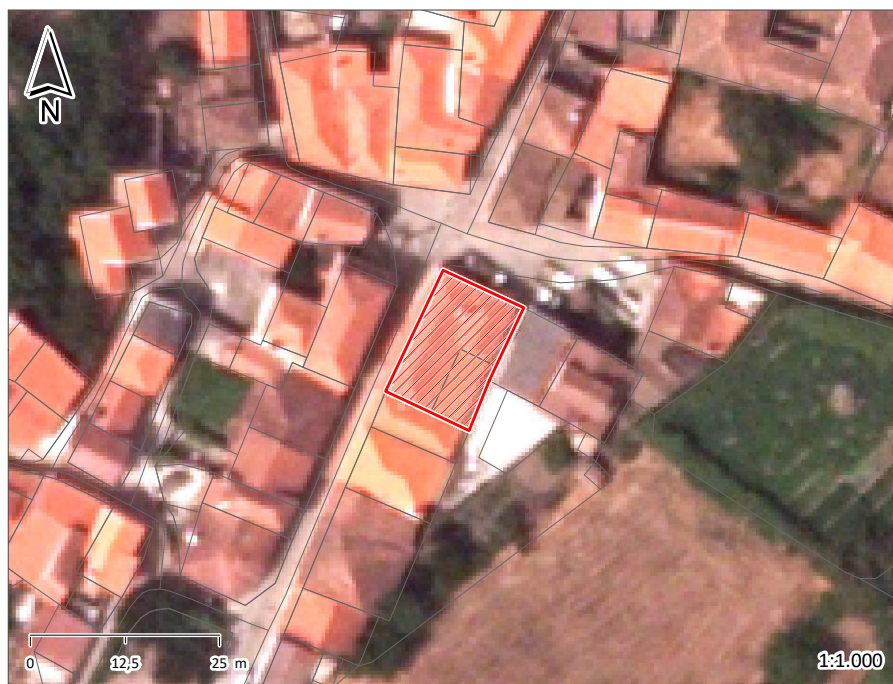
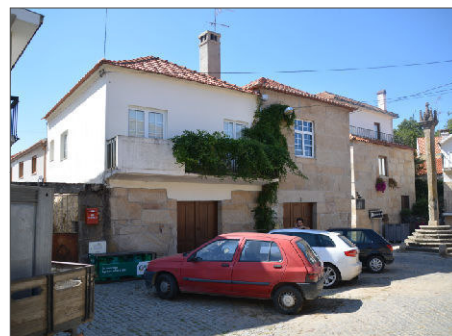
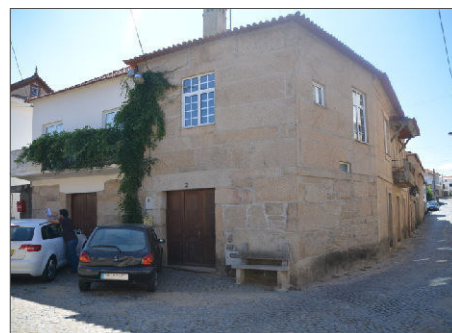
| IDENTIFICAÇÃO DO LOCAL: | Praça Pádua Correia | Nº POLÍCIA: | 2 | EDIFÍCIO Nº: | 110 |

| ÉPOCA DE CONSTRUÇÃO | 1951-1990 | ESTADO DE CONSERVAÇÃO | EXCELENTE |

| CONSTRUÇÃO | | MATERIAL | | TIPO | | COR | |
|---|---|---|---|---|---|---|---|
| ESTRUTURA | | GRANITO | BETÃO ARMADO | ALVENARIA | | | |
| REVESTIMENTO FACHADA | | GRANITO | REBOCO | FACE À VISTA | AREADO | NATURAL | BRANCO |
| COBERTURA | | TELHA | | 4 ÁGUAS | | NATURAL | |

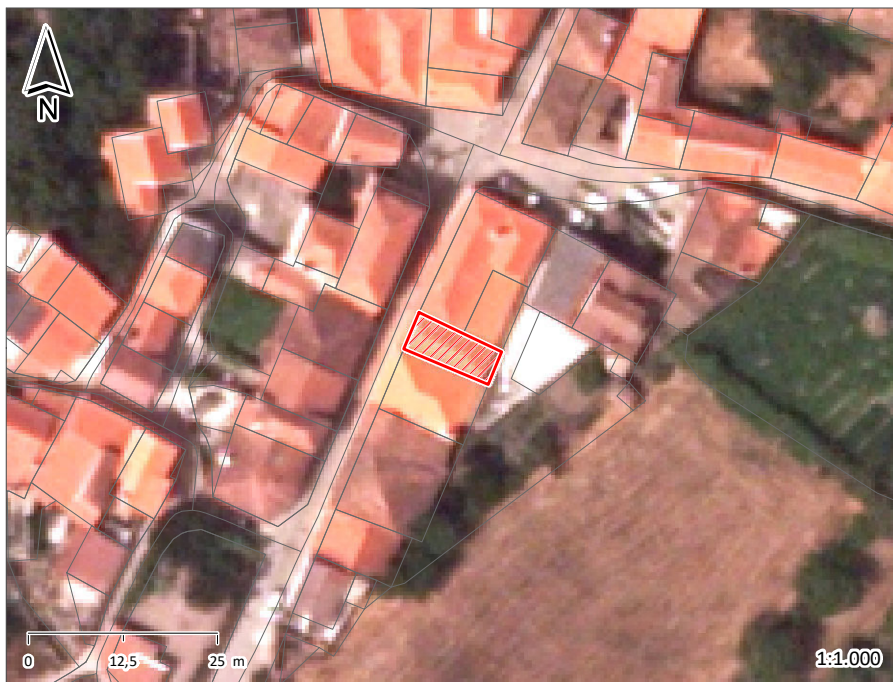
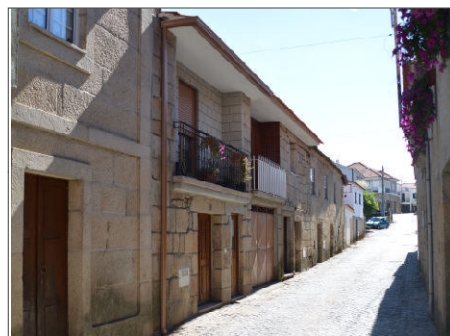
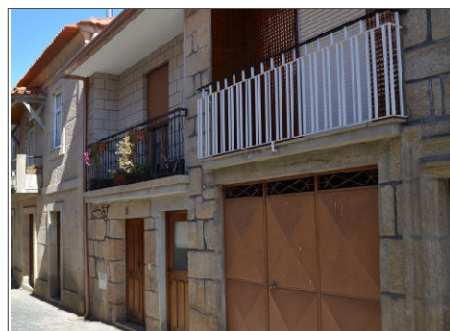
| IDENTIFICAÇÃO DO LOCAL: | Rua Padre Cabral | Nº POLÍCIA: | 8 | EDIFÍCIO Nº: | 111 |

| ÉPOCA DE CONSTRUÇÃO | 1951-1990 | ESTADO DE CONSERVAÇÃO | EXCELENTE |

| CONSTRUÇÃO | MATERIAL | TIPO | COR |
|---|---|---|---|
| ESTRUTURA | GRANITO BETÃO ARMADO | ALVENARIA | |
| REVESTIMENTO FACHADA | GRANITO | FACE À VISTA PLACA | NATURAL BEGE |
| COBERTURA | TELHA | 4 ÁGUAS | NATURAL |

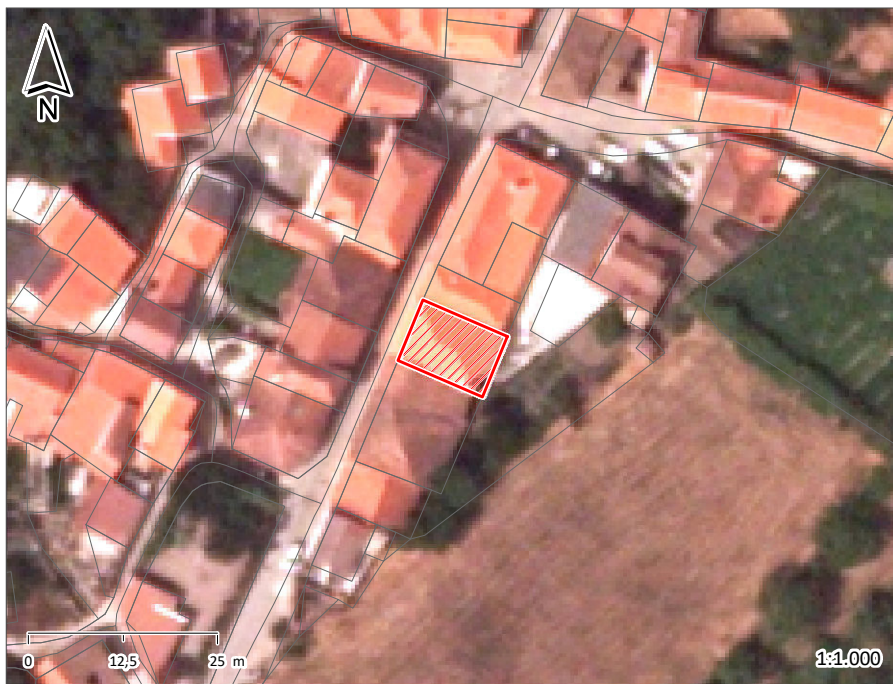
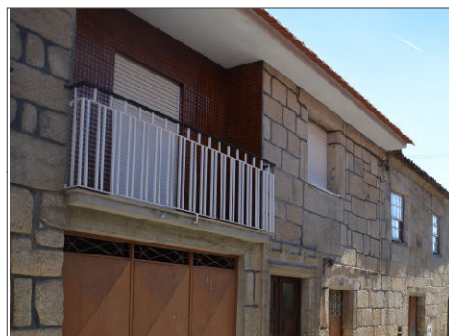
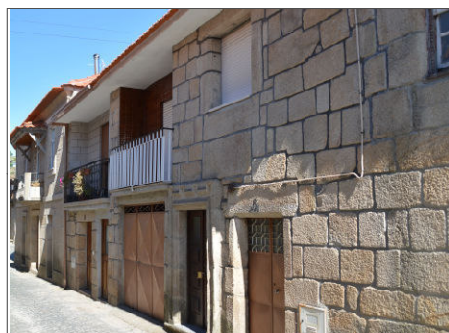
| IDENTIFICAÇÃO DO LOCAL: | Rua Padre Cabral | Nº POLÍCIA: | 6 | EDIFÍCIO Nº: | 112 |

| ÉPOCA DE CONSTRUÇÃO | 1951-1990 | ESTADO DE CONSERVAÇÃO | EXCELENTE |

| CONSTRUÇÃO | MATERIAL | | TIPO | | COR | |
|---|---|---|---|---|---|---|
| ESTRUTURA | GRANITO | BETÃO ARMADO | ALVENARIA | | | |
| REVESTIMENTO FACHADA | GRANITO | CERÂMICO | FACE À VISTA | AZULEJO | NATURAL | CASTANHO |
| COBERTURA | TELHA | | 4 ÁGUAS | | NATURAL | |

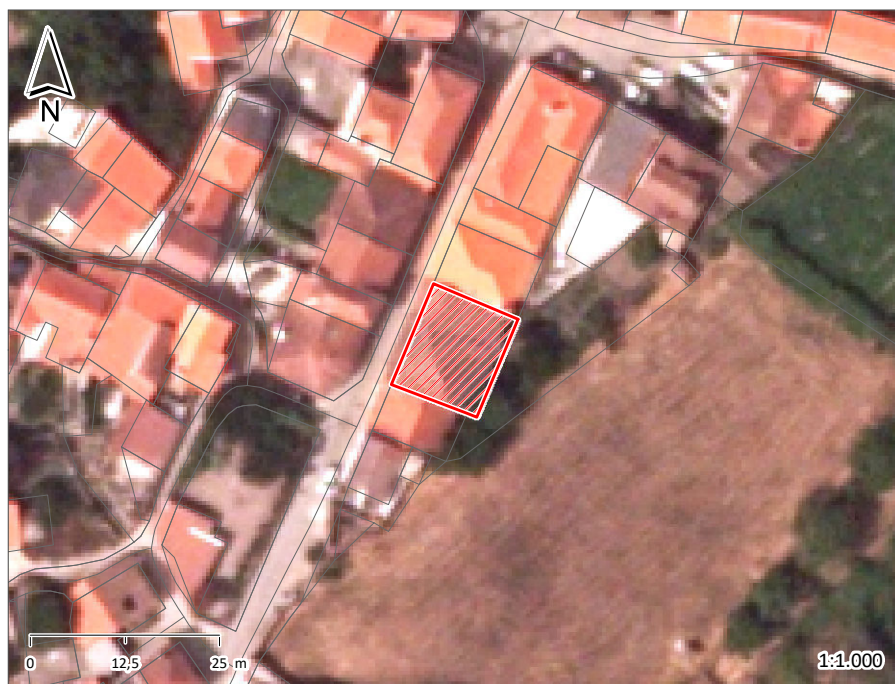
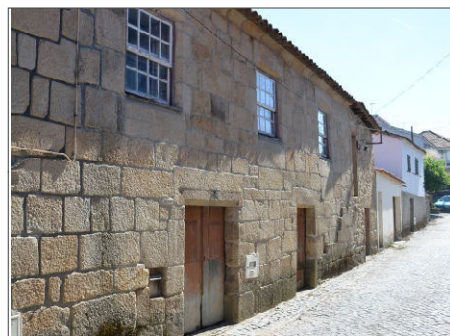
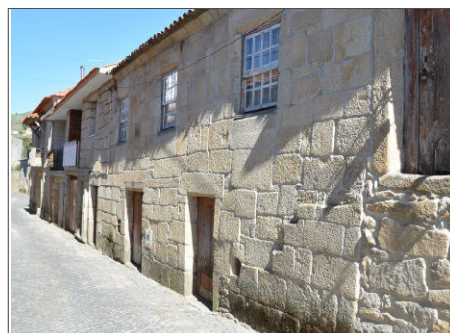
| IDENTIFICAÇÃO DO LOCAL: | Rua Padre Cabral | Nº POLÍCIA: | 4 | EDIFÍCIO Nº: | 113 |

| ÉPOCA DE CONSTRUÇÃO | 1951-1990 | ESTADO DE CONSERVAÇÃO | BOM |

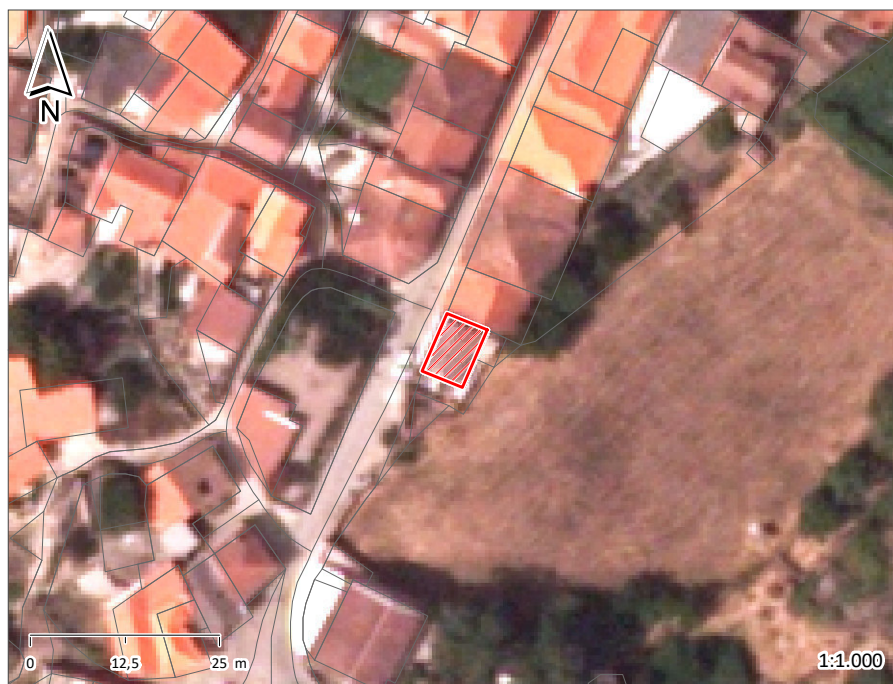
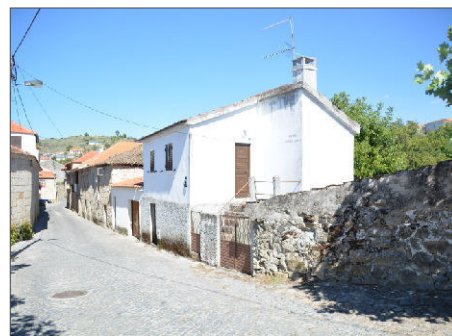
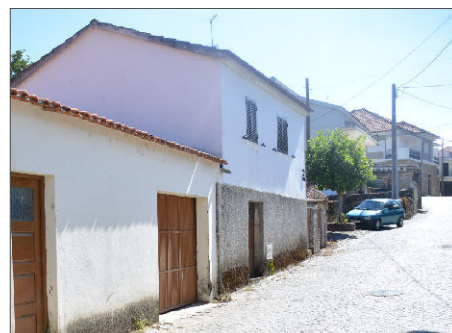
| IDENTIFICAÇÃO DO LOCAL: | Rua Padre Cabral | Nº POLÍCIA: | 14 | EDIFÍCIO Nº: | 115 |

| ÉPOCA DE CONSTRUÇÃO | POSTERIOR A 1990 | ESTADO DE CONSERVAÇÃO | BOM |

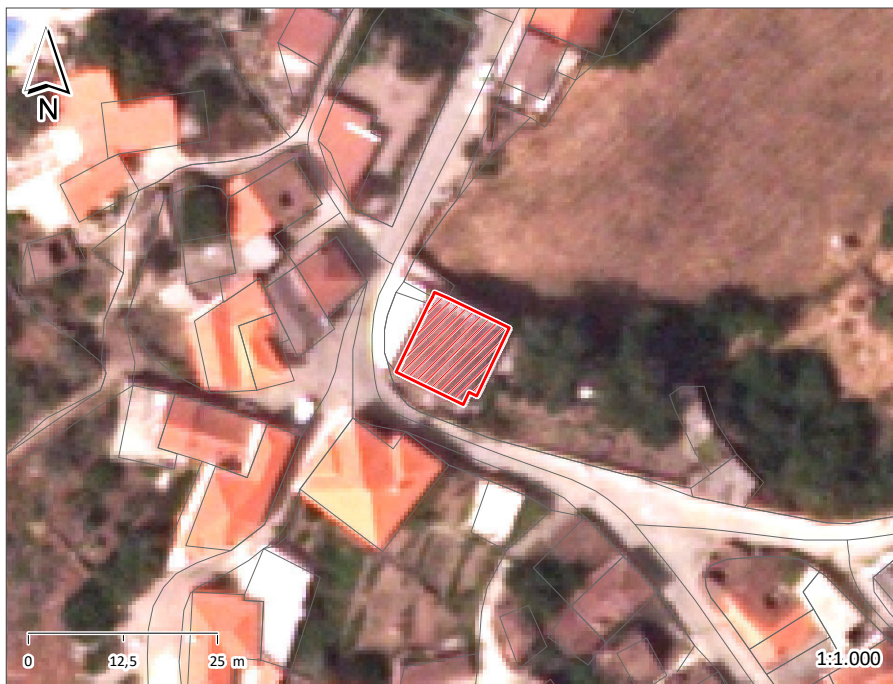
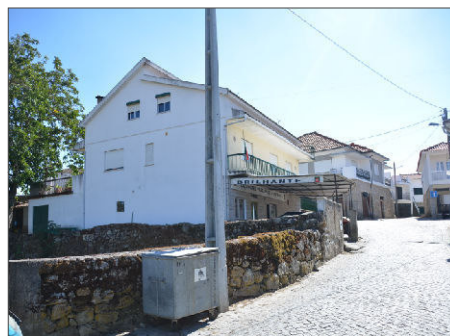
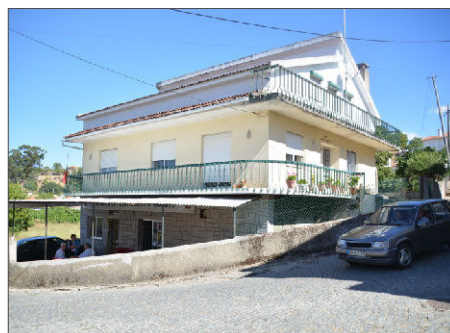
| IDENTIFICAÇÃO DO LOCAL: | Rua Padre Cabral | Nº POLÍCIA: | 10 | EDIFÍCIO Nº: | 116 |

| ÉPOCA DE CONSTRUÇÃO | POSTERIOR A 1990 | ESTADO DE CONSERVAÇÃO | EXCELENTE |

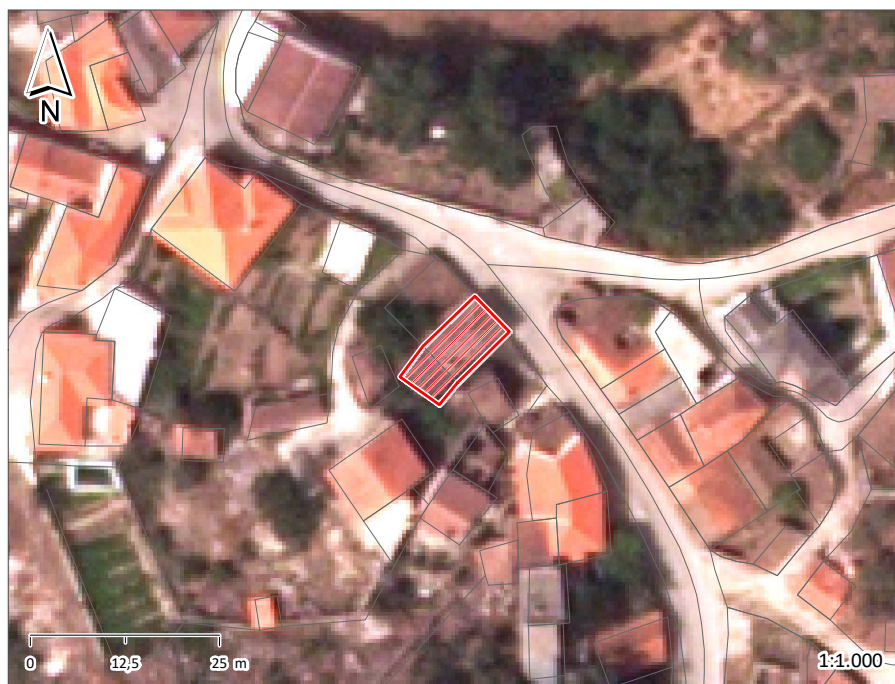
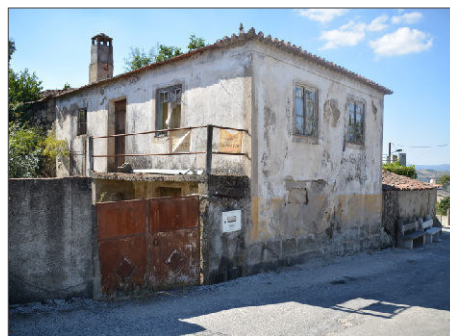
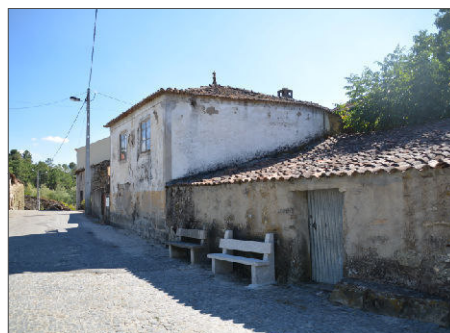
| IDENTIFICAÇÃO DO LOCAL: | Rua Padre Cabral | Nº POLÍCIA: | EDIFÍCIO Nº: 118 |

| ÉPOCA DE CONSTRUÇÃO | 1900-1950 | ESTADO DE CONSERVAÇÃO | MAU |

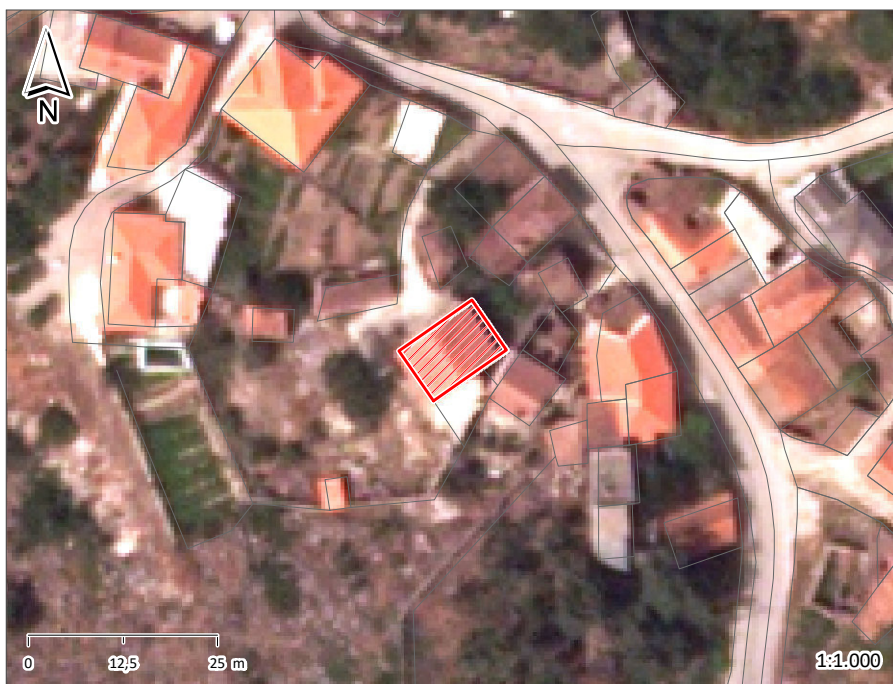
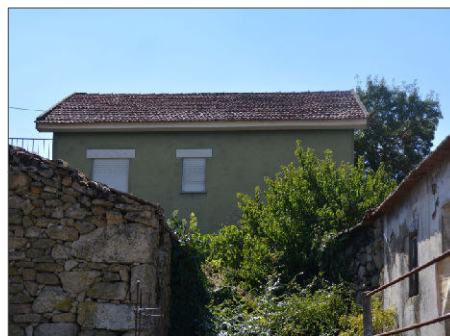
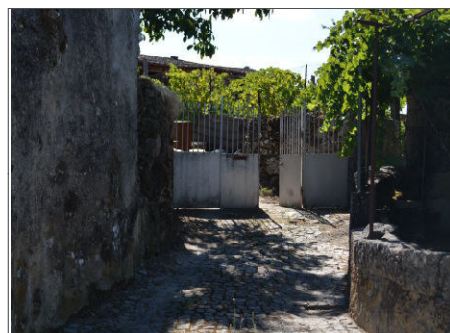
| IDENTIFICAÇÃO DO LOCAL: | Rua Padre Cabral | Nº POLÍCIA: | EDIFÍCIO Nº: 119 |

| ÉPOCA DE CONSTRUÇÃO | POSTERIOR A 1990 | ESTADO DE CONSERVAÇÃO | BOM |

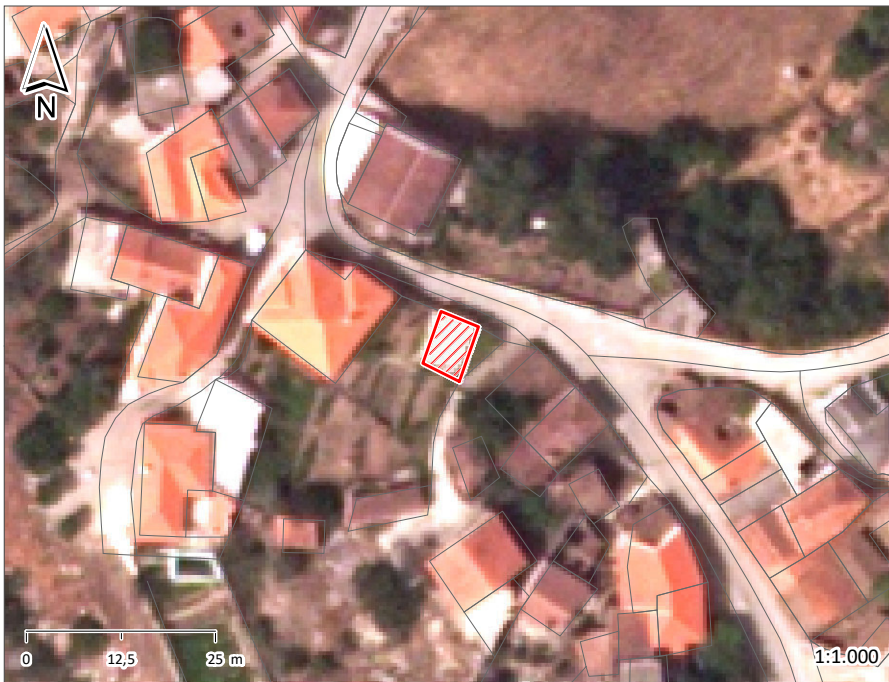
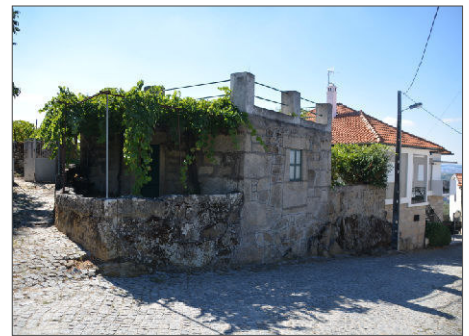
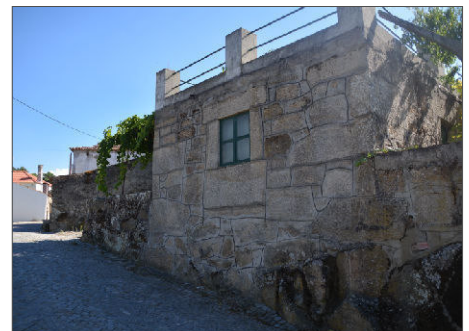
| IDENTIFICAÇÃO DO LOCAL: | Rua Padre Cabral | Nº POLÍCIA: | EDIFÍCIO Nº: 120 |

| ÉPOCA DE CONSTRUÇÃO | 1951-1990 | ESTADO DE CONSERVAÇÃO | BOM |

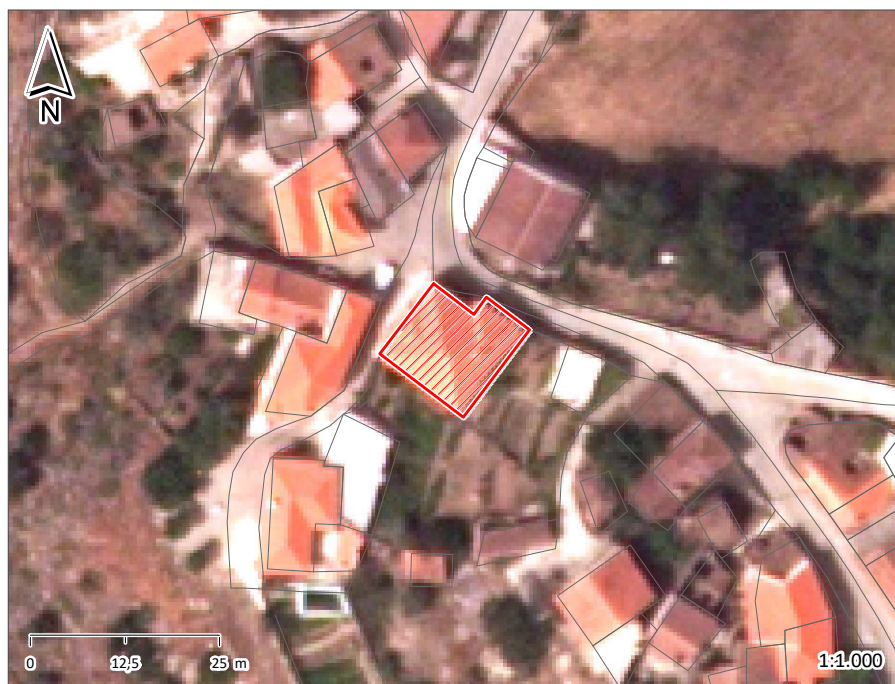
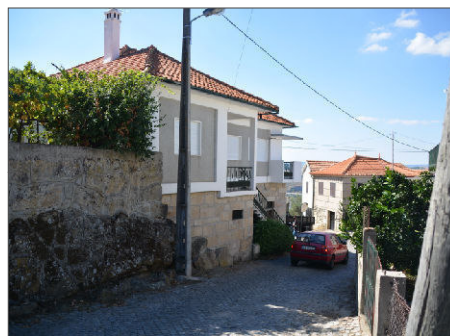
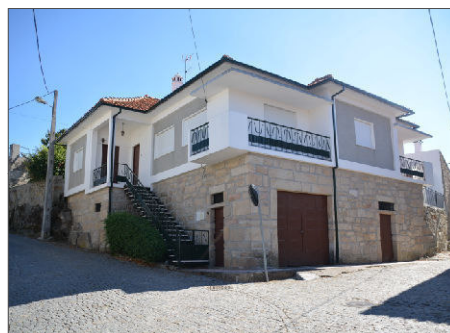
| IDENTIFICAÇÃO DO LOCAL: | Rua Padre Cabral | Nº POLÍCIA: | 19 | EDIFÍCIO Nº: | 121 |

| ÉPOCA DE CONSTRUÇÃO | POSTERIOR A 1990 | ESTADO DE CONSERVAÇÃO | EXCELENTE |

| CONSTRUÇÃO | MATERIAL | | TIPO | | COR | |
|---|---|---|---|---|---|---|
| ESTRUTURA | GRANITO | BETÃO ARMADO | ALVENARIA | | | |

| Habitação recentemente reabilitada. |

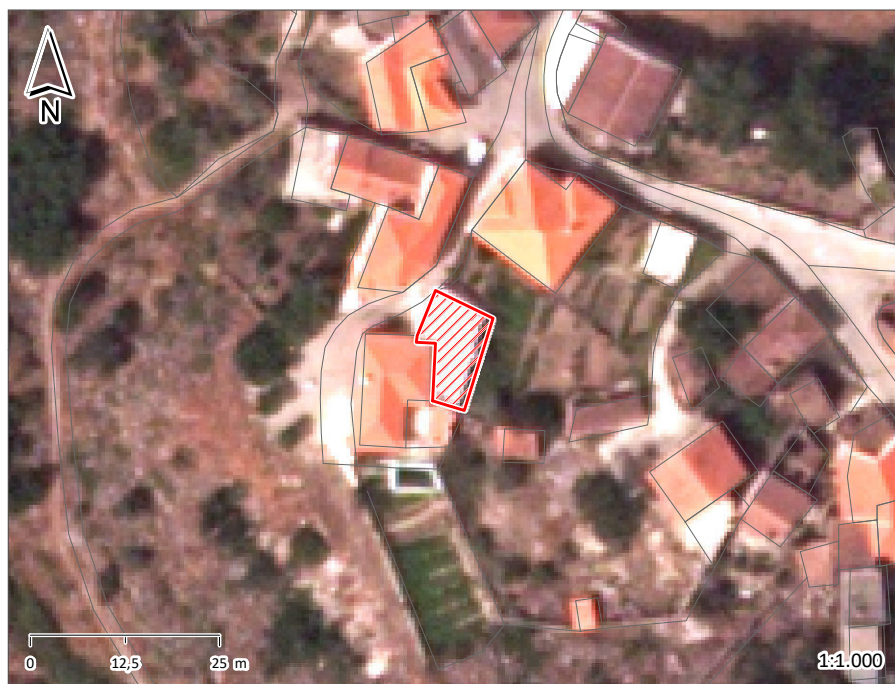
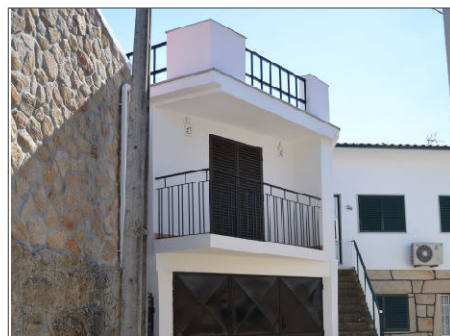
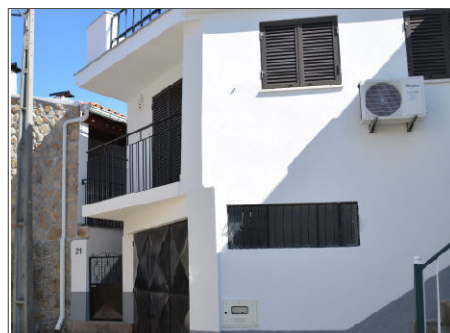
| IDENTIFICAÇÃO DO LOCAL: | | Nº POLÍCIA: | 21 | EDIFÍCIO Nº: | 122 |

| ÉPOCA DE CONSTRUÇÃO | POSTERIOR A 1990 | ESTADO DE CONSERVAÇÃO | EXCELENTE |

| CONSTRUÇÃO | MATERIAL | TIPO | COR |
|---|---|---|---|
| ESTRUTURA | BETÃO ARMADO | | |

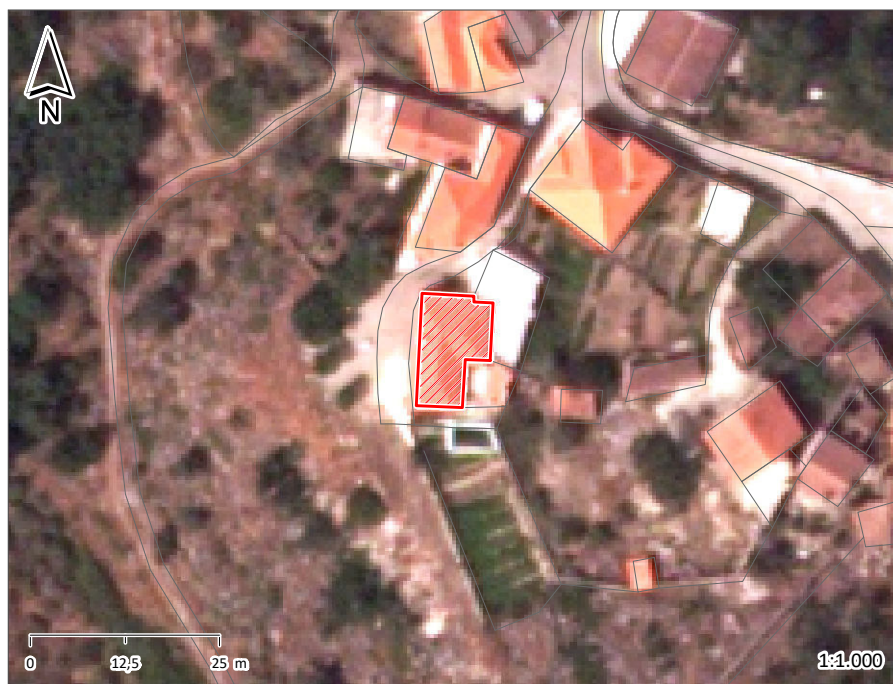
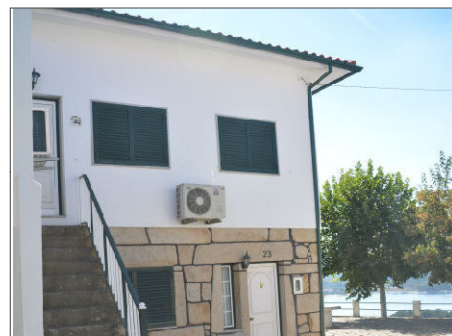
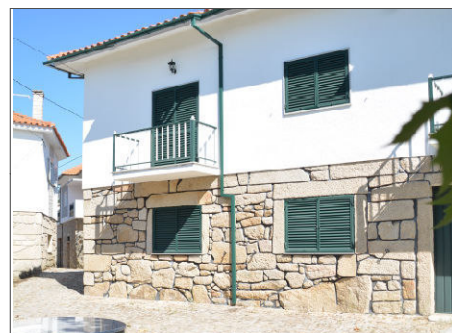
| IDENTIFICAÇÃO DO LOCAL: | | Nº POLÍCIA: | 23 | EDIFÍCIO Nº: | 123 |

| ÉPOCA DE CONSTRUÇÃO | POSTERIOR A 1990 | ESTADO DE CONSERVAÇÃO | EXCELENTE |

| CONSTRUÇÃO | MATERIAL | | TIPO | | COR | |
|---|---|---|---|---|---|---|
| ESTRUTURA | GRANITO | BETÃO ARMADO | ALVENARIA | | | |

| Habitação recentemente reabilitada. |

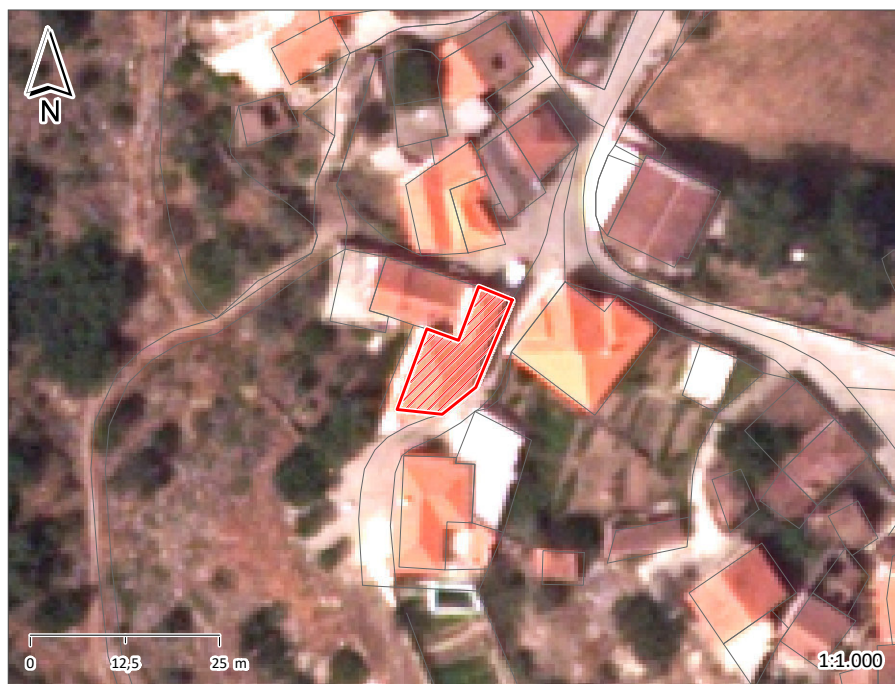
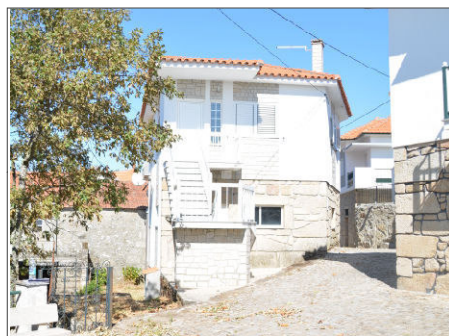
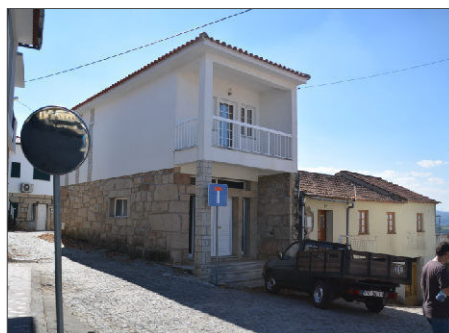
| IDENTIFICAÇÃO DO LOCAL: | Nº POLÍCIA: | EDIFÍCIO Nº: 124 |

| ÉPOCA DE CONSTRUÇÃO | POSTERIOR A 1990 | ESTADO DE CONSERVAÇÃO | EXCELENTE |

| CONSTRUÇÃO | MATERIAL | TIPO | COR |
|---|---|---|---|
| ESTRUTURA | GRANITO BETÃO ARMADO | ALVENARIA | |

Habitação recentemente reabilitada.

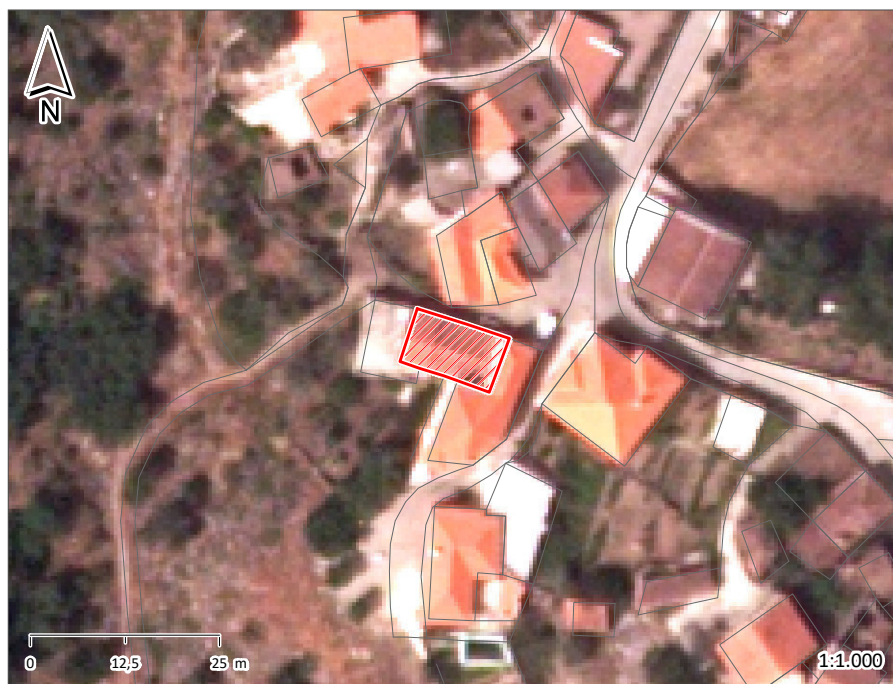
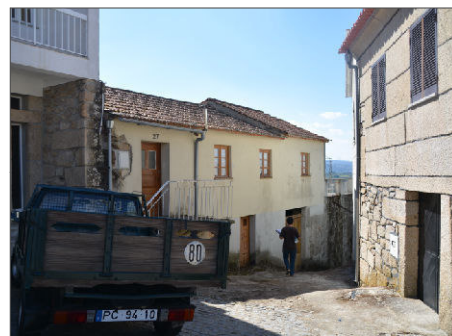
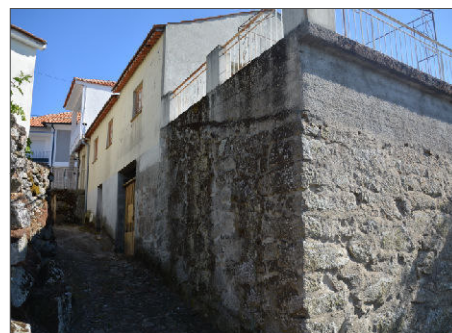
| IDENTIFICAÇÃO DO LOCAL: | | Nº POLÍCIA: | 27 | EDIFÍCIO Nº: | 125 |

| ÉPOCA DE CONSTRUÇÃO | 1951-1990 | ESTADO DE CONSERVAÇÃO | BOM |

| CONSTRUÇÃO | MATERIAL | TIPO | COR |
|---|---|---|---|
| ESTRUTURA | GRANITO | ALVENARIA | |

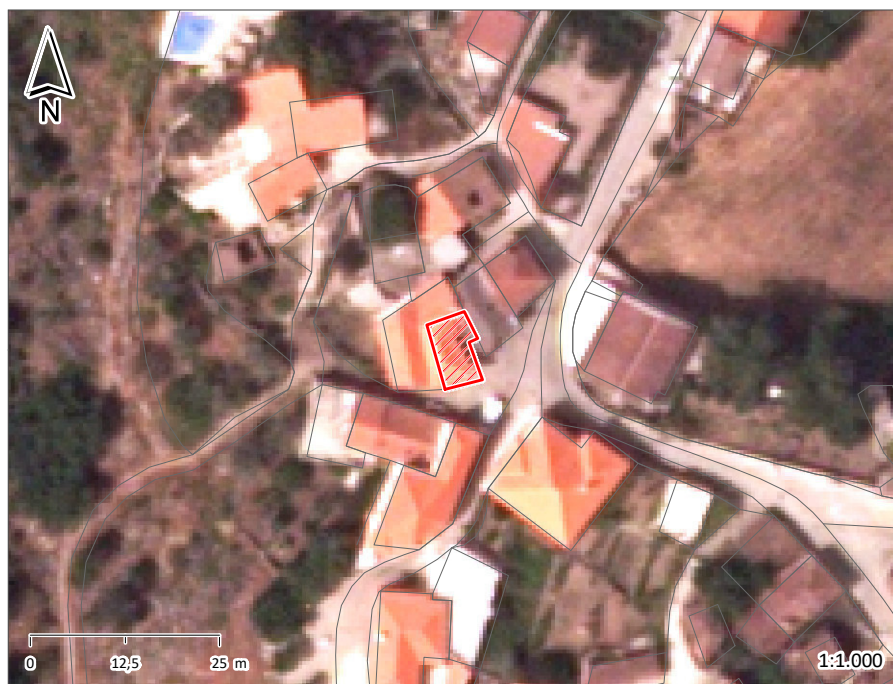
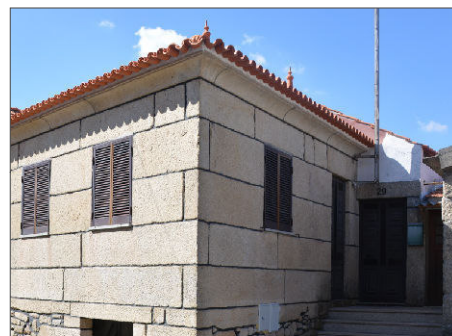
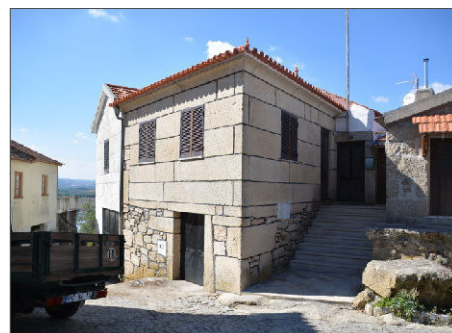
| IDENTIFICAÇÃO DO LOCAL: | Rua Padre Cabral | Nº POLÍCIA: | 29 | EDIFÍCIO Nº: | 126 |

| ÉPOCA DE CONSTRUÇÃO | 1951-1990 | ESTADO DE CONSERVAÇÃO | EXCELENTE |

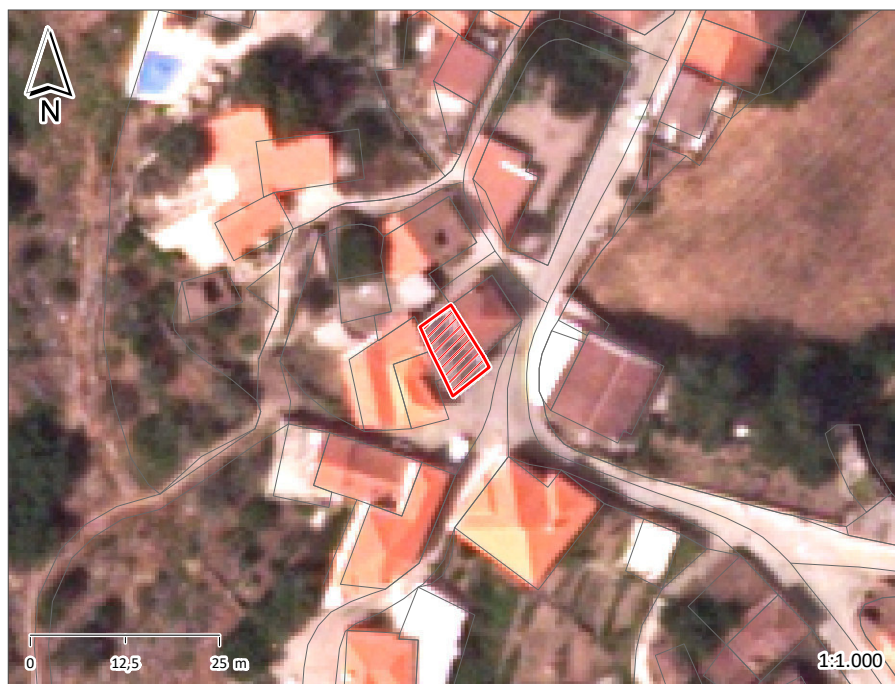
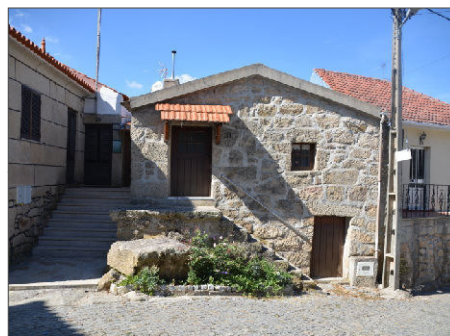
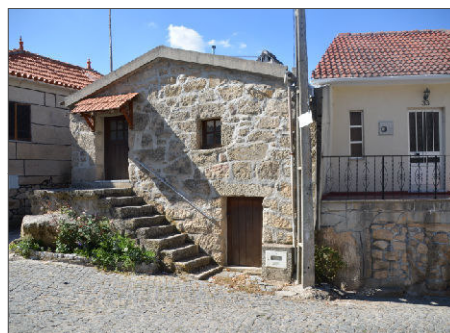
| IDENTIFICAÇÃO DO LOCAL: | Rua Padre Cabral | Nº POLÍCIA: | 31 | EDIFÍCIO Nº: | 127 |

| ÉPOCA DE CONSTRUÇÃO | 1951-1990 | ESTADO DE CONSERVAÇÃO | BOM |

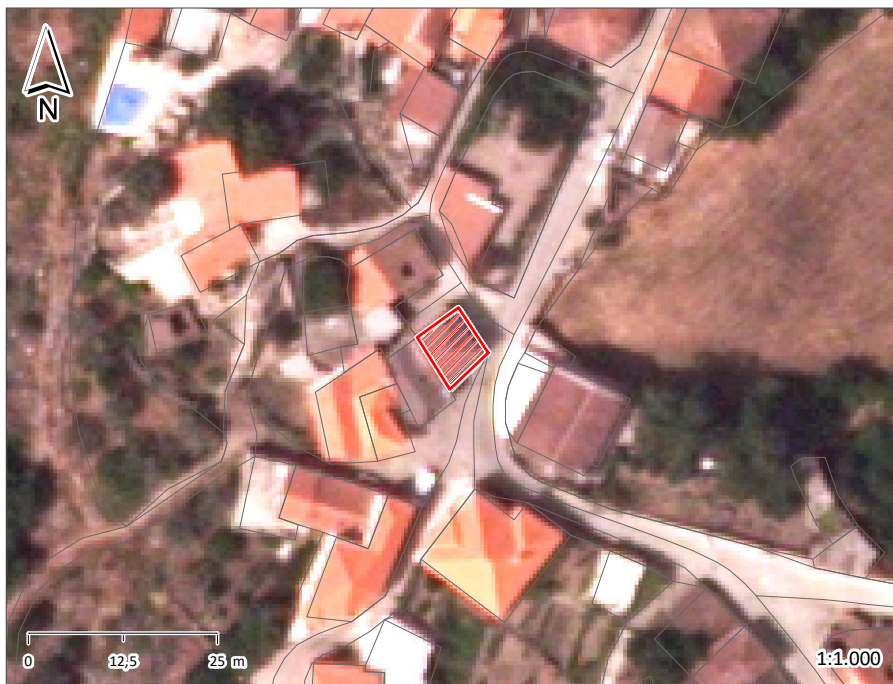
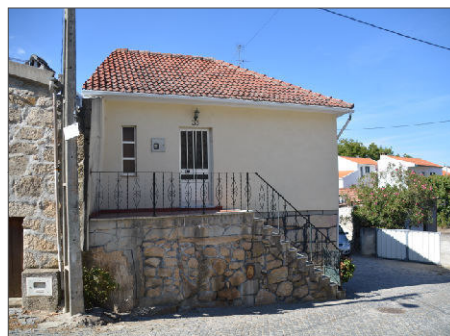
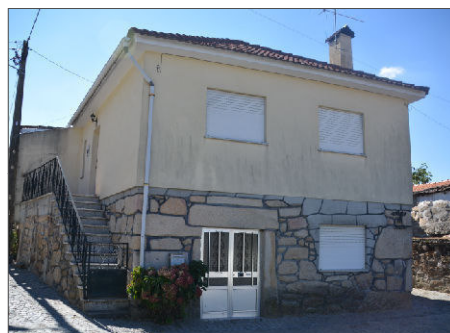
| IDENTIFICAÇÃO DO LOCAL: | Rua Padre Cabral | Nº POLÍCIA: | 33 | EDIFÍCIO Nº: | 128 |

| ÉPOCA DE CONSTRUÇÃO | POSTERIOR A 1990 | ESTADO DE CONSERVAÇÃO | BOM |

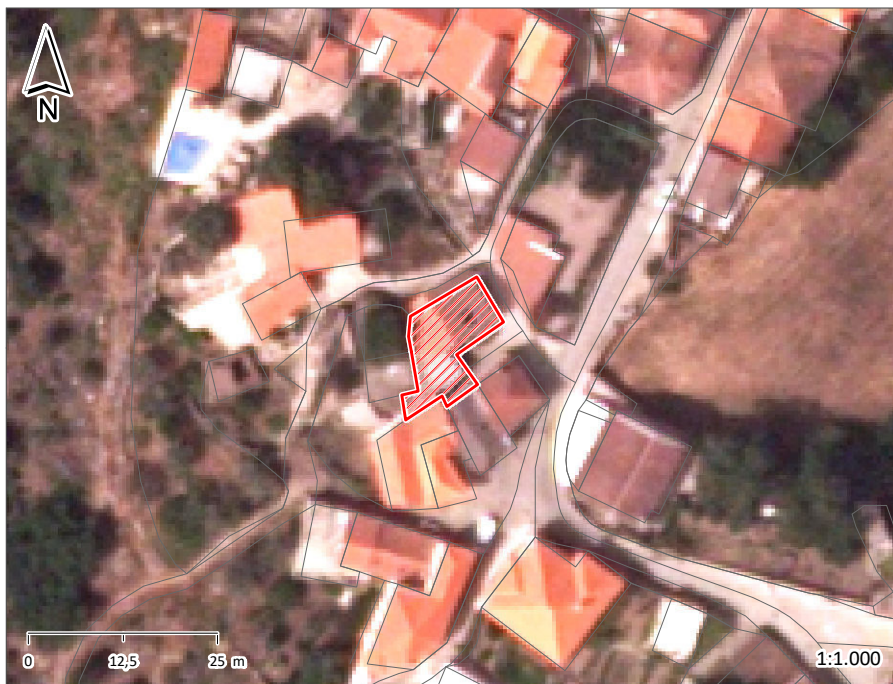
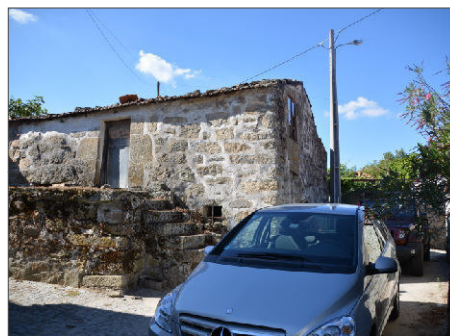
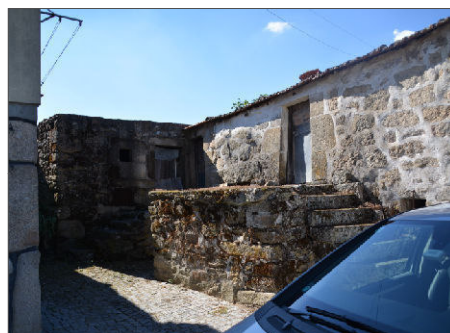
| IDENTIFICAÇÃO DO LOCAL: | Travessa do Castelo | Nº POLÍCIA: | EDIFÍCIO Nº: 129 |

| ÉPOCA DE CONSTRUÇÃO | 1900-1950 | ESTADO DE CONSERVAÇÃO | MÉDIO |

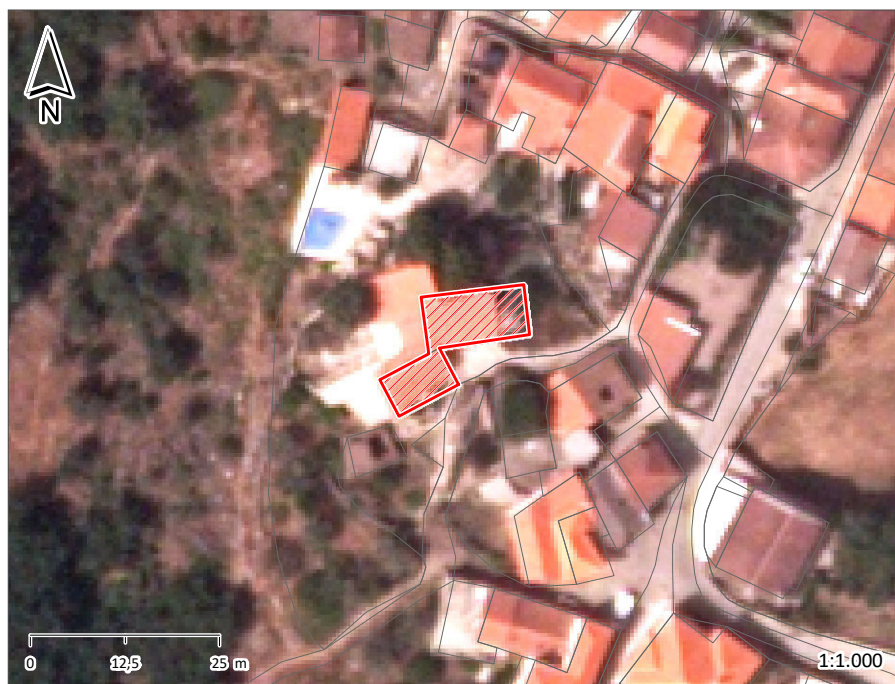
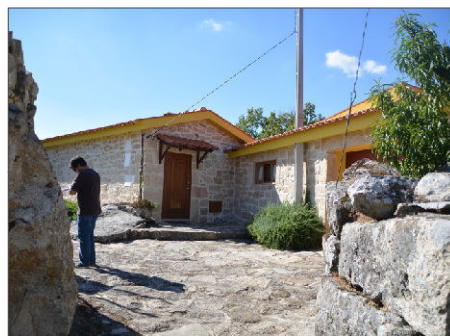
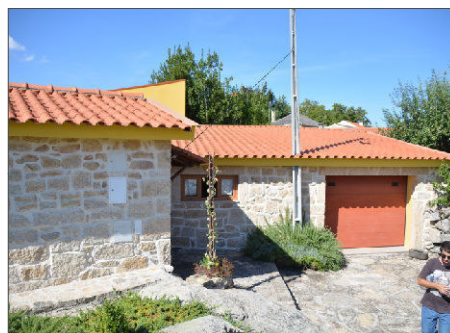
| IDENTIFICAÇÃO DO LOCAL: | Nº POLÍCIA: | EDIFÍCIO Nº: 130 |

| ÉPOCA DE CONSTRUÇÃO | 1951-1990 | ESTADO DE CONSERVAÇÃO | EXCELENTE |

Poste de eletricidade em betão inserido na habitação.

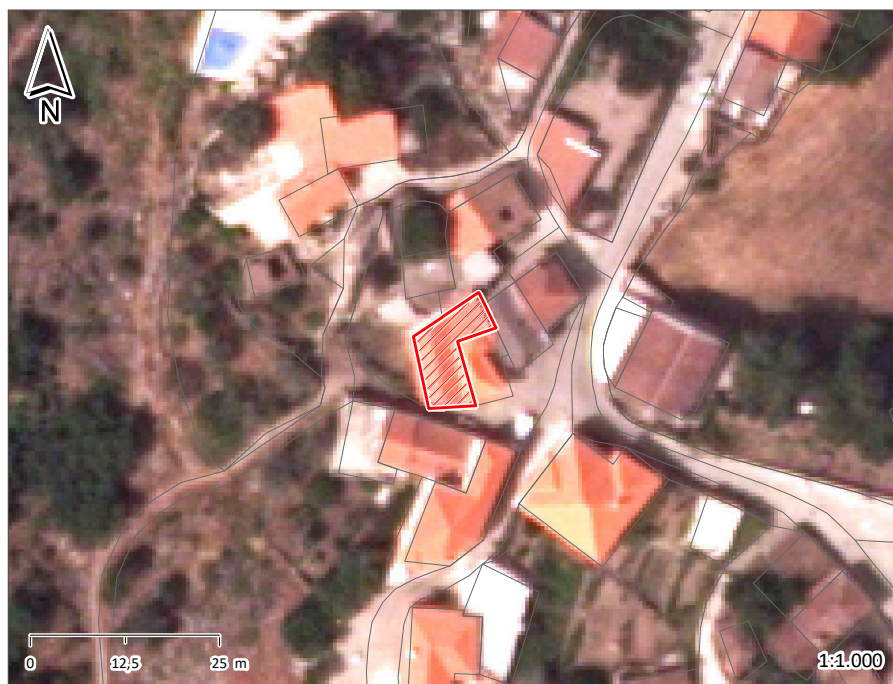
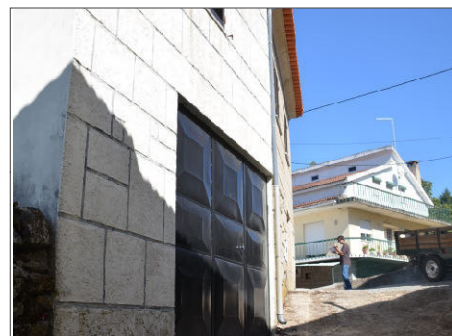
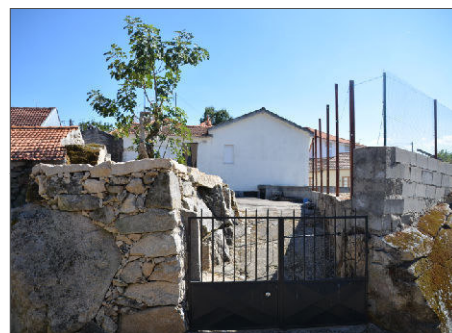
| IDENTIFICAÇÃO DO LOCAL: | Nº POLÍCIA: | EDIFÍCIO Nº: 131 |

| ÉPOCA DE CONSTRUÇÃO | 1951-1990 | ESTADO DE CONSERVAÇÃO | BOM |

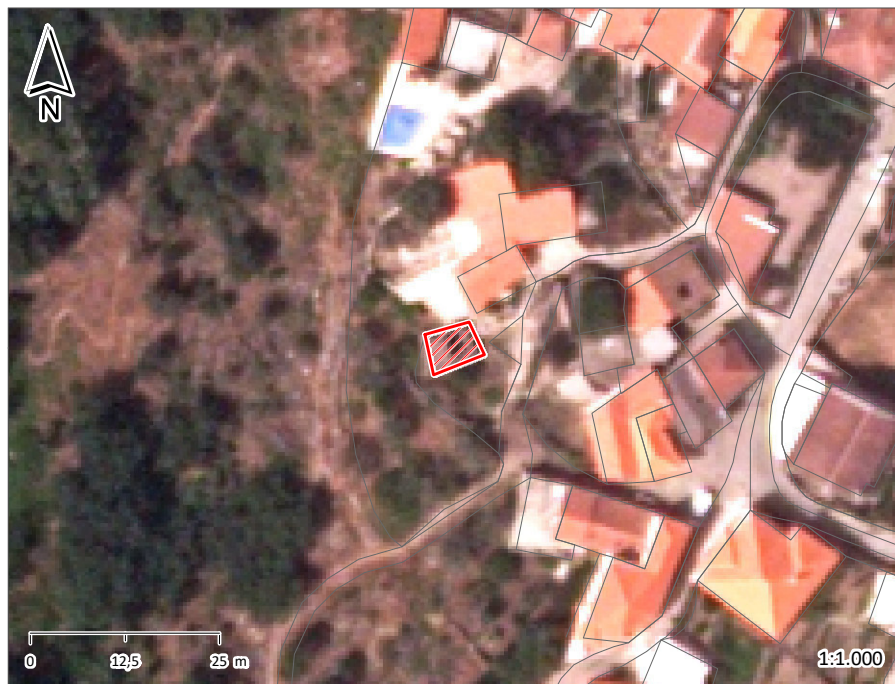
| IDENTIFICAÇÃO DO LOCAL: | Nº POLÍCIA: | EDIFÍCIO Nº: 132 |

| ÉPOCA DE CONSTRUÇÃO | 1900-1950 | ESTADO DE CONSERVAÇÃO | PÉSSIMO |
