## OPERAÇÃO DE REABILITAÇÃO URBANA DA ARU DE FONTE ARCADA

### Programa Estratégico de Reabilitação Urbana

Caderno II – Caracterização do Edificado e do Espaço Público | maio 2017

Fase 2 – Programa Estratégico de Reabilitação Urbana

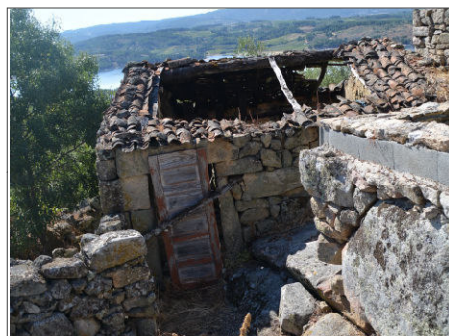
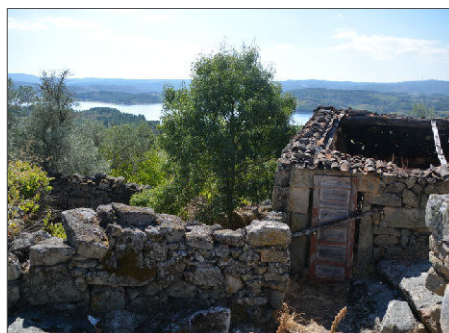
| IDENTIFICAÇÃO DO LOCAL: | Nº POLÍCIA: | EDIFÍCIO Nº: 132 |

| ÉPOCA DE CONSTRUÇÃO | 1900-1950 | ESTADO DE CONSERVAÇÃO | PÉSSIMO |

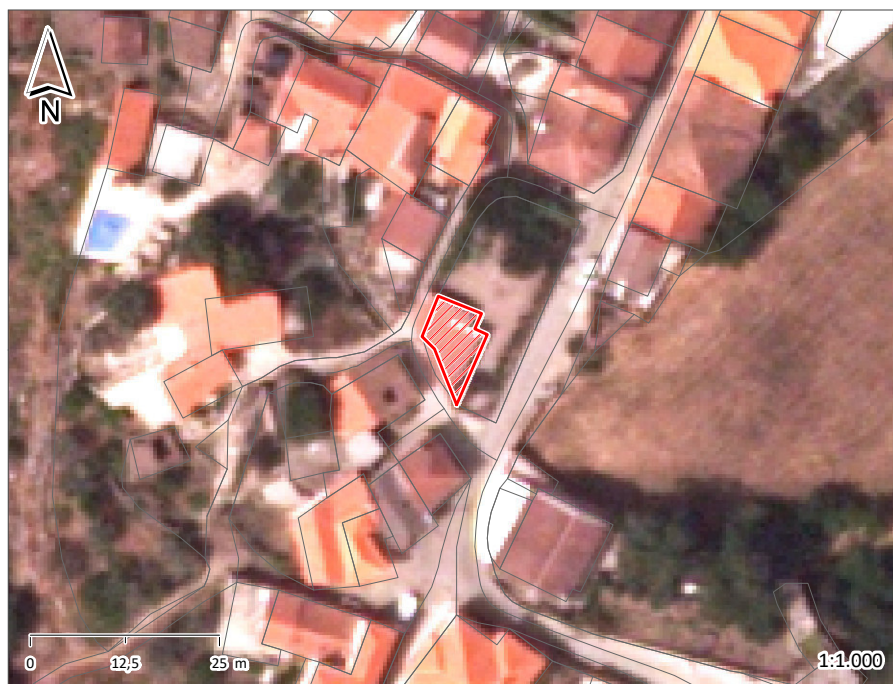
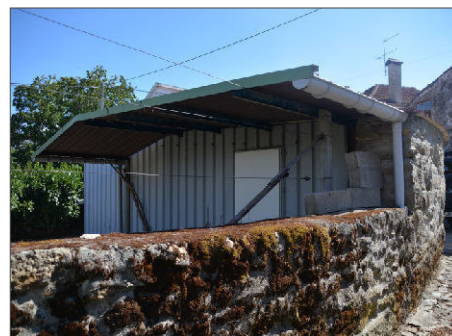
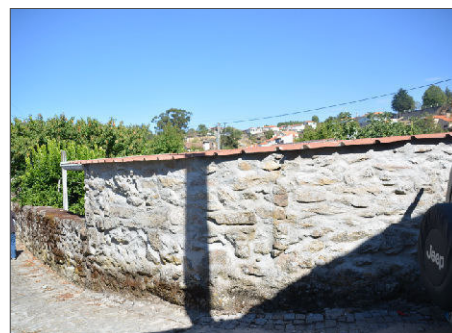
| IDENTIFICAÇÃO DO LOCAL: | Travessa do Castelo | Nº POLÍCIA: | EDIFÍCIO Nº: 133 |

| ÉPOCA DE CONSTRUÇÃO | POSTERIOR A 1990 | ESTADO DE CONSERVAÇÃO | |

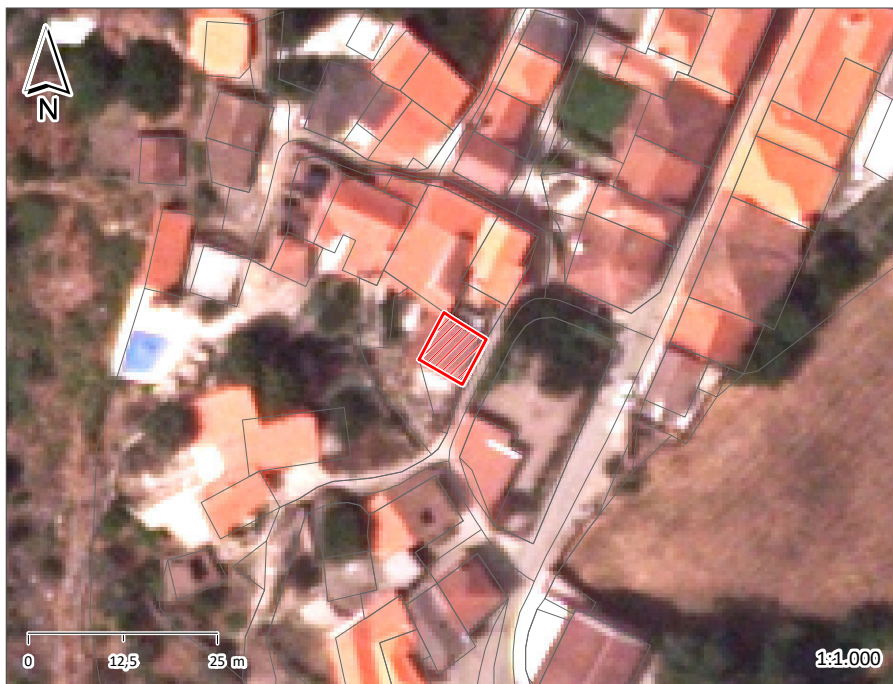
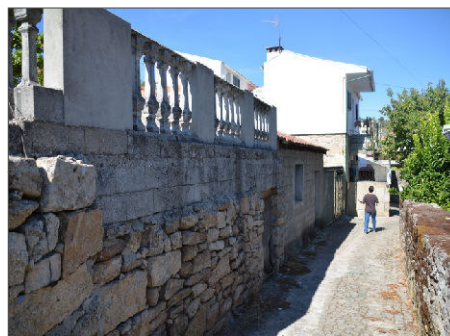
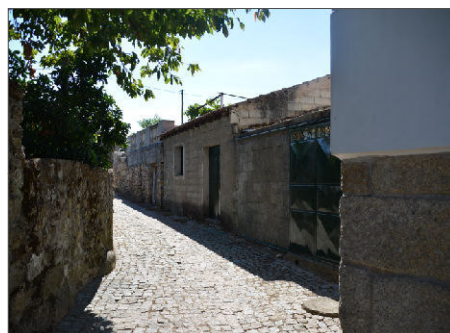
| IDENTIFICAÇÃO DO LOCAL: | Travessa do Castelo | Nº POLÍCIA: | EDIFÍCIO Nº: 134 |

| ÉPOCA DE CONSTRUÇÃO | POSTERIOR A 1990 | ESTADO DE CONSERVAÇÃO | |
| VALOR ARQUITETÓNICO | SEM QUALIDADE | TIPOLOGIA DO EDIFICADO | AGRUPADO |

| CONSTRUÇÃO | MATERIAL | | TIPO | | COR | |
|---|---|---|---|---|---|---|
| ESTRUTURA | GRANITO | CIMENTO | ALVENARIA | | | |
| REVESTIMENTO FACHADA | GRANITO | BETÃO | FACE À VISTA | BLOCO | NATURAL | POR PINTAR |
| COBERTURA | TELHA | BETÃO | 2 ÁGUAS | PLANA | NATURAL | NATURAL |

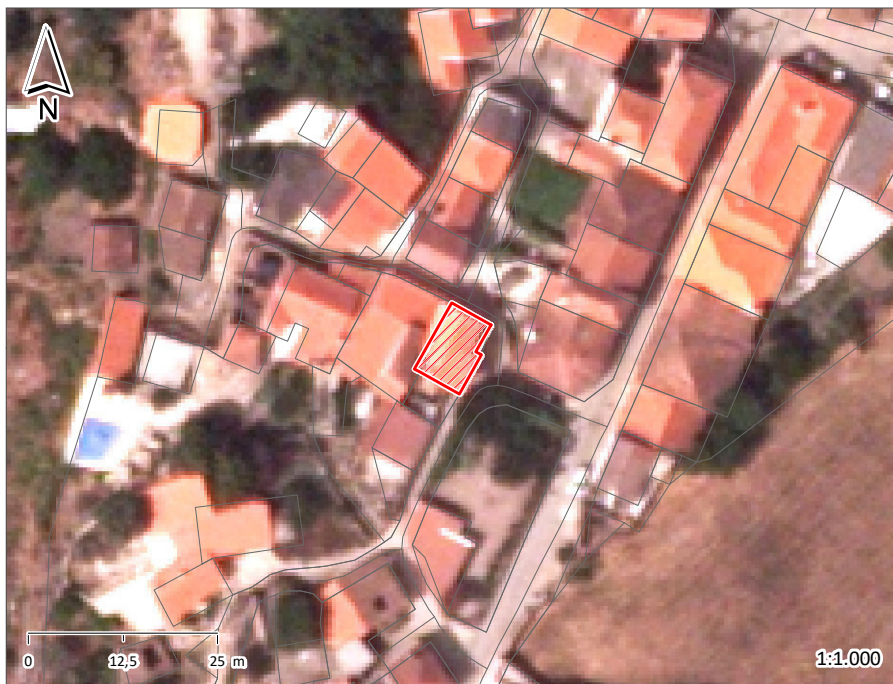
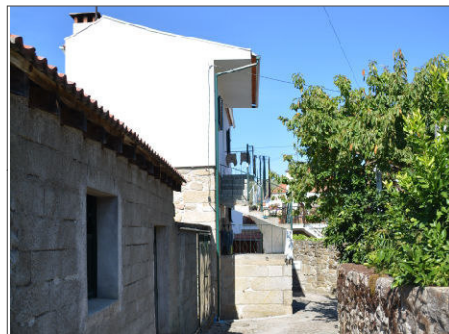
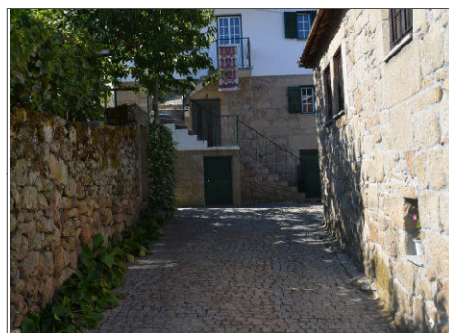
| IDENTIFICAÇÃO DO LOCAL: | Rua do Castelo | Nº POLÍCIA: | EDIFÍCIO Nº: 135 |

| ÉPOCA DE CONSTRUÇÃO | POSTERIOR A 1990 | ESTADO DE CONSERVAÇÃO | EXCELENTE |
| VALOR ARQUITETÓNICO | SEM QUALIDADE | TIPOLOGIA DO EDIFICADO | AGRUPADO |

| CONSTRUÇÃO | | MATERIAL | | TIPO | | COR | |
|---|---|---|---|---|---|---|---|
| ESTRUTURA | | GRANITO | BETÃO ARMADO | ALVENARIA | | | |
| REVESTIMENTO FACHADA | | GRANITO | REBOCO | FACE À VISTA | AREADO | NATURAL | BRANCO |
| COBERTURA | | TELHA | | 2 ÁGUAS | | NATURAL | |

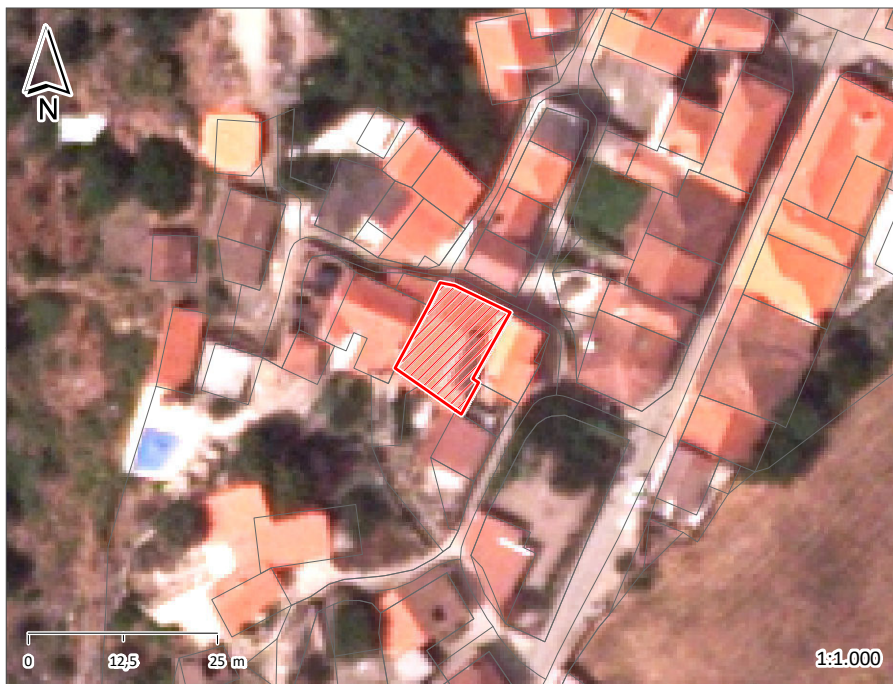
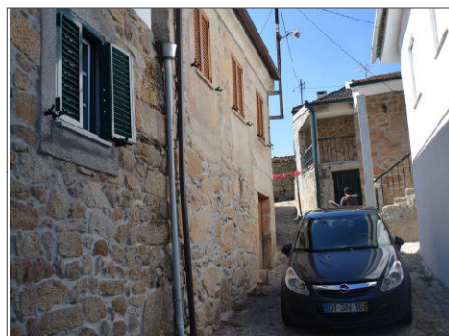
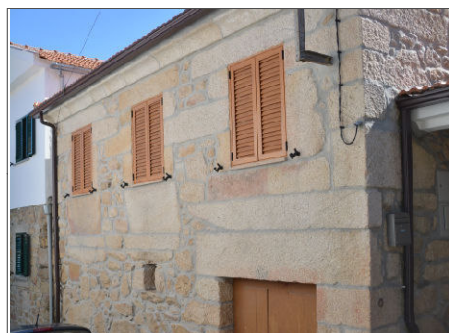
| IDENTIFICAÇÃO DO LOCAL: | Rua do Castelo | Nº POLÍCIA: | EDIFÍCIO Nº: 136 |

| ÉPOCA DE CONSTRUÇÃO | 1951-1990 | ESTADO DE CONSERVAÇÃO | EXCELENTE |

| CONSTRUÇÃO | MATERIAL | TIPO | COR |
|---|---|---|---|
| ESTRUTURA | GRANITO | ALVENARIA | |
| REVESTIMENTO FACHADA | GRANITO | FACE À VISTA | NATURAL |
| COBERTURA | TELHA | 2 ÁGUAS | NATURAL |

| Habitação recentemente reabilitada. |

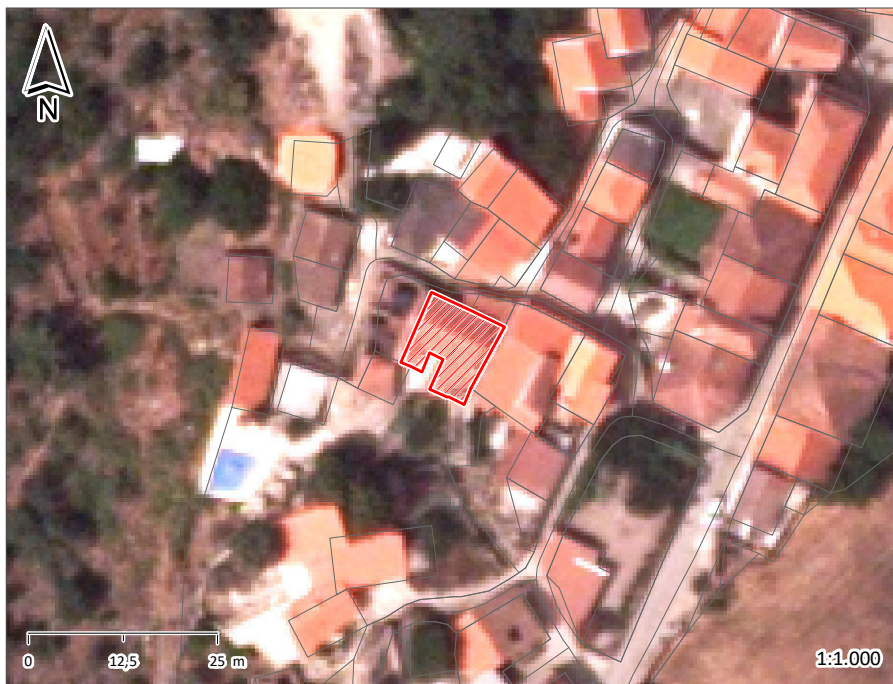
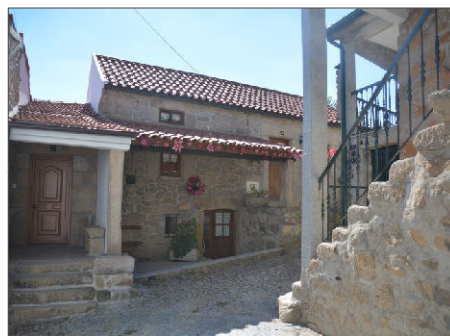
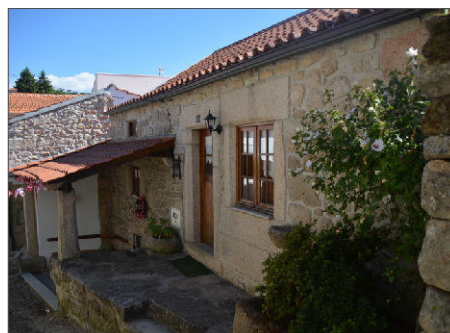
| IDENTIFICAÇÃO DO LOCAL: | Rua do Castelo | Nº POLÍCIA: | 12 | EDIFÍCIO Nº: | 137 |

| ÉPOCA DE CONSTRUÇÃO | 1951-1990 | ESTADO DE CONSERVAÇÃO | EXCELENTE |

| CONSTRUÇÃO | MATERIAL | | TIPO | | COR | |
|---|---|---|---|---|---|---|
| ESTRUTURA | GRANITO | BETÃO ARMADO | ALVENARIA | | | |
| REVESTIMENTO FACHADA | GRANITO | REBOCO | FACE À VISTA | AREADO | NATURAL | BRANCO |
| COBERTURA | TELHA | | 2 ÁGUAS | | NATURAL | |

| Habitação recentemente reabilitada. |

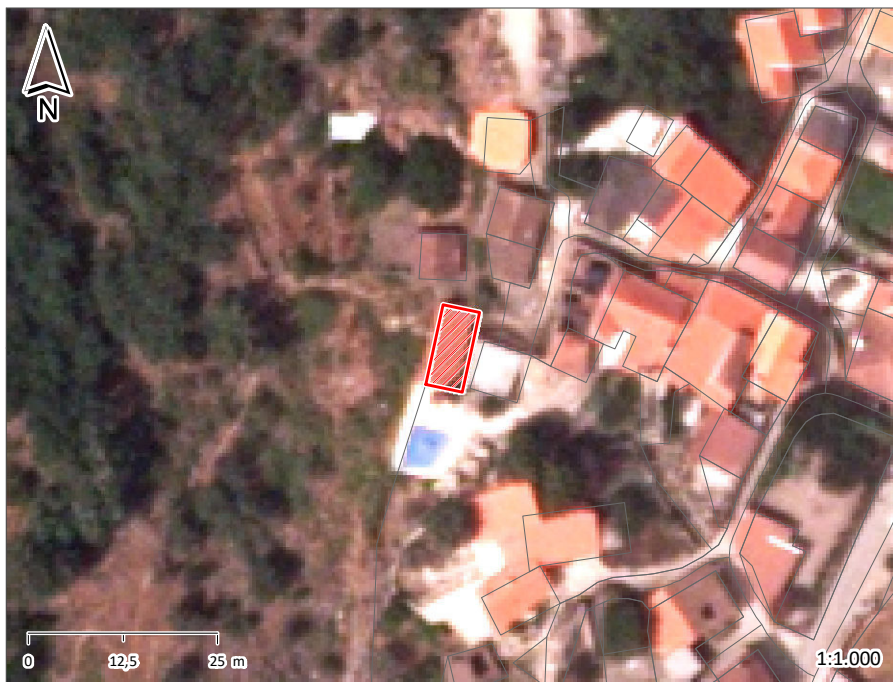
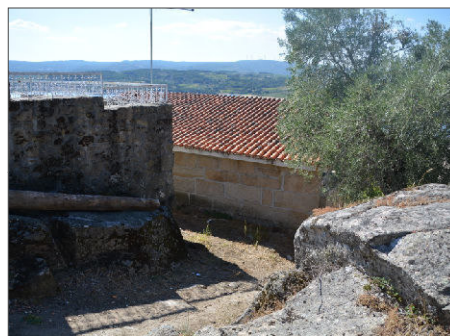
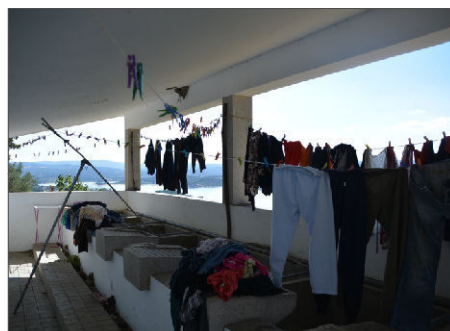
| IDENTIFICAÇÃO DO LOCAL: | Rua do Castelo | Nº POLÍCIA: | EDIFÍCIO Nº: 138 |

| ÉPOCA DE CONSTRUÇÃO | 1951-1990 | ESTADO DE CONSERVAÇÃO | BOM |

| CONSTRUÇÃO | | MATERIAL | | TIPO | | COR | |
|---|---|---|---|---|---|---|---|
| ESTRUTURA | | GRANITO | BETÃO ARMADO | ALVENARIA | | | |
| REVESTIMENTO FACHADA | | GRANITO | REBOCO | FACE À VISTA | AREADO | NATURAL | BRANCO |
| COBERTURA | | TELHA | | INCLINADA | | NATURAL | |

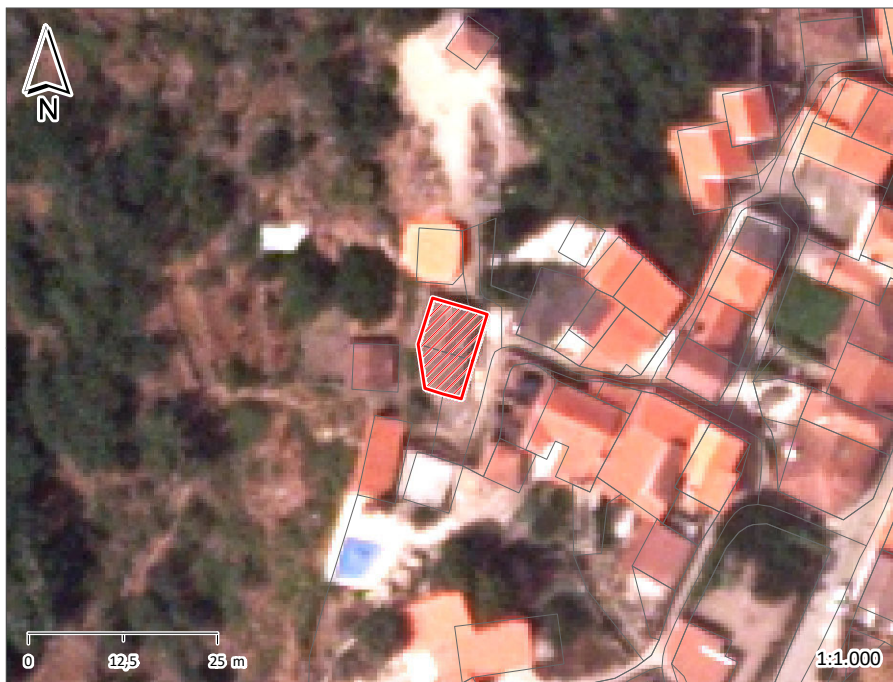
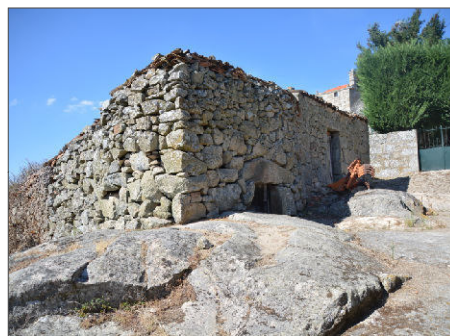
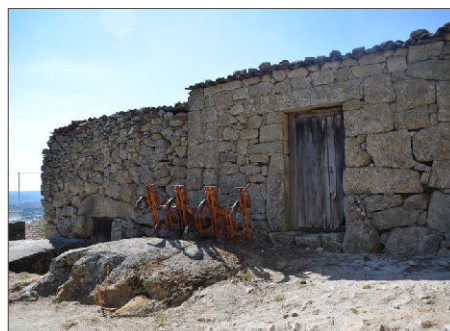
| IDENTIFICAÇÃO DO LOCAL: | Rua do Castelo | Nº POLÍCIA: | EDIFÍCIO Nº: 139 |

| ÉPOCA DE CONSTRUÇÃO | 1900-1950 | ESTADO DE CONSERVAÇÃO | |
| VALOR ARQUITETÓNICO | SEM QUALIDADE | TIPOLOGIA DO EDIFICADO | ISOLADO |

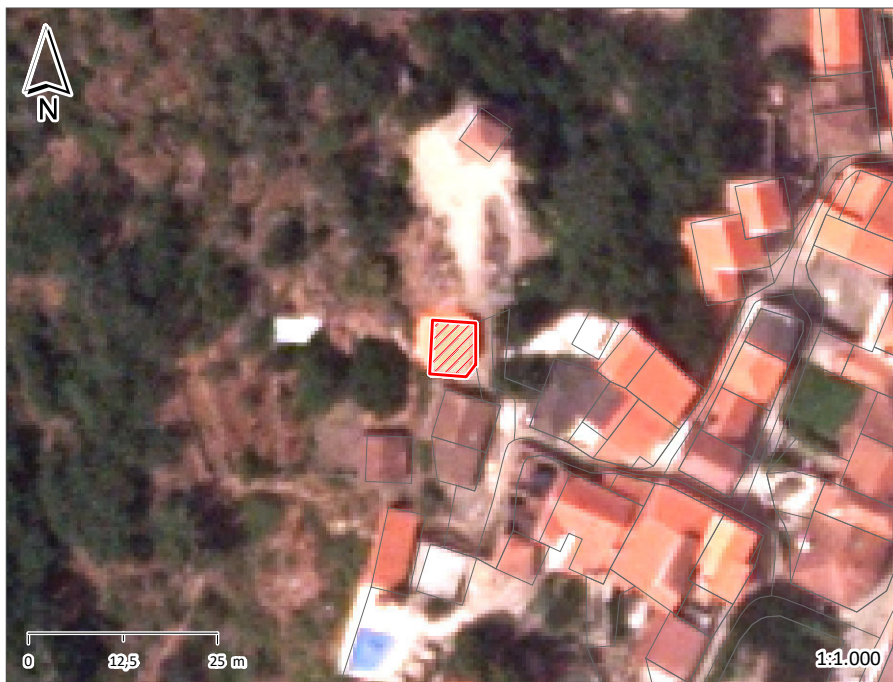
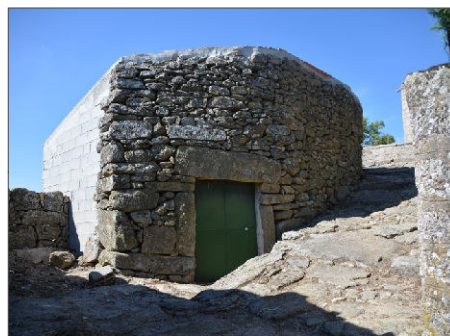
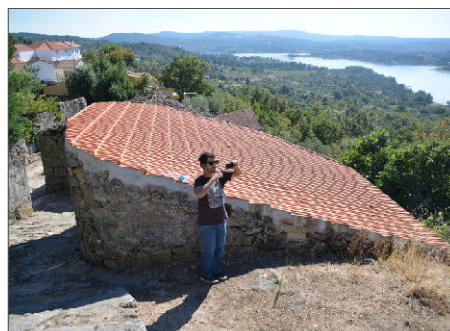
| IDENTIFICAÇÃO DO LOCAL: | Rua do Castelo | Nº POLÍCIA: | EDIFÍCIO Nº: 140 |

| ÉPOCA DE CONSTRUÇÃO | 1900-1950 | ESTADO DE CONSERVAÇÃO | |
| VALOR ARQUITETÓNICO | SEM QUALIDADE | TIPOLOGIA DO EDIFICADO | ISOLADO |

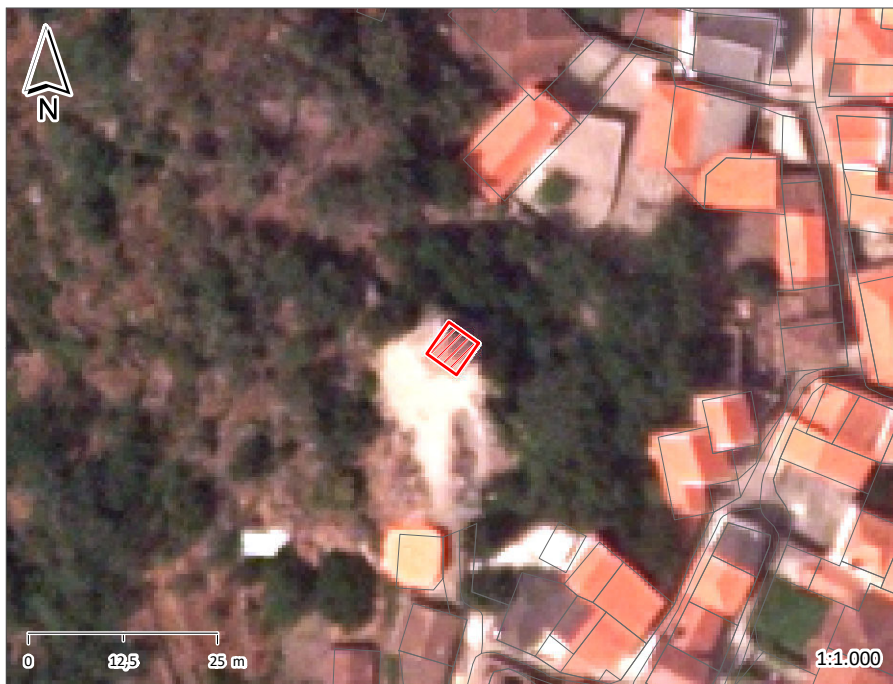
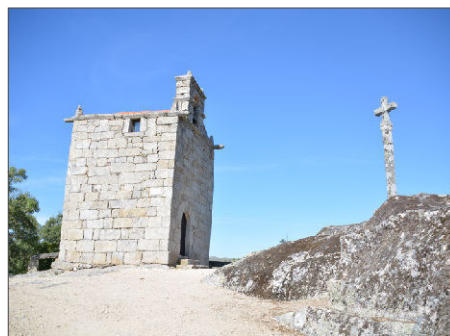
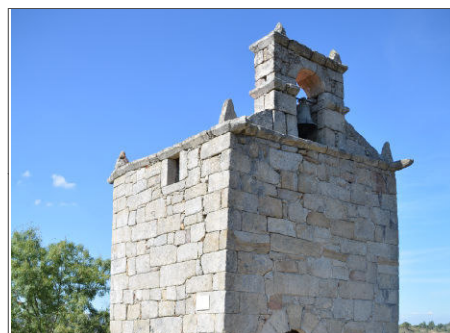
| IDENTIFICAÇÃO DO LOCAL: | Rua do Castelo | Nº POLÍCIA: | EDIFÍCIO Nº: 141 |

| ÉPOCA DE CONSTRUÇÃO | ANTERIOR A 1900 | ESTADO DE CONSERVAÇÃO | BOM |
| VALOR ARQUITETÓNICO | ACOMPANHAMENTO | TIPOLOGIA DO EDIFICADO | ISOLADO |

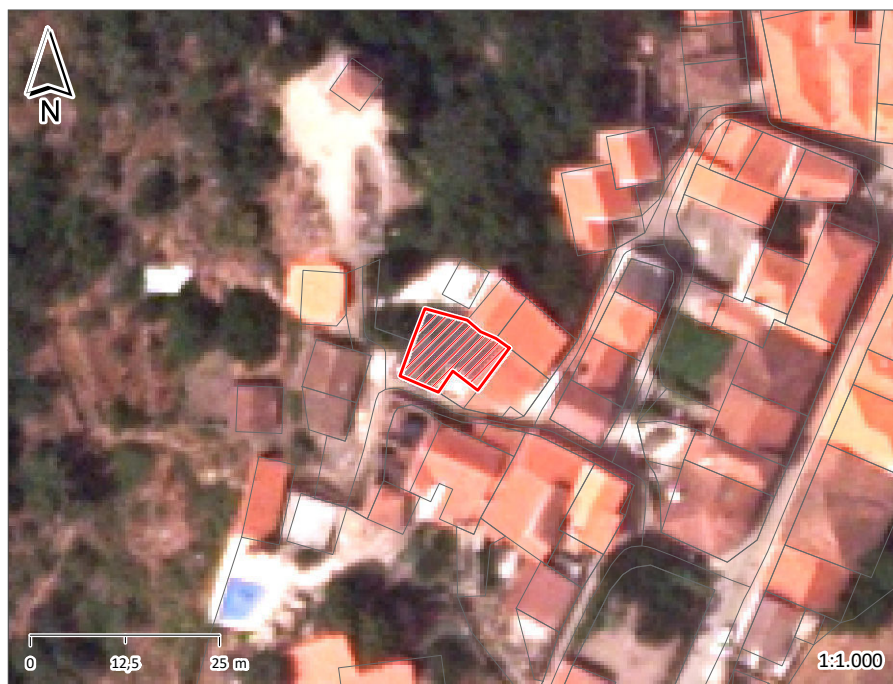
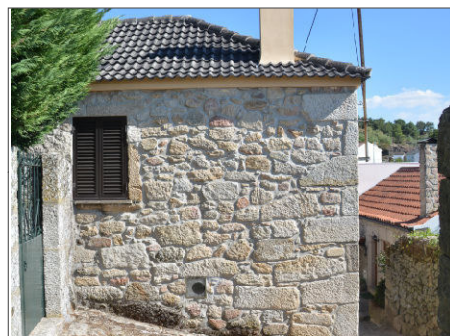
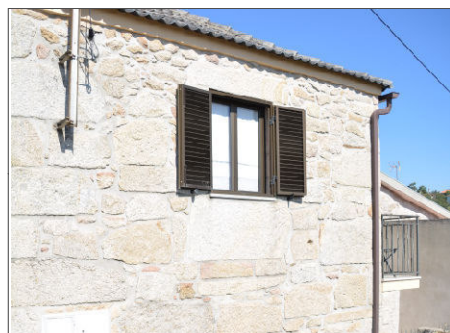
| IDENTIFICAÇÃO DO LOCAL: | Rua do Castelo | Nº POLÍCIA: | 1 | EDIFÍCIO Nº: | 142 |

| ÉPOCA DE CONSTRUÇÃO | 1951-1990 | ESTADO DE CONSERVAÇÃO | EXCELENTE |
| VALOR ARQUITETÓNICO | SEM QUALIDADE | TIPOLOGIA DO EDIFICADO | AGRUPADO |

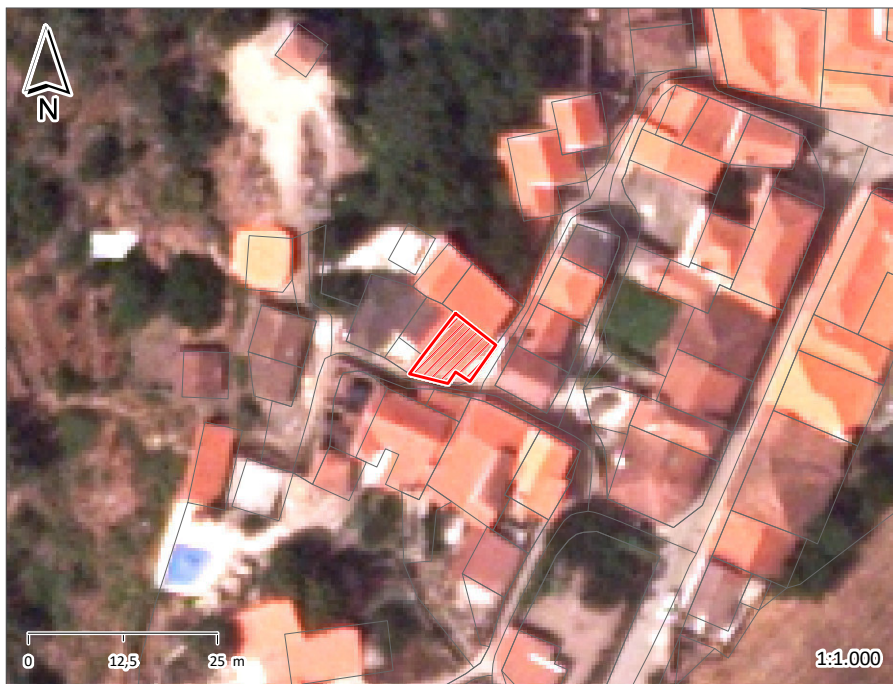
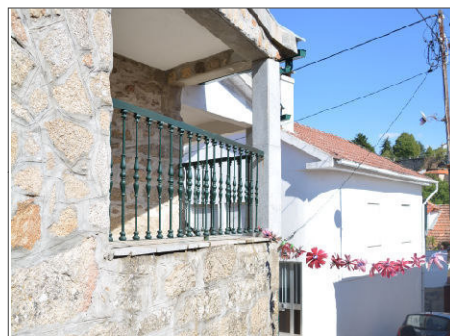
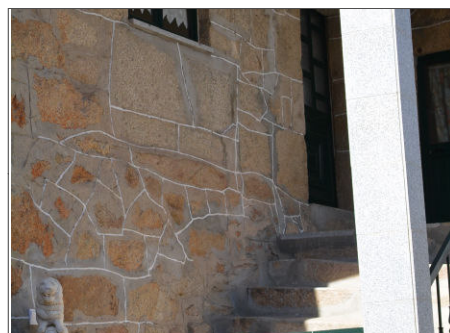
| IDENTIFICAÇÃO DO LOCAL: | Rua do Castelo | Nº POLÍCIA: | 3 | EDIFÍCIO Nº: | 143 |

| ÉPOCA DE CONSTRUÇÃO | 1951-1990 | ESTADO DE CONSERVAÇÃO | BOM |
| VALOR ARQUITETÓNICO | SEM QUALIDADE | TIPOLOGIA DO EDIFICADO | AGRUPADO |

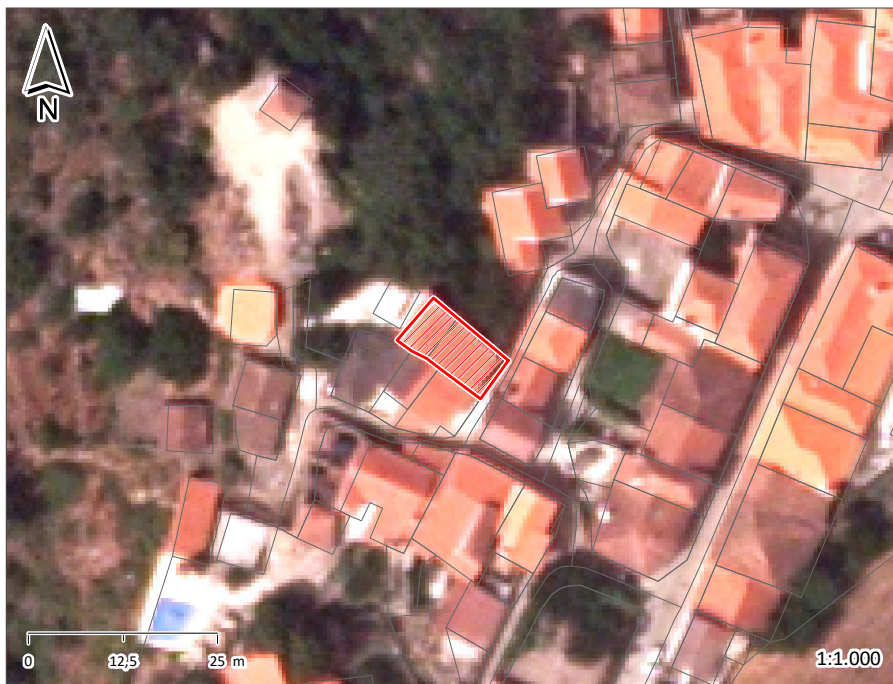
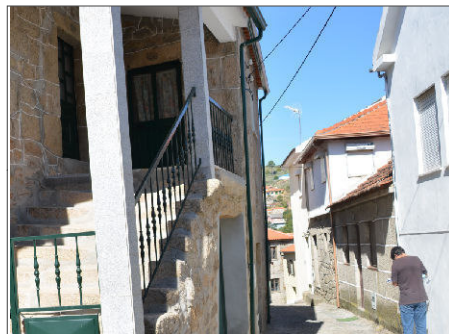
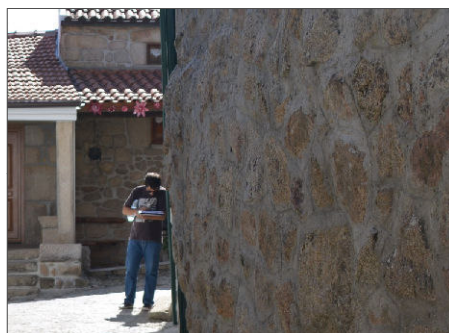
| IDENTIFICAÇÃO DO LOCAL: | Rua do Castelo | Nº POLÍCIA: | EDIFÍCIO Nº: 144 |

| ÉPOCA DE CONSTRUÇÃO | 1951-1990 | ESTADO DE CONSERVAÇÃO | BOM |
| VALOR ARQUITETÓNICO | SEM QUALIDADE | TIPOLOGIA DO EDIFICADO | AGRUPADO |

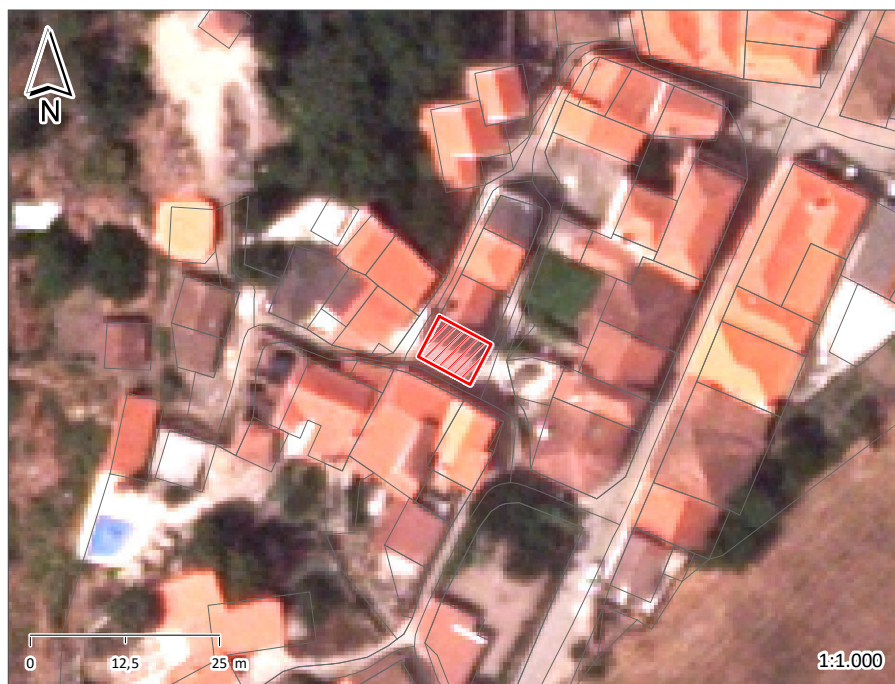
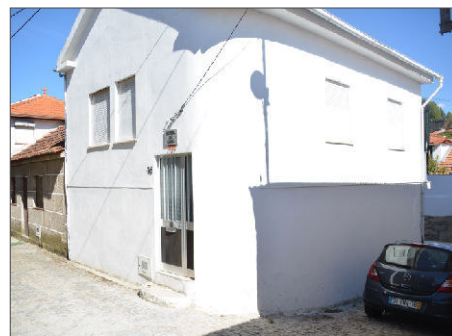
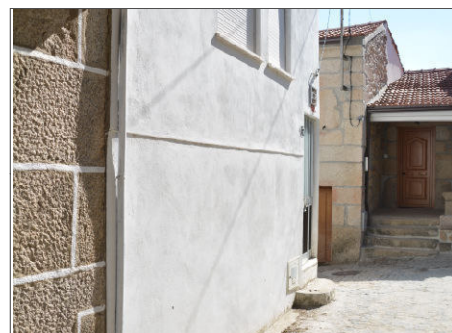
| IDENTIFICAÇÃO DO LOCAL: | Rua do Castelo | Nº POLÍCIA: | 16 | EDIFÍCIO Nº: | 145 |

| ÉPOCA DE CONSTRUÇÃO | 1951-1990 | ESTADO DE CONSERVAÇÃO | BOM |
| VALOR ARQUITETÓNICO | SEM QUALIDADE | TIPOLOGIA DO EDIFICADO | AGRUPADO |

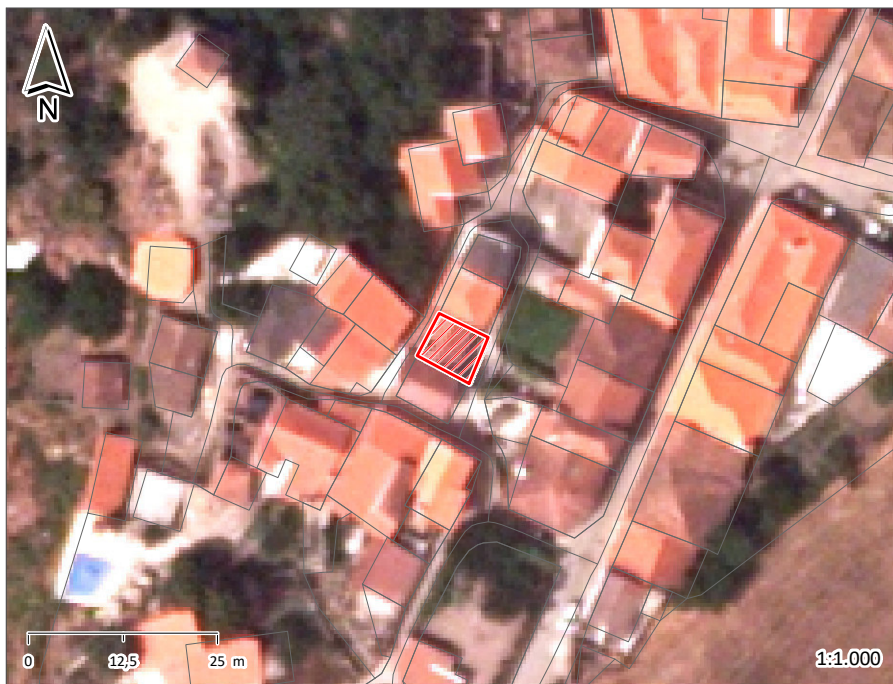
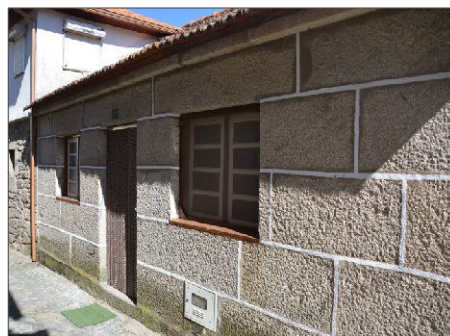
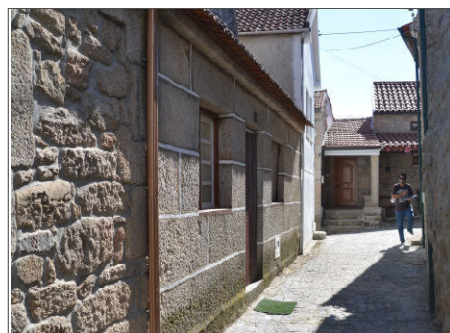
| IDENTIFICAÇÃO DO LOCAL: | Rua do Castelo | Nº POLÍCIA: | 18 | EDIFÍCIO Nº: | 146 |

| ÉPOCA DE CONSTRUÇÃO | 1951-1990 | ESTADO DE CONSERVAÇÃO | BOM |
| VALOR ARQUITETÓNICO | SEM QUALIDADE | TIPOLOGIA DO EDIFICADO | AGRUPADO |

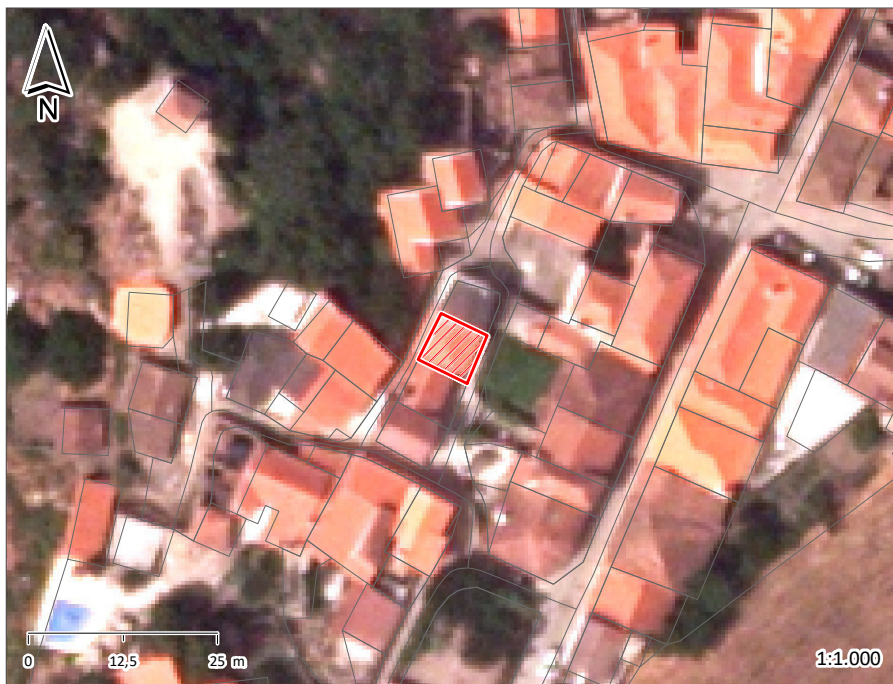
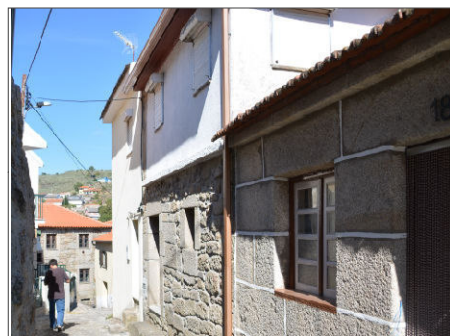
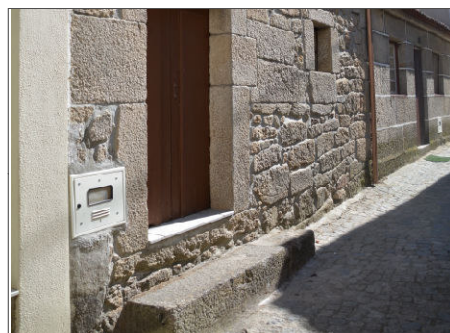
| IDENTIFICAÇÃO DO LOCAL: | Rua do Castelo | Nº POLÍCIA: | EDIFÍCIO Nº: 147 |

| ÉPOCA DE CONSTRUÇÃO | 1951-1990 | ESTADO DE CONSERVAÇÃO | BOM |
| VALOR ARQUITETÓNICO | SEM QUALIDADE | TIPOLOGIA DO EDIFICADO | AGRUPADO |

| CONSTRUÇÃO | MATERIAL | TIPO | COR |
|---|---|---|---|
| ESTRUTURA | GRANITO | ALVENARIA | |
| REVESTIMENTO FACHADA | GRANITO REBOCO | FACE À VISTA AREADO | NATURAL BRANCO |
| COBERTURA | TELHA | 3 ÁGUAS | NATURAL |

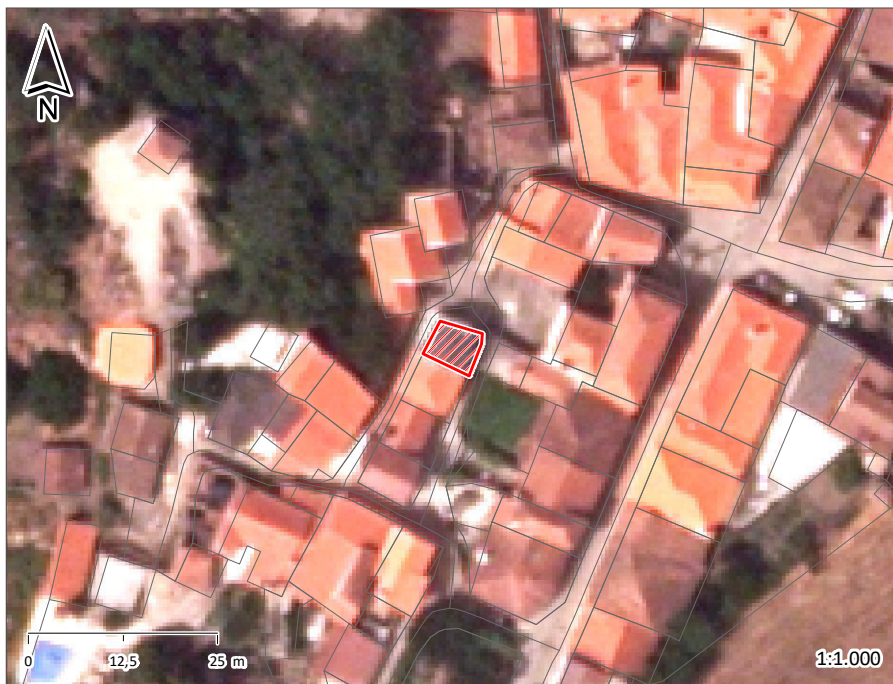
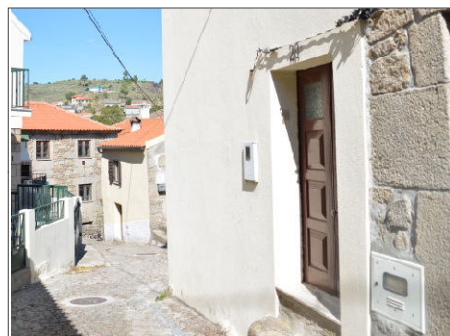
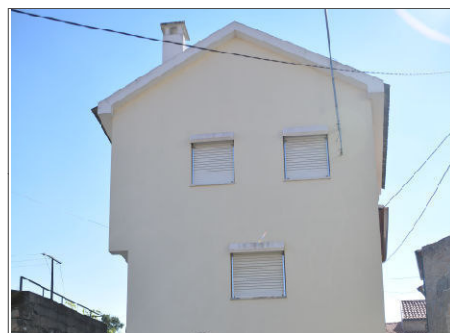
| IDENTIFICAÇÃO DO LOCAL: | Rua do Castelo | Nº POLÍCIA: | 20 | EDIFÍCIO Nº: | 148 |

| ÉPOCA DE CONSTRUÇÃO | POSTERIOR A 1990 | ESTADO DE CONSERVAÇÃO | EXCELENTE |
| VALOR ARQUITETÓNICO | SEM QUALIDADE | TIPOLOGIA DO EDIFICADO | AGRUPADO |

| CONSTRUÇÃO | MATERIAL | TIPO | COR |
|---|---|---|---|
| ESTRUTURA | BETÃO ARMADO | | |
| REVESTIMENTO FACHADA | REBOCO | AREADO | BEGE |
| COBERTURA | CHAPA DE FIBROCIMENTO | 2 ÁGUAS | CINZA |

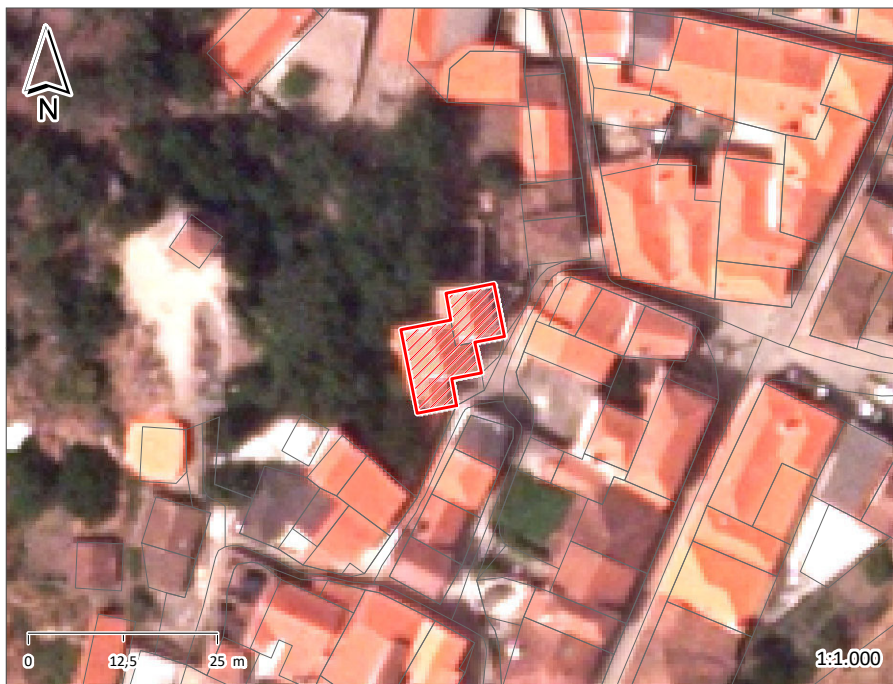
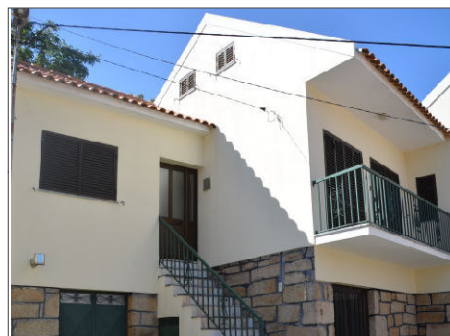
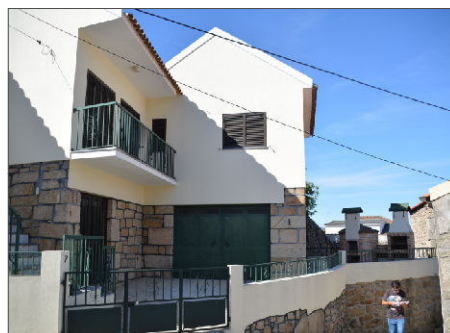
| IDENTIFICAÇÃO DO LOCAL: | Rua do Castelo | Nº POLÍCIA: | 7 | EDIFÍCIO Nº: | 149 |

| ÉPOCA DE CONSTRUÇÃO | POSTERIOR A 1990 | ESTADO DE CONSERVAÇÃO | EXCELENTE |
| VALOR ARQUITETÓNICO | SEM QUALIDADE | TIPOLOGIA DO EDIFICADO | ISOLADO |

| CONSTRUÇÃO | MATERIAL | | TIPO | | COR | |
|---|---|---|---|---|---|---|
| ESTRUTURA | GRANITO | BETÃO ARMADO | ALVENARIA | | | |
| REVESTIMENTO FACHADA | GRANITO | REBOCO | FACE À VISTA | AREADO | NATURAL | BEGE |
| COBERTURA | TELHA | | 2 ÁGUAS | | NATURAL | |

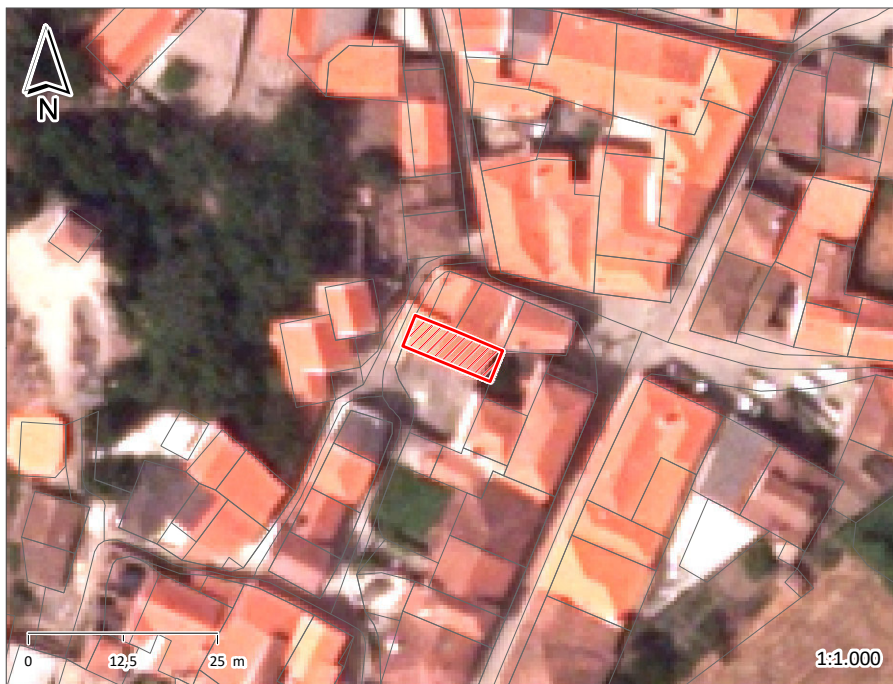
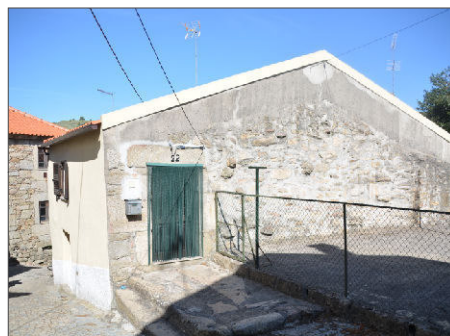
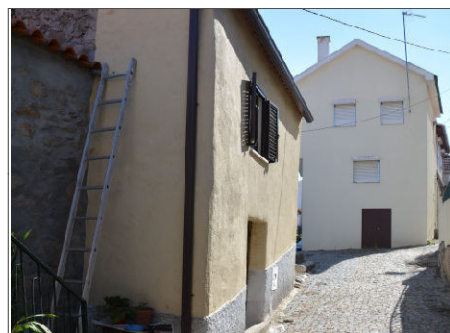
| IDENTIFICAÇÃO DO LOCAL: | Rua do Castelo | Nº POLÍCIA: | 22 | EDIFÍCIO Nº: | 150 |

| ÉPOCA DE CONSTRUÇÃO | 1900-1950 | ESTADO DE CONSERVAÇÃO | BOM |
| VALOR ARQUITETÓNICO | SEM QUALIDADE | TIPOLOGIA DO EDIFICADO | AGRUPADO |

| CONSTRUÇÃO | MATERIAL | | TIPO | | COR | |
|---|---|---|---|---|---|---|
| ESTRUTURA | GRANITO | BETÃO ARMADO | ALVENARIA | | | |
| REVESTIMENTO FACHADA | GRANITO | REBOCO | FACE À VISTA | AREADO | NATURAL | BRANCO |
| COBERTURA | TELHA | | 2 ÁGUAS | | NATURAL | |

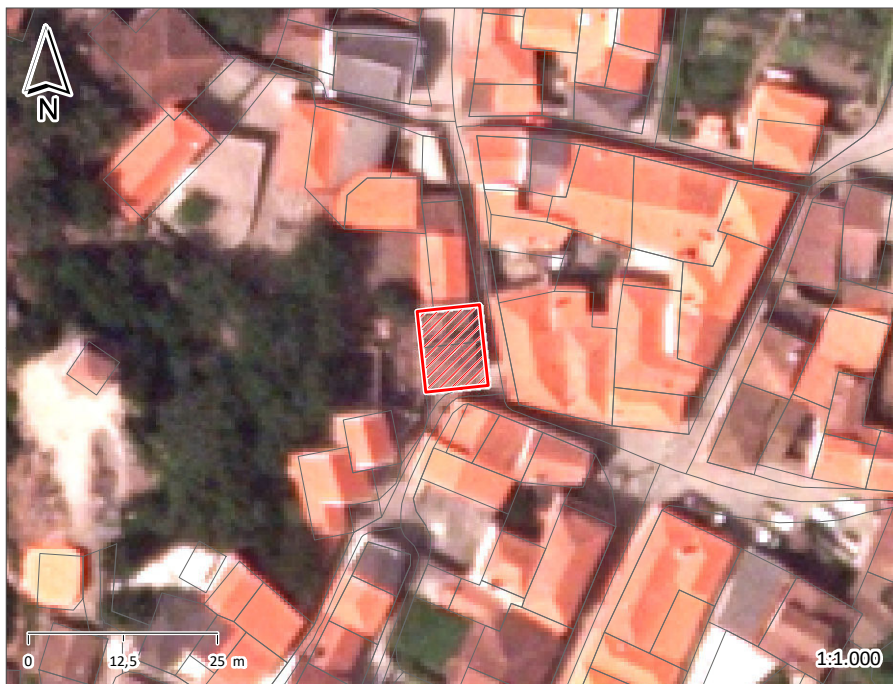
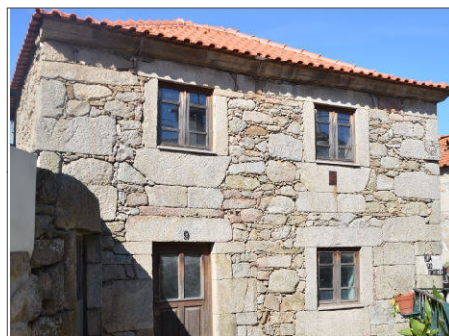
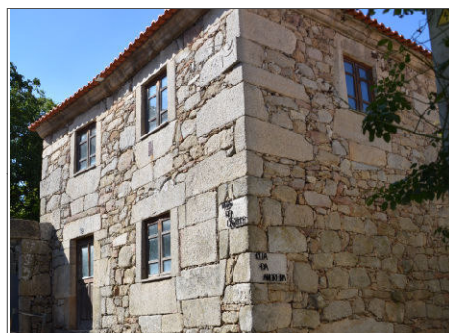
| IDENTIFICAÇÃO DO LOCAL: | Rua do Castelo | Nº POLÍCIA: | 9 | EDIFÍCIO Nº: | 151 |

| ÉPOCA DE CONSTRUÇÃO | 1900-1950 | ESTADO DE CONSERVAÇÃO | EXCELENTE |
| VALOR ARQUITETÓNICO | SEM QUALIDADE | TIPOLOGIA DO EDIFICADO | AGRUPADO |

| CONSTRUÇÃO | MATERIAL | TIPO | COR |
|---|---|---|---|
| ESTRUTURA | GRANITO | ALVENARIA | |
| REVESTIMENTO FACHADA | GRANITO | FACE À VISTA | NATURAL |
| COBERTURA | TELHA | 4 ÁGUAS | NATURAL |

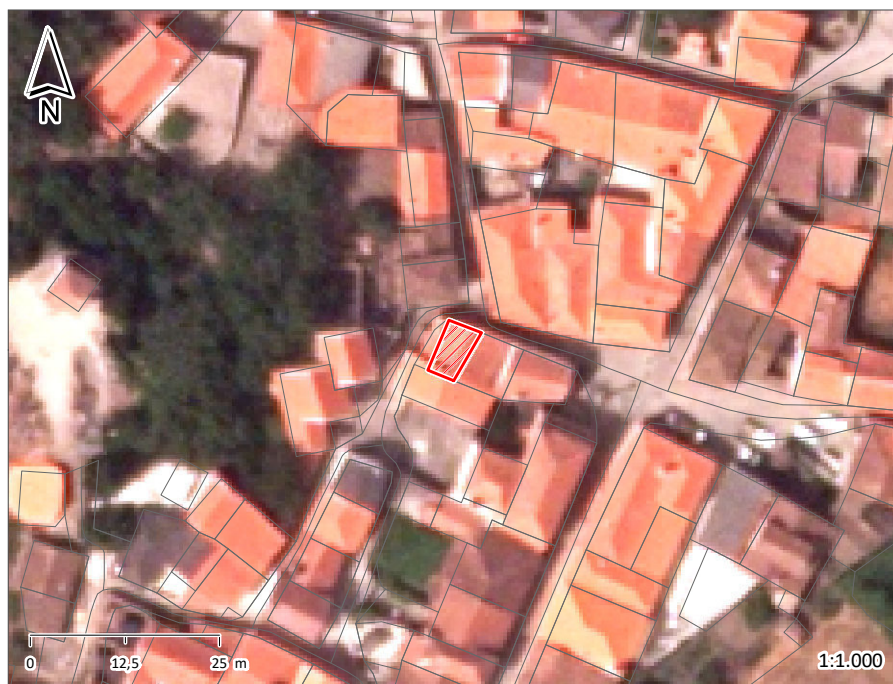
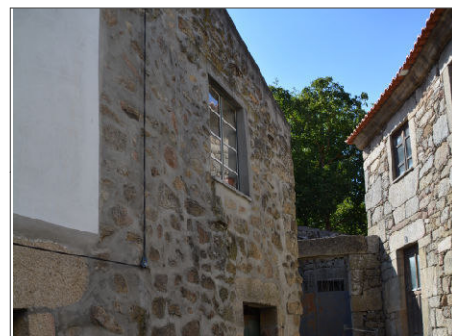
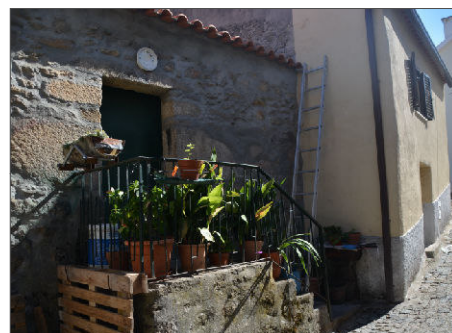
| IDENTIFICAÇÃO DO LOCAL: | Rua do Castelo | Nº POLÍCIA: | EDIFÍCIO Nº: 152 |

| ÉPOCA DE CONSTRUÇÃO | 1900-1950 | ESTADO DE CONSERVAÇÃO | BOM |
| VALOR ARQUITETÓNICO | SEM QUALIDADE | TIPOLOGIA DO EDIFICADO | AGRUPADO |

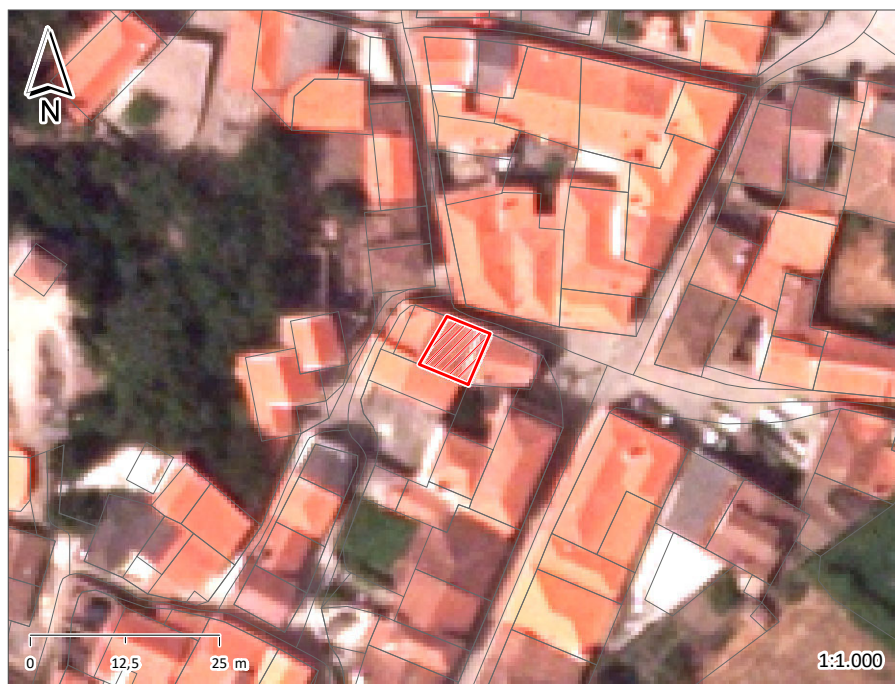
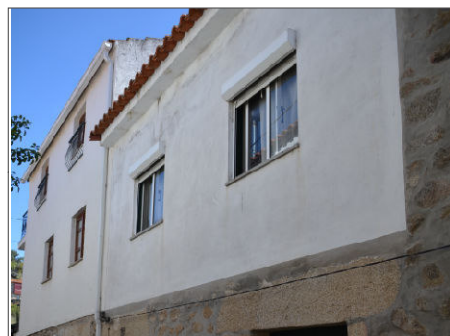
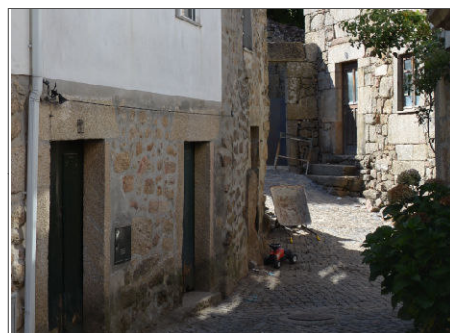
| IDENTIFICAÇÃO DO LOCAL: | Rua da Amoreira | Nº POLÍCIA: | 11 | EDIFÍCIO Nº: | 153 |

| ÉPOCA DE CONSTRUÇÃO | 1951-1990 | ESTADO DE CONSERVAÇÃO | BOM |
| VALOR ARQUITETÓNICO | SEM QUALIDADE | TIPOLOGIA DO EDIFICADO | AGRUPADO |

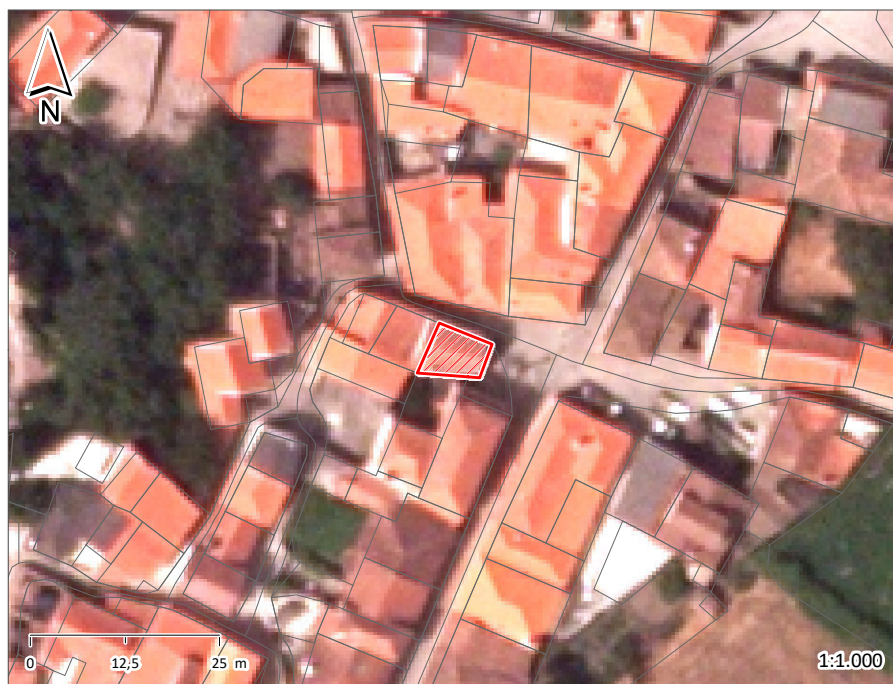
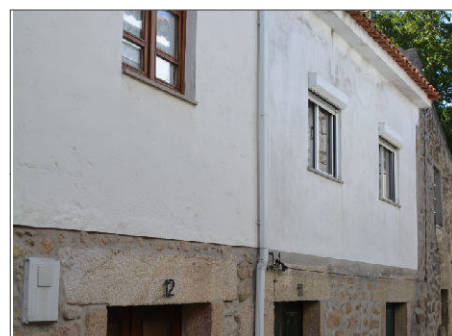
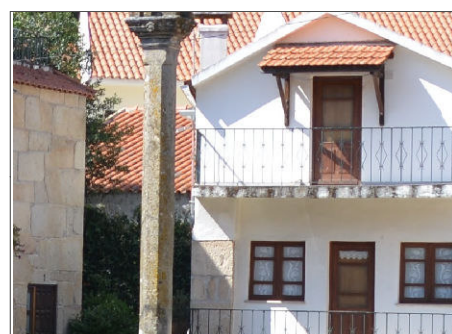
| IDENTIFICAÇÃO DO LOCAL: | Praça Pádua Correia | Nº POLÍCIA: | 12 | EDIFÍCIO Nº: | 154 |

| ÉPOCA DE CONSTRUÇÃO | 1900-1950 | ESTADO DE CONSERVAÇÃO | BOM |
| VALOR ARQUITETÓNICO | SEM QUALIDADE | TIPOLOGIA DO EDIFICADO | AGRUPADO |
