## OPERAÇÃO DE REABILITAÇÃO URBANA DA ARU DE FONTE ARCADA

### Programa Estratégico de Reabilitação Urbana

Caderno II – Caracterização do Edificado e do Espaço Público | maio 2017

Fase 2 – Programa Estratégico de Reabilitação Urbana

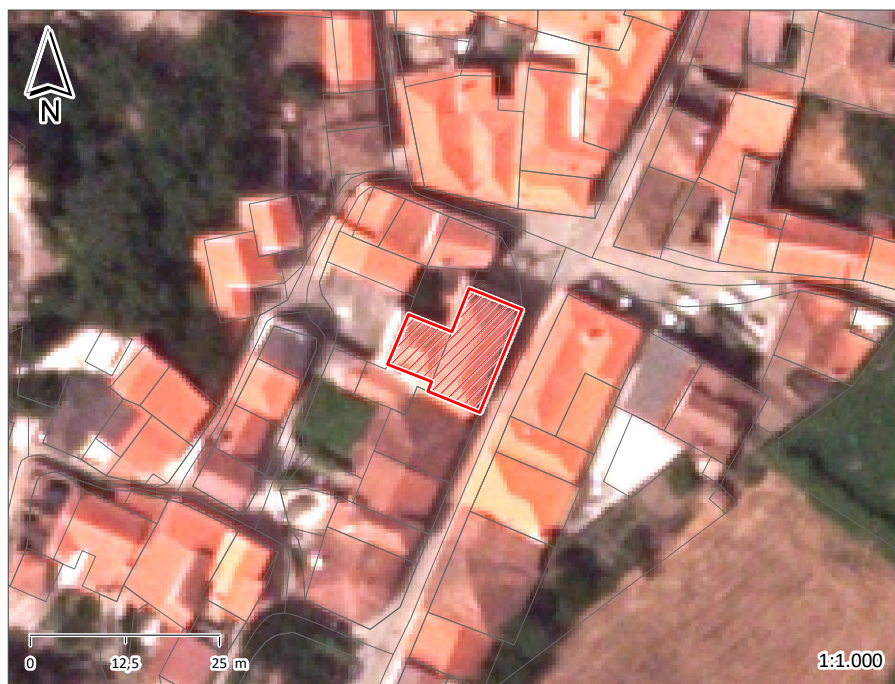
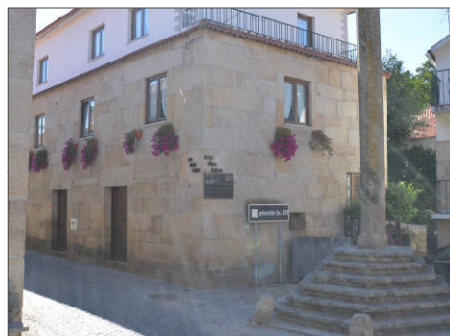
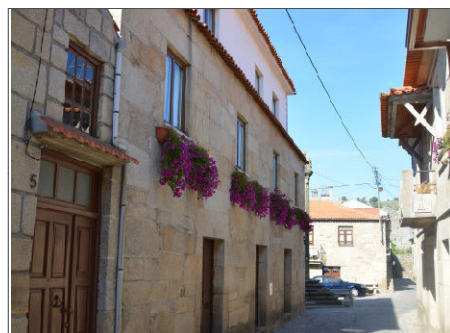
| IDENTIFICAÇÃO DO LOCAL: | Praça Pádua Correia | Nº POLÍCIA: | 1 | EDIFÍCIO Nº: | 155 |

| ÉPOCA DE CONSTRUÇÃO | 1951-1990 | ESTADO DE CONSERVAÇÃO | EXCELENTE |
| VALOR ARQUITETÓNICO | SEM QUALIDADE | TIPOLOGIA DO EDIFICADO | AGRUPADO |

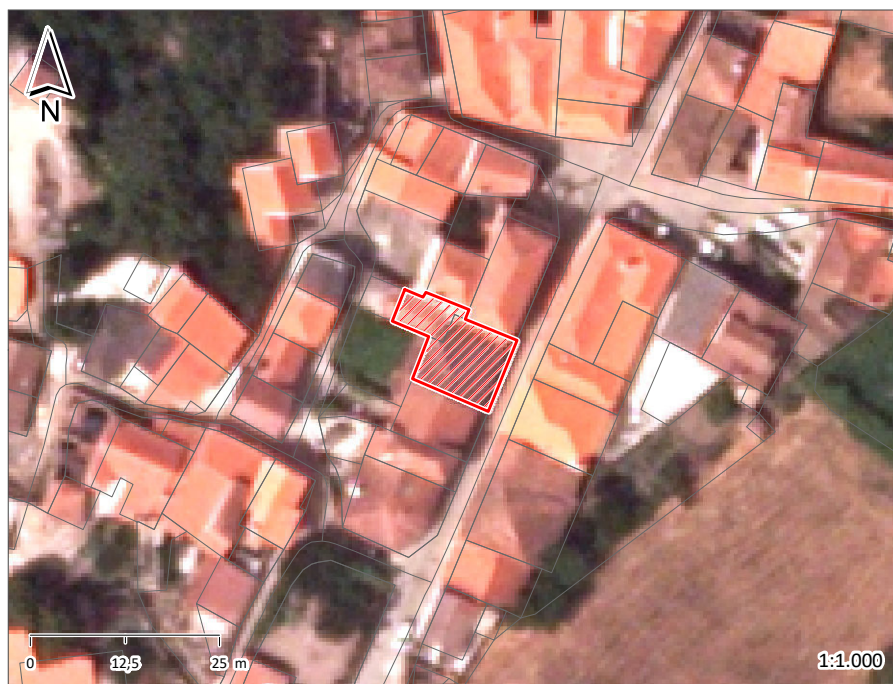
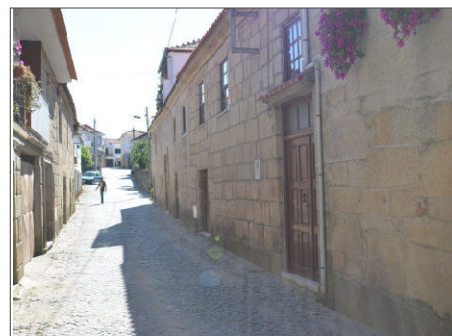
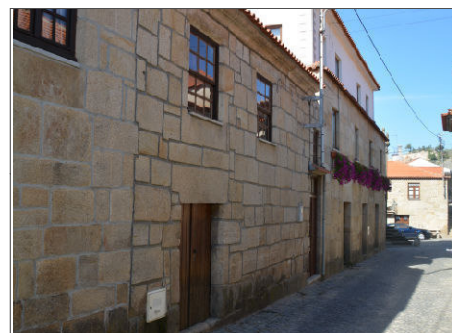
| IDENTIFICAÇÃO DO LOCAL: | Rua Padre Cabral | Nº POLÍCIA: | 5 | EDIFÍCIO Nº: | 156 |

| ÉPOCA DE CONSTRUÇÃO | 1951-1990 | ESTADO DE CONSERVAÇÃO | EXCELENTE |
| VALOR ARQUITETÓNICO | SEM QUALIDADE | TIPOLOGIA DO EDIFICADO | AGRUPADO |

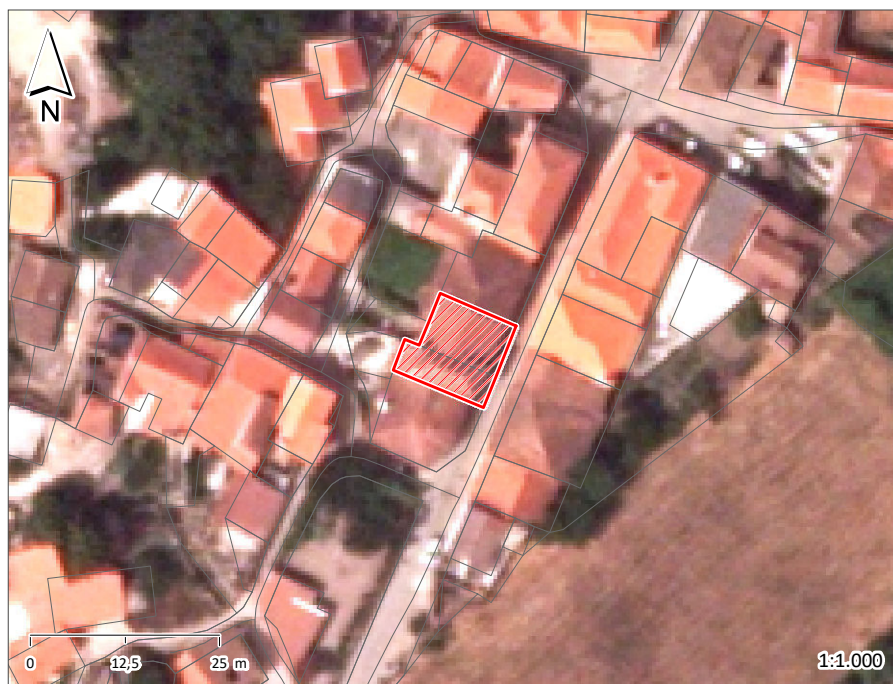
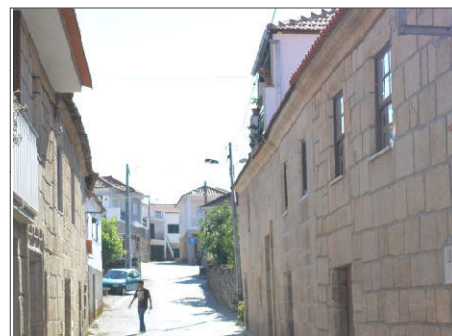
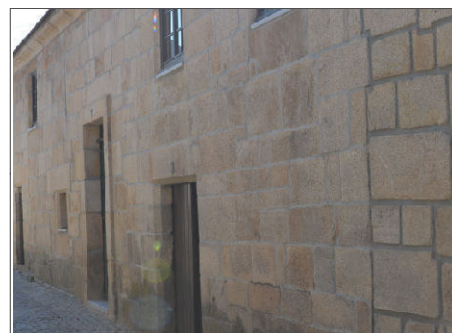
| IDENTIFICAÇÃO DO LOCAL: | Rua Padre Cabral | Nº POLÍCIA: | 3 | EDIFÍCIO Nº: | 157 |

| ÉPOCA DE CONSTRUÇÃO | 1951-1990 | ESTADO DE CONSERVAÇÃO | EXCELENTE |
| VALOR ARQUITETÓNICO | SEM QUALIDADE | TIPOLOGIA DO EDIFICADO | AGRUPADO |

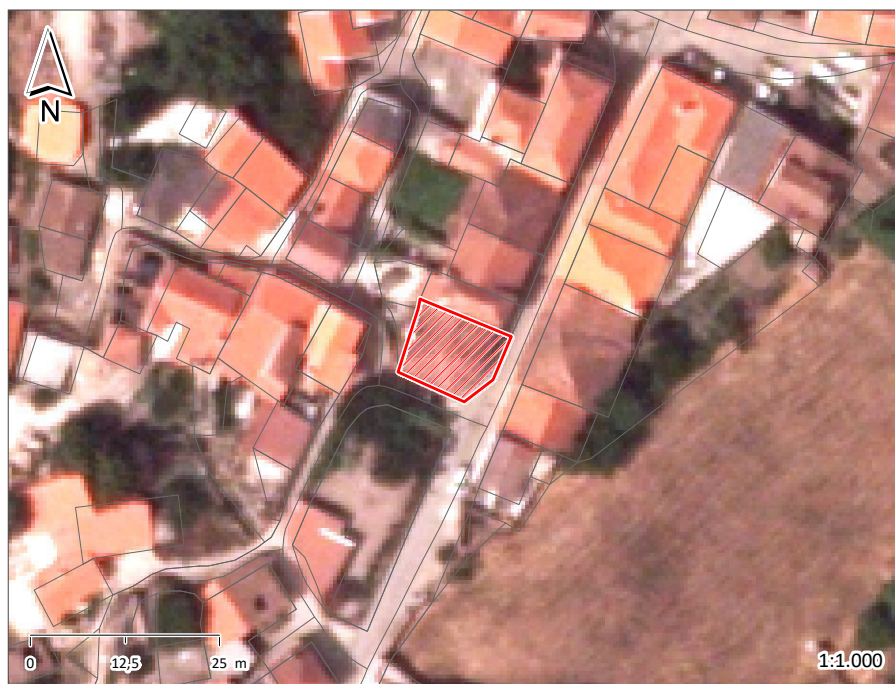
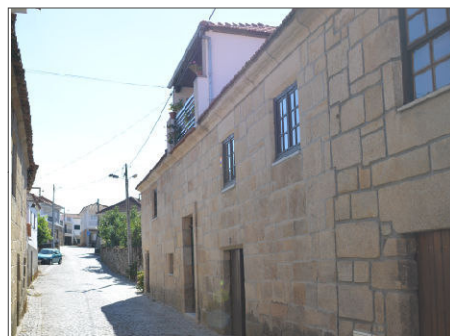
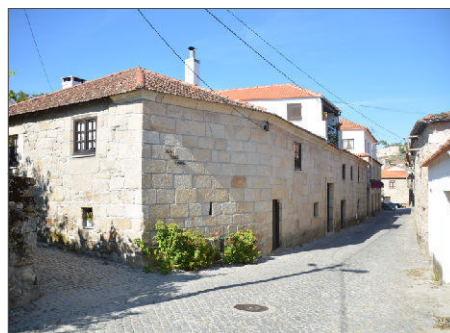
| IDENTIFICAÇÃO DO LOCAL: | Rua Padre Cabral | Nº POLÍCIA: | 1 | EDIFÍCIO Nº: | 158 |

| ÉPOCA DE CONSTRUÇÃO | 1951-1990 | ESTADO DE CONSERVAÇÃO | EXCELENTE |
| VALOR ARQUITETÓNICO | SEM QUALIDADE | TIPOLOGIA DO EDIFICADO | AGRUPADO |

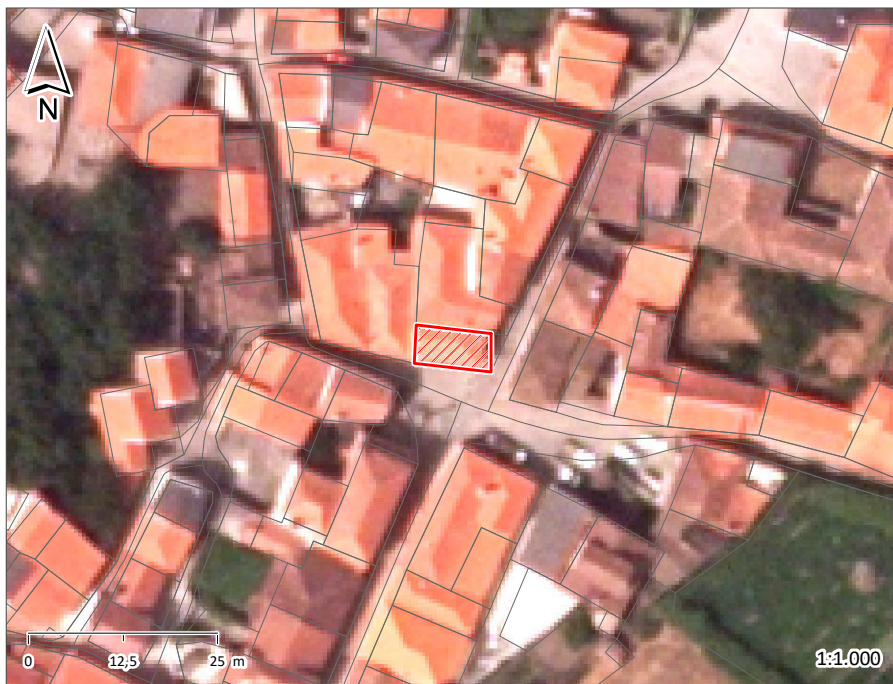
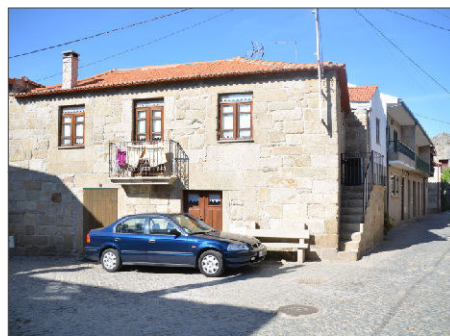
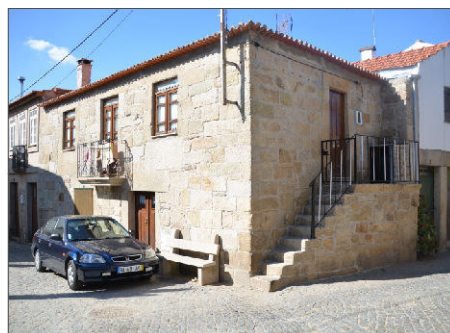
| IDENTIFICAÇÃO DO LOCAL: | Praça Pádua Correia | Nº POLÍCIA: | 9 | EDIFÍCIO Nº: | 159 |

| ÉPOCA DE CONSTRUÇÃO | 1951-1990 | ESTADO DE CONSERVAÇÃO | EXCELENTE |
| VALOR ARQUITETÓNICO | SEM QUALIDADE | TIPOLOGIA DO EDIFICADO | AGRUPADO |

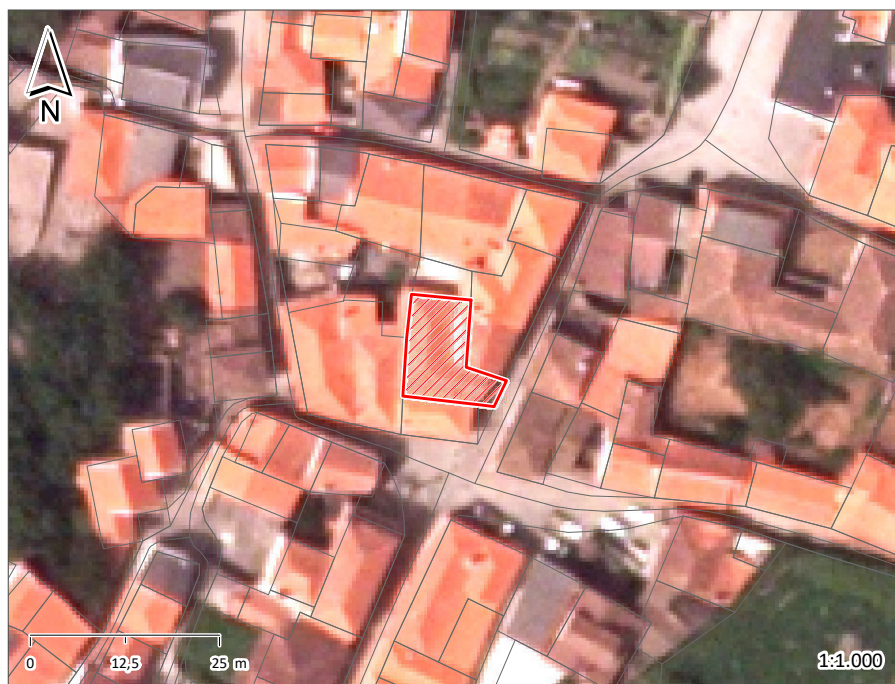
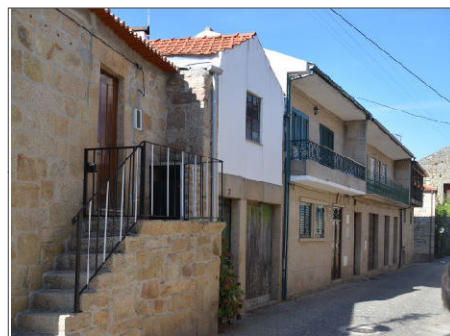
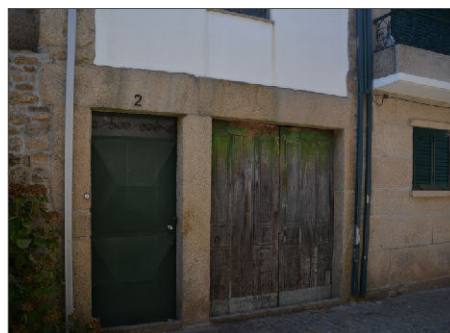
| IDENTIFICAÇÃO DO LOCAL: | Rua Direita | Nº POLÍCIA: | 2 | EDIFÍCIO Nº: | 160 |

| ÉPOCA DE CONSTRUÇÃO | 1900-1950 | ESTADO DE CONSERVAÇÃO | EXCELENTE |

| CONSTRUÇÃO | | MATERIAL | | TIPO | | COR | |
|---|---|---|---|---|---|---|---|
| ESTRUTURA | | GRANITO | | ALVENARIA | | | |
| REVESTIMENTO FACHADA | | GRANITO | REBOCO | FACE À VISTA | AREADO | NATURAL | BRANCO |
| COBERTURA | | TELHA | | 2 ÁGUAS | | NATURAL | |

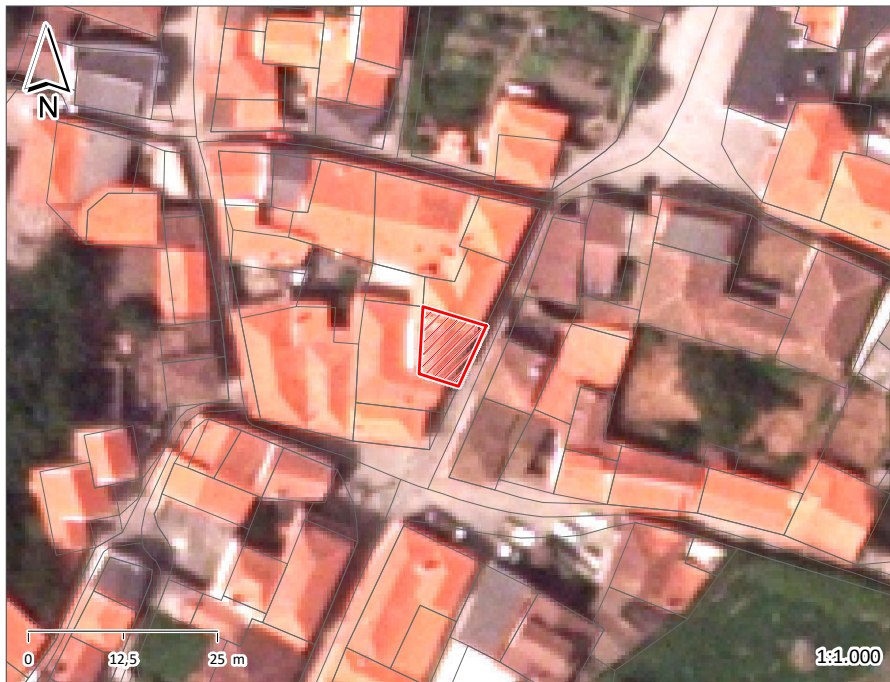
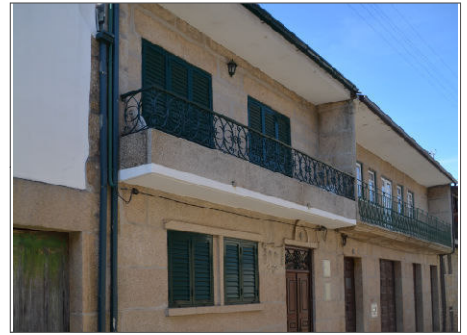
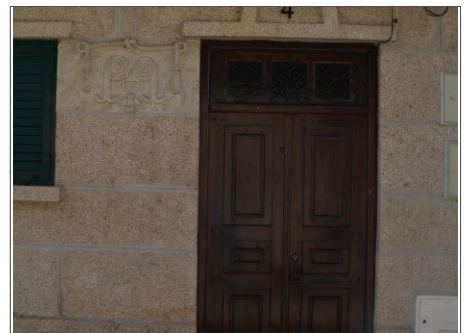
| IDENTIFICAÇÃO DO LOCAL: | Rua Direita | Nº POLÍCIA: | 4 | EDIFÍCIO Nº: | 161 |

| ÉPOCA DE CONSTRUÇÃO | 1951-1990 | ESTADO DE CONSERVAÇÃO | EXCELENTE |

| CONSTRUÇÃO | MATERIAL | TIPO | COR |
|---|---|---|---|
| ESTRUTURA | GRANITO | | |
| REVESTIMENTO FACHADA | GRANITO | PLACA | AMARELO |
| COBERTURA | TELHA | 2 ÁGUAS | NATURAL |

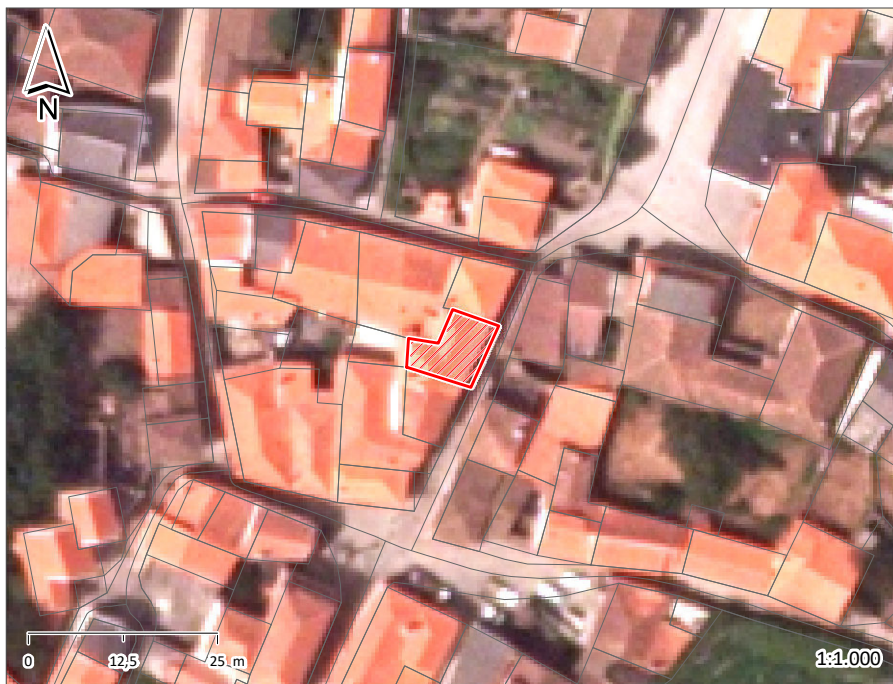
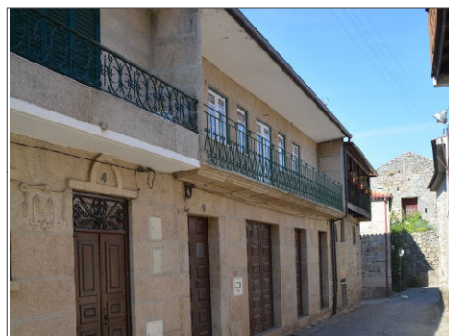
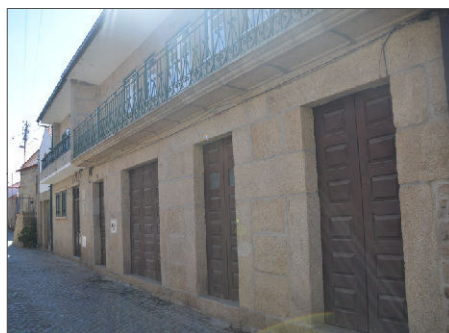
| IDENTIFICAÇÃO DO LOCAL: | Rua Direita | Nº POLÍCIA: | 6 | EDIFÍCIO Nº: | 162 |

| ÉPOCA DE CONSTRUÇÃO | 1951-1990 | ESTADO DE CONSERVAÇÃO | EXCELENTE |

| CONSTRUÇÃO | MATERIAL | TIPO | COR |
|---|---|---|---|
| ESTRUTURA | GRANITO | | |
| REVESTIMENTO FACHADA | GRANITO | PLACA | AMARELO |
| COBERTURA | TELHA | 4 ÁGUAS | NATURAL |

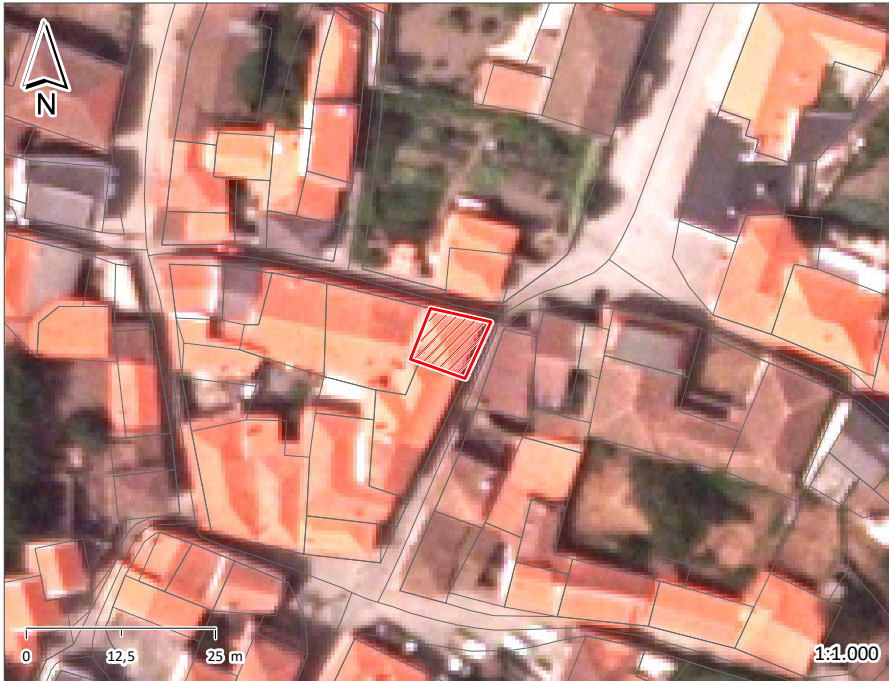
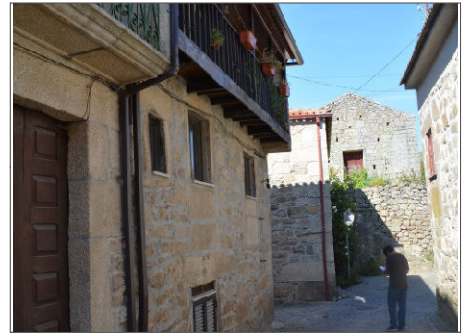
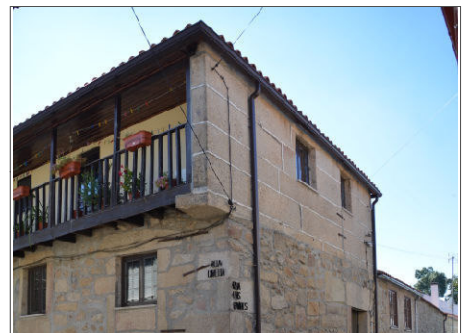
| IDENTIFICAÇÃO DO LOCAL: | Rua Luís de Camões | Nº POLÍCIA: | 1 | EDIFÍCIO Nº: | 163 |

| ÉPOCA DE CONSTRUÇÃO | ANTERIOR A 1900 | ESTADO DE CONSERVAÇÃO | EXCELENTE |

| CONSTRUÇÃO | MATERIAL | | TIPO | | COR | |
|---|---|---|---|---|---|---|
| ESTRUTURA | GRANITO | | ALVENARIA | | | |
| REVESTIMENTO FACHADA | GRANITO | MADEIRA | FACE À VISTA | PINTADO | NATURAL | CASTANHO |
| COBERTURA | TELHA | | 4 ÁGUAS | | NATURAL | |

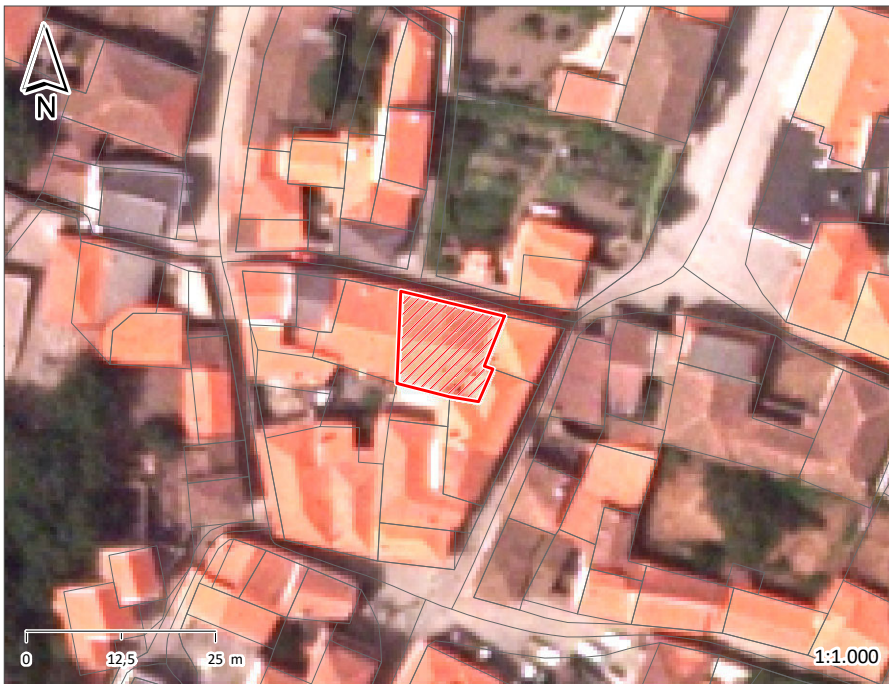
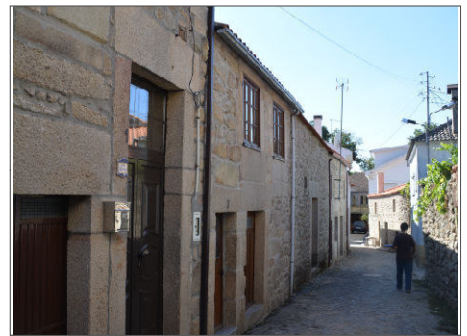
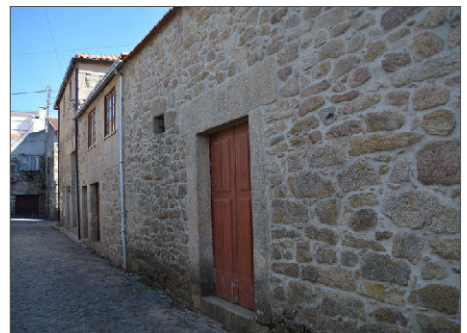
| IDENTIFICAÇÃO DO LOCAL: | Rua Luís de Camões | Nº POLÍCIA: | 3 | EDIFÍCIO Nº: | 164 |

| ÉPOCA DE CONSTRUÇÃO | 1900-1950 | ESTADO DE CONSERVAÇÃO | EXCELENTE |

| CONSTRUÇÃO | MATERIAL | TIPO | COR |
|---|---|---|---|
| ESTRUTURA | GRANITO | ALVENARIA | |
| REVESTIMENTO FACHADA | GRANITO | FACE À VISTA | NATURAL |
| COBERTURA | TELHA | 2 ÁGUAS | NATURAL |

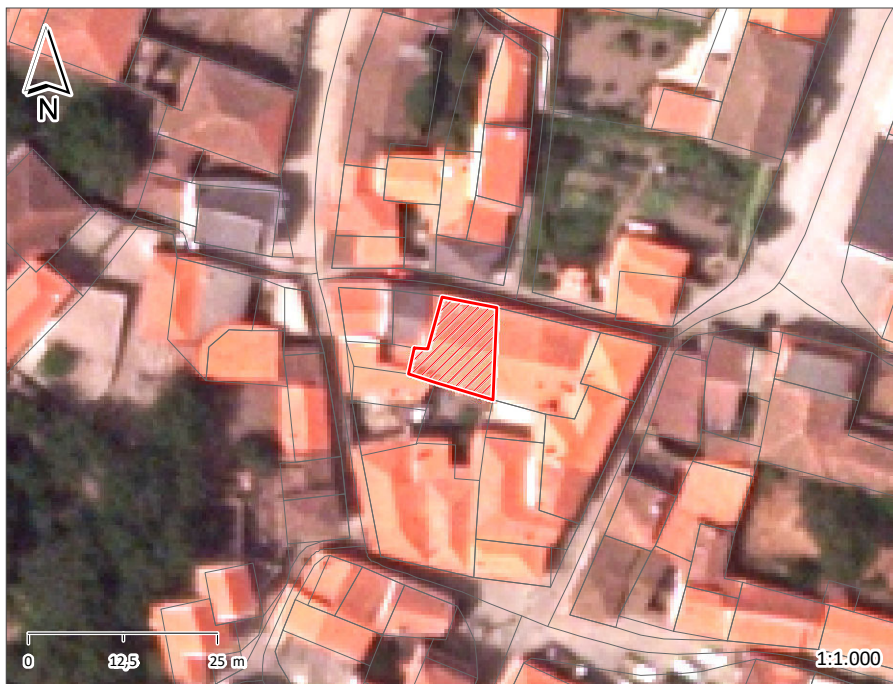
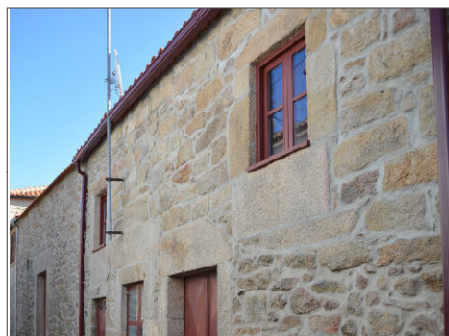
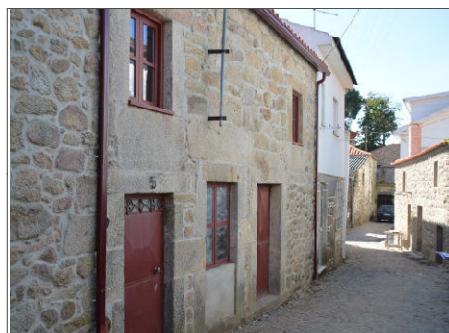
| IDENTIFICAÇÃO DO LOCAL: | Rua Luís de Camões | Nº POLÍCIA: | 5 | EDIFÍCIO Nº: | 165 |

| ÉPOCA DE CONSTRUÇÃO | 1951-1990 | ESTADO DE CONSERVAÇÃO | EXCELENTE |
| VALOR ARQUITETÓNICO | SEM QUALIDADE | TIPOLOGIA DO EDIFICADO | AGRUPADO |

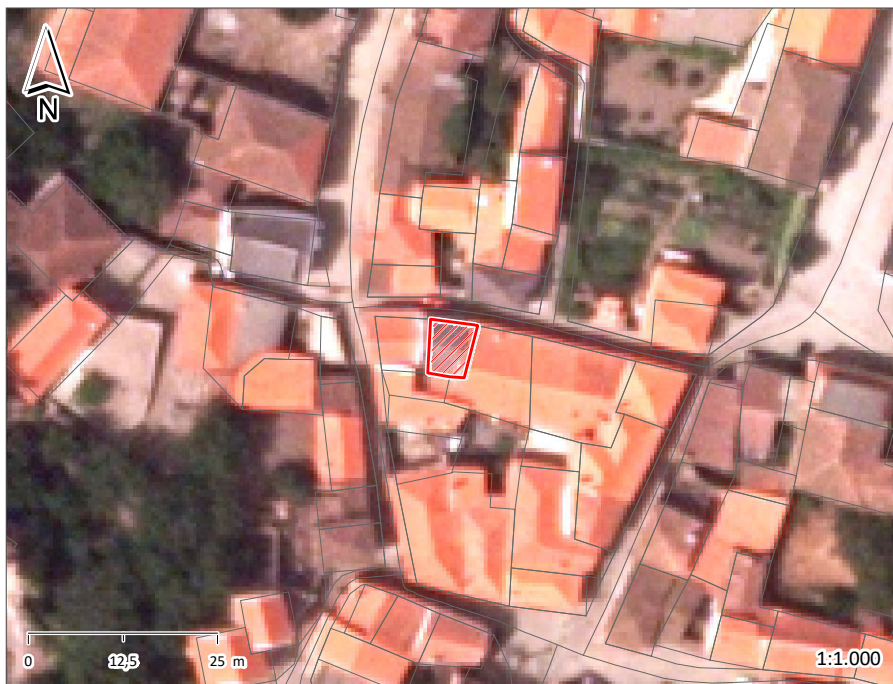
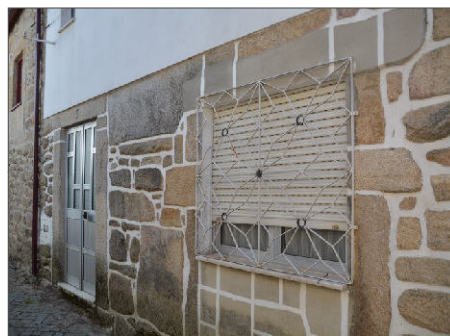
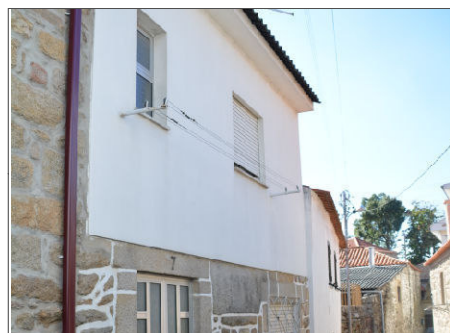
| IDENTIFICAÇÃO DO LOCAL: | Rua Luís de Camões | Nº POLÍCIA: | 7 | EDIFÍCIO Nº: | 166 |

| ÉPOCA DE CONSTRUÇÃO | 1951-1990 | ESTADO DE CONSERVAÇÃO | EXCELENTE |
| VALOR ARQUITETÓNICO | SEM QUALIDADE | TIPOLOGIA DO EDIFICADO | AGRUPADO |

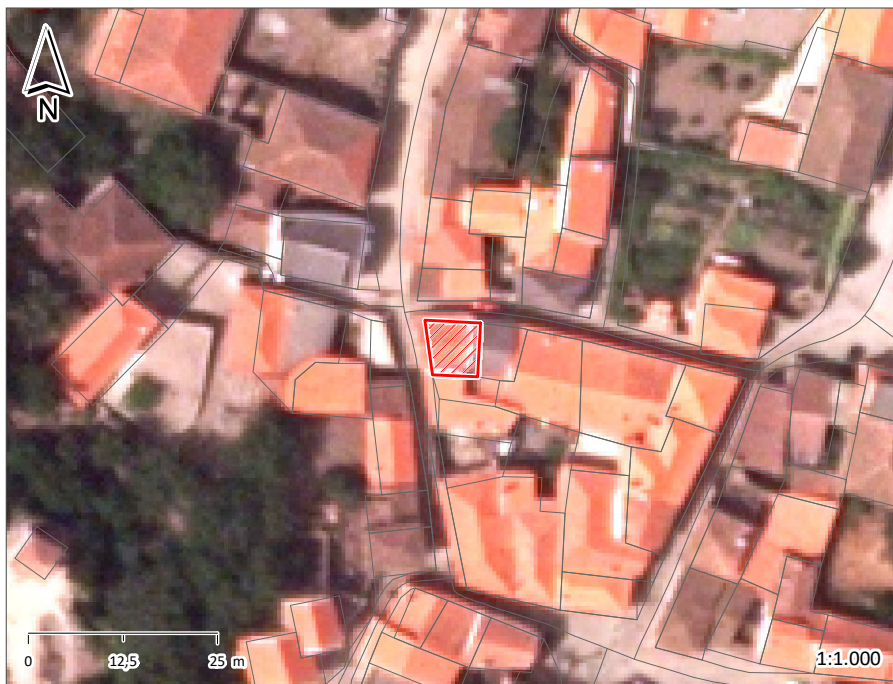
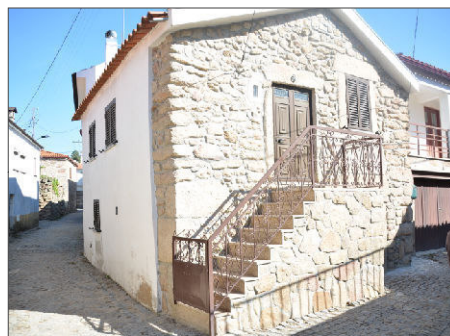
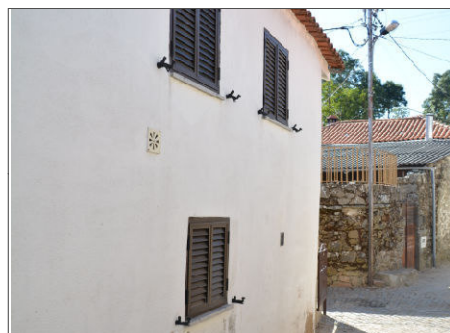
| IDENTIFICAÇÃO DO LOCAL: | Rua da Amoreira | Nº POLÍCIA: | 6 | EDIFÍCIO Nº: | 167 |

| ÉPOCA DE CONSTRUÇÃO | 1951-1990 | ESTADO DE CONSERVAÇÃO | EXCELENTE |
| VALOR ARQUITETÓNICO | SEM QUALIDADE | TIPOLOGIA DO EDIFICADO | AGRUPADO |

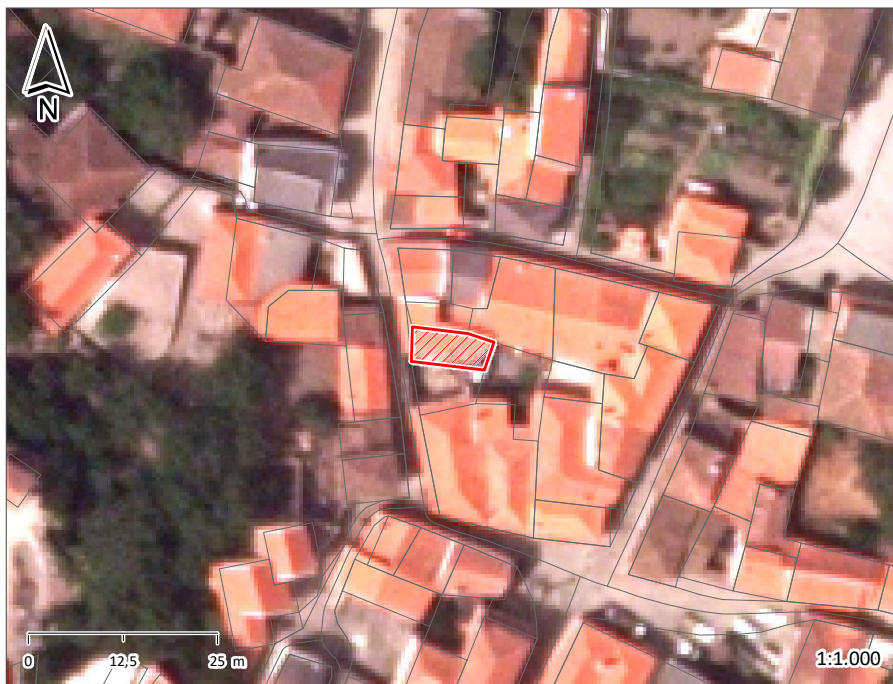
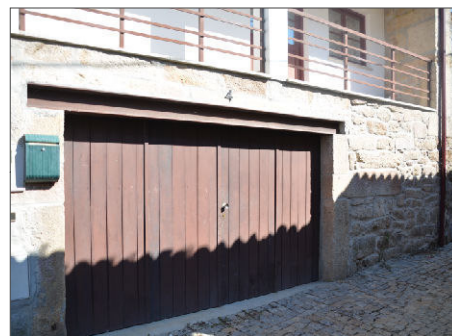
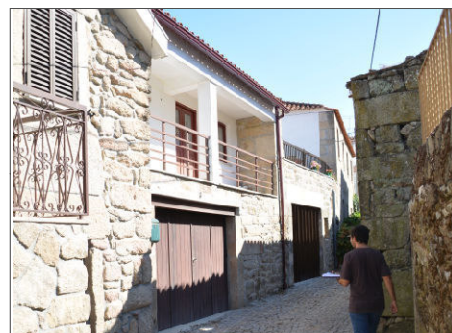
| IDENTIFICAÇÃO DO LOCAL: | Rua da Amoreira | Nº POLÍCIA: | 4 | EDIFÍCIO Nº: | 168 |

| ÉPOCA DE CONSTRUÇÃO | POSTERIOR A 1990 | ESTADO DE CONSERVAÇÃO | EXCELENTE |
| VALOR ARQUITETÓNICO | SEM QUALIDADE | TIPOLOGIA DO EDIFICADO | AGRUPADO |

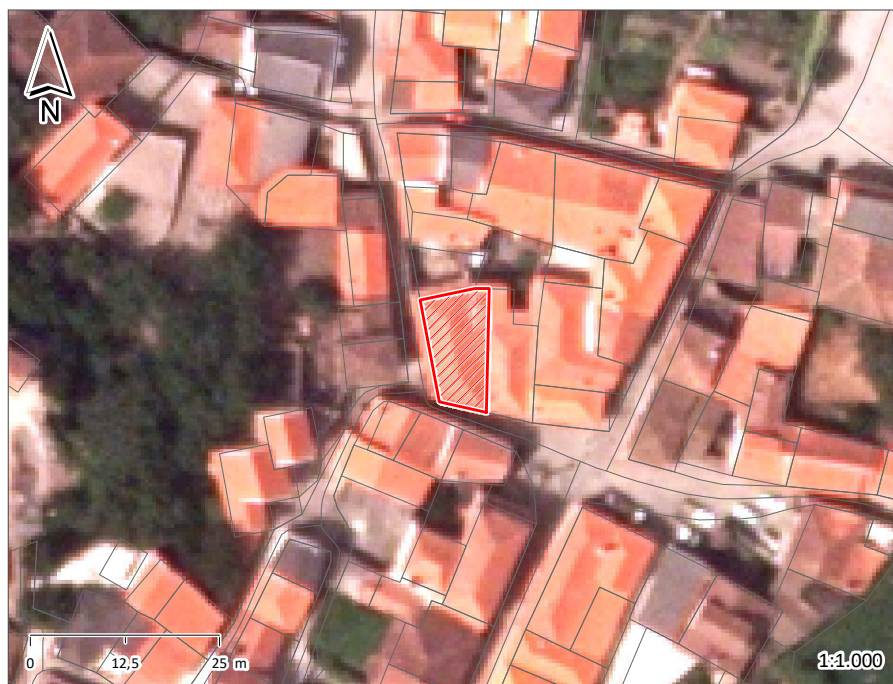
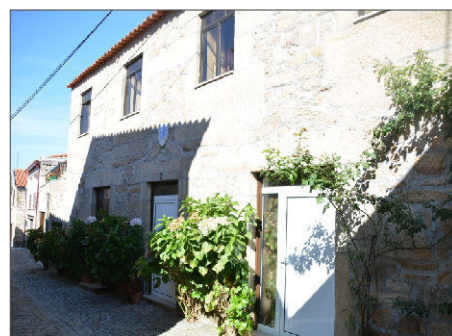
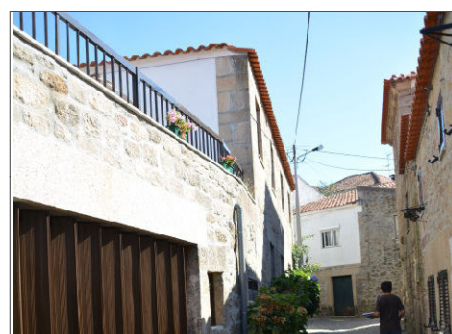
| IDENTIFICAÇÃO DO LOCAL: | Rua da Amoreira | Nº POLÍCIA: | 2 | EDIFÍCIO Nº: | 169 |

| ÉPOCA DE CONSTRUÇÃO | 1951-1990 | ESTADO DE CONSERVAÇÃO | EXCELENTE |
| VALOR ARQUITETÓNICO | SEM QUALIDADE | TIPOLOGIA DO EDIFICADO | AGRUPADO |

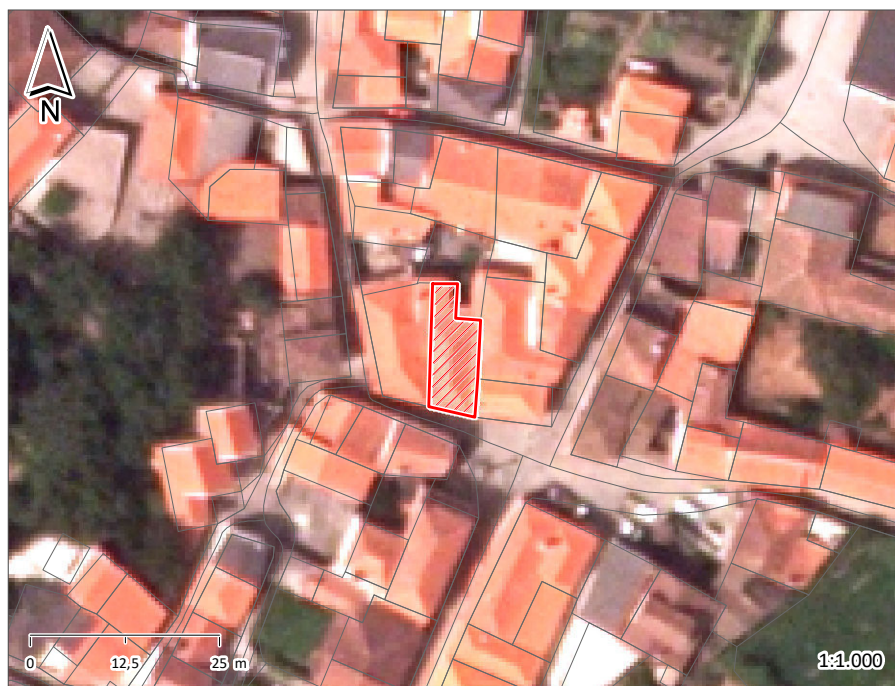
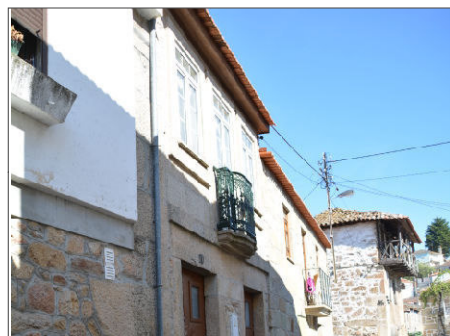
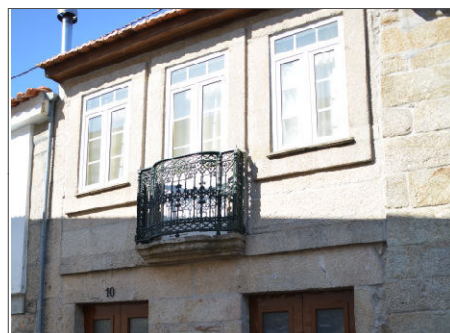
| IDENTIFICAÇÃO DO LOCAL: | Praça Pádua Correia | Nº POLÍCIA: | 10 | EDIFÍCIO Nº: | 170 |

| ÉPOCA DE CONSTRUÇÃO | 1951-1990 | ESTADO DE CONSERVAÇÃO | EXCELENTE |
| VALOR ARQUITETÓNICO | SEM QUALIDADE | TIPOLOGIA DO EDIFICADO | AGRUPADO |

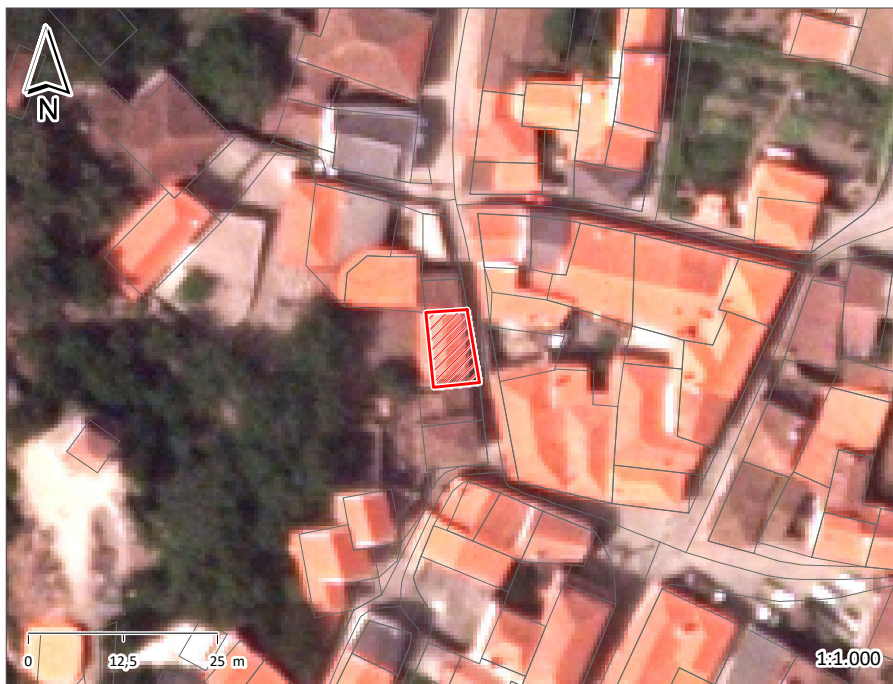
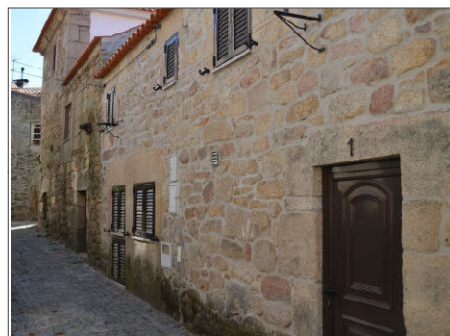
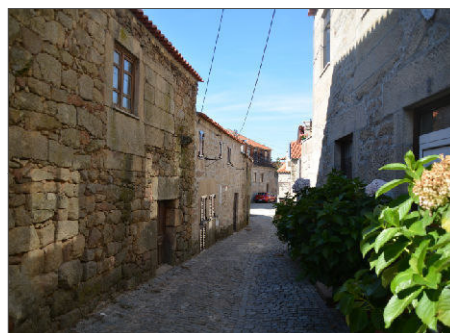
| IDENTIFICAÇÃO DO LOCAL: | Rua da Amoreira | Nº POLÍCIA: | 1 | EDIFÍCIO Nº: | 171 |

| ÉPOCA DE CONSTRUÇÃO | 1951-1990 | ESTADO DE CONSERVAÇÃO | EXCELENTE |
| VALOR ARQUITETÓNICO | SEM QUALIDADE | TIPOLOGIA DO EDIFICADO | AGRUPADO |

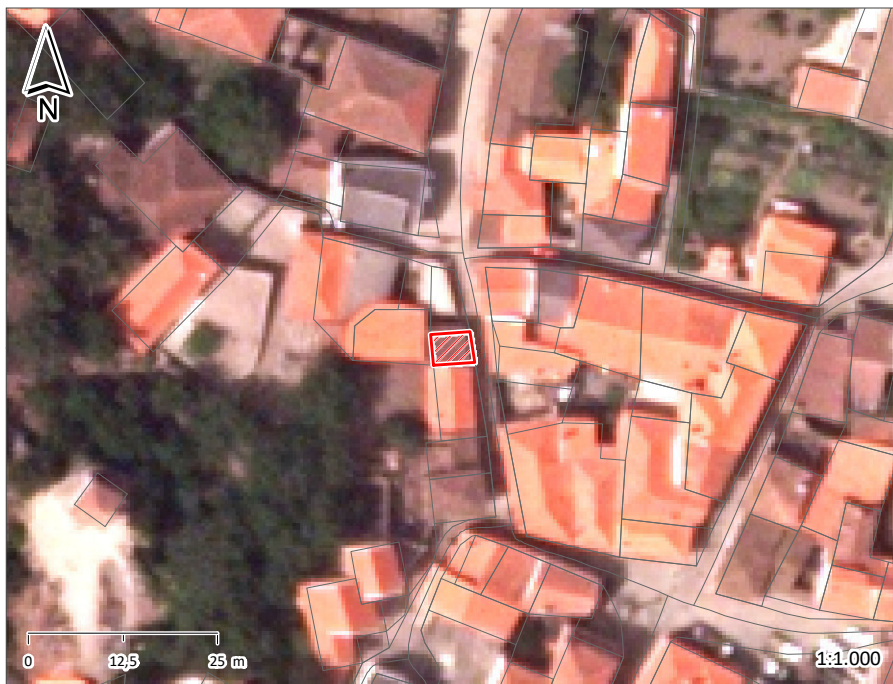
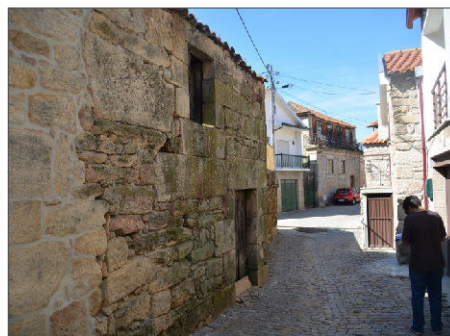
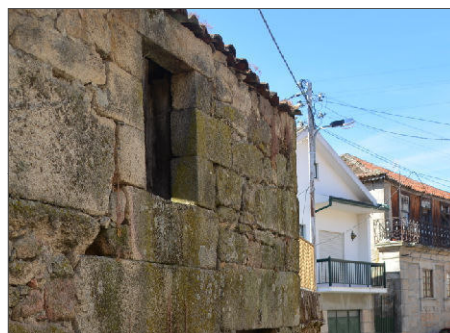
| IDENTIFICAÇÃO DO LOCAL: | Rua da Amoreira | Nº POLÍCIA: | 3 | EDIFÍCIO Nº: | 172 |

| ÉPOCA DE CONSTRUÇÃO | 1951-1990 | ESTADO DE CONSERVAÇÃO | MÉDIO |
| VALOR ARQUITETÓNICO | SEM QUALIDADE | TIPOLOGIA DO EDIFICADO | AGRUPADO |

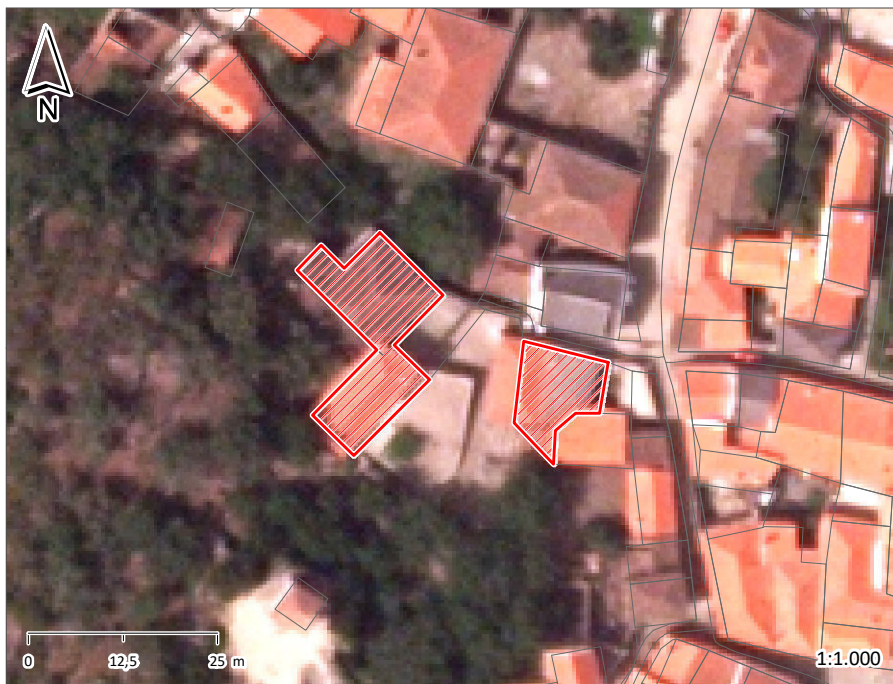
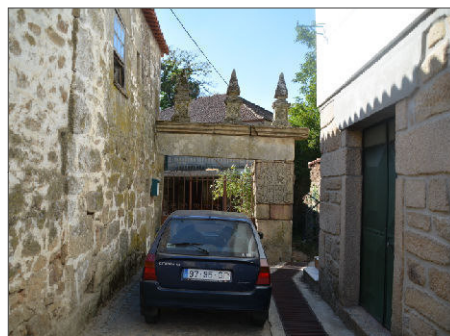
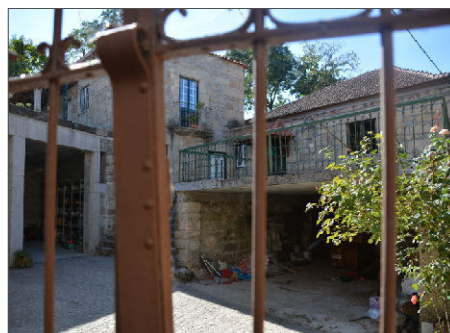
| IDENTIFICAÇÃO DO LOCAL: | Rua da Amoreira | Nº POLÍCIA: | EDIFÍCIO Nº: 173 |

| ÉPOCA DE CONSTRUÇÃO | ANTERIOR A 1900 | ESTADO DE CONSERVAÇÃO | BOM |
| VALOR ARQUITETÓNICO | COM QUALIDADE | TIPOLOGIA DO EDIFICADO | ISOLADO |

| CONSTRUÇÃO | MATERIAL | TIPO | COR |
|---|---|---|---|
| ESTRUTURA | GRANITO | ALVENARIA | |
| REVESTIMENTO FACHADA | GRANITO | FACE À VISTA | NATURAL |
| COBERTURA | TELHA | 4 ÁGUAS | NATURAL |

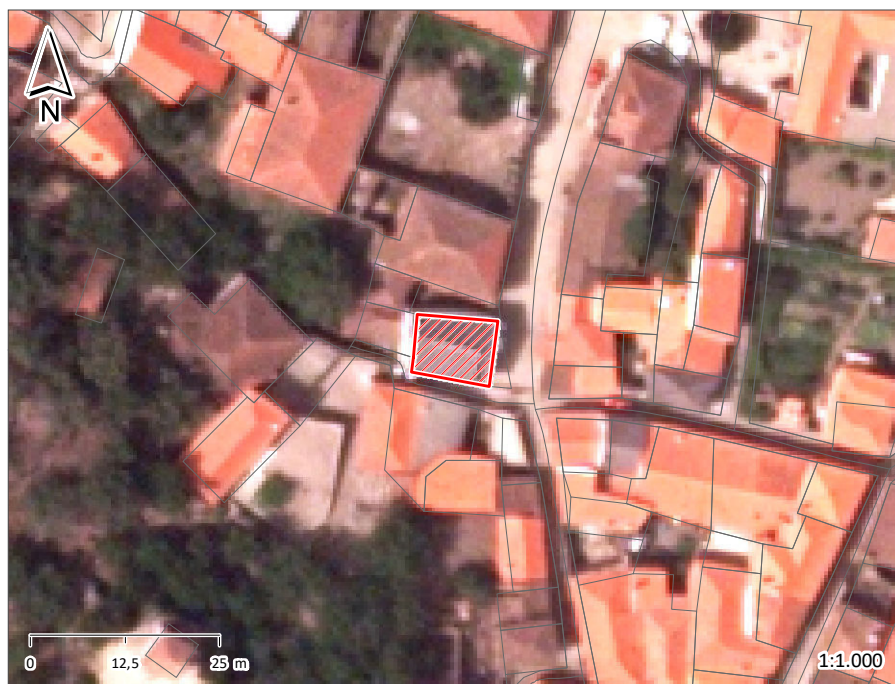
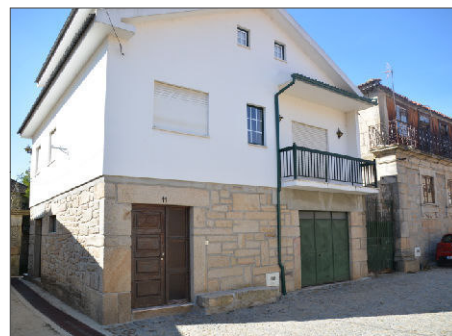
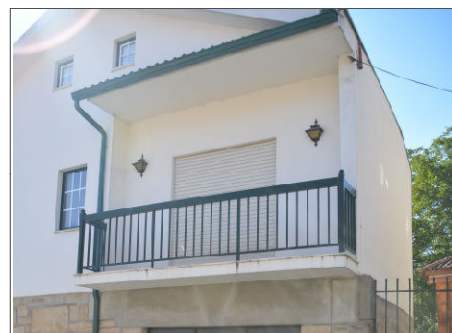
| IDENTIFICAÇÃO DO LOCAL: | Rua da Amoreira | Nº POLÍCIA: | 11 | EDIFÍCIO Nº: | 174 |

| ÉPOCA DE CONSTRUÇÃO | POSTERIOR A 1990 | ESTADO DE CONSERVAÇÃO | EXCELENTE |
| VALOR ARQUITETÓNICO | SEM QUALIDADE | TIPOLOGIA DO EDIFICADO | AGRUPADO |

| CONSTRUÇÃO | | MATERIAL | | TIPO | | COR | |
|---|---|---|---|---|---|---|---|
| ESTRUTURA | | BETÃO ARMADO | | | | | |
| REVESTIMENTO FACHADA | | GRANITO | REBOCO | FACE À VISTA | AREADO | NATURAL | BRANCO |
| COBERTURA | | TELHA DE BETÃO | | 2 ÁGUAS | | PRETO | |

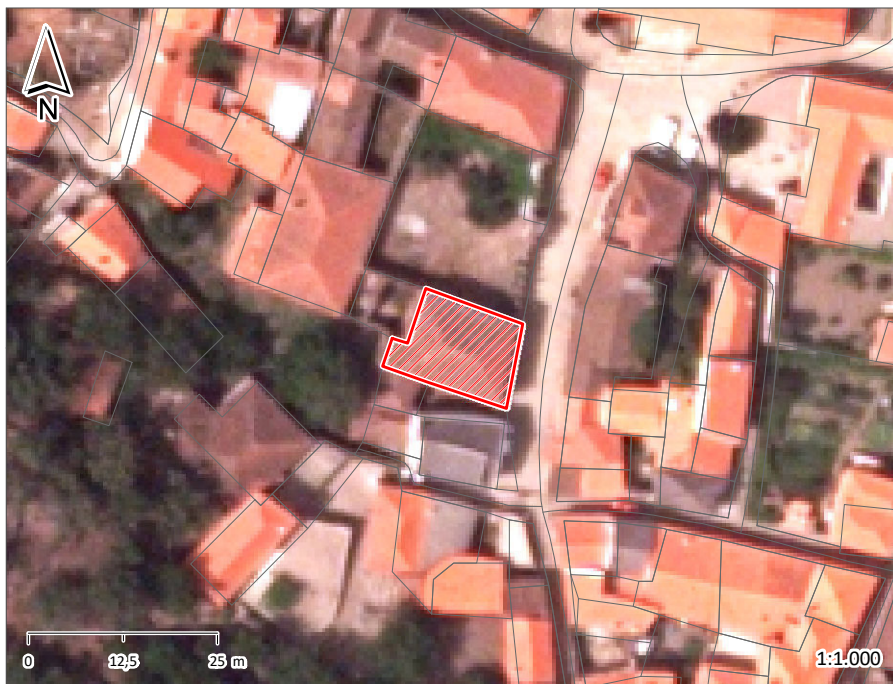
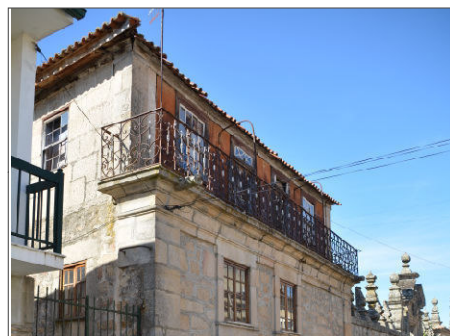
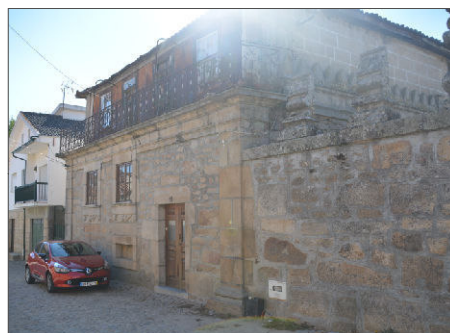
| IDENTIFICAÇÃO DO LOCAL: | Rua da Amoreira | Nº POLÍCIA: | 13 | EDIFÍCIO Nº: | 175 |

| ÉPOCA DE CONSTRUÇÃO | ANTERIOR A 1900 | ESTADO DE CONSERVAÇÃO | BOM |
| VALOR ARQUITETÓNICO | COM QUALIDADE | TIPOLOGIA DO EDIFICADO | AGRUPADO |

| CONSTRUÇÃO | MATERIAL | TIPO | COR |
|---|---|---|---|
| ESTRUTURA | GRANITO | ALVENARIA | |
| REVESTIMENTO FACHADA | GRANITO VÁRIOS | FACE À VISTA PLACA | NATURAL LARANJA |
| COBERTURA | TELHA | 4 ÁGUAS | NATURAL |

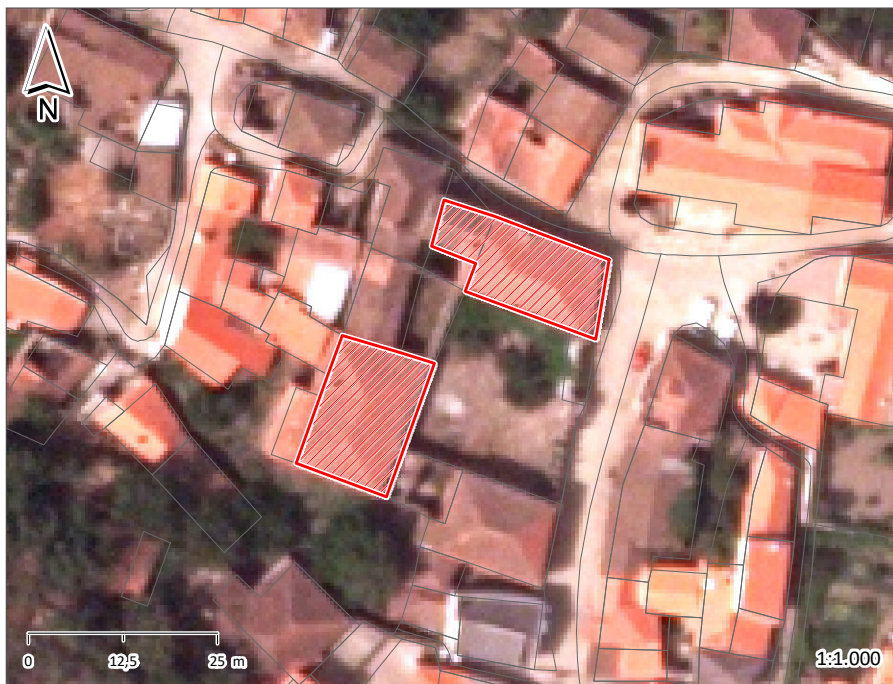
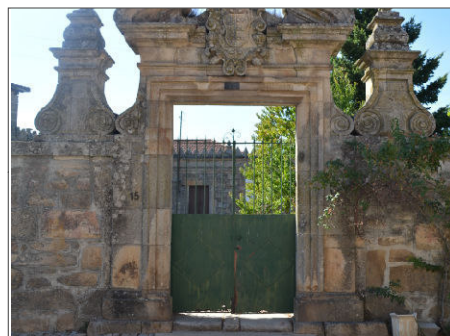
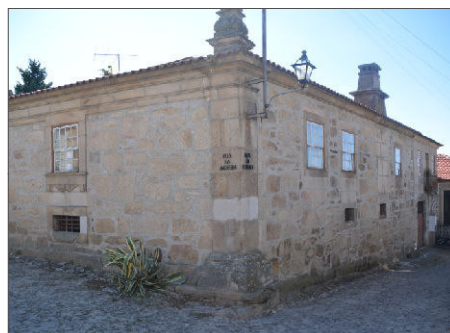
| IDENTIFICAÇÃO DO LOCAL: | Rua da Amoreira | Nº POLÍCIA: | 15 | EDIFÍCIO Nº: | 176 |

| ÉPOCA DE CONSTRUÇÃO | ANTERIOR A 1900 | ESTADO DE CONSERVAÇÃO | BOM |
| VALOR ARQUITETÓNICO | COM QUALIDADE | TIPOLOGIA DO EDIFICADO | AGRUPADO |

| CONSTRUÇÃO | MATERIAL | TIPO | COR |
|---|---|---|---|
| ESTRUTURA | GRANITO | ALVENARIA | |
| REVESTIMENTO FACHADA | GRANITO | FACE À VISTA | NATURAL |
| COBERTURA | TELHA | 4 ÁGUAS | NATURAL |

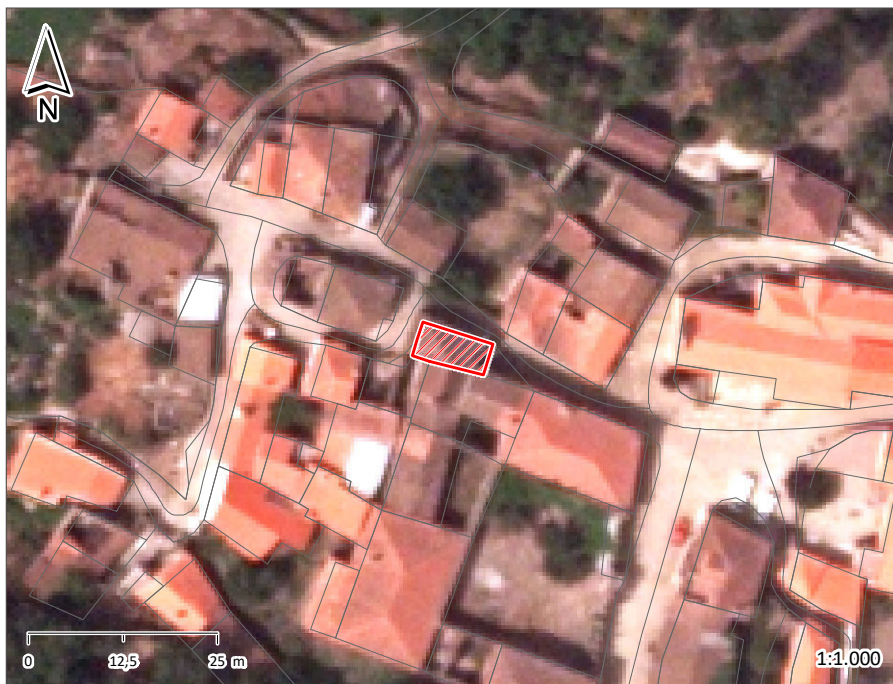
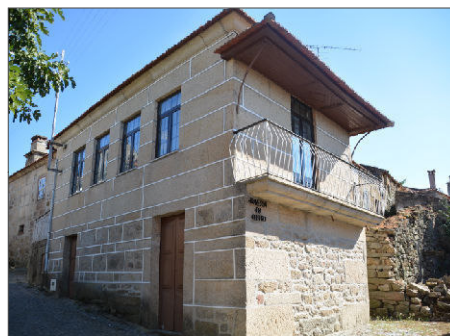
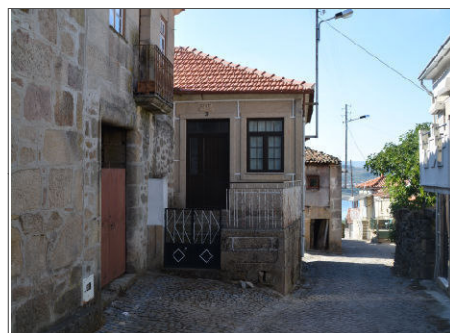
| IDENTIFICAÇÃO DO LOCAL: | Rua do Outeiro | Nº POLÍCIA: | 3 | EDIFÍCIO Nº: | 177 |

| ÉPOCA DE CONSTRUÇÃO | 1951-1990 | ESTADO DE CONSERVAÇÃO | EXCELENTE |
| VALOR ARQUITETÓNICO | SEM QUALIDADE | TIPOLOGIA DO EDIFICADO | AGRUPADO |

| CONSTRUÇÃO | MATERIAL | TIPO | COR |
|---|---|---|---|
| ESTRUTURA | GRANITO | ALVENARIA | |
| REVESTIMENTO FACHADA | GRANITO | FACE À VISTA | NATURAL |
| COBERTURA | TELHA | 3 ÁGUAS | NATURAL |
