## OPERAÇÃO DE REABILITAÇÃO URBANA DA ARU DE FONTE ARCADA

### Programa Estratégico de Reabilitação Urbana

Caderno II – Caracterização do Edificado e do Espaço Público | maio 2017

Fase 2 – Programa Estratégico de Reabilitação Urbana

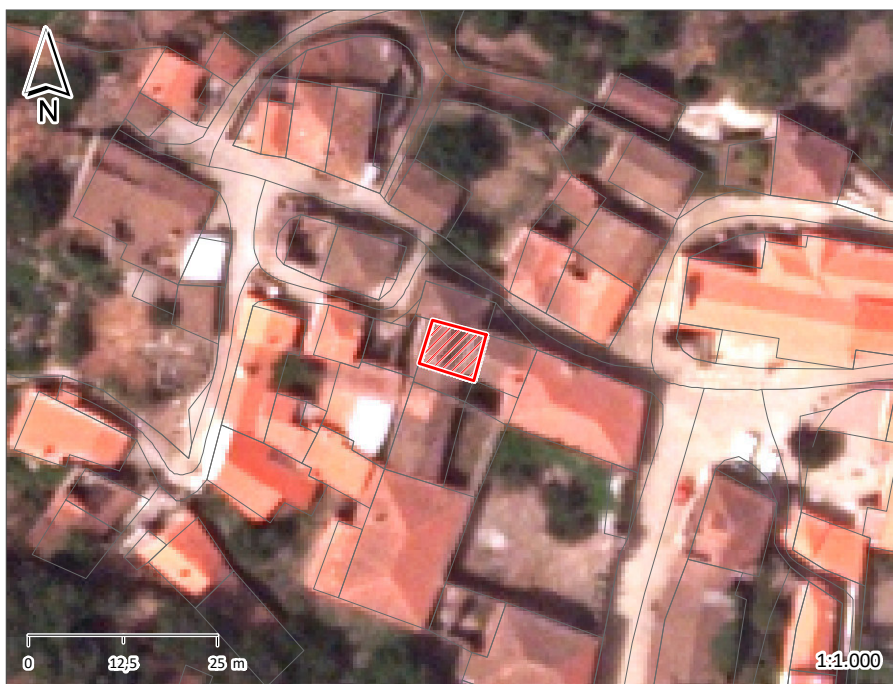
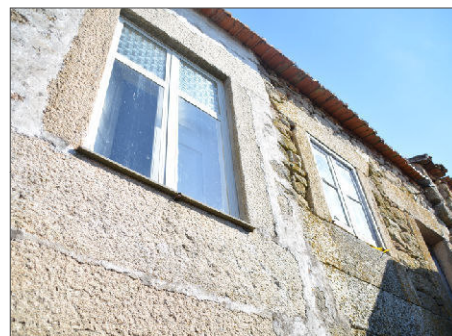
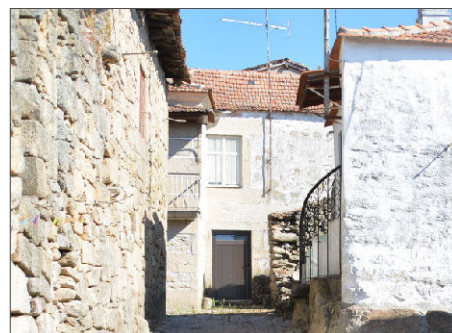
| IDENTIFICAÇÃO DO LOCAL: | Travessa do Outeiro | Nº POLÍCIA: | EDIFÍCIO Nº: 178 |

| ÉPOCA DE CONSTRUÇÃO | 1951-1990 | ESTADO DE CONSERVAÇÃO | MÉDIO |
| VALOR ARQUITETÓNICO | SEM QUALIDADE | TIPOLOGIA DO EDIFICADO | AGRUPADO |

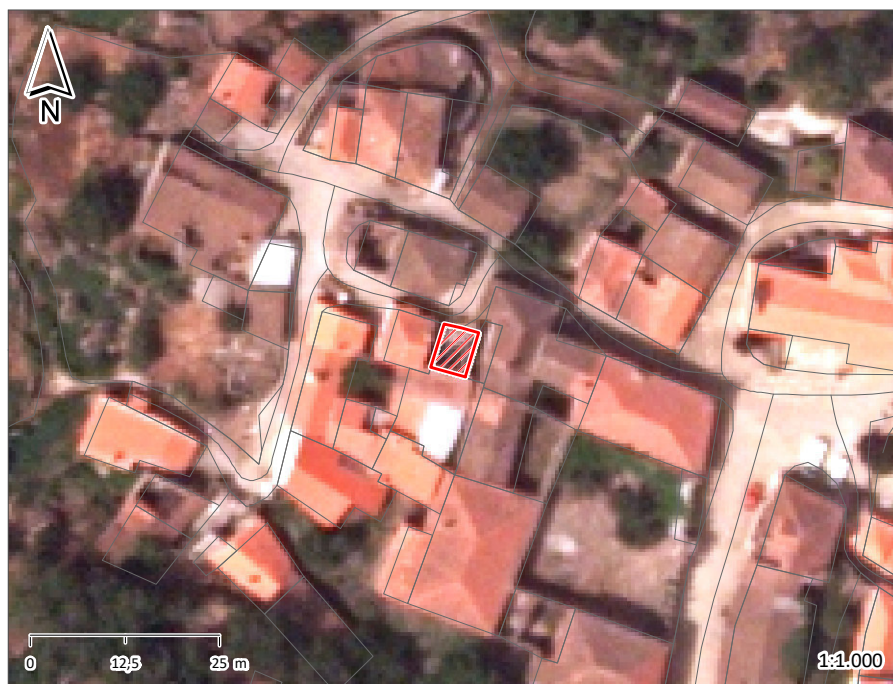
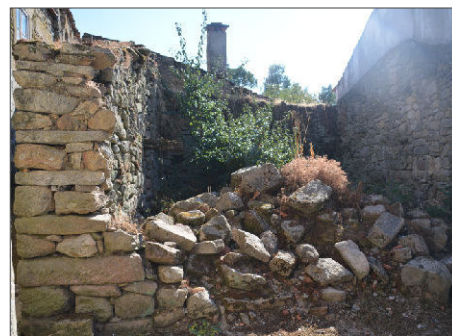
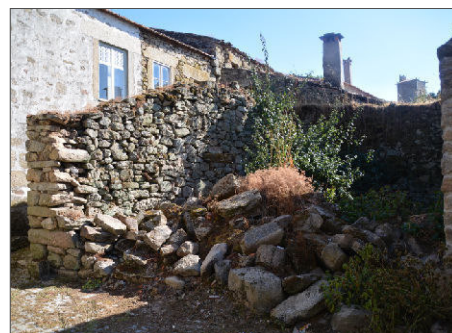
| IDENTIFICAÇÃO DO LOCAL: | Travessa do Outeiro | Nº POLÍCIA: | EDIFÍCIO Nº: 179 |

| ÉPOCA DE CONSTRUÇÃO | 1900-1950 | ESTADO DE CONSERVAÇÃO | PÉSSIMO |
| VALOR ARQUITETÓNICO | SEM QUALIDADE | TIPOLOGIA DO EDIFICADO | AGRUPADO |

| Ruína. |

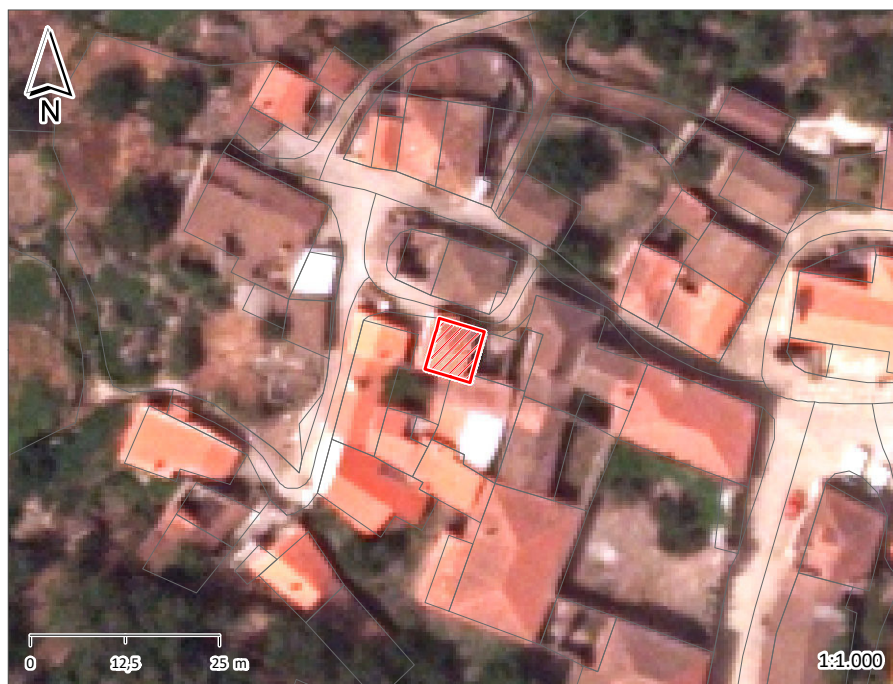
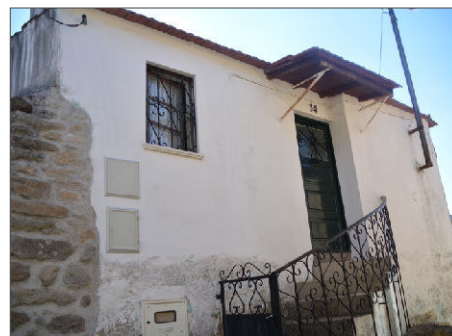
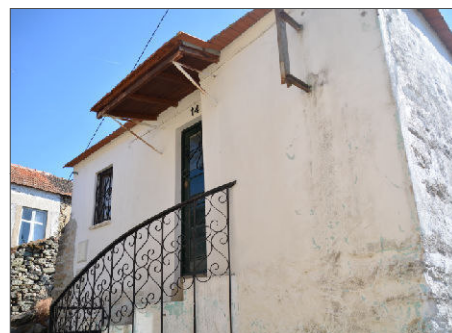
| IDENTIFICAÇÃO DO LOCAL: | Travessa do Outeiro | Nº POLÍCIA: | 14 | EDIFÍCIO Nº: | 180 |

| ÉPOCA DE CONSTRUÇÃO | 1900-1950 | ESTADO DE CONSERVAÇÃO | BOM |
| VALOR ARQUITETÓNICO | SEM QUALIDADE | TIPOLOGIA DO EDIFICADO | AGRUPADO |

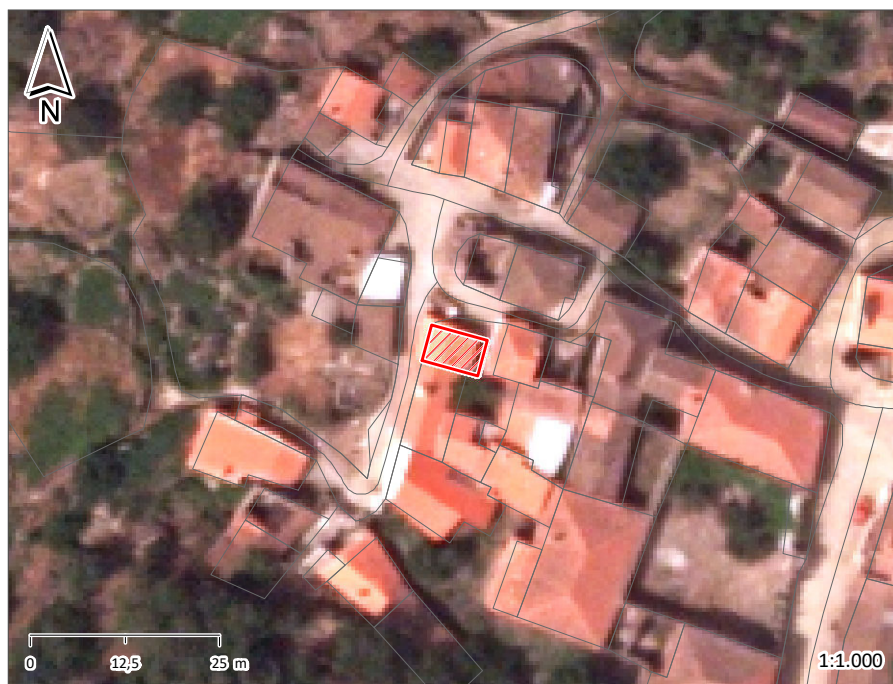
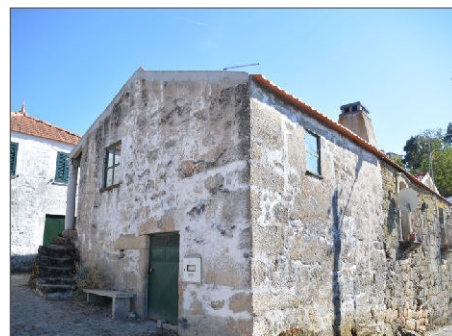
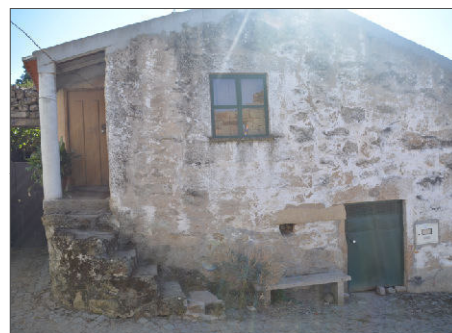
| IDENTIFICAÇÃO DO LOCAL: | Rua do Outeiro | Nº POLÍCIA: | EDIFÍCIO Nº: 181 |

| ÉPOCA DE CONSTRUÇÃO | 1900-1950 | ESTADO DE CONSERVAÇÃO | BOM |
| VALOR ARQUITETÓNICO | SEM QUALIDADE | TIPOLOGIA DO EDIFICADO | AGRUPADO |

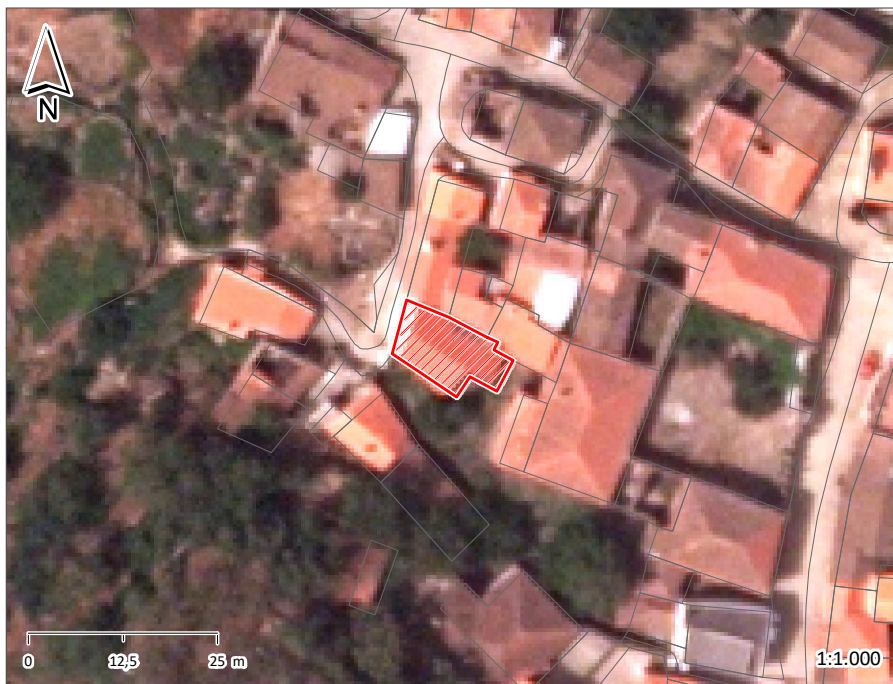
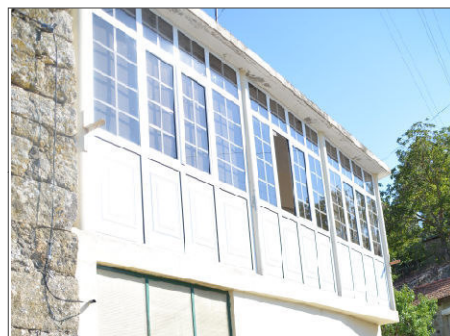
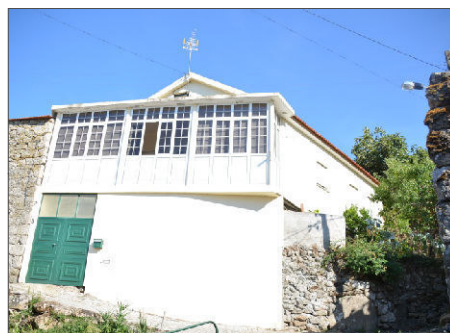
| IDENTIFICAÇÃO DO LOCAL: | Rua do Outeiro | Nº POLÍCIA: | 8 | EDIFÍCIO Nº: | 182 |

| ÉPOCA DE CONSTRUÇÃO | POSTERIOR A 1990 | ESTADO DE CONSERVAÇÃO | EXCELENTE |
| VALOR ARQUITETÓNICO | SEM QUALIDADE | TIPOLOGIA DO EDIFICADO | AGRUPADO |

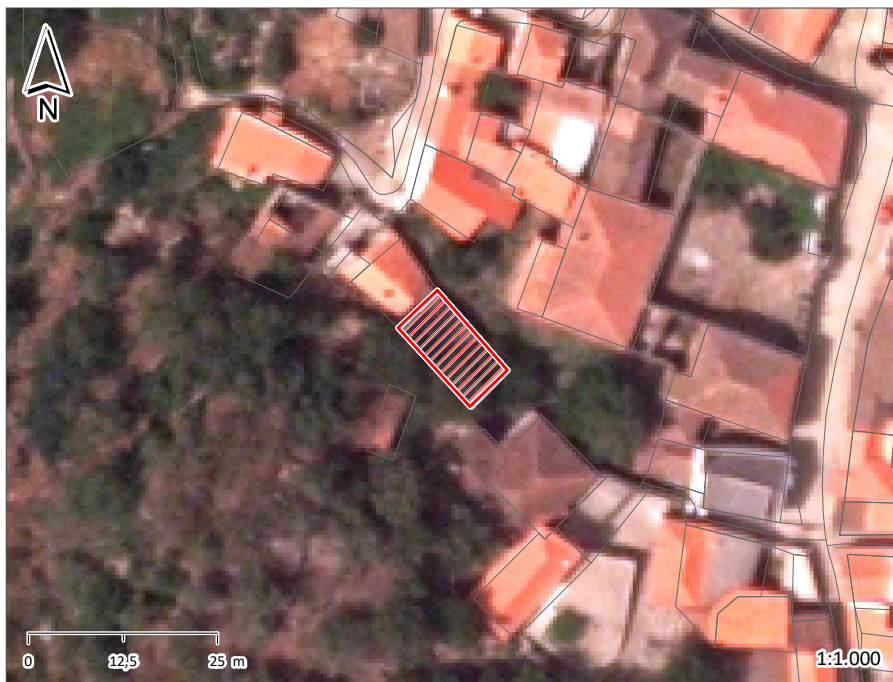
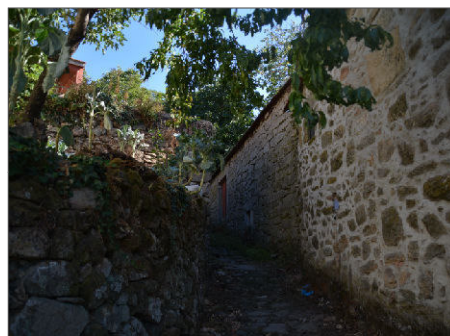
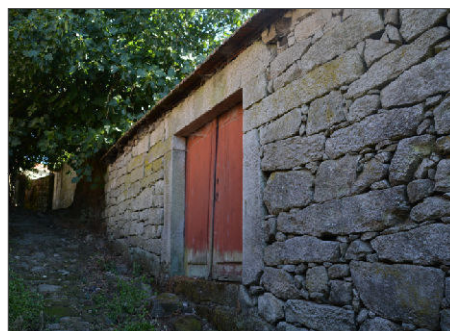
| IDENTIFICAÇÃO DO LOCAL: | Rua do Outeiro | Nº POLÍCIA: | EDIFÍCIO Nº: 183 |

| ÉPOCA DE CONSTRUÇÃO | 1900-1950 | ESTADO DE CONSERVAÇÃO | |
| VALOR ARQUITETÓNICO | SEM QUALIDADE | TIPOLOGIA DO EDIFICADO | AGRUPADO |

| Anexo. |

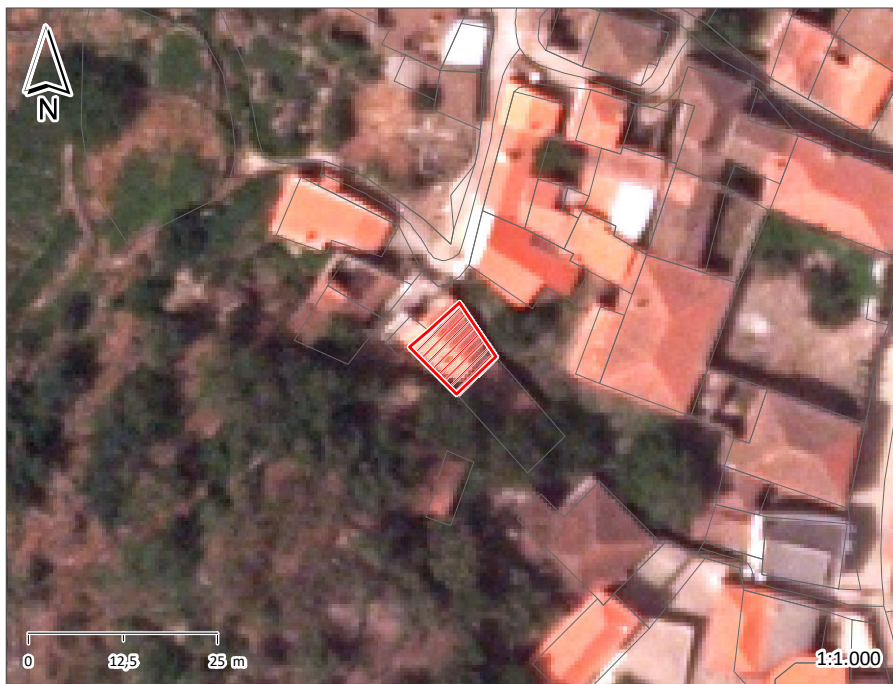
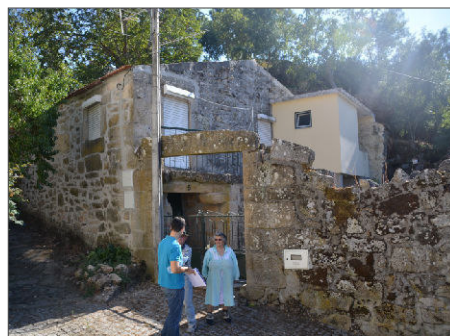
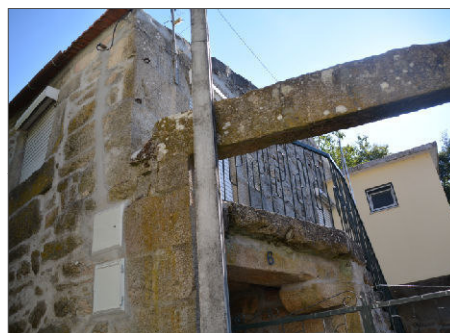
| IDENTIFICAÇÃO DO LOCAL: | Rua do Outeiro | Nº POLÍCIA: | 6 | EDIFÍCIO Nº: | 184 |

| ÉPOCA DE CONSTRUÇÃO | 1900-1950 | ESTADO DE CONSERVAÇÃO | MÉDIO |
| VALOR ARQUITETÓNICO | SEM QUALIDADE | TIPOLOGIA DO EDIFICADO | AGRUPADO |

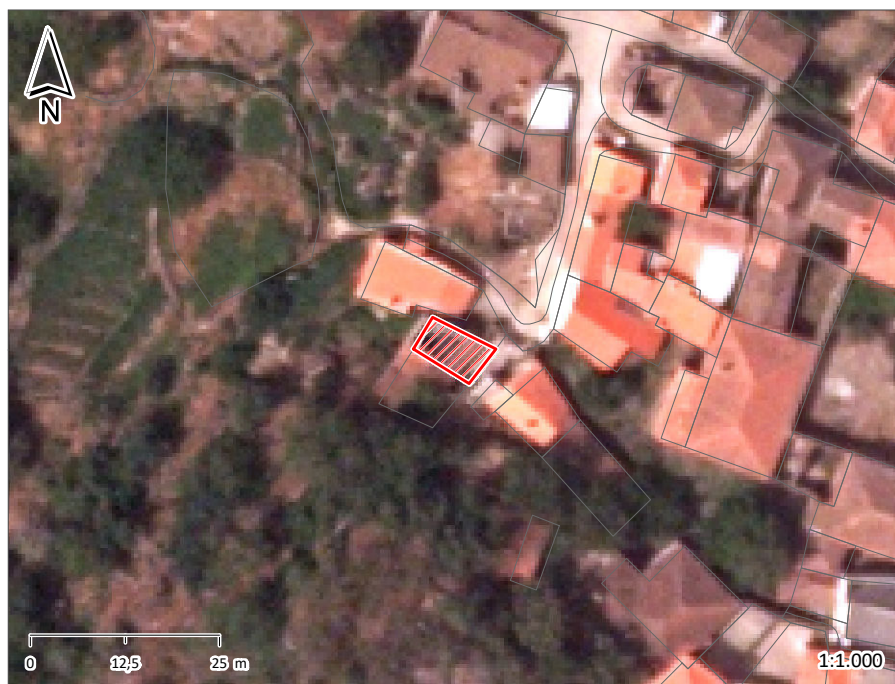
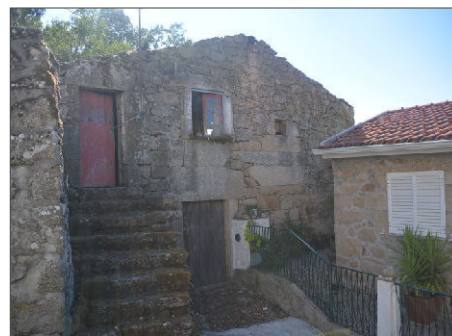
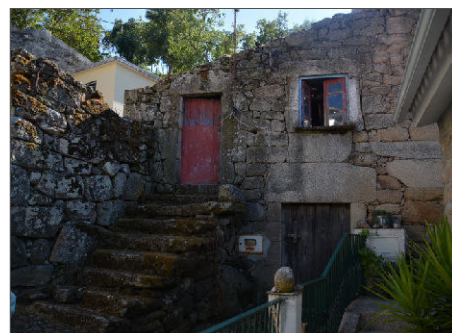
| IDENTIFICAÇÃO DO LOCAL: | Rua do Outeiro | Nº POLÍCIA: | 4 | EDIFÍCIO Nº: | 185 |

| ÉPOCA DE CONSTRUÇÃO | 1900-1950 | ESTADO DE CONSERVAÇÃO | MÉDIO |
| VALOR ARQUITETÓNICO | SEM QUALIDADE | TIPOLOGIA DO EDIFICADO | AGRUPADO |

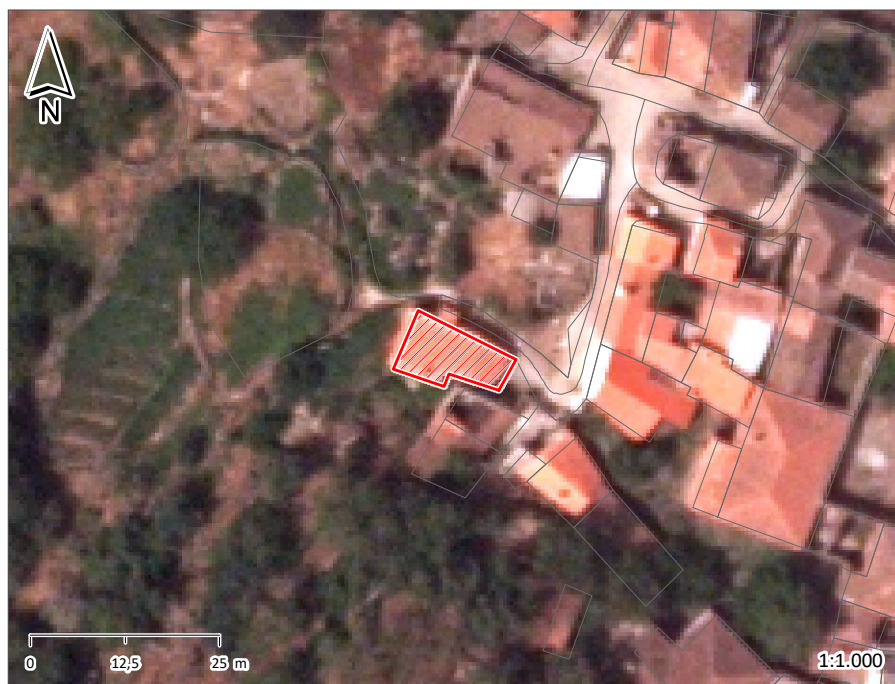
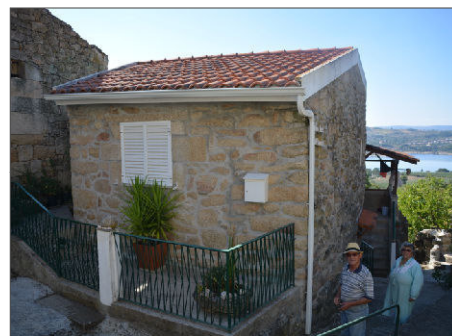
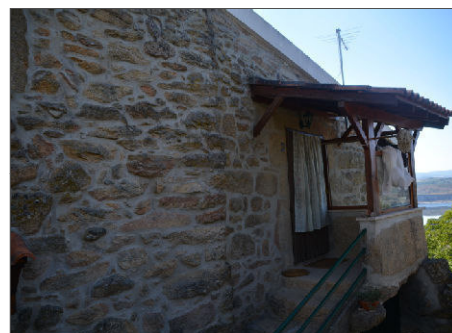
| IDENTIFICAÇÃO DO LOCAL: | Rua do Outeiro | Nº POLÍCIA: | 2 | EDIFÍCIO Nº: | 186 |

| ÉPOCA DE CONSTRUÇÃO | 1900-1950 | ESTADO DE CONSERVAÇÃO | EXCELENTE |

| CONSTRUÇÃO | MATERIAL | TIPO | COR |
|---|---|---|---|
| ESTRUTURA | GRANITO BETÃO ARMADO | ALVENARIA | |
| REVESTIMENTO FACHADA | GRANITO | FACE À VISTA | NATURAL |
| COBERTURA | TELHA | 2 ÁGUAS | NATURAL |

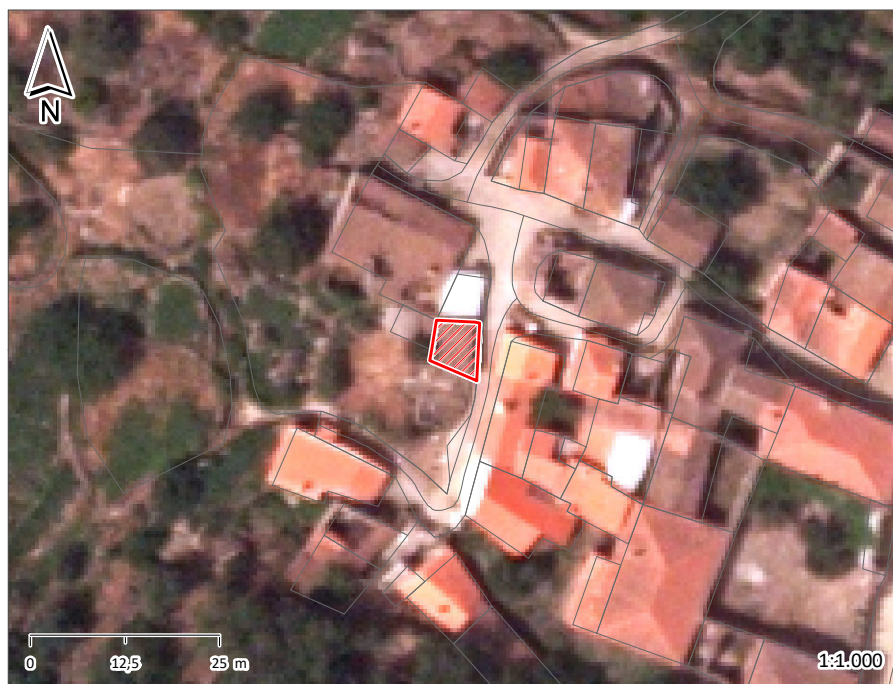
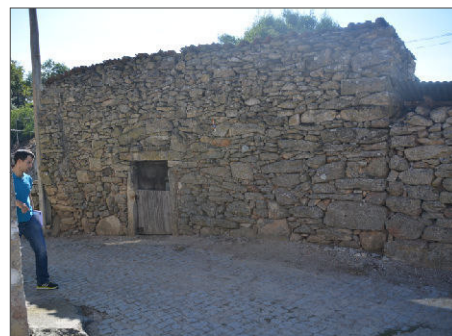
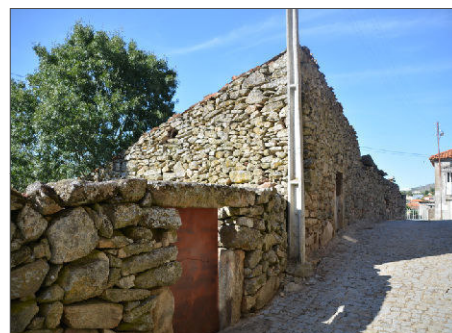
| IDENTIFICAÇÃO DO LOCAL: | Rua do Outeiro | Nº POLÍCIA: | EDIFÍCIO Nº: 187 |

| ÉPOCA DE CONSTRUÇÃO | 1900-1950 | ESTADO DE CONSERVAÇÃO | MÉDIO |

| CONSTRUÇÃO | MATERIAL | TIPO | COR |
|---|---|---|---|
| ESTRUTURA | GRANITO | ALVENARIA | |
| REVESTIMENTO FACHADA | GRANITO | FACE À VISTA | NATURAL |
| COBERTURA | TELHA | INCLINADA | NATURAL |

| FORMA DE OCUPAÇÃO | DEVOLUTO | REGIME DE PROPRIEDADE | DO PRÓPRIO | ENTIDADE PROPRIETÁRIA | PRIVADA |

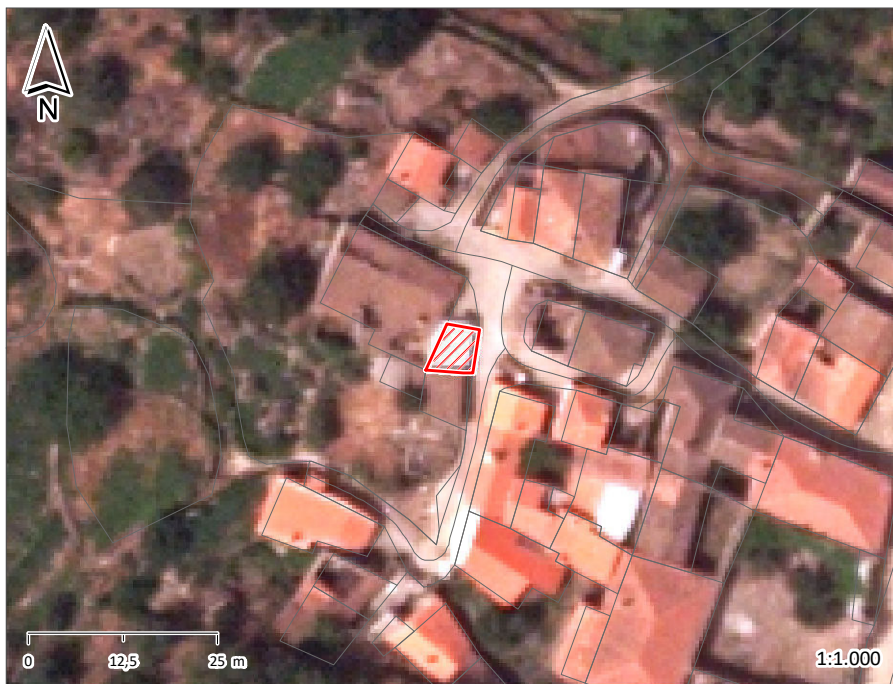
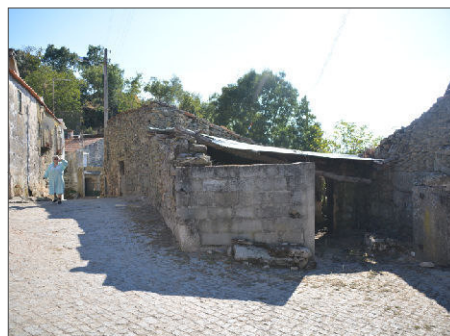
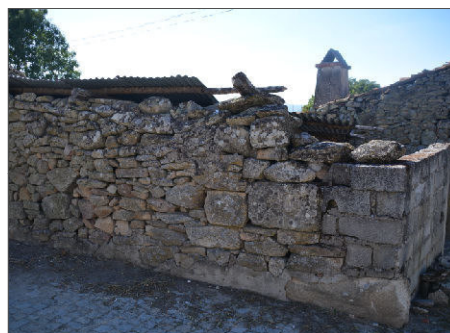
| IDENTIFICAÇÃO DO LOCAL: | Rua do Outeiro | Nº POLÍCIA: | EDIFÍCIO Nº: 188 |

| ÉPOCA DE CONSTRUÇÃO | 1900-1950 | ESTADO DE CONSERVAÇÃO | |

| CONSTRUÇÃO | MATERIAL | TIPO | COR |
|---|---|---|---|
| ESTRUTURA | GRANITO | ALVENARIA | |
| COBERTURA | CHAPA DE AÇO | INCLINADA | CINZA |

| Anexo. |

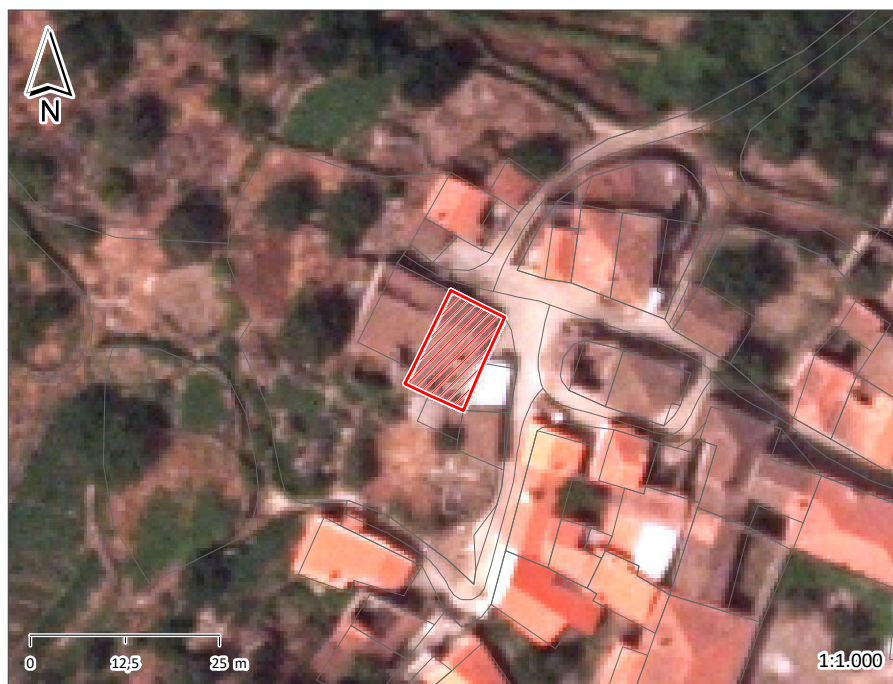
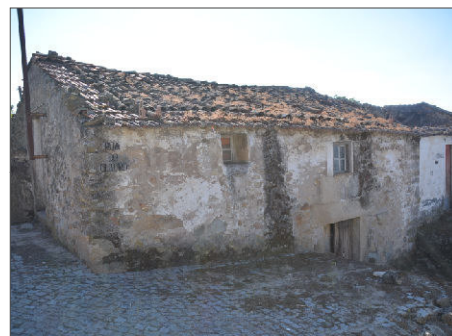
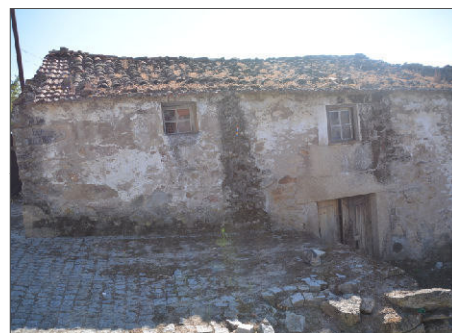
| IDENTIFICAÇÃO DO LOCAL: | Rua do Outeiro | Nº POLÍCIA: | EDIFÍCIO Nº: 189 |

| ÉPOCA DE CONSTRUÇÃO | 1900-1950 | ESTADO DE CONSERVAÇÃO | MAU |

| CONSTRUÇÃO | MATERIAL | TIPO | COR |
|---|---|---|---|
| ESTRUTURA | GRANITO | ALVENARIA | |
| REVESTIMENTO FACHADA | GRANITO REBOCO | FACE À VISTA AREADO | NATURAL POR PINTAR |
| COBERTURA | TELHA | 2 ÁGUAS | NATURAL |

| FORMA DE OCUPAÇÃO | DEVOLUTO | REGIME DE PROPRIEDADE | DO PRÓPRIO | ENTIDADE PROPRIETÁRIA | PRIVADA |

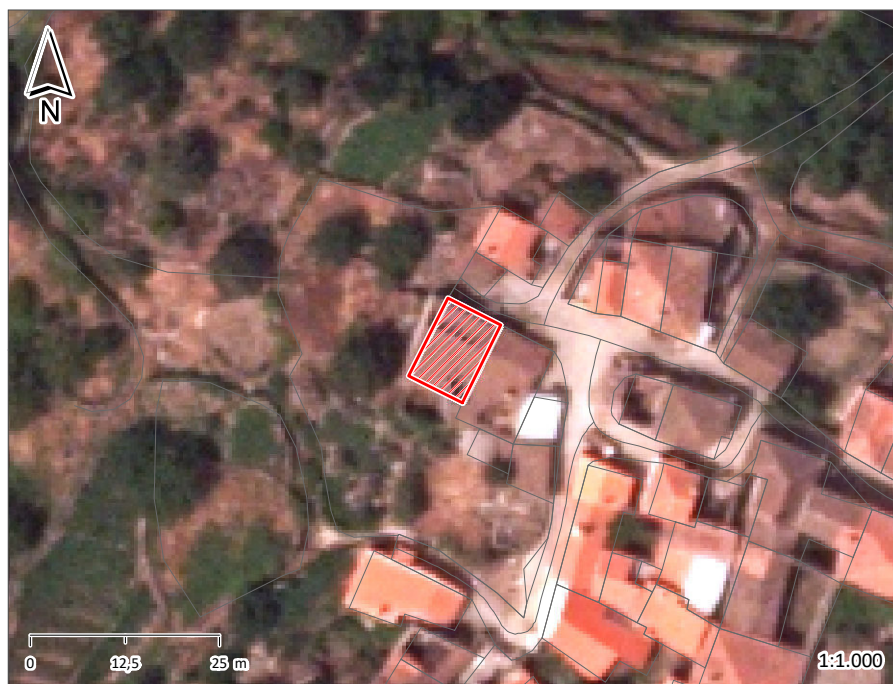
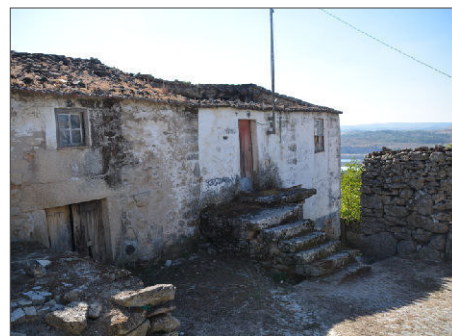
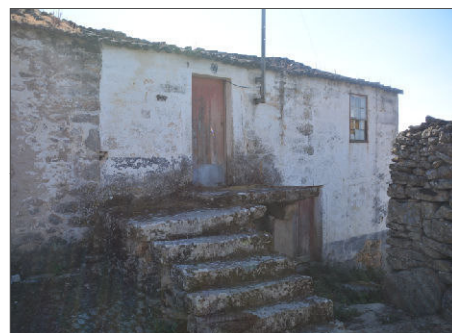
| IDENTIFICAÇÃO DO LOCAL: | Rua do Outeiro | Nº POLÍCIA: | 9 | EDIFÍCIO Nº: | 190 |

| ÉPOCA DE CONSTRUÇÃO | 1900-1950 | ESTADO DE CONSERVAÇÃO | PÉSSIMO |

| CONSTRUÇÃO | MATERIAL | TIPO | COR |
|---|---|---|---|
| ESTRUTURA | GRANITO | ALVENARIA | |
| REVESTIMENTO FACHADA | GRANITO REBOCO | AREADO PINTADO | BRANCO |

| FORMA DE OCUPAÇÃO | DEVOLUTO | REGIME DE PROPRIEDADE | DO PRÓPRIO | ENTIDADE PROPRIETÁRIA | PRIVADA |

| Ruína. |

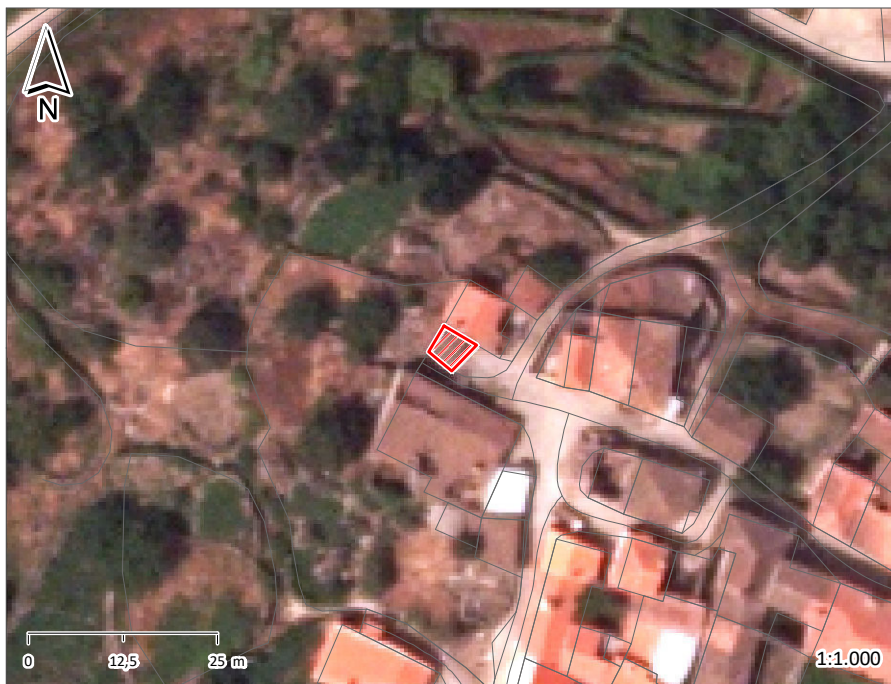
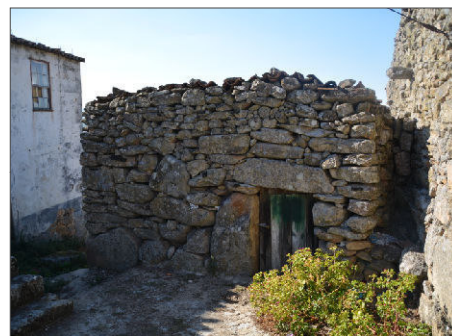
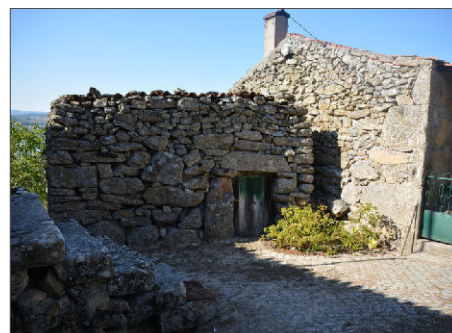
| IDENTIFICAÇÃO DO LOCAL: | Rua do Outeiro | Nº POLÍCIA: | EDIFÍCIO Nº: 191 |

| ÉPOCA DE CONSTRUÇÃO | 1900-1950 | ESTADO DE CONSERVAÇÃO | MAU |
| VALOR ARQUITETÓNICO | SEM QUALIDADE | TIPOLOGIA DO EDIFICADO | AGRUPADO |

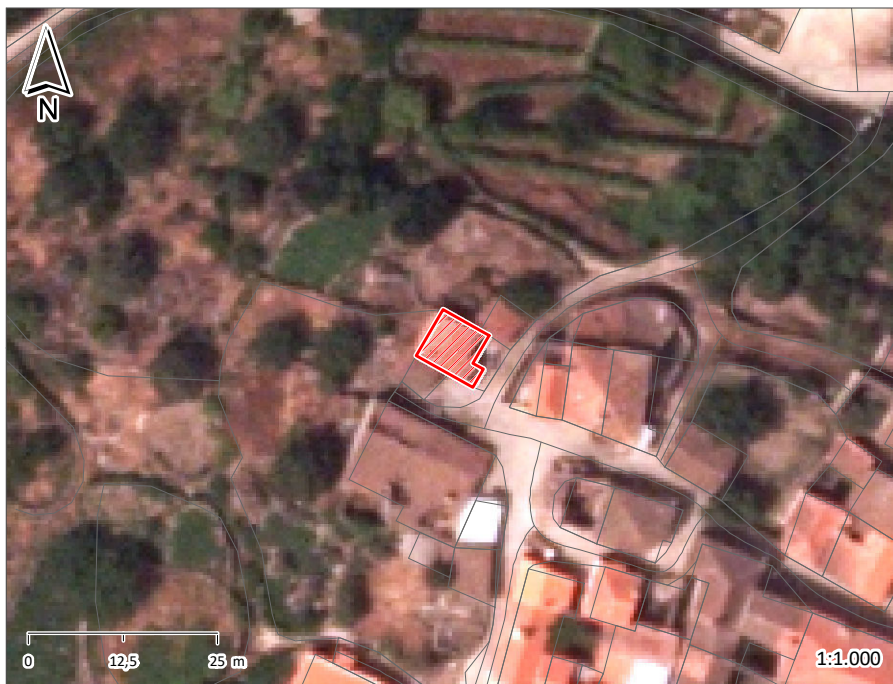
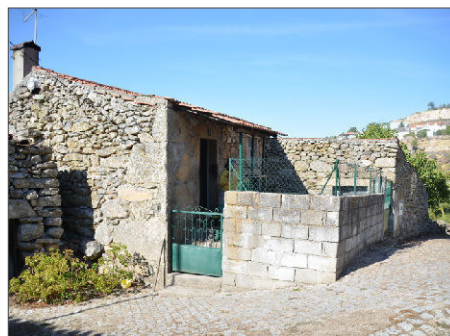
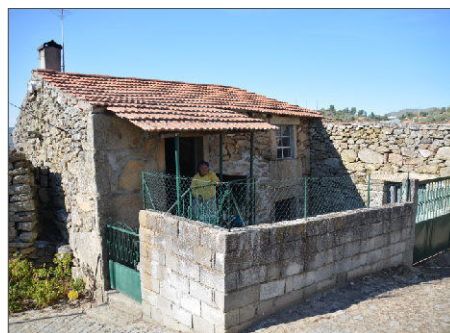
| IDENTIFICAÇÃO DO LOCAL: | Rua da Fonte | Nº POLÍCIA: | 14 | EDIFÍCIO Nº: | 192 |

| ÉPOCA DE CONSTRUÇÃO | 1900-1950 | ESTADO DE CONSERVAÇÃO | BOM |
| VALOR ARQUITETÓNICO | SEM QUALIDADE | TIPOLOGIA DO EDIFICADO | AGRUPADO |

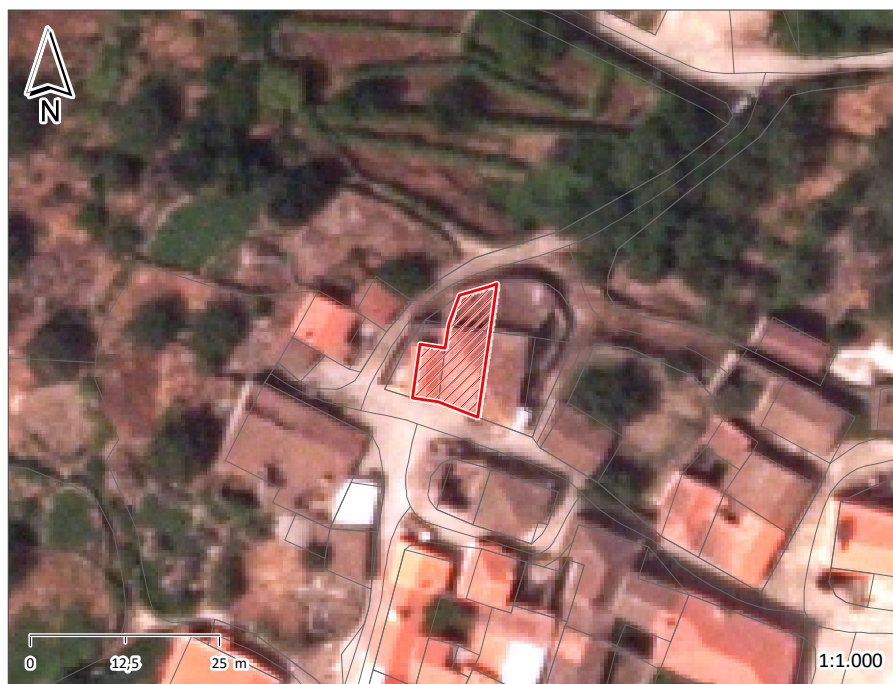
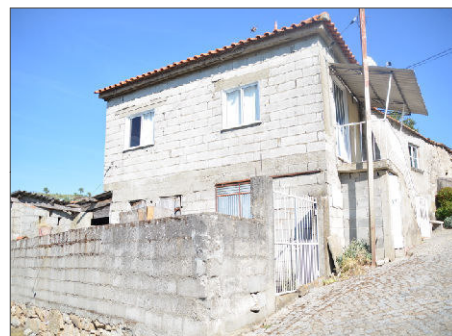
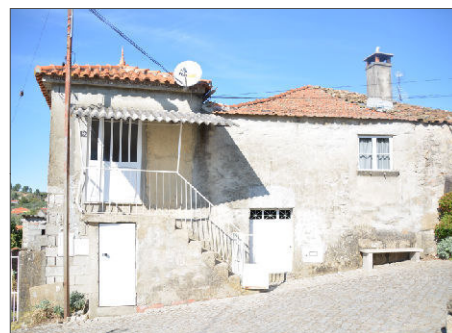
| IDENTIFICAÇÃO DO LOCAL: | Rua do Outeiro | Nº POLÍCIA: | 12 | EDIFÍCIO Nº: | 193 |

| ÉPOCA DE CONSTRUÇÃO | 1951-1990 | ESTADO DE CONSERVAÇÃO | MÉDIO |
| VALOR ARQUITETÓNICO | SEM QUALIDADE | TIPOLOGIA DO EDIFICADO | AGRUPADO |

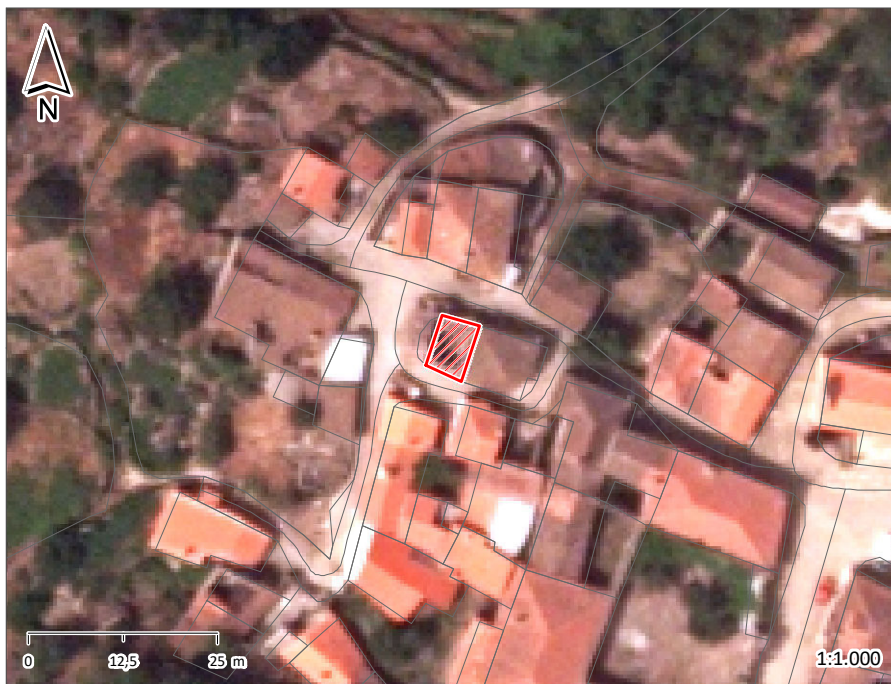
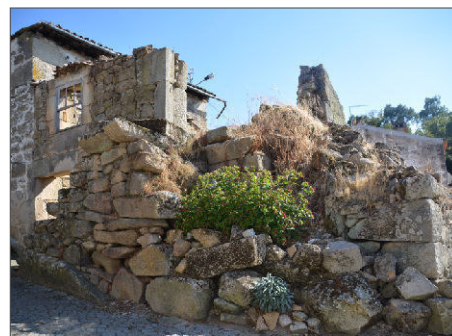
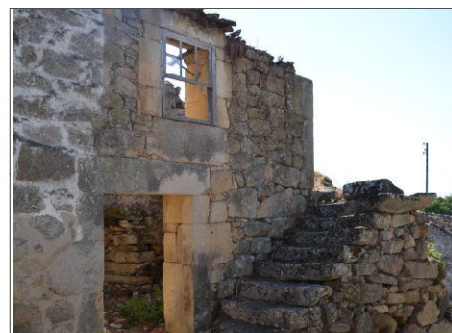
| IDENTIFICAÇÃO DO LOCAL: | Rua do Outeiro | Nº POLÍCIA: | EDIFÍCIO Nº: 194 |

| ÉPOCA DE CONSTRUÇÃO | 1900-1950 | ESTADO DE CONSERVAÇÃO | PÉSSIMO |
| VALOR ARQUITETÓNICO | SEM QUALIDADE | TIPOLOGIA DO EDIFICADO | AGRUPADO |

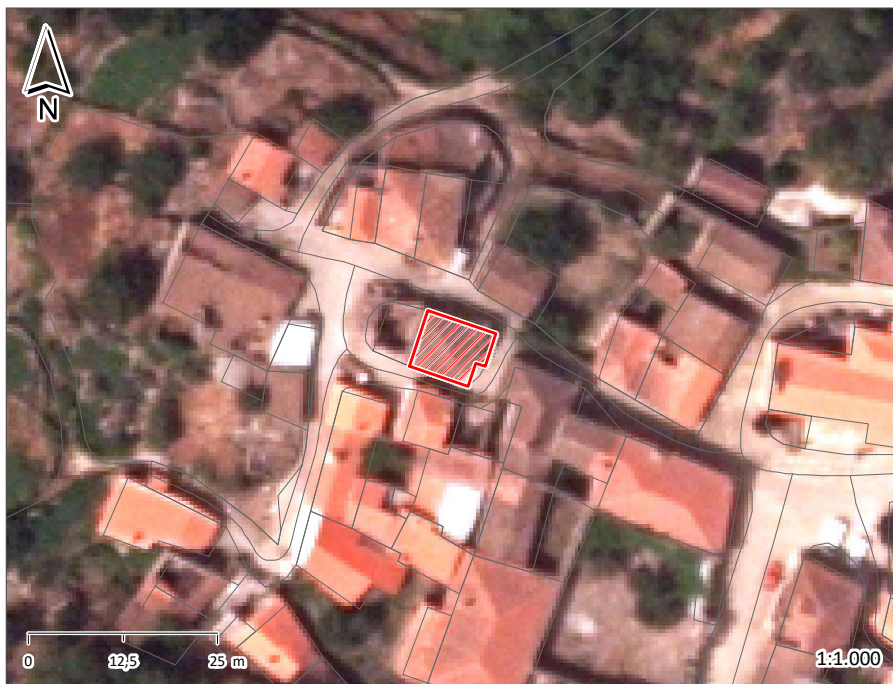
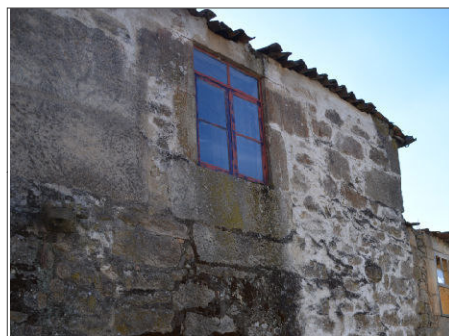
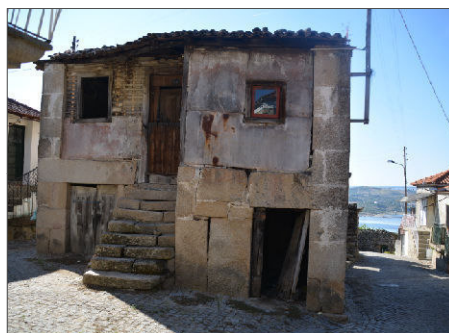
| IDENTIFICAÇÃO DO LOCAL: | Rua do Outeiro | Nº POLÍCIA: | EDIFÍCIO Nº: 195 |

| ÉPOCA DE CONSTRUÇÃO | 1900-1950 | ESTADO DE CONSERVAÇÃO | PÉSSIMO |
| VALOR ARQUITETÓNICO | SEM QUALIDADE | TIPOLOGIA DO EDIFICADO | AGRUPADO |

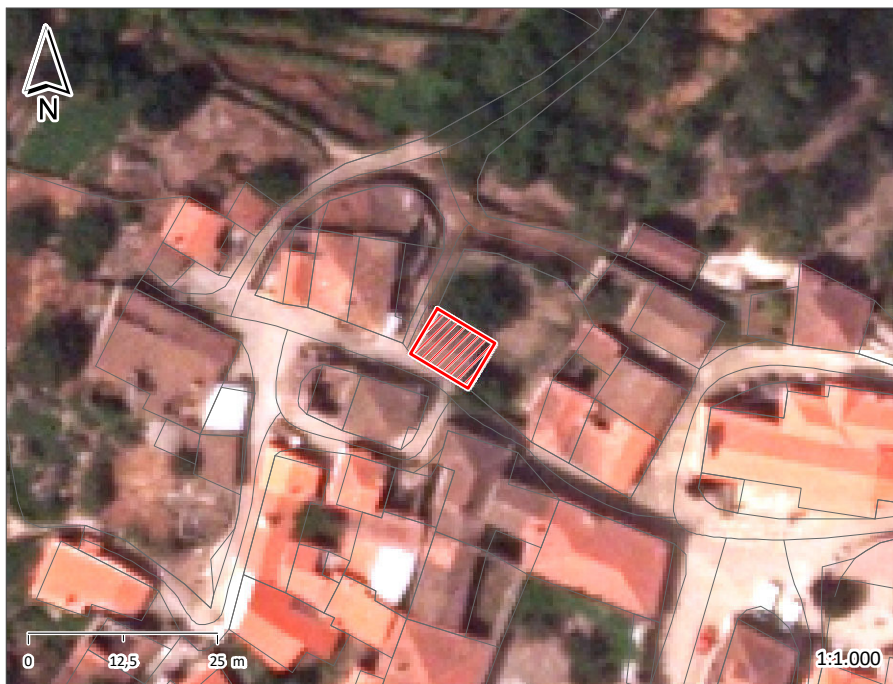
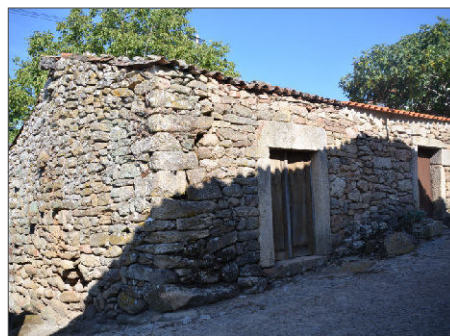
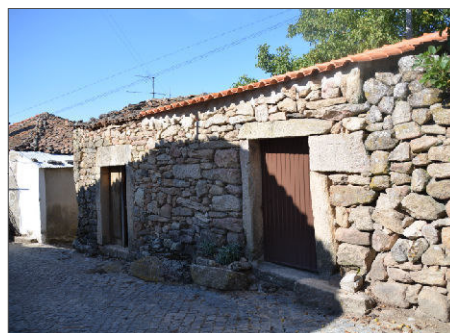
| IDENTIFICAÇÃO DO LOCAL: | Rua do Outeiro | Nº POLÍCIA: | EDIFÍCIO Nº: 196 |

| ÉPOCA DE CONSTRUÇÃO | 1900-1950 | ESTADO DE CONSERVAÇÃO | MÉDIO |
| VALOR ARQUITETÓNICO | SEM QUALIDADE | TIPOLOGIA DO EDIFICADO | AGRUPADO |

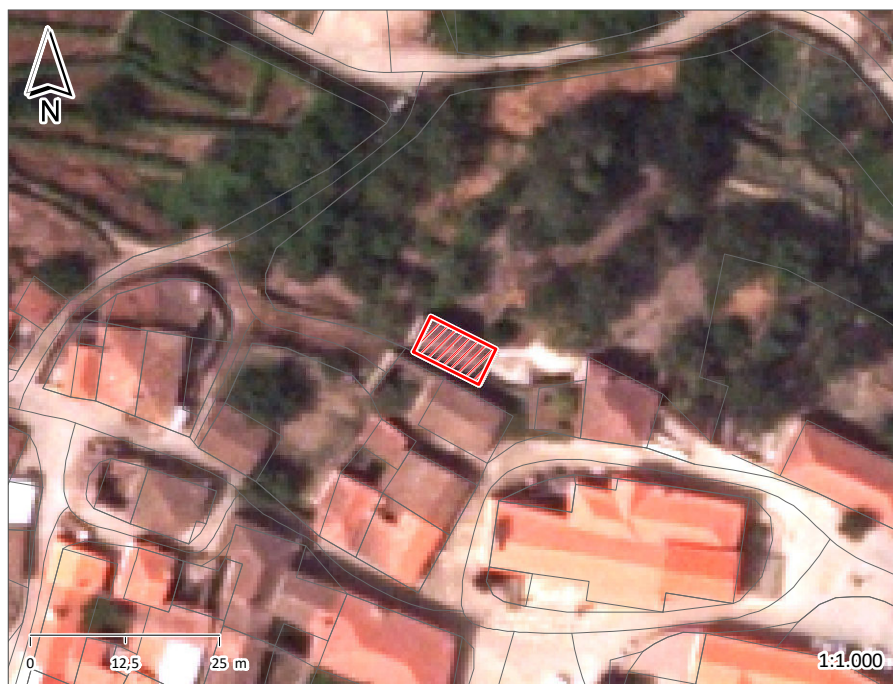
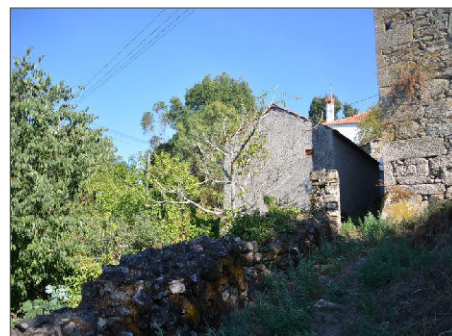
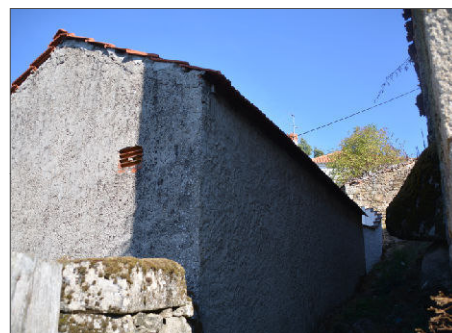
| IDENTIFICAÇÃO DO LOCAL: | Nº POLÍCIA: | EDIFÍCIO Nº: 197 |

| ÉPOCA DE CONSTRUÇÃO | POSTERIOR A 1990 | ESTADO DE CONSERVAÇÃO | |
| VALOR ARQUITETÓNICO | SEM QUALIDADE | TIPOLOGIA DO EDIFICADO | ISOLADO |

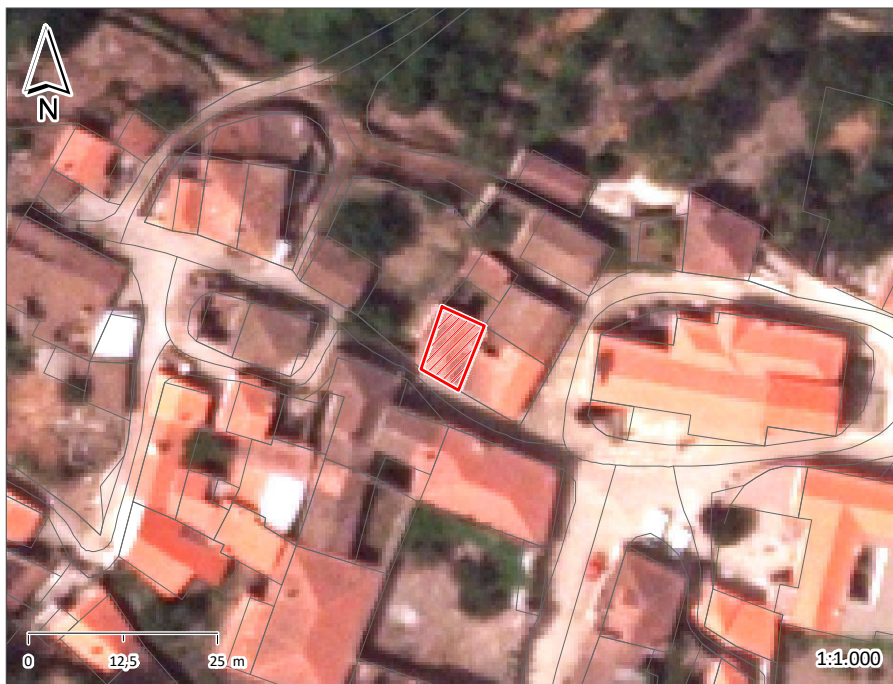
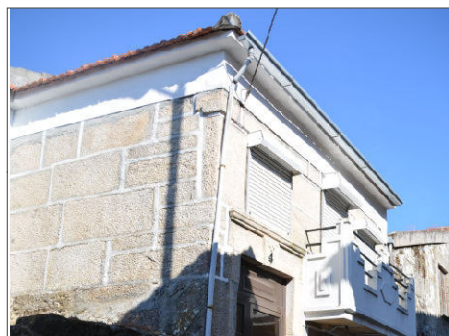
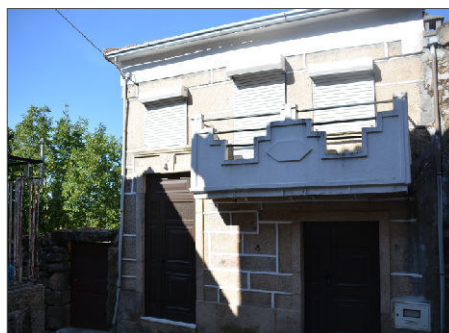
| IDENTIFICAÇÃO DO LOCAL: | Rua do Outeiro | Nº POLÍCIA: | 4 | EDIFÍCIO Nº: | 198 |

| ÉPOCA DE CONSTRUÇÃO | 1951-1990 | ESTADO DE CONSERVAÇÃO | BOM |
| VALOR ARQUITETÓNICO | SEM QUALIDADE | TIPOLOGIA DO EDIFICADO | AGRUPADO |

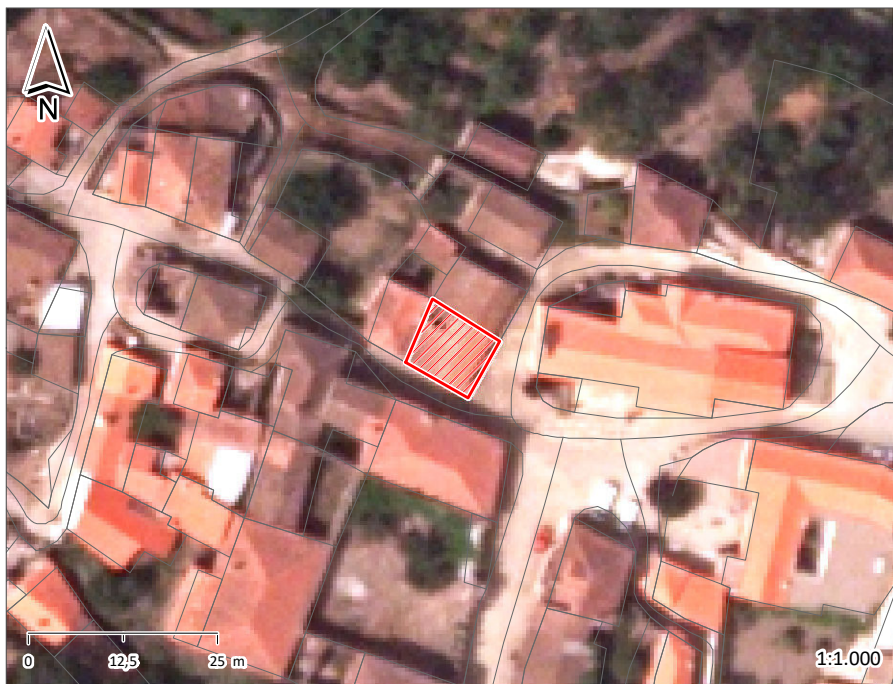
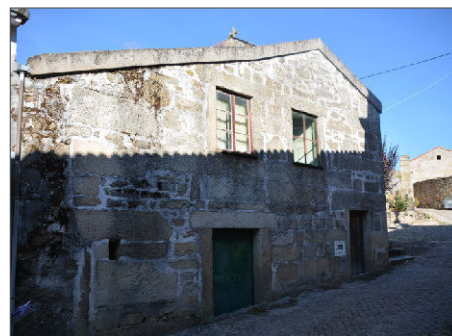
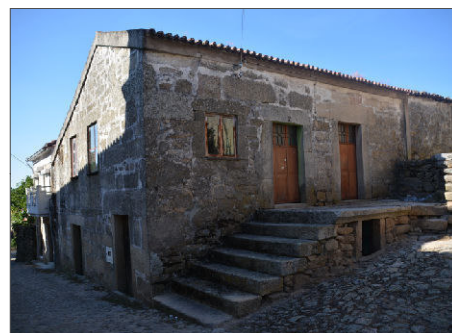
| IDENTIFICAÇÃO DO LOCAL: | Largo do Rossio | Nº POLÍCIA: | 2 | EDIFÍCIO Nº: | 199 |

| ÉPOCA DE CONSTRUÇÃO | 1900-1950 | ESTADO DE CONSERVAÇÃO | BOM |
| VALOR ARQUITETÓNICO | SEM QUALIDADE | TIPOLOGIA DO EDIFICADO | AGRUPADO |

| CONSTRUÇÃO | MATERIAL | TIPO | COR |
|---|---|---|---|
| ESTRUTURA | GRANITO | ALVENARIA | |
| REVESTIMENTO FACHADA | GRANITO | FACE À VISTA | NATURAL |
| COBERTURA | TELHA | 2 ÁGUAS | |

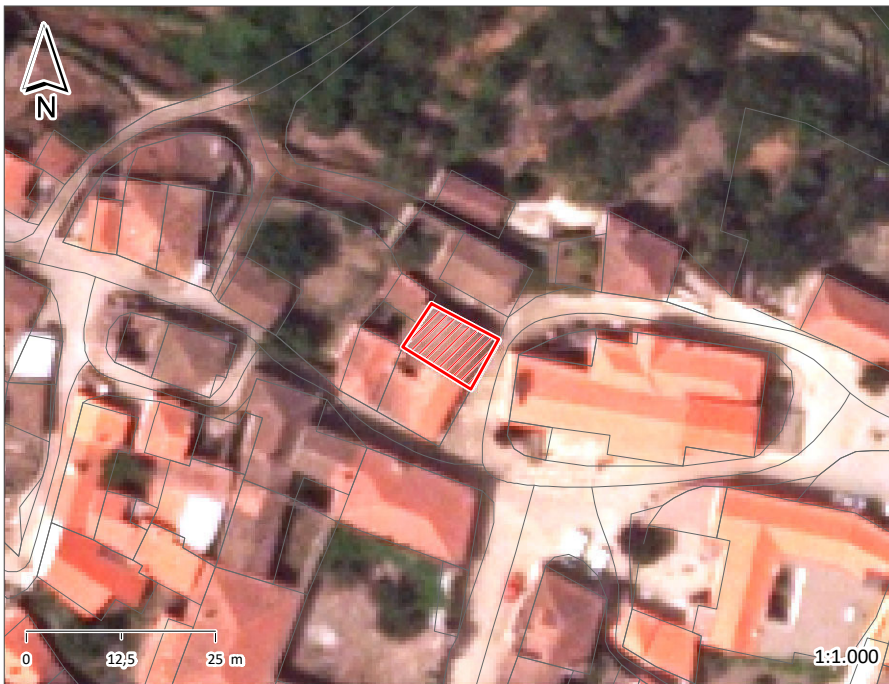
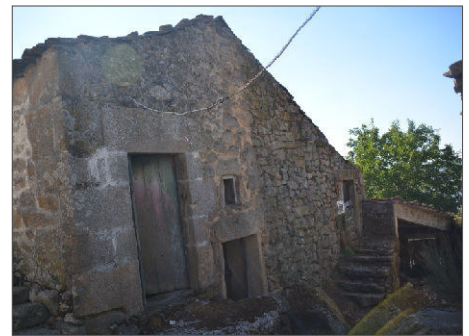
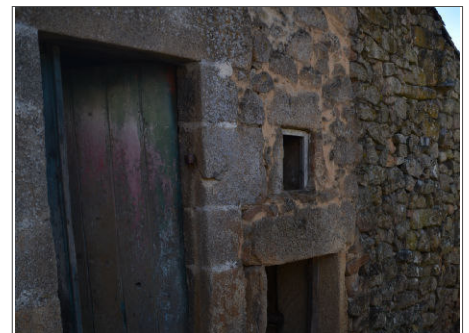
| IDENTIFICAÇÃO DO LOCAL: | Largo do Rossio | Nº POLÍCIA: | EDIFÍCIO Nº: 200 |

| ÉPOCA DE CONSTRUÇÃO | 1900-1950 | ESTADO DE CONSERVAÇÃO | MÉDIO |
| VALOR ARQUITETÓNICO | SEM QUALIDADE | TIPOLOGIA DO EDIFICADO | AGRUPADO |

| CONSTRUÇÃO | MATERIAL | TIPO | COR |
|---|---|---|---|
| ESTRUTURA | GRANITO | ALVENARIA | |
| REVESTIMENTO FACHADA | GRANITO | FACE À VISTA | NATURAL |

| FORMA DE OCUPAÇÃO | DEVOLUTO | REGIME DE PROPRIEDADE | DO PRÓPRIO | ENTIDADE PROPRIETÁRIA | PRIVADA |
