## OPERAÇÃO DE REABILITAÇÃO URBANA DA ARU DE FONTE ARCADA

### Programa Estratégico de Reabilitação Urbana

Caderno II – Caracterização do Edificado e do Espaço Público | maio 2017

Fase 2 – Programa Estratégico de Reabilitação Urbana

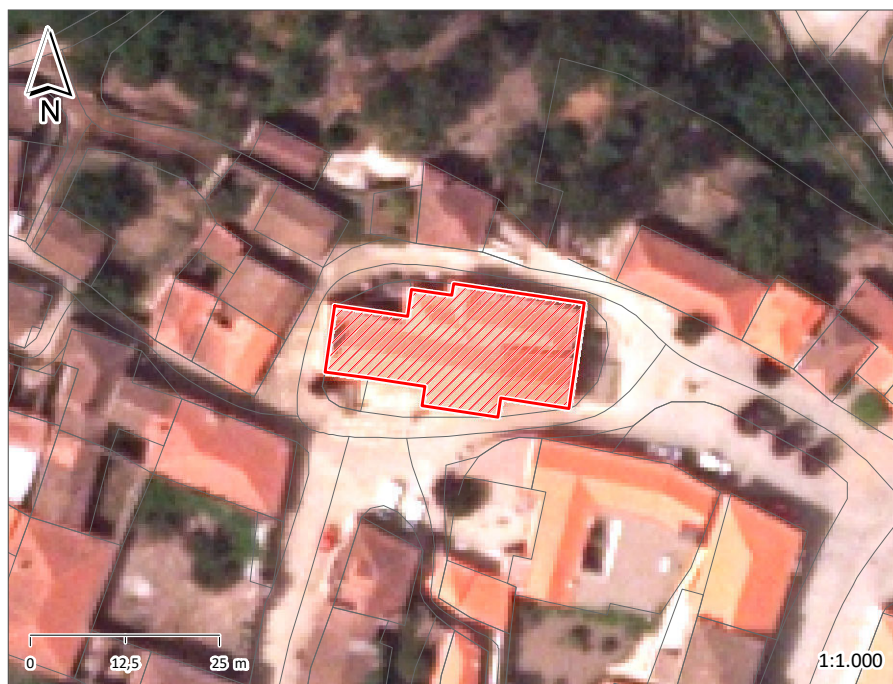
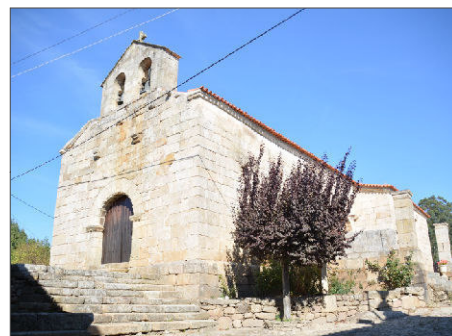
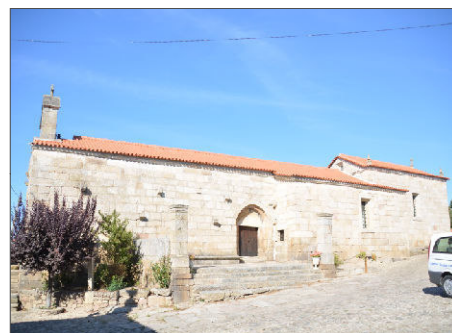
| IDENTIFICAÇÃO DO LOCAL: | Largo do Rossio | Nº POLÍCIA: | EDIFÍCIO Nº: 201 |

| ÉPOCA DE CONSTRUÇÃO | ANTERIOR A 1900 | ESTADO DE CONSERVAÇÃO | EXCELENTE |
| VALOR ARQUITETÓNICO | PATRIMONIAL | TIPOLOGIA DO EDIFICADO | ISOLADO |

| CONSTRUÇÃO | MATERIAL | TIPO | COR |
|---|---|---|---|
| ESTRUTURA | GRANITO | ALVENARIA | |
| REVESTIMENTO FACHADA | GRANITO | FACE À VISTA | NATURAL |
| COBERTURA | TELHA | 2 ÁGUAS | 6 ÁGUAS |

| Igreja de Fonte Arcada |

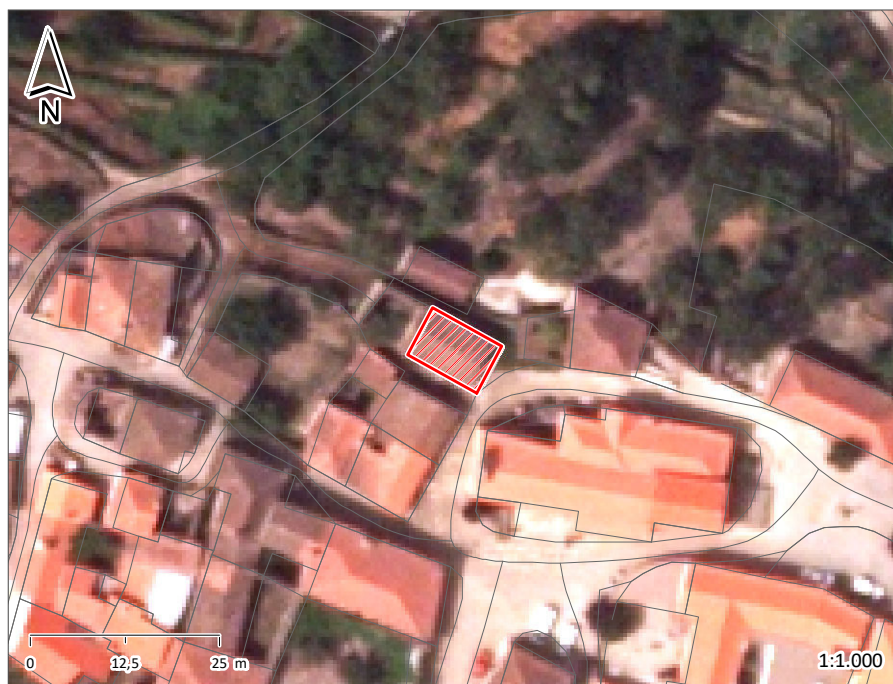
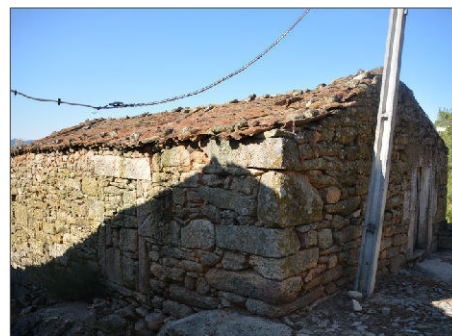
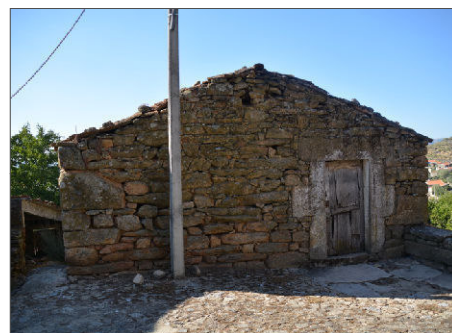
| IDENTIFICAÇÃO DO LOCAL: | Travessa da Igreja | Nº POLÍCIA: | EDIFÍCIO Nº: 202 |

| ÉPOCA DE CONSTRUÇÃO | 1900-1950 | ESTADO DE CONSERVAÇÃO | MAU |
| VALOR ARQUITETÓNICO | SEM QUALIDADE | TIPOLOGIA DO EDIFICADO | ISOLADO |

| CONSTRUÇÃO | MATERIAL | TIPO | COR |
|---|---|---|---|
| ESTRUTURA | GRANITO | ALVENARIA | |
| REVESTIMENTO FACHADA | GRANITO | FACE À VISTA | NATURAL |

| FORMA DE OCUPAÇÃO | DEVOLUTO | REGIME DE PROPRIEDADE | DO PRÓPRIO | ENTIDADE PROPRIETÁRIA | PRIVADA |

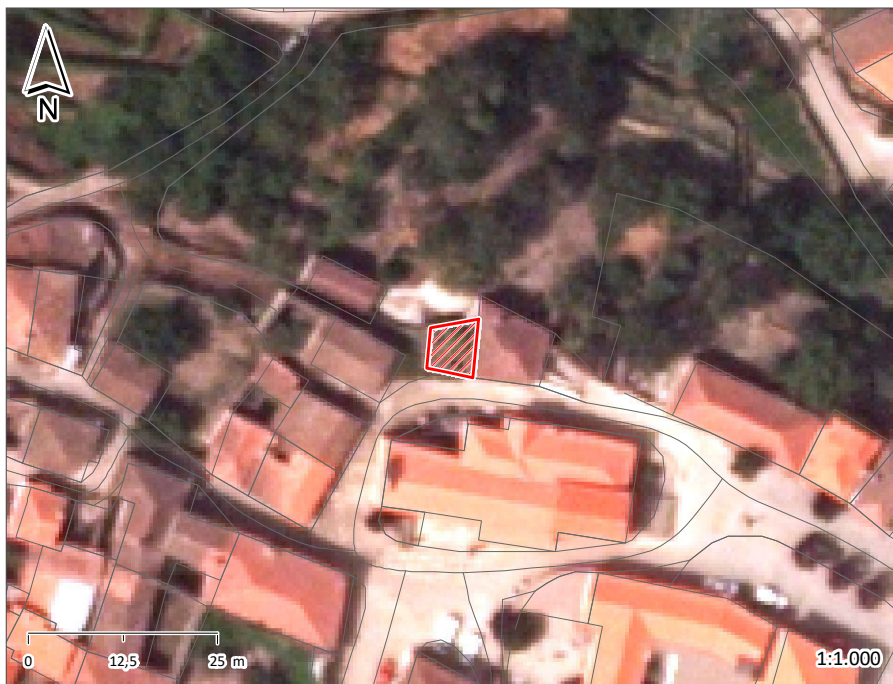
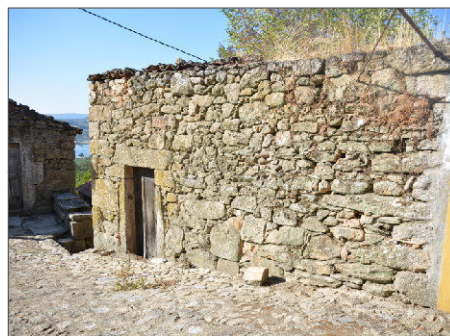
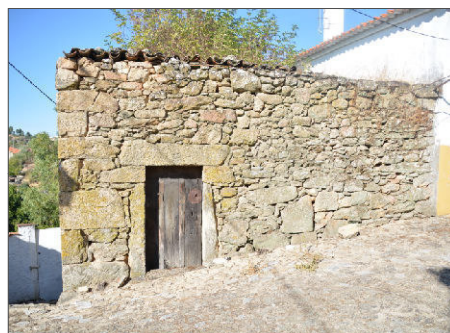
| IDENTIFICAÇÃO DO LOCAL: | Travessa da Igreja | Nº POLÍCIA: | EDIFÍCIO Nº: 203 |

| ÉPOCA DE CONSTRUÇÃO | 1900-1950 | ESTADO DE CONSERVAÇÃO | MAU |
| VALOR ARQUITETÓNICO | SEM QUALIDADE | TIPOLOGIA DO EDIFICADO | AGRUPADO |

| CONSTRUÇÃO | MATERIAL | TIPO | COR |
|---|---|---|---|
| ESTRUTURA | GRANITO | ALVENARIA | |
| REVESTIMENTO FACHADA | GRANITO | FACE À VISTA | NATURAL |

| FORMA DE OCUPAÇÃO | DEVOLUTO | REGIME DE PROPRIEDADE | DO PRÓPRIO | ENTIDADE PROPRIETÁRIA | PRIVADA |

| OBSERVAÇÕES |
|---|
| Ruína. |

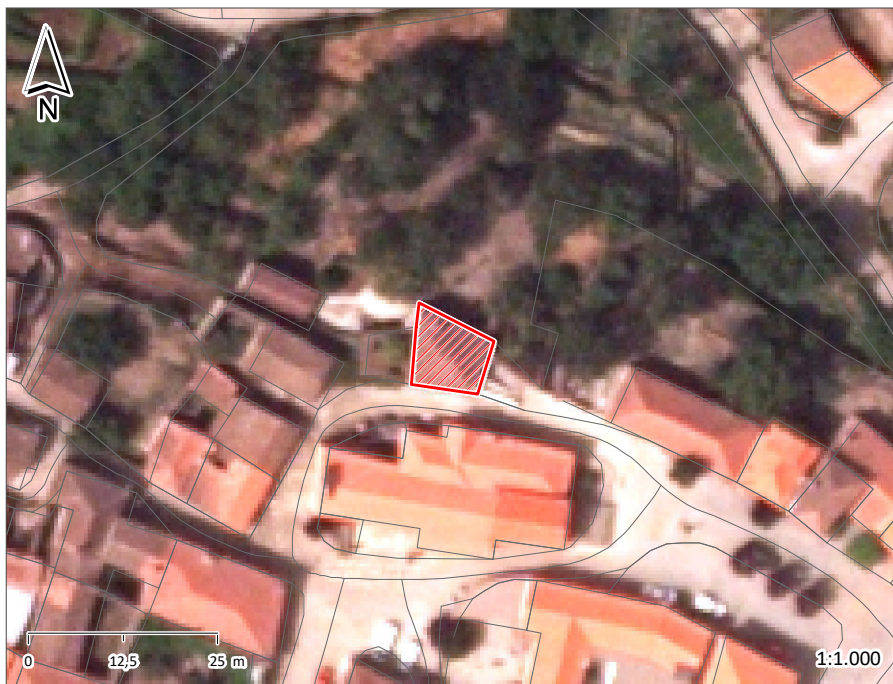
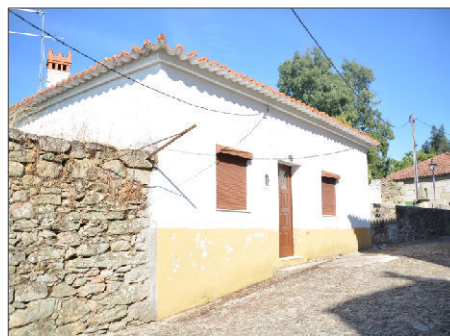
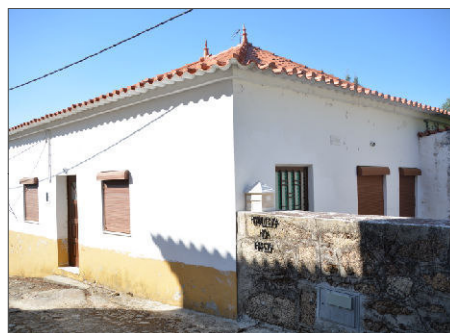
| IDENTIFICAÇÃO DO LOCAL: | Travessa da Igreja | Nº POLÍCIA: | 19 | EDIFÍCIO Nº: | 204 |

| ÉPOCA DE CONSTRUÇÃO | 1951-1990 | ESTADO DE CONSERVAÇÃO | BOM |
| VALOR ARQUITETÓNICO | SEM QUALIDADE | TIPOLOGIA DO EDIFICADO | AGRUPADO |

| CONSTRUÇÃO | MATERIAL | TIPO | COR |
|---|---|---|---|
| ESTRUTURA | BETÃO ARMADO | | |
| REVESTIMENTO FACHADA | REBOCO | AREADO | BRANCO |

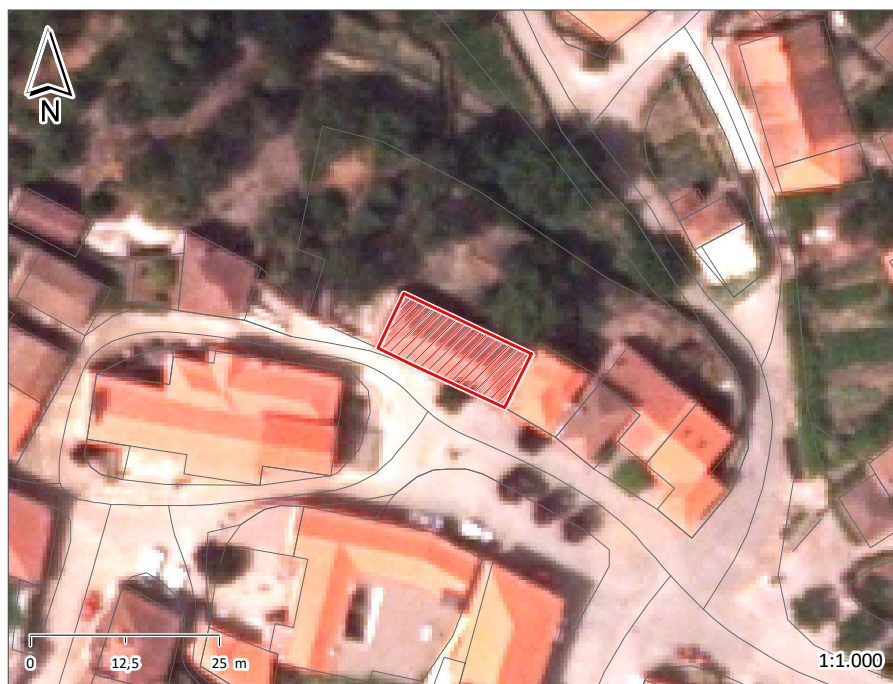
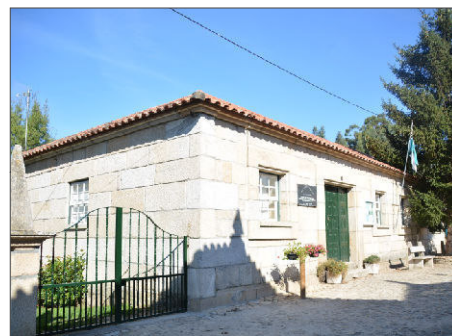
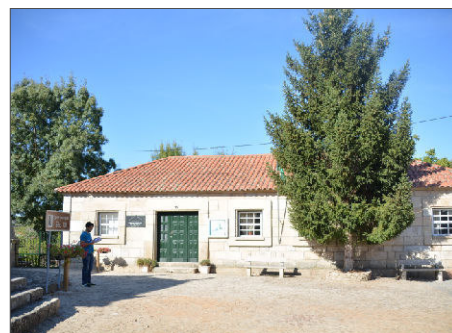
| IDENTIFICAÇÃO DO LOCAL: | Largo do Rossio | Nº POLÍCIA: | 16 | EDIFÍCIO Nº: | 205 |

| ÉPOCA DE CONSTRUÇÃO | 1900-1950 | ESTADO DE CONSERVAÇÃO | EXCELENTE |
| VALOR ARQUITETÓNICO | SEM QUALIDADE | TIPOLOGIA DO EDIFICADO | AGRUPADO |

| Junta de Freguesia. |

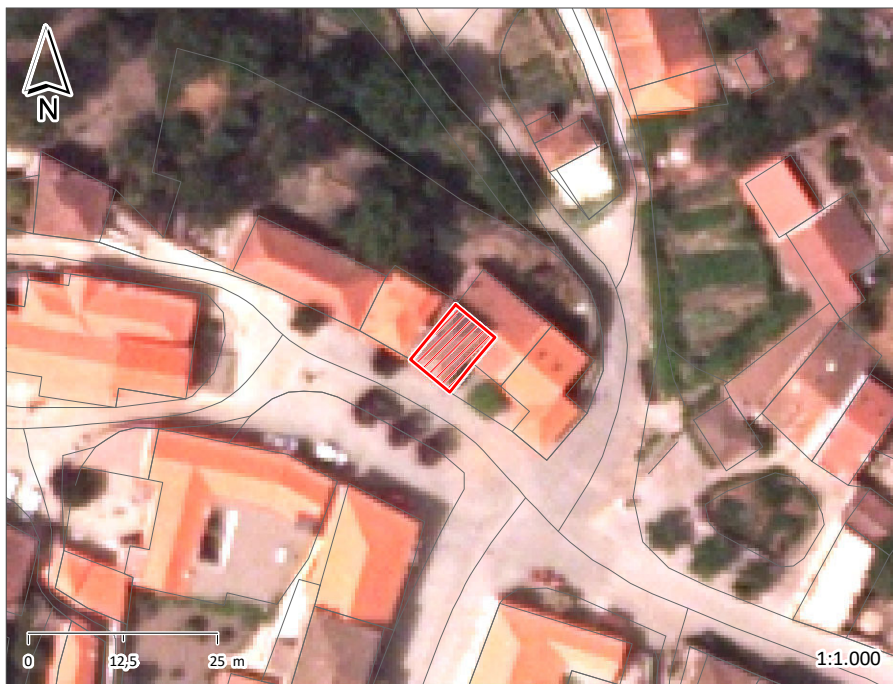
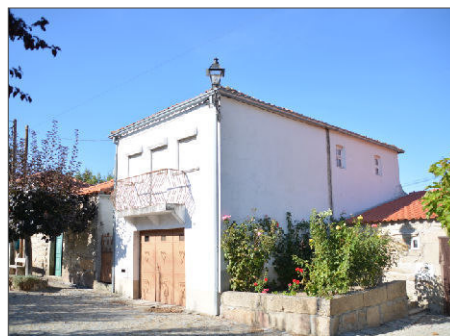
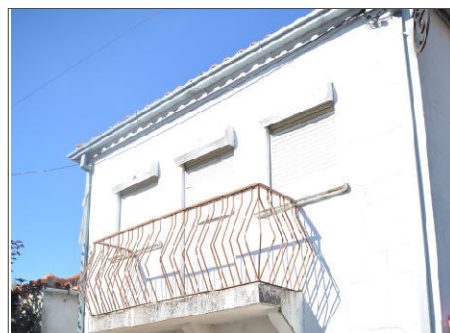
| IDENTIFICAÇÃO DO LOCAL: | Largo do Rossio | Nº POLÍCIA: | 15 | EDIFÍCIO Nº: | 206 |

| ÉPOCA DE CONSTRUÇÃO | 1951-1990 | ESTADO DE CONSERVAÇÃO | BOM |
| VALOR ARQUITETÓNICO | SEM QUALIDADE | TIPOLOGIA DO EDIFICADO | AGRUPADO |

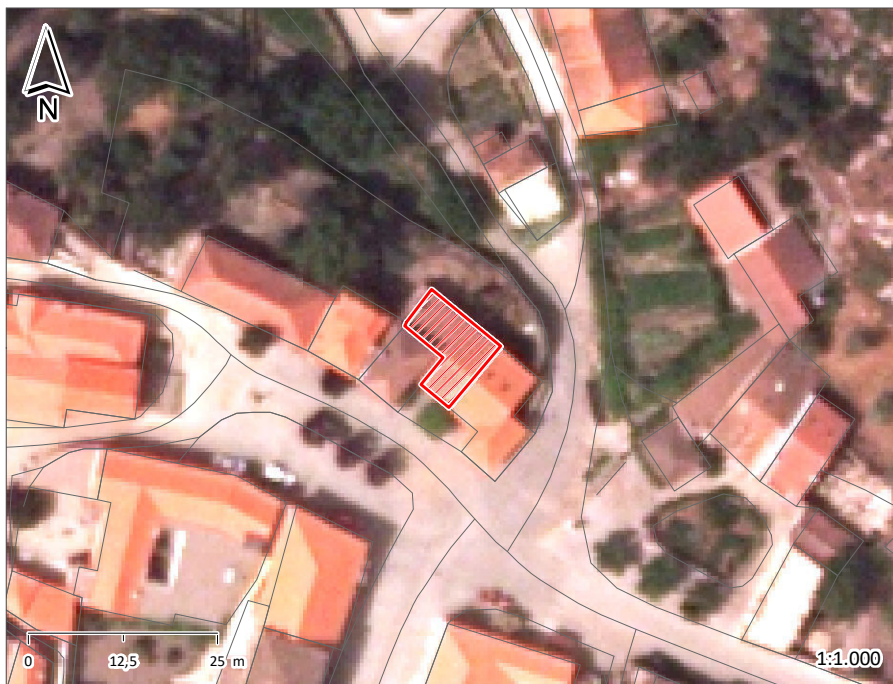
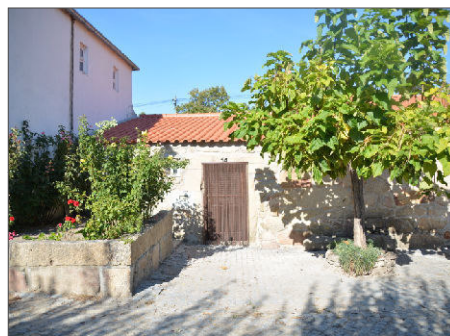
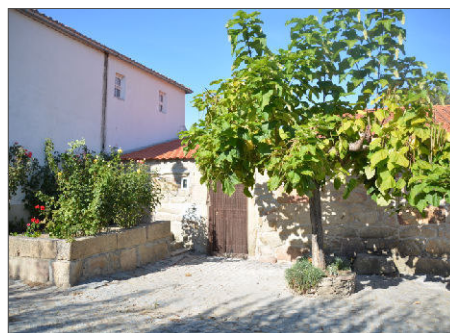
| IDENTIFICAÇÃO DO LOCAL: | Largo do Rossio | Nº POLÍCIA: | 14 | EDIFÍCIO Nº: | 207 |

| ÉPOCA DE CONSTRUÇÃO | 1900-1950 | ESTADO DE CONSERVAÇÃO | EXCELENTE |
| VALOR ARQUITETÓNICO | SEM QUALIDADE | TIPOLOGIA DO EDIFICADO | AGRUPADO |

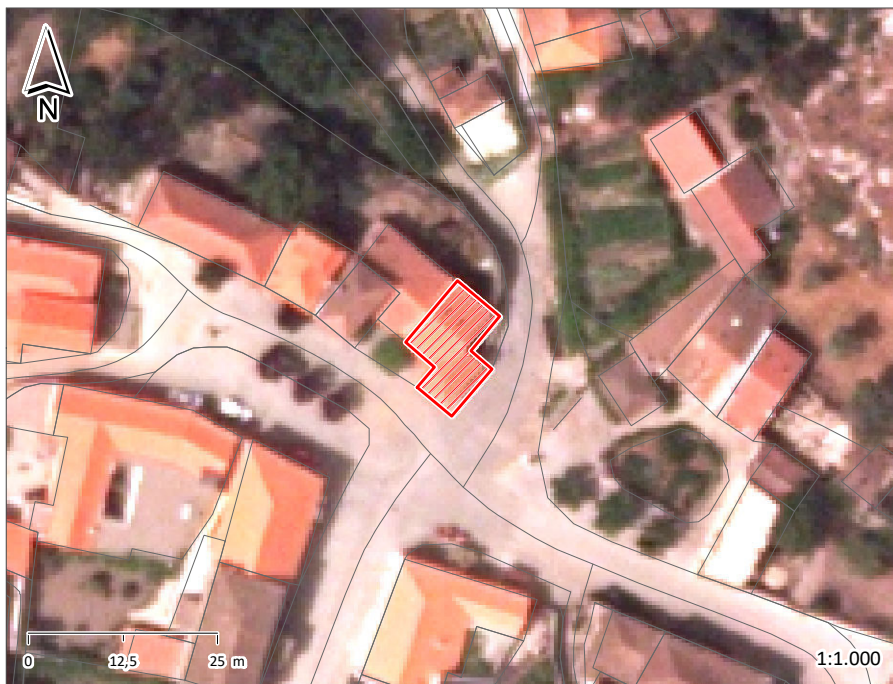
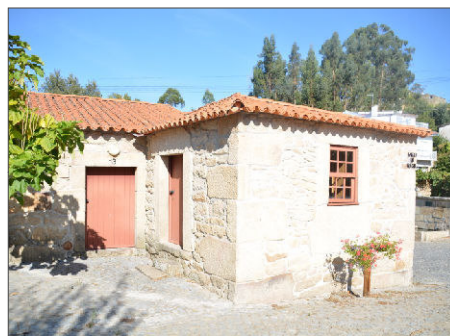
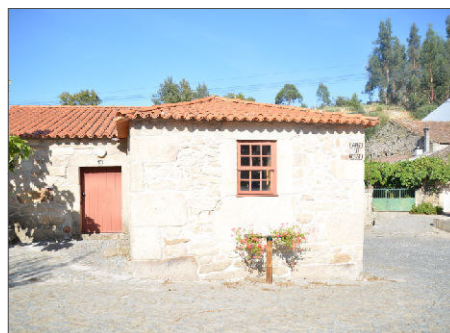
| IDENTIFICAÇÃO DO LOCAL: | Largo do Rossio | Nº POLÍCIA: | 13 | EDIFÍCIO Nº: | 208 |

| ÉPOCA DE CONSTRUÇÃO | 1900-1950 | ESTADO DE CONSERVAÇÃO | EXCELENTE |
| VALOR ARQUITETÓNICO | SEM QUALIDADE | TIPOLOGIA DO EDIFICADO | AGRUPADO |

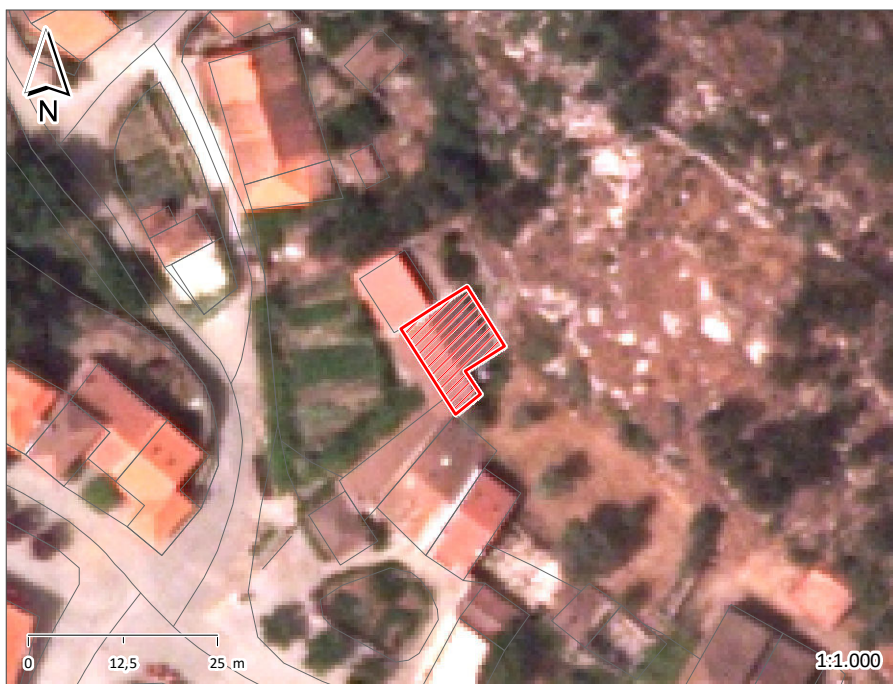
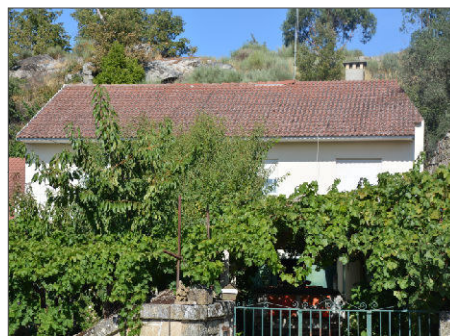
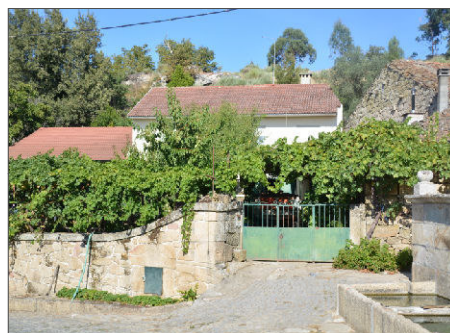
| IDENTIFICAÇÃO DO LOCAL: | Largo do Rossio | Nº POLÍCIA: | | EDIFÍCIO Nº: | 209 |

| ÉPOCA DE CONSTRUÇÃO | POSTERIOR A 1990 | ESTADO DE CONSERVAÇÃO | EXCELENTE |
| VALOR ARQUITETÓNICO | SEM QUALIDADE | TIPOLOGIA DO EDIFICADO | AGRUPADO |

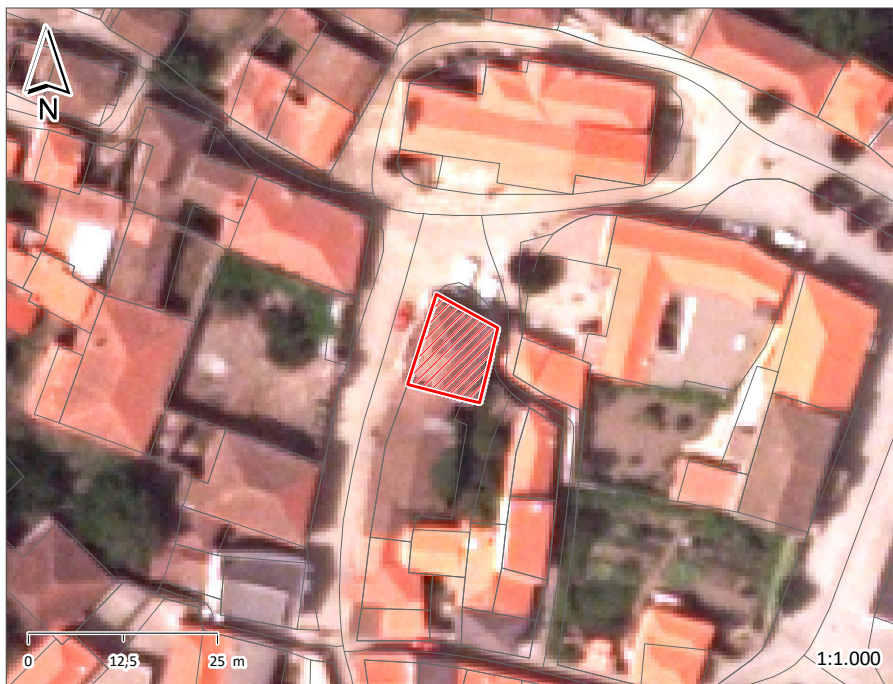
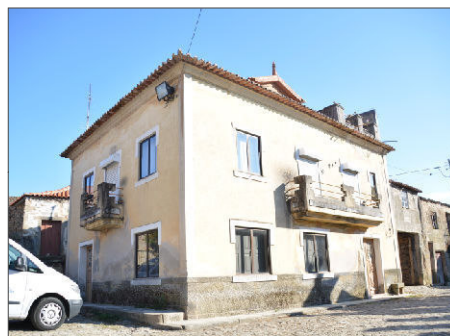
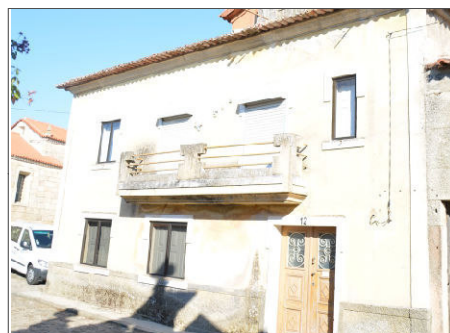
| IDENTIFICAÇÃO DO LOCAL: | Largo do Rossio | Nº POLÍCIA: | 12 | EDIFÍCIO Nº: | 210 |

| ÉPOCA DE CONSTRUÇÃO | 1951-1990 | ESTADO DE CONSERVAÇÃO | BOM |
| VALOR ARQUITETÓNICO | SEM QUALIDADE | TIPOLOGIA DO EDIFICADO | AGRUPADO |

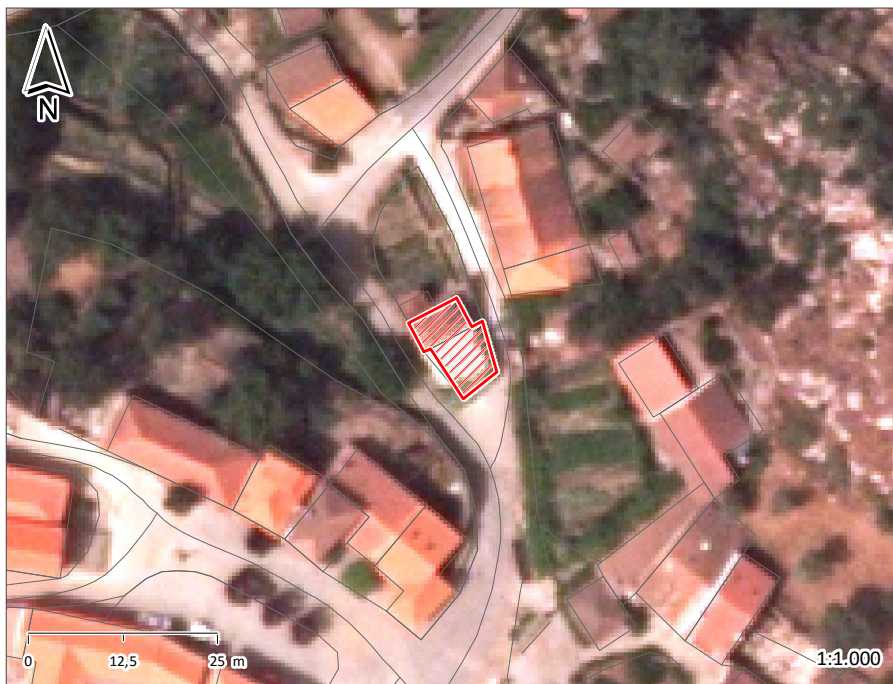
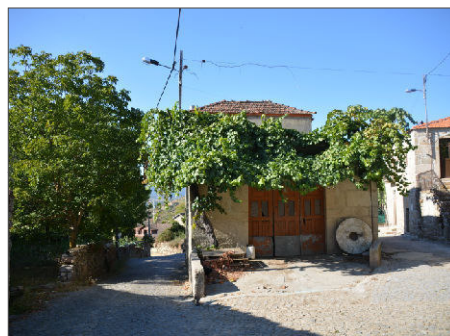
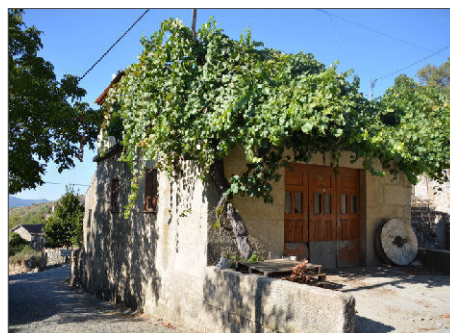
| IDENTIFICAÇÃO DO LOCAL: | Calçada da Fonte | Nº POLÍCIA: | EDIFÍCIO Nº: 211 |

| ÉPOCA DE CONSTRUÇÃO | 1951-1990 | ESTADO DE CONSERVAÇÃO | BOM |
| VALOR ARQUITETÓNICO | SEM QUALIDADE | TIPOLOGIA DO EDIFICADO | ISOLADO |

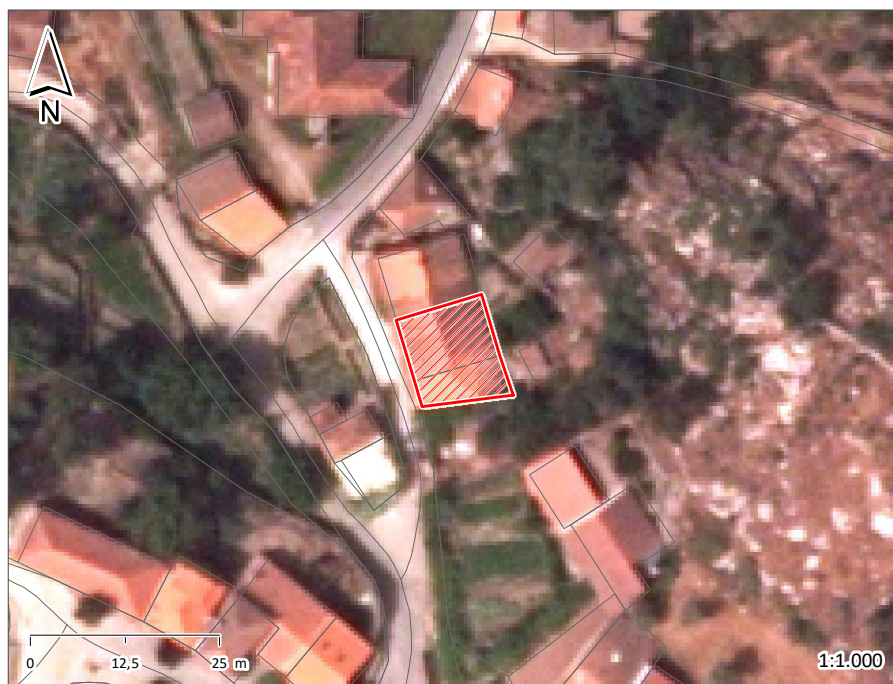
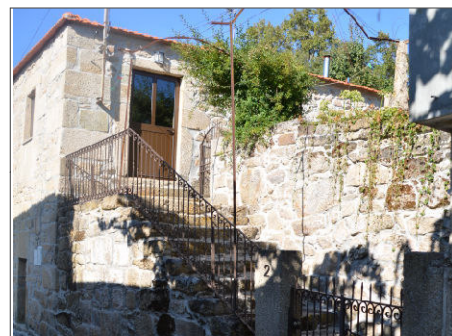
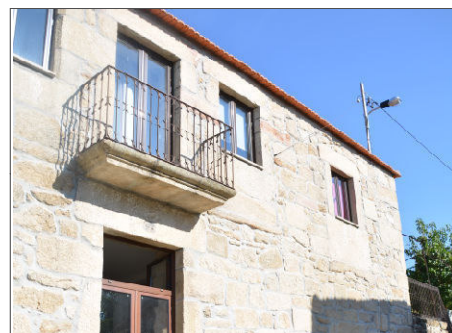
| IDENTIFICAÇÃO DO LOCAL: | Calçada da Fonte | Nº POLÍCIA: | 2 | EDIFÍCIO Nº: | 212 |

| ÉPOCA DE CONSTRUÇÃO | 1951-1990 | ESTADO DE CONSERVAÇÃO | EXCELENTE |

| CONSTRUÇÃO | MATERIAL | TIPO | COR |
|---|---|---|---|
| ESTRUTURA | GRANITO | ALVENARIA | |
| REVESTIMENTO FACHADA | GRANITO | FACE À VISTA | NATURAL |
| COBERTURA | TELHA | 3 ÁGUAS | NATURAL |

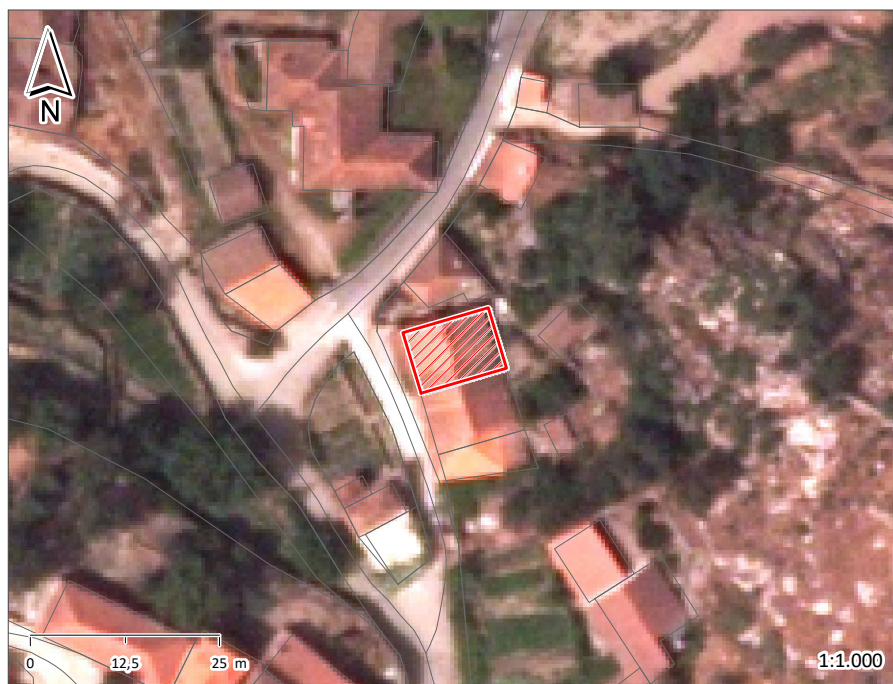
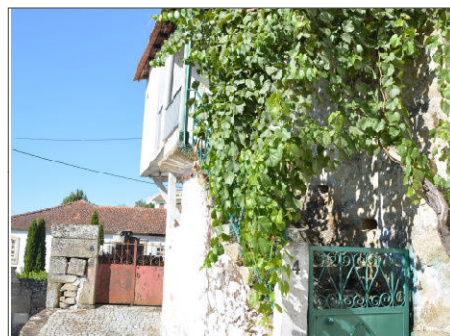
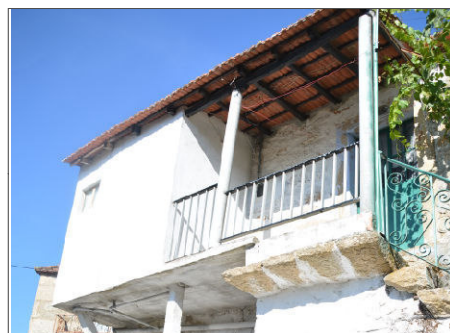
| IDENTIFICAÇÃO DO LOCAL: | Calçada da Fonte | Nº POLÍCIA: | 4 | EDIFÍCIO Nº: | 213 |

| ÉPOCA DE CONSTRUÇÃO | 1900-1950 | ESTADO DE CONSERVAÇÃO | MÉDIO |

| CONSTRUÇÃO | MATERIAL | | TIPO | | COR | |
|---|---|---|---|---|---|---|
| ESTRUTURA | GRANITO | BETÃO ARMADO | ALVENARIA | | | |
| REVESTIMENTO FACHADA | GRANITO | REBOCO | PINTADO | FACE À VISTA | BRANCO | NATURAL |
| COBERTURA | TELHA | | 2 ÁGUAS | | NATURAL | |

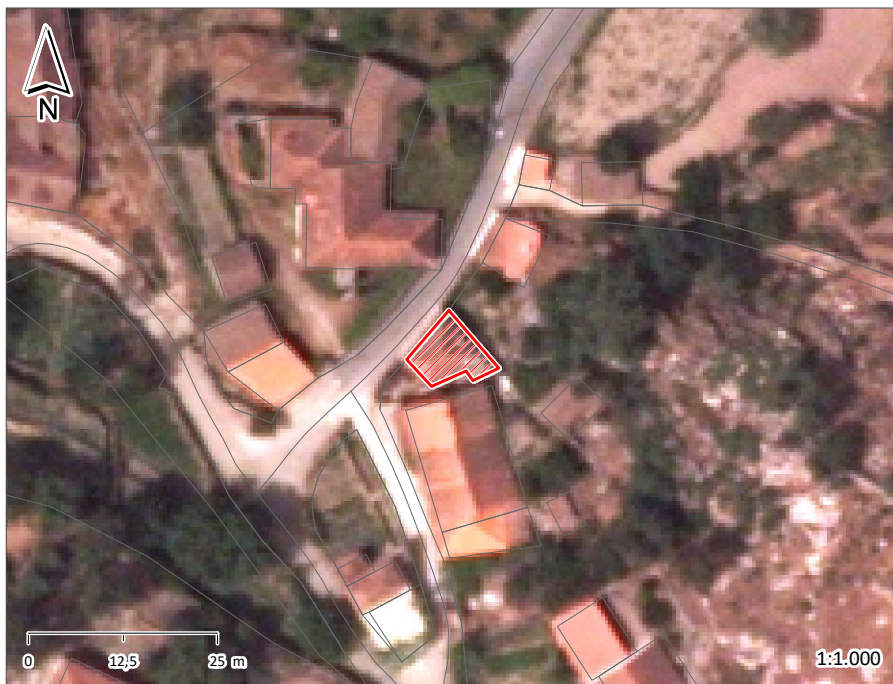
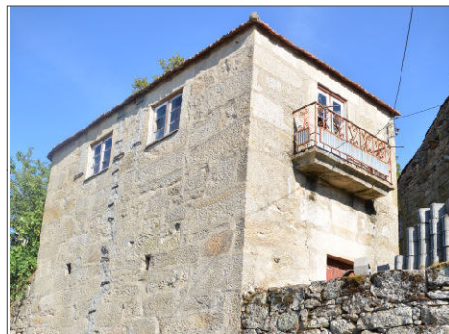
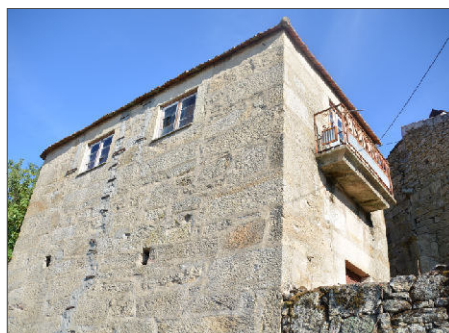
| IDENTIFICAÇÃO DO LOCAL: | Avenida de São Martinho | Nº POLÍCIA: | EDIFÍCIO Nº: 214 |

| ÉPOCA DE CONSTRUÇÃO | 1900-1950 | ESTADO DE CONSERVAÇÃO | BOM |

| CONSTRUÇÃO | MATERIAL | TIPO | COR |
|---|---|---|---|
| ESTRUTURA | GRANITO | ALVENARIA | |
| REVESTIMENTO FACHADA | GRANITO | FACE À VISTA | NATURAL |
| COBERTURA | TELHA | 4 ÁGUAS | NATURAL |

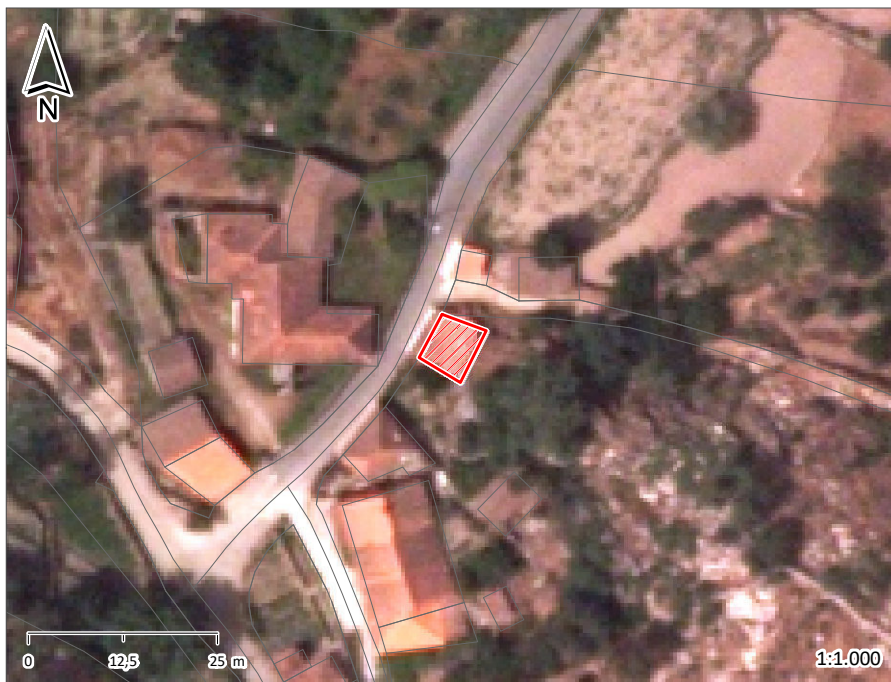
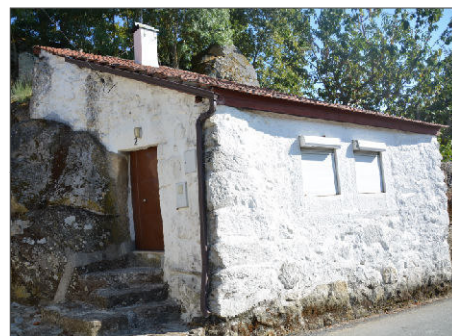
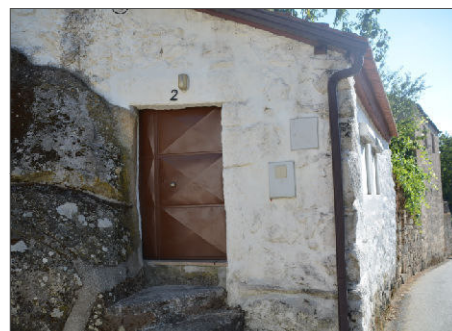
| IDENTIFICAÇÃO DO LOCAL: | Avenida de São Martinho | Nº POLÍCIA: | 2 | EDIFÍCIO Nº: | 215 |

| ÉPOCA DE CONSTRUÇÃO | 1900-1950 | ESTADO DE CONSERVAÇÃO | BOM |

| CONSTRUÇÃO | MATERIAL | TIPO | COR |
|---|---|---|---|
| ESTRUTURA | GRANITO | ALVENARIA | |
| REVESTIMENTO FACHADA | GRANITO | PINTADO | BRANCO |
| COBERTURA | TELHA | INCLINADA | NATURAL |

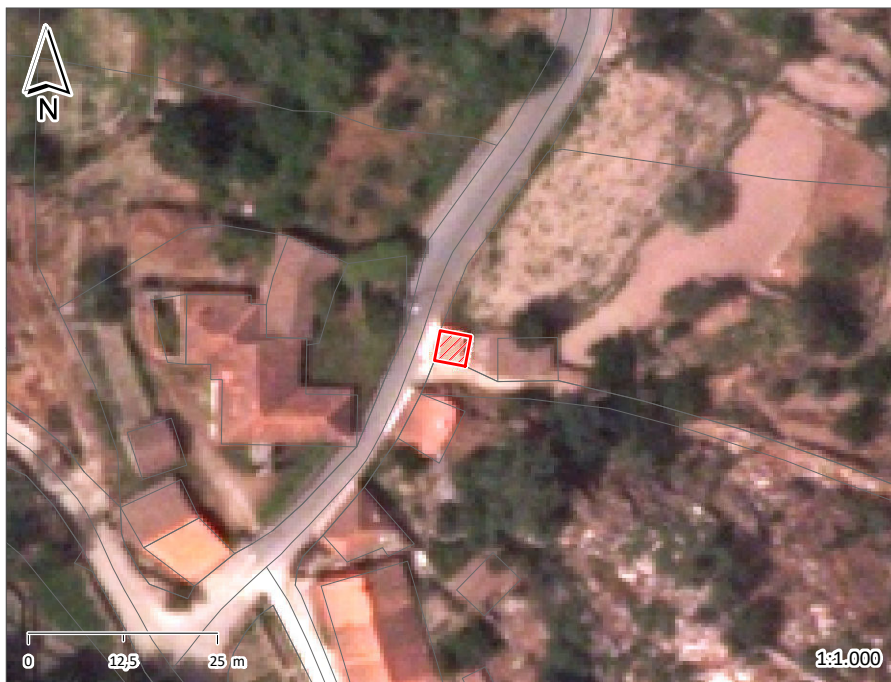
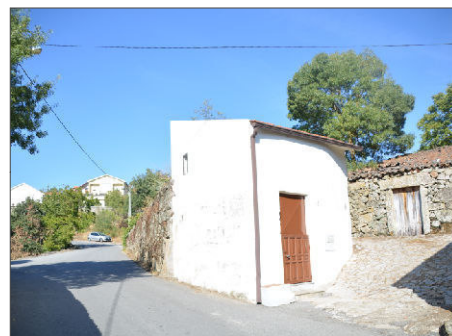
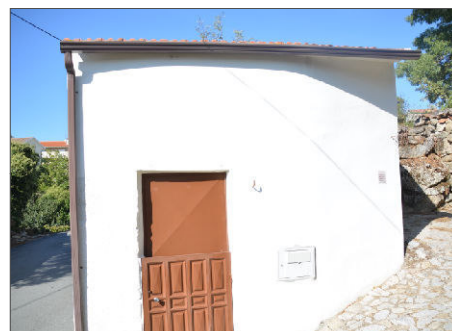
| IDENTIFICAÇÃO DO LOCAL: | Avenida de São Martinho | Nº POLÍCIA: | EDIFÍCIO Nº: 216 |

| ÉPOCA DE CONSTRUÇÃO | POSTERIOR A 1990 | ESTADO DE CONSERVAÇÃO | |

| CONSTRUÇÃO | MATERIAL | TIPO | COR |
|---|---|---|---|
| ESTRUTURA | BETÃO ARMADO | | |
| REVESTIMENTO FACHADA | REBOCO | AREADO | BRANCO |
| COBERTURA | TELHA | INCLINADA | NATURAL |

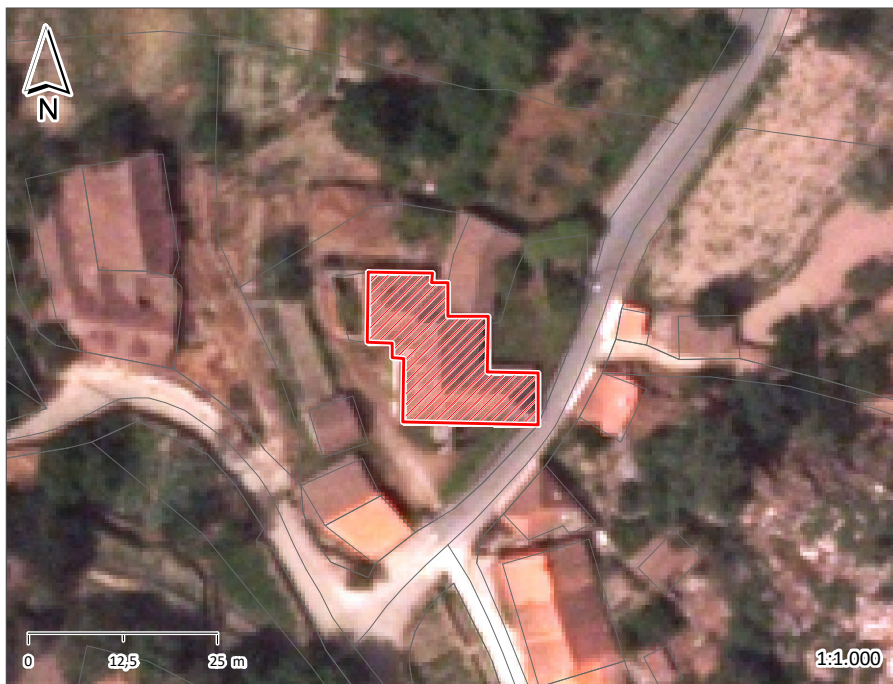
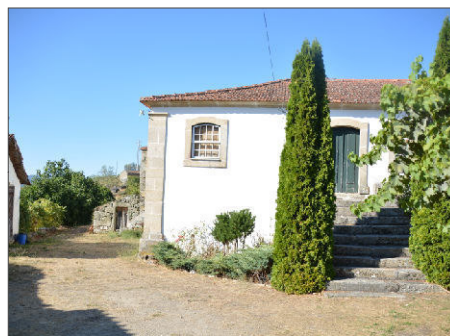
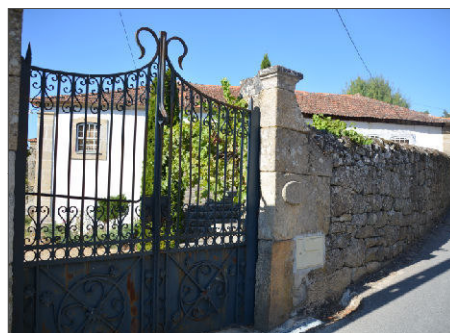
| IDENTIFICAÇÃO DO LOCAL: | Avenida de São Martinho | Nº POLÍCIA: | EDIFÍCIO Nº: 217 |

| ÉPOCA DE CONSTRUÇÃO | ANTERIOR A 1900 | ESTADO DE CONSERVAÇÃO | EXCELENTE |
| VALOR ARQUITETÓNICO | COM QUALIDADE | TIPOLOGIA DO EDIFICADO | ISOLADO |

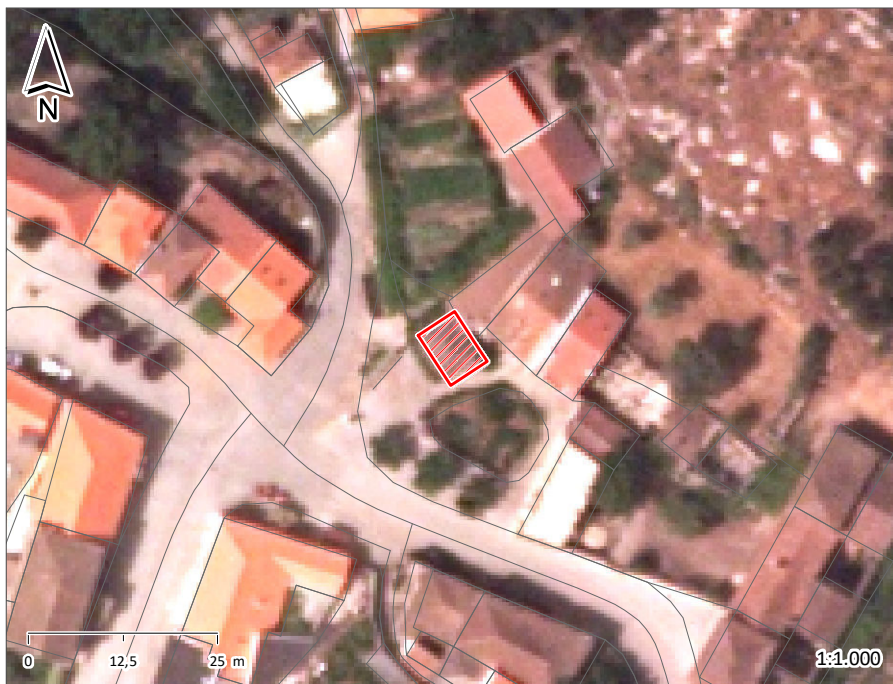
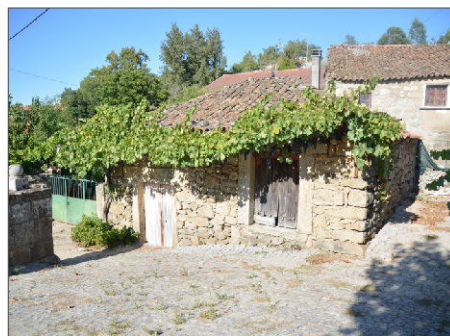
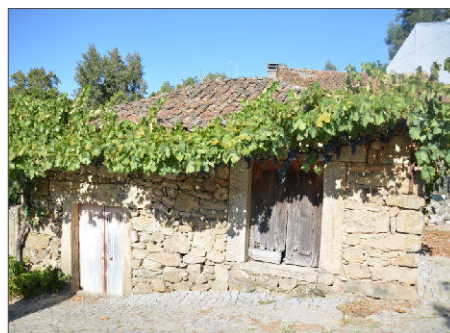
| IDENTIFICAÇÃO DO LOCAL: | Largo do Rossio | Nº POLÍCIA: | | EDIFÍCIO Nº: | 218 |

| ÉPOCA DE CONSTRUÇÃO | 1900-1950 | ESTADO DE CONSERVAÇÃO | |
| VALOR ARQUITETÓNICO | SEM QUALIDADE | TIPOLOGIA DO EDIFICADO | ISOLADO |

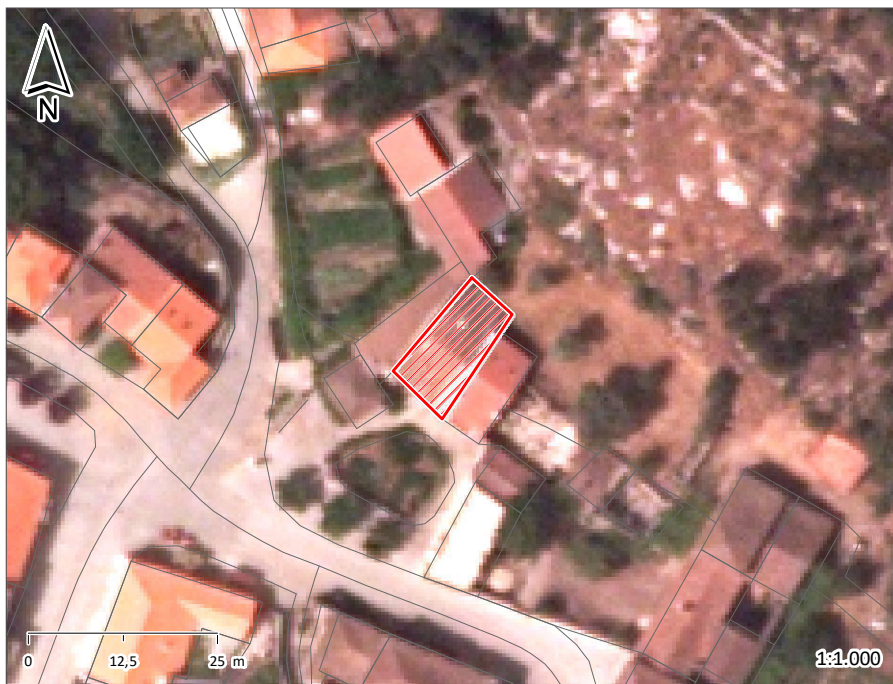
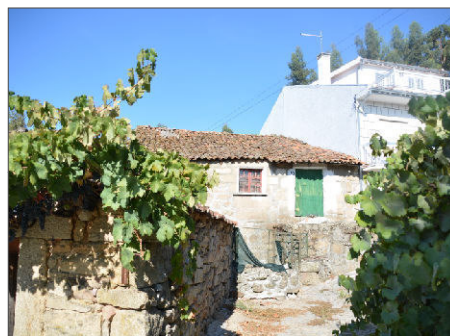
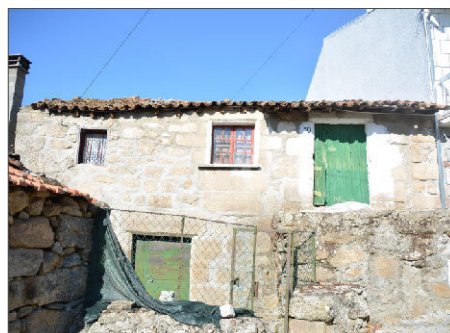
| IDENTIFICAÇÃO DO LOCAL: | | Nº POLÍCIA: | 10 | EDIFÍCIO Nº: | 219 |

| ÉPOCA DE CONSTRUÇÃO | 1900-1950 | ESTADO DE CONSERVAÇÃO | MÉDIO |
| VALOR ARQUITETÓNICO | SEM QUALIDADE | TIPOLOGIA DO EDIFICADO | AGRUPADO |

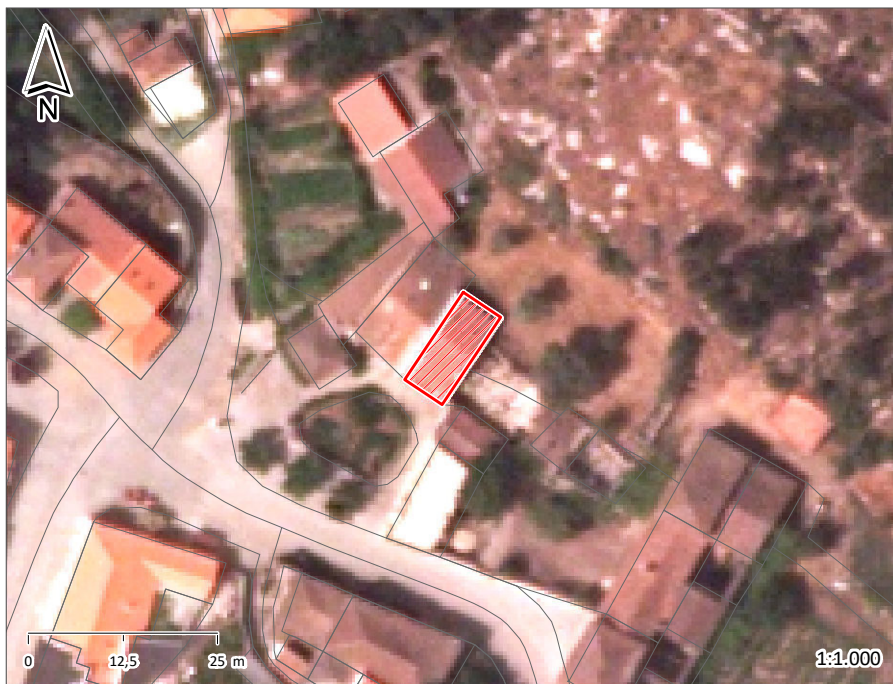
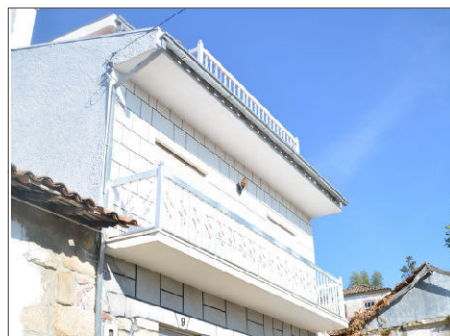
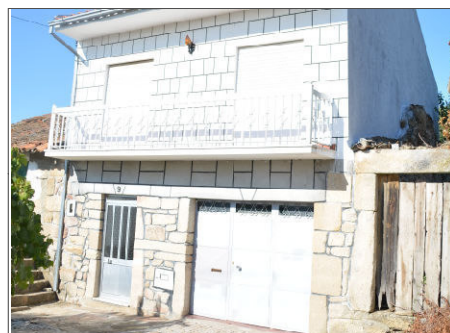
| IDENTIFICAÇÃO DO LOCAL: | | Nº POLÍCIA: | 9 | EDIFÍCIO Nº: | 220 |

| ÉPOCA DE CONSTRUÇÃO | POSTERIOR A 1990 | ESTADO DE CONSERVAÇÃO | EXCELENTE |
| VALOR ARQUITETÓNICO | SEM QUALIDADE | TIPOLOGIA DO EDIFICADO | AGRUPADO |

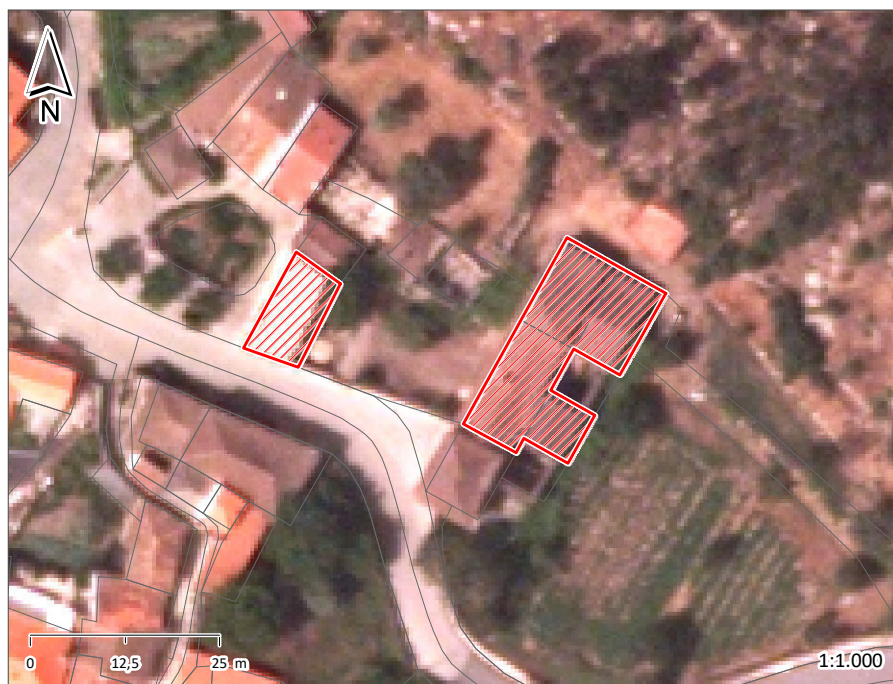
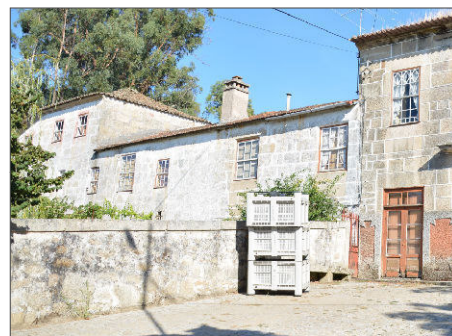
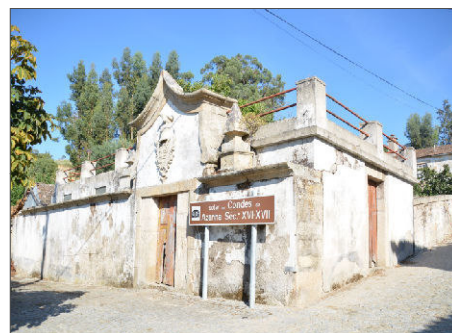
| IDENTIFICAÇÃO DO LOCAL: | Avenida Francim Quintais Silva<br>Largo do Rossio | Nº POLÍCIA: | EDIFÍCIO Nº: 221 |

| ÉPOCA DE CONSTRUÇÃO | ANTERIOR A 1900 | ESTADO DE CONSERVAÇÃO | MÉDIO |
| VALOR ARQUITETÓNICO | COM QUALIDADE | TIPOLOGIA DO EDIFICADO | AGRUPADO |

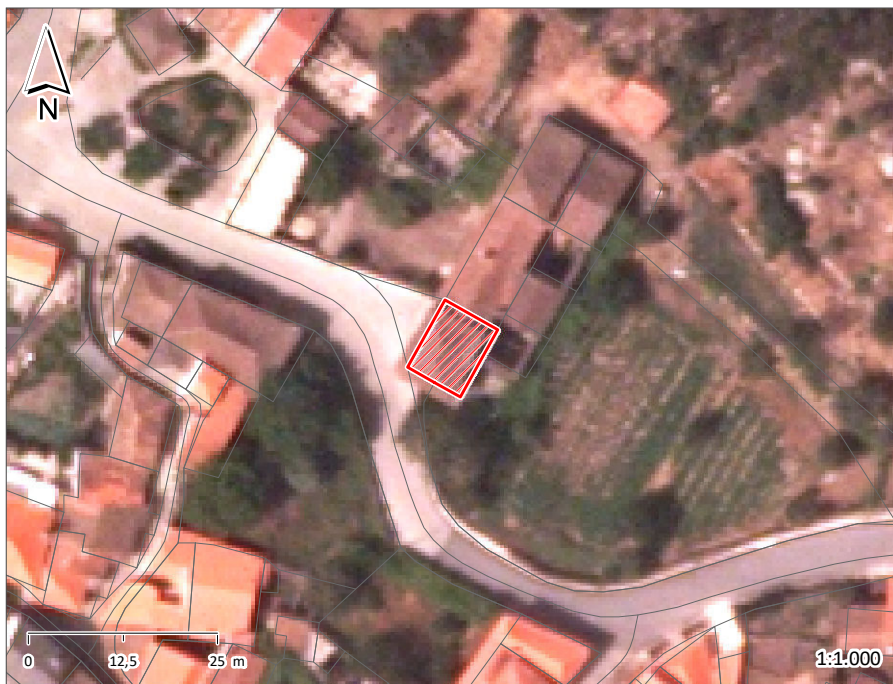
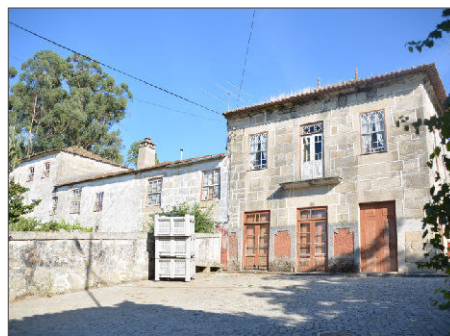
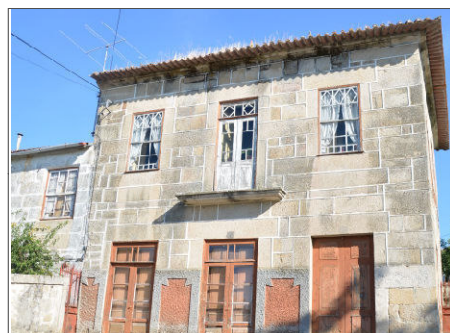
| IDENTIFICAÇÃO DO LOCAL: | Avenida Franclim Quintais Silva | Nº POLÍCIA: | EDIFÍCIO Nº: 222 |

| ÉPOCA DE CONSTRUÇÃO | ANTERIOR A 1900 | ESTADO DE CONSERVAÇÃO | MÉDIO |
| VALOR ARQUITETÓNICO | COM QUALIDADE | TIPOLOGIA DO EDIFICADO | AGRUPADO |

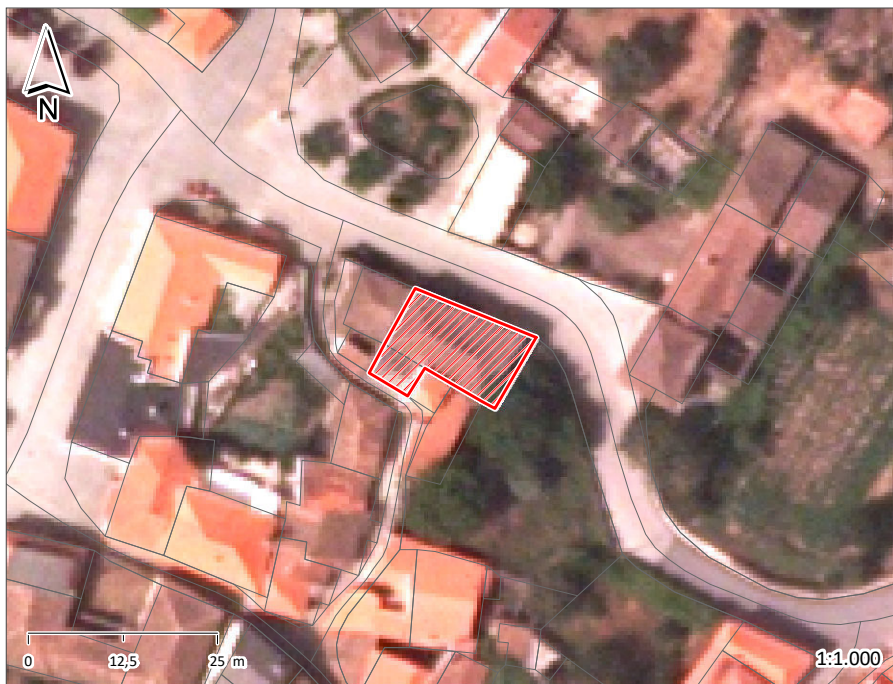
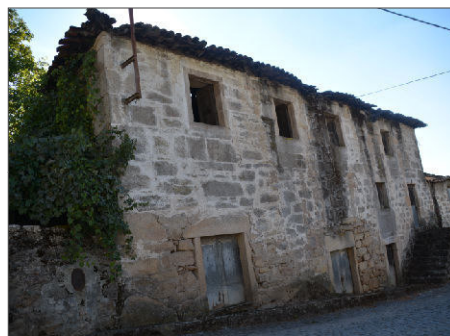
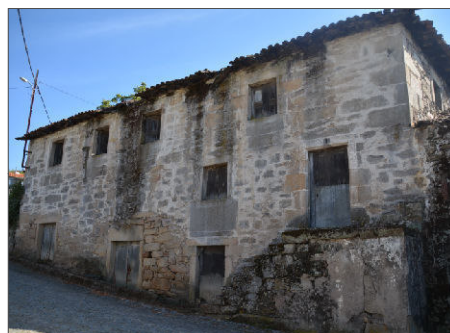
| IDENTIFICAÇÃO DO LOCAL: | Avenida Francim Quintais Silva | Nº POLÍCIA: | 1 | EDIFÍCIO Nº: | 223 |

| ÉPOCA DE CONSTRUÇÃO | 1900-1950 | ESTADO DE CONSERVAÇÃO | PÉSSIMO |
| VALOR ARQUITETÓNICO | SEM QUALIDADE | TIPOLOGIA DO EDIFICADO | AGRUPADO |
