## OPERAÇÃO DE REABILITAÇÃO URBANA DA ARU DE FONTE ARCADA

### Programa Estratégico de Reabilitação Urbana

Caderno II – Caracterização do Edificado e do Espaço Público | maio 2017

Fase 2 – Programa Estratégico de Reabilitação Urbana

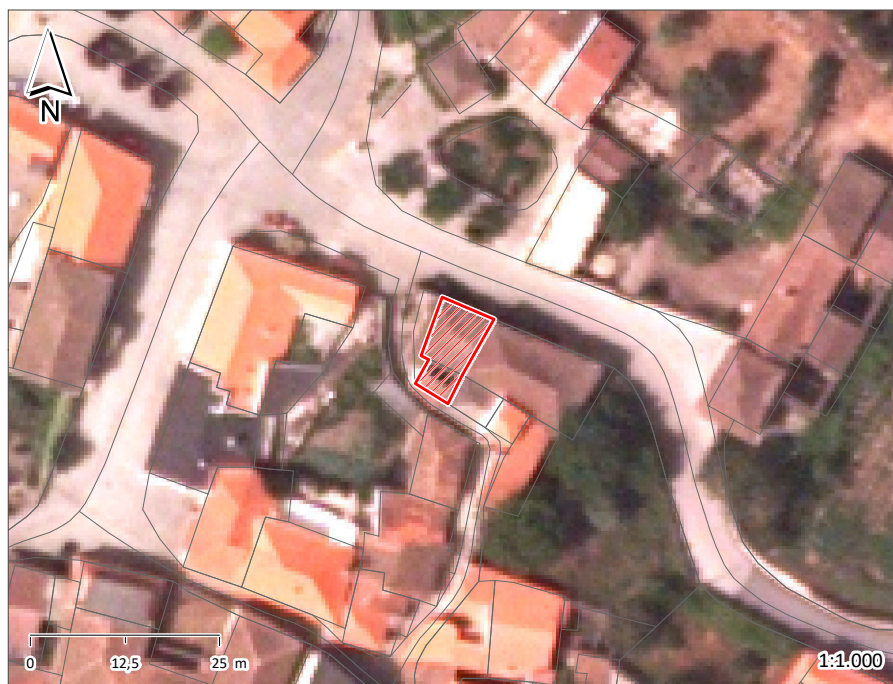
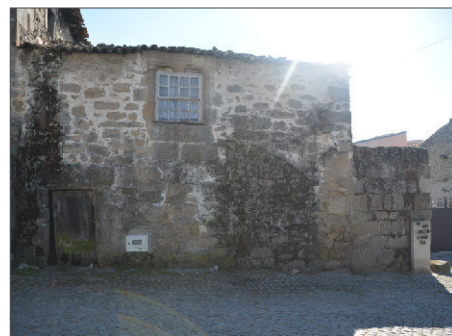
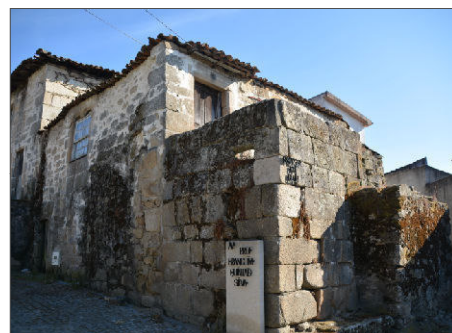
| IDENTIFICAÇÃO DO LOCAL: | Largo do Rossio | Nº POLÍCIA: | EDIFÍCIO Nº: 224 |

| ÉPOCA DE CONSTRUÇÃO | 1900-1950 | ESTADO DE CONSERVAÇÃO | MAU |
| VALOR ARQUITETÓNICO | SEM QUALIDADE | TIPOLOGIA DO EDIFICADO | AGRUPADO |

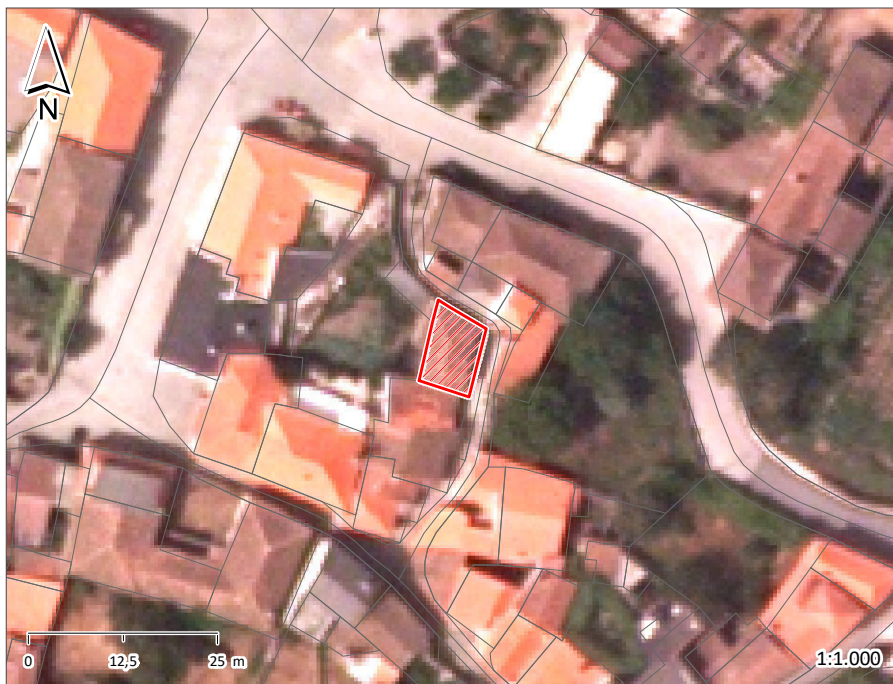
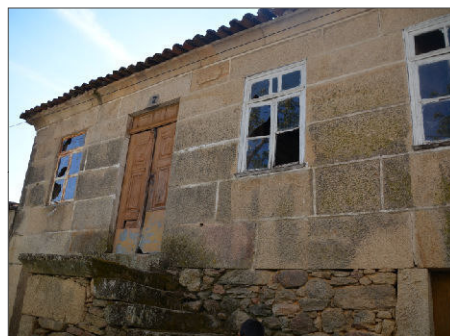
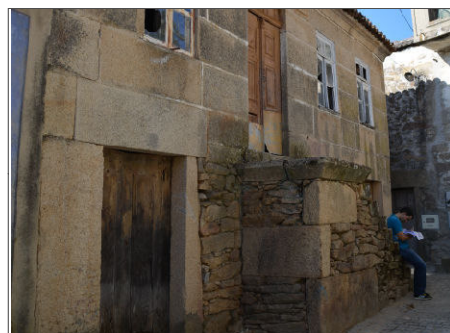
| IDENTIFICAÇÃO DO LOCAL: | Travessa do Beco | Nº POLÍCIA: | 2 | EDIFÍCIO Nº: | 225 |

| ÉPOCA DE CONSTRUÇÃO | 1951-1990 | ESTADO DE CONSERVAÇÃO | BOM |
| VALOR ARQUITETÓNICO | SEM QUALIDADE | TIPOLOGIA DO EDIFICADO | AGRUPADO |

| CONSTRUÇÃO | MATERIAL | TIPO | COR |
|---|---|---|---|
| ESTRUTURA | GRANITO | ALVENARIA | |
| REVESTIMENTO FACHADA | GRANITO | FACE À VISTA | NATURAL |

| FORMA DE OCUPAÇÃO | DEVOLUTO | REGIME DE PROPRIEDADE | DO PRÓPRIO | ENTIDADE PROPRIETÁRIA | PRIVADA |

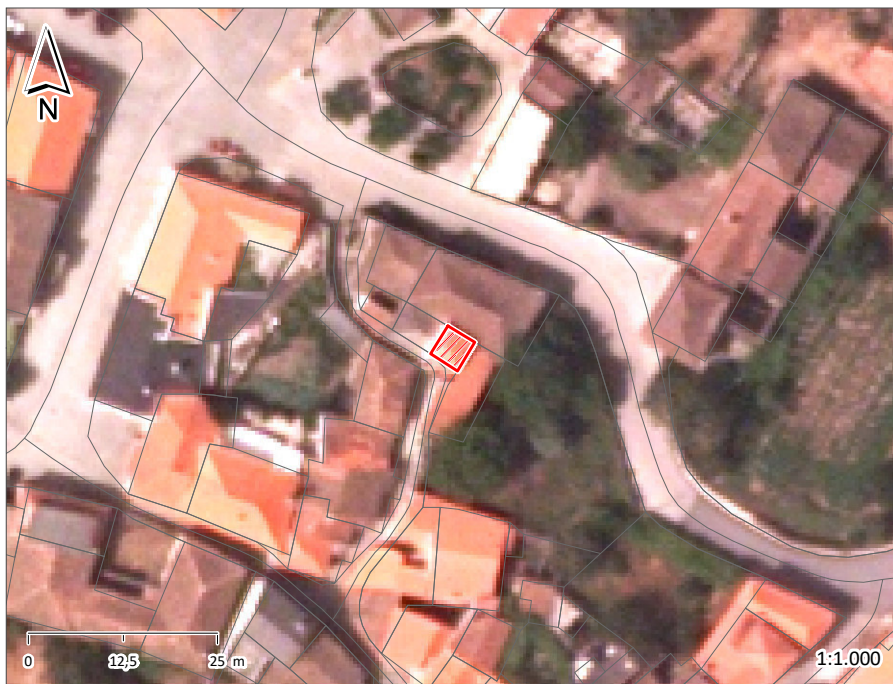
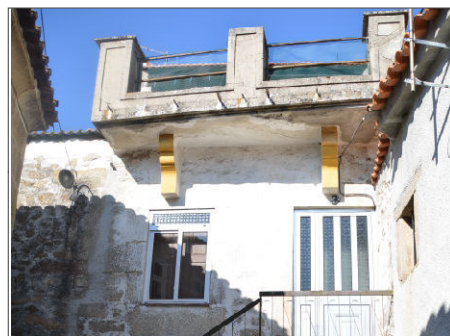
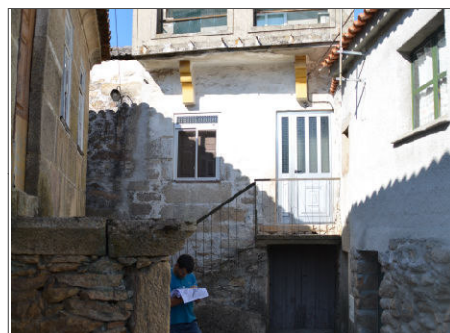
| IDENTIFICAÇÃO DO LOCAL: | Travessa do Beco | Nº POLÍCIA: | 3 | EDIFÍCIO Nº: | 226 |

| ÉPOCA DE CONSTRUÇÃO | 1951-1990 | ESTADO DE CONSERVAÇÃO | BOM |
| VALOR ARQUITETÓNICO | SEM QUALIDADE | TIPOLOGIA DO EDIFICADO | AGRUPADO |

| CONSTRUÇÃO | MATERIAL | TIPO | COR |
|---|---|---|---|
| ESTRUTURA | GRANITO BETÃO ARMADO | ALVENARIA | |
| REVESTIMENTO FACHADA | GRANITO | FACE À VISTA PINTADO | NATURAL BRANCO |

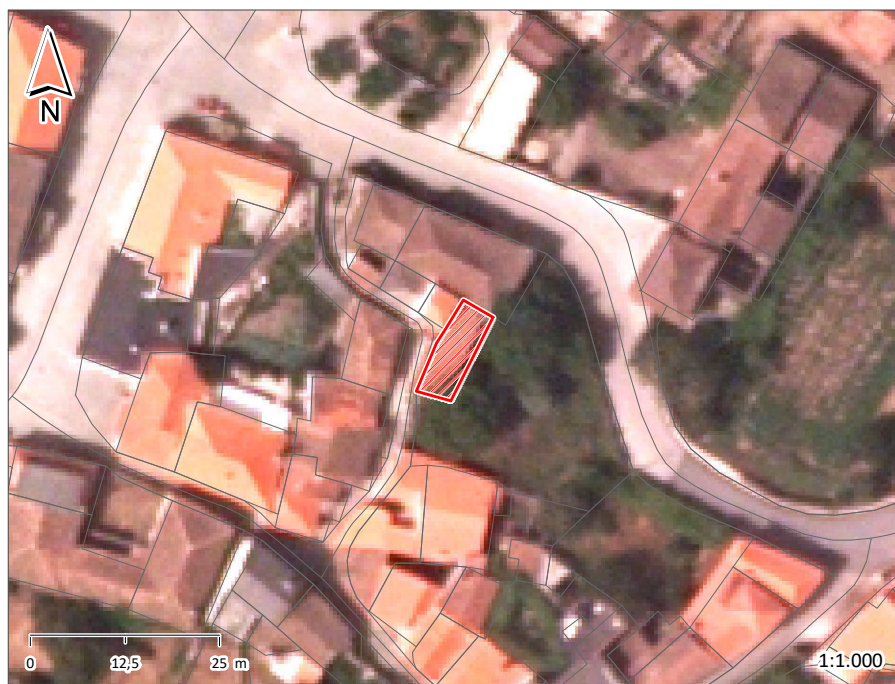
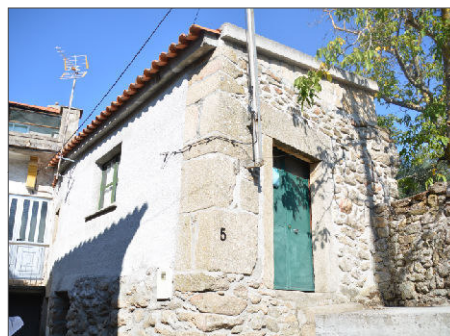
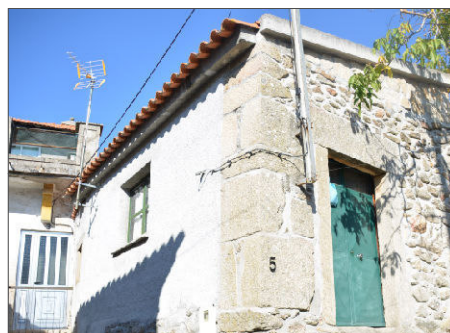
| IDENTIFICAÇÃO DO LOCAL: | Travessa do Beco | Nº POLÍCIA: | 5 | EDIFÍCIO Nº: | 227 |

| ÉPOCA DE CONSTRUÇÃO | 1951-1990 | ESTADO DE CONSERVAÇÃO | BOM |
| VALOR ARQUITETÓNICO | SEM QUALIDADE | TIPOLOGIA DO EDIFICADO | AGRUPADO |

| CONSTRUÇÃO | MATERIAL | | TIPO | | COR | |
|---|---|---|---|---|---|---|
| ESTRUTURA | GRANITO | BETÃO ARMADO | ALVENARIA | | | |
| REVESTIMENTO FACHADA | GRANITO | REBOCO | FACE À VISTA | AREADO | NATURAL | BRANCO |

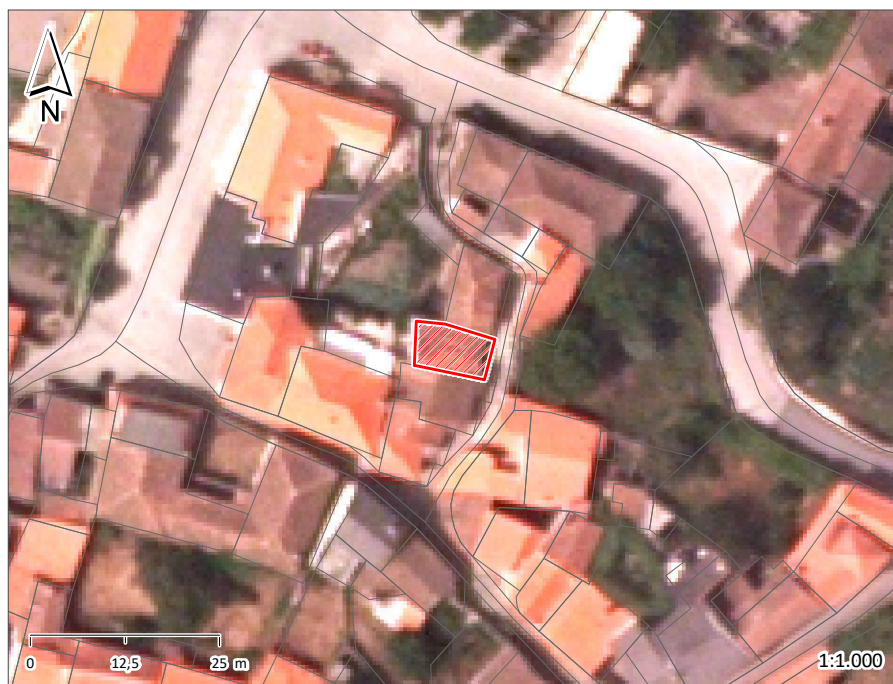
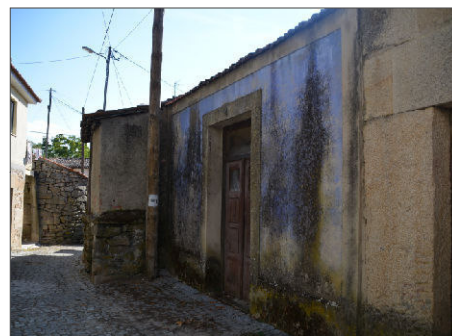
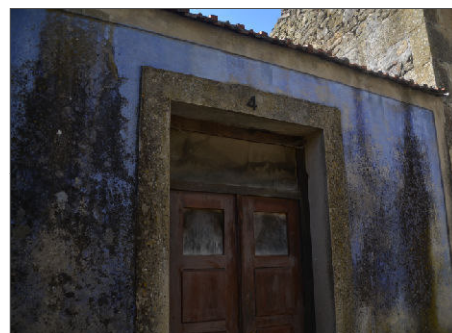
| IDENTIFICAÇÃO DO LOCAL: | Travessa do Beco | Nº POLÍCIA: | 4 | EDIFÍCIO Nº: | 228 |

| ÉPOCA DE CONSTRUÇÃO | 1900-1950 | ESTADO DE CONSERVAÇÃO | MÉDIO |
| VALOR ARQUITETÓNICO | SEM QUALIDADE | TIPOLOGIA DO EDIFICADO | AGRUPADO |

| CONSTRUÇÃO | MATERIAL | TIPO | COR |
|---|---|---|---|
| ESTRUTURA | GRANITO | ALVENARIA | |
| REVESTIMENTO FACHADA | REBOCO | AREADO PINTADO | AZUL AMARELO |

| FORMA DE OCUPAÇÃO | DEVOLUTO | REGIME DE PROPRIEDADE | DO PRÓPRIO | ENTIDADE PROPRIETÁRIA | PRIVADA |

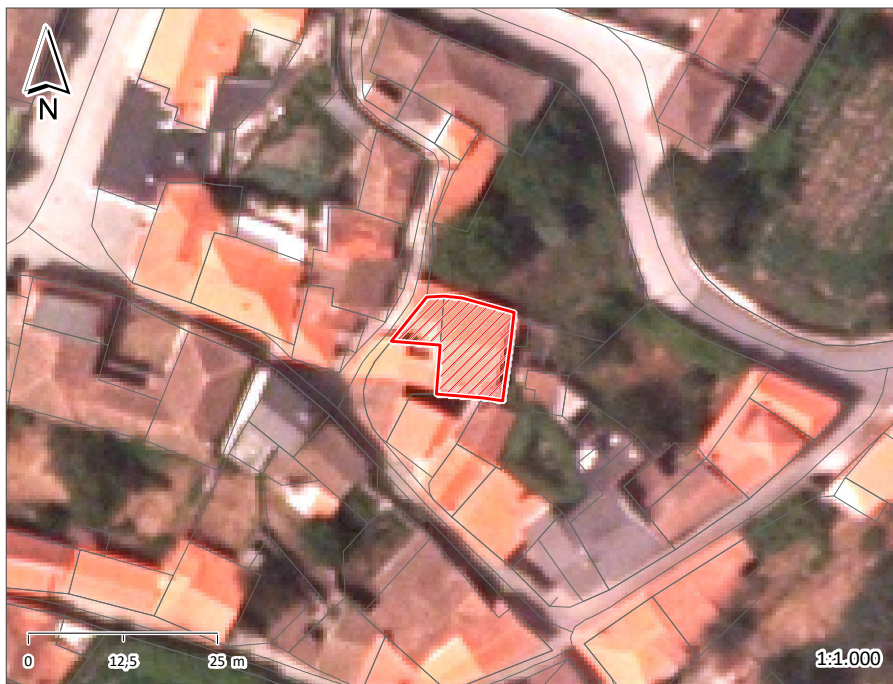
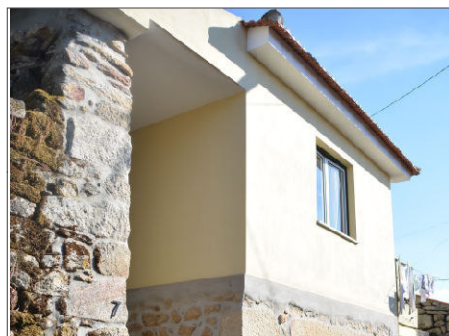
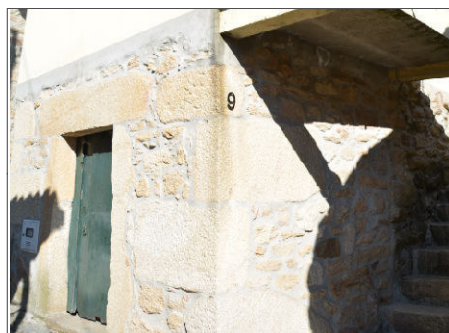
| IDENTIFICAÇÃO DO LOCAL: | Travessa do Beco | Nº POLÍCIA: | 7 | EDIFÍCIO Nº: | 229 |

| ÉPOCA DE CONSTRUÇÃO | 1951-1990 | ESTADO DE CONSERVAÇÃO | EXCELENTE |
| VALOR ARQUITETÓNICO | SEM QUALIDADE | TIPOLOGIA DO EDIFICADO | AGRUPADO |

| CONSTRUÇÃO | MATERIAL | | TIPO | | COR | |
|---|---|---|---|---|---|---|
| ESTRUTURA | GRANITO | BETÃO ARMADO | ALVENARIA | | | |
| REVESTIMENTO FACHADA | GRANITO | REBOCO | FACE À VISTA | AREADO | NATURAL | AMARELO |

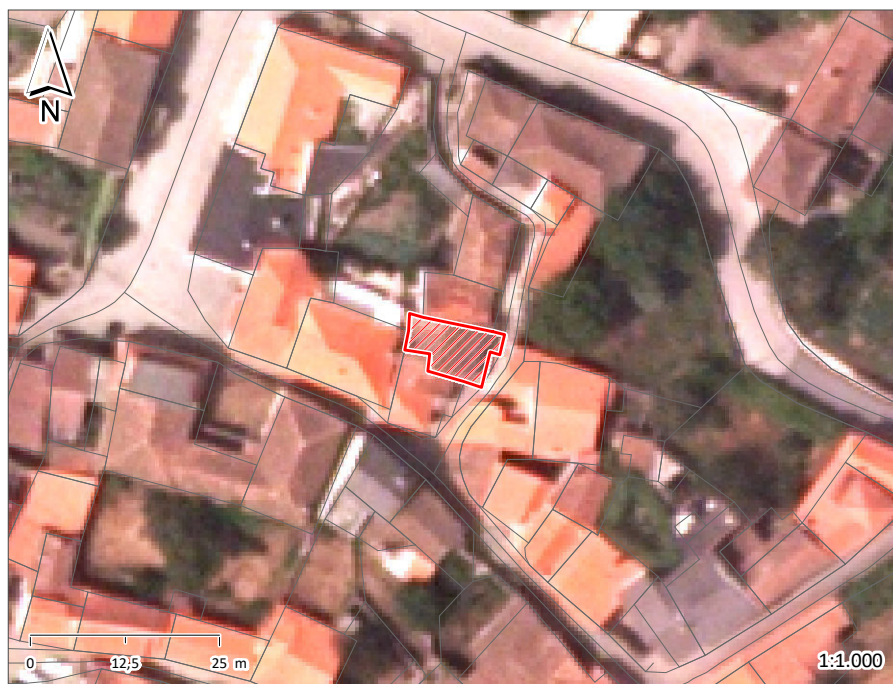
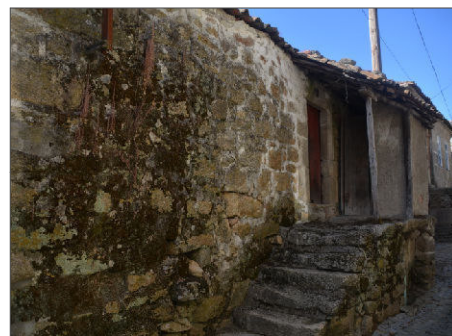
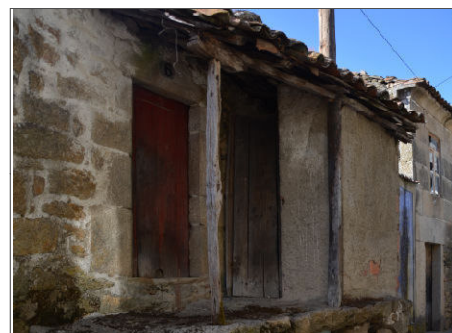
| IDENTIFICAÇÃO DO LOCAL: | Travessa do Beco | Nº POLÍCIA: | 6 | EDIFÍCIO Nº: | 230 |

| ÉPOCA DE CONSTRUÇÃO | 1900-1950 | ESTADO DE CONSERVAÇÃO | MÉDIO |
| VALOR ARQUITETÓNICO | SEM QUALIDADE | TIPOLOGIA DO EDIFICADO | AGRUPADO |

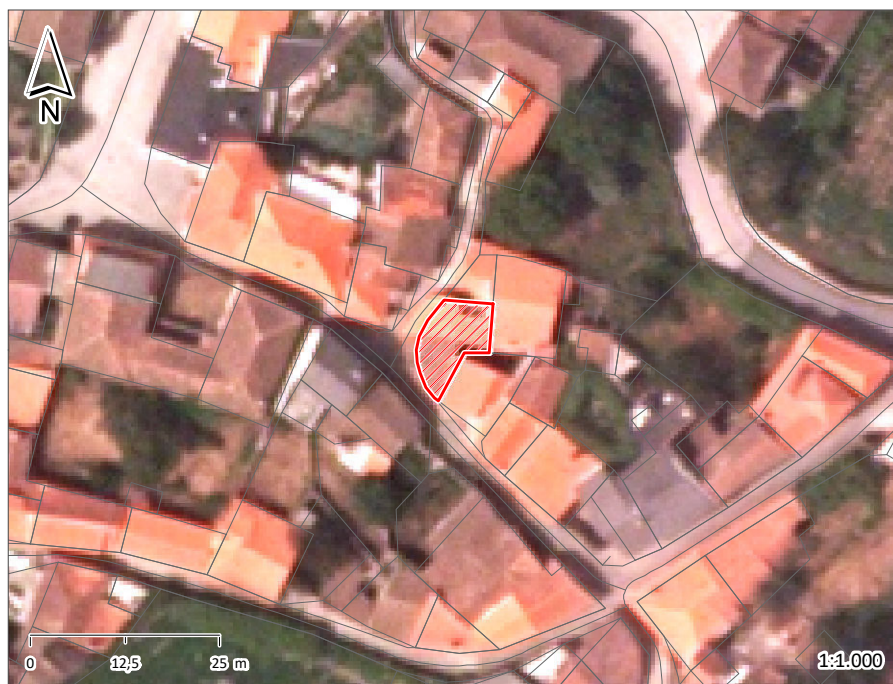
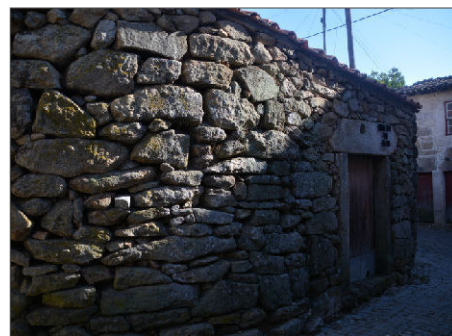
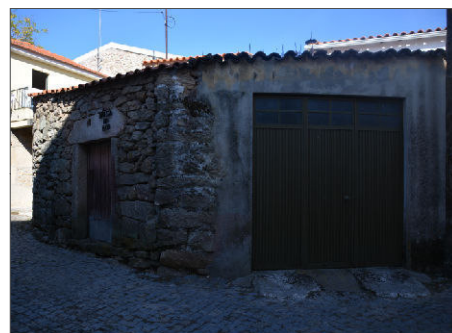
| IDENTIFICAÇÃO DO LOCAL: | Travessa do Beco | Nº POLÍCIA: | EDIFÍCIO Nº: 231 |

| ÉPOCA DE CONSTRUÇÃO | 1900-1950 | ESTADO DE CONSERVAÇÃO | BOM |
| VALOR ARQUITETÓNICO | SEM QUALIDADE | TIPOLOGIA DO EDIFICADO | AGRUPADO |

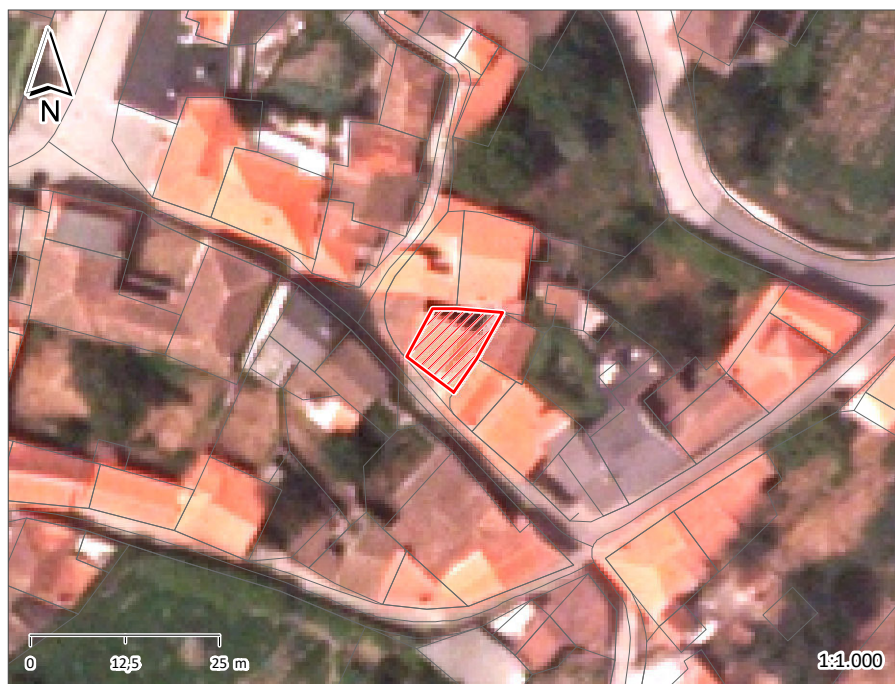
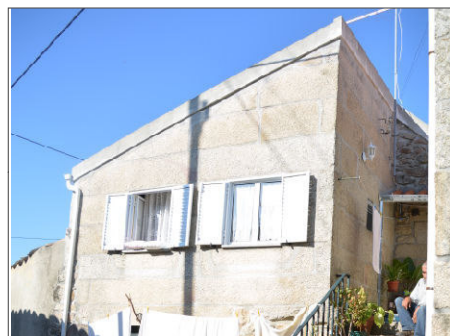
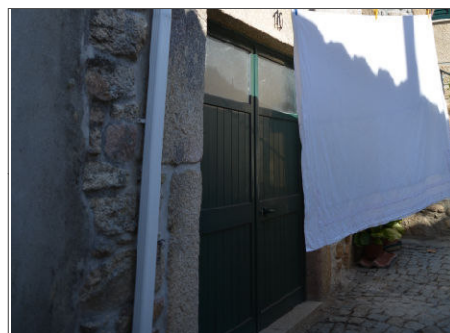
| IDENTIFICAÇÃO DO LOCAL: | Rua das Bandas | Nº POLÍCIA: | 10 | EDIFÍCIO Nº: | 232 |

| ÉPOCA DE CONSTRUÇÃO | 1951-1990 | ESTADO DE CONSERVAÇÃO | EXCELENTE |
| VALOR ARQUITETÓNICO | SEM QUALIDADE | TIPOLOGIA DO EDIFICADO | AGRUPADO |

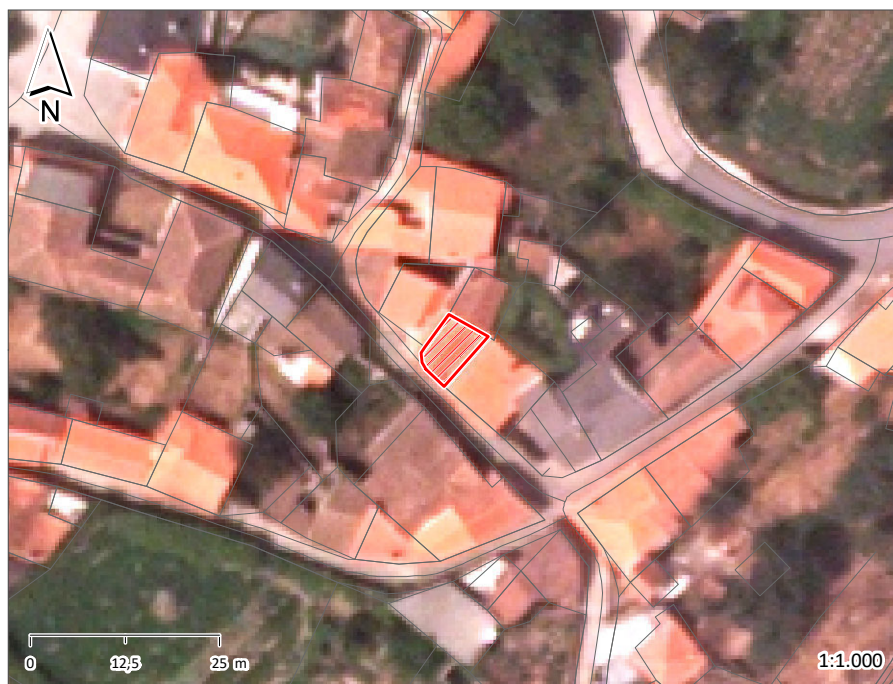
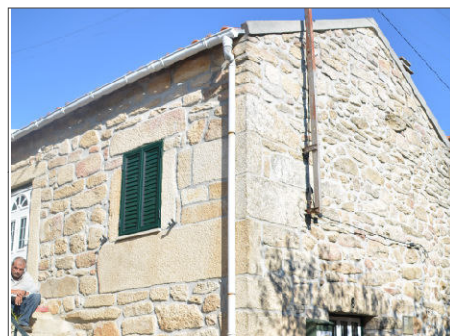
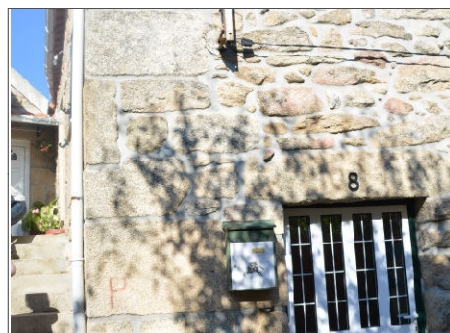
| IDENTIFICAÇÃO DO LOCAL: | Rua das Bandas | Nº POLÍCIA: | 8 | EDIFÍCIO Nº: | 233 |

| ÉPOCA DE CONSTRUÇÃO | 1951-1990 | ESTADO DE CONSERVAÇÃO | EXCELENTE |
| VALOR ARQUITETÓNICO | SEM QUALIDADE | TIPOLOGIA DO EDIFICADO | AGRUPADO |

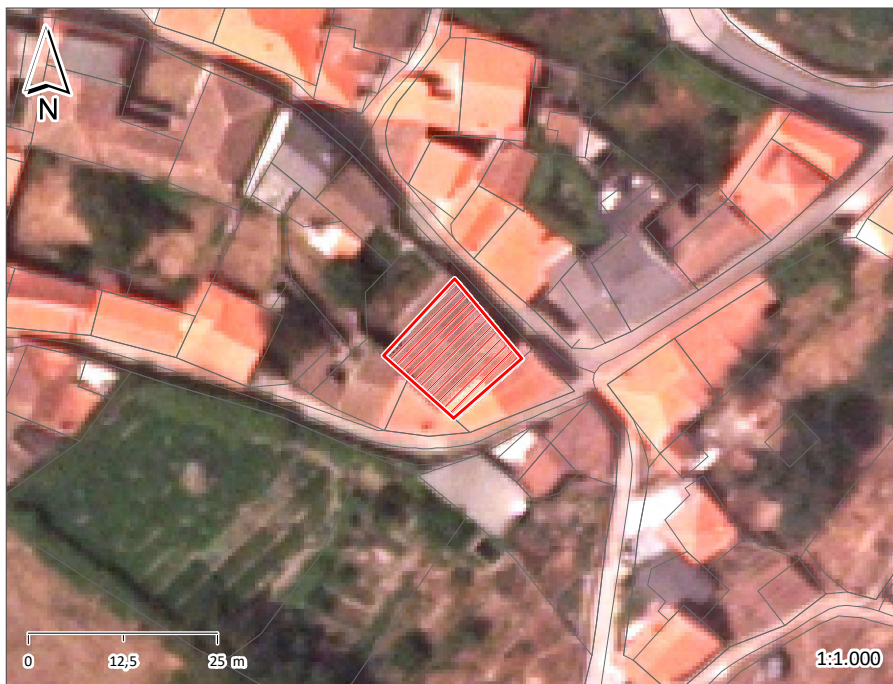
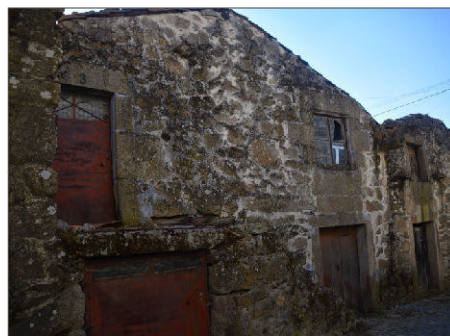
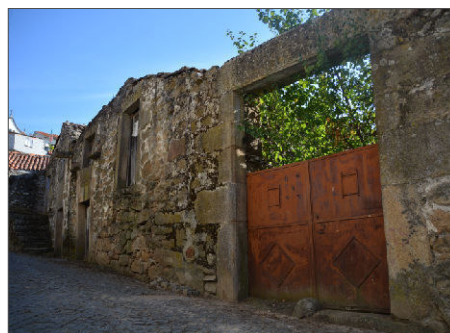
| IDENTIFICAÇÃO DO LOCAL: | Rua das Bandas | Nº POLÍCIA: | 3 | EDIFÍCIO Nº: | 234 |

| ÉPOCA DE CONSTRUÇÃO | 1900-1950 | ESTADO DE CONSERVAÇÃO | PÉSSIMO |
| VALOR ARQUITETÓNICO | SEM QUALIDADE | TIPOLOGIA DO EDIFICADO | AGRUPADO |

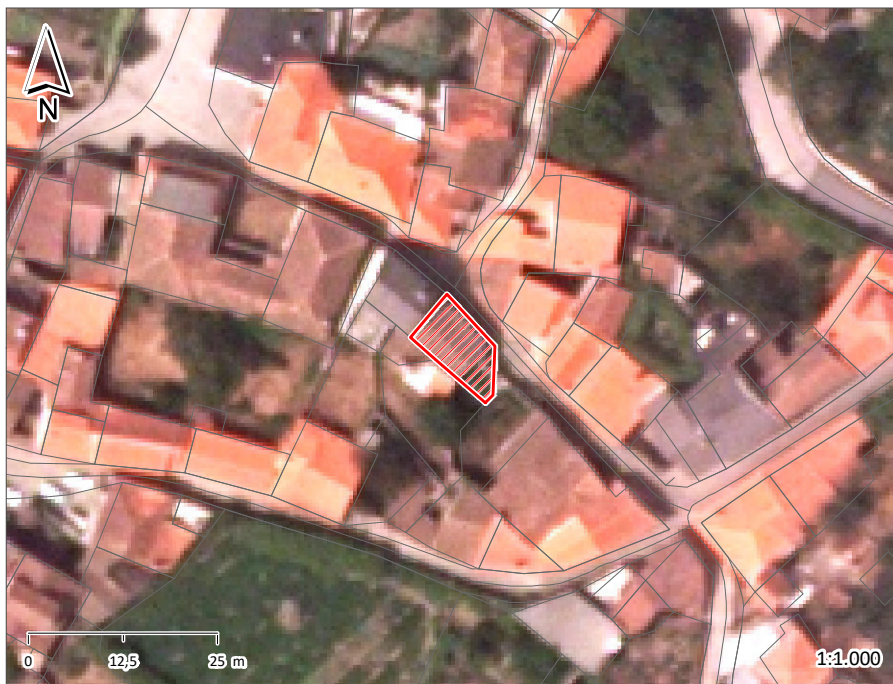
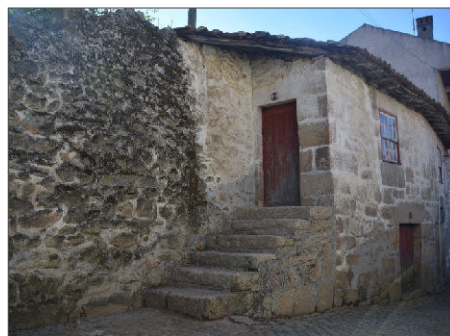
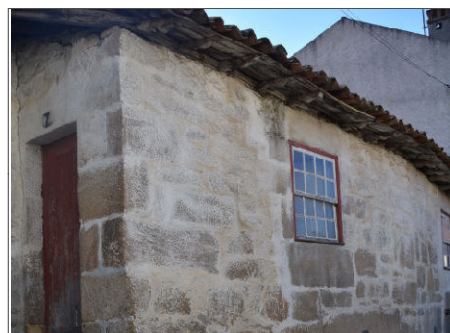
| IDENTIFICAÇÃO DO LOCAL: | Rua das Bandas | Nº POLÍCIA: | 7 | EDIFÍCIO Nº: | 235 |

| ÉPOCA DE CONSTRUÇÃO | 1900-1950 | ESTADO DE CONSERVAÇÃO | MÉDIO |
| VALOR ARQUITETÓNICO | SEM QUALIDADE | TIPOLOGIA DO EDIFICADO | AGRUPADO |

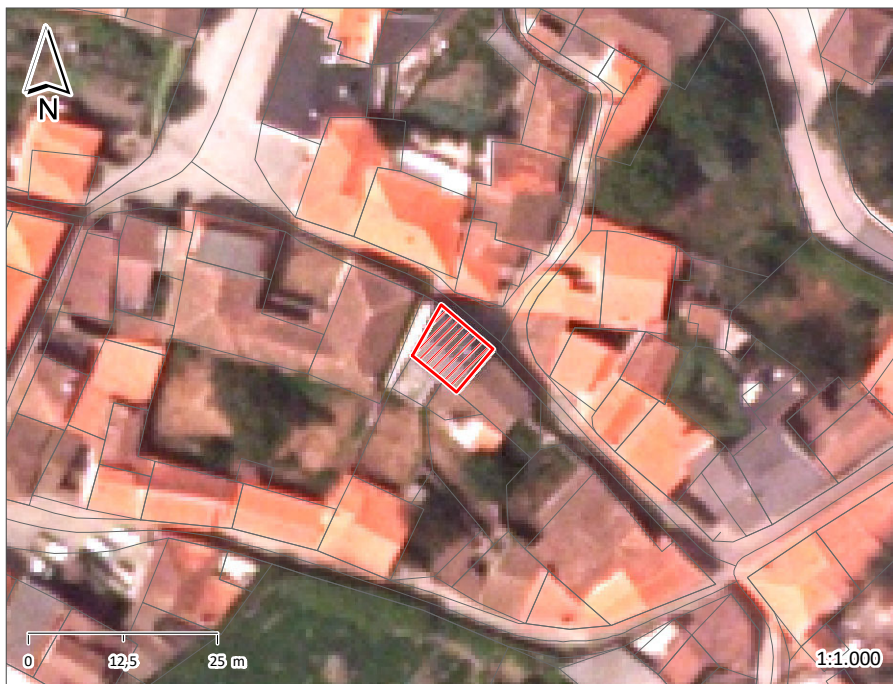
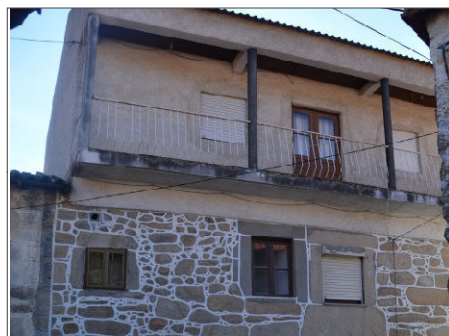
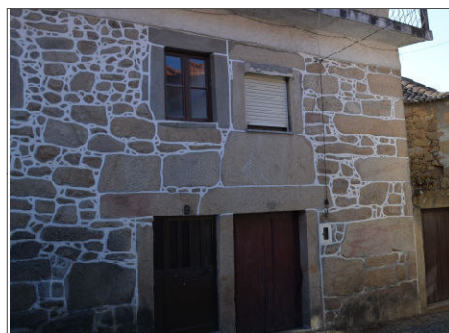
| IDENTIFICAÇÃO DO LOCAL: | Rua das Bandas | Nº POLÍCIA: | 9 | EDIFÍCIO Nº: | 236 |

| ÉPOCA DE CONSTRUÇÃO | 1900-1950 | ESTADO DE CONSERVAÇÃO | BOM |
| VALOR ARQUITETÓNICO | SEM QUALIDADE | TIPOLOGIA DO EDIFICADO | AGRUPADO |

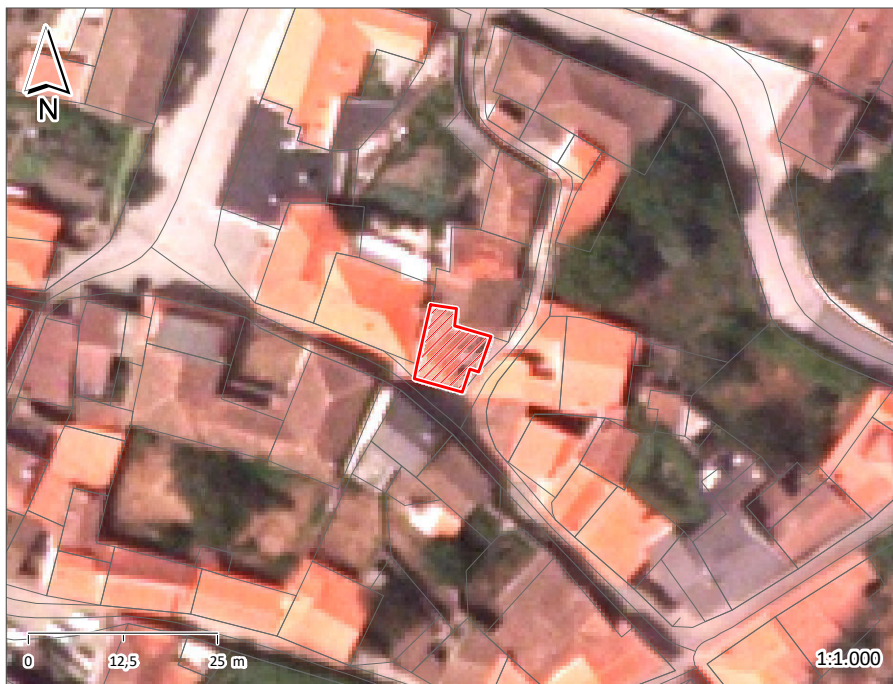
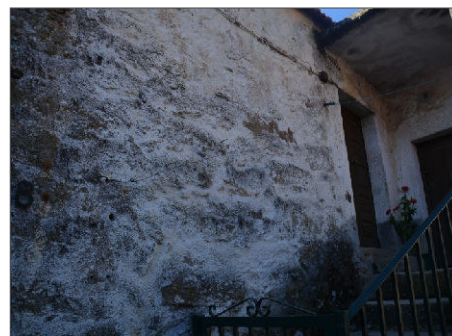
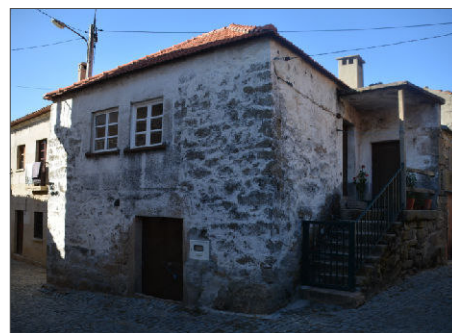
| IDENTIFICAÇÃO DO LOCAL: | Rua das Bandas | Nº POLÍCIA: | 8 | EDIFÍCIO Nº: | 237 |

| ÉPOCA DE CONSTRUÇÃO | 1900-1950 | ESTADO DE CONSERVAÇÃO | BOM |
| VALOR ARQUITETÓNICO | SEM QUALIDADE | TIPOLOGIA DO EDIFICADO | AGRUPADO |

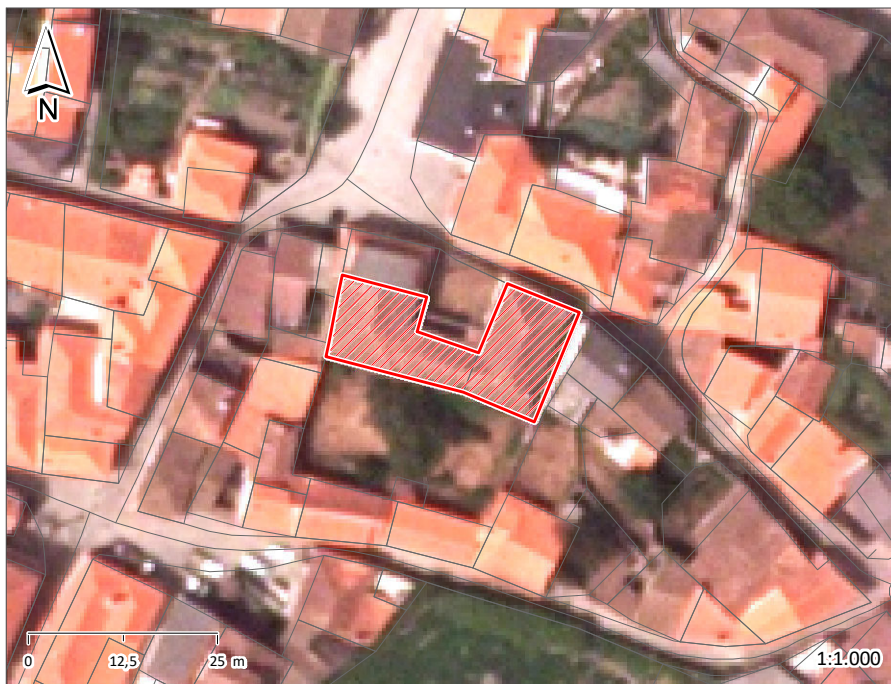
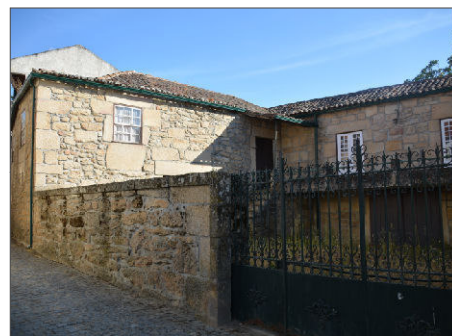
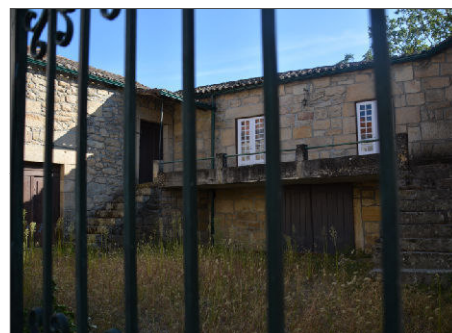
| IDENTIFICAÇÃO DO LOCAL: | Rua das Bandas | Nº POLÍCIA: | EDIFÍCIO Nº: 238 |

| ÉPOCA DE CONSTRUÇÃO | ANTERIOR A 1900 | ESTADO DE CONSERVAÇÃO | BOM |

| CONSTRUÇÃO | MATERIAL | TIPO | COR |
|---|---|---|---|
| ESTRUTURA | GRANITO | ALVENARIA | |
| REVESTIMENTO FACHADA | GRANITO | FACE À VISTA | NATURAL |
| COBERTURA | TELHA | 6 ÁGUAS | NATURAL |

| FORMA DE OCUPAÇÃO | DEVOLUTO | REGIME DE PROPRIEDADE | DO PRÓPRIO | ENTIDADE PROPRIETÁRIA | PRIVADA |

| Solar dos Gouveias |

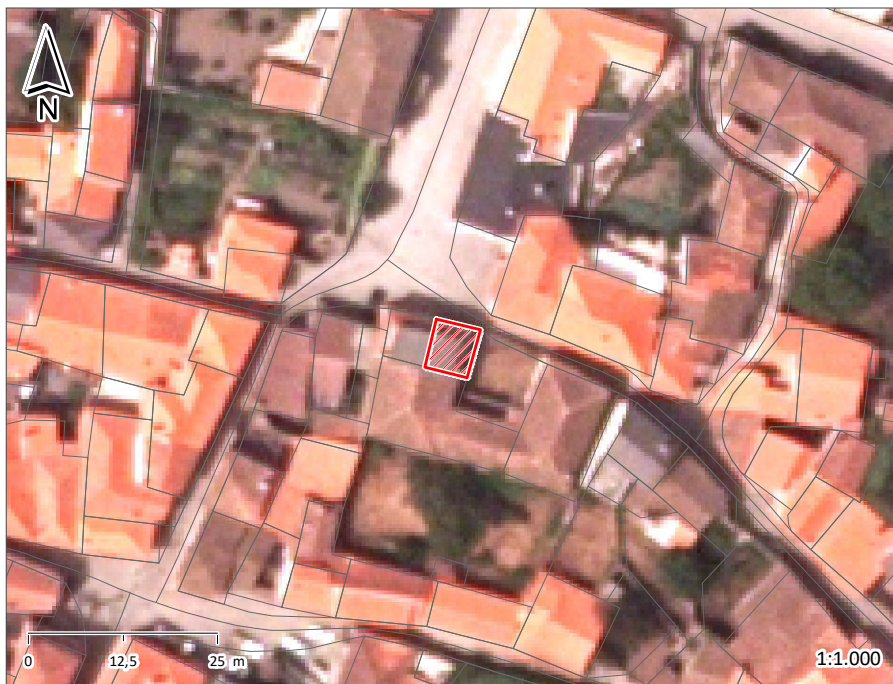
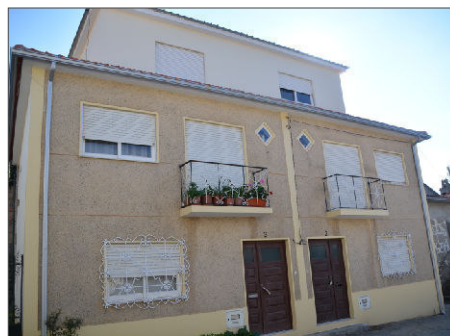
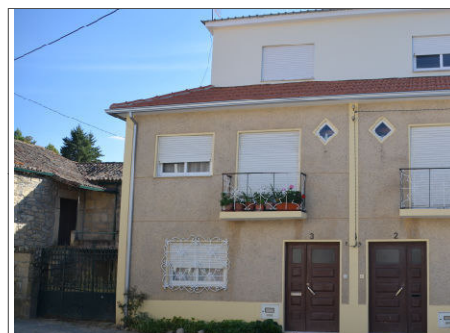
| IDENTIFICAÇÃO DO LOCAL: | Largo do Rossio | Nº POLÍCIA: | 3 | EDIFÍCIO Nº: | 239 |

| ÉPOCA DE CONSTRUÇÃO | POSTERIOR A 1990 | ESTADO DE CONSERVAÇÃO | EXCELENTE |

| CONSTRUÇÃO | MATERIAL | TIPO | COR |
|---|---|---|---|
| ESTRUTURA | BETÃO ARMADO | | |
| REVESTIMENTO FACHADA | REBOCO VÁRIOS | FACE À VISTA PLACA | AMARELO BEGE |
| COBERTURA | TELHA CHAPA DE AÇO | 4 ÁGUAS | NATURAL CINZA |

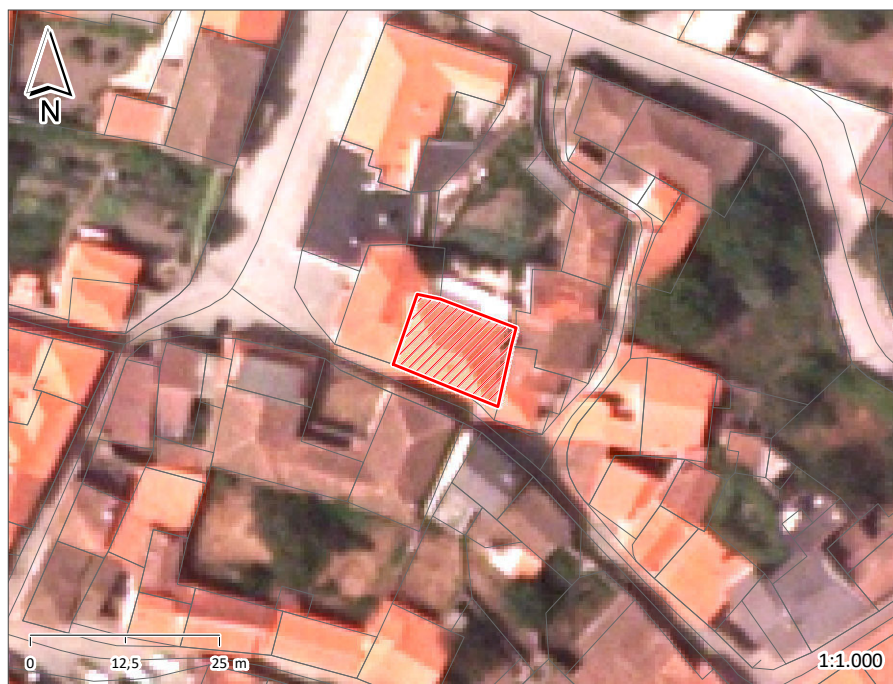
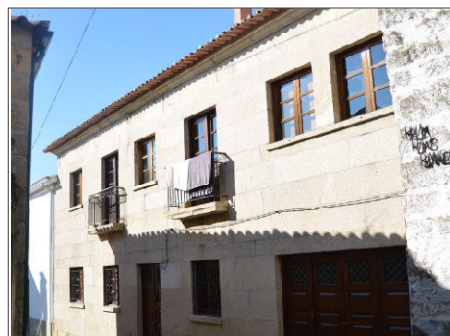
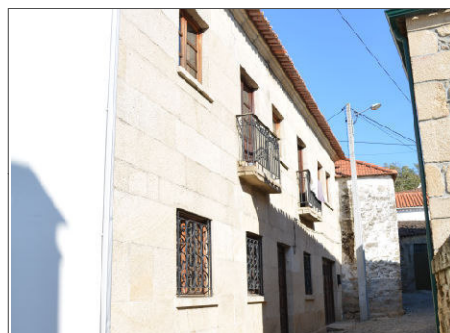
| IDENTIFICAÇÃO DO LOCAL: | Rua das Bandas | Nº POLÍCIA: | EDIFÍCIO Nº: 240 |

| ÉPOCA DE CONSTRUÇÃO | 1951-1990 | ESTADO DE CONSERVAÇÃO | EXCELENTE |

| CONSTRUÇÃO | MATERIAL | TIPO | COR |
|---|---|---|---|
| ESTRUTURA | GRANITO | ALVENARIA | |
| REVESTIMENTO FACHADA | GRANITO | FACE À VISTA | NATURAL |
| COBERTURA | TELHA | 4 ÁGUAS | NATURAL |

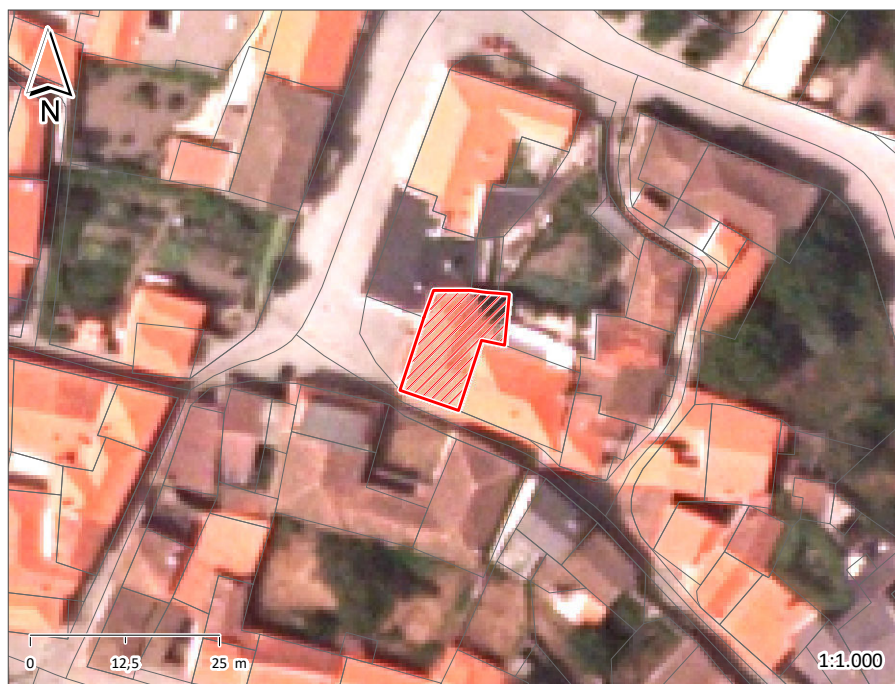
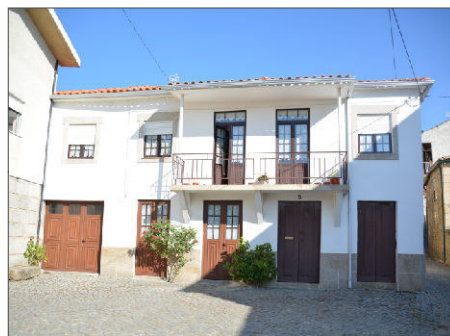
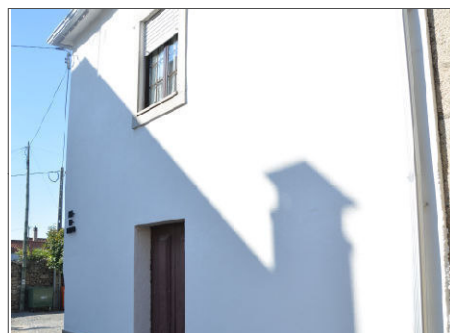
| IDENTIFICAÇÃO DO LOCAL: | Rua das Bandas | Nº POLÍCIA: | 5 | EDIFÍCIO Nº: | 241 |

| ÉPOCA DE CONSTRUÇÃO | 1951-1990 | ESTADO DE CONSERVAÇÃO | EXCELENTE |

| CONSTRUÇÃO | MATERIAL | TIPO | COR |
|---|---|---|---|
| ESTRUTURA | GRANITO | ALVENARIA | |
| REVESTIMENTO FACHADA | REBOCO | AREADO | BRANCO |
| COBERTURA | TELHA | 6 ÁGUAS | NATURAL |

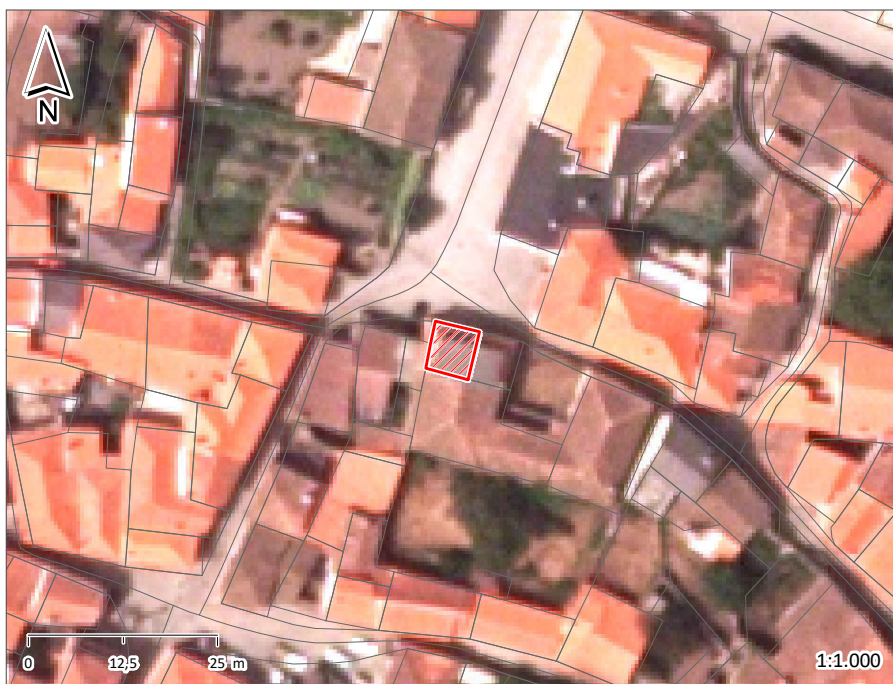
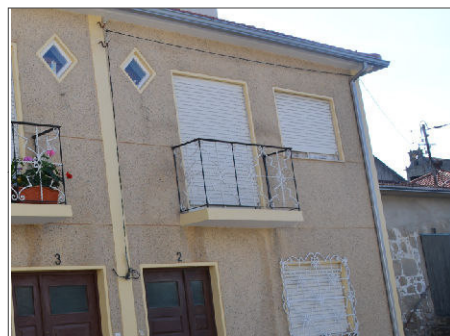
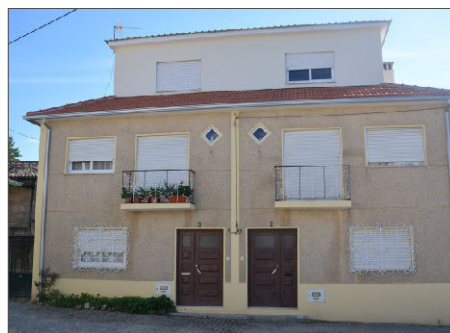
| IDENTIFICAÇÃO DO LOCAL: | Largo do Rossio | Nº POLÍCIA: | 2 | EDIFÍCIO Nº: | 242 |

| ÉPOCA DE CONSTRUÇÃO | POSTERIOR A 1990 | ESTADO DE CONSERVAÇÃO | EXCELENTE |

| CONSTRUÇÃO | MATERIAL | TIPO | COR |
|---|---|---|---|
| ESTRUTURA | BETÃO ARMADO | | |
| REVESTIMENTO FACHADA | REBOCO | FACE À VISTA | PLACA |
| COBERTURA | TELHA | CHAPA DE AÇO | 4 ÁGUAS |

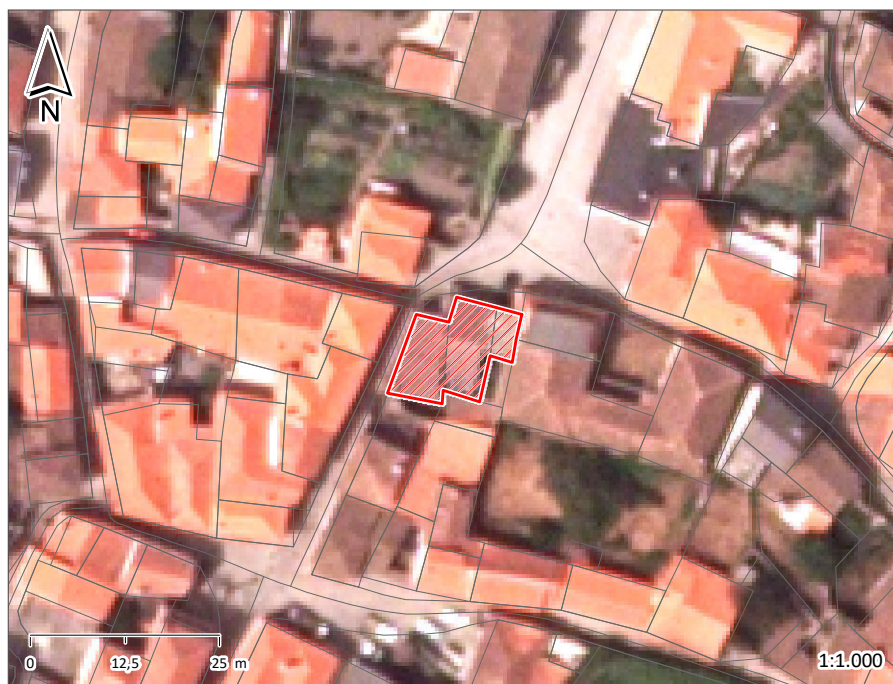
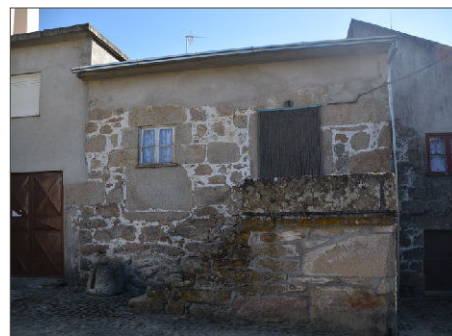
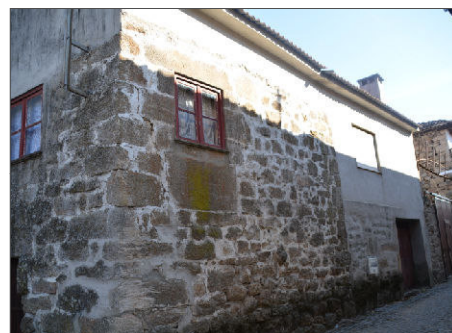
| IDENTIFICAÇÃO DO LOCAL: | Largo do Rossio | Nº POLÍCIA: | EDIFÍCIO Nº: 243 |

| ÉPOCA DE CONSTRUÇÃO | 1900-1950 | ESTADO DE CONSERVAÇÃO | MÉDIO |
| VALOR ARQUITETÓNICO | SEM QUALIDADE | TIPOLOGIA DO EDIFICADO | AGRUPADO |
| Nº PISOS (acima da cota de soleira) | 2 PISOS | Nº PISOS (abaixo da cota de soleira) | 0 PISOS |

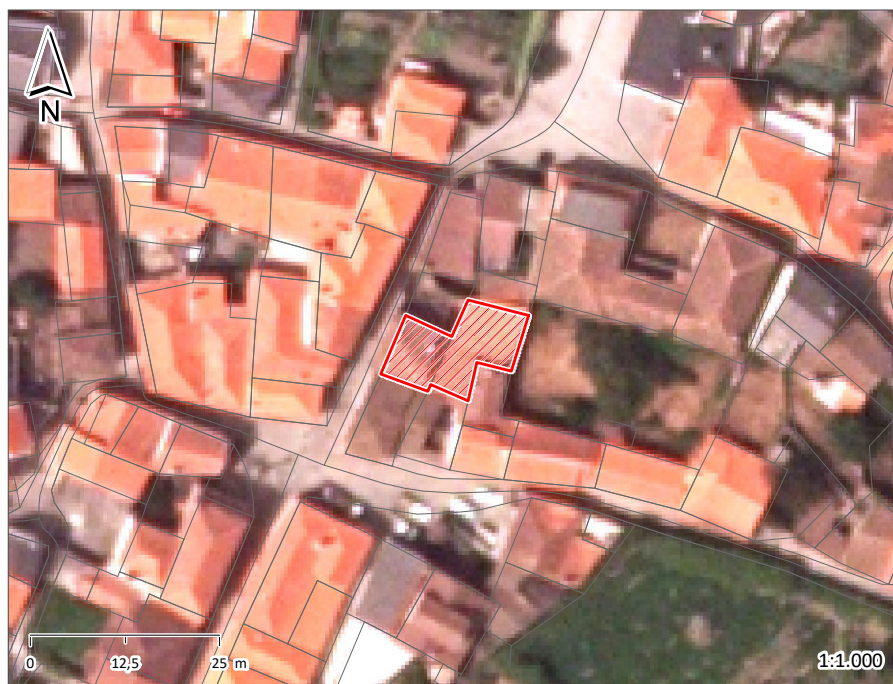
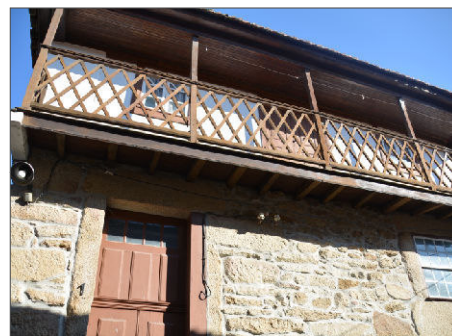
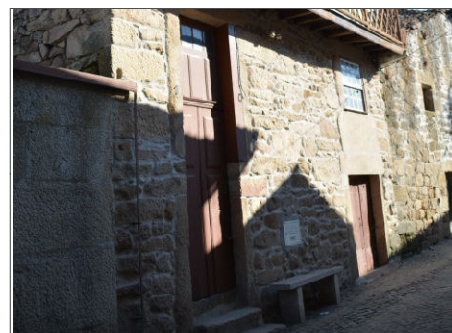
| IDENTIFICAÇÃO DO LOCAL: | Rua Direita | Nº POLÍCIA: | 1 | EDIFÍCIO Nº: | 244 |

| ÉPOCA DE CONSTRUÇÃO | ANTERIOR A 1900 | ESTADO DE CONSERVAÇÃO | BOM |
| VALOR ARQUITETÓNICO | SEM QUALIDADE | TIPOLOGIA DO EDIFICADO | AGRUPADO |

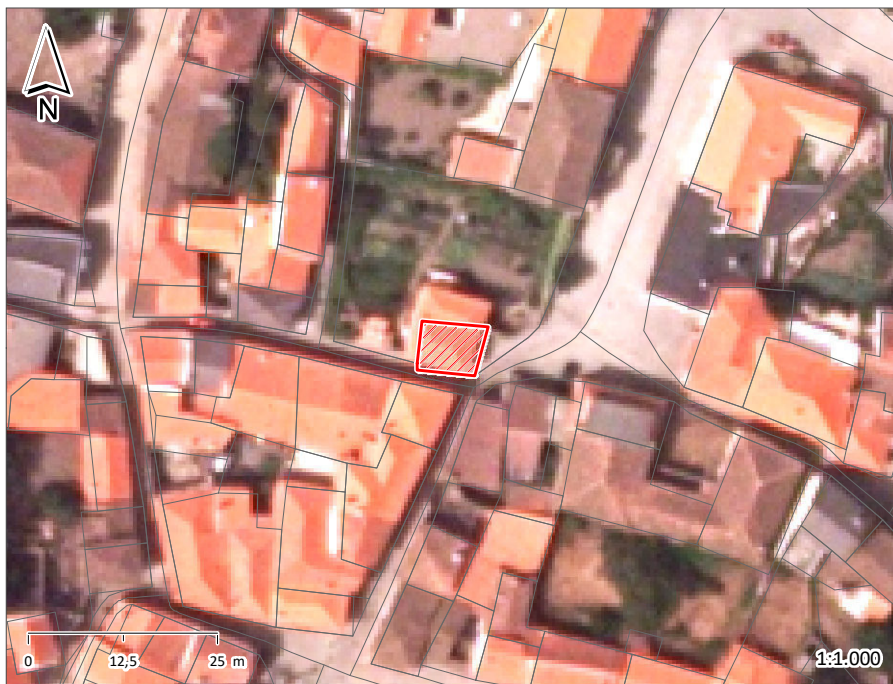
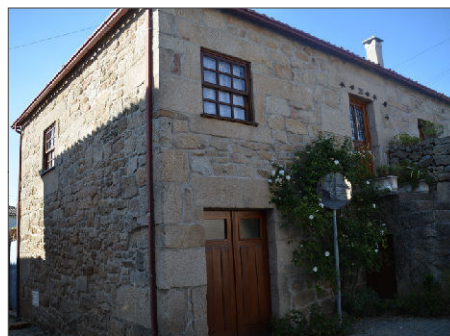
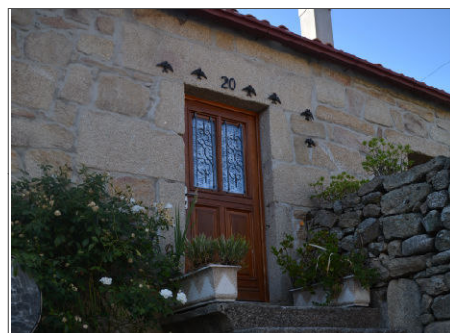
| IDENTIFICAÇÃO DO LOCAL: | Rua Luís de Camões | Nº POLÍCIA: | 20 | EDIFÍCIO Nº: | 245 |

| ÉPOCA DE CONSTRUÇÃO | 1951-1990 | ESTADO DE CONSERVAÇÃO | EXCELENTE |
| VALOR ARQUITETÓNICO | SEM QUALIDADE | TIPOLOGIA DO EDIFICADO | AGRUPADO |

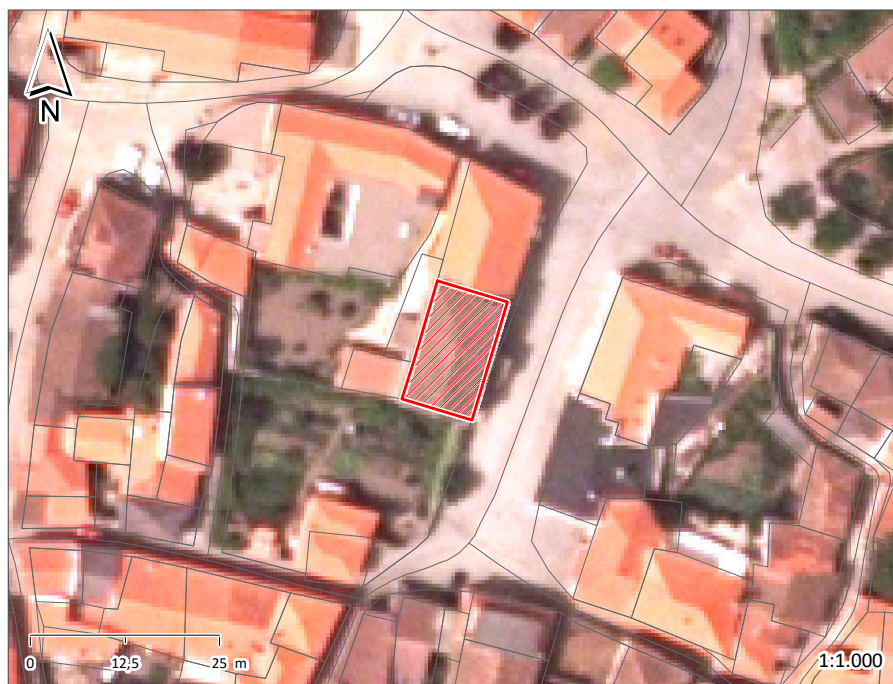
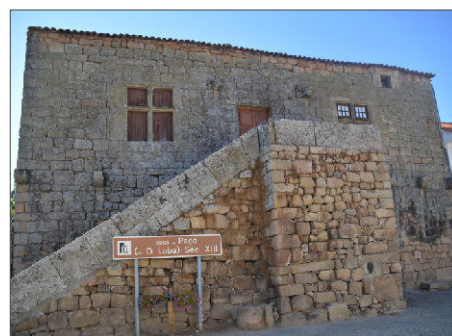
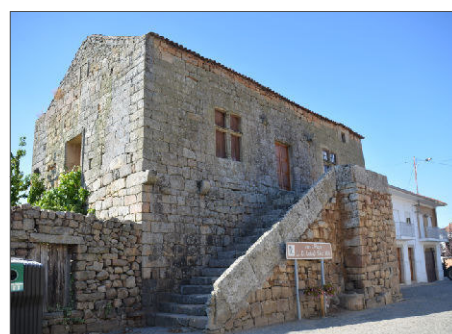
| IDENTIFICAÇÃO DO LOCAL: | Largo do Rossio | Nº POLÍCIA: | EDIFÍCIO Nº: 246 |

| ÉPOCA DE CONSTRUÇÃO | ANTERIOR A 1900 | ESTADO DE CONSERVAÇÃO | MÉDIO |
| VALOR ARQUITETÓNICO | PATRIMONIAL | TIPOLOGIA DO EDIFICADO | AGRUPADO |

| Casa do Paço (ou D.Loba) Séc.XIII |
