## OPERAÇÃO DE REABILITAÇÃO URBANA DA ARU DE FONTE ARCADA

### Programa Estratégico de Reabilitação Urbana

Caderno II – Caracterização do Edificado e do Espaço Público | maio 2017

Fase 2 – Programa Estratégico de Reabilitação Urbana

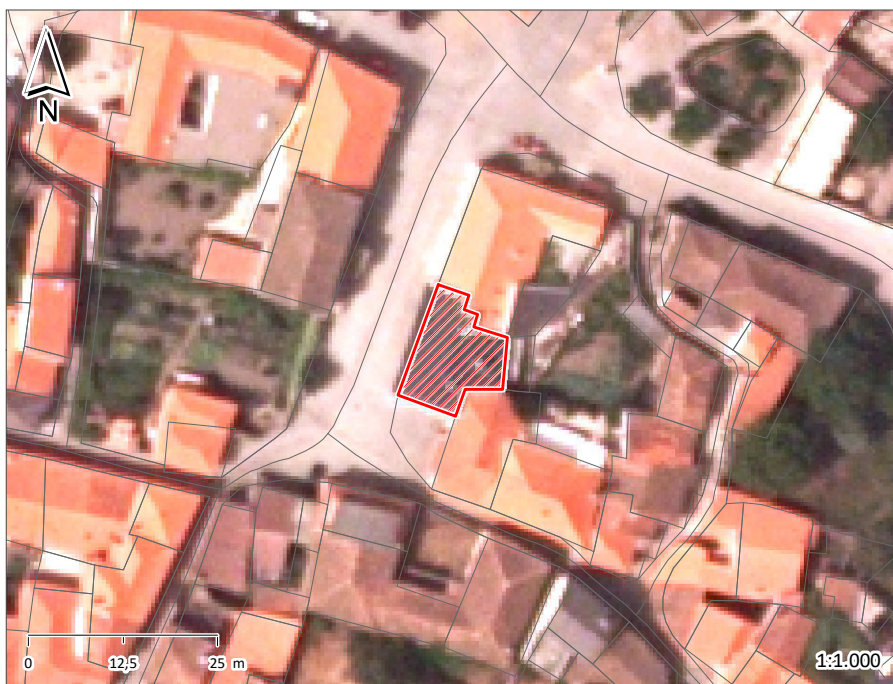
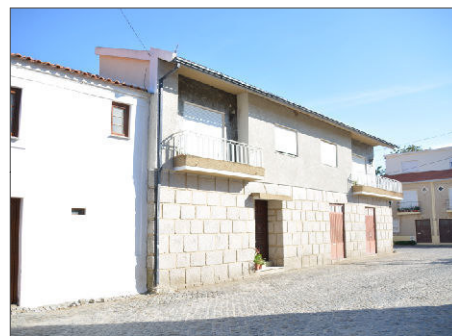
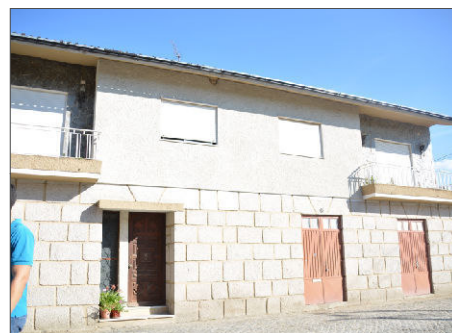
| IDENTIFICAÇÃO DO LOCAL: | Largo do Rossio | Nº POLÍCIA: | 5 | EDIFÍCIO Nº: | 247 |

| ÉPOCA DE CONSTRUÇÃO | POSTERIOR A 1990 | ESTADO DE CONSERVAÇÃO | EXCELENTE |
| VALOR ARQUITETÓNICO | SEM QUALIDADE | TIPOLOGIA DO EDIFICADO | AGRUPADO |

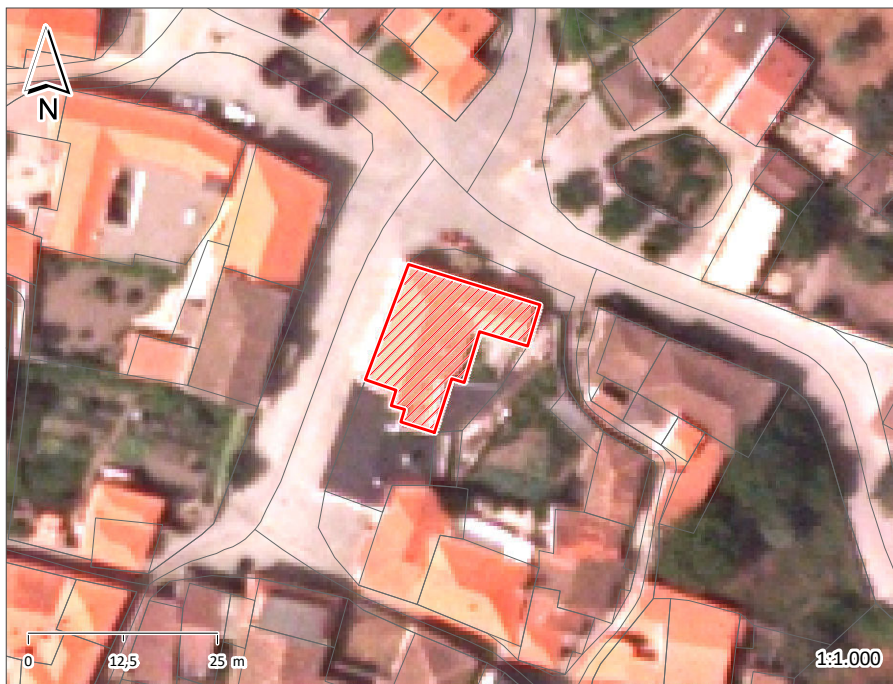
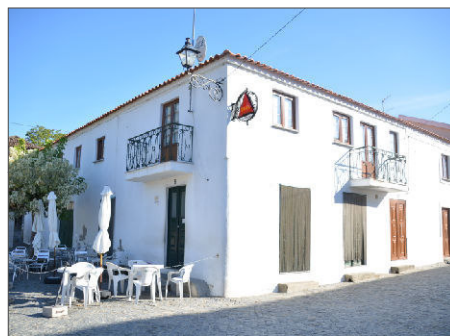
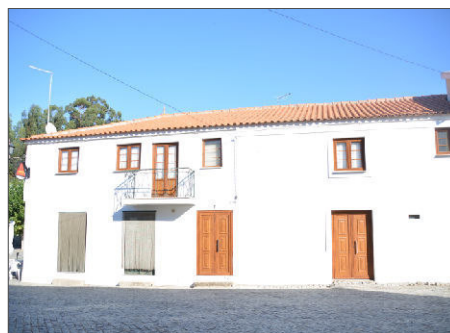
| IDENTIFICAÇÃO DO LOCAL: | Largo do Rossio | Nº POLÍCIA: | 8 | EDIFÍCIO Nº: | 248 |

| ÉPOCA DE CONSTRUÇÃO | 1951-1990 | ESTADO DE CONSERVAÇÃO | EXCELENTE |
| VALOR ARQUITETÓNICO | SEM QUALIDADE | TIPOLOGIA DO EDIFICADO | AGRUPADO |

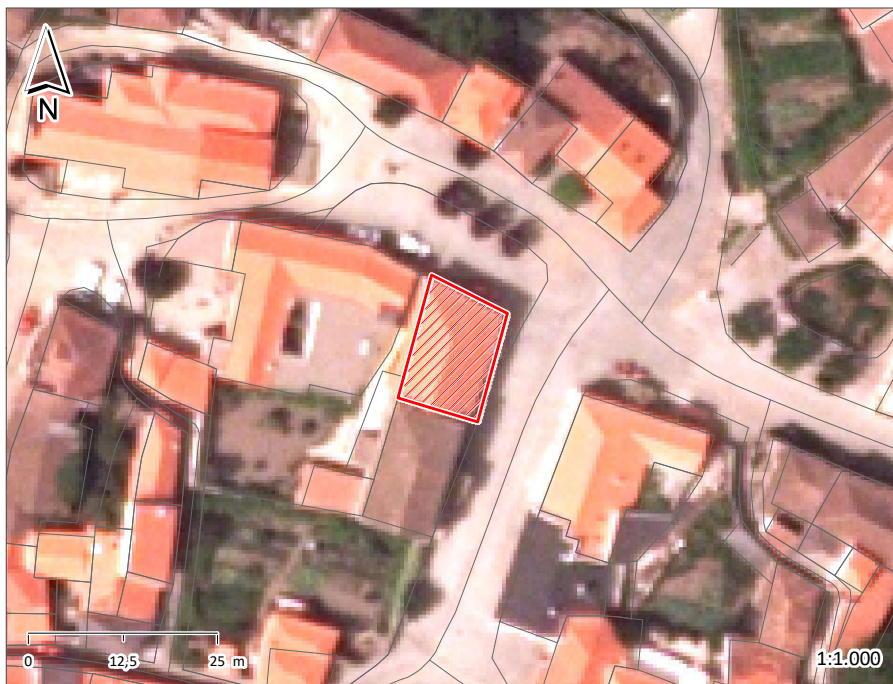
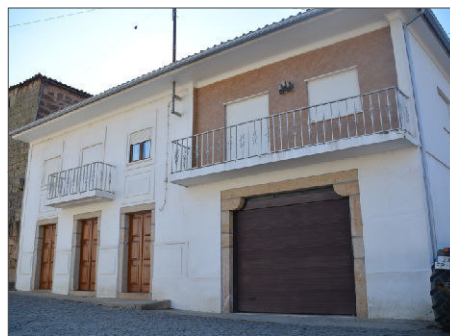
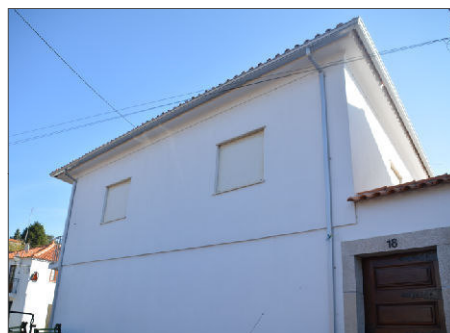
| IDENTIFICAÇÃO DO LOCAL: | Largo do Rossio | Nº POLÍCIA: | 18 | EDIFÍCIO Nº: | 249 |

| ÉPOCA DE CONSTRUÇÃO | 1951-1990 | ESTADO DE CONSERVAÇÃO | EXCELENTE |
| VALOR ARQUITETÓNICO | SEM QUALIDADE | TIPOLOGIA DO EDIFICADO | AGRUPADO |

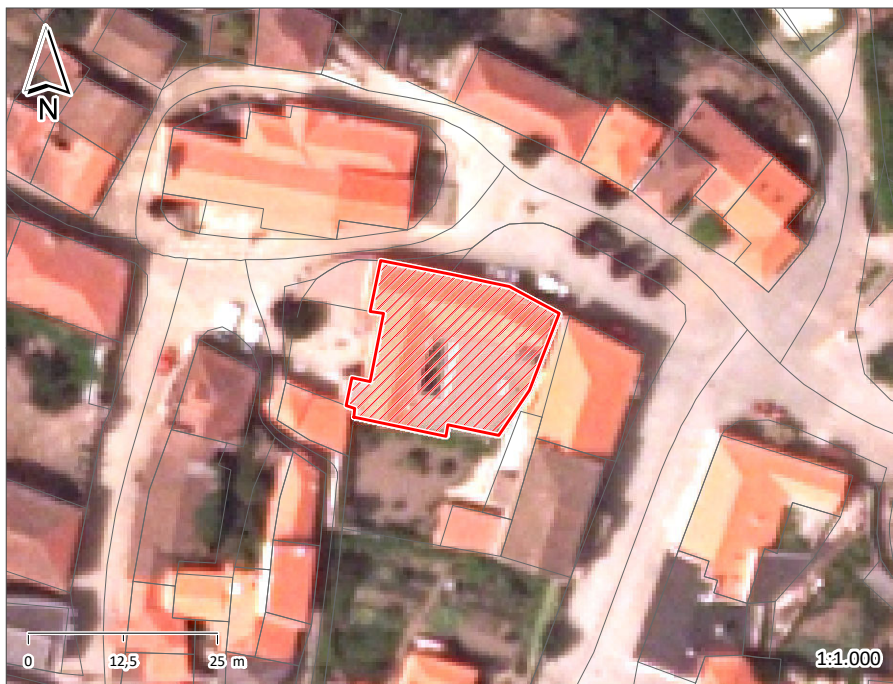
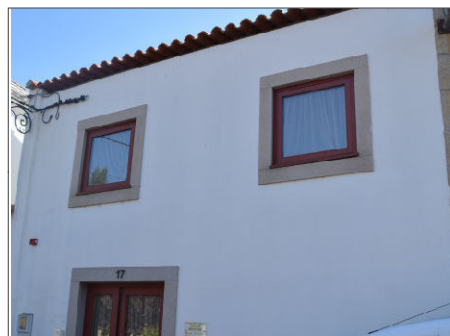
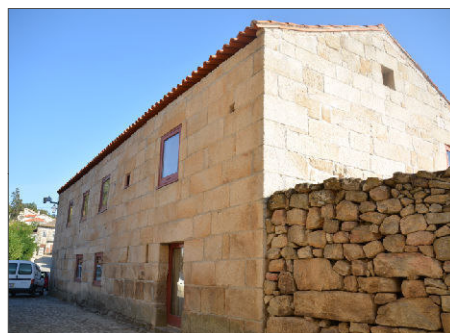
| IDENTIFICAÇÃO DO LOCAL: | Largo do Rossio | Nº POLÍCIA: | 17 | EDIFÍCIO Nº: | 250 |

| ÉPOCA DE CONSTRUÇÃO | 1951-1990 | ESTADO DE CONSERVAÇÃO | EXCELENTE |
| VALOR ARQUITETÓNICO | SEM QUALIDADE | TIPOLOGIA DO EDIFICADO | AGRUPADO |

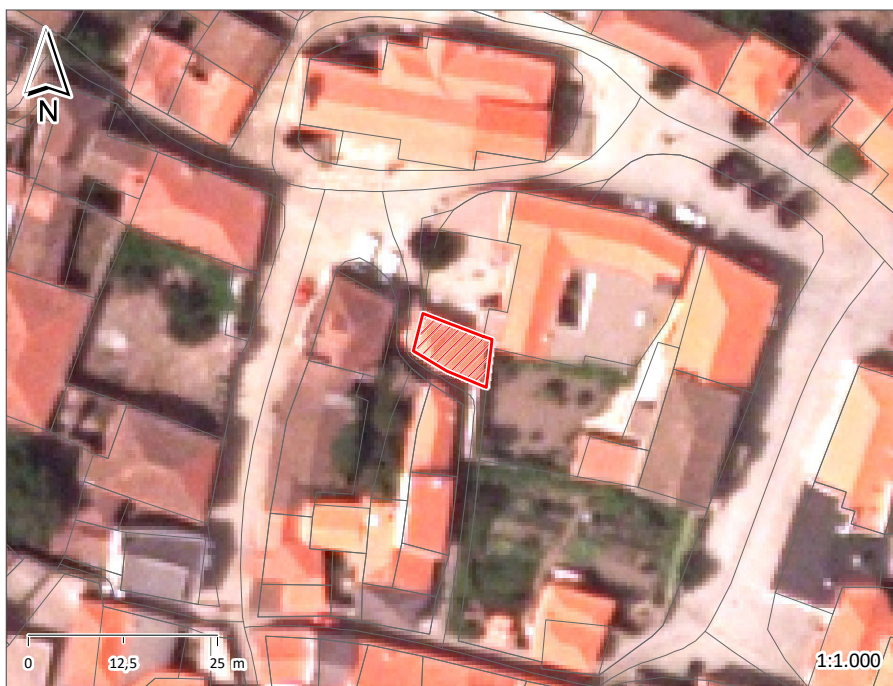
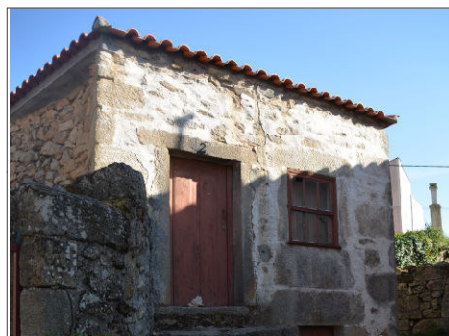
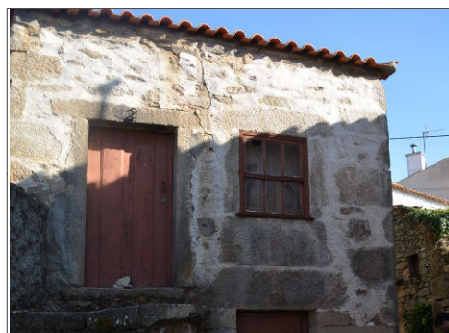
| IDENTIFICAÇÃO DO LOCAL: | Travessa da Igreja | Nº POLÍCIA: | 2 | EDIFÍCIO Nº: | 251 |

| ÉPOCA DE CONSTRUÇÃO | 1900-1950 | ESTADO DE CONSERVAÇÃO | MÉDIO |

| CONSTRUÇÃO | MATERIAL | TIPO | COR |
|---|---|---|---|
| ESTRUTURA | GRANITO | ALVENARIA | |
| REVESTIMENTO FACHADA | GRANITO | FACE À VISTA | NATURAL |
| COBERTURA | TELHA | 4 ÁGUAS | |

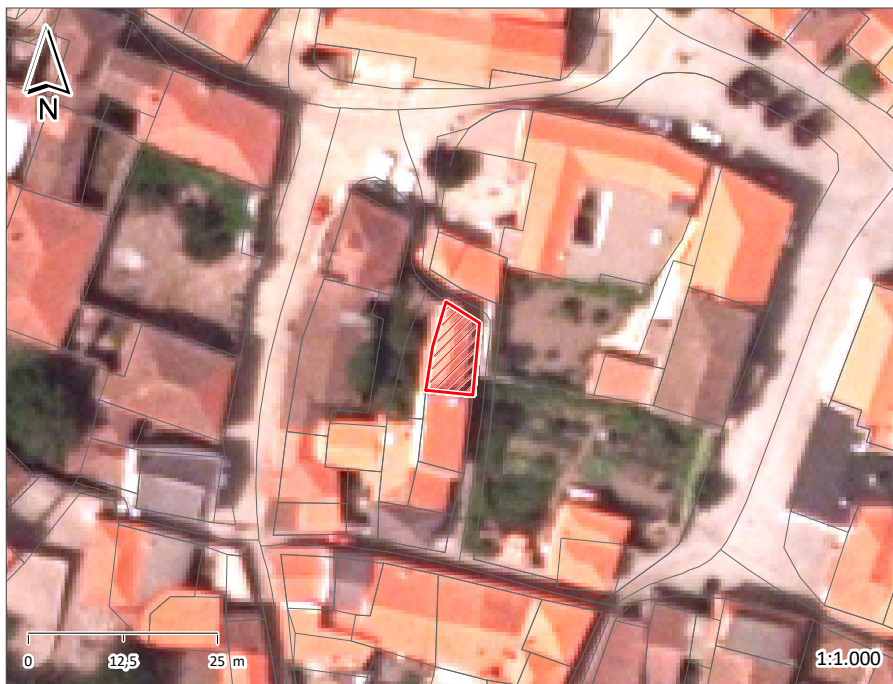
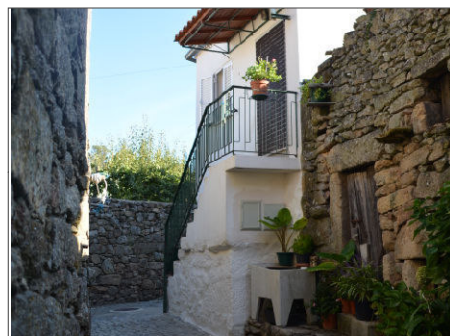
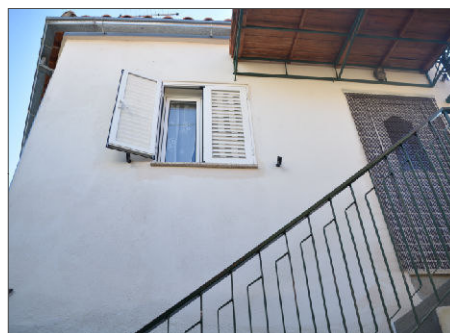
| IDENTIFICAÇÃO DO LOCAL: | Travessa da Igreja | Nº POLÍCIA: | 7 | EDIFÍCIO Nº: | 252 |

| ÉPOCA DE CONSTRUÇÃO | 1951-1990 | ESTADO DE CONSERVAÇÃO | BOM |

| CONSTRUÇÃO | MATERIAL | TIPO | COR |
|---|---|---|---|
| ESTRUTURA | GRANITO | ALVENARIA | |
| REVESTIMENTO FACHADA | REBOCO | AREADO | BRANCO |
| COBERTURA | TELHA | 3 ÁGUAS | NATURAL |

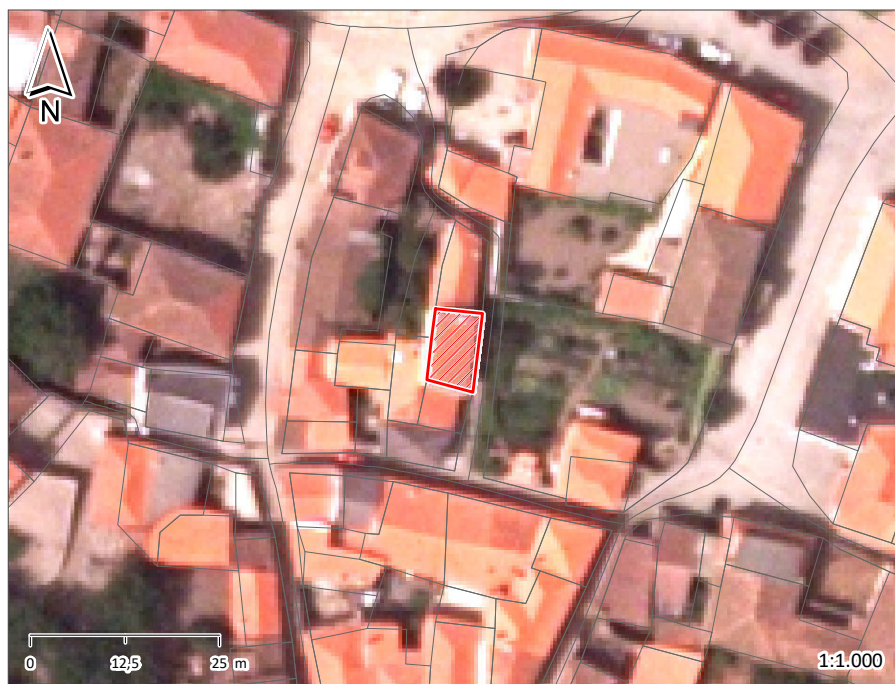
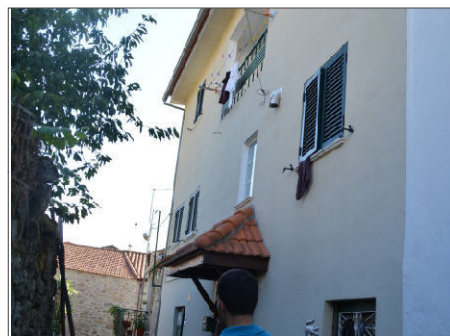
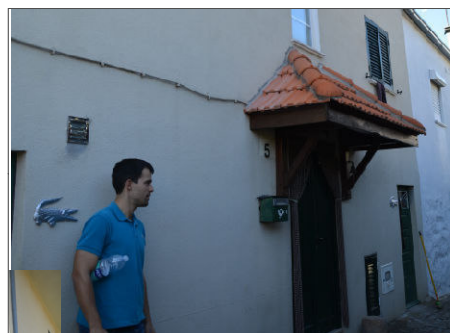
| IDENTIFICAÇÃO DO LOCAL: | Travessa da Igreja | Nº POLÍCIA: | 5 | EDIFÍCIO Nº: | 253 |

| ÉPOCA DE CONSTRUÇÃO | POSTERIOR A 1990 | ESTADO DE CONSERVAÇÃO | EXCELENTE |

| CONSTRUÇÃO | MATERIAL | TIPO | COR |
|---|---|---|---|
| ESTRUTURA | BETÃO ARMADO | | |
| REVESTIMENTO FACHADA | REBOCO | AREADO | BEGE |
| COBERTURA | TELHA | 2 ÁGUAS | NATURAL |

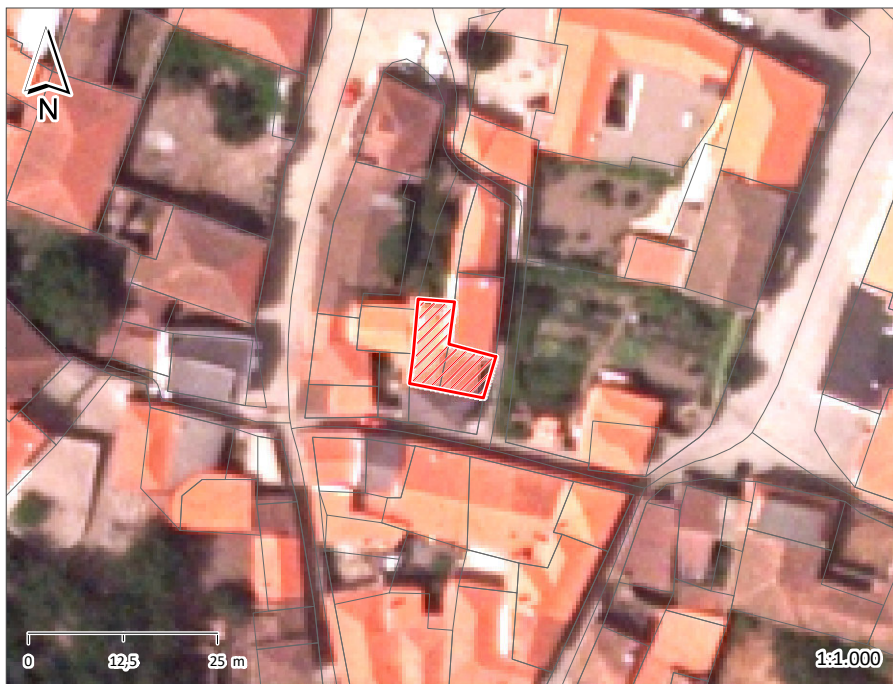
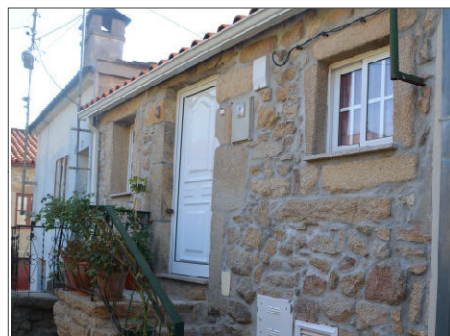
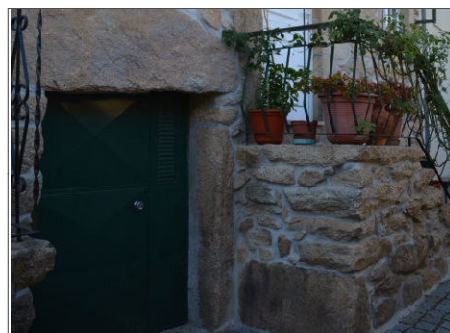
| IDENTIFICAÇÃO DO LOCAL: | Travessa da Igreja | Nº POLÍCIA: | 3 | EDIFÍCIO Nº: | 254 |

| ÉPOCA DE CONSTRUÇÃO | 1951-1990 | ESTADO DE CONSERVAÇÃO | EXCELENTE |

| CONSTRUÇÃO | MATERIAL | TIPO | COR |
|---|---|---|---|
| ESTRUTURA | GRANITO | ALVENARIA | |
| REVESTIMENTO FACHADA | GRANITO | FACE À VISTA | NATURAL |
| COBERTURA | TELHA | INCLINADA | NATURAL |

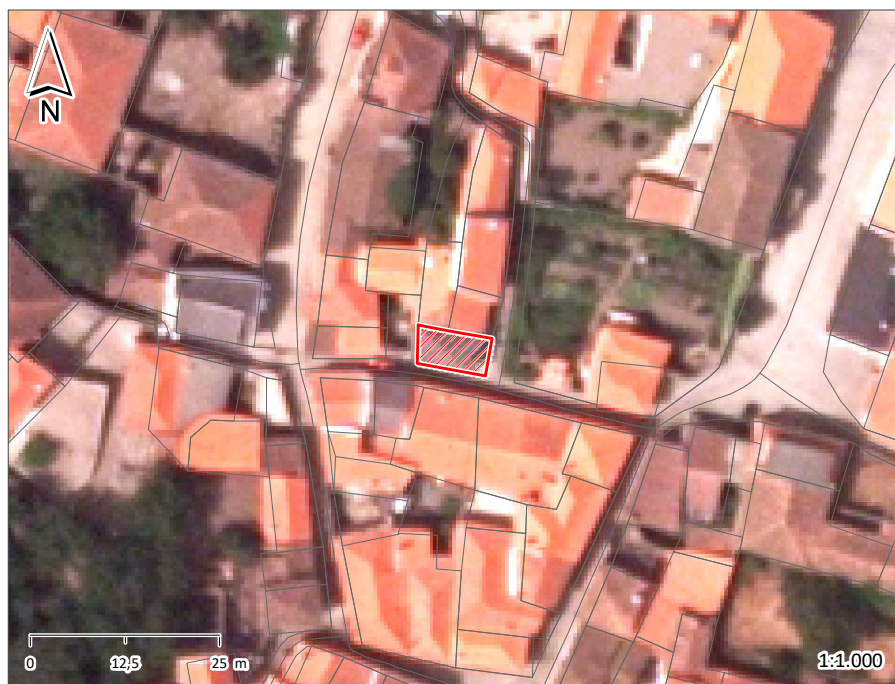
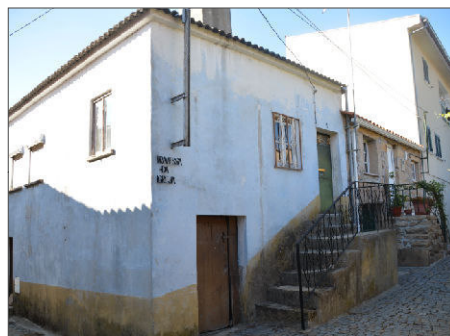
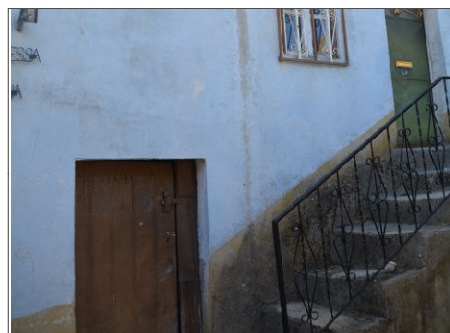
| IDENTIFICAÇÃO DO LOCAL: | Travessa da Igreja | Nº POLÍCIA: | 1 | EDIFÍCIO Nº: | 255 |

| ÉPOCA DE CONSTRUÇÃO | 1951-1990 | ESTADO DE CONSERVAÇÃO | BOM |

| CONSTRUÇÃO | MATERIAL | TIPO | COR | |
|---|---|---|---|---|
| ESTRUTURA | BETÃO ARMADO | | | |
| REVESTIMENTO FACHADA | REBOCO | AREADO | AZUL | AMARELO |
| COBERTURA | TELHA DE BETÃO | 4 ÁGUAS | PRETO | |

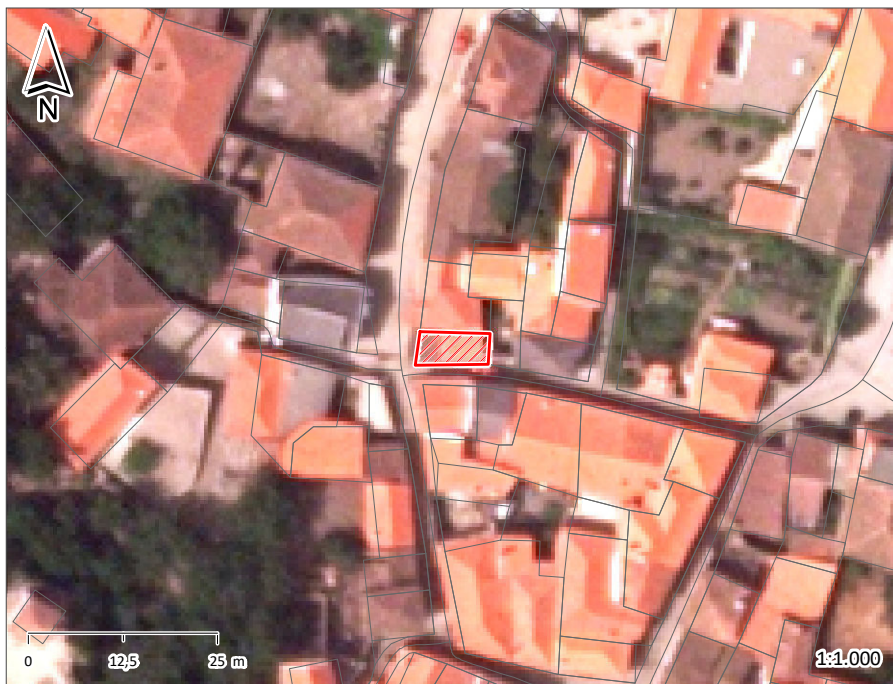
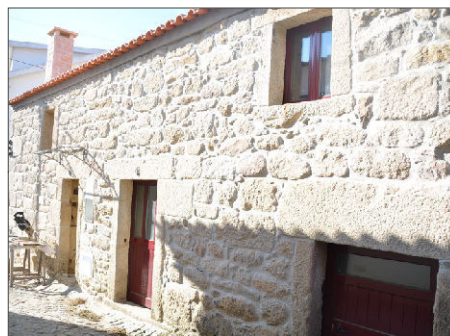
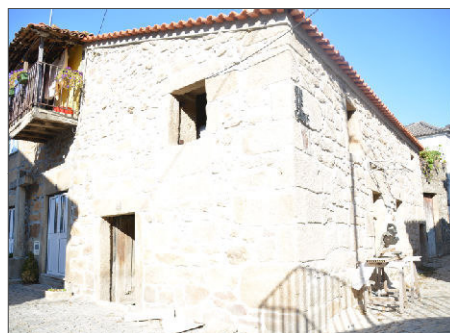
| IDENTIFICAÇÃO DO LOCAL: | Rua Luís de Camões | Nº POLÍCIA: | 4 | EDIFÍCIO Nº: | 256 |

| ÉPOCA DE CONSTRUÇÃO | 1951-1990 | ESTADO DE CONSERVAÇÃO | EXCELENTE |

| Fase final de reabilitação. |

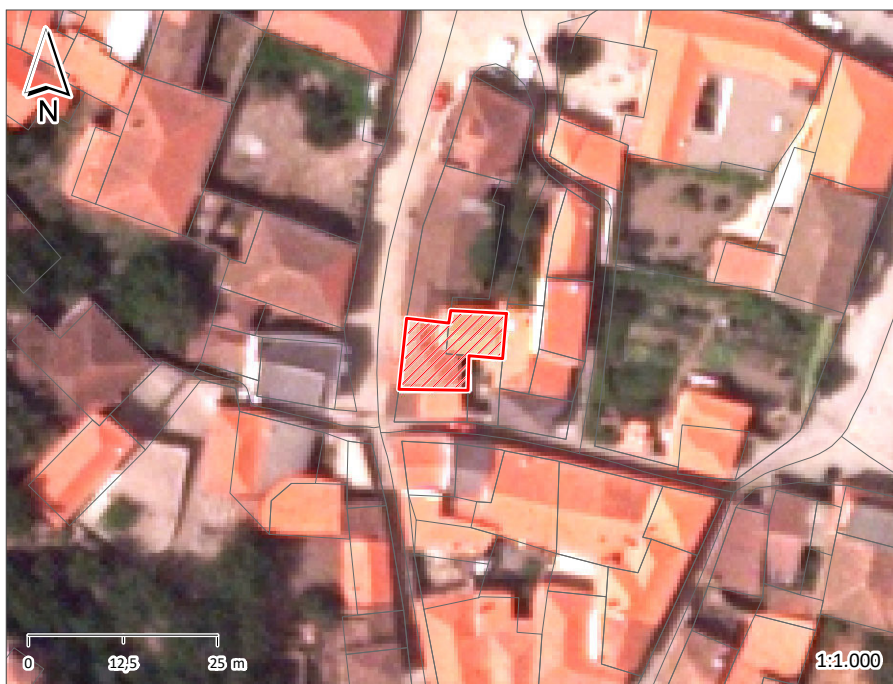
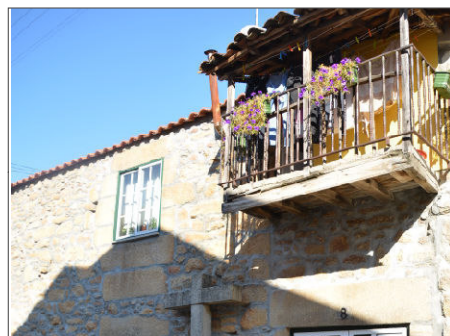
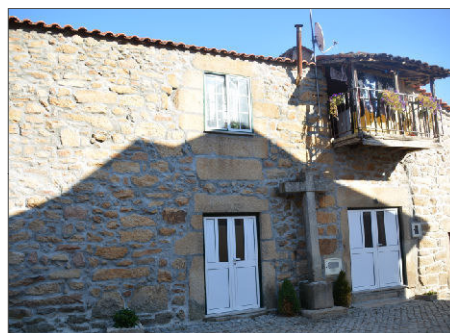
| IDENTIFICAÇÃO DO LOCAL: | Rua da Amoreira | Nº POLÍCIA: | 8 | EDIFÍCIO Nº: | 257 |

| ÉPOCA DE CONSTRUÇÃO | 1951-1990 | ESTADO DE CONSERVAÇÃO | EXCELENTE |

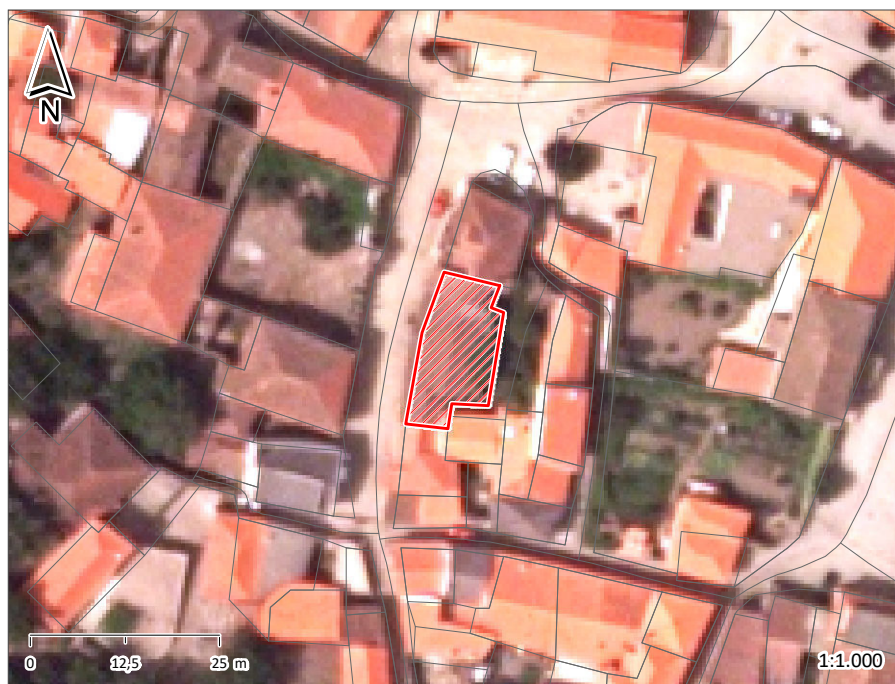
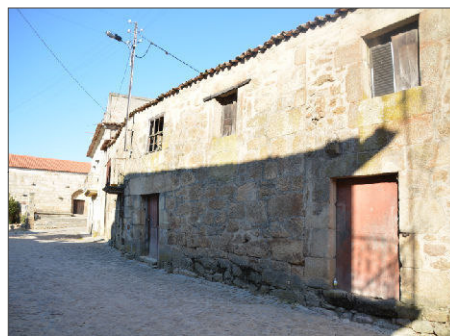
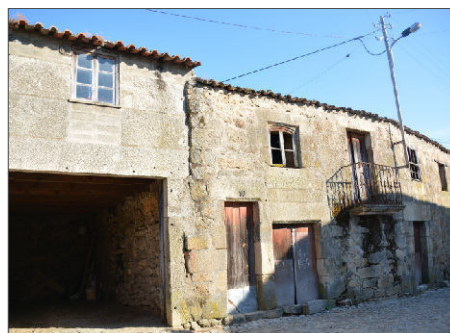
| IDENTIFICAÇÃO DO LOCAL: | Rua da Amoreira | Nº POLÍCIA: | 10 | EDIFÍCIO Nº: | 258 |

| ÉPOCA DE CONSTRUÇÃO | 1951-1990 | ESTADO DE CONSERVAÇÃO | MÉDIO |

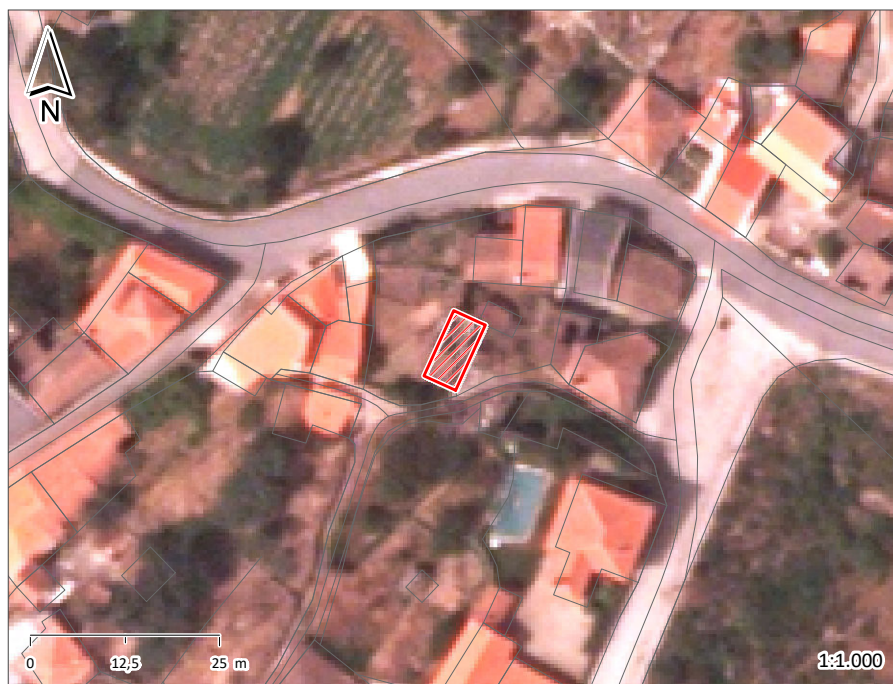
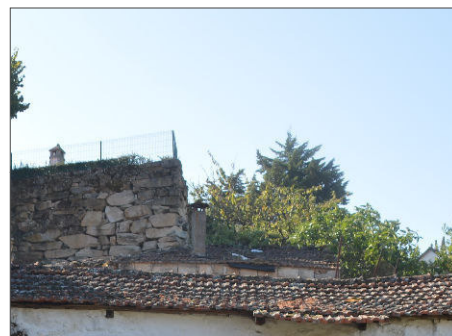
| IDENTIFICAÇÃO DO LOCAL: | Nº POLÍCIA: | EDIFÍCIO Nº: 259 |

| ÉPOCA DE CONSTRUÇÃO | ESTADO DE CONSERVAÇÃO | MAU | |

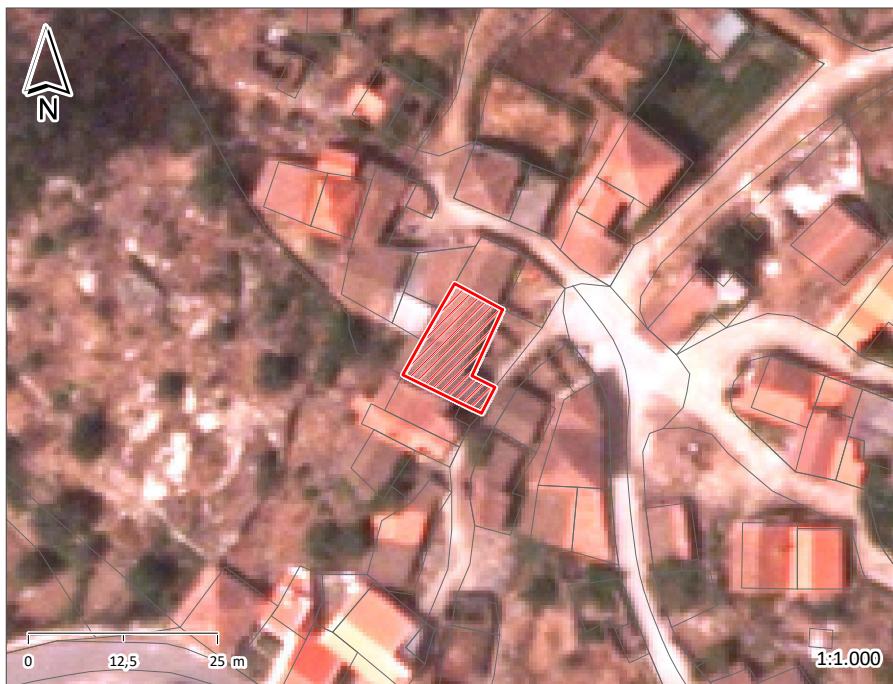
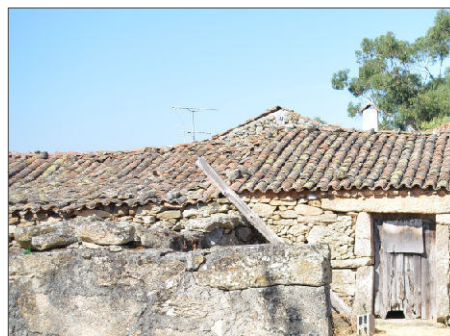
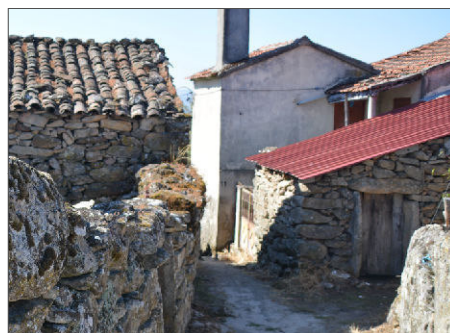
| IDENTIFICAÇÃO DO LOCAL: | Travessa da Terra Quente | Nº POLÍCIA: | EDIFÍCIO Nº: 260 |

| ÉPOCA DE CONSTRUÇÃO | 1900-1950 | ESTADO DE CONSERVAÇÃO | MAU |

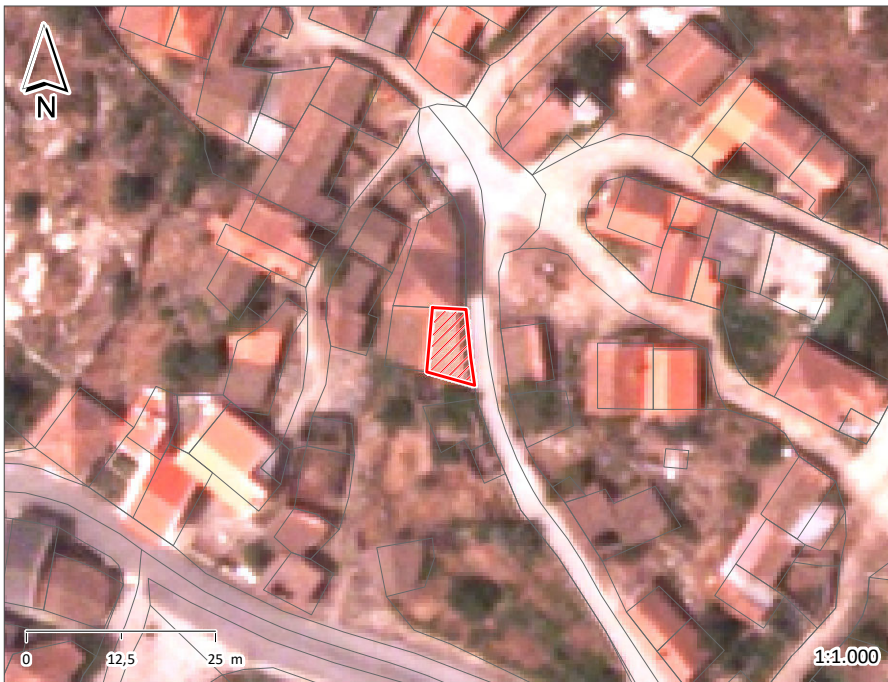
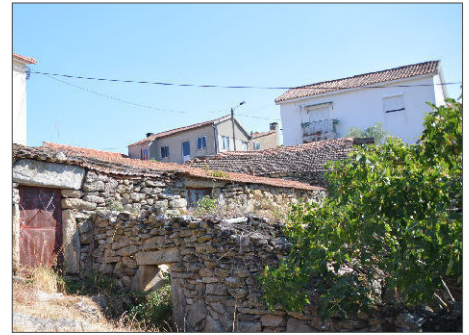
| IDENTIFICAÇÃO DO LOCAL: | Rua da Terra Quente | Nº POLÍCIA: | EDIFÍCIO Nº: 261 |

| ÉPOCA DE CONSTRUÇÃO | 1900-1950 | ESTADO DE CONSERVAÇÃO | MÉDIO |

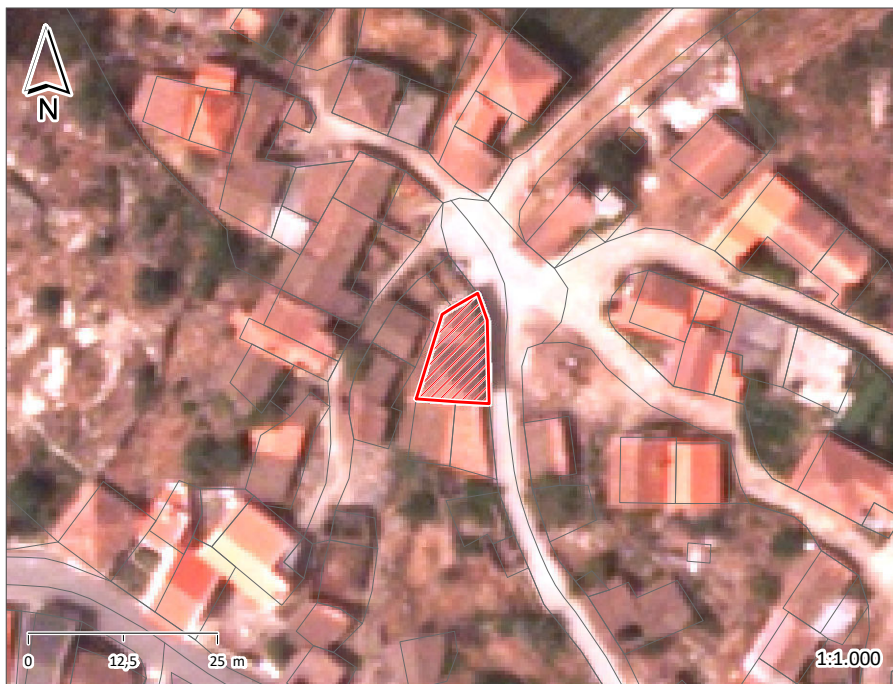
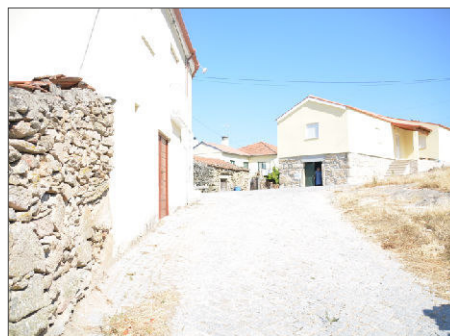
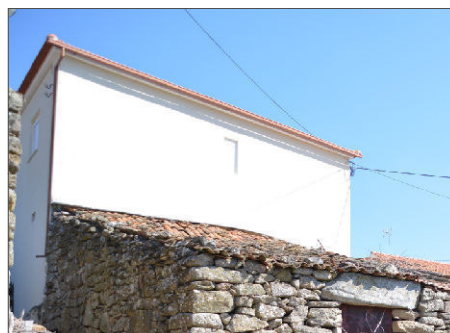
| IDENTIFICAÇÃO DO LOCAL: | Rua da Terra Quente | Nº POLÍCIA: | EDIFÍCIO Nº: 262 |

| ÉPOCA DE CONSTRUÇÃO | POSTERIOR A 1990 | ESTADO DE CONSERVAÇÃO | BOM |

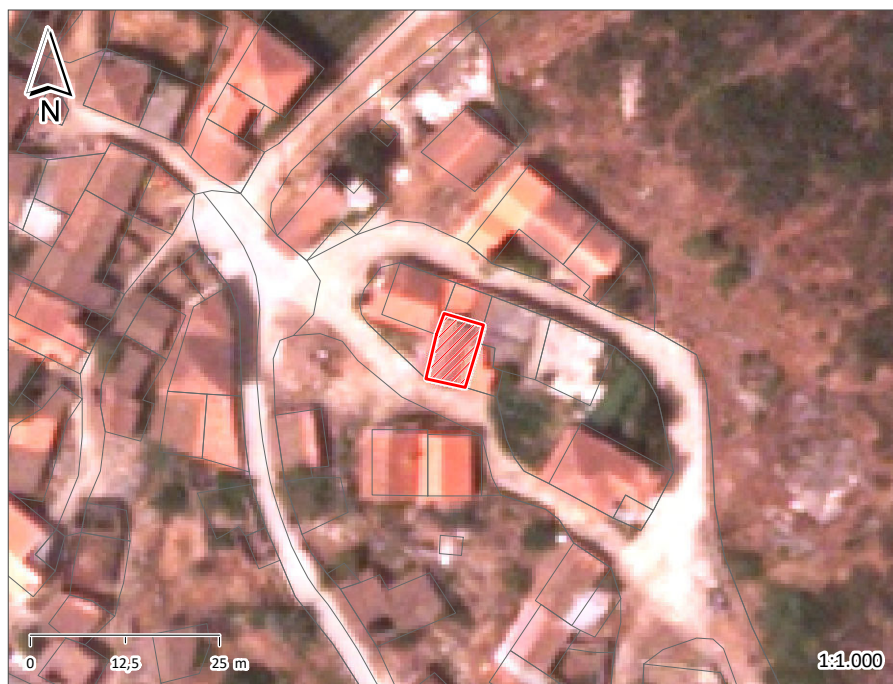
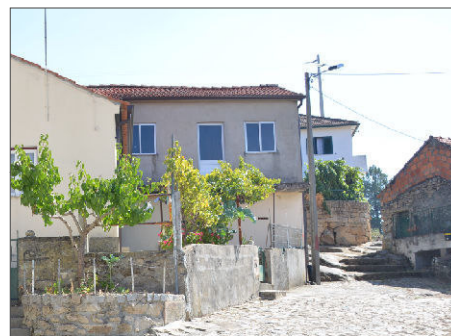
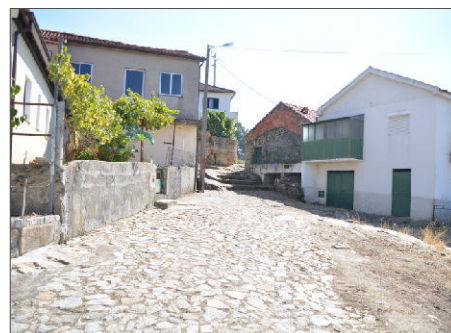
| IDENTIFICAÇÃO DO LOCAL: | Nº POLÍCIA: | EDIFÍCIO Nº: 263 |

| ÉPOCA DE CONSTRUÇÃO | POSTERIOR A 1990 | ESTADO DE CONSERVAÇÃO | MÉDIO |

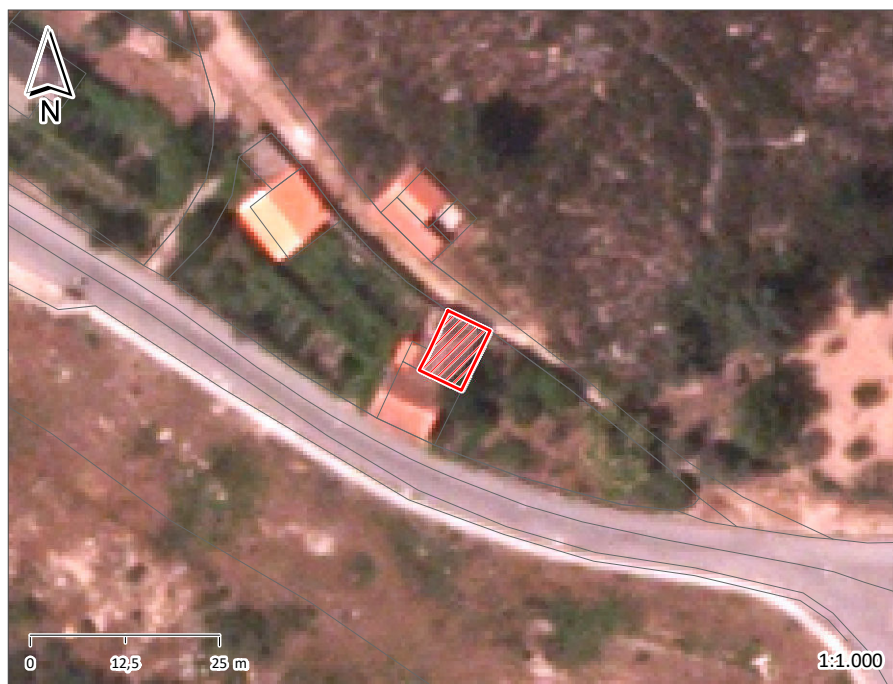
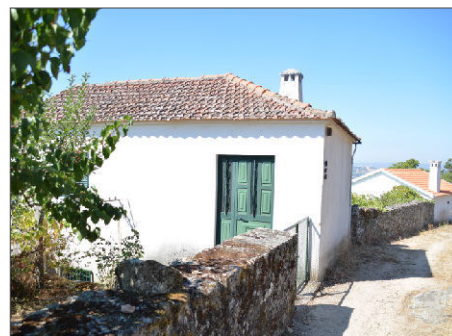
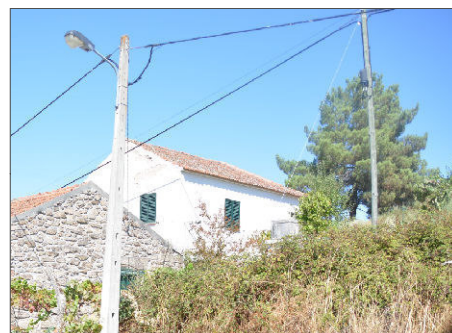
| IDENTIFICAÇÃO DO LOCAL: | Nº POLÍCIA: | EDIFÍCIO Nº: 264 |

| ÉPOCA DE CONSTRUÇÃO | 1951-1990 | ESTADO DE CONSERVAÇÃO | BOM |

| CONSTRUÇÃO | MATERIAL | TIPO | COR |
|---|---|---|---|
| ESTRUTURA | TIJOLO | ALVENARIA | |
| REVESTIMENTO FACHADA | REBOCO | AREADO | BRANCO |
| COBERTURA | TELHA | 3 ÁGUAS | NATURAL |

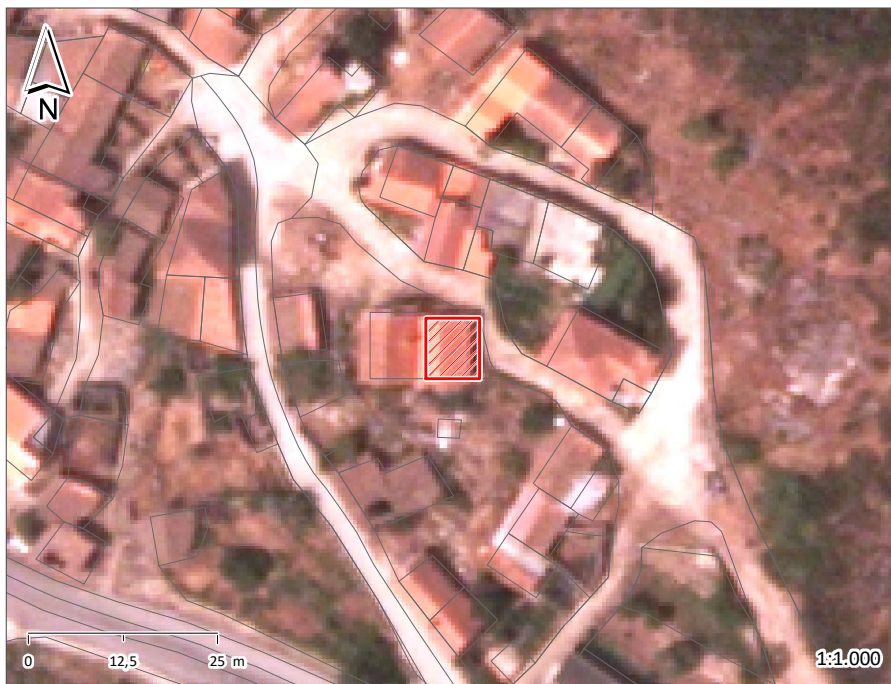
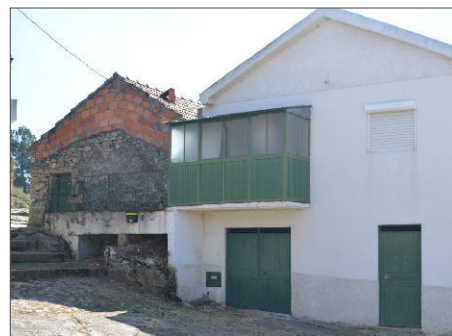
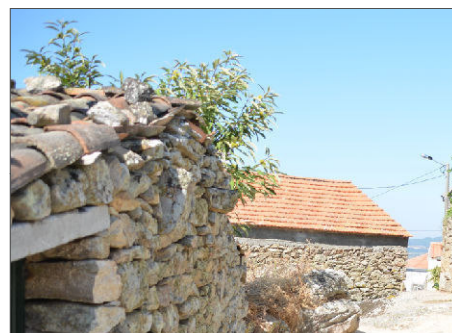
| IDENTIFICAÇÃO DO LOCAL: | Nº POLÍCIA: | EDIFÍCIO Nº: 265 |

| ÉPOCA DE CONSTRUÇÃO | 1900-1950 | ESTADO DE CONSERVAÇÃO | MÉDIO |

| CONSTRUÇÃO | MATERIAL | TIPO | COR |
|---|---|---|---|
| ESTRUTURA | GRANITO TIJOLO | ALVENARIA | |
| REVESTIMENTO FACHADA | | | POR PINTAR |
| COBERTURA | TELHA | 2 ÁGUAS | NATURAL |

Ruína.

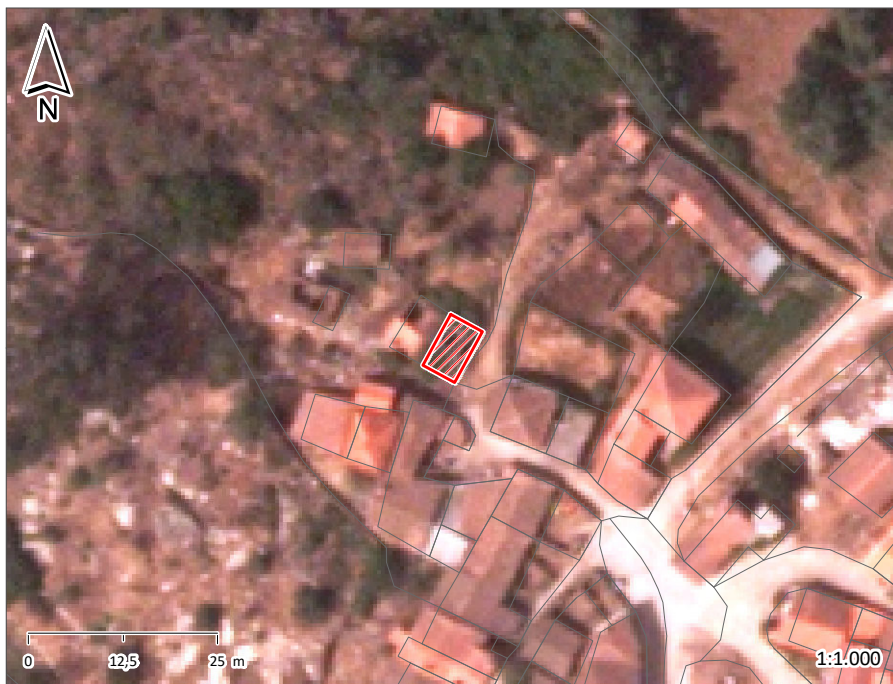
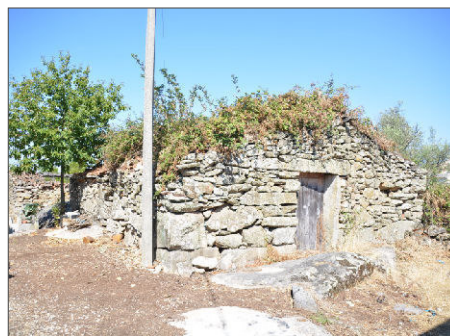
| IDENTIFICAÇÃO DO LOCAL: | Rua da Terra Quente | Nº POLÍCIA: | EDIFÍCIO Nº: 266 |

| ÉPOCA DE CONSTRUÇÃO | 1900-1950 | ESTADO DE CONSERVAÇÃO | PÉSSIMO |

| CONSTRUÇÃO | MATERIAL | TIPO | COR |
|---|---|---|---|
| ESTRUTURA | GRANITO | ALVENARIA | |
| REVESTIMENTO FACHADA | GRANITO | FACE À VISTA | NATURAL |

| FORMA DE OCUPAÇÃO | DEVOLUTO | REGIME DE PROPRIEDADE | DO PRÓPRIO | ENTIDADE PROPRIETÁRIA | PRIVADA |

| OBSERVAÇÕES |
|---|
| Ruína. |

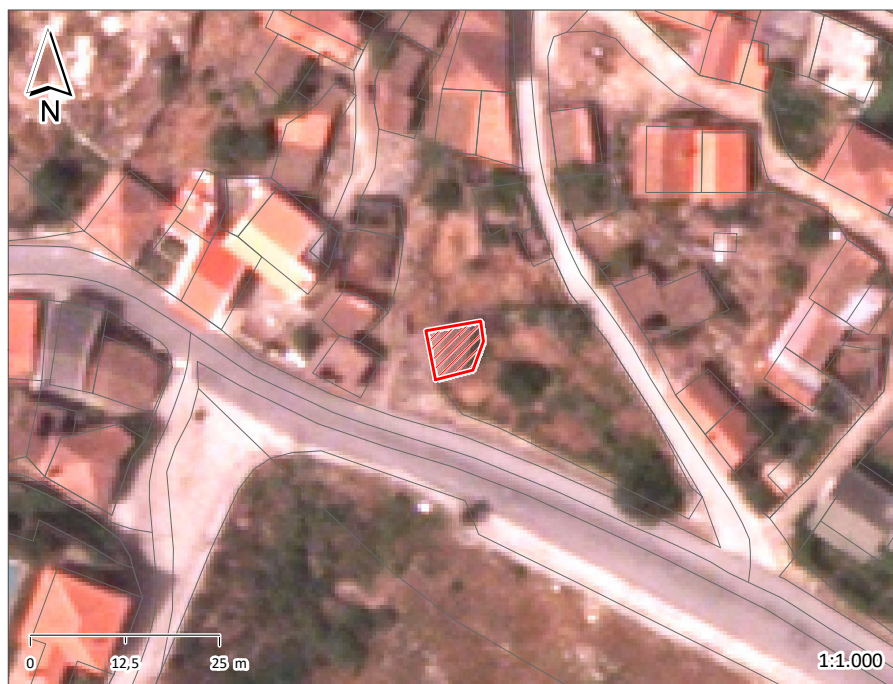
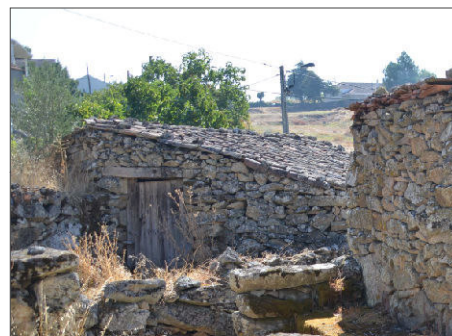
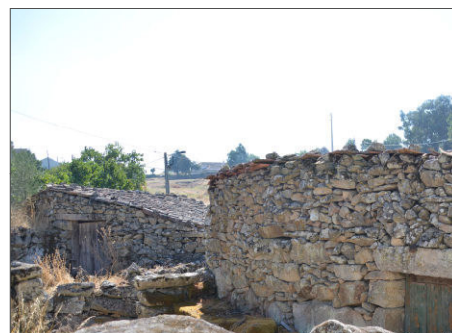
| IDENTIFICAÇÃO DO LOCAL: | Avenida Franclim Quintais Silva | Nº POLÍCIA: | EDIFÍCIO Nº: 268 |

| ÉPOCA DE CONSTRUÇÃO | 1900-1950 | ESTADO DE CONSERVAÇÃO | MAU |

| CONSTRUÇÃO | MATERIAL | TIPO | COR |
|---|---|---|---|
| ESTRUTURA | GRANITO | ALVENARIA | |
| REVESTIMENTO FACHADA | GRANITO | FACE À VISTA | NATURAL |
| COBERTURA | TELHA | 2 ÁGUAS | NATURAL |

| FORMA DE OCUPAÇÃO | DEVOLUTO | REGIME DE PROPRIEDADE | DO PRÓPRIO | ENTIDADE PROPRIETÁRIA | PRIVADA |

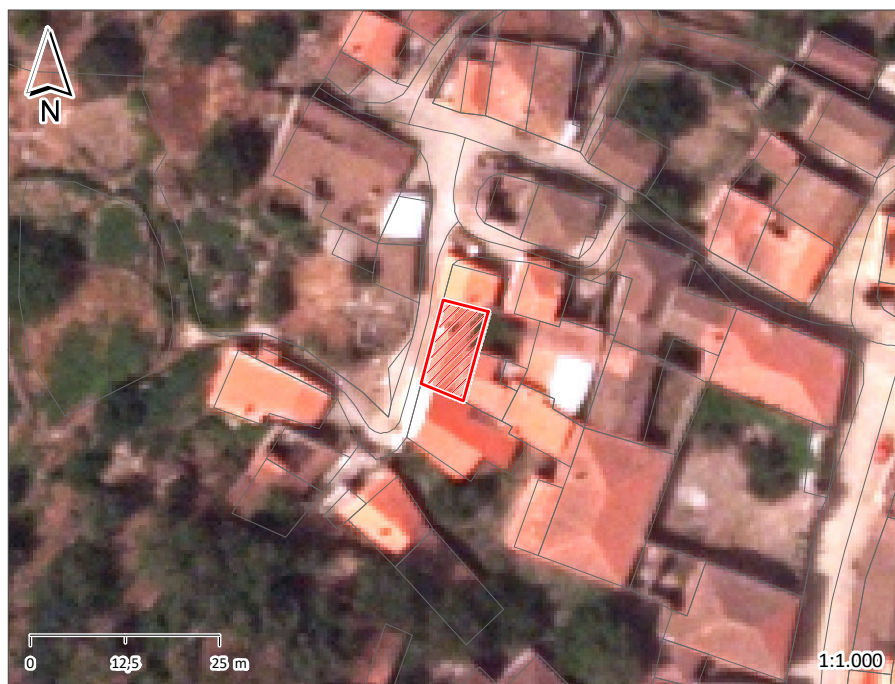
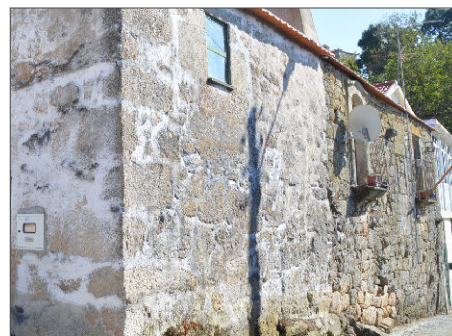
| IDENTIFICAÇÃO DO LOCAL: | Nº POLÍCIA: | EDIFÍCIO Nº: 283 |

| ÉPOCA DE CONSTRUÇÃO | 1900-1950 | ESTADO DE CONSERVAÇÃO | MÉDIO |

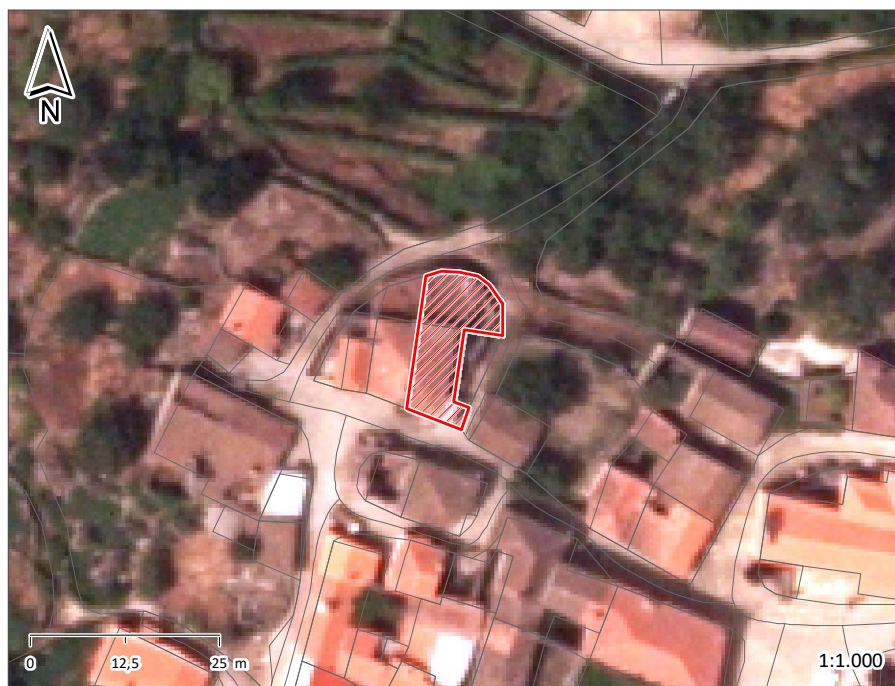
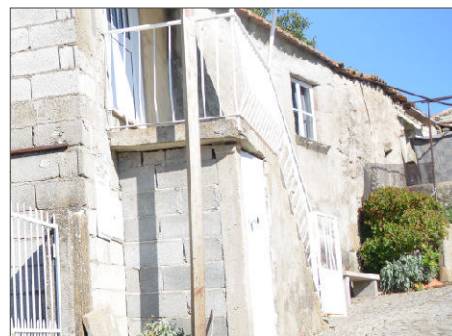
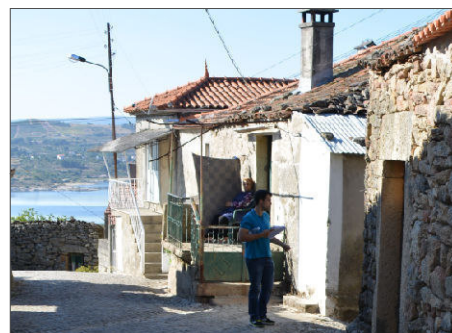
| IDENTIFICAÇÃO DO LOCAL: | Rua do Outeiro | Nº POLÍCIA: | EDIFÍCIO Nº: 284 |

| ÉPOCA DE CONSTRUÇÃO | 1951-1990 | ESTADO DE CONSERVAÇÃO | |

| CONSTRUÇÃO | MATERIAL | TIPO | COR |
|---|---|---|---|
| ESTRUTURA | GRANITO | ALVENARIA | |
| REVESTIMENTO FACHADA | GRANITO | FACE À VISTA | NATURAL |
| COBERTURA | TELHA | 4 ÁGUAS | NATURAL |

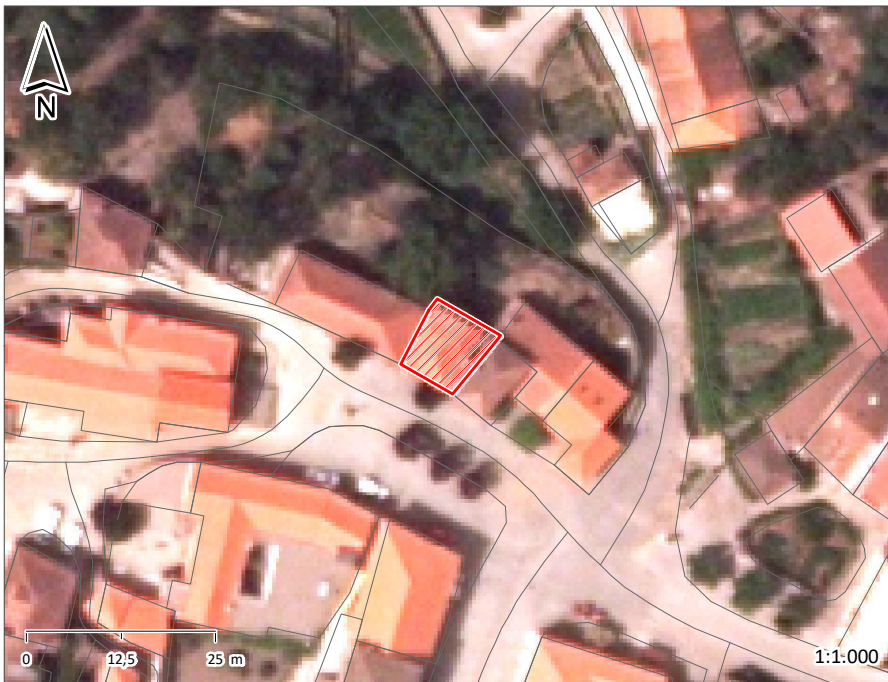
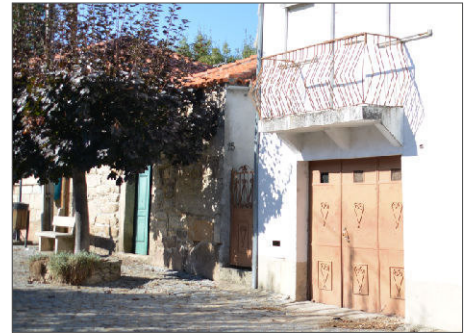
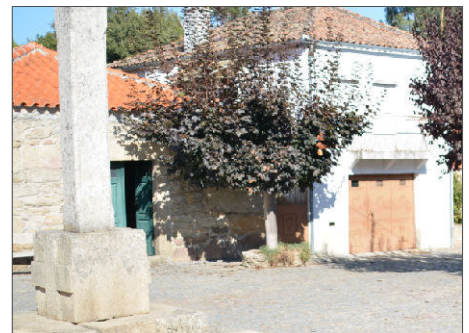
| IDENTIFICAÇÃO DO LOCAL: | Largo do Rossio | Nº POLÍCIA: | EDIFÍCIO Nº: 285 |

| ÉPOCA DE CONSTRUÇÃO | 1900-1950 | ESTADO DE CONSERVAÇÃO | EXCELENTE |

| CONSTRUÇÃO | MATERIAL | TIPO | COR |
|---|---|---|---|
| ESTRUTURA | GRANITO | ALVENARIA | |
| REVESTIMENTO FACHADA | GRANITO | FACE À VISTA | NATURAL |
| VÃOS EXTERIORES | PORTAS | MADEIRA | PINTADO |
| COBERTURA | TELHA | 3 ÁGUAS | NATURAL |
