## OPERAÇÃO DE REABILITAÇÃO URBANA DA ARU DE FONTE ARCADA

### Programa Estratégico de Reabilitação Urbana

Caderno II – Caracterização do Edificado e do Espaço Público | maio 2017

Fase 2 – Programa Estratégico de Reabilitação Urbana

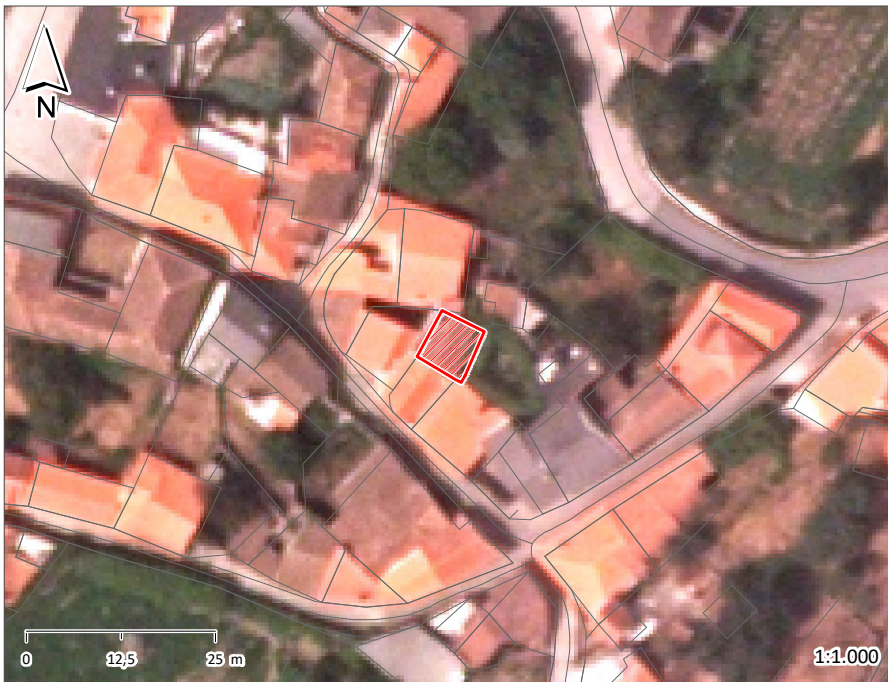
EDIFÍCIO Nº: 286

47 m2

| CONSTRUÇÃO | MATERIAL | TIPO | COR |
|---|---|---|---|
| COBERTURA | TELHA | 2 ÁGUAS | NATURAL |

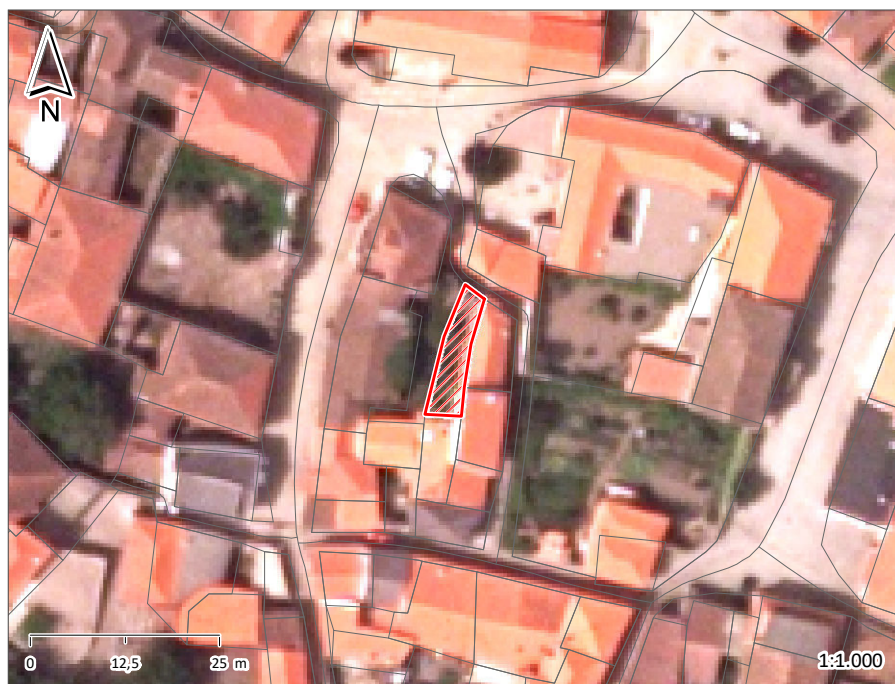
| IDENTIFICAÇÃO DO LOCAL: | Nº POLÍCIA: | EDIFÍCIO Nº: 287 |

| ÉPOCA DE CONSTRUÇÃO | 1900-1950 | ESTADO DE CONSERVAÇÃO | MAU |

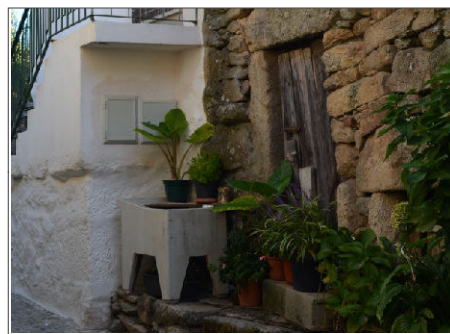
| CONSTRUÇÃO | MATERIAL | TIPO | COR |
|---|---|---|---|
| ESTRUTURA | GRANITO | ALVENARIA | |
| REVESTIMENTO FACHADA | GRANITO | FACE À VISTA | NATURAL |
| VÃOS EXTERIORES | PORTAS | MADEIRA | NATURAL |
| | JANELAS | MADEIRA | NATURAL |
| COBERTURA | TELHA | 2 ÁGUAS | NATURAL |

| FORMA DE OCUPAÇÃO | DEVOLUTO | REGIME DE PROPRIEDADE | DO PRÓPRIO | ENTIDADE PROPRIETÁRIA | PRIVADA |

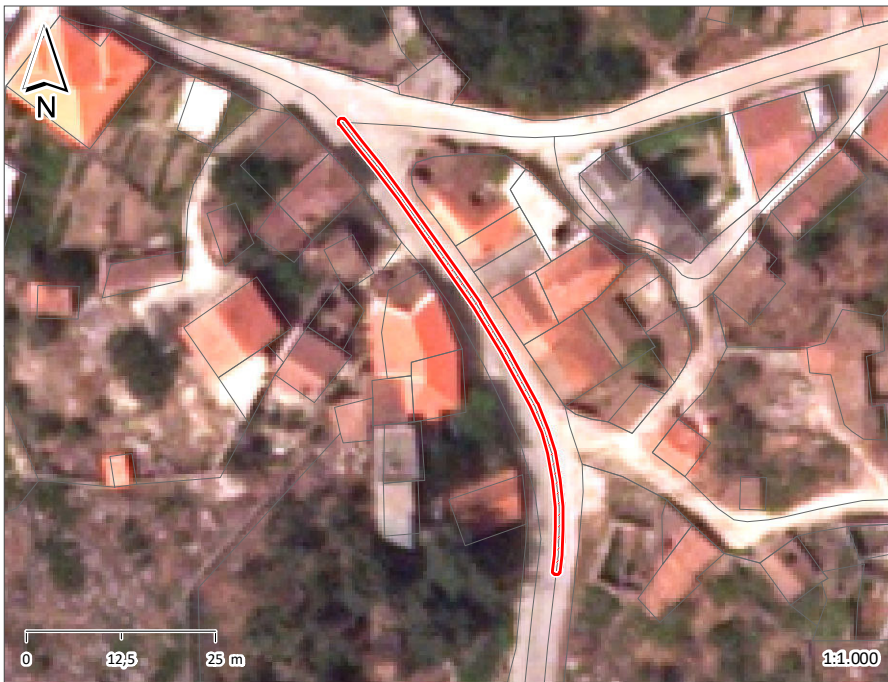
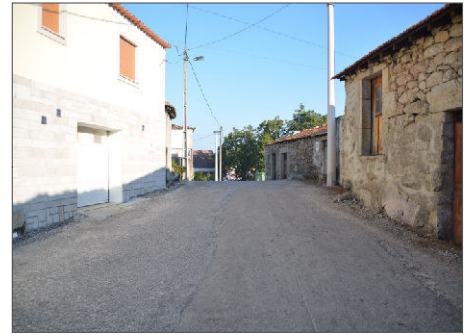
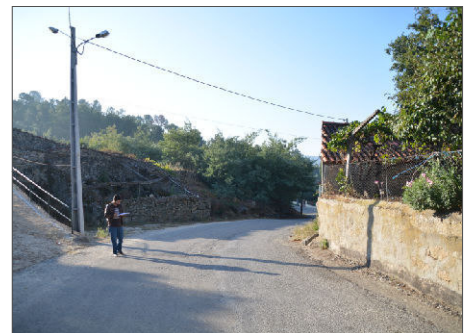
| IDENTIFICAÇÃO DO LOCAL: | Rua Padre Cabral | ESPAÇO Nº: | 1 |

| ESPAÇO PÚBLICO | |
|---|---|
| TIPOLOGIA | RUA |

| ACESSIBILIDADE PEDONAL | |
|---|---|
| PASSEIOS | NÃO TEM |
| SEGURANÇA DO ESPAÇO | SEGURO |

| EDIFICADO | |
|---|---|
| ESTADO DE CONSERVAÇÃO | MÉDIO |
| QUALIDADE DA ENVOLVENTE CONSTRUÍDA | SEM QUALIDADE |

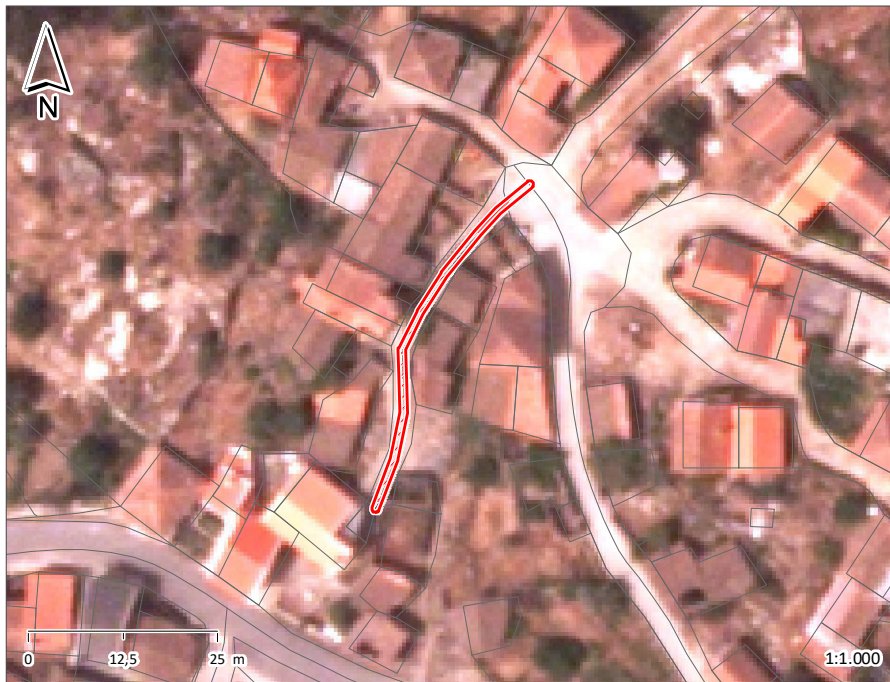
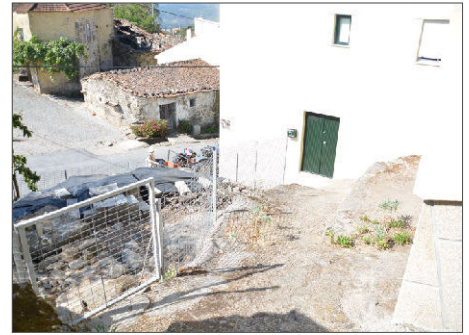
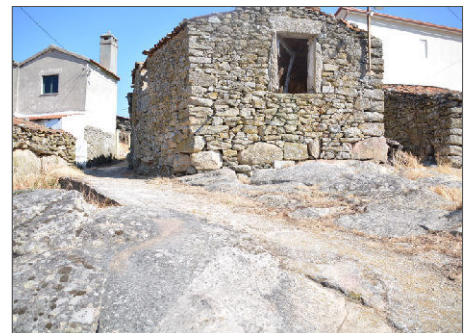
IDENTIFICAÇÃO DO LOCAL: Travessa da Terra Quente

| ESPAÇO PÚBLICO | |
|---|---|
| TIPOLOGIA | CAMINHO |

| ACESSIBILIDADE PEDONAL | |
|---|---|
| PASSEIOS | NÃO TEM |
| SEGURANÇA DO ESPAÇO | SEGURO |

| EDIFICADO | |
|---|---|
| ESTADO DE CONSERVAÇÃO | MÉDIO |

| PAVIMENTO | PASSEIO | LANCIL | FAIXA DE RODAGEM |
|---|---|---|---|
| MATERIAL | | | TERRA BATIDA |
| CONSERVAÇÃO | | | MAU |

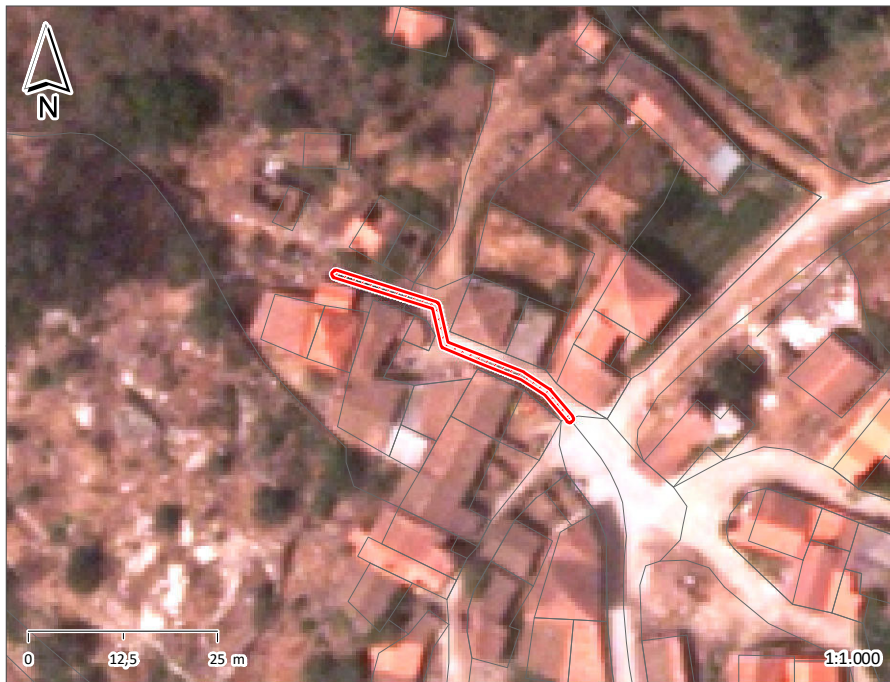
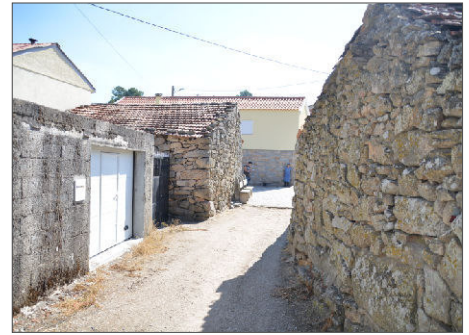
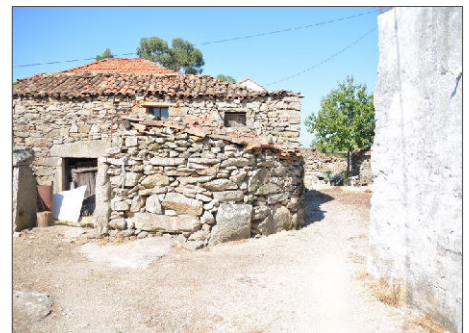
IDENTIFICAÇÃO DO LOCAL: Rua da Terra Quente

| ESPAÇO PÚBLICO | |
|---|---|
| TIPOLOGIA | RUA |

| ACESSIBILIDADE PEDONAL | |
|---|---|
| PASSEIOS | NÃO TEM |

| EDIFICADO | |
|---|---|
| ESTADO DE CONSERVAÇÃO | MAU |

| PAVIMENTO | PASSEIO | LANCIL | FAIXA DE RODAGEM |
|---|---|---|---|
| MATERIAL | | | TERRA BATIDA |
| CONSERVAÇÃO | | | RAZOÁVEL |

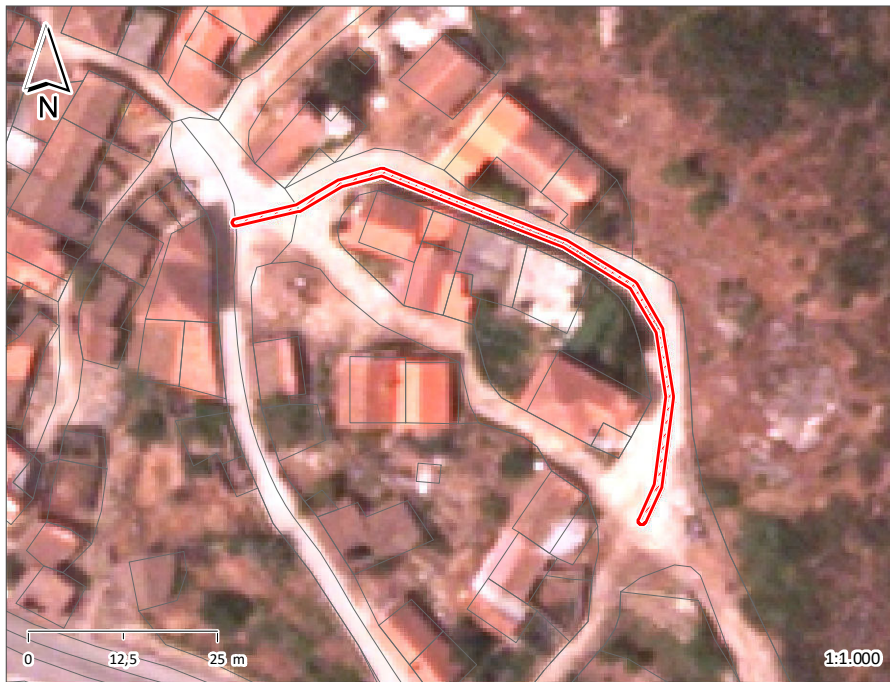
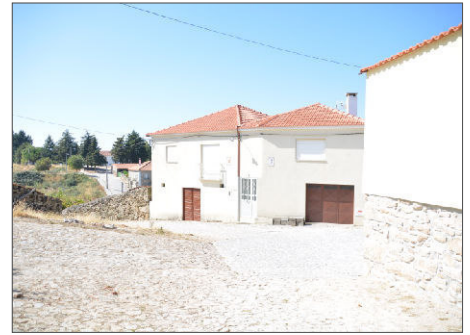
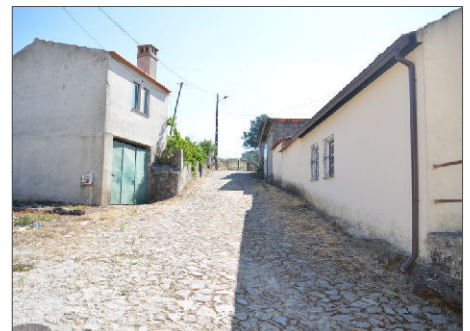
IDENTIFICAÇÃO DO LOCAL: Rua adjacente à Rua da Terra Quente

| ESPAÇO PÚBLICO | |
|---|---|
| TIPOLOGIA | RUA |

| EDIFICADO | |
|---|---|
| ESTADO DE CONSERVAÇÃO | BOM |

| PAVIMENTO | PASSEIO | LANCIL | FAIXA DE RODAGEM |
|---|---|---|---|
| MATERIAL | | | PEDRA IRREG GRANITO |
| CONSERVAÇÃO | | | BOM |

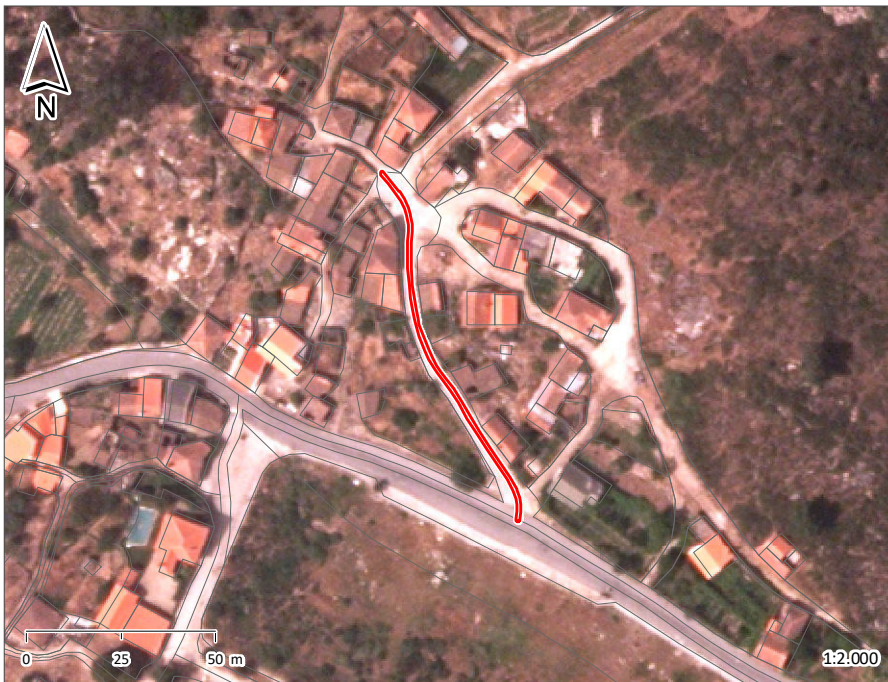
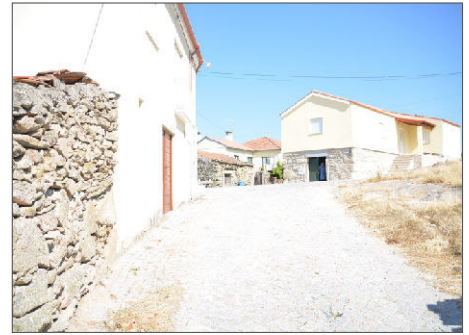
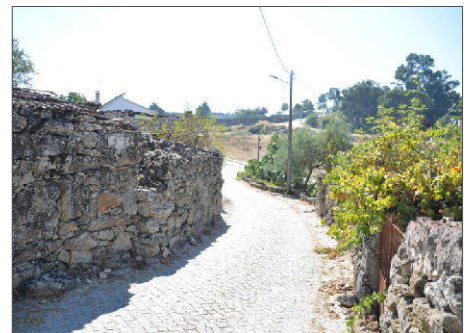
IDENTIFICAÇÃO DO LOCAL: Rua da Terra Quente

| ESPAÇO PÚBLICO | |
|---|---|
| TIPOLOGIA | RUA |

| ACESSIBILIDADE PEDONAL | |
|---|---|
| PASSEIOS | NÃO TEM |

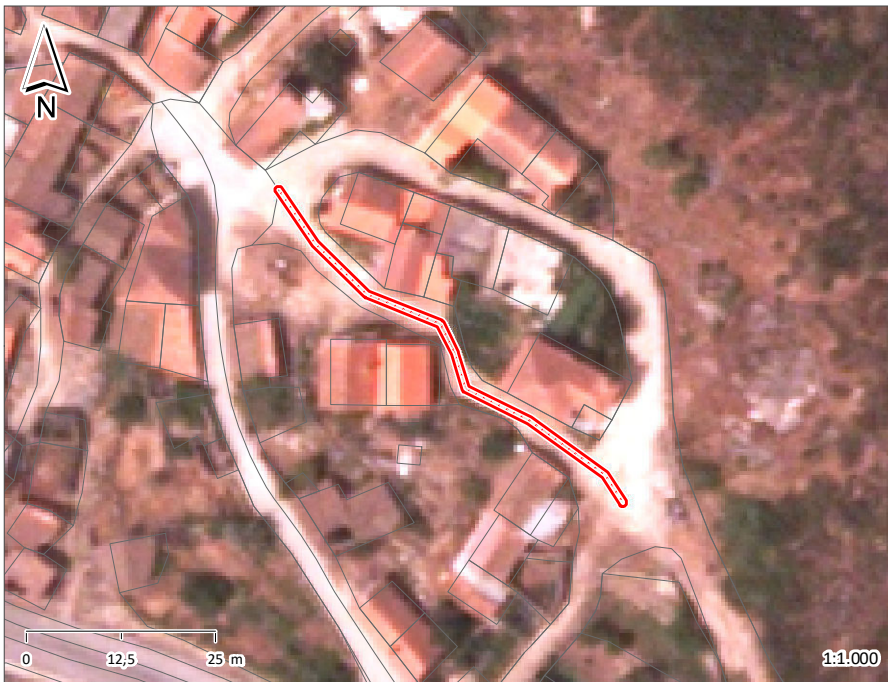
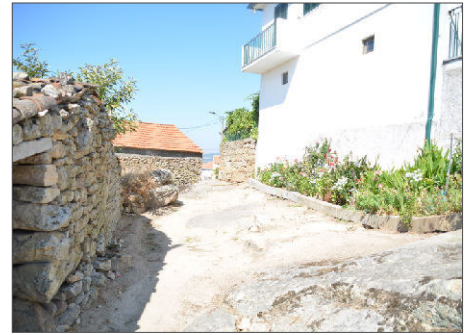
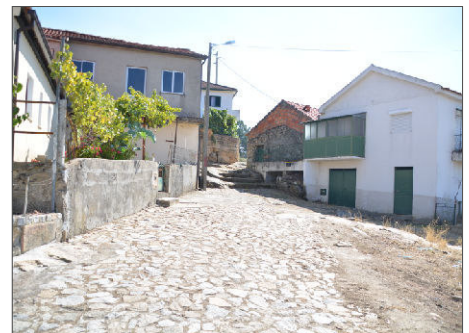
IDENTIFICAÇÃO DO LOCAL: Caminho adjacente à Rua da Terra Quente

| ESPAÇO PÚBLICO | |
|---|---|
| TIPOLOGIA | CAMINHO |

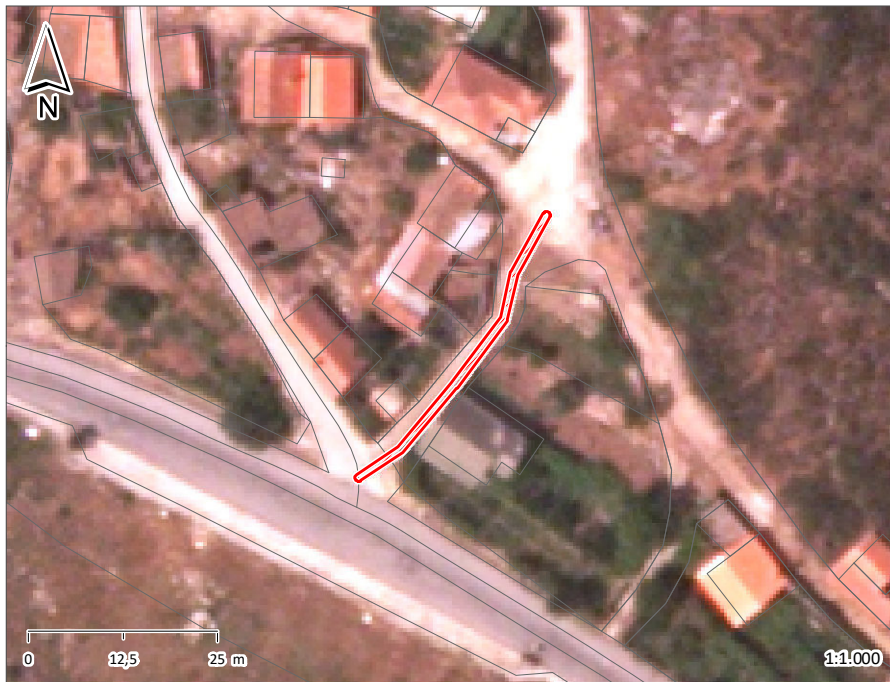
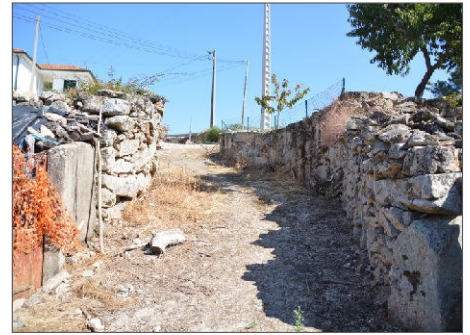
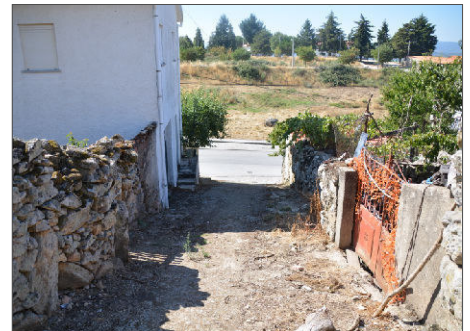
IDENTIFICAÇÃO DO LOCAL: Caminho adjacente à Avenida Francim Quintais Silva

| ESPAÇO PÚBLICO | |
|---|---|
| TIPOLOGIA | CAMINHO |

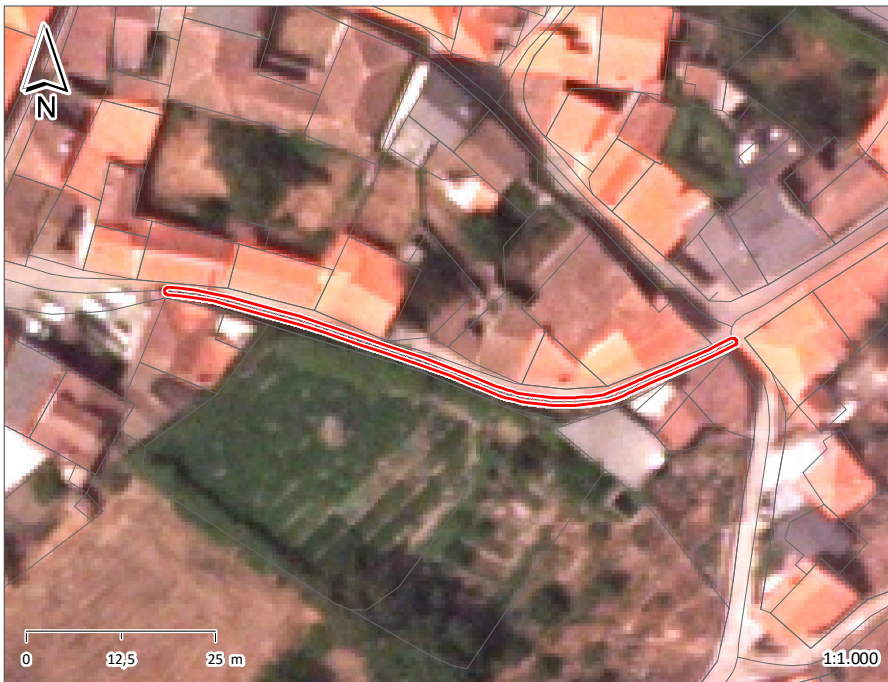
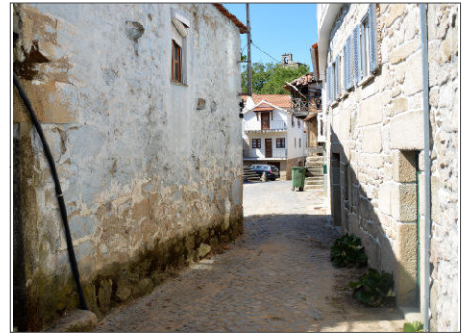
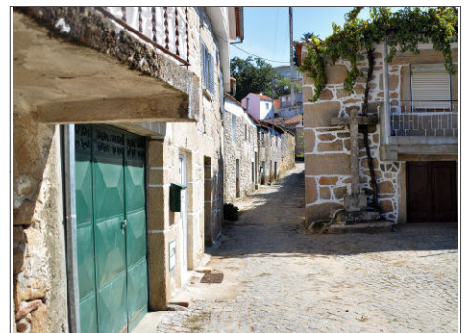
| IDENTIFICAÇÃO DO LOCAL: | Rua da Praça | ESPAÇO Nº: | 17 |

| ESPAÇO PÚBLICO | |
|---|---|
| TIPOLOGIA | RUA |

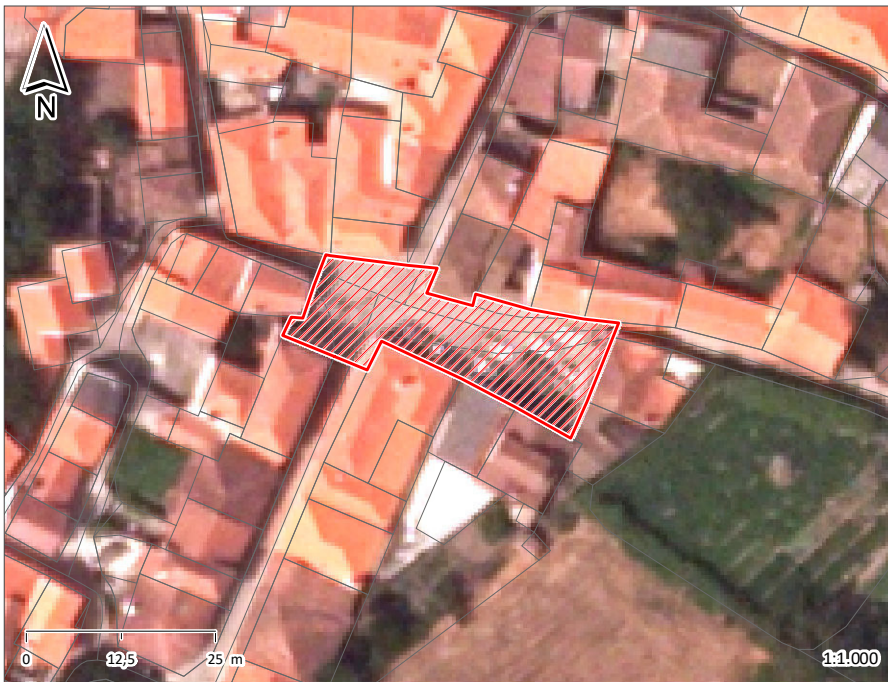
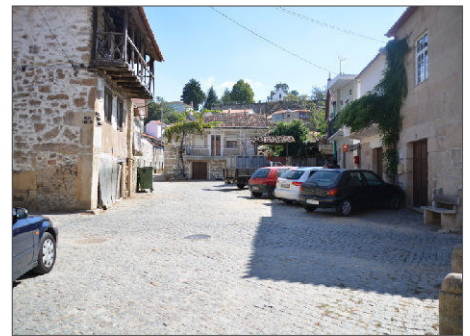
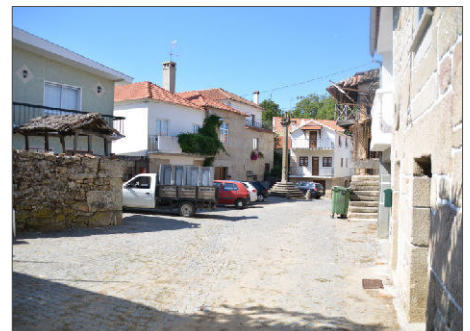
IDENTIFICAÇÃO DO LOCAL: Praça Pádua Correia

| ESPAÇO PÚBLICO | |
|---|---|
| TIPOLOGIA | LARGO/PRAÇA |

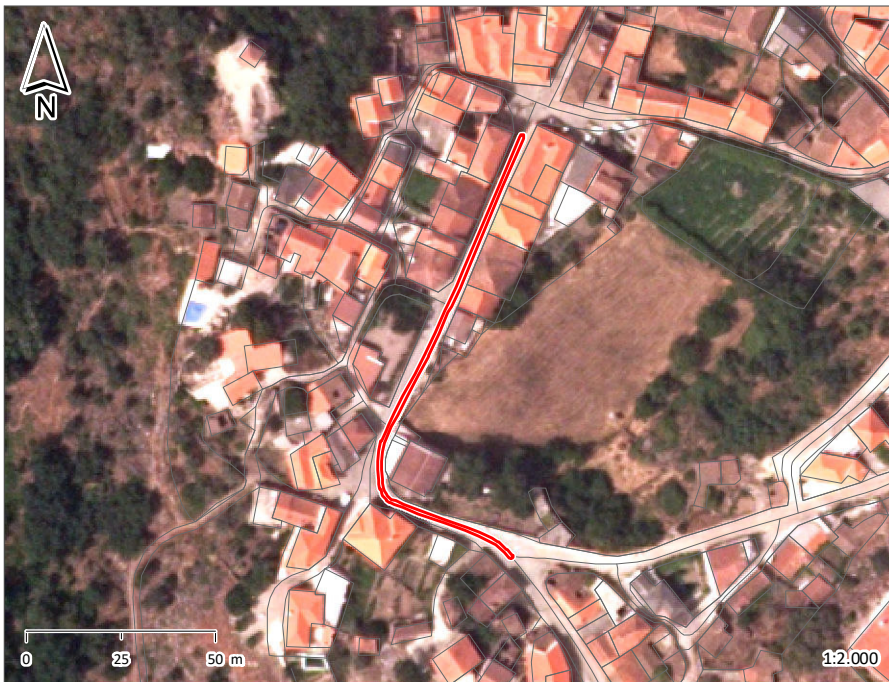
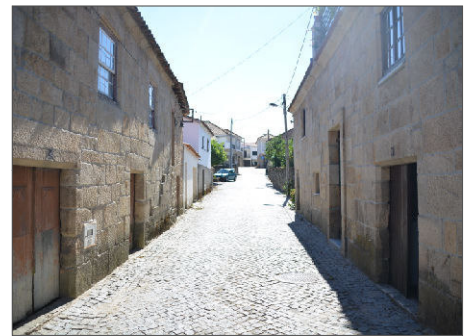
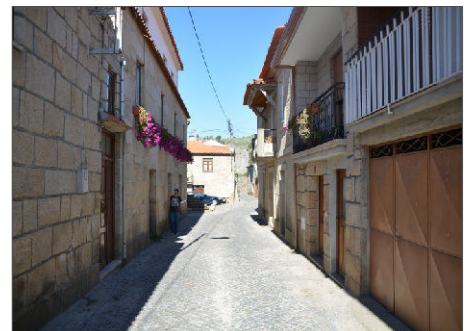
IDENTIFICAÇÃO DO LOCAL: Rua Padre Cabral

| ESPAÇO PÚBLICO | |
|---|---|
| TIPOLOGIA | RUA |

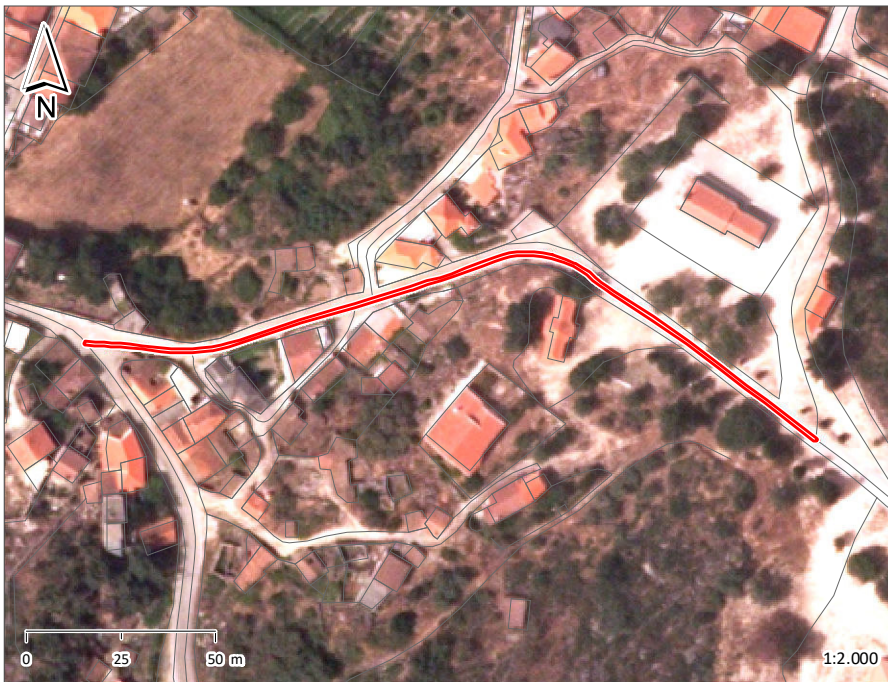
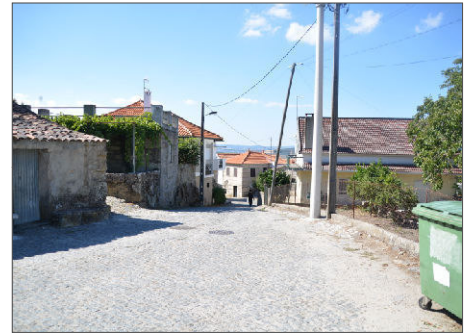
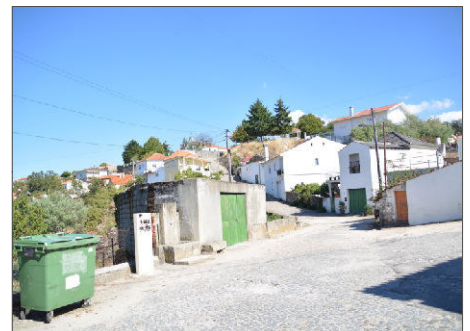
IDENTIFICAÇÃO DO LOCAL: Avenida Senhora da Saúde

| ESPAÇO PÚBLICO | |
|---|---|
| TIPOLOGIA | AVENIDA |

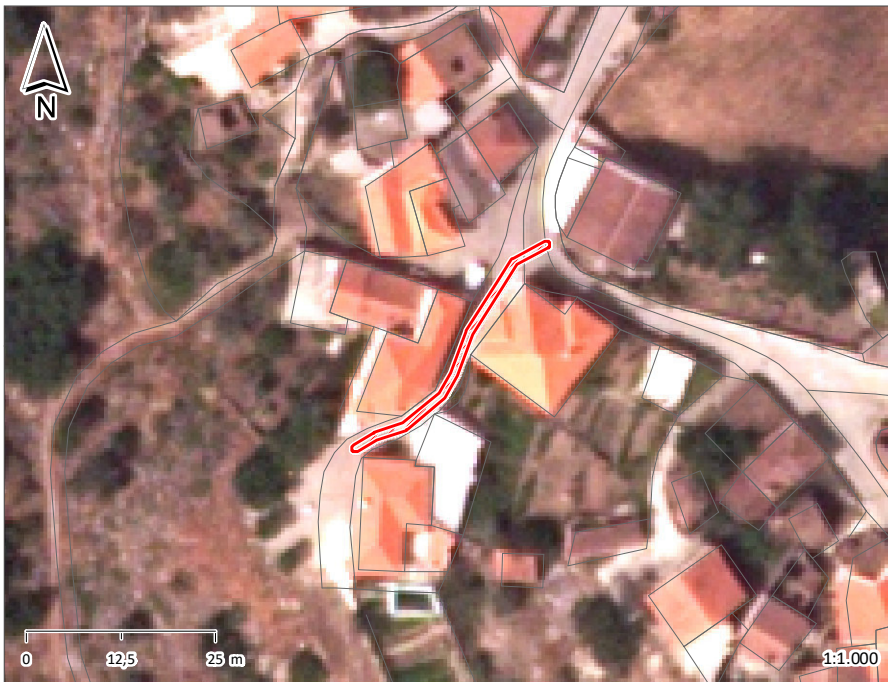
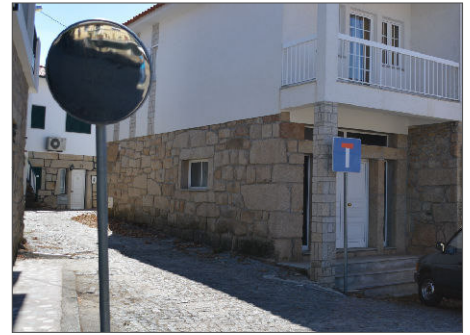
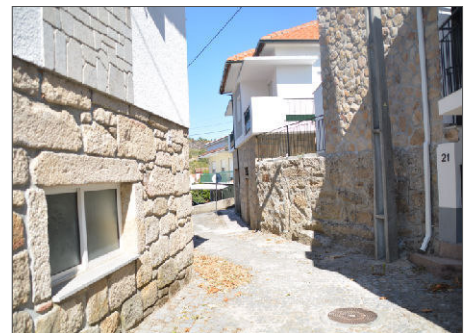
IDENTIFICAÇÃO DO LOCAL: Rua transversal à Rua Padre Cabral

| ESPAÇO PÚBLICO | |
|---|---|
| TIPOLOGIA | RUA |

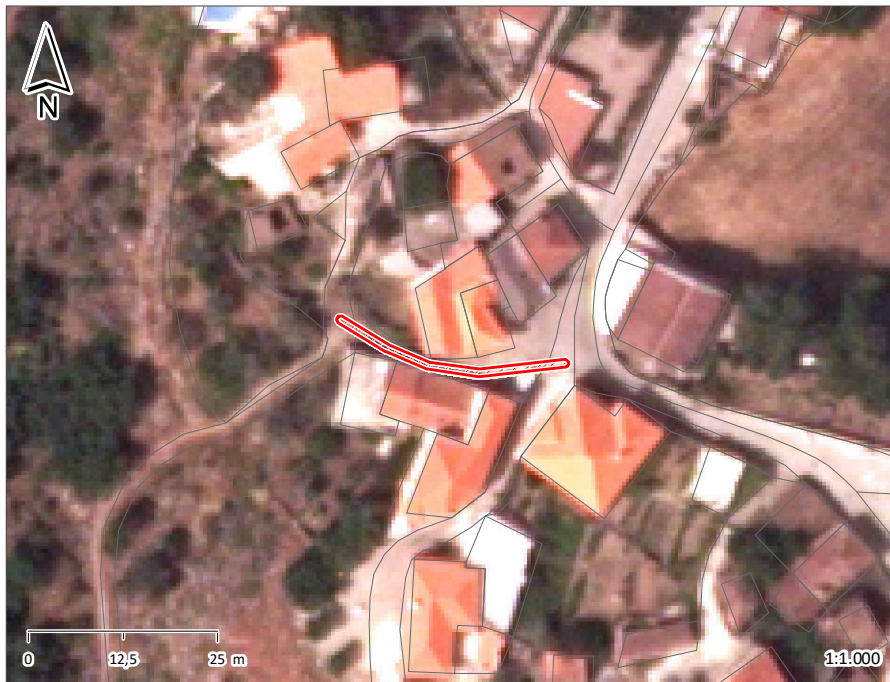
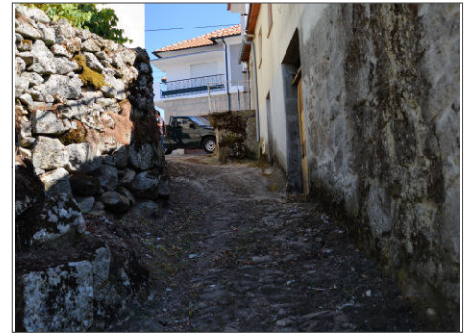
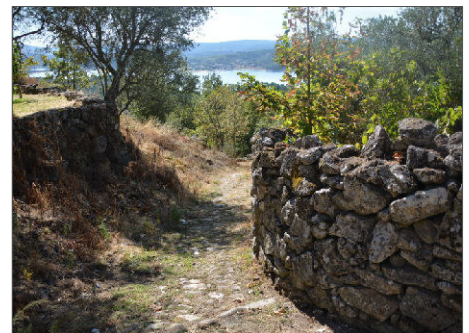
IDENTIFICAÇÃO DO LOCAL: Caminho transversal à Rua Padre Cabral

| ESPAÇO PÚBLICO | |
|---|---|
| TIPOLOGIA | CAMINHO |

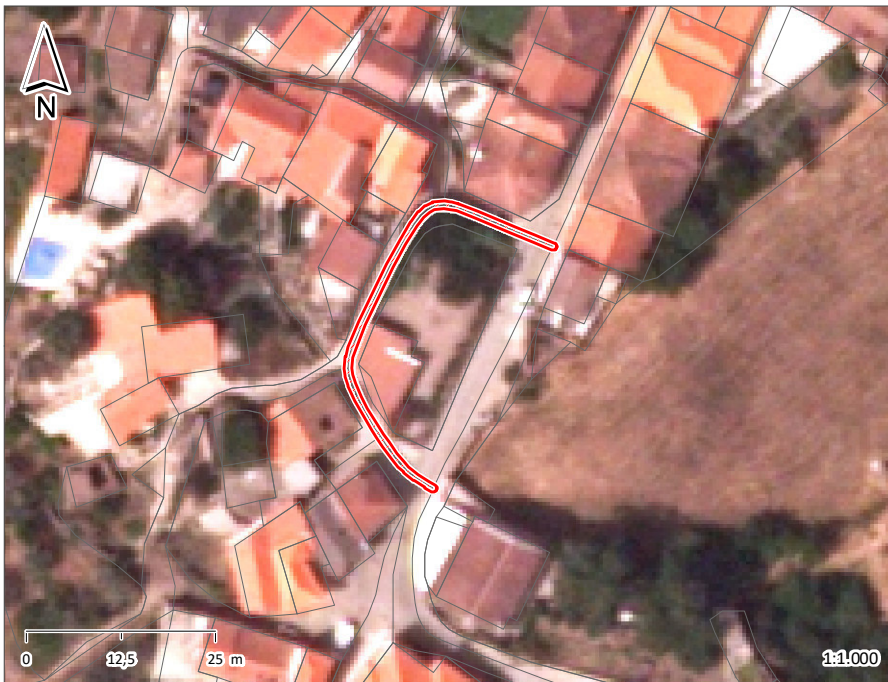
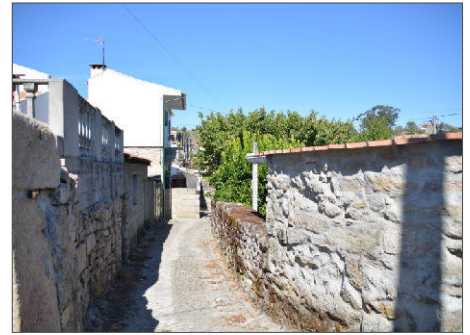
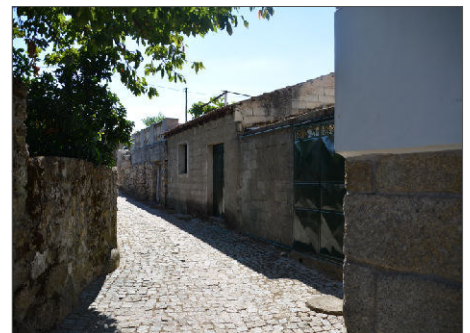
IDENTIFICAÇÃO DO LOCAL: Travessa do Castelo

| ESPAÇO PÚBLICO | |
|---|---|
| TIPOLOGIA | RUA |

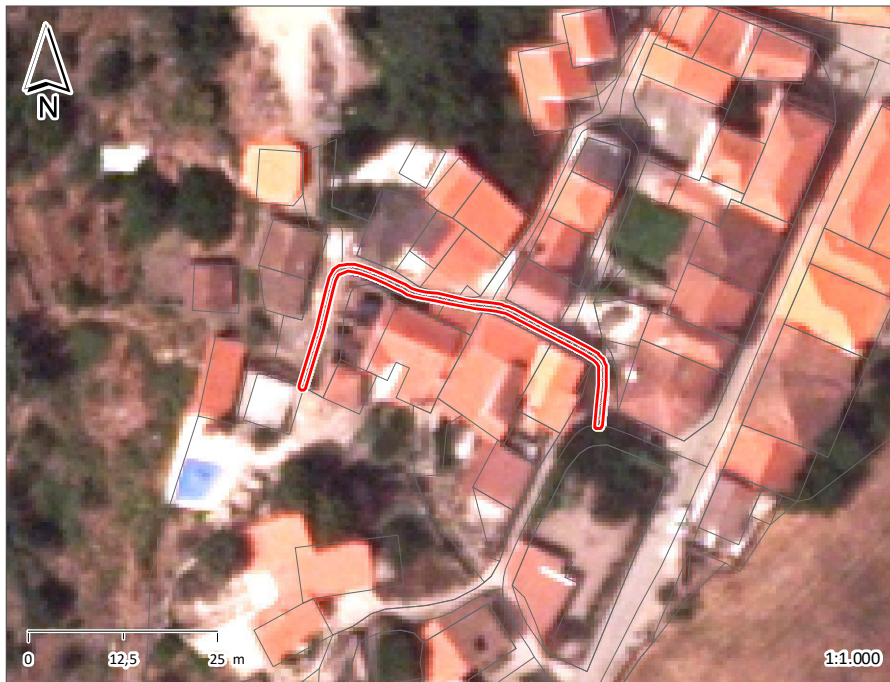
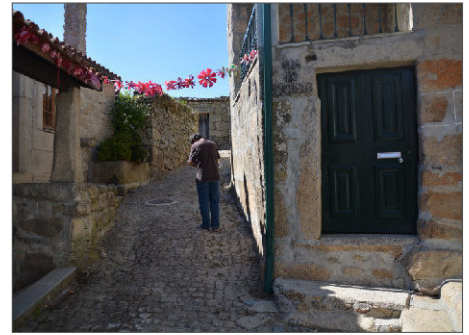
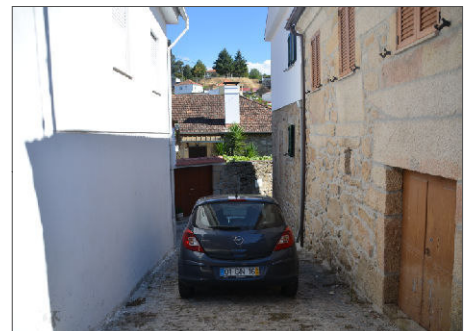
| IDENTIFICAÇÃO DO LOCAL: | Rua do Castelo | ESPAÇO Nº: | 24 |

| ESPAÇO PÚBLICO | |
|---|---|
| TIPOLOGIA | RUA |

| ACESSIBILIDADE PEDONAL | |
|---|---|
| PASSEIOS | NÃO TEM |
| SEGURANÇA DO ESPAÇO | SEGURO |

| PAVIMENTO | PASSEIO | LANCIL | FAIXA DE RODAGEM |
|---|---|---|---|
| MATERIAL | | | CUBO DE GRANITO |
| CONSERVAÇÃO | | | BOM |

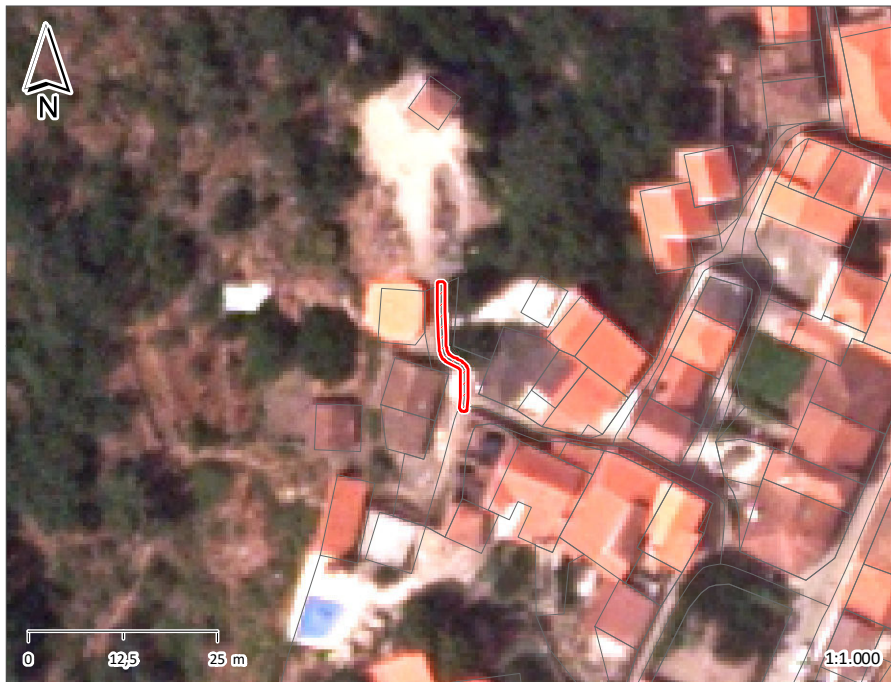
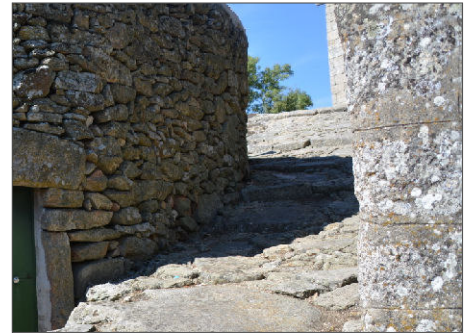
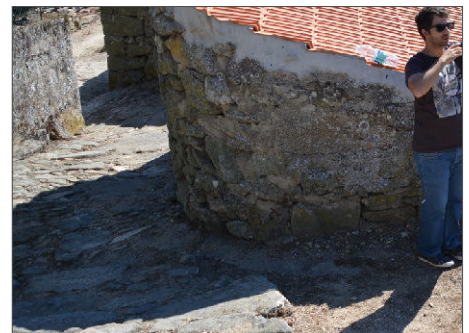
| IDENTIFICAÇÃO DO LOCAL: | Rua do Castelo | ESPAÇO Nº: | 25 |

| ESPAÇO PÚBLICO | |
|---|---|
| TIPOLOGIA | CAMINHO |

| ACESSIBILIDADE PEDONAL | |
|---|---|
| PASSEIOS | NÃO TEM |

| PAVIMENTO | PASSEIO | LANCIL | FAIXA DE RODAGEM |
|---|---|---|---|
| MATERIAL | | | SAIBRO |
| CONSERVAÇÃO | | | MAU |

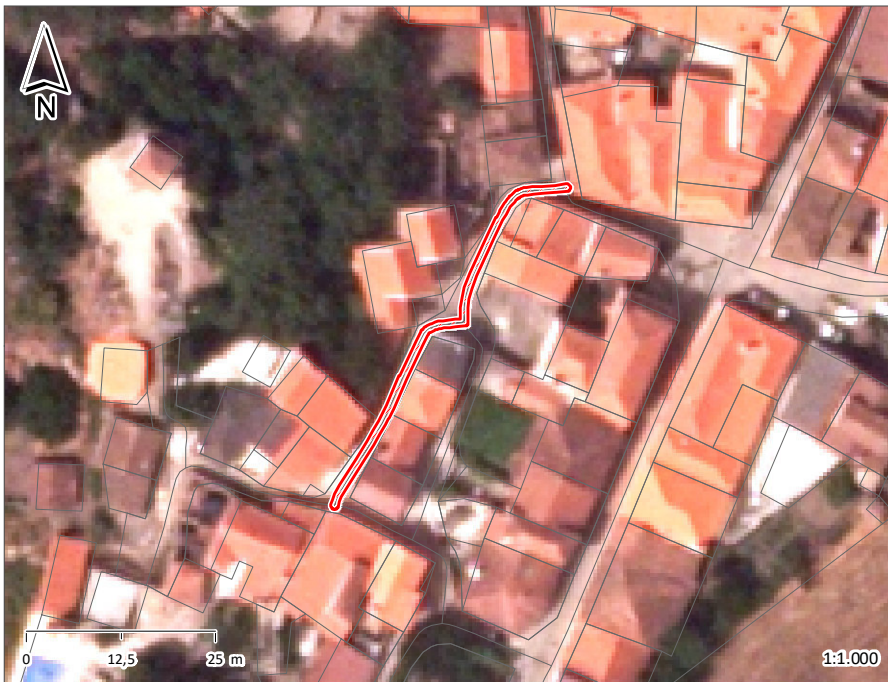
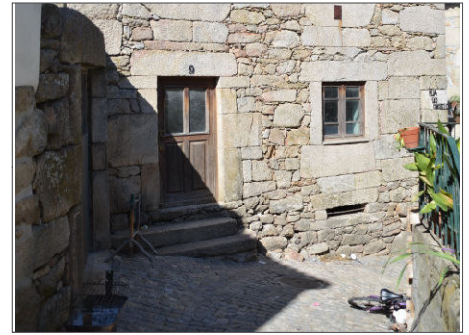
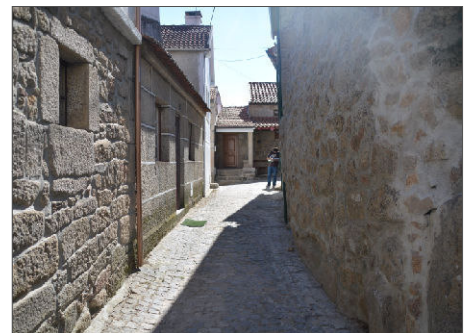
| IDENTIFICAÇÃO DO LOCAL: | Rua do Castelo | ESPAÇO Nº: | 26 |

| ESPAÇO PÚBLICO | |
|---|---|
| TIPOLOGIA | RUA |

| EDIFICADO | |
|---|---|
| ESTADO DE CONSERVAÇÃO | BOM |

| PAVIMENTO | PASSEIO | LANCIL | FAIXA DE RODAGEM |
|---|---|---|---|
| MATERIAL | | | CUBO DE GRANITO |
| CONSERVAÇÃO | | | BOM |

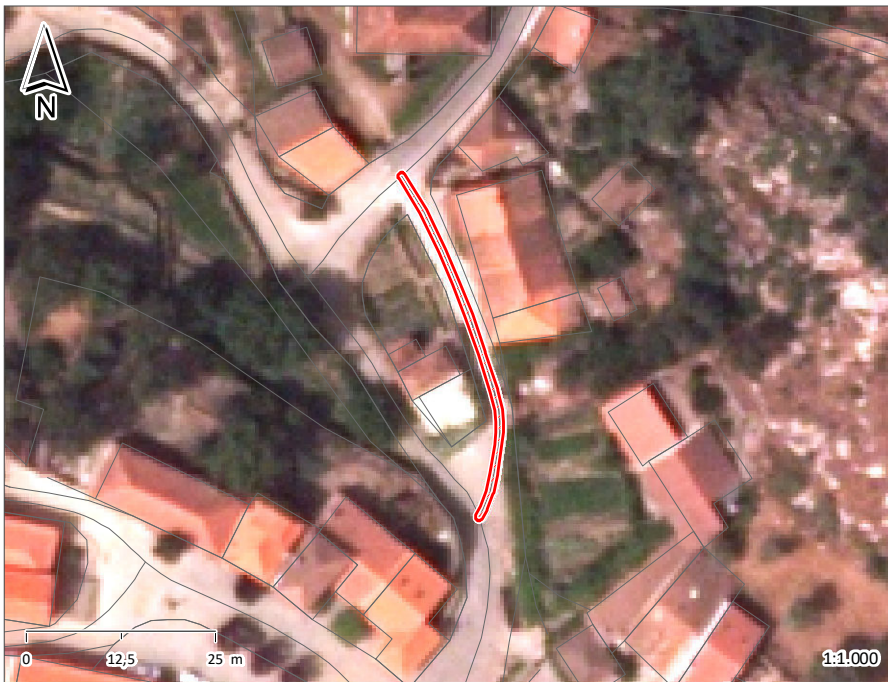
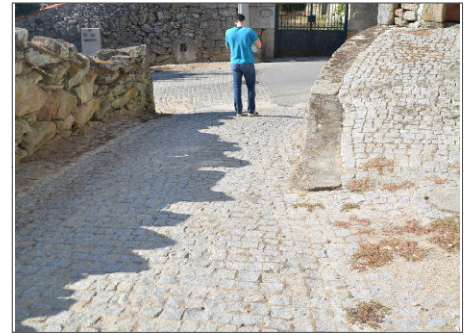
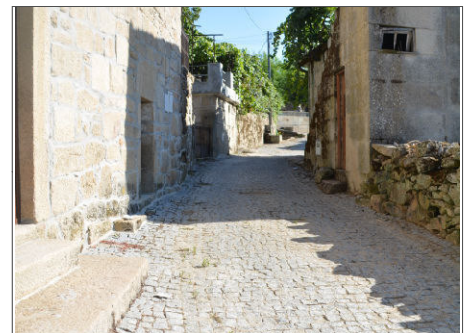
| IDENTIFICAÇÃO DO LOCAL: | Calçada da Fonte | ESPAÇO Nº: | 37 |

| EDIFICADO | |
|---|---|
| ESTADO DE CONSERVAÇÃO | MÉDIO |

| PAVIMENTO | PASSEIO | LANCIL | FAIXA DE RODAGEM |
|---|---|---|---|
| MATERIAL | | | CUBO DE GRANITO |
| CONSERVAÇÃO | | | BOM |

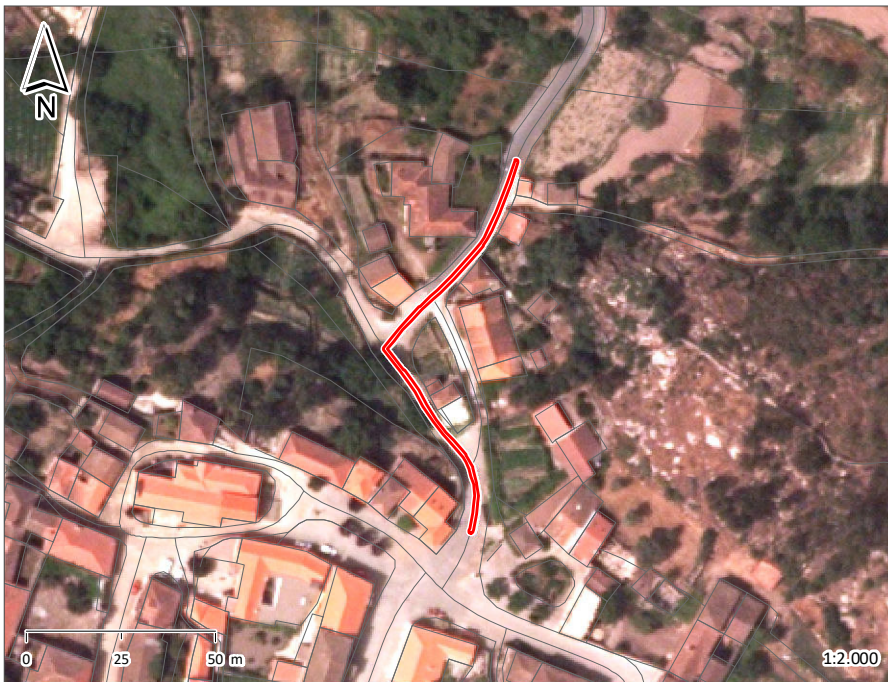
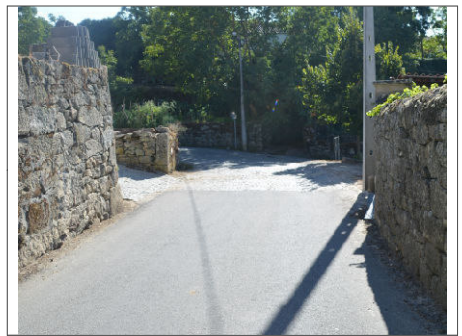
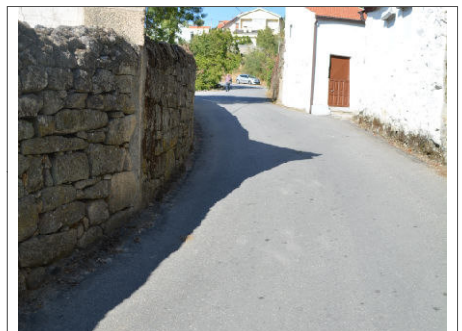
IDENTIFICAÇÃO DO LOCAL: Avenida de São Martinho

| EDIFICADO | |
|---|---|
| ESTADO DE CONSERVAÇÃO | EXCELENTE |

| PAVIMENTO | PASSEIO | LANCIL | FAIXA DE RODAGEM |
|---|---|---|---|
| MATERIAL | | | BETUMINOSO |
| CONSERVAÇÃO | | | BOM |

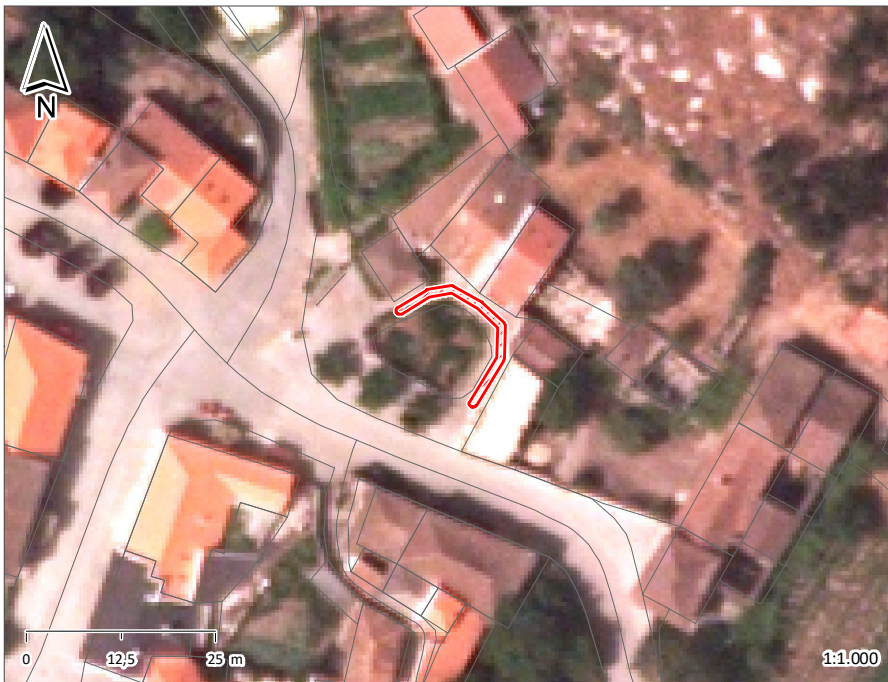
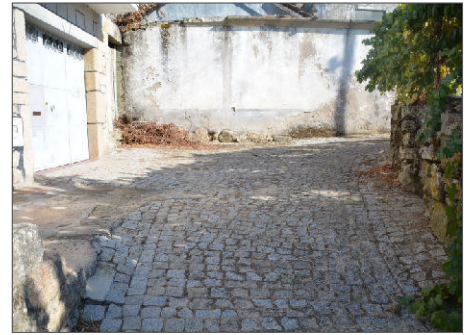
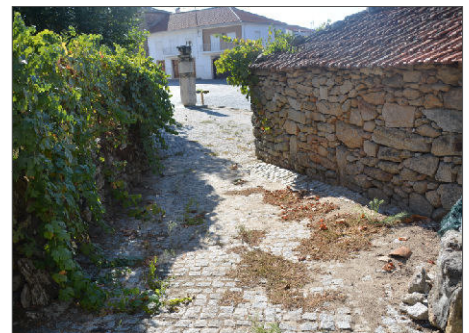
| IDENTIFICAÇÃO DO LOCAL: | Rua adjacente ao Largo do Rossio | ESPAÇO Nº: | 39 |

| EDIFICADO | |
|---|---|
| ESTADO DE CONSERVAÇÃO | BOM |

| PAVIMENTO | PASSEIO | LANCIL | FAIXA DE RODAGEM |
|---|---|---|---|
| MATERIAL | | | CUBO DE GRANITO |
| CONSERVAÇÃO | | | MAU |
