# OPERAÇÃO DE REABILITAÇÃO URBANA DE MACIEIRA

## PROGRAMA ESTRATÉGICO DE REABILITAÇÃO URBANA

CADERNO II – CARACTERIZAÇÃO DO EDIFICADO E DO ESPAÇO PÚBLICO | Fevereiro 2018

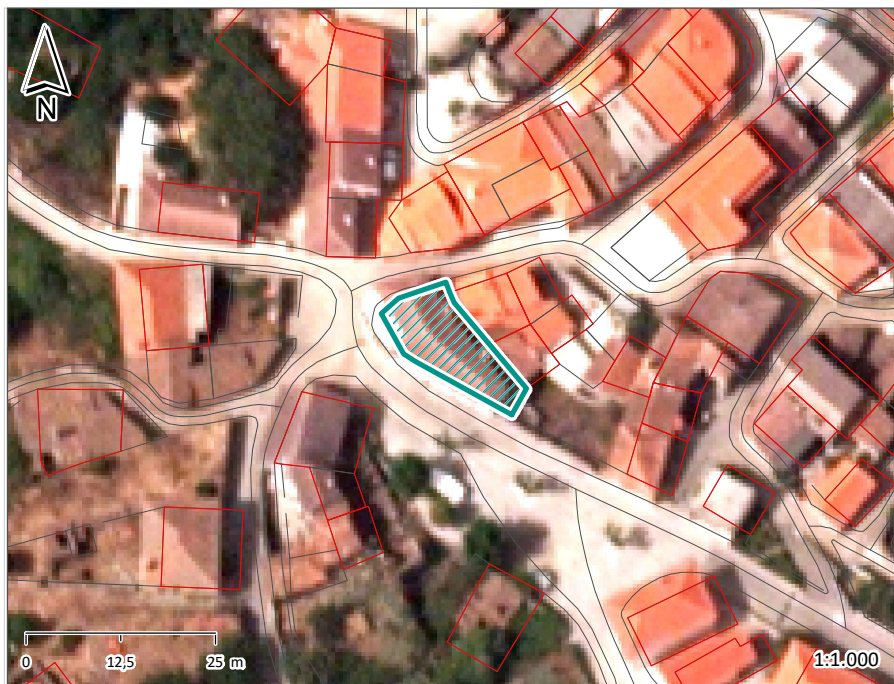
| IDENTIFICAÇÃO DO LOCAL: | RUA DA JUNTA | Nº POLÍCIA: | EDIFÍCIO Nº: | 1 |

| ÉPOCA DE CONSTRUÇÃO | 1900-1950 | ESTADO DE CONSERVAÇÃO | BOM |

| CONSTRUÇÃO | | MATERIAL | | TIPO | | COR | |
|---|---|---|---|---|---|---|---|
| ESTRUTURA | | GRANITO | BETÃO ARMADO | ALVENARIA | | | |
| ELEMENTOS DISSONANTES | | MARQUISE EM CAIXILHARIA DE ALUMÍNIO ANODIZADO NATURAL. | | | | | |

O ESTABELECIMENTO DE COMÉRCIO ENCONTRA-SE DEVOLUTO.

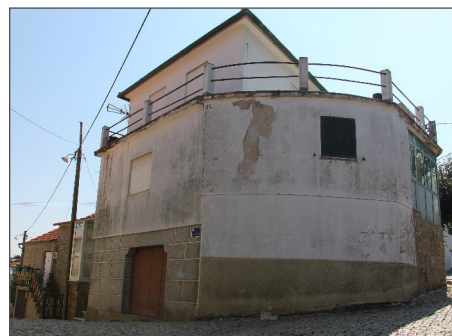
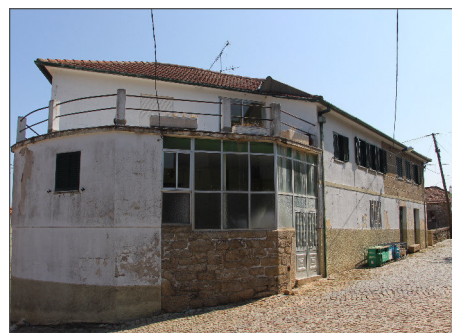
| VALOR ARQUITETÓNICO | SEM QUALIDADE | TIPOLOGIA DO EDIFICADO | AGRUPADO |

| CONSTRUÇÃO | | MATERIAL | | TIPO | | COR | |
|---|---|---|---|---|---|---|---|
| REVESTIMENTO FACHADA | | BETÃO | BETÃO | PINTADO | CARAPINHA | BRANCO | AMARELO |

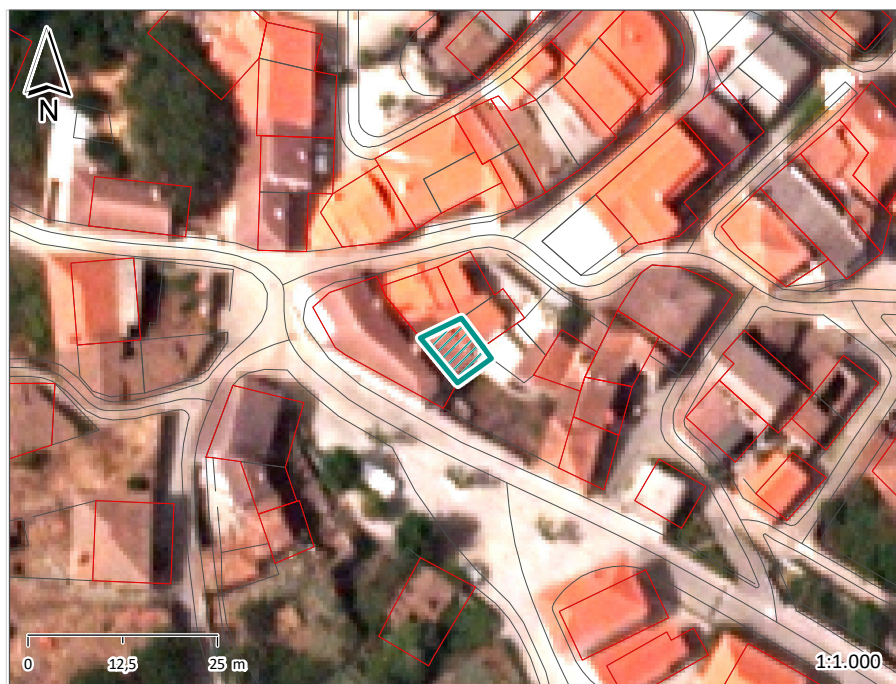
| IDENTIFICAÇÃO DO LOCAL: | RUA DA JUNTA | Nº POLÍCIA: | 4 | EDIFÍCIO Nº: | 2 |

| ÉPOCA DE CONSTRUÇÃO | ANTERIOR A 1900 | ESTADO DE CONSERVAÇÃO | MAU |

| CONSTRUÇÃO | MATERIAL | TIPO | COR |
|---|---|---|---|
| ESTRUTURA | GRANITO | ALVENARIA | |

| FORMA DE OCUPAÇÃO | DEVOLUTO | REGIME DE PROPRIEDADE | DO PRÓPRIO | ENTIDADE PROPRIETÁRIA | PRIVADA |

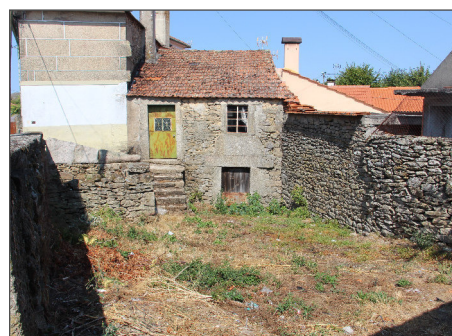
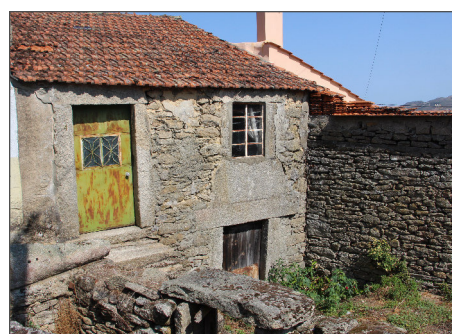
| VALOR ARQUITETÓNICO | SEM QUALIDADE | TIPOLOGIA DO EDIFICADO | AGRUPADO |

| CONSTRUÇÃO | MATERIAL | TIPO | COR |
|---|---|---|---|
| REVESTIMENTO FACHADA | GRANITO | APARENTE | NATURAL |

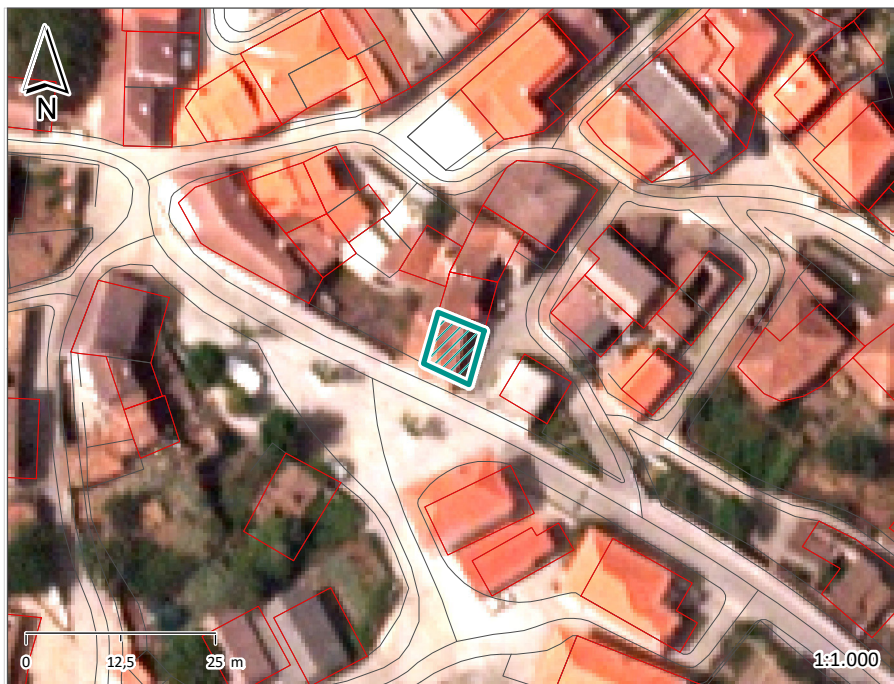
| IDENTIFICAÇÃO DO LOCAL: | RUA DA JUNTA | Nº POLÍCIA: | EDIFÍCIO Nº: | 3 |

| ÉPOCA DE CONSTRUÇÃO | 1900-1950 | ESTADO DE CONSERVAÇÃO | MÉDIO |

| CONSTRUÇÃO | MATERIAL | TIPO | COR |
|---|---|---|---|
| ESTRUTURA | GRANITO | ALVENARIA | |

| FORMA DE OCUPAÇÃO | DEVOLUTO | REGIME DE PROPRIEDADE | DO PRÓPRIO | ENTIDADE PROPRIETÁRIA | PRIVADA |

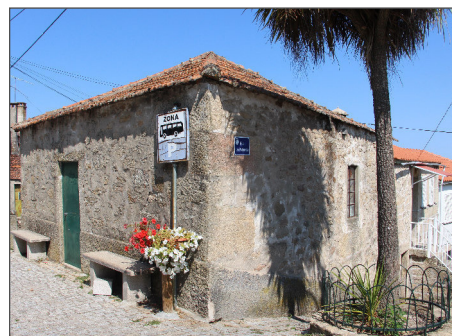
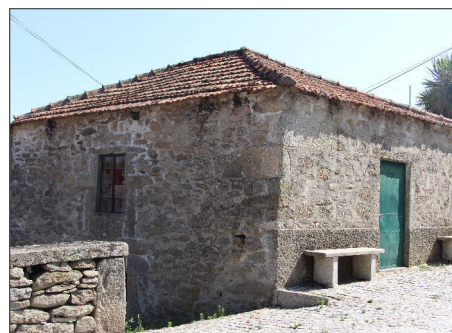
| VALOR ARQUITETÓNICO | SEM QUALIDADE | TIPOLOGIA DO EDIFICADO | AGRUPADO |

| CONSTRUÇÃO | MATERIAL | TIPO | COR |
|---|---|---|---|
| REVESTIMENTO FACHADA | GRANITO | APARENTE | NATURAL |

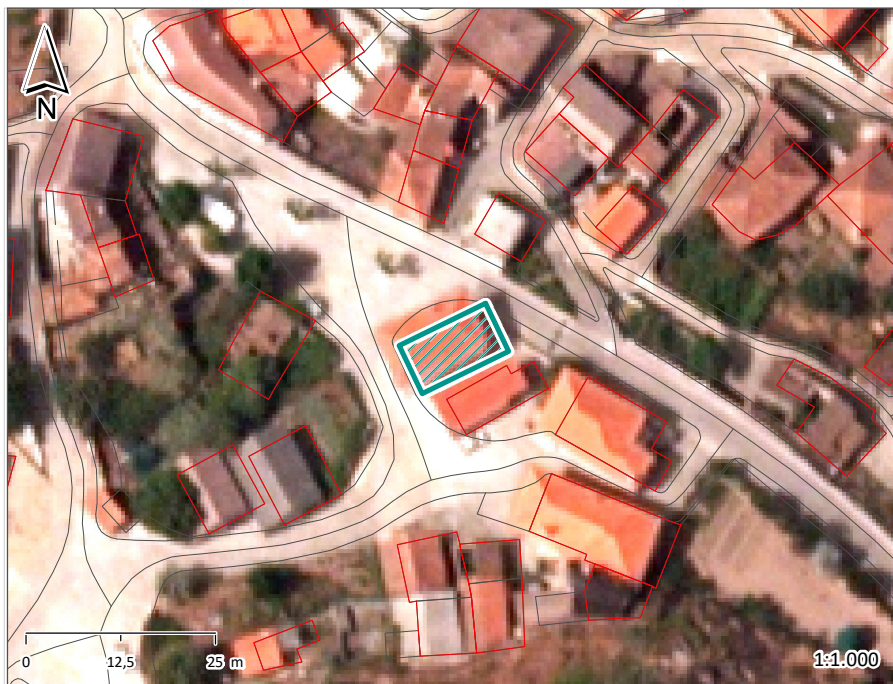
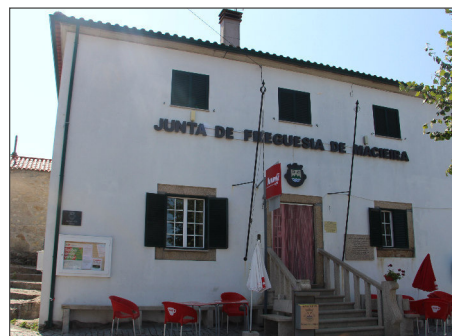
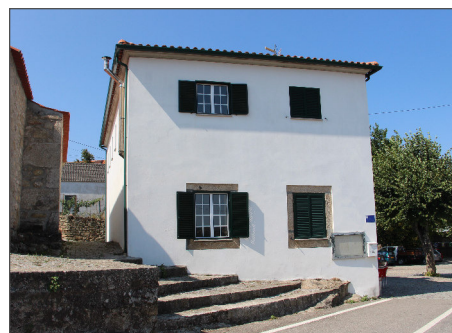
| IDENTIFICAÇÃO DO LOCAL: | RUA DA JUNTA | Nº POLÍCIA: | EDIFÍCIO Nº: | 4 |

| ÉPOCA DE CONSTRUÇÃO | 1951-1990 | ESTADO DE CONSERVAÇÃO | EXCELENTE |
| VALOR ARQUITETÓNICO | SEM QUALIDADE | TIPOLOGIA DO EDIFICADO | ISOLADO |

| CONSTRUÇÃO | MATERIAL | TIPO | COR |
|---|---|---|---|
| ESTRUTURA | GRANITO BETÃO | ALVENARIA | |
| REVESTIMENTO FACHADA | REBOCO | PINTADO | BRANCO |
| ELEMENTOS DISSONANTES | ANTENAS E TUBAGEM NO ALÇADO POSTERIOR. | | |

| EDIFÍCIO REABILITADO. |

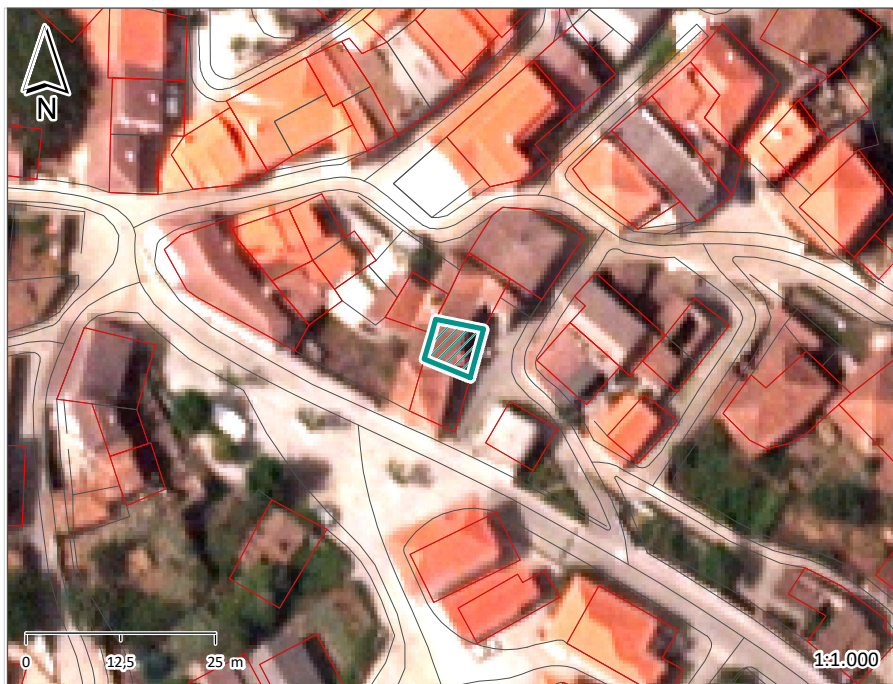
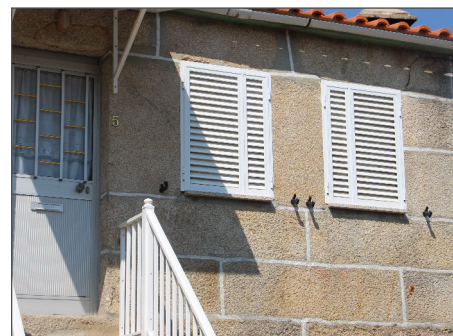
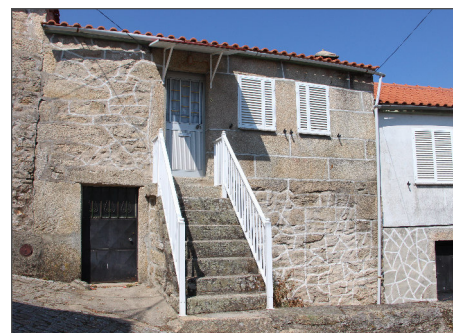
| IDENTIFICAÇÃO DO LOCAL: | RUA DA PALMEIRA | Nº POLÍCIA: | 5 | EDIFÍCIO Nº: | 5 |

| ÉPOCA DE CONSTRUÇÃO | 1900-1950 | ESTADO DE CONSERVAÇÃO | BOM |
| VALOR ARQUITETÓNICO | SEM QUALIDADE | TIPOLOGIA DO EDIFICADO | AGRUPADO |

| CONSTRUÇÃO | MATERIAL | TIPO | COR |
|---|---|---|---|
| ESTRUTURA | GRANITO | ALVENARIA | |
| REVESTIMENTO FACHADA | GRANITO | APARENTE | NATURAL |
| ALTERAÇÕES | AMPLIAÇÃO GRANITO | APARENTE | NATURAL |

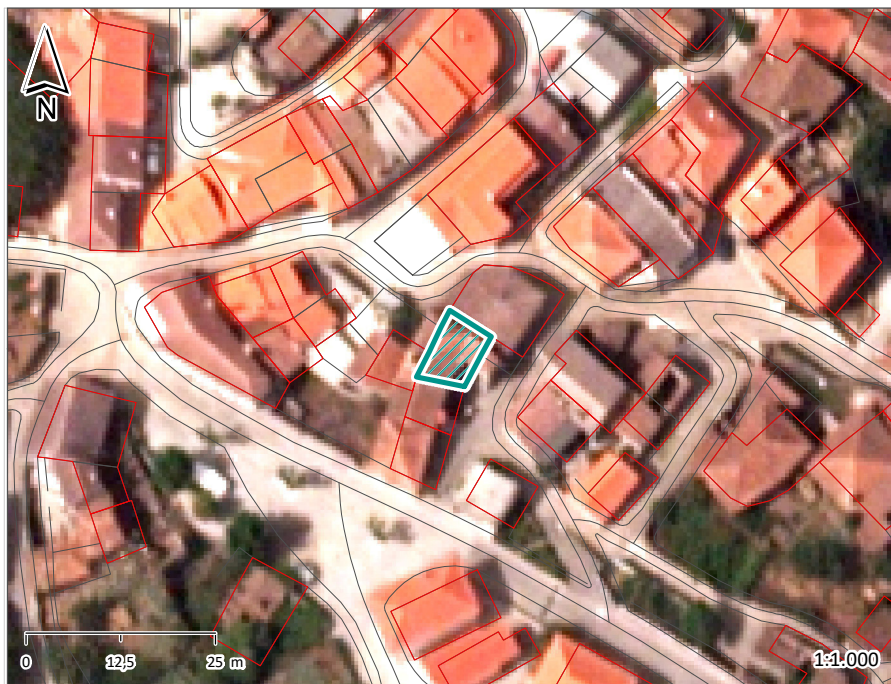
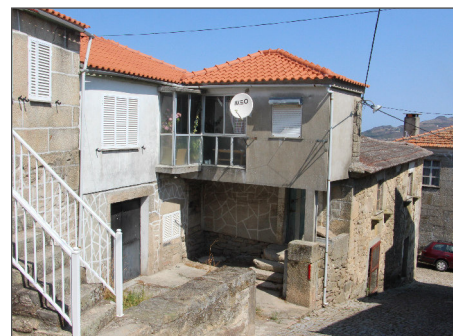
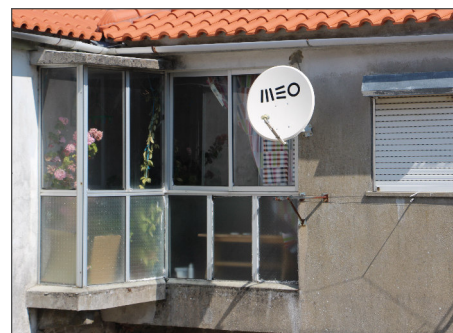
| IDENTIFICAÇÃO DO LOCAL: | RUA DA PALMEIRA | Nº POLÍCIA: | EDIFÍCIO Nº: | 6 |

| ÉPOCA DE CONSTRUÇÃO | 1900-1950 | ESTADO DE CONSERVAÇÃO | BOM |
| VALOR ARQUITETÓNICO | SEM QUALIDADE | TIPOLOGIA DO EDIFICADO | AGRUPADO |

| CONSTRUÇÃO | MATERIAL | TIPO | COR |
|---|---|---|---|
| ESTRUTURA | GRANITO | ALVENARIA | |
| REVESTIMENTO FACHADA | GRANITO REBOCO | APARENTE PINTADO | NATURAL BRANCO |

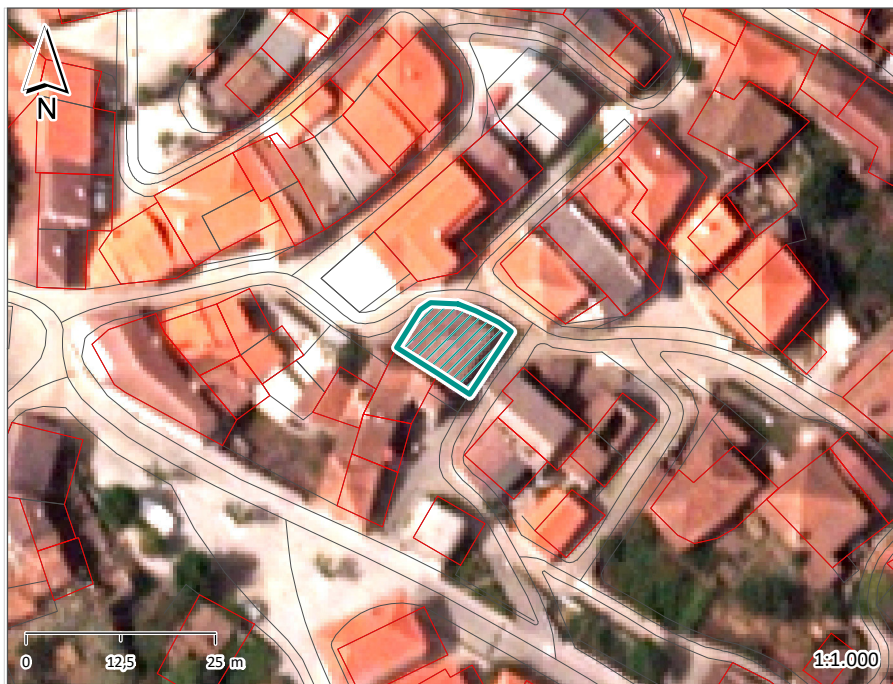
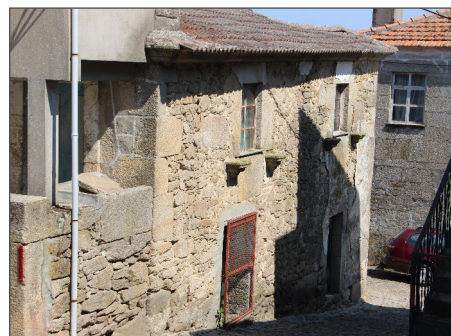
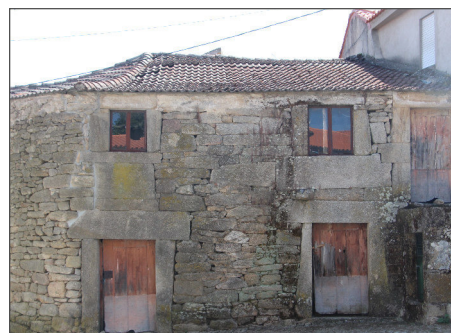
| IDENTIFICAÇÃO DO LOCAL: | RUA DO TERREIRINHO | Nº POLÍCIA: | EDIFÍCIO Nº: | 7 |

| ÉPOCA DE CONSTRUÇÃO | ANTERIOR A 1900 | ESTADO DE CONSERVAÇÃO | MAU |
| VALOR ARQUITETÓNICO | SEM QUALIDADE | TIPOLOGIA DO EDIFICADO | AGRUPADO |

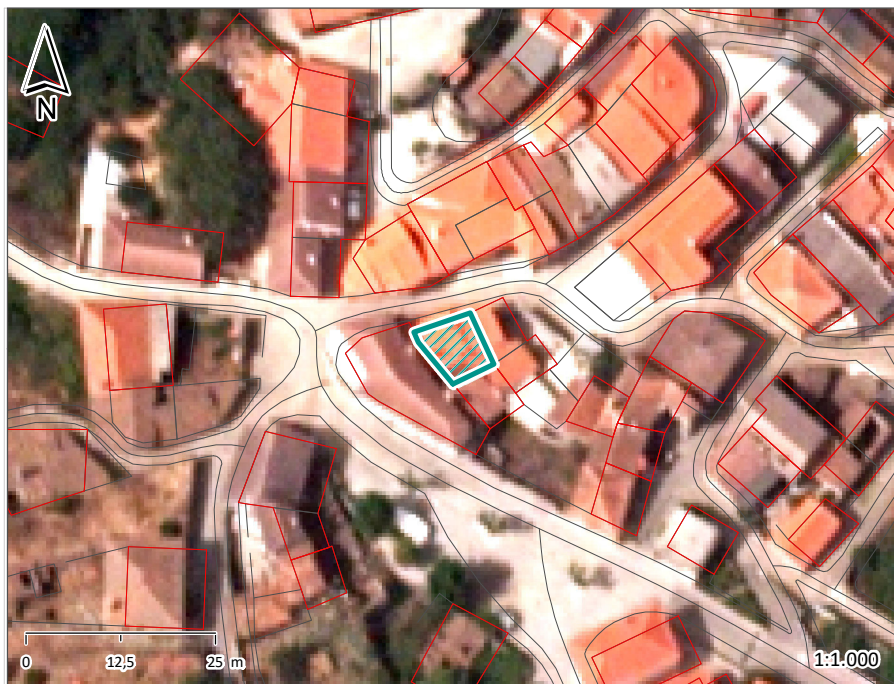
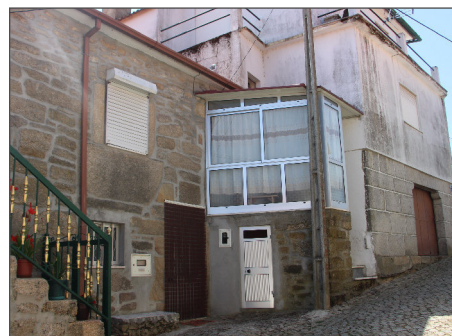
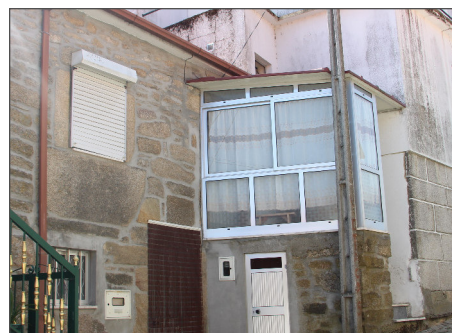
| IDENTIFICAÇÃO DO LOCAL: | RUA DO TERREIRINHO | Nº POLÍCIA: | 1 | EDIFÍCIO Nº: | 8 |

| ÉPOCA DE CONSTRUÇÃO | 1900-1950 | ESTADO DE CONSERVAÇÃO | EXCELENTE |
| VALOR ARQUITETÓNICO | SEM QUALIDADE | TIPOLOGIA DO EDIFICADO | AGRUPADO |

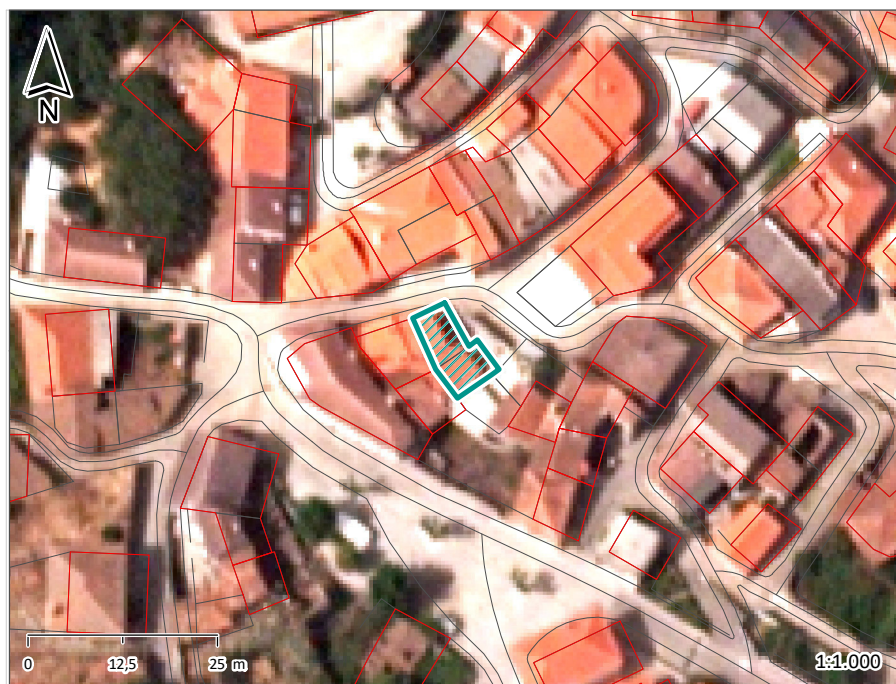
| IDENTIFICAÇÃO DO LOCAL: | RUA DO TERREIRINHO | Nº POLÍCIA: | 3 | EDIFÍCIO Nº: | 9 |

| ÉPOCA DE CONSTRUÇÃO | 1900-1950 | ESTADO DE CONSERVAÇÃO | EXCELENTE |

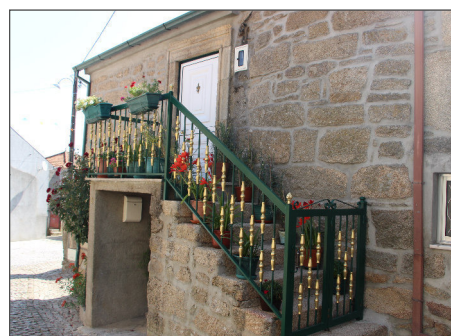
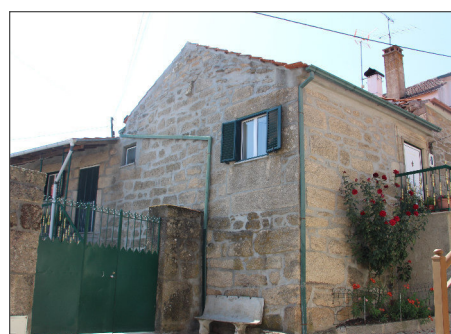
| VALOR ARQUITETÓNICO | SEM QUALIDADE | TIPOLOGIA DO EDIFICADO | AGRUPADO |

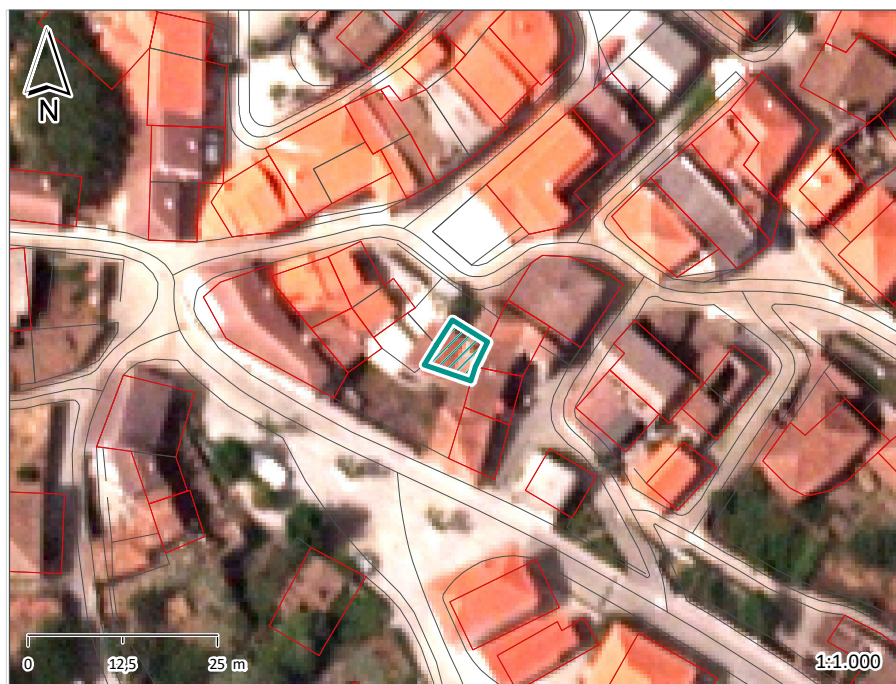
| IDENTIFICAÇÃO DO LOCAL: | RUA DO TERREIRINHO | Nº POLÍCIA: | EDIFÍCIO Nº: | 10 |

| ÉPOCA DE CONSTRUÇÃO | 1951-1990 | ESTADO DE CONSERVAÇÃO | BOM |

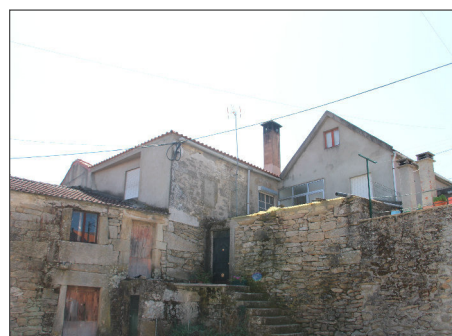
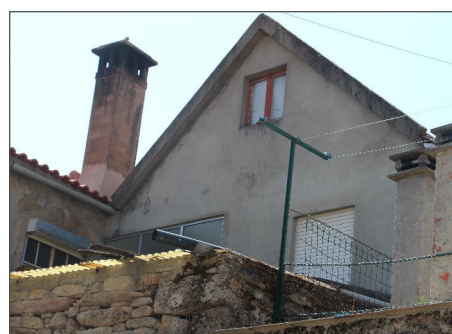
| VALOR ARQUITETÓNICO | SEM QUALIDADE | TIPOLOGIA DO EDIFICADO | AGRUPADO |

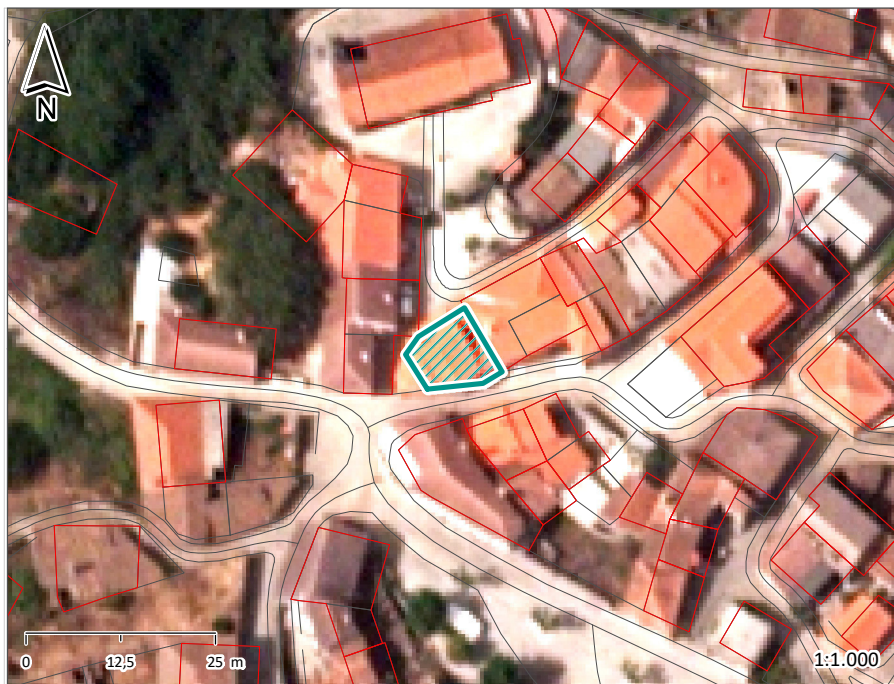
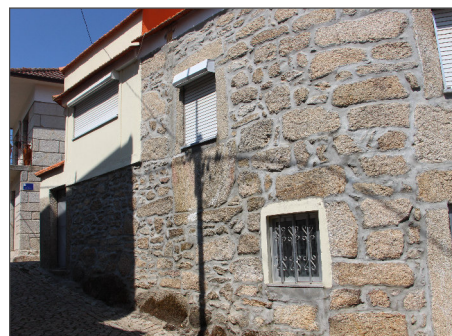
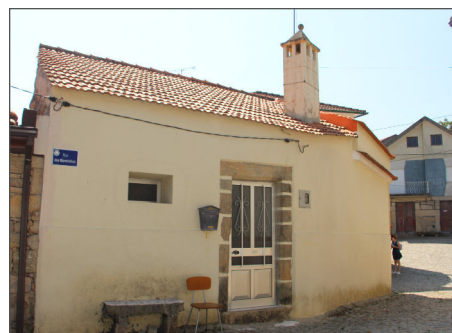
| IDENTIFICAÇÃO DO LOCAL: | RUA DAS MOREIRINHAS | Nº POLÍCIA: | EDIFÍCIO Nº: | 11 |

| ÉPOCA DE CONSTRUÇÃO | 1900-1950 | ESTADO DE CONSERVAÇÃO | BOM |
| VALOR ARQUITETÓNICO | SEM QUALIDADE | TIPOLOGIA DO EDIFICADO | AGRUPADO |

| CONSTRUÇÃO | | MATERIAL | | TIPO | | COR | |
|---|---|---|---|---|---|---|---|
| ESTRUTURA | | GRANITO | BETÃO ARMADO | ALVENARIA | | | |
| REVESTIMENTO FACHADA | | GRANITO | REBOCO | APARENTE | PINTADO | NATURAL | AMARELO |
| COBERTURA | | TELHA CERÂMICA | | 2 ÁGUAS | | NATURAL | |
| ALTERAÇÕES | AMPLIAÇÃO | REBOCO | | PINTADO | | AMARELO | |

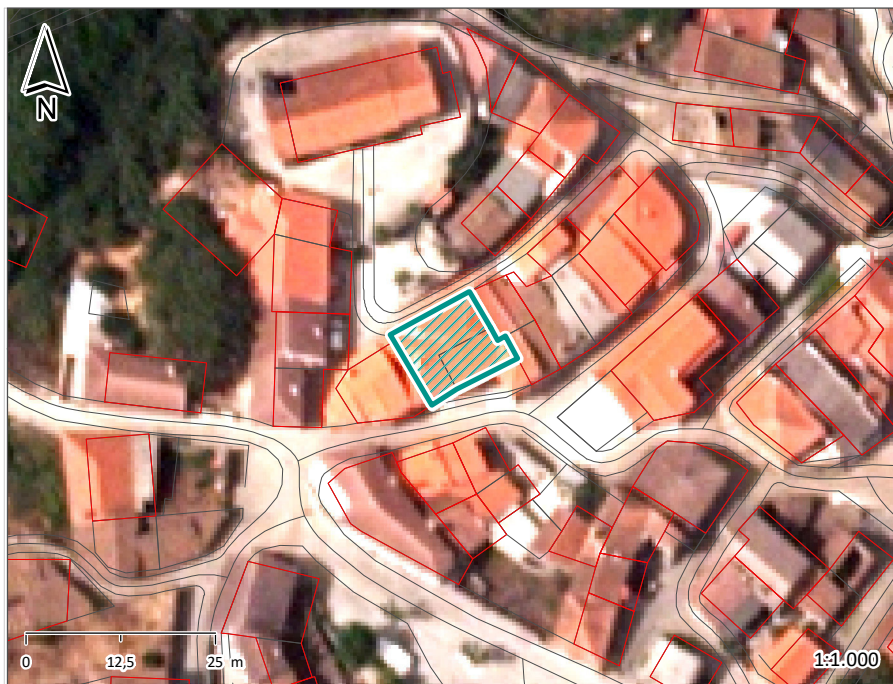
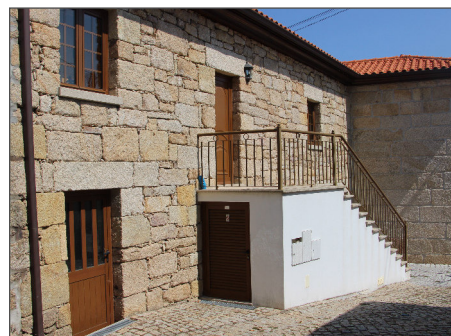
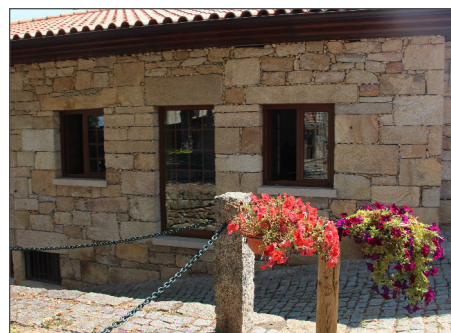
| IDENTIFICAÇÃO DO LOCAL: | RUA DAS MOREIRINHAS | Nº POLÍCIA: | EDIFÍCIO Nº: 12 |

| ÉPOCA DE CONSTRUÇÃO | 1900-1950 | ESTADO DE CONSERVAÇÃO | EXCELENTE |

| CONSTRUÇÃO | MATERIAL | TIPO | COR |
|---|---|---|---|
| ESTRUTURA | GRANITO | ALVENARIA | |
| REVESTIMENTO FACHADA | GRANITO | APARENTE | NATURAL |
| COBERTURA | TELHA CERÂMICA | 6 ÁGUAS | NATURAL |

| RESIDÊNCIA PAROQUIAL E CENTRO DE DIA.<br>EDIFÍCIO REABILITADO. |

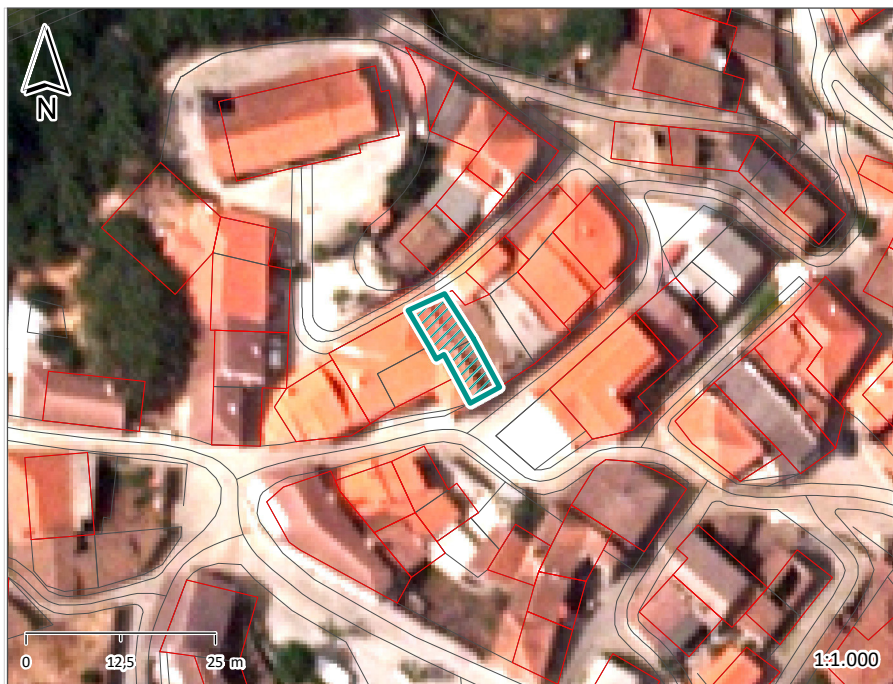
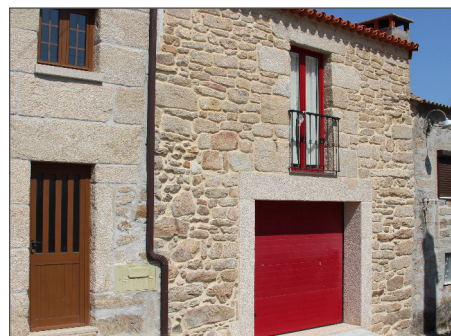
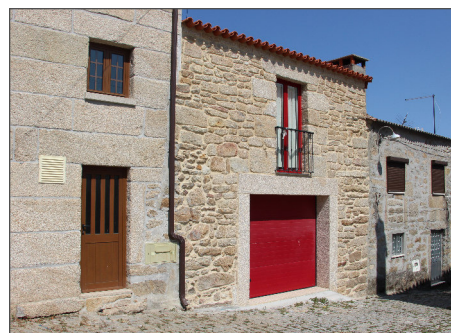
| IDENTIFICAÇÃO DO LOCAL: | RUA DO TERREIRINHO | Nº POLÍCIA: | EDIFÍCIO Nº: | 13 |

| ÉPOCA DE CONSTRUÇÃO | 1900-1950 | ESTADO DE CONSERVAÇÃO | EXCELENTE |

| CONSTRUÇÃO | MATERIAL | TIPO | COR |
|---|---|---|---|
| ESTRUTURA | GRANITO | ALVENARIA | |
| REVESTIMENTO FACHADA | GRANITO | APARENTE | NATURAL |
| COBERTURA | TELHA CERÂMICA | 2 ÁGUAS | NATURAL |

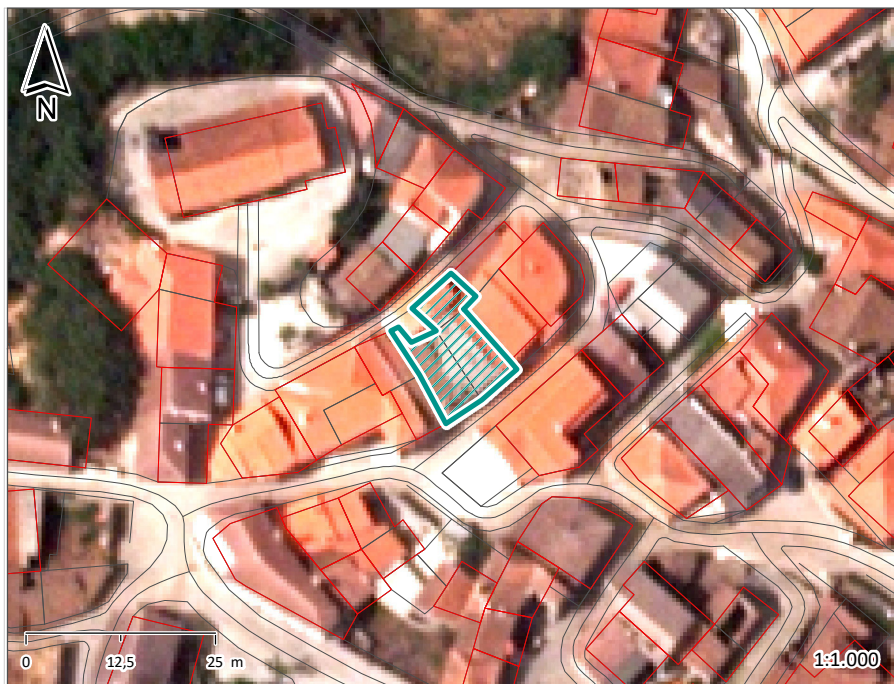
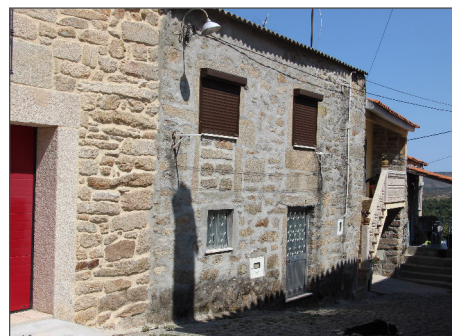
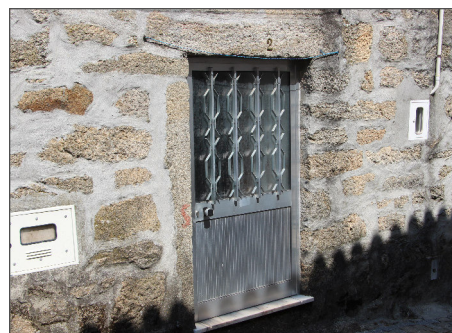
| IDENTIFICAÇÃO DO LOCAL: | RUA DO TERREIRINHO | Nº POLÍCIA: | 2 | EDIFÍCIO Nº: | 14 |

| ÉPOCA DE CONSTRUÇÃO | 1900-1950 | ESTADO DE CONSERVAÇÃO | BOM |

| CONSTRUÇÃO | MATERIAL | TIPO | COR |
|---|---|---|---|
| ESTRUTURA | GRANITO | ALVENARIA | |
| REVESTIMENTO FACHADA | GRANITO | APARENTE | NATURAL |
| COBERTURA | CHAPA | 2 ÁGUAS | PRETO |

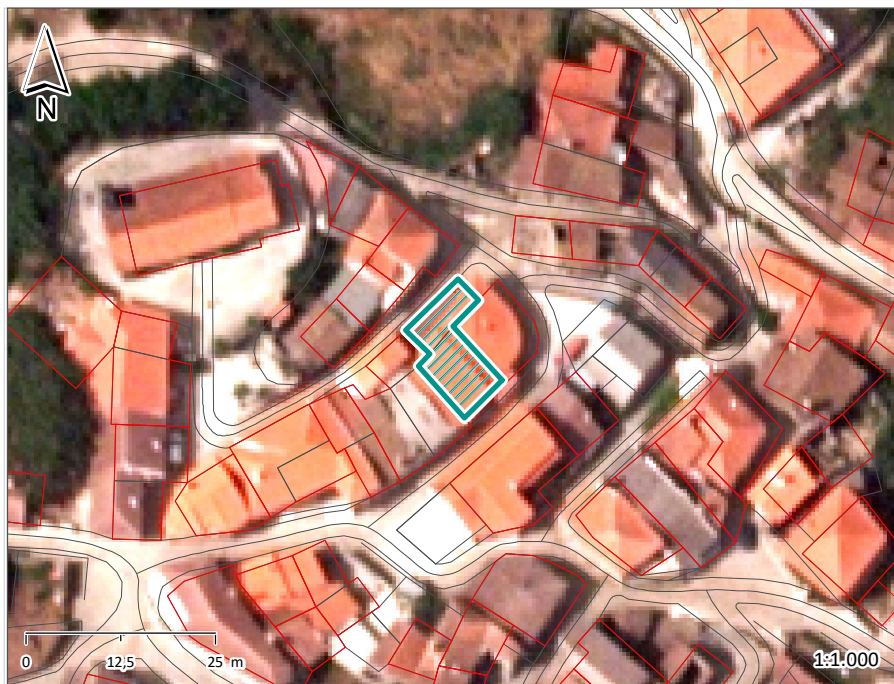
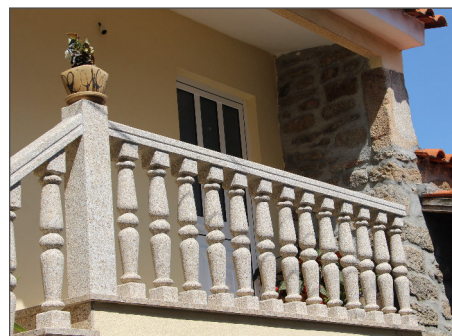
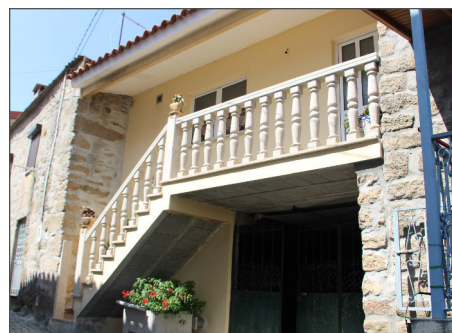
| IDENTIFICAÇÃO DO LOCAL: | RUA DO TERREIRINHO | Nº POLÍCIA: | 4 | EDIFÍCIO Nº: | 15 |

| ÉPOCA DE CONSTRUÇÃO | 1900-1950 | ESTADO DE CONSERVAÇÃO | EXCELENTE |

| CONSTRUÇÃO | MATERIAL | TIPO | COR |
|---|---|---|---|
| ESTRUTURA | GRANITO | ALVENARIA | |
| REVESTIMENTO FACHADA | REBOCO | PINTADO | AMARELO |
| COBERTURA | TELHA CERÂMICA | 2 ÁGUAS | NATURAL |

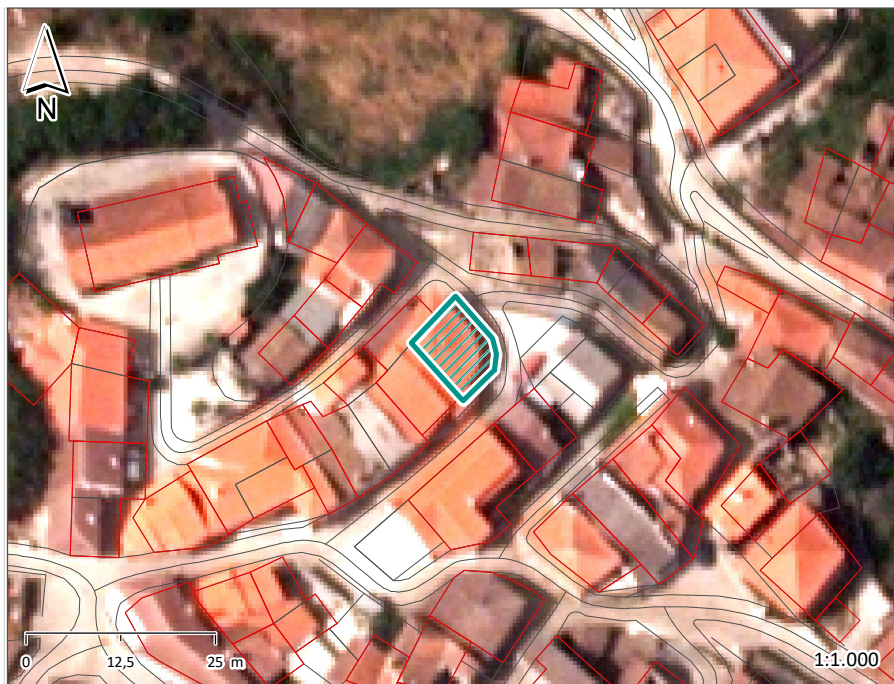
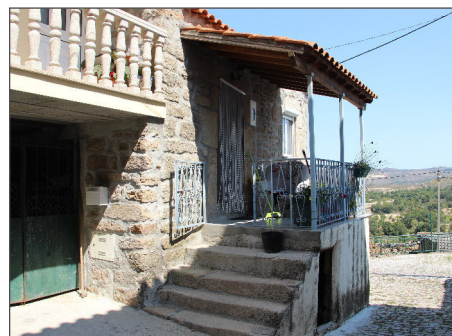
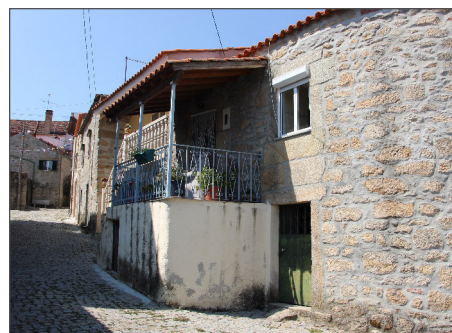
| IDENTIFICAÇÃO DO LOCAL: | RUA DO TERREIRINHO | Nº POLÍCIA: | EDIFÍCIO Nº: | 16 |

| ÉPOCA DE CONSTRUÇÃO | 1900-1950 | ESTADO DE CONSERVAÇÃO | BOM |
| VALOR ARQUITETÓNICO | SEM QUALIDADE | TIPOLOGIA DO EDIFICADO | AGRUPADO |

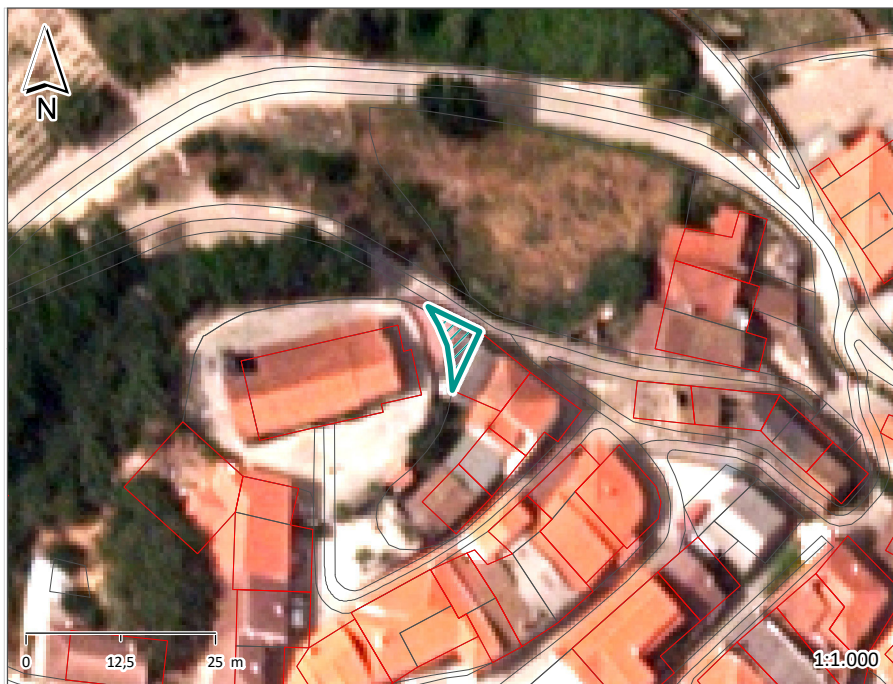
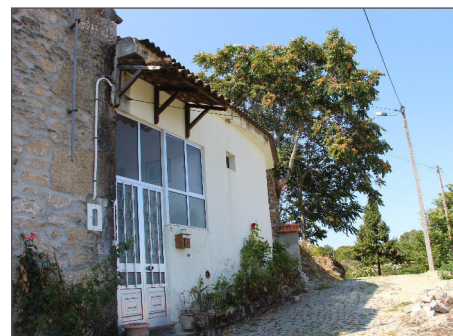
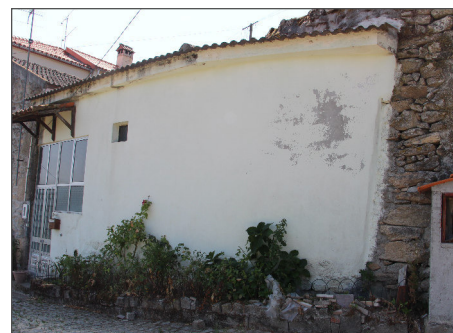
| IDENTIFICAÇÃO DO LOCAL: | RUA DAS LAMPASSAS | Nº POLÍCIA: | 2 | EDIFÍCIO Nº: | 17 |

| ÉPOCA DE CONSTRUÇÃO | 1900-1950 | ESTADO DE CONSERVAÇÃO | BOM |
| VALOR ARQUITETÓNICO | SEM QUALIDADE | TIPOLOGIA DO EDIFICADO | AGRUPADO |

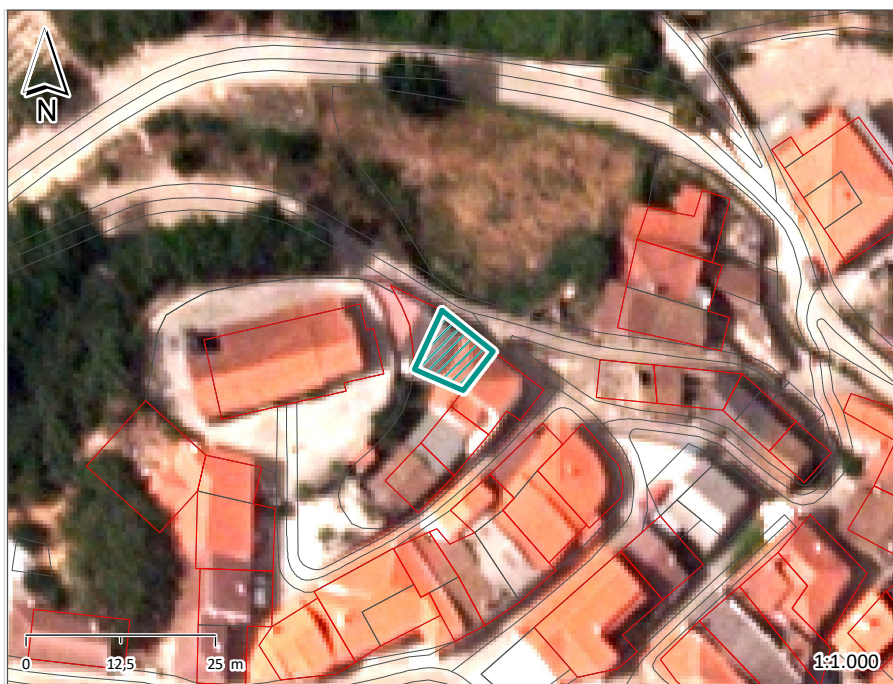
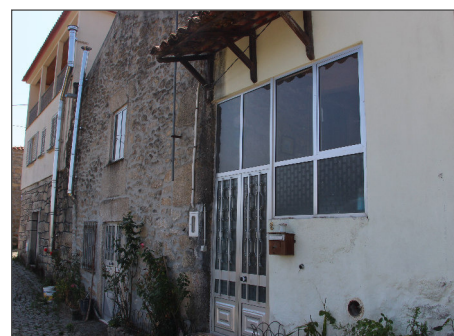
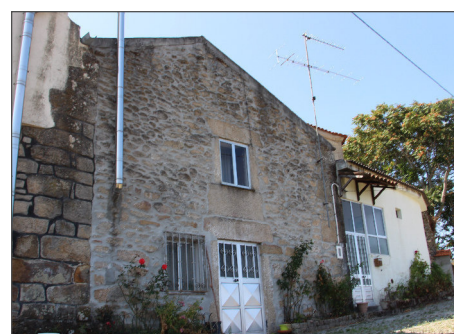
| IDENTIFICAÇÃO DO LOCAL: | RUA DAS LAMPASSAS | Nº POLÍCIA: | EDIFÍCIO Nº: | 18 |

| ÉPOCA DE CONSTRUÇÃO | 1900-1950 | ESTADO DE CONSERVAÇÃO | BOM |
| VALOR ARQUITETÓNICO | SEM QUALIDADE | TIPOLOGIA DO EDIFICADO | AGRUPADO |

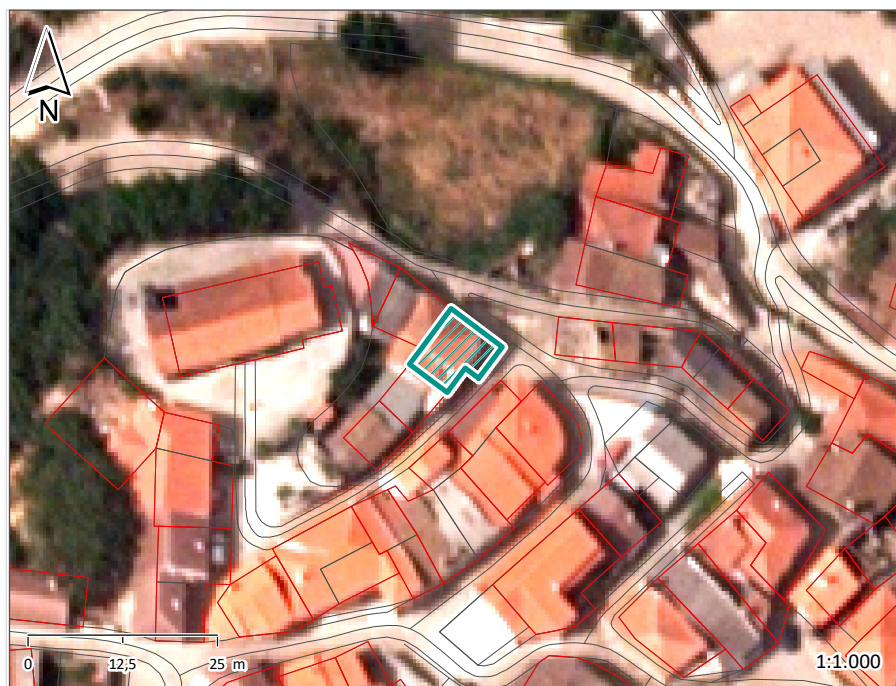
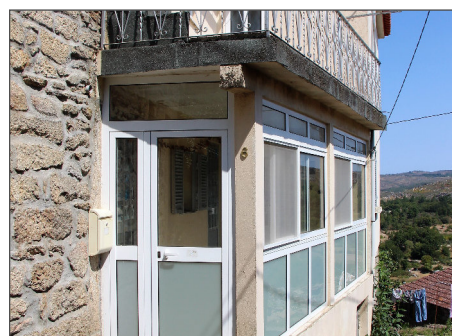
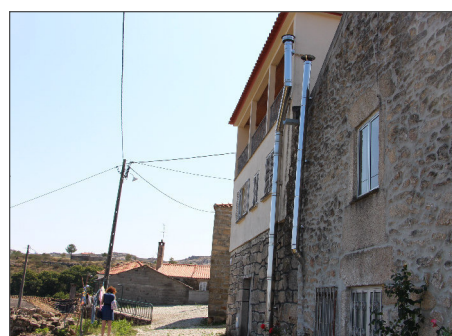
| IDENTIFICAÇÃO DO LOCAL: | RUA DAS MOREIRINHAS | Nº POLÍCIA: | 6 | EDIFÍCIO Nº: | 19 |

| ÉPOCA DE CONSTRUÇÃO | 1900-1950 | ESTADO DE CONSERVAÇÃO | BOM |
| VALOR ARQUITETÓNICO | SEM QUALIDADE | TIPOLOGIA DO EDIFICADO | AGRUPADO |

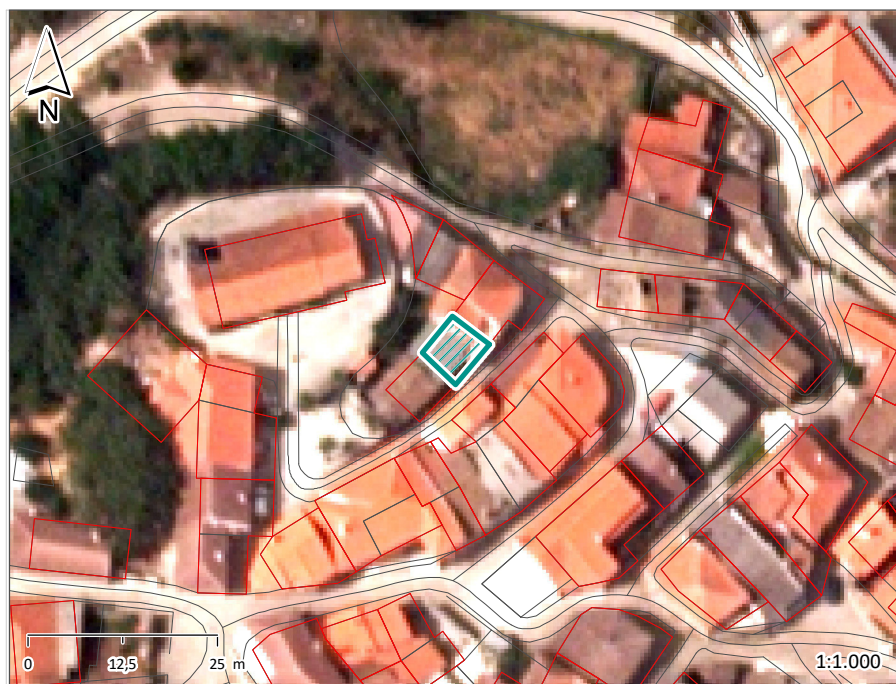
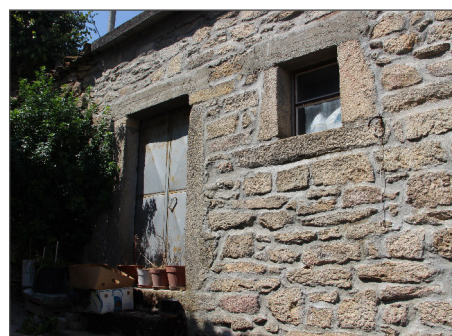
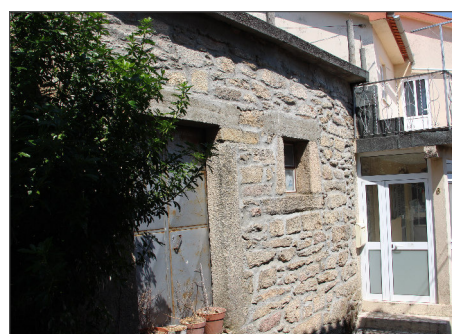
| IDENTIFICAÇÃO DO LOCAL: | RUA DAS MOREIRINHAS | Nº POLÍCIA: | EDIFÍCIO Nº: | 20 |

| ÉPOCA DE CONSTRUÇÃO | 1900-1950 | ESTADO DE CONSERVAÇÃO | EXCELENTE |
| VALOR ARQUITETÓNICO | SEM QUALIDADE | TIPOLOGIA DO EDIFICADO | AGRUPADO |

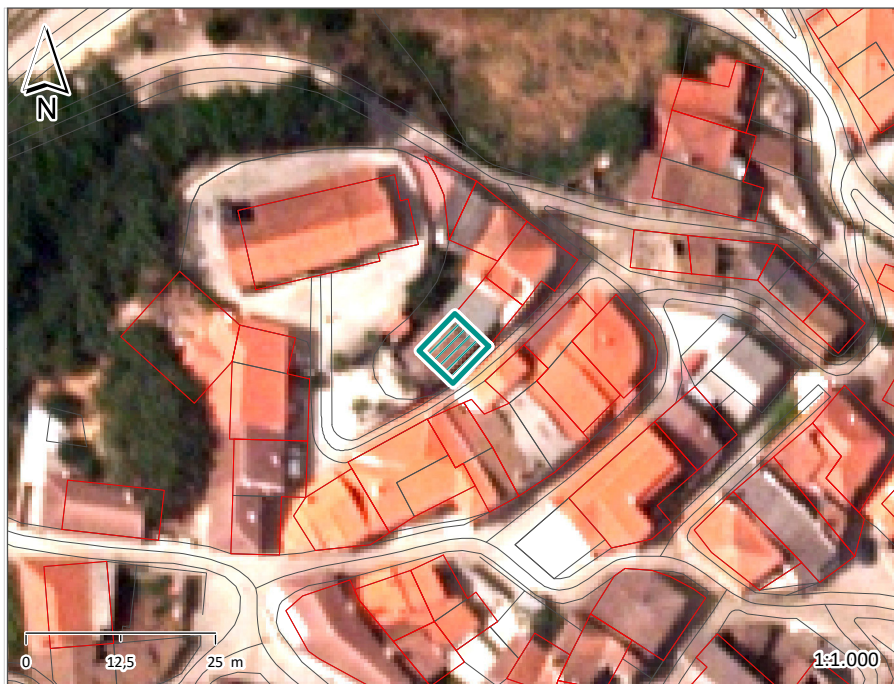
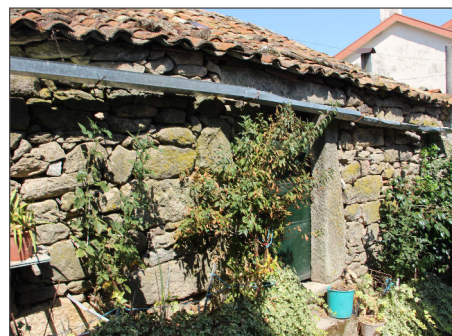
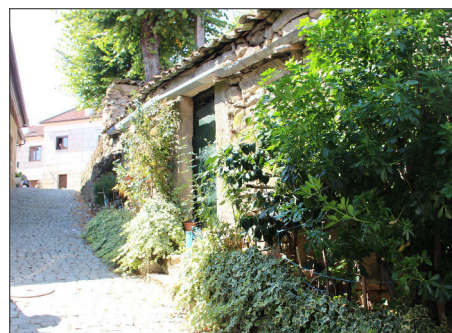
| IDENTIFICAÇÃO DO LOCAL: | RUA DAS MOREIRINHAS | Nº POLÍCIA: | EDIFÍCIO Nº: | 21 |

| ÉPOCA DE CONSTRUÇÃO | 1900-1950 | ESTADO DE CONSERVAÇÃO | MÉDIO |
| VALOR ARQUITETÓNICO | SEM QUALIDADE | TIPOLOGIA DO EDIFICADO | AGRUPADO |

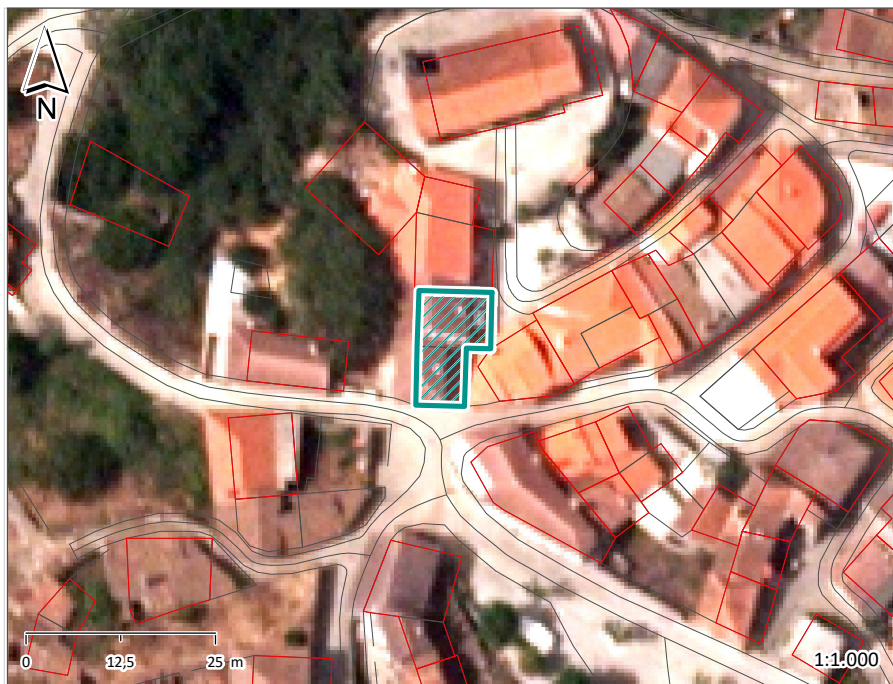
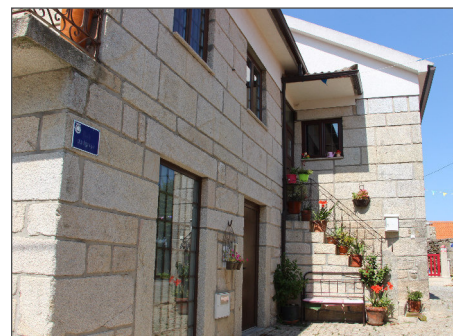
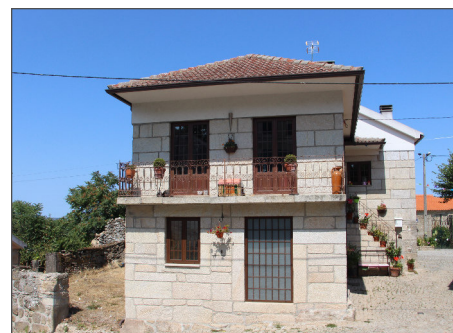
| IDENTIFICAÇÃO DO LOCAL: | RUA DA IGREJA | Nº POLÍCIA: | 2 | EDIFÍCIO Nº: | 22 |

| ÉPOCA DE CONSTRUÇÃO | 1951-1990 | ESTADO DE CONSERVAÇÃO | EXCELENTE |
| VALOR ARQUITETÓNICO | SEM QUALIDADE | TIPOLOGIA DO EDIFICADO | AGRUPADO |
