# OPERAÇÃO DE REABILITAÇÃO URBANA DE MACIEIRA

## PROGRAMA ESTRATÉGICO DE REABILITAÇÃO URBANA

CADERNO II – CARACTERIZAÇÃO DO EDIFICADO E DO ESPAÇO PÚBLICO | Fevereiro 2018

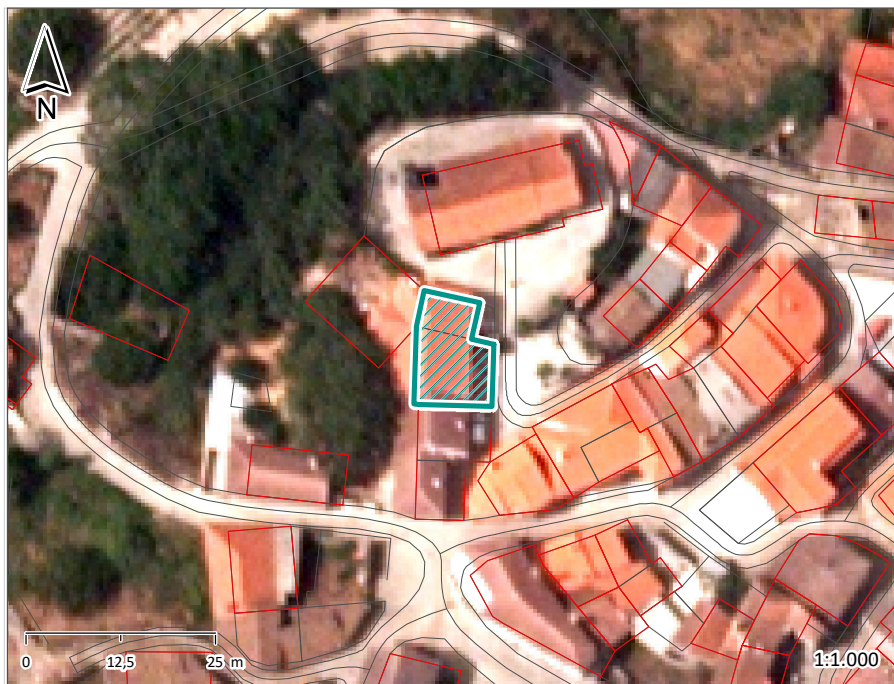
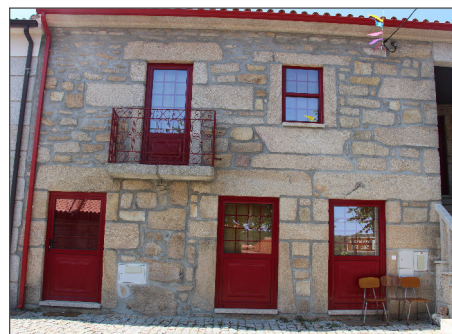
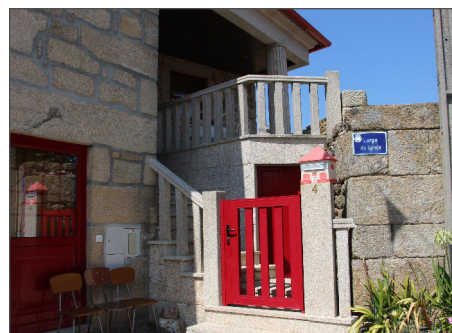
| IDENTIFICAÇÃO DO LOCAL: | LARGO DA IGREJA | Nº POLÍCIA: | 4 | EDIFÍCIO Nº: | 23 |

| ÉPOCA DE CONSTRUÇÃO | 1951-1990 | ESTADO DE CONSERVAÇÃO | EXCELENTE |
| VALOR ARQUITETÓNICO | SEM QUALIDADE | TIPOLOGIA DO EDIFICADO | AGRUPADO |

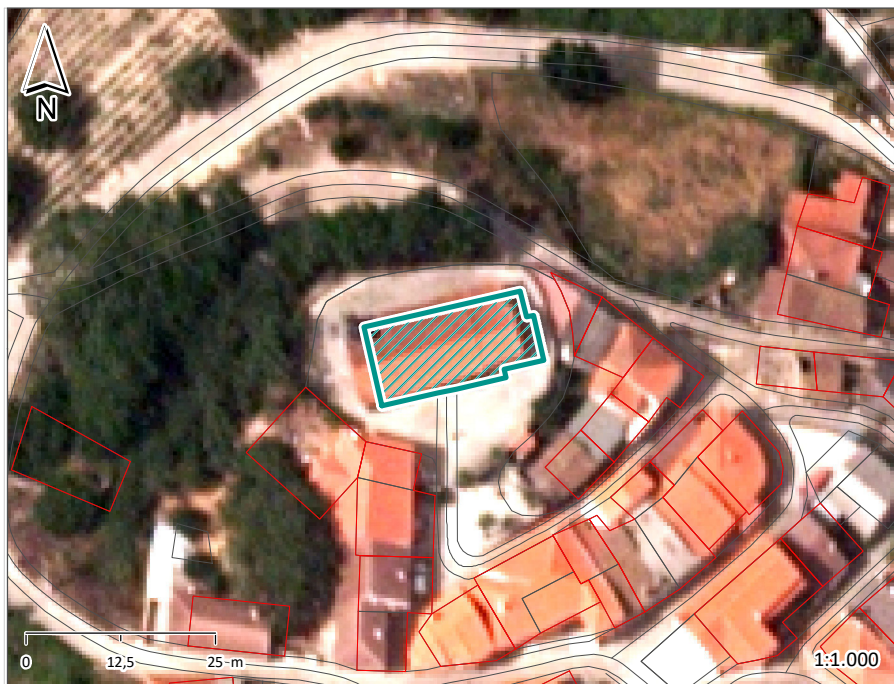
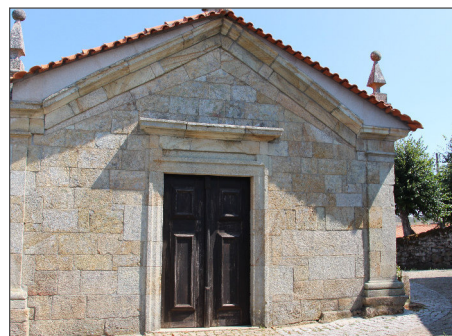
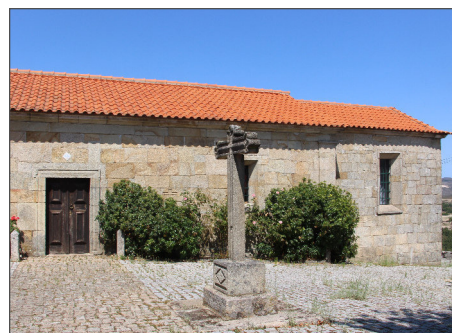
| IDENTIFICAÇÃO DO LOCAL: | LARGO DA IGREJA | Nº POLÍCIA: | EDIFÍCIO Nº: | 24 |

| ÉPOCA DE CONSTRUÇÃO | ANTERIOR A 1900 | ESTADO DE CONSERVAÇÃO | EXCELENTE |

| CONSTRUÇÃO | MATERIAL | TIPO | COR |
|---|---|---|---|
| ESTRUTURA | GRANITO | ALVENARIA | |
| REVESTIMENTO FACHADA | GRANITO | APARENTE | NATURAL |
| COBERTURA | TELHA CERÂMICA | 2 ÁGUAS | NATURAL |

| IGREJA PAROQUIAL DE MACIEIRA. |
| EDIFÍCIO REABILITADO. |

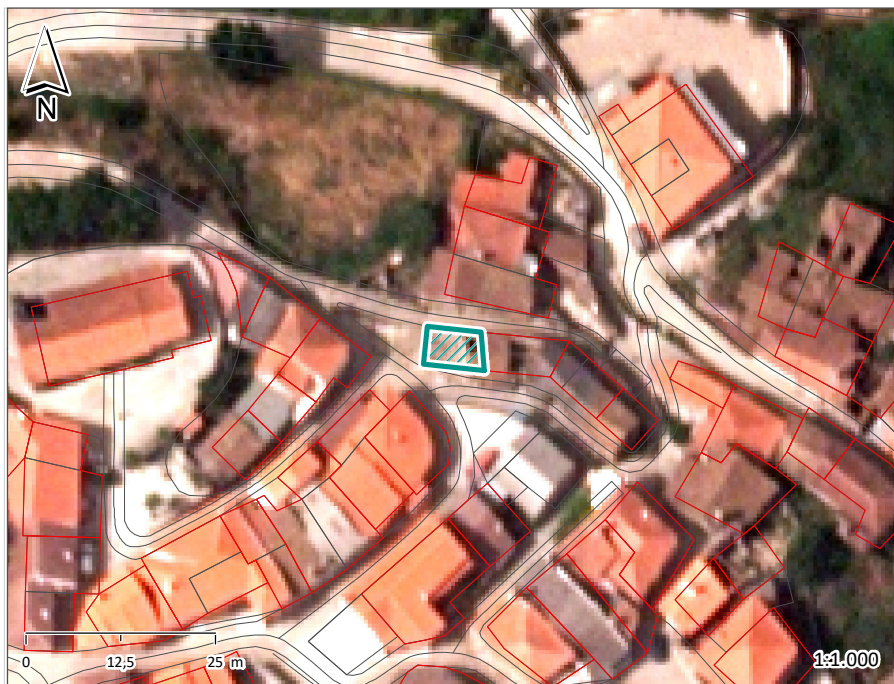
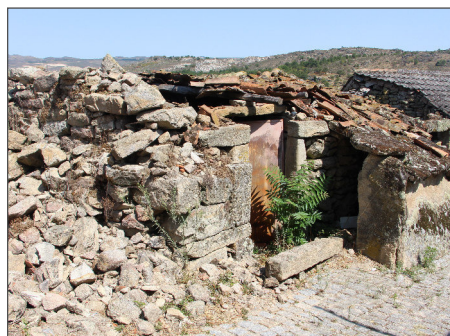
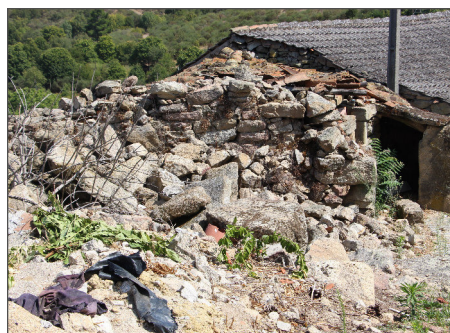
| IDENTIFICAÇÃO DO LOCAL: | RUA DO FORNO | Nº POLÍCIA: | EDIFÍCIO Nº: | 25 |

| ÉPOCA DE CONSTRUÇÃO | ANTERIOR A 1900 | ESTADO DE CONSERVAÇÃO | PÉSSIMO |

| CONSTRUÇÃO | MATERIAL | TIPO | COR |
|---|---|---|---|
| ESTRUTURA | GRANITO | ALVENARIA | |

| RUÍNA. |

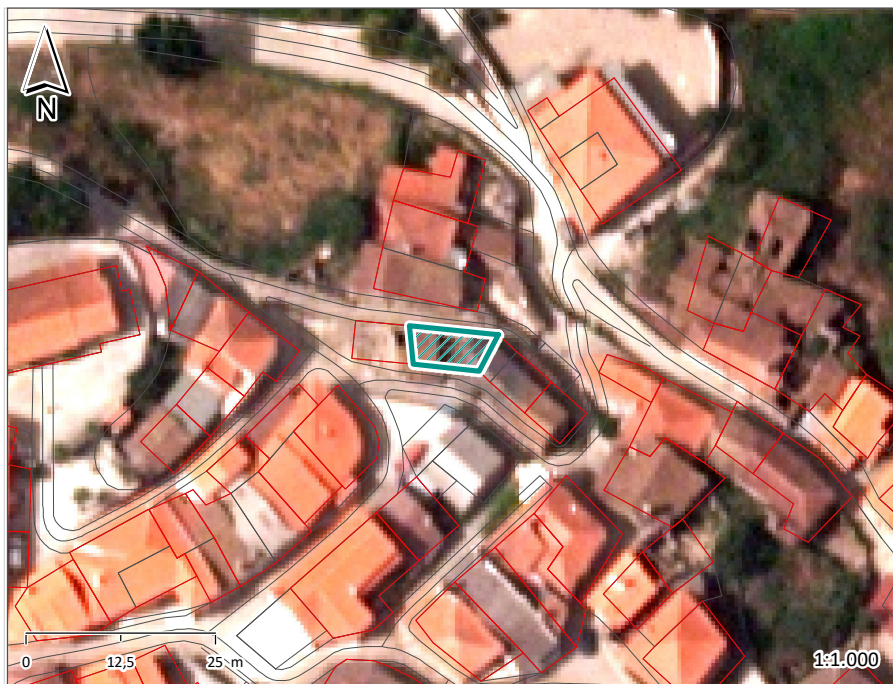
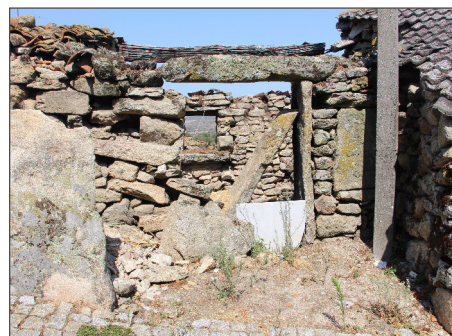
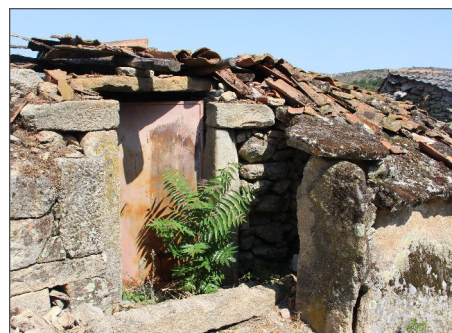
| IDENTIFICAÇÃO DO LOCAL: | RUA DO FORNO | Nº POLÍCIA: | EDIFÍCIO Nº: | 26 |

| ÉPOCA DE CONSTRUÇÃO | ANTERIOR A 1900 | ESTADO DE CONSERVAÇÃO | PÉSSIMO |

| CONSTRUÇÃO | MATERIAL | TIPO | COR |
|---|---|---|---|
| ESTRUTURA | GRANITO | ALVENARIA | |
| COBERTURA | TELHA CERÂMICA | | NATURAL |

| RUÍNA. |

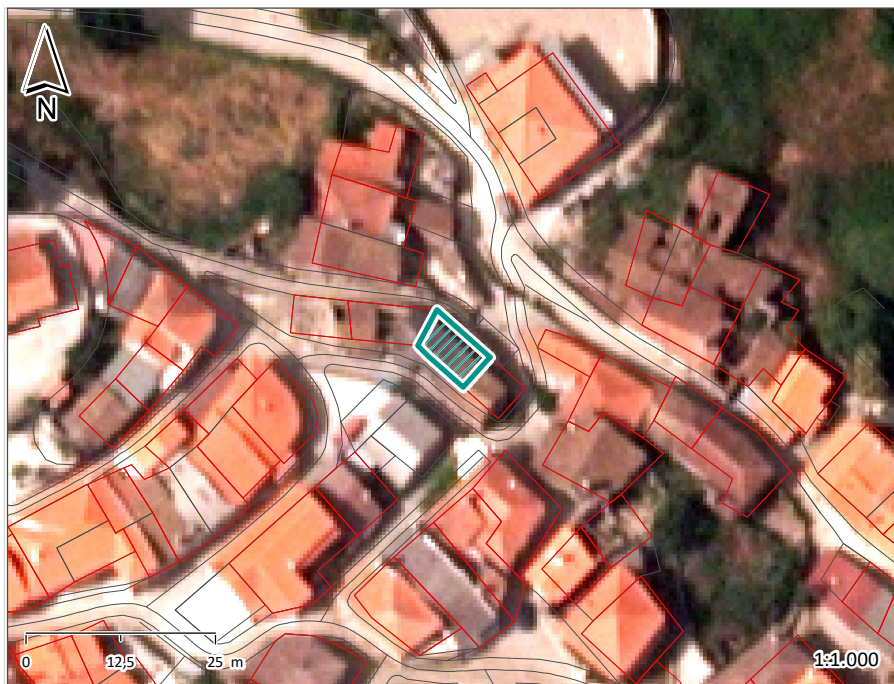
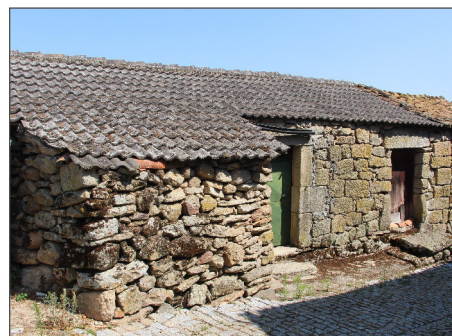
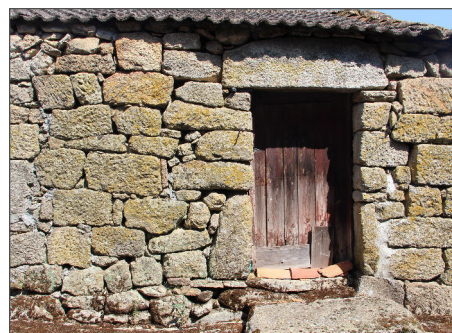
| IDENTIFICAÇÃO DO LOCAL: | RUA DO FORNO | Nº POLÍCIA: | EDIFÍCIO Nº: | 27 |

| ÉPOCA DE CONSTRUÇÃO | ANTERIOR A 1900 | ESTADO DE CONSERVAÇÃO | MÉDIO |

| CONSTRUÇÃO | MATERIAL | TIPO | COR |
|---|---|---|---|
| ESTRUTURA | GRANITO | ALVENARIA | |
| REVESTIMENTO FACHADA | GRANITO | APARENTE | NATURAL |
| COBERTURA | TELHA DE BETÃO | 2 ÁGUAS | PRETO |

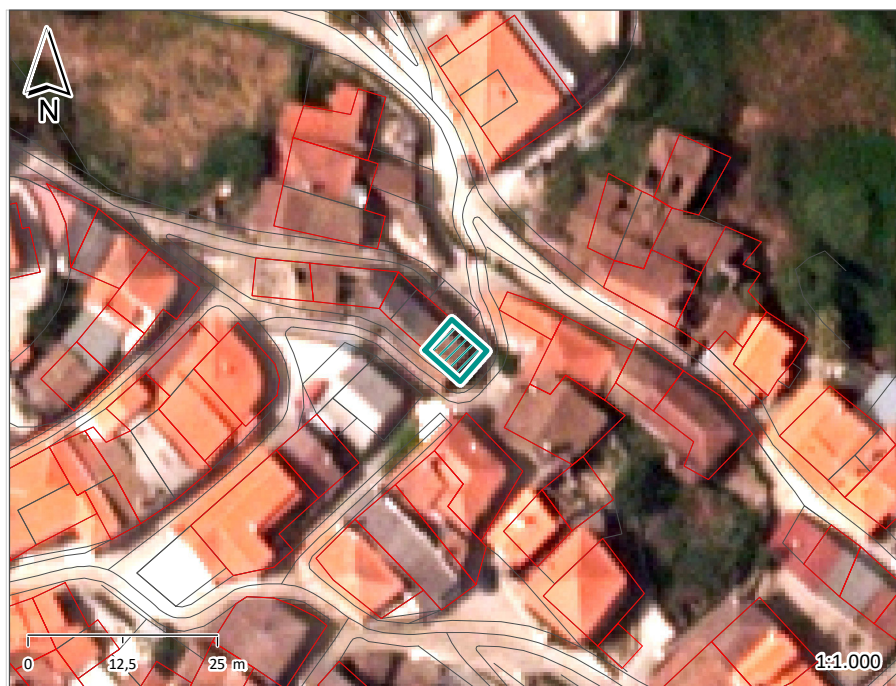
| IDENTIFICAÇÃO DO LOCAL: | RUA DO FORNO | Nº POLÍCIA: | EDIFÍCIO Nº: | 28 |

| ÉPOCA DE CONSTRUÇÃO | ANTERIOR A 1900 | ESTADO DE CONSERVAÇÃO | MAU |

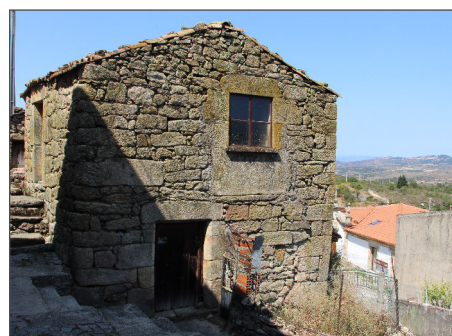
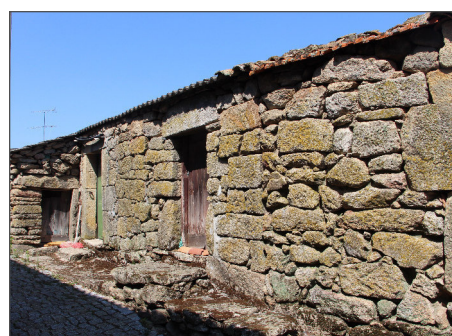
| CONSTRUÇÃO | MATERIAL | TIPO | COR |
|---|---|---|---|
| ESTRUTURA | GRANITO | ALVENARIA | |
| REVESTIMENTO FACHADA | GRANITO | APARENTE | NATURAL |
| COBERTURA | TELHA CERÂMICA | 2 ÁGUAS | NATURAL |

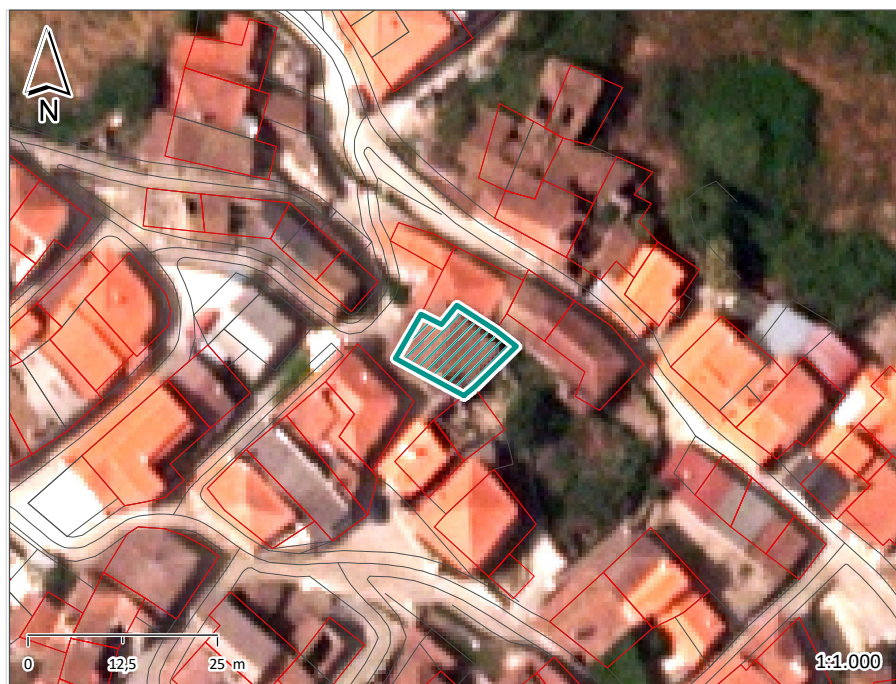
| IDENTIFICAÇÃO DO LOCAL: | RUA DO FORNO | Nº POLÍCIA: | EDIFÍCIO Nº: | 29 |

| ÉPOCA DE CONSTRUÇÃO | ANTERIOR A 1900 | ESTADO DE CONSERVAÇÃO | PÉSSIMO |

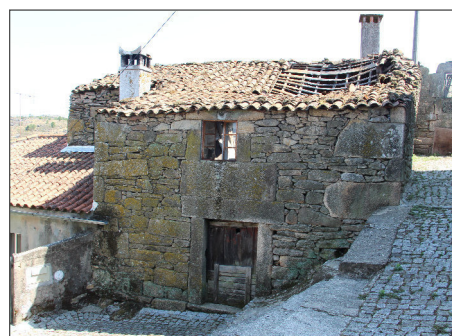
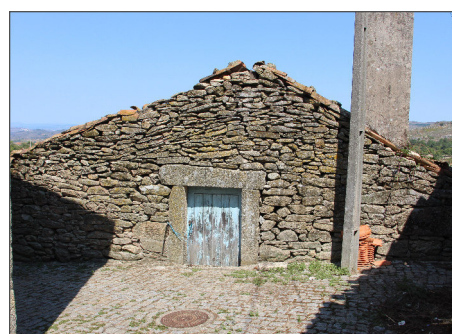
| CONSTRUÇÃO | MATERIAL | TIPO | COR |
|---|---|---|---|
| ESTRUTURA | GRANITO | ALVENARIA | |
| REVESTIMENTO FACHADA | GRANITO | APARENTE | NATURAL |
| COBERTURA | TELHA CERÂMICA | 2 ÁGUAS | NATURAL |

| RUÍNA. |

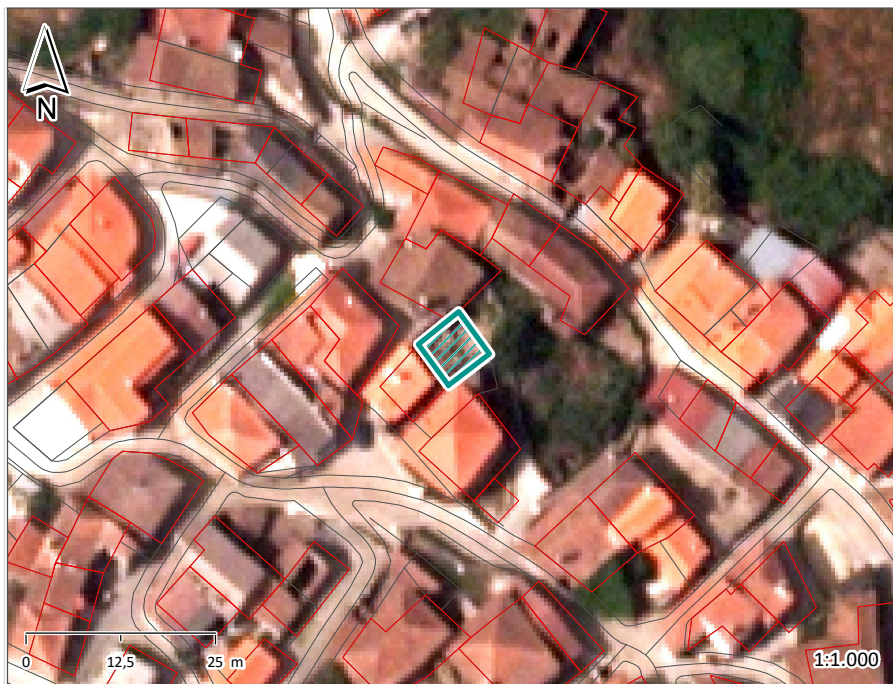
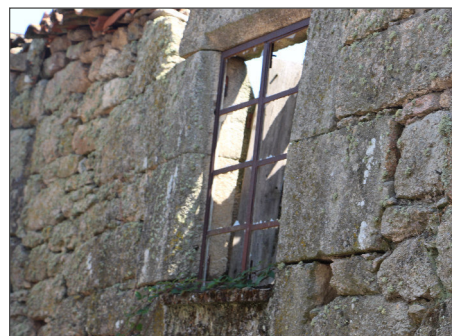
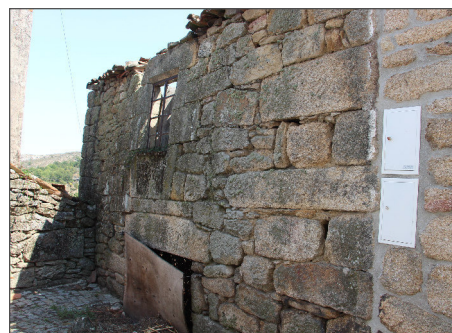
| IDENTIFICAÇÃO DO LOCAL: | RUA DO FORNO | Nº POLÍCIA: | EDIFÍCIO Nº: | 30 |

| ÉPOCA DE CONSTRUÇÃO | ANTERIOR A 1900 | ESTADO DE CONSERVAÇÃO | PÉSSIMO |

| RUÍNA. |

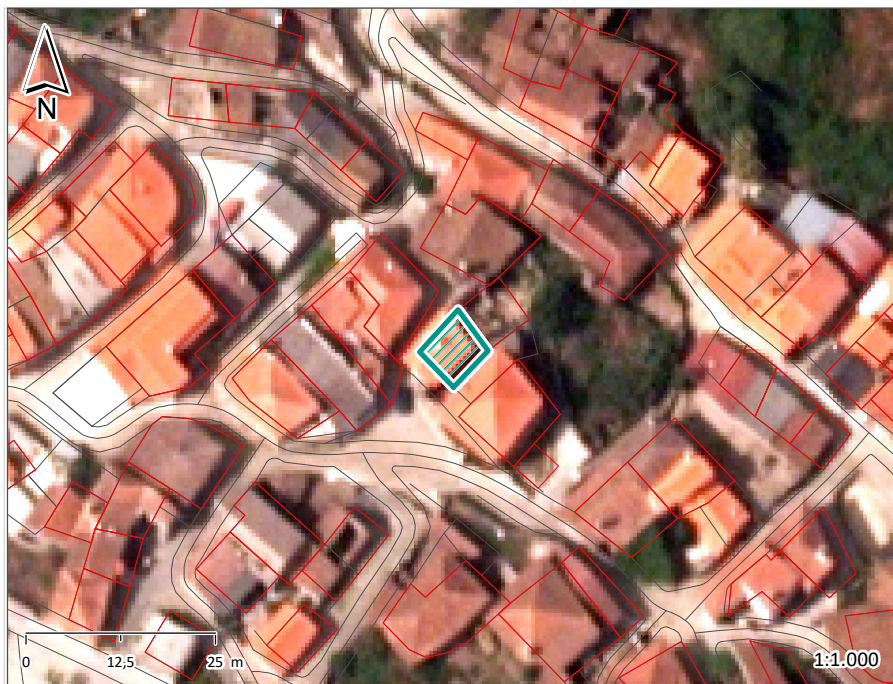
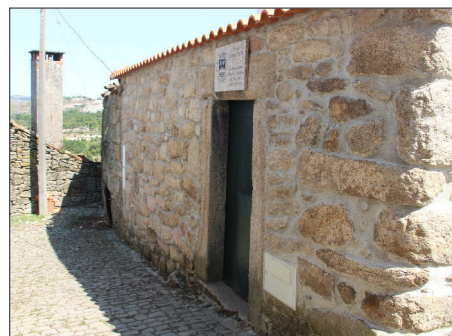
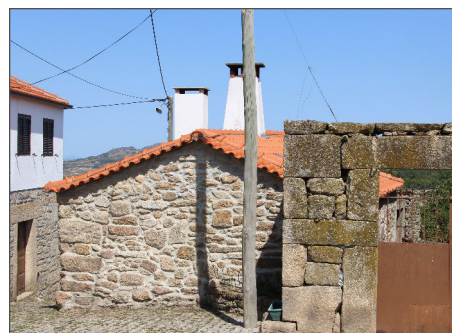
| IDENTIFICAÇÃO DO LOCAL: | RUA DO FORNO | Nº POLÍCIA: | EDIFÍCIO Nº: | 31 |

| ÉPOCA DE CONSTRUÇÃO | ANTERIOR A 1900 | ESTADO DE CONSERVAÇÃO | EXCELENTE |

| EDIFÍCIO REABILITADO. |

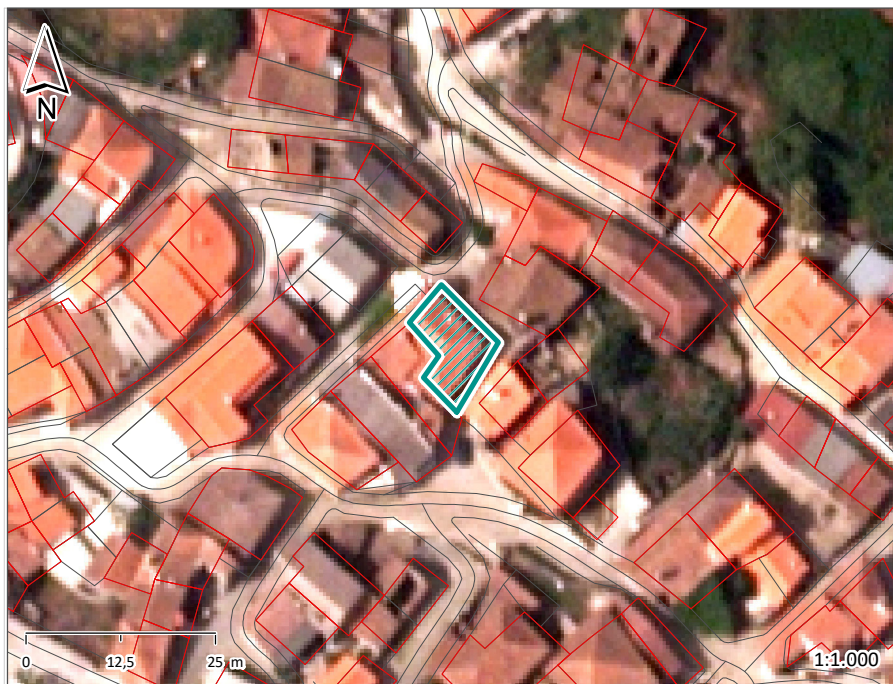
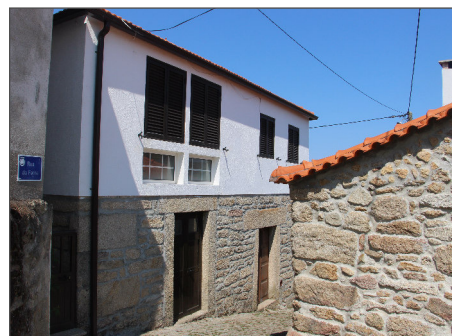
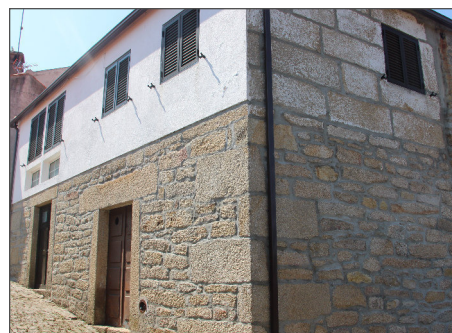
| IDENTIFICAÇÃO DO LOCAL: | RUA DO FORNO | Nº POLÍCIA: | EDIFÍCIO Nº: | 32 |

| ÉPOCA DE CONSTRUÇÃO | ANTERIOR A 1900 | ESTADO DE CONSERVAÇÃO | EXCELENTE |

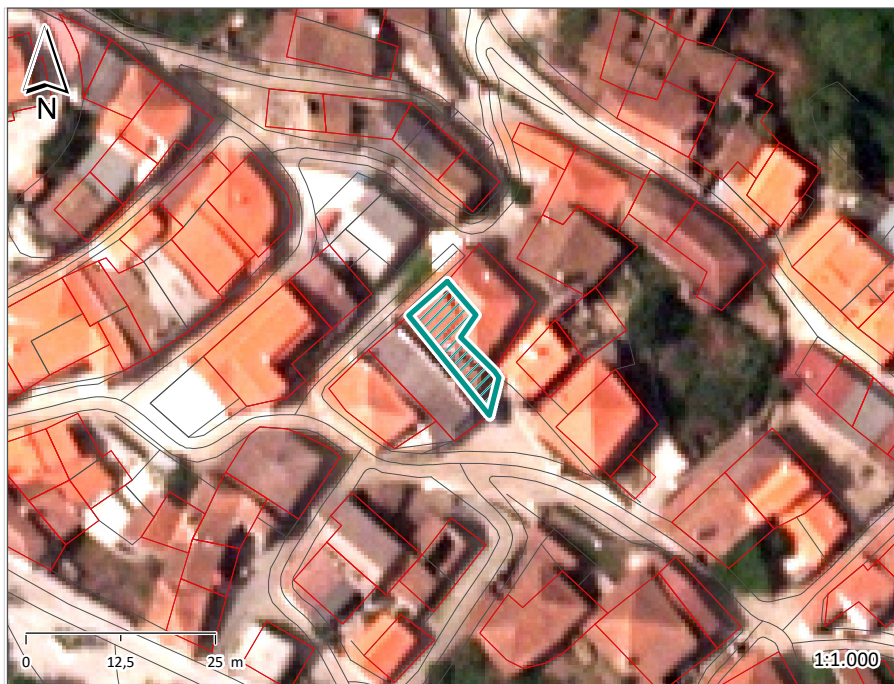
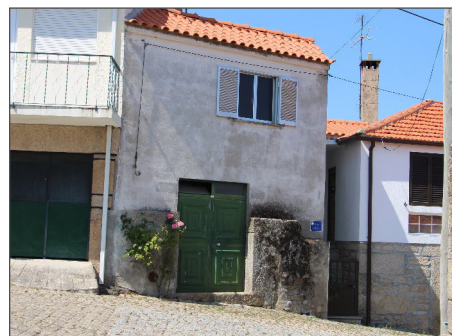
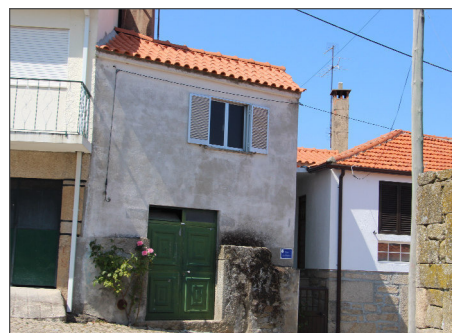
| IDENTIFICAÇÃO DO LOCAL: | RUA DA FONTE | Nº POLÍCIA: | EDIFÍCIO Nº: | 33 |

| ÉPOCA DE CONSTRUÇÃO | ANTERIOR A 1900 | ESTADO DE CONSERVAÇÃO | EXCELENTE |

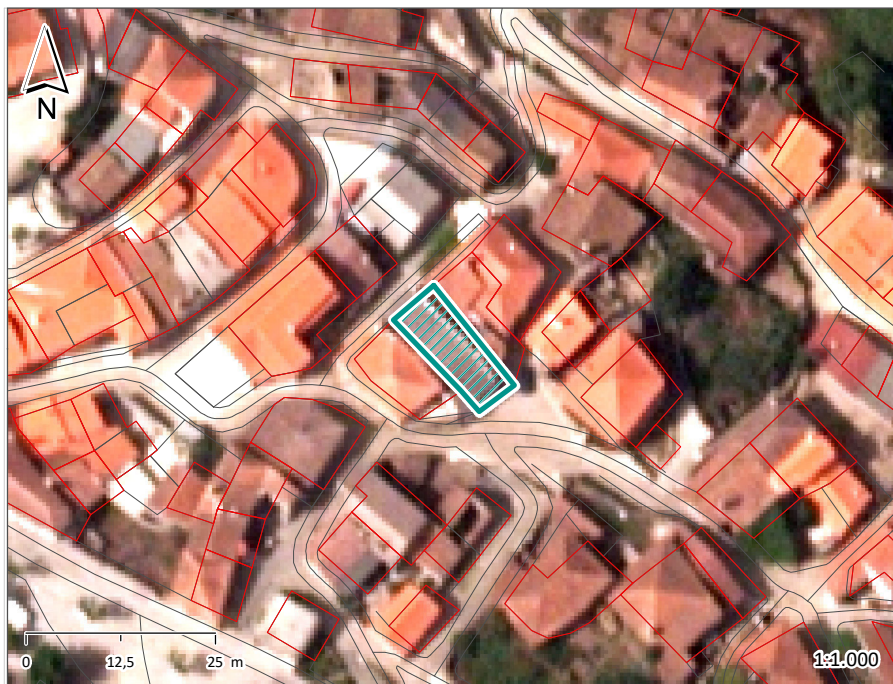
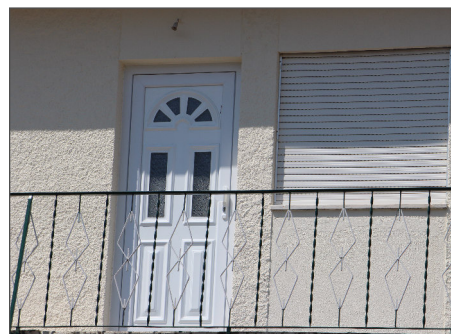
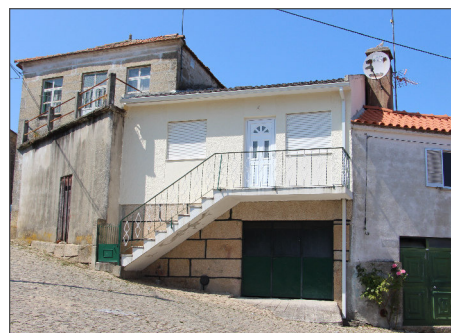
| IDENTIFICAÇÃO DO LOCAL: | RUA DA FONTE | Nº POLÍCIA: | EDIFÍCIO Nº: | 34 |

| ÉPOCA DE CONSTRUÇÃO | 1951-1990 | ESTADO DE CONSERVAÇÃO | EXCELENTE |

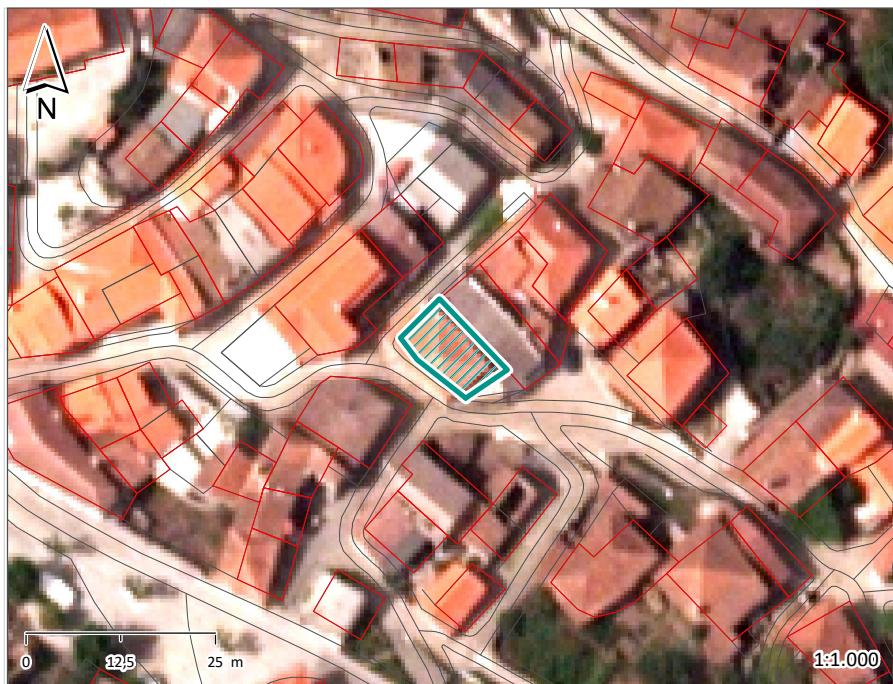
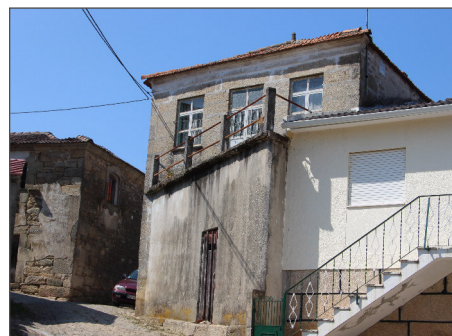
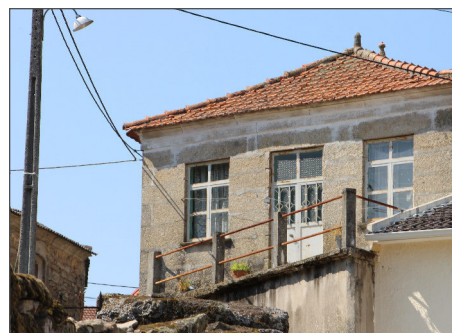
| IDENTIFICAÇÃO DO LOCAL: | RUA DA FONTE | Nº POLÍCIA: | EDIFÍCIO Nº: | 35 |

| ÉPOCA DE CONSTRUÇÃO | 1900-1950 | ESTADO DE CONSERVAÇÃO | MÉDIO |

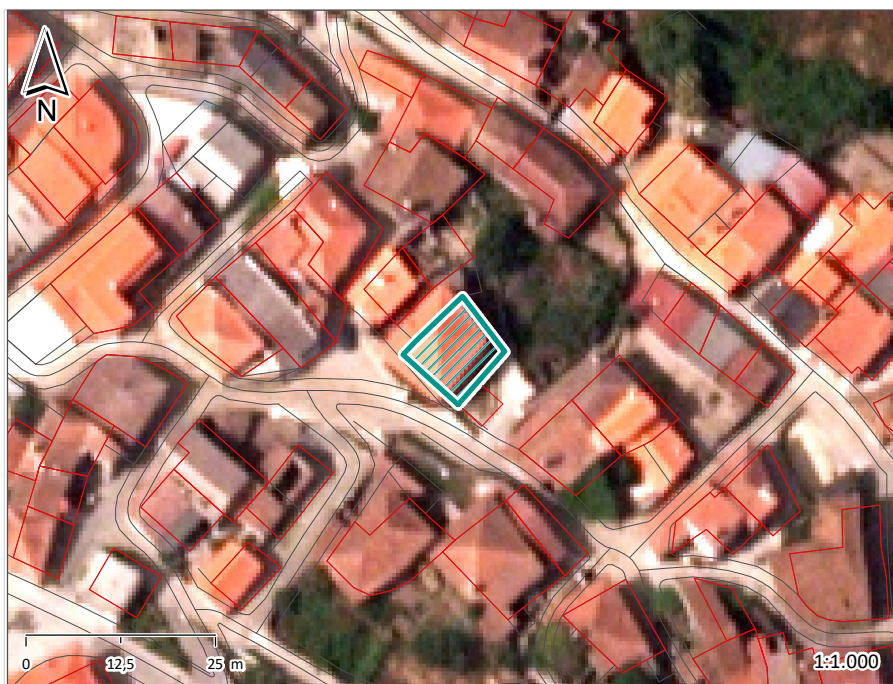
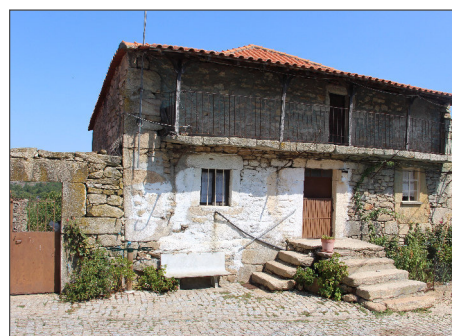
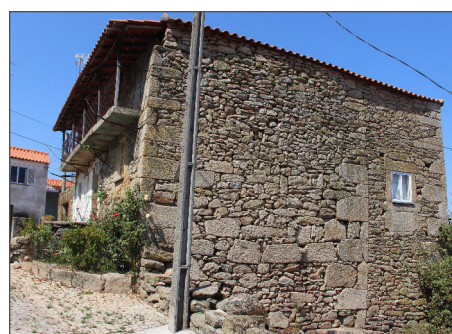
| IDENTIFICAÇÃO DO LOCAL: | RUA DA FONTE | Nº POLÍCIA: | EDIFÍCIO Nº: | 36 |

| ÉPOCA DE CONSTRUÇÃO | ANTERIOR A 1900 | ESTADO DE CONSERVAÇÃO | MÉDIO |

| BANCO NA LATERAL (RUA DA FONTE). |

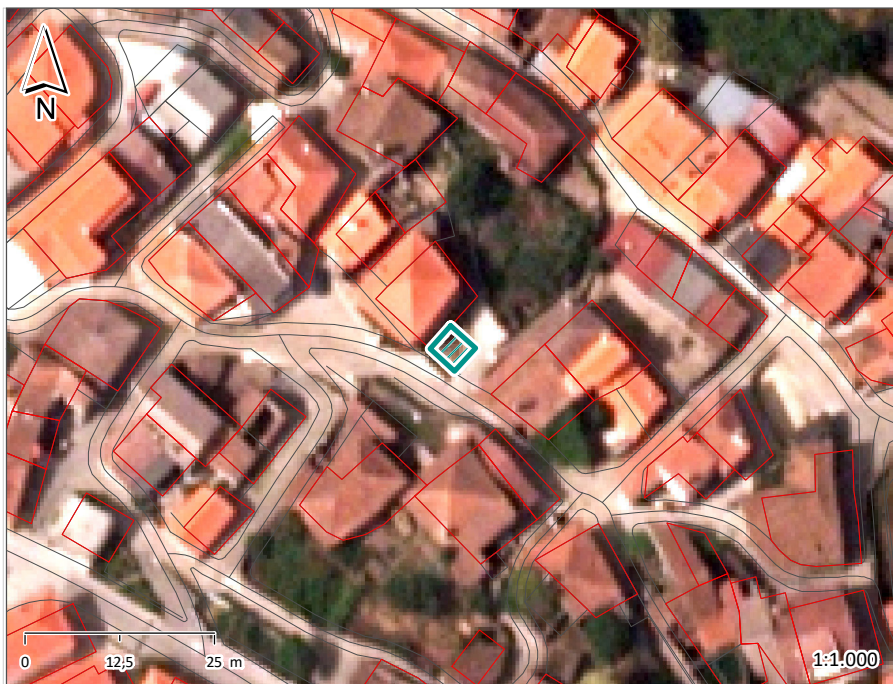
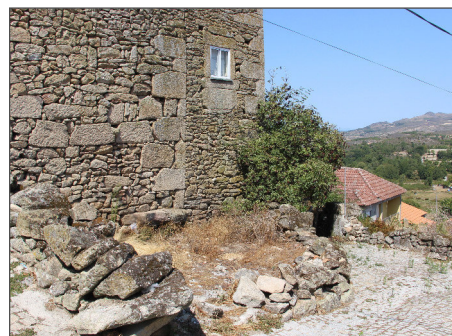
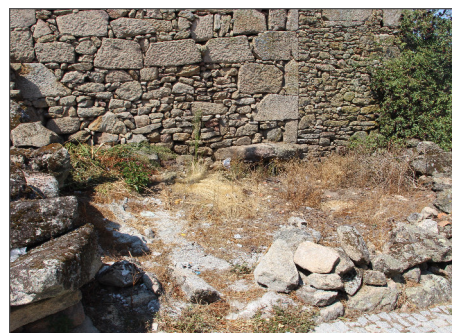
| IDENTIFICAÇÃO DO LOCAL: | RUA DA FONTE | Nº POLÍCIA: | EDIFÍCIO Nº: | 37 |

| ÉPOCA DE CONSTRUÇÃO | ANTERIOR A 1900 | ESTADO DE CONSERVAÇÃO | PÉSSIMO |

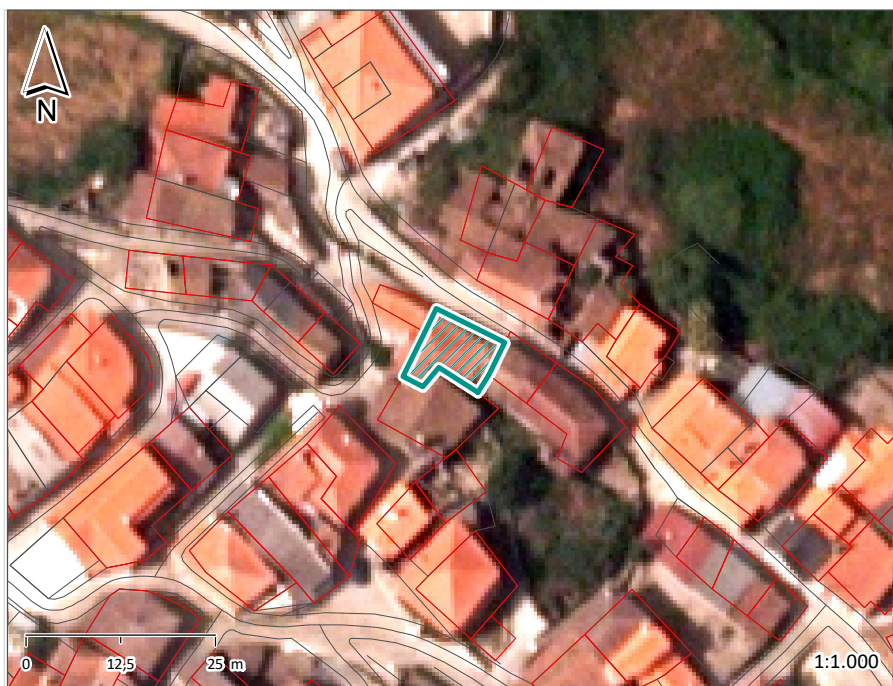
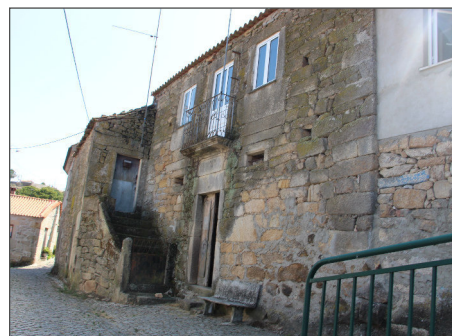
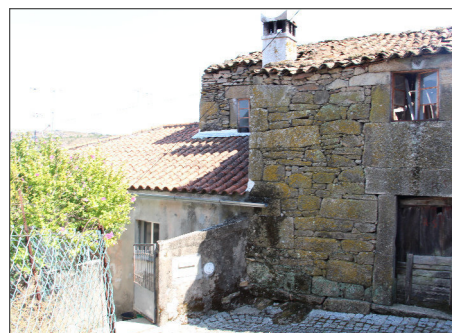
38

ESTADO DE CONSERVAÇÃO MÉDIO

| CONSTRUÇÃO | | MATERIAL | | TIPO | | COR | | |
|---|---|---|---|---|---|---|---|--|
| ESTRUTURA | | GRANITO | | ALVENARIA | | | | |
| REVESTIMENTO FACHADA | | REBOCO | GRANITO | APARENTE | | POR PINTAR | NATURAL | |
| ELEMENTOS DISSONANTES | | | ANTENAS. | | | | | |

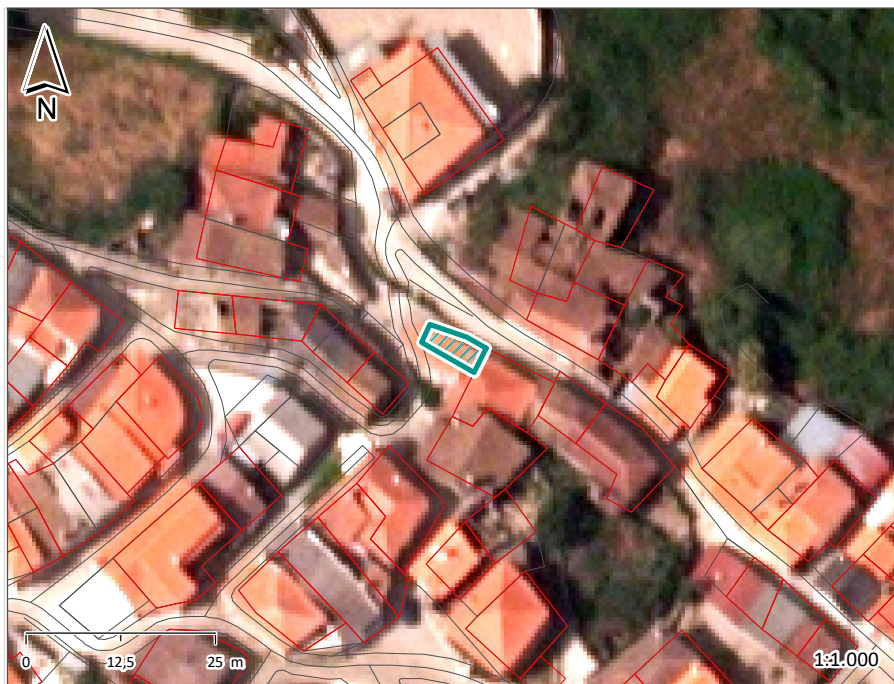
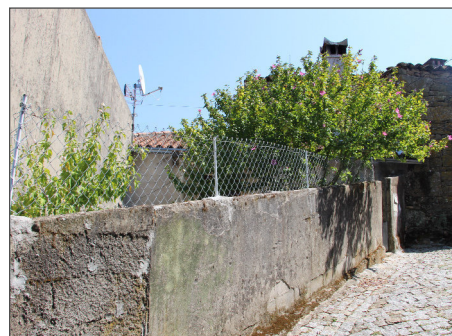
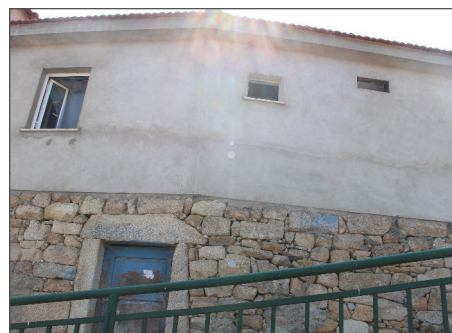
| IDENTIFICAÇÃO DO LOCAL: | RUA FUNDO DO POVO | Nº POLÍCIA: | EDIFÍCIO Nº: | 39 |

| ÉPOCA DE CONSTRUÇÃO | ANTERIOR A 1900 | ESTADO DE CONSERVAÇÃO | MÉDIO |

| CONSTRUÇÃO | | MATERIAL | | TIPO | | COR | |
|---|---|---|---|---|---|---|---|
| ESTRUTURA | | GRANITO | | ALVENARIA | | | |
| REVESTIMENTO FACHADA | | GRANITO | REBOCO | APARENTE | | NATURAL | POR PINTAR |

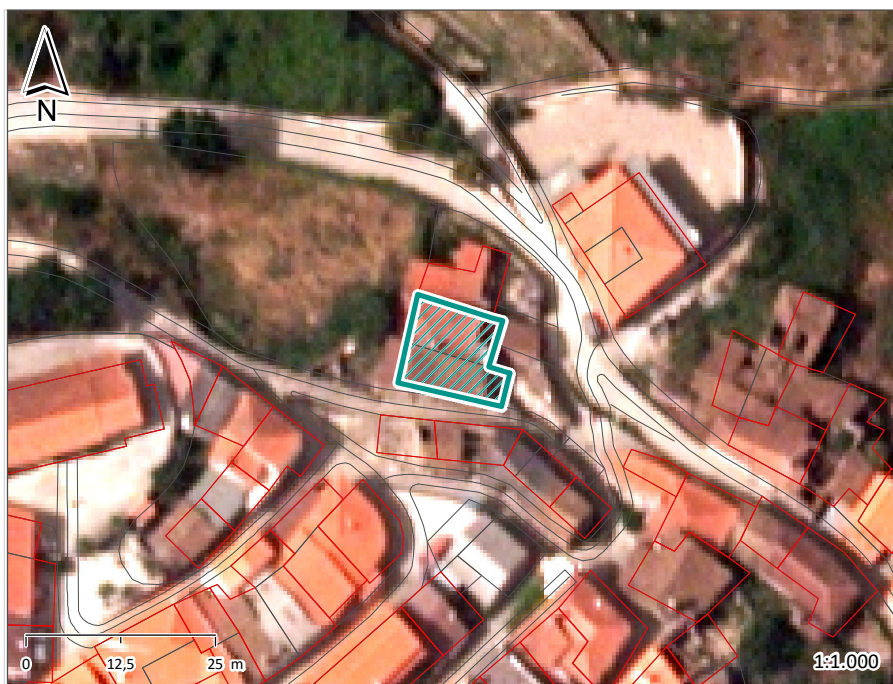
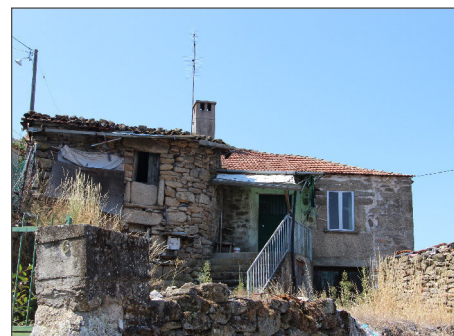
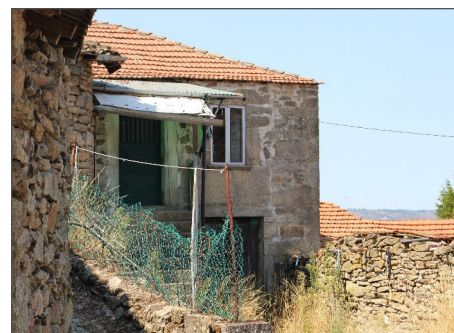
40

ESTADO DE CONSERVAÇÃO MAU

| CONSTRUÇÃO | MATERIAL | | TIPO | | COR | |
|---|---|---|---|---|---|---|
| ESTRUTURA | GRANITO | | ALVENARIA | | | |
| REVESTIMENTO FACHADA | GRANITO | | APARENTE | | NATURAL | |
| ELEMENTOS DISSONANTES | TELHEIRO E PAREDE REVESTIDA COM CHAPA. | | | | | |

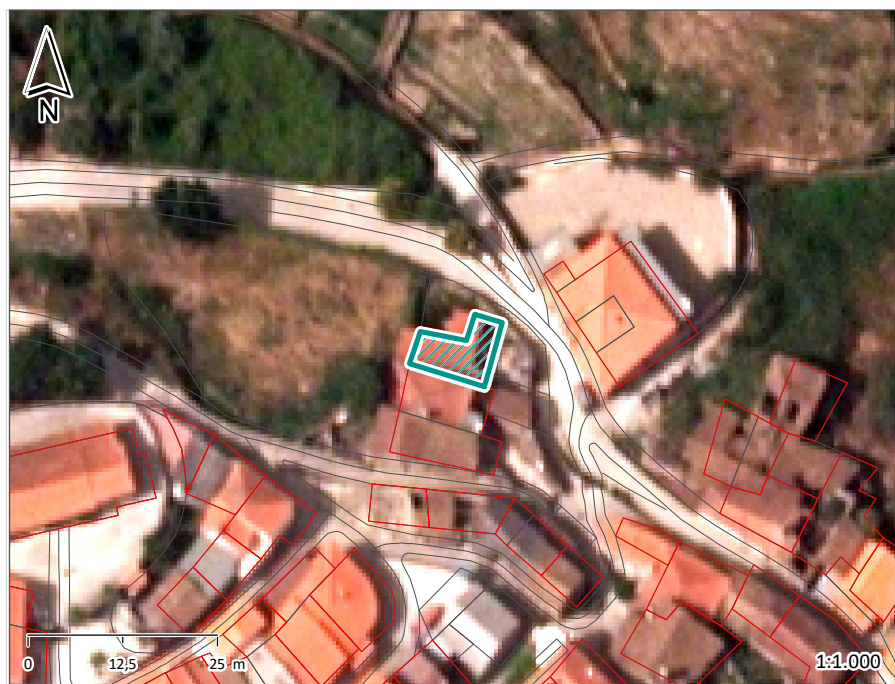
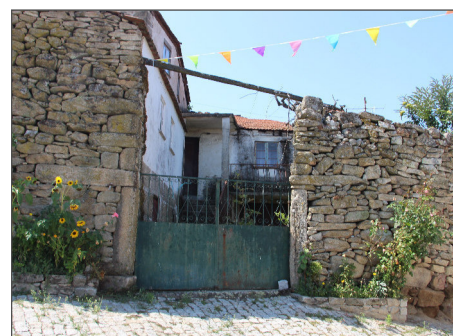
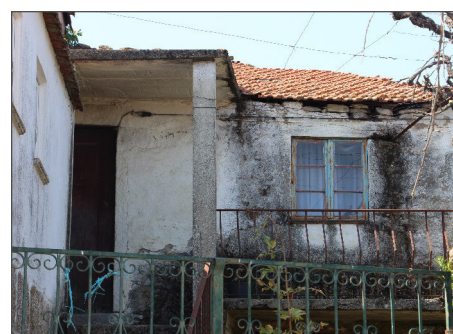
| IDENTIFICAÇÃO DO LOCAL: | Nº POLÍCIA: | EDIFÍCIO Nº: 41 |

| ÉPOCA DE CONSTRUÇÃO | ANTERIOR A 1900 | ESTADO DE CONSERVAÇÃO | MÉDIO |

| CONSTRUÇÃO | MATERIAL | TIPO | COR |
|---|---|---|---|
| ESTRUTURA | GRANITO | ALVENARIA | |
| REVESTIMENTO FACHADA | GRANITO REBOCO | APARENTE PINTADO | NATURAL BRANCO |

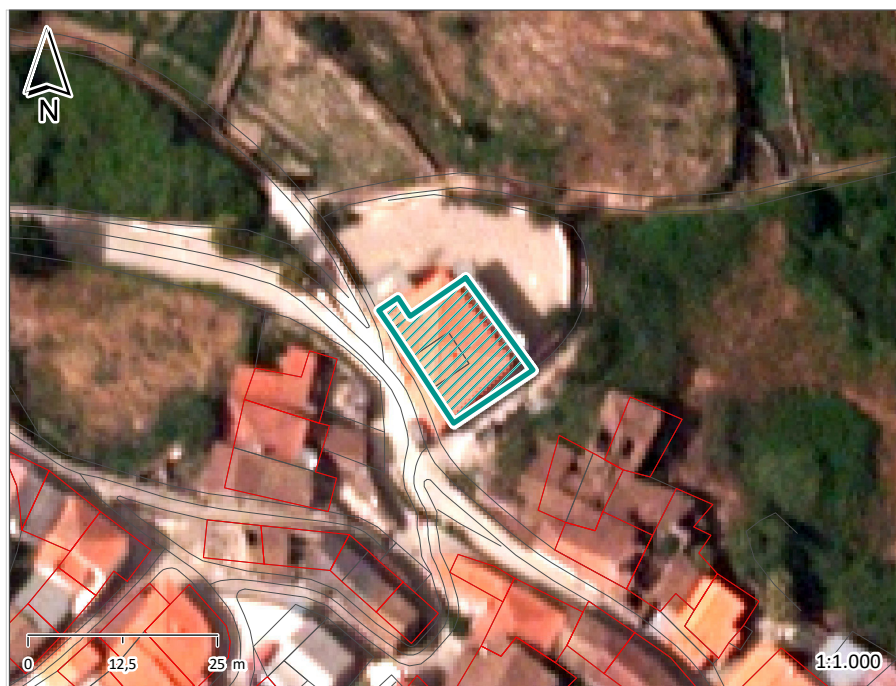
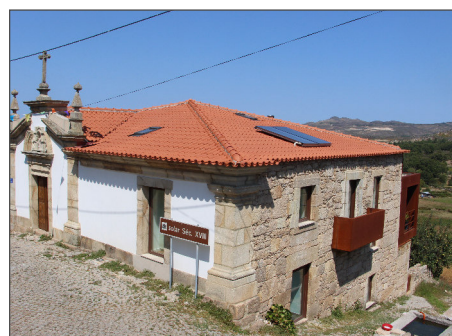
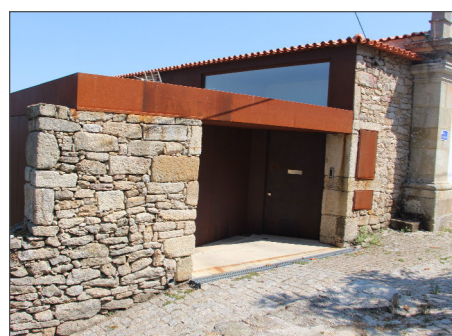
| IDENTIFICAÇÃO DO LOCAL: | RUA DA FONTE | Nº POLÍCIA: | 3 | EDIFÍCIO Nº: | 42 |

| ÉPOCA DE CONSTRUÇÃO | ANTERIOR A 1900 | ESTADO DE CONSERVAÇÃO | EXCELENTE |
| VALOR ARQUITETÓNICO | COM QUALIDADE | TIPOLOGIA DO EDIFICADO | AGRUPADO |

| SOLAR DO SÉC. XVIII<br>EDIFÍCIO REABILITADO. |

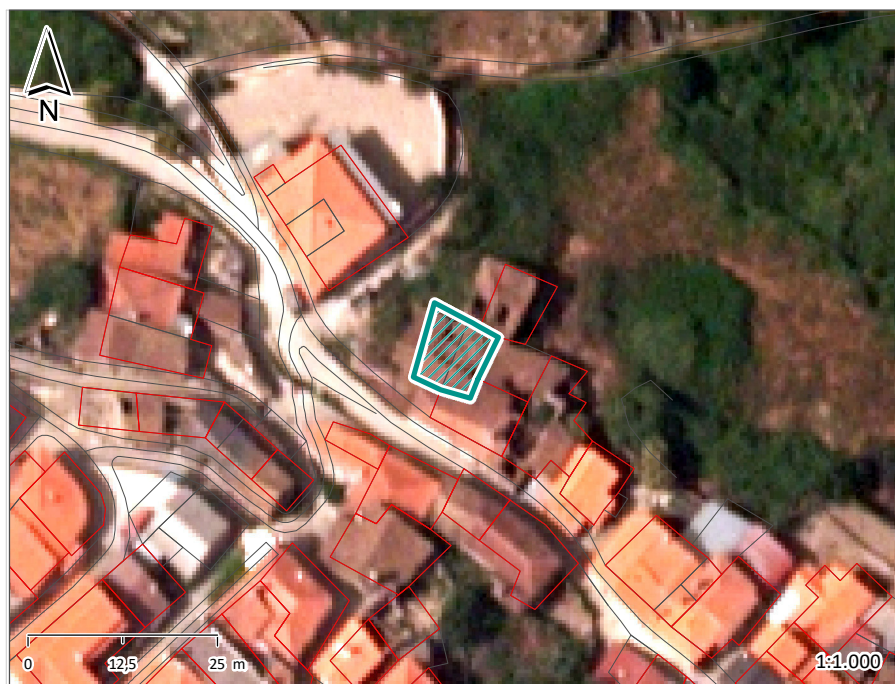
| IDENTIFICAÇÃO DO LOCAL: | RUA DA FONTE | Nº POLÍCIA: | EDIFÍCIO Nº: | 43 |

| ÉPOCA DE CONSTRUÇÃO | ANTERIOR A 1900 | ESTADO DE CONSERVAÇÃO | PÉSSIMO |

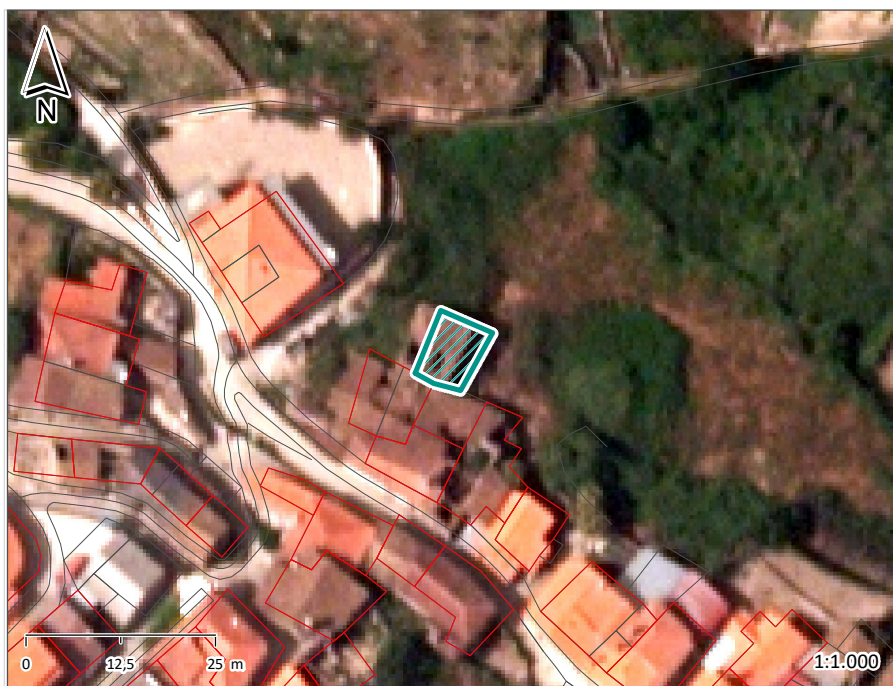
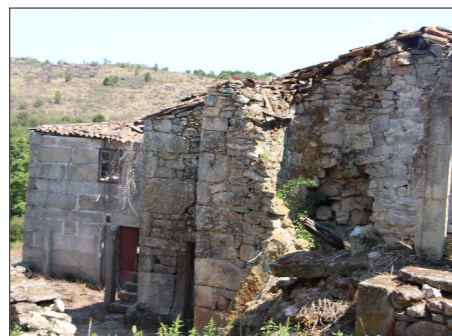
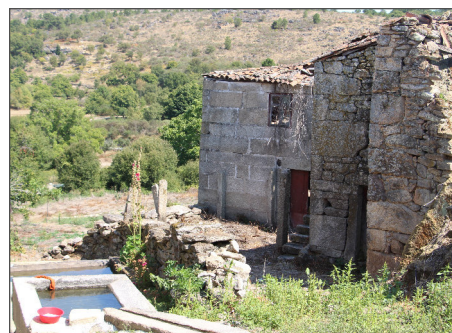
44

ESTADO DE CONSERVAÇÃO MAU

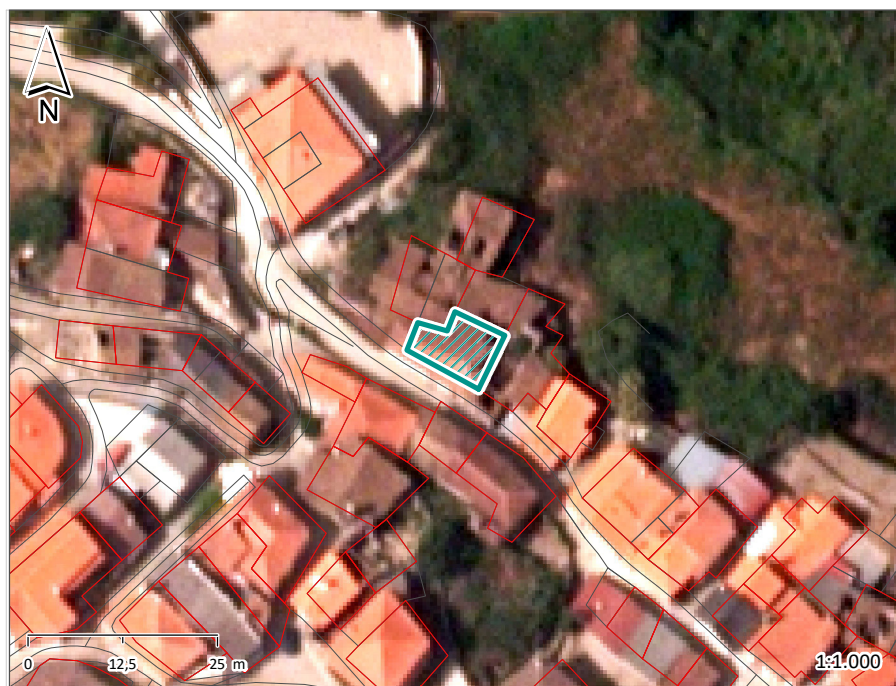
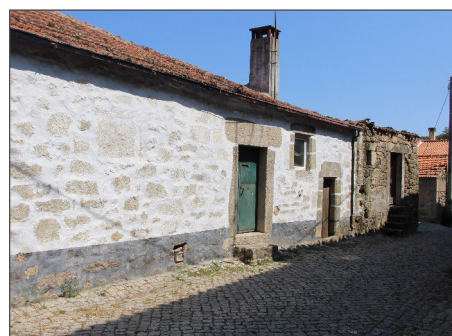
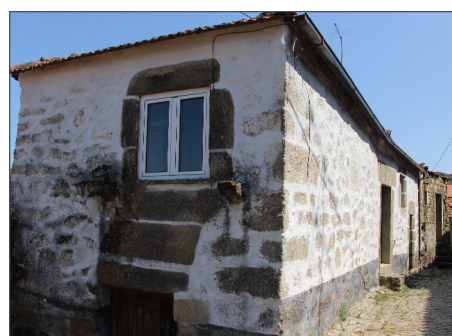
| IDENTIFICAÇÃO DO LOCAL: | RUA DA FONTE | Nº POLÍCIA: | EDIFÍCIO Nº: | 45 |

| ÉPOCA DE CONSTRUÇÃO | ANTERIOR A 1900 | ESTADO DE CONSERVAÇÃO | MÉDIO |

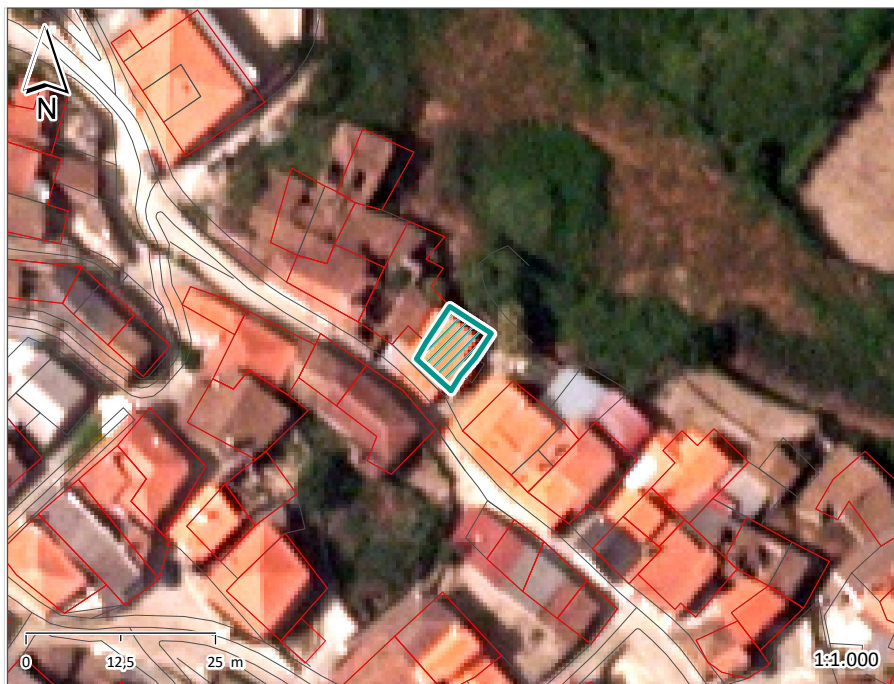
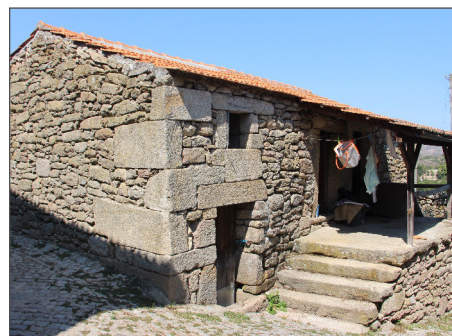
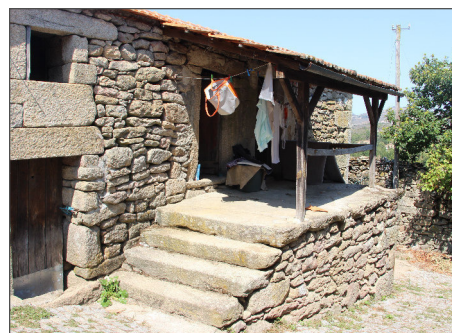
| IDENTIFICAÇÃO DO LOCAL: | RUA DA FONTE | Nº POLÍCIA: | EDIFÍCIO Nº: | 47 |

| ÉPOCA DE CONSTRUÇÃO | ANTERIOR A 1900 | ESTADO DE CONSERVAÇÃO | BOM |
