# OPERAÇÃO DE REABILITAÇÃO URBANA DE MACIEIRA

## PROGRAMA ESTRATÉGICO DE REABILITAÇÃO URBANA

CADERNO II – CARACTERIZAÇÃO DO EDIFICADO E DO ESPAÇO PÚBLICO | Fevereiro 2018

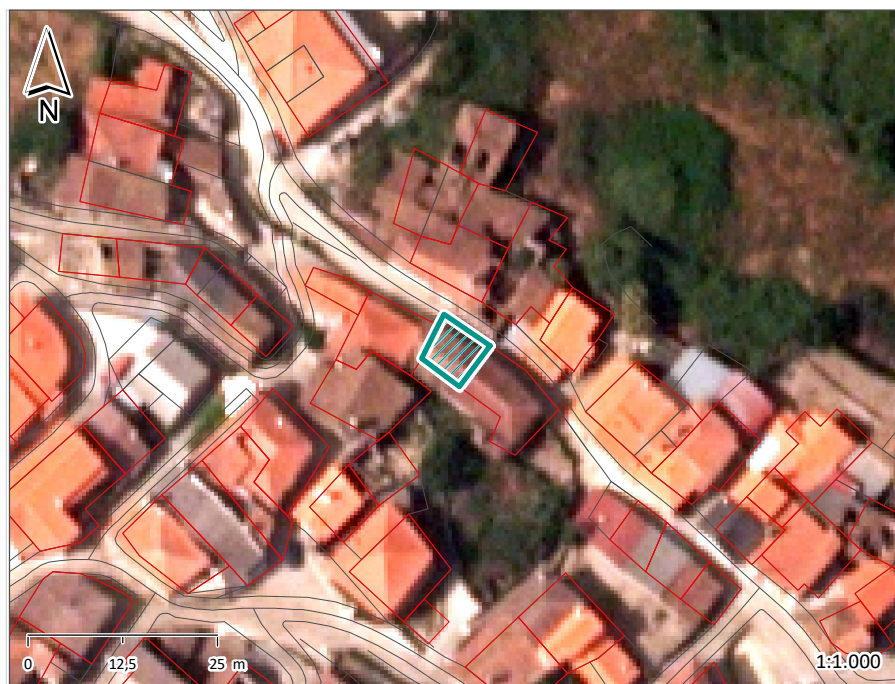
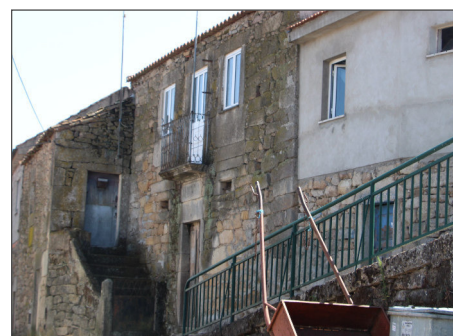
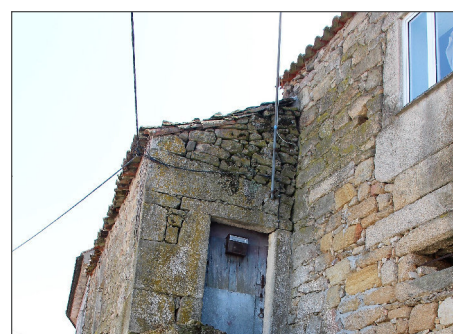
| IDENTIFICAÇÃO DO LOCAL: | RUA DA FONTE | Nº POLÍCIA: | EDIFÍCIO Nº: | 48 |

| ÉPOCA DE CONSTRUÇÃO | ANTERIOR A 1900 | ESTADO DE CONSERVAÇÃO | MÉDIO |

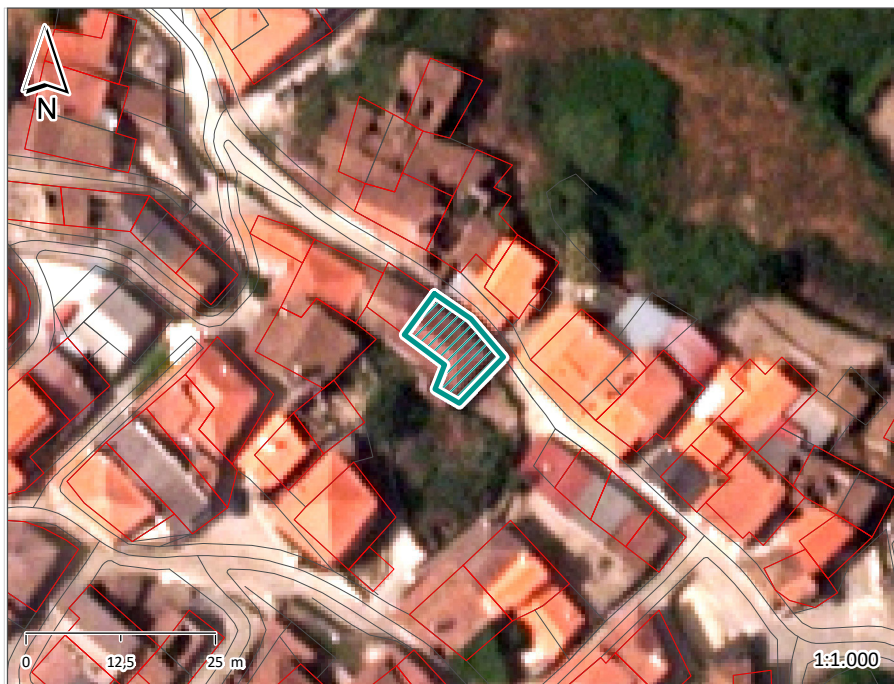
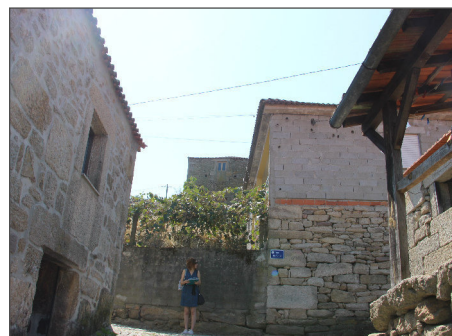
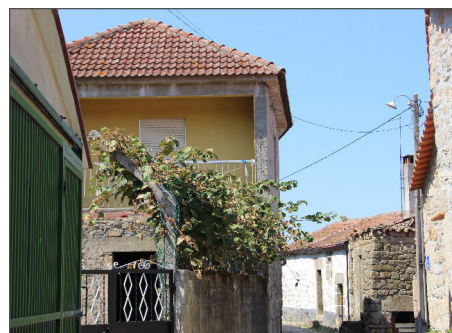
| IDENTIFICAÇÃO DO LOCAL: | RUA DA FONTE | Nº POLÍCIA: | EDIFÍCIO Nº: | 49 |

| ÉPOCA DE CONSTRUÇÃO | ANTERIOR A 1900 | ESTADO DE CONSERVAÇÃO | BOM |

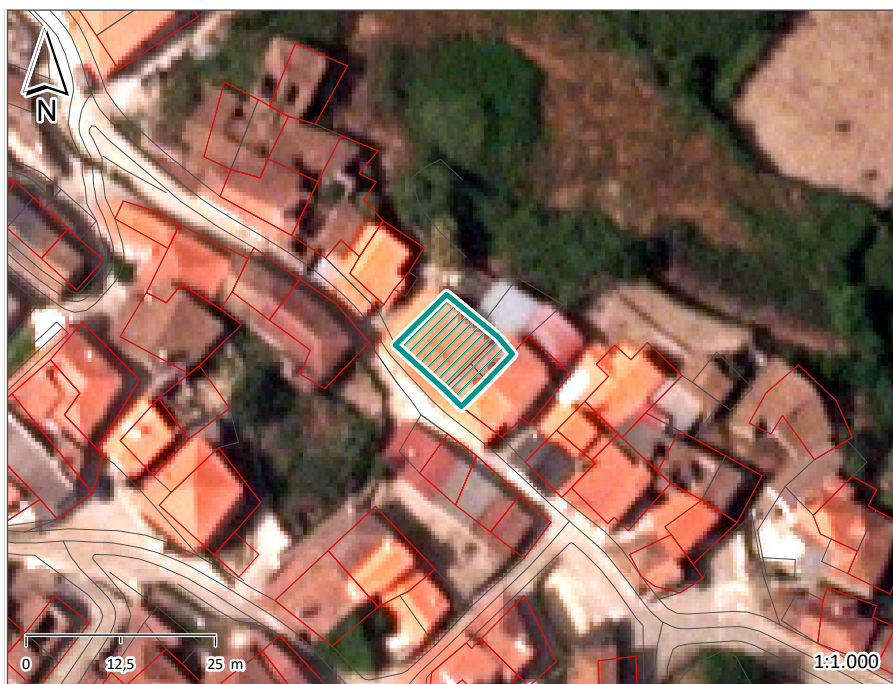
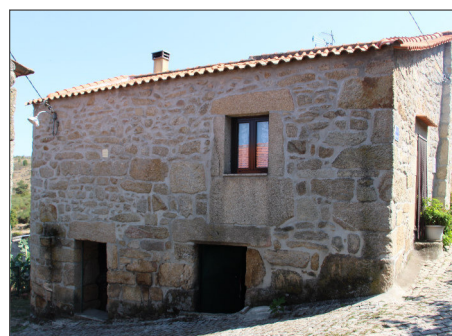
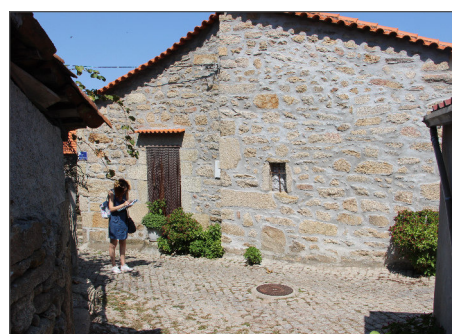
| IDENTIFICAÇÃO DO LOCAL: | RUA DA FONTE | Nº POLÍCIA: | EDIFÍCIO Nº: | 50 |

| ÉPOCA DE CONSTRUÇÃO | ANTERIOR A 1900 | ESTADO DE CONSERVAÇÃO | EXCELENTE |

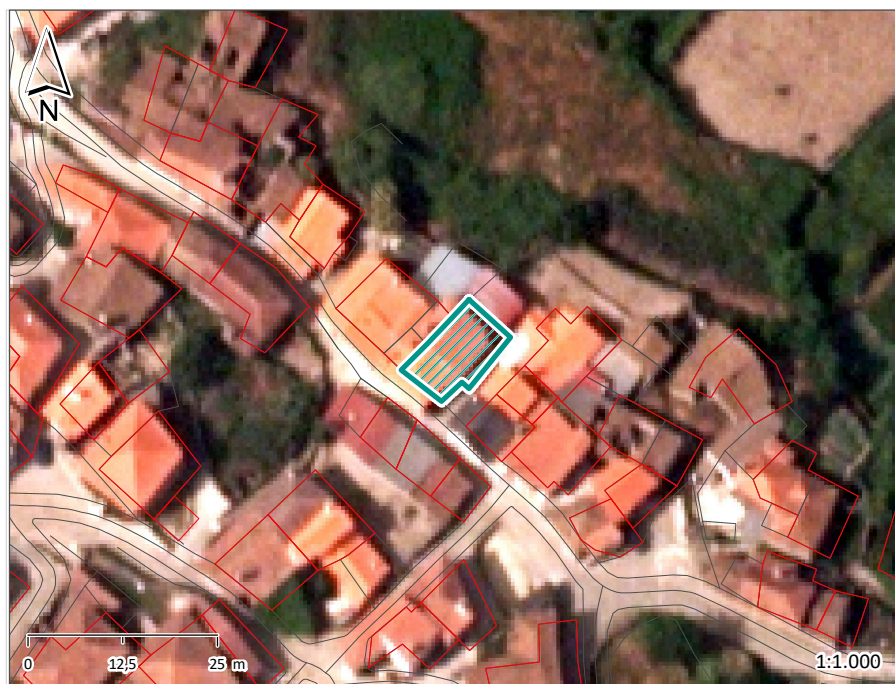
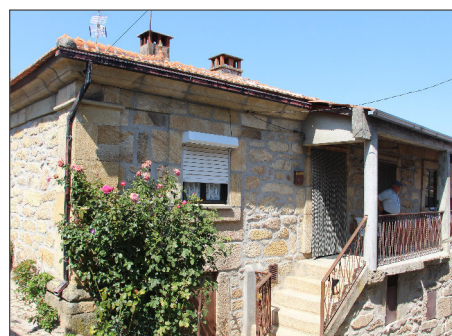
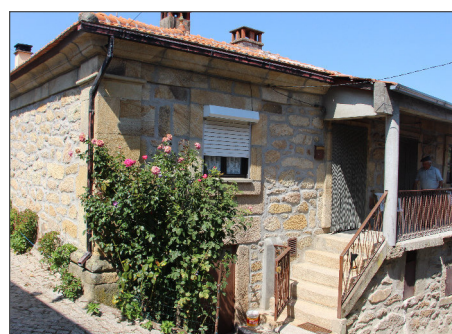
| IDENTIFICAÇÃO DO LOCAL: | RUA FUNDO DO POVO | Nº POLÍCIA: | EDIFÍCIO Nº: | 51 |

| ÉPOCA DE CONSTRUÇÃO | ANTERIOR A 1900 | ESTADO DE CONSERVAÇÃO | EXCELENTE |
| VALOR ARQUITETÓNICO | SEM QUALIDADE | TIPOLOGIA DO EDIFICADO | AGRUPADO |
| Nº PISOS (acima da cota de soleira) | 1 PISO | Nº PISOS (abaixo da cota de soleira) | 1 PISO |

| CONSTRUÇÃO | MATERIAL | TIPO | COR |
|---|---|---|---|
| ESTRUTURA | GRANITO | ALVENARIA | |
| REVESTIMENTO FACHADA | GRANITO | APARENTE | NATURAL |
| COBERTURA | TELHA CERÂMICA | 2 ÁGUAS | NATURAL |

| EDIFÍCIO REABILITADO. |

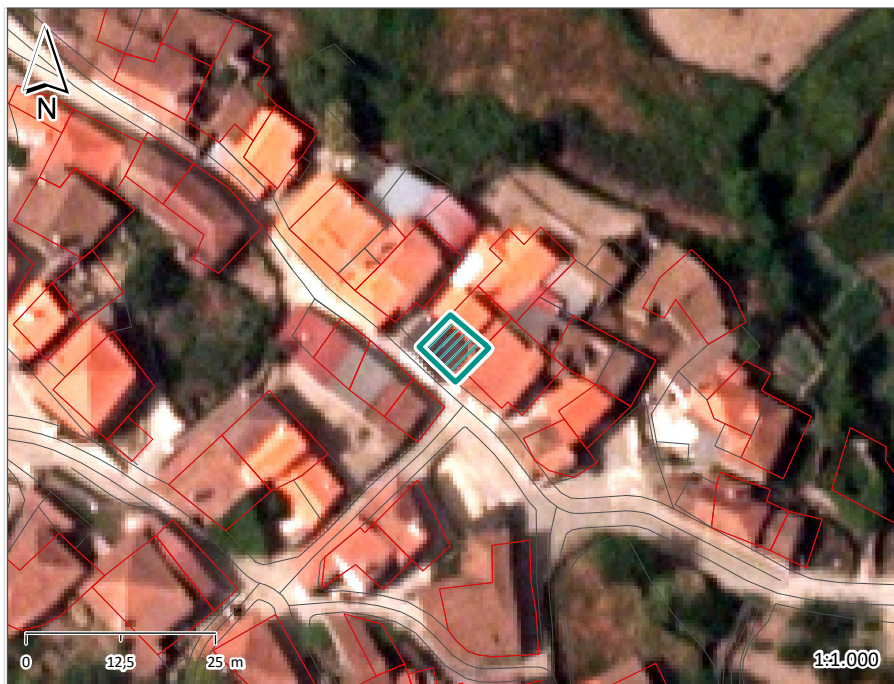
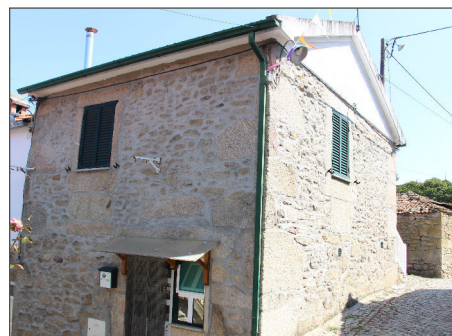
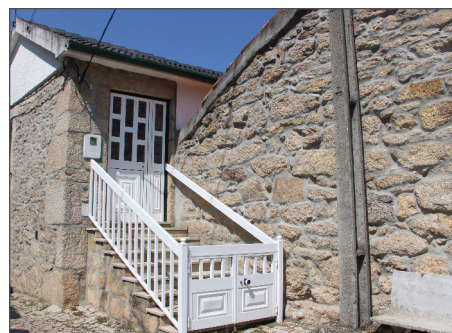
| IDENTIFICAÇÃO DO LOCAL: | RUA FUNDO DO POVO | Nº POLÍCIA: | EDIFÍCIO Nº: | 52 |

| ÉPOCA DE CONSTRUÇÃO | ANTERIOR A 1900 | ESTADO DE CONSERVAÇÃO | EXCELENTE |
| VALOR ARQUITETÓNICO | SEM QUALIDADE | TIPOLOGIA DO EDIFICADO | AGRUPADO |
| Nº PISOS (acima da cota de soleira) | 1 PISO | Nº PISOS (abaixo da cota de soleira) | 1 PISO |

| CONSTRUÇÃO | MATERIAL | TIPO | COR |
|---|---|---|---|
| ESTRUTURA | GRANITO | ALVENARIA | |
| COBERTURA | TELHA DE BETÃO | 2 ÁGUAS | PRETO |
| ELEMENTOS DISSONANTES | TELHEIRO. | | |

| EDIFÍCIO REABILITADO. |

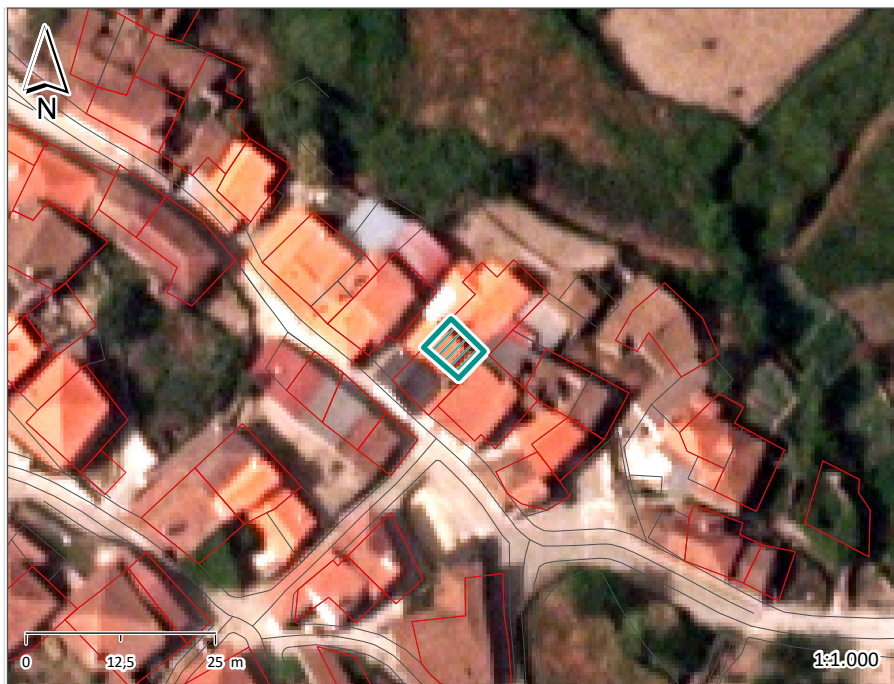
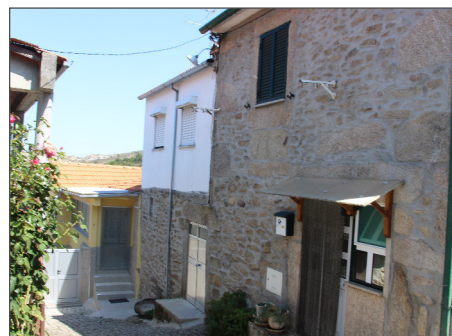
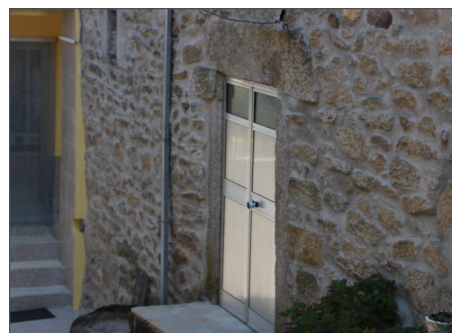
| IDENTIFICAÇÃO DO LOCAL: | RUA FUNDO DO POVO | Nº POLÍCIA: | EDIFÍCIO Nº: | 53 |

| ÉPOCA DE CONSTRUÇÃO | ANTERIOR A 1900 | ESTADO DE CONSERVAÇÃO | EXCELENTE |
| VALOR ARQUITETÓNICO | SEM QUALIDADE | TIPOLOGIA DO EDIFICADO | AGRUPADO |
| Nº PISOS (acima da cota de soleira) | 2 PISOS | Nº PISOS (abaixo da cota de soleira) | 0 PISOS |

| CONSTRUÇÃO | MATERIAL | TIPO | COR |
|---|---|---|---|
| ESTRUTURA | GRANITO | ALVENARIA | |
| REVESTIMENTO FACHADA | GRANITO REBOCO | APARENTE PINTADO | NATURAL BRANCO |
| ALTERAÇÕES | AMPLIAÇÃO REBOCO | PINTADO | BRANCO |

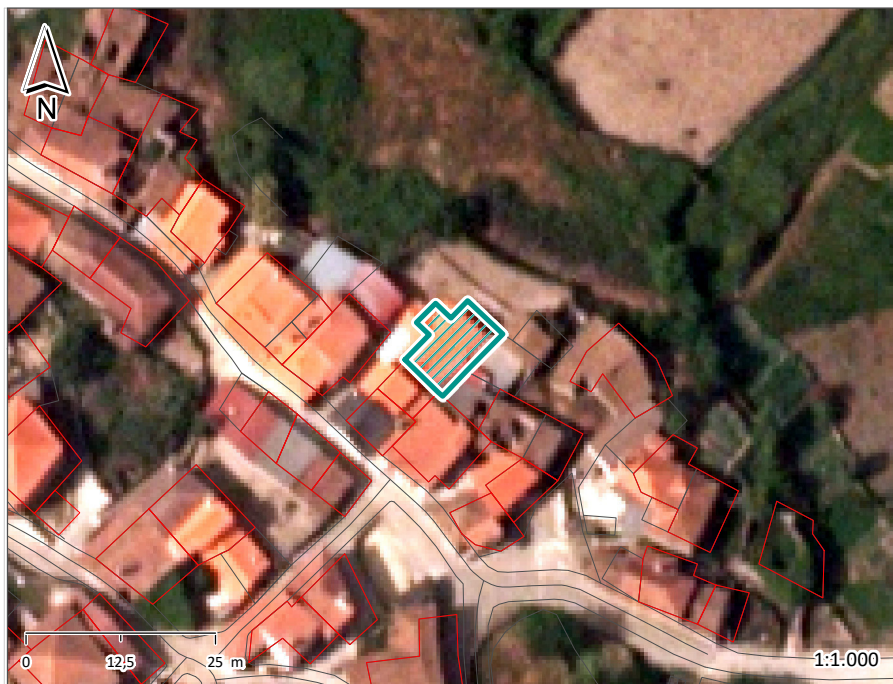
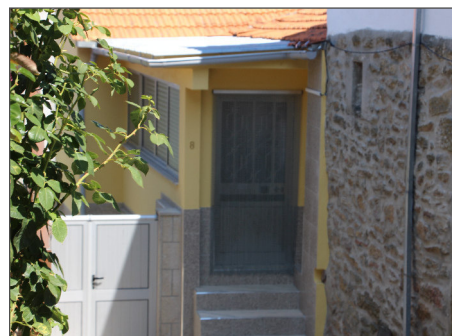
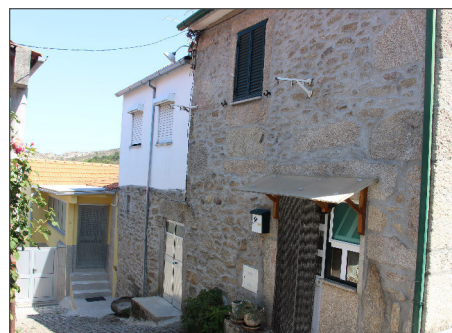
| IDENTIFICAÇÃO DO LOCAL: | RUA FUNDO DO POVO | Nº POLÍCIA: | 8 | EDIFÍCIO Nº: | 54 |

| ÉPOCA DE CONSTRUÇÃO | 1951-1990 | ESTADO DE CONSERVAÇÃO | EXCELENTE |
| VALOR ARQUITETÓNICO | SEM QUALIDADE | TIPOLOGIA DO EDIFICADO | AGRUPADO |
| Nº PISOS (acima da cota de soleira) | 1 PISO | Nº PISOS (abaixo da cota de soleira) | 1 PISO |

| CONSTRUÇÃO | MATERIAL | TIPO | COR |
|---|---|---|---|
| ESTRUTURA | BETÃO | | |
| REVESTIMENTO FACHADA | REBOCO CERÂMICO | PINTADO | AMARELO |
| COBERTURA | TELHA CERÂMICA | 2 ÁGUAS | NATURAL |

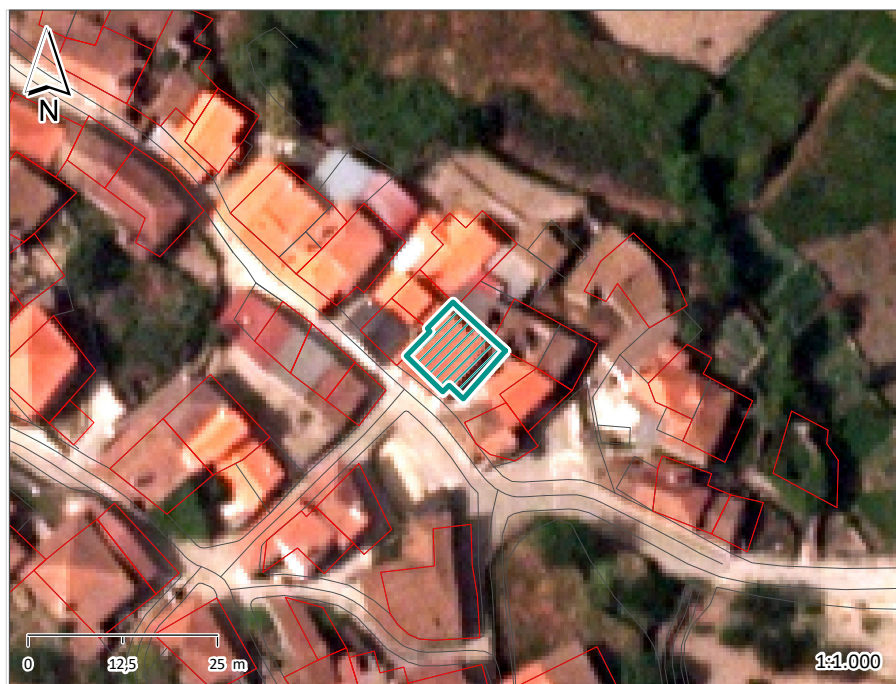
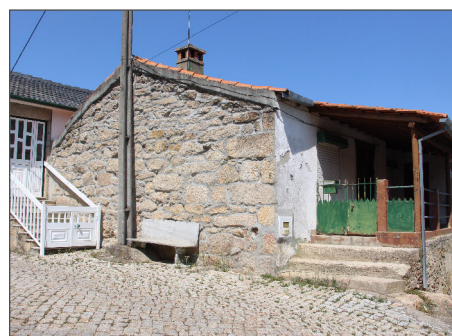
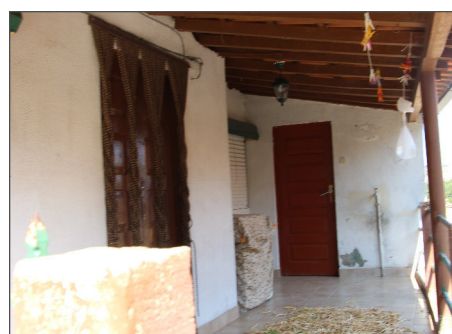
| IDENTIFICAÇÃO DO LOCAL: | RUA FUNDO DO POVO | Nº POLÍCIA: | 6 | EDIFÍCIO Nº: | 55 |

| ÉPOCA DE CONSTRUÇÃO | ANTERIOR A 1900 | ESTADO DE CONSERVAÇÃO | BOM |
| VALOR ARQUITETÓNICO | SEM QUALIDADE | TIPOLOGIA DO EDIFICADO | AGRUPADO |
| Nº PISOS (acima da cota de soleira) | 1 PISO | Nº PISOS (abaixo da cota de soleira) | 1 PISO |

| CONSTRUÇÃO | MATERIAL | TIPO | COR |
|---|---|---|---|
| ESTRUTURA | GRANITO | ALVENARIA | |
| REVESTIMENTO FACHADA | GRANITO REBOCO | APARENTE PINTADO | NATURAL BRANCO |
| COBERTURA | TELHA CERÂMICA | 2 ÁGUAS | NATURAL |

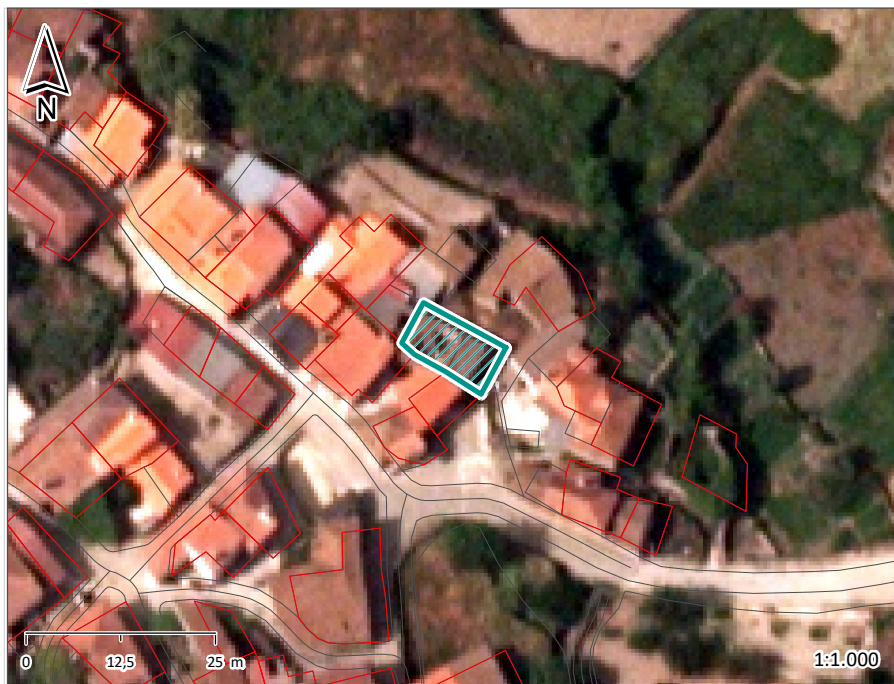
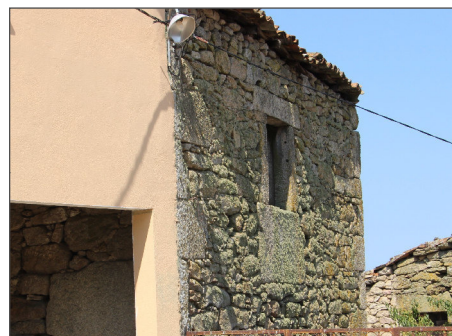
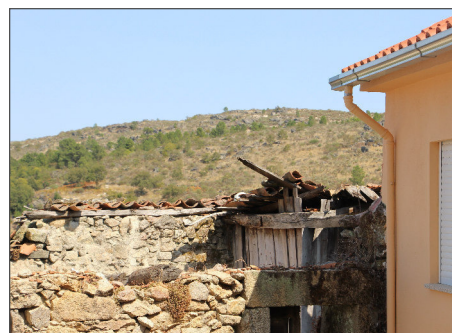
| IDENTIFICAÇÃO DO LOCAL: | RUA FUNDO DO POVO | Nº POLÍCIA: | EDIFÍCIO Nº: | 56 |

| ÉPOCA DE CONSTRUÇÃO | ANTERIOR A 1900 | ESTADO DE CONSERVAÇÃO | PÉSSIMO |
| VALOR ARQUITETÓNICO | SEM QUALIDADE | TIPOLOGIA DO EDIFICADO | AGRUPADO |

| RUÍNA. |

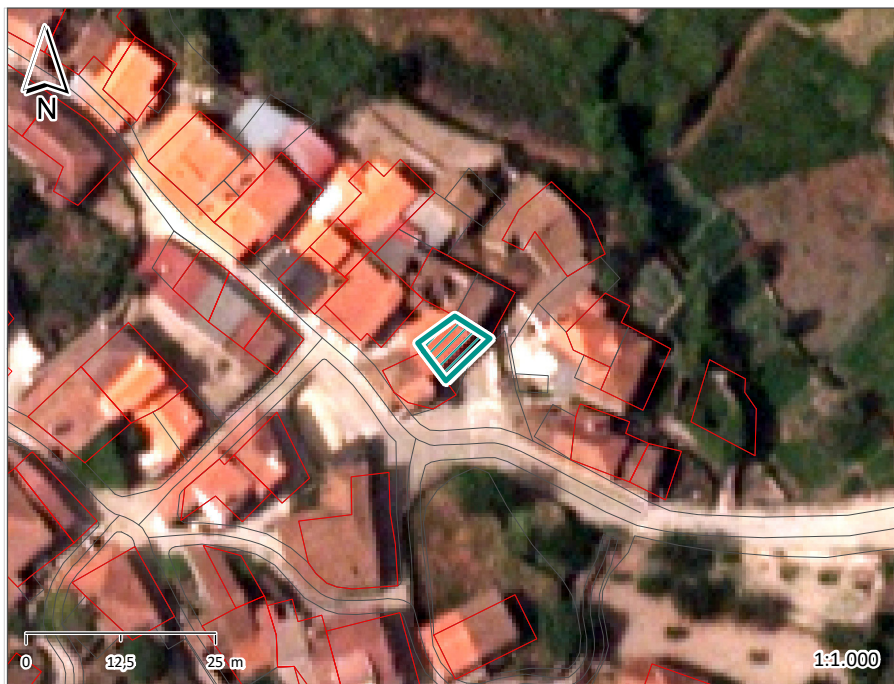
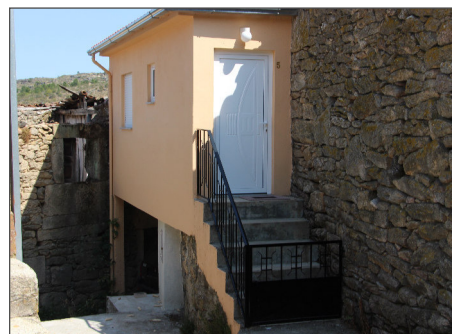
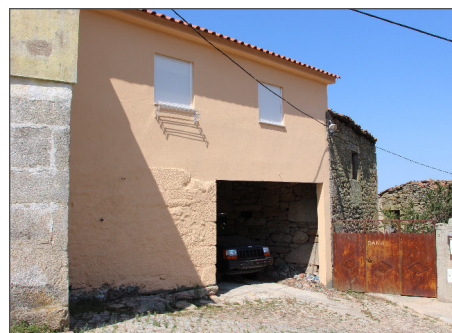
| IDENTIFICAÇÃO DO LOCAL: | RUA FUNDO DO POVO | Nº POLÍCIA: | 5 | EDIFÍCIO Nº: | 57 |

| ÉPOCA DE CONSTRUÇÃO | ANTERIOR A 1900 | ESTADO DE CONSERVAÇÃO | BOM |
| VALOR ARQUITETÓNICO | SEM QUALIDADE | TIPOLOGIA DO EDIFICADO | AGRUPADO |

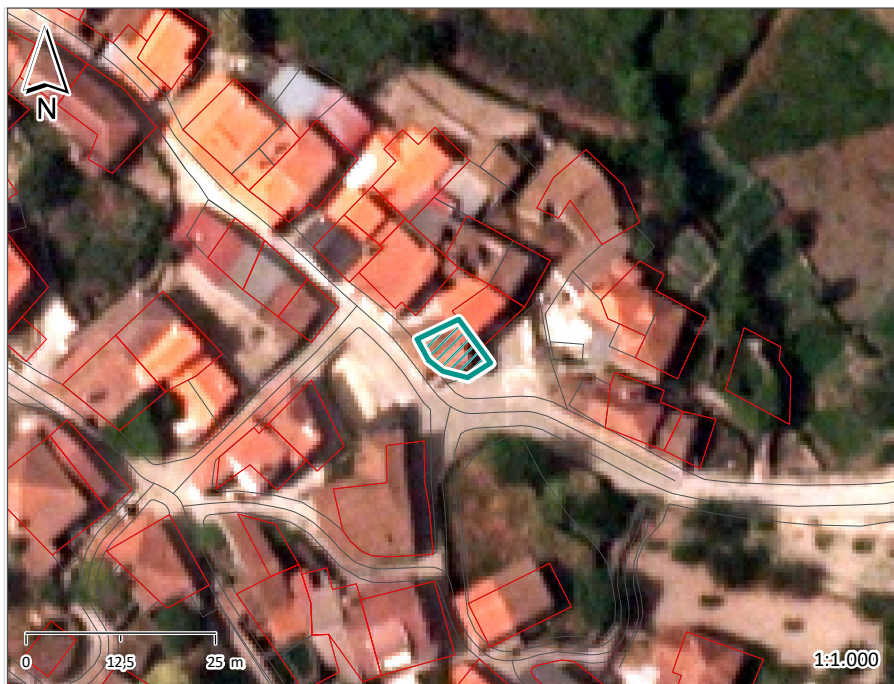
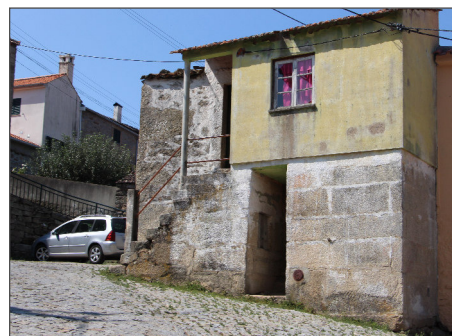
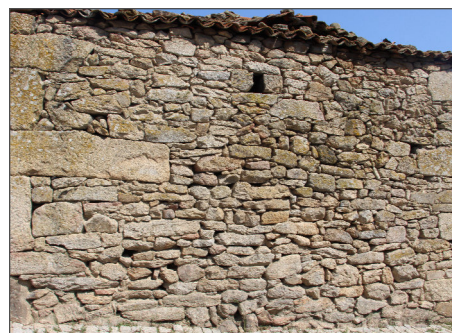
| IDENTIFICAÇÃO DO LOCAL: | RUA FUNDO DO POVO | Nº POLÍCIA: | EDIFÍCIO Nº: | 58 |

| ÉPOCA DE CONSTRUÇÃO | ANTERIOR A 1900 | ESTADO DE CONSERVAÇÃO | MÉDIO |
| VALOR ARQUITETÓNICO | SEM QUALIDADE | TIPOLOGIA DO EDIFICADO | AGRUPADO |

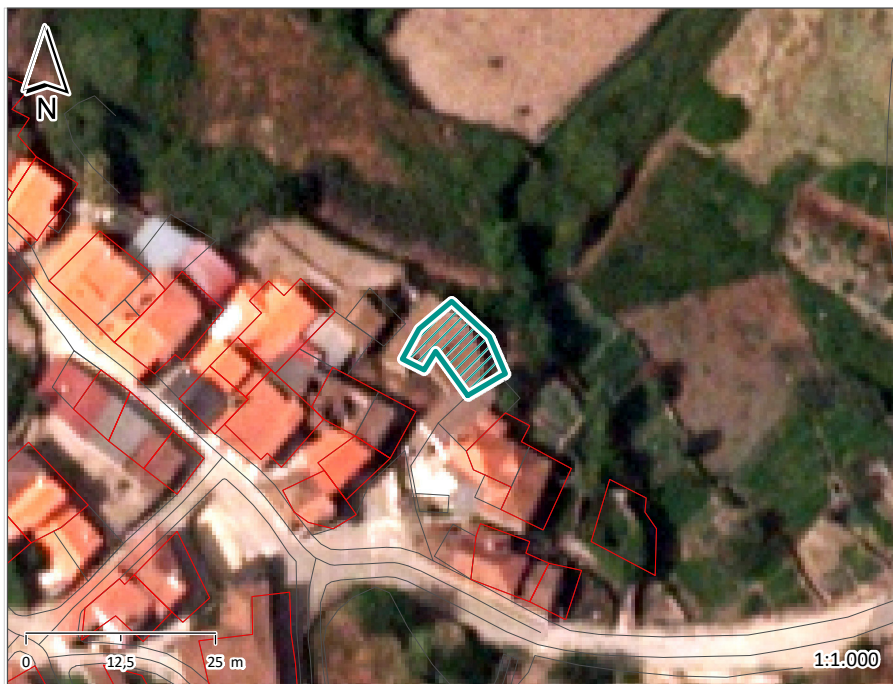
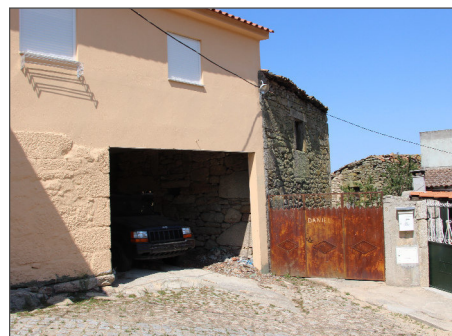
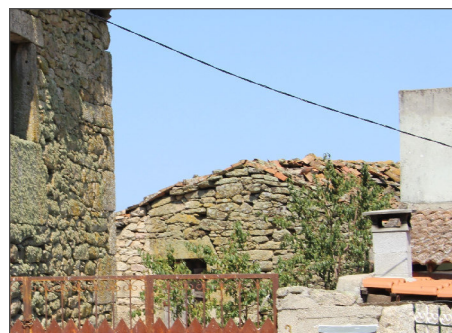
59

ÉPOCA DE CONSTRUÇÃO ANTERIOR A 1900

ESTADO DE CONSERVAÇÃO MAU

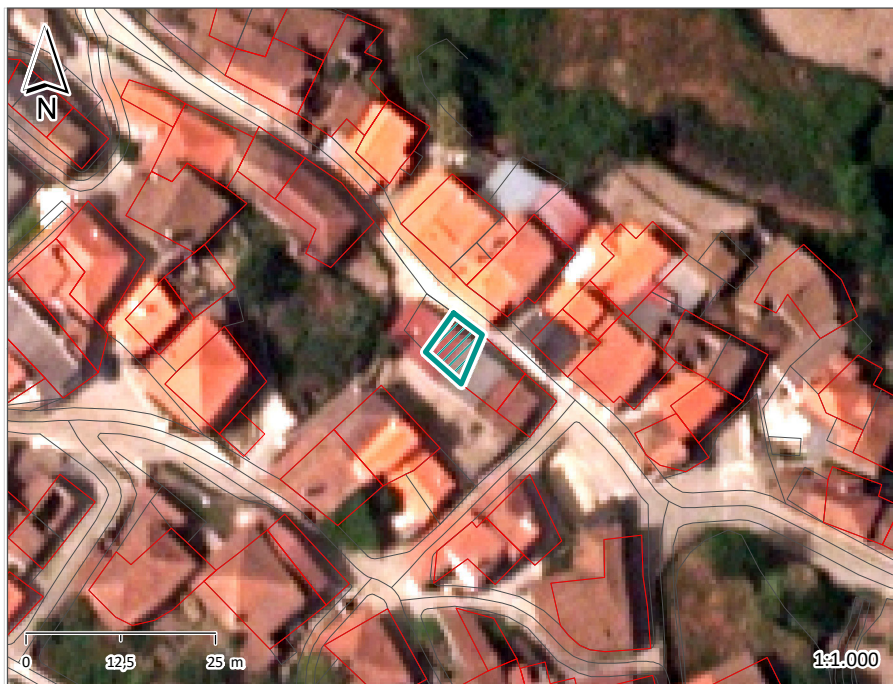
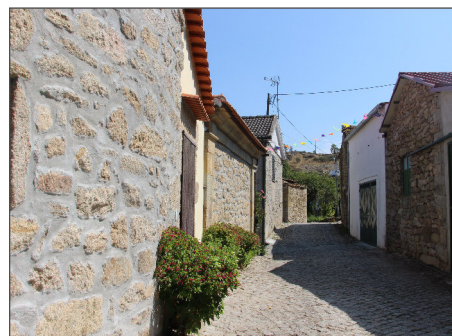
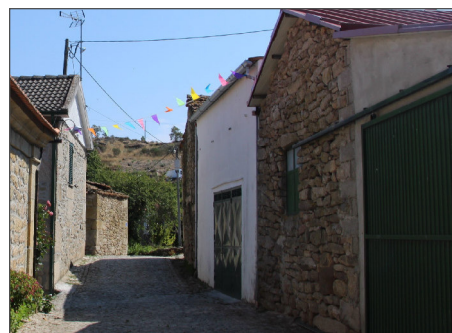
| IDENTIFICAÇÃO DO LOCAL: | RUA FUNDO DO POVO | Nº POLÍCIA: | EDIFÍCIO Nº: | 60 |

| ÉPOCA DE CONSTRUÇÃO | ANTERIOR A 1900 | ESTADO DE CONSERVAÇÃO | BOM |
| VALOR ARQUITETÓNICO | SEM QUALIDADE | TIPOLOGIA DO EDIFICADO | AGRUPADO |

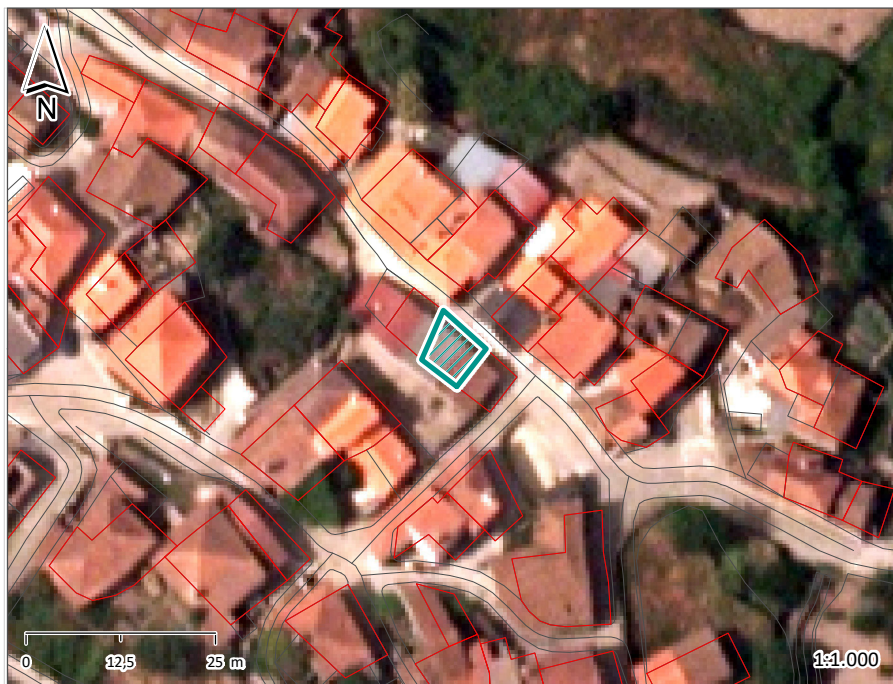
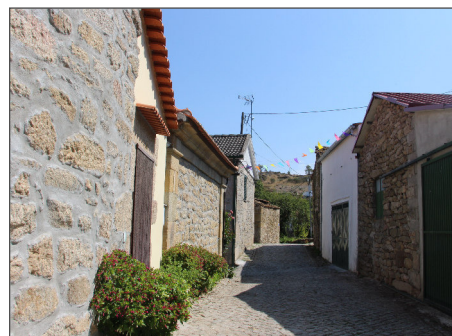
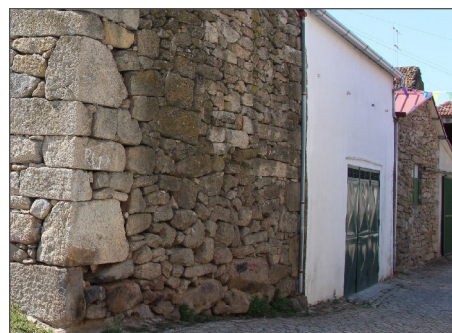
| IDENTIFICAÇÃO DO LOCAL: | RUA FUNDO DO POVO | Nº POLÍCIA: | EDIFÍCIO Nº: | 61 |

| ÉPOCA DE CONSTRUÇÃO | 1951-1990 | ESTADO DE CONSERVAÇÃO | BOM |
| VALOR ARQUITETÓNICO | SEM QUALIDADE | TIPOLOGIA DO EDIFICADO | AGRUPADO |

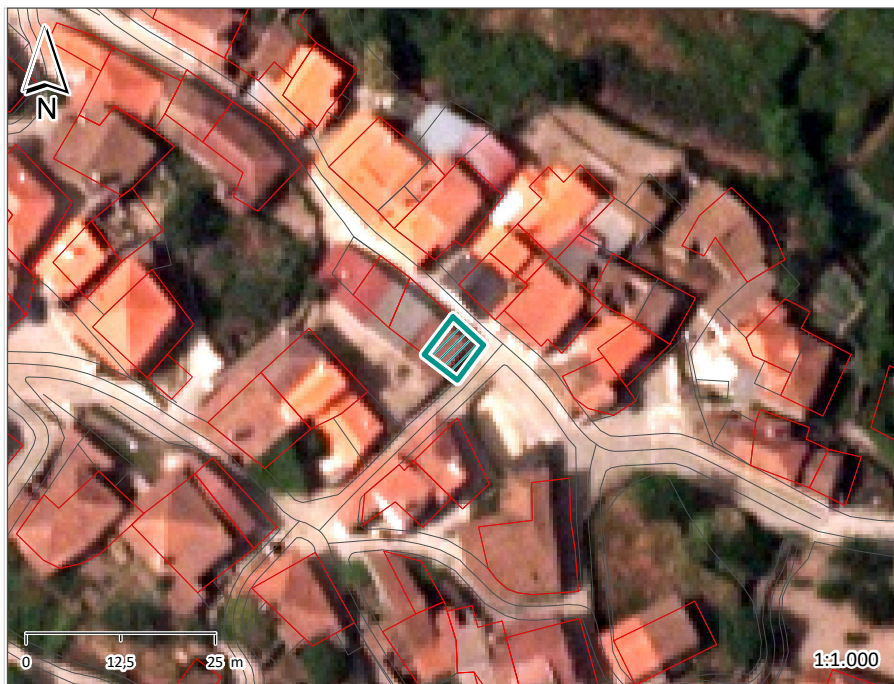
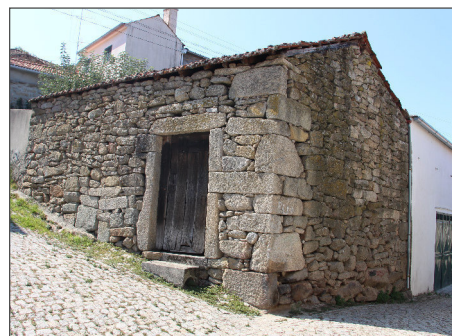
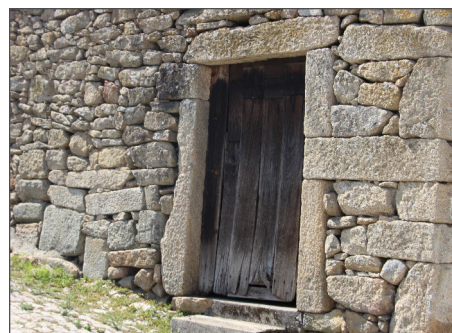
| IDENTIFICAÇÃO DO LOCAL: | RUA FUNDO DO POVO | Nº POLÍCIA: | EDIFÍCIO Nº: | 62 |

| ÉPOCA DE CONSTRUÇÃO | ANTERIOR A 1900 | ESTADO DE CONSERVAÇÃO | BOM |
| VALOR ARQUITETÓNICO | SEM QUALIDADE | TIPOLOGIA DO EDIFICADO | AGRUPADO |

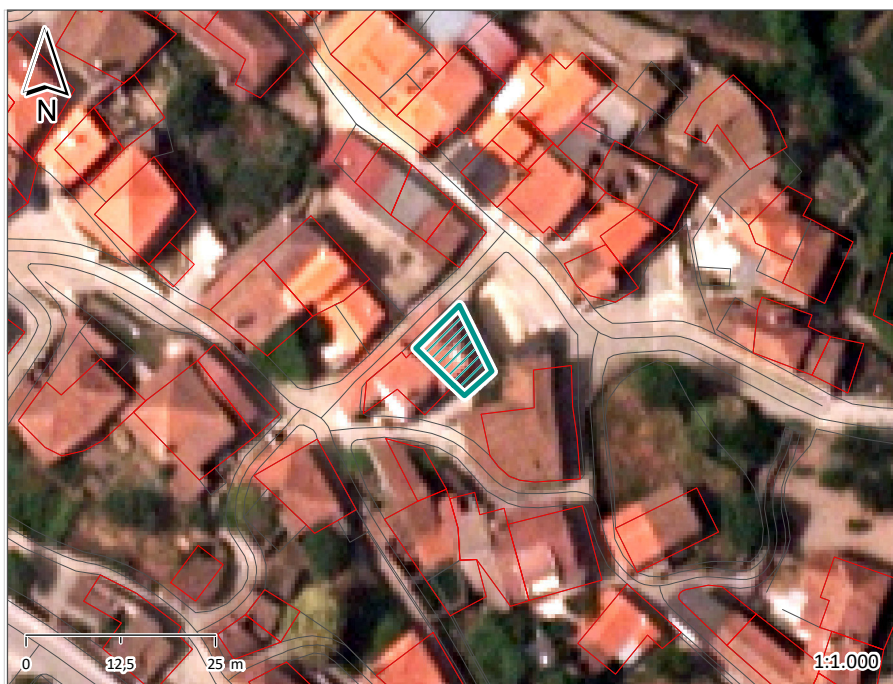
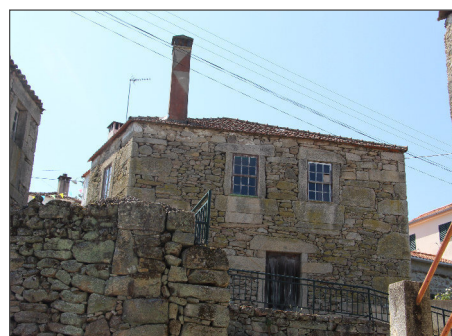
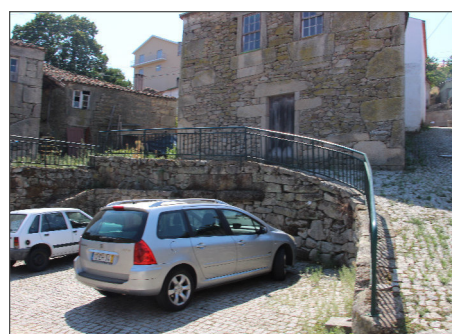
63

ÉPOCA DE CONSTRUÇÃO ANTERIOR A 1900

ESTADO DE CONSERVAÇÃO BOM

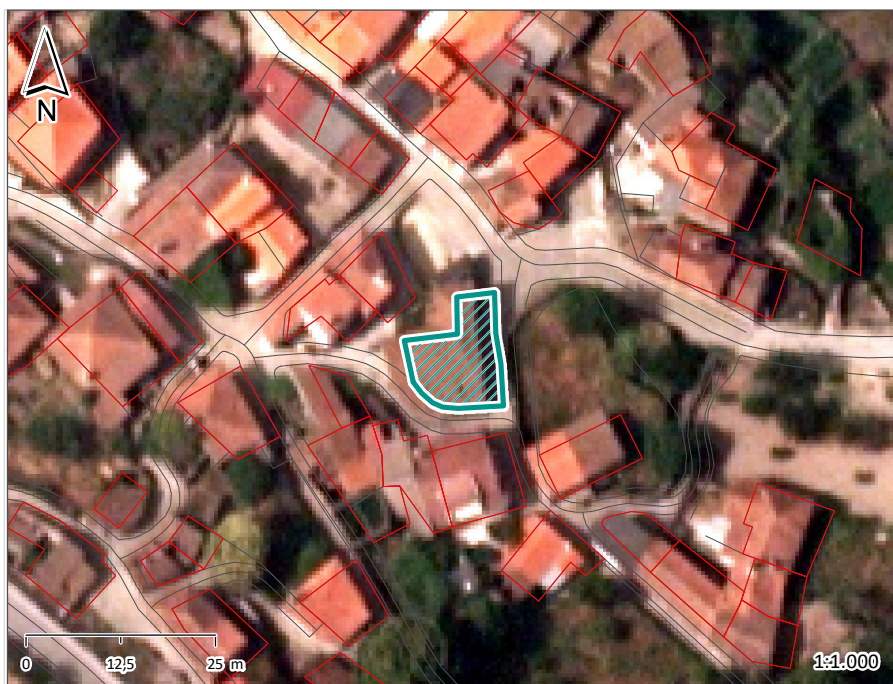
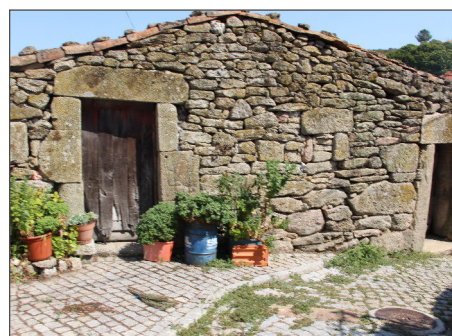
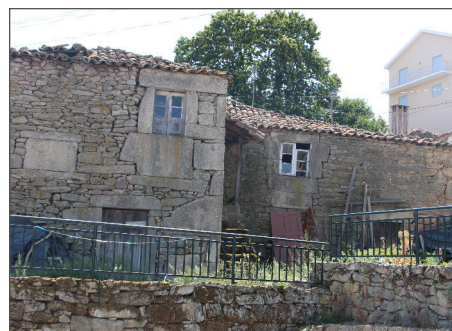
| IDENTIFICAÇÃO DO LOCAL: | RUA DO BARREIRO | Nº POLÍCIA: | EDIFÍCIO Nº: | 64 |

| ÉPOCA DE CONSTRUÇÃO | ANTERIOR A 1900 | ESTADO DE CONSERVAÇÃO | PÉSSIMO |

| CONSTRUÇÃO | MATERIAL | TIPO | COR |
|---|---|---|---|
| ESTRUTURA | GRANITO | ALVENARIA | |
| REVESTIMENTO FACHADA | GRANITO | APARENTE | NATURAL |
| COBERTURA | TELHA CERÂMICA | 4 ÁGUAS | NATURAL |

| FORMA DE OCUPAÇÃO | DEVOLUTO | REGIME DE PROPRIEDADE | DO PRÓPRIO | ENTIDADE PROPRIETÁRIA | PRIVADA |

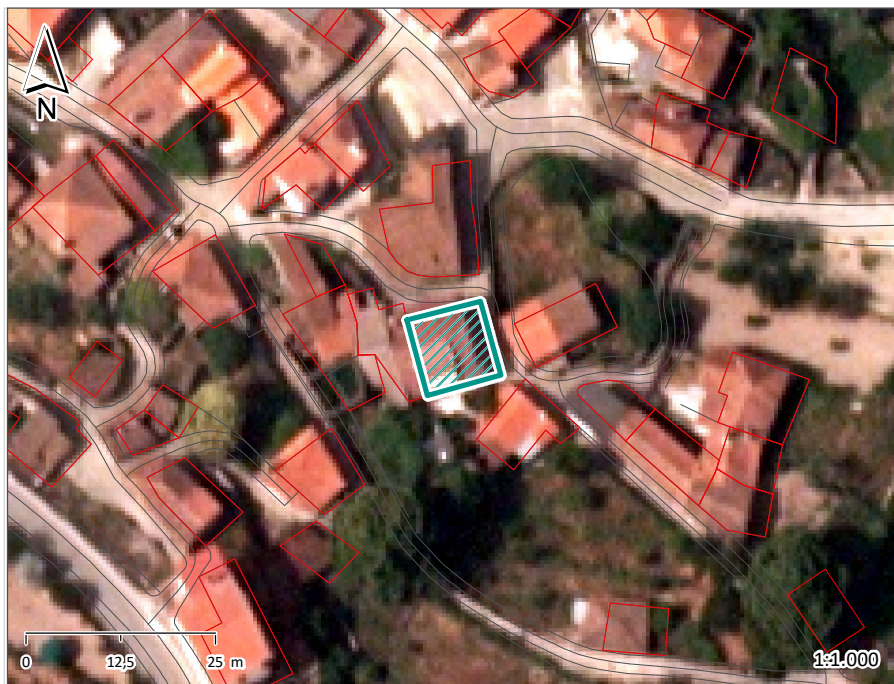
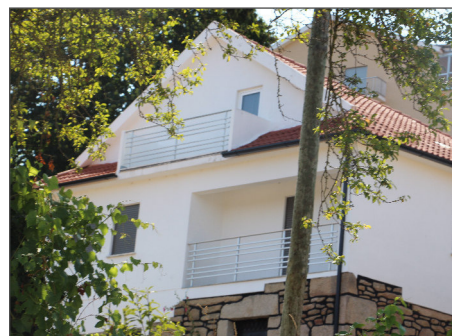
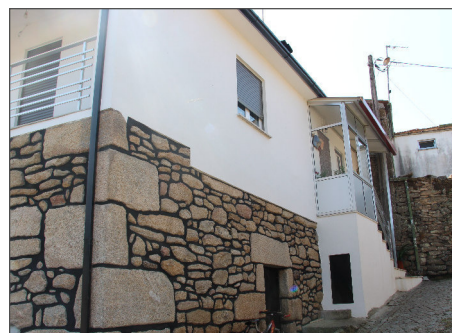
| IDENTIFICAÇÃO DO LOCAL: | RUA DO BARREIRO | Nº POLÍCIA: | EDIFÍCIO Nº: | 65 |

| ÉPOCA DE CONSTRUÇÃO | 1951-1990 | ESTADO DE CONSERVAÇÃO | EXCELENTE |

| CONSTRUÇÃO | | MATERIAL | | TIPO | | COR | |
|---|---|---|---|---|---|---|---|
| ESTRUTURA | | GRANITO | BETÃO | ALVENARIA | | | |
| REVESTIMENTO FACHADA | | GRANITO | REBOCO | APARENTE | PINTADO | NATURAL | BRANCO |
| ALTERAÇÕES | AMPLIAÇÃO | REBOCO | | PINTADO | | BRANCO | |
| ELEMENTOS DISSONANTES | | ENTRADA EM ALUMÍNIO ANODIZADO NATURAL E TELHEIRO EM CHAPA. | | | | | |

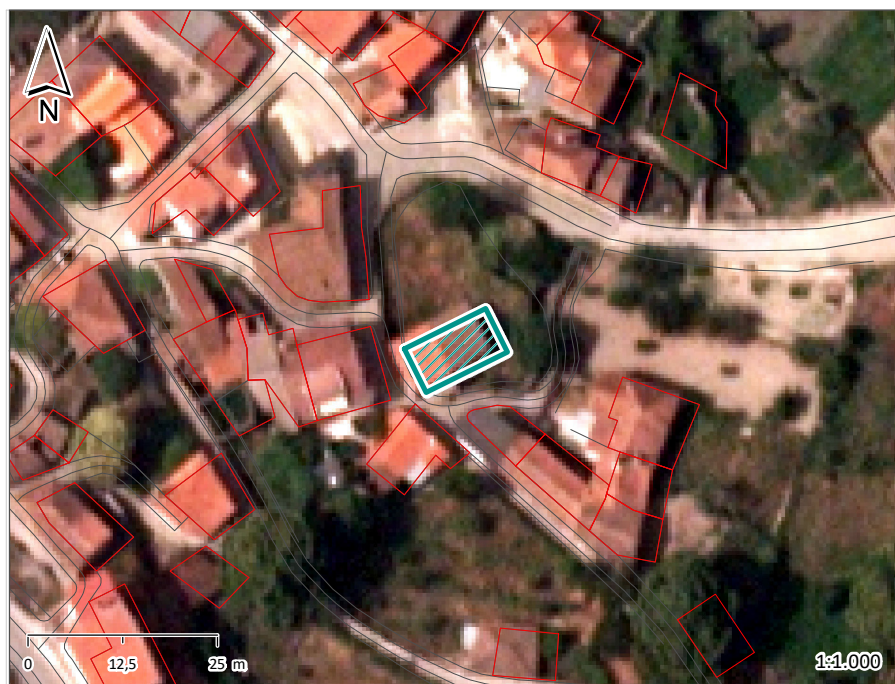
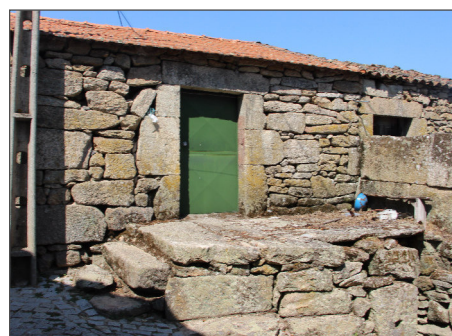
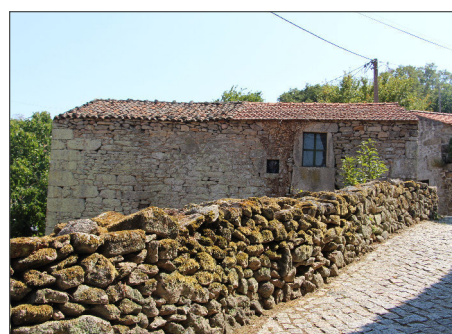
| IDENTIFICAÇÃO DO LOCAL: | RUA DO BARREIRO | Nº POLÍCIA: | EDIFÍCIO Nº: | 66 |

| ÉPOCA DE CONSTRUÇÃO | ANTERIOR A 1900 | ESTADO DE CONSERVAÇÃO | MÉDIO |

| CONSTRUÇÃO | MATERIAL | TIPO | COR |
|---|---|---|---|
| ESTRUTURA | GRANITO | ALVENARIA | |
| REVESTIMENTO FACHADA | GRANITO | APARENTE | NATURAL |
| COBERTURA | TELHA CERÂMICA | 2 ÁGUAS | NATURAL |

| FORMA DE OCUPAÇÃO | DEVOLUTO | REGIME DE PROPRIEDADE | DO PRÓPRIO | ENTIDADE PROPRIETÁRIA | PRIVADA |

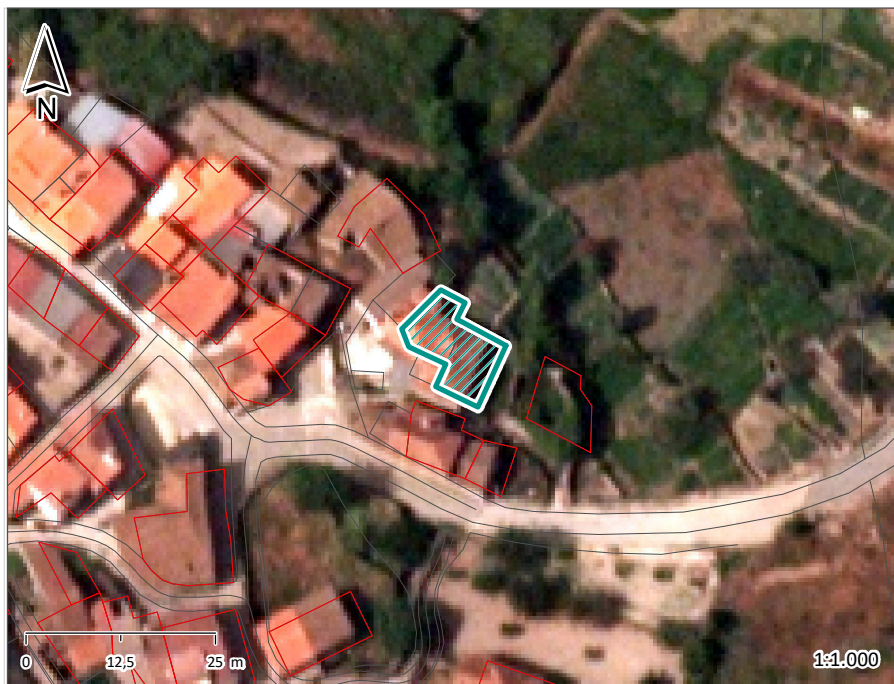
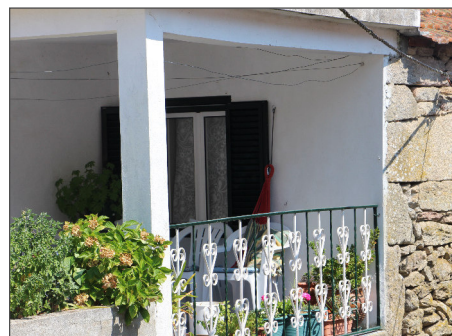
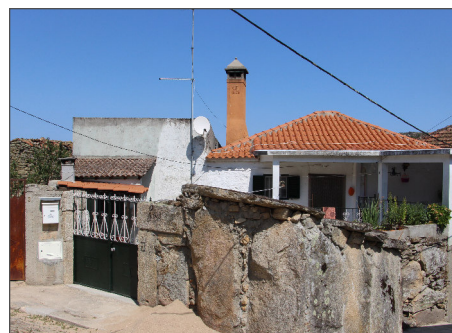
| IDENTIFICAÇÃO DO LOCAL: | RUA FUNDO DO POVO | Nº POLÍCIA: | 3 | EDIFÍCIO Nº: | 67 |

| ÉPOCA DE CONSTRUÇÃO | ANTERIOR A 1900 | ESTADO DE CONSERVAÇÃO | BOM |

| CONSTRUÇÃO | MATERIAL | TIPO | COR |
|---|---|---|---|
| ESTRUTURA | GRANITO | ALVENARIA | |
| REVESTIMENTO FACHADA | GRANITO REBOCO | APARENTE PINTADO | NATURAL BRANCO |
| ALTERAÇÕES | AMPLIAÇÃO REBOCO | | POR PINTAR |

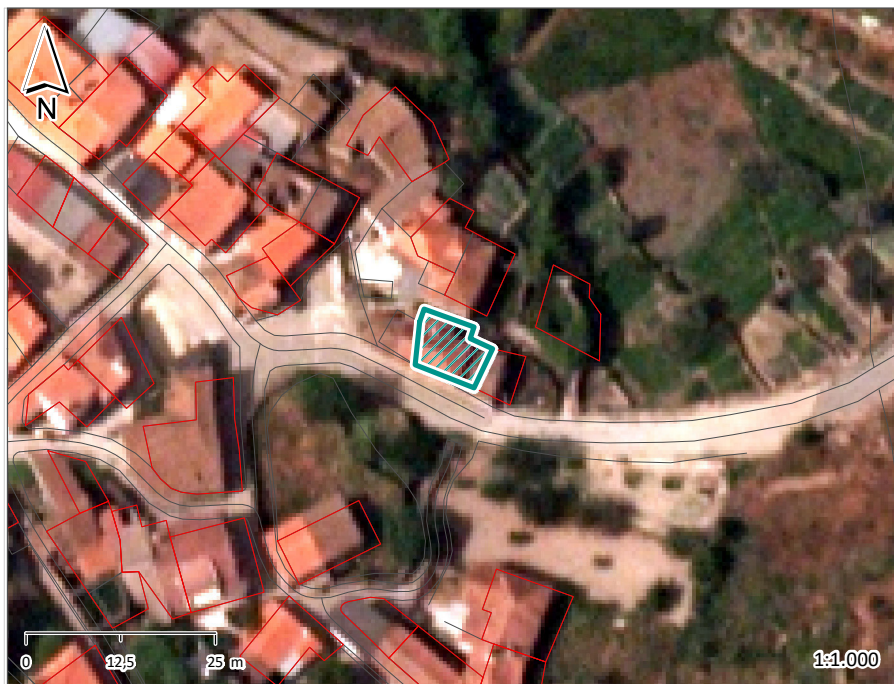
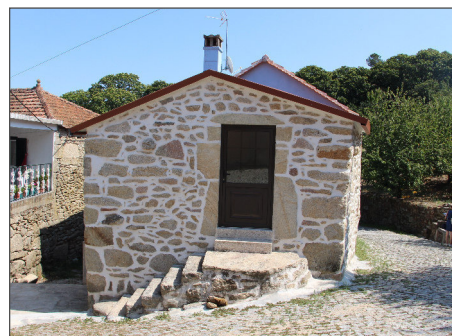
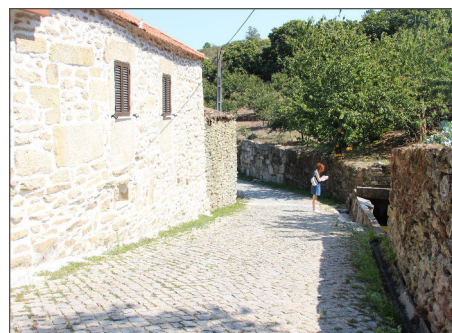
| IDENTIFICAÇÃO DO LOCAL: | RUA FUNDO DO POVO | Nº POLÍCIA: | 1 | EDIFÍCIO Nº: | 68 |

| ÉPOCA DE CONSTRUÇÃO | ANTERIOR A 1900 | ESTADO DE CONSERVAÇÃO | EXCELENTE |

| CONSTRUÇÃO | MATERIAL | TIPO | COR |
|---|---|---|---|
| ESTRUTURA | GRANITO | ALVENARIA | |
| REVESTIMENTO FACHADA | GRANITO REBOCO | APARENTE PINTADO | NATURAL AZUL |
| COBERTURA | TELHA CERÂMICA CHAPA | 3 ÁGUAS 2 ÁGUAS | NATURAL VERMELHO |
| ELEMENTOS DISSONANTES | TELHEIRO EM CHAPA. | | |

| EDIFÍCIO REABILITADO. |

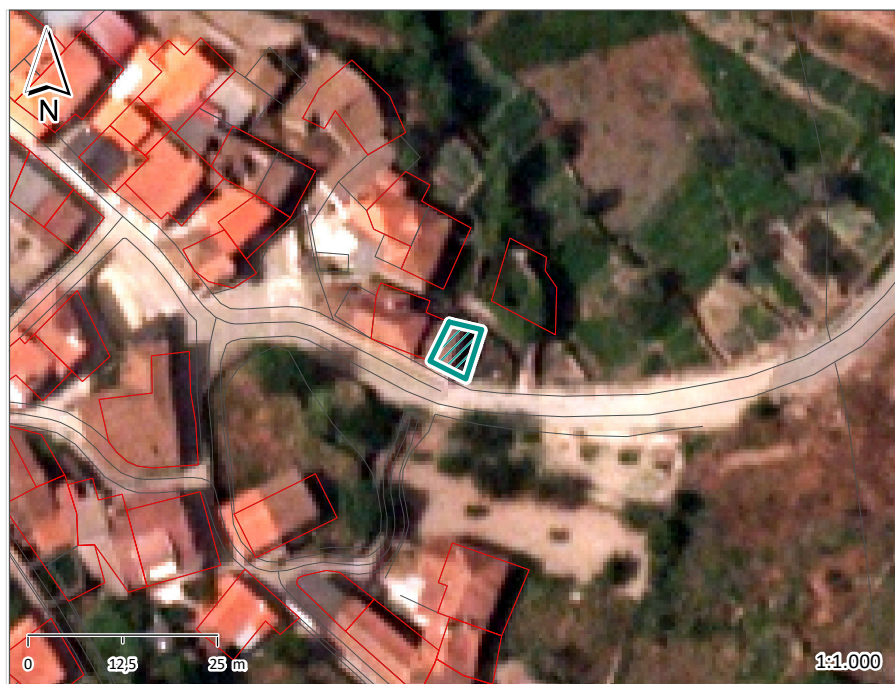
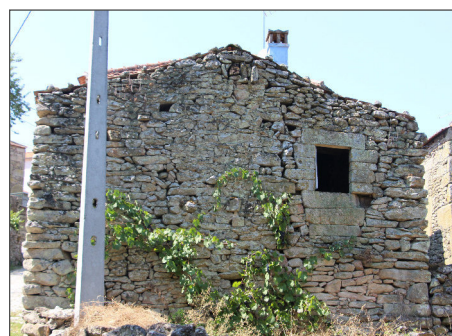
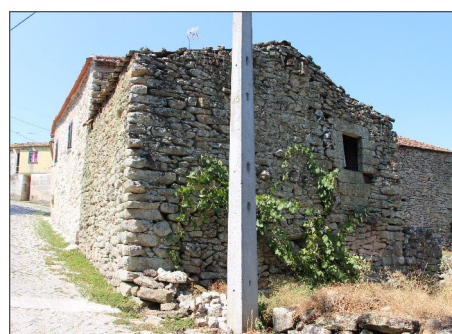
| IDENTIFICAÇÃO DO LOCAL: | RUA FUNDO DO POVO | Nº POLÍCIA: | EDIFÍCIO Nº: | 69 |

| ÉPOCA DE CONSTRUÇÃO | ANTERIOR A 1900 | ESTADO DE CONSERVAÇÃO | MAU |
| VALOR ARQUITETÓNICO | SEM QUALIDADE | TIPOLOGIA DO EDIFICADO | AGRUPADO |

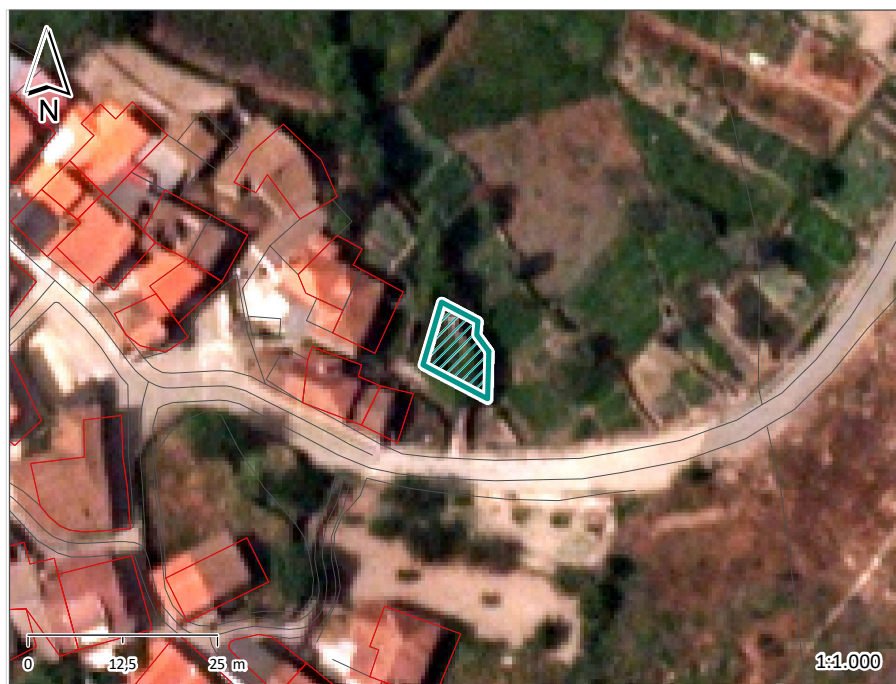
| IDENTIFICAÇÃO DO LOCAL: | RUA FUNDO DO POVO | Nº POLÍCIA: | EDIFÍCIO Nº: | 70 |

| ÉPOCA DE CONSTRUÇÃO | ANTERIOR A 1900 | ESTADO DE CONSERVAÇÃO | PÉSSIMO |
