# OPERAÇÃO DE REABILITAÇÃO URBANA DE MACIEIRA

## PROGRAMA ESTRATÉGICO DE REABILITAÇÃO URBANA

CADERNO II – CARACTERIZAÇÃO DO EDIFICADO E DO ESPAÇO PÚBLICO | Fevereiro 2018

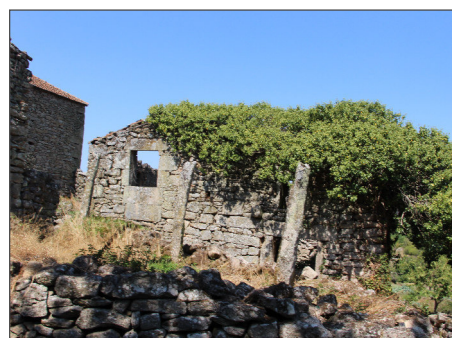
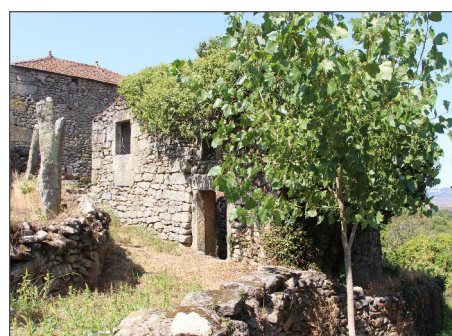
| IDENTIFICAÇÃO DO LOCAL: | RUA FUNDO DO POVO | Nº POLÍCIA: | EDIFÍCIO Nº: | 70 |

| ÉPOCA DE CONSTRUÇÃO | ANTERIOR A 1900 | ESTADO DE CONSERVAÇÃO | PÉSSIMO |
| VALOR ARQUITETÓNICO | SEM QUALIDADE | TIPOLOGIA DO EDIFICADO | ISOLADO |

| RUÍNA. |

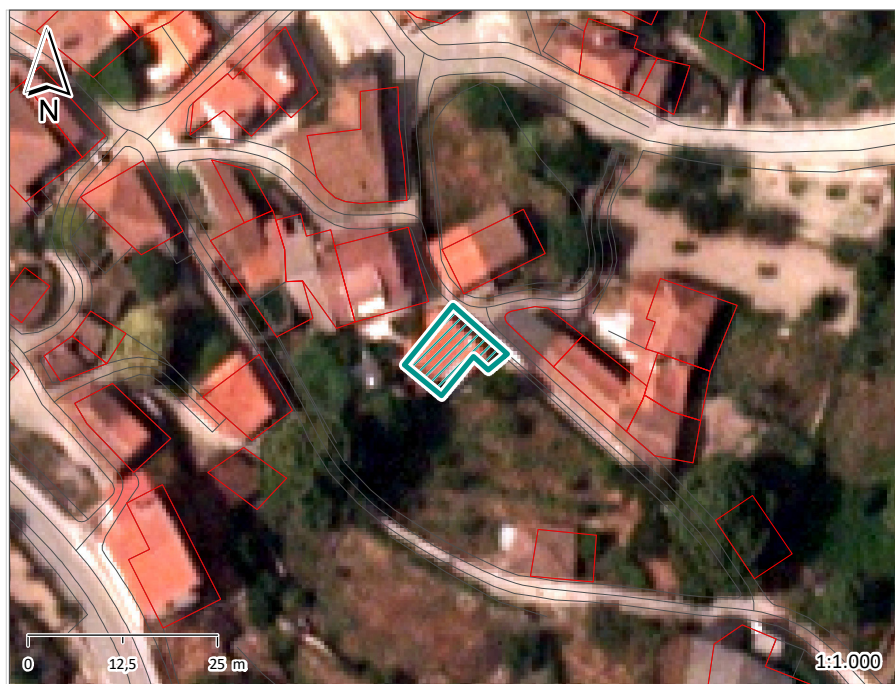
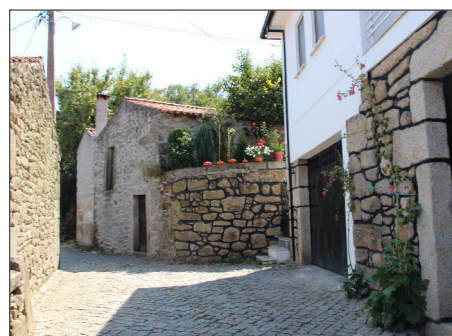
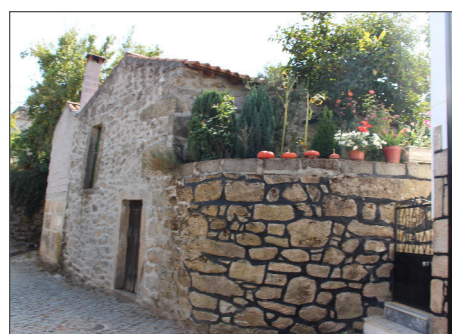
| IDENTIFICAÇÃO DO LOCAL: | RUA DO BARREIRO | Nº POLÍCIA: | EDIFÍCIO Nº: | 71 |

| ÉPOCA DE CONSTRUÇÃO | ANTERIOR A 1900 | ESTADO DE CONSERVAÇÃO | BOM |
| VALOR ARQUITETÓNICO | SEM QUALIDADE | TIPOLOGIA DO EDIFICADO | ISOLADO |

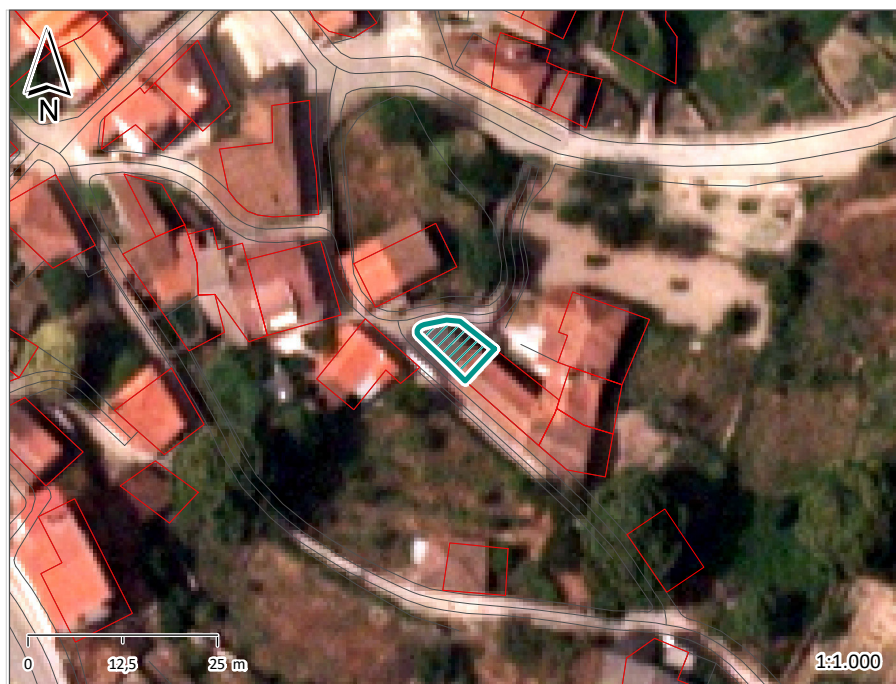
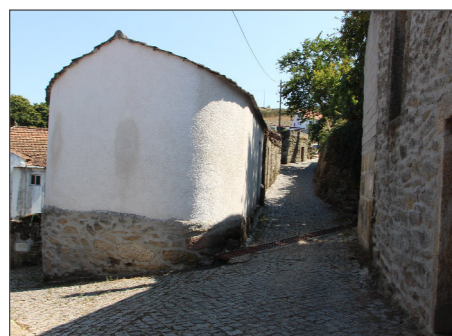
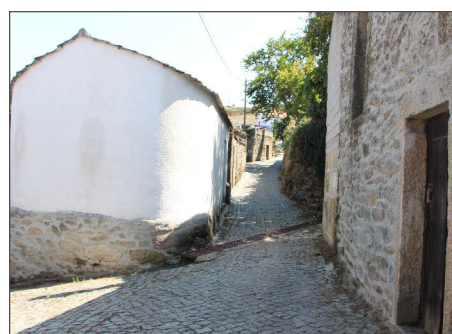
| IDENTIFICAÇÃO DO LOCAL: | RUA DO BARREIRO | Nº POLÍCIA: | EDIFÍCIO Nº: | 72 |

| ÉPOCA DE CONSTRUÇÃO | ANTERIOR A 1900 | ESTADO DE CONSERVAÇÃO | BOM |
| VALOR ARQUITETÓNICO | SEM QUALIDADE | TIPOLOGIA DO EDIFICADO | AGRUPADO |

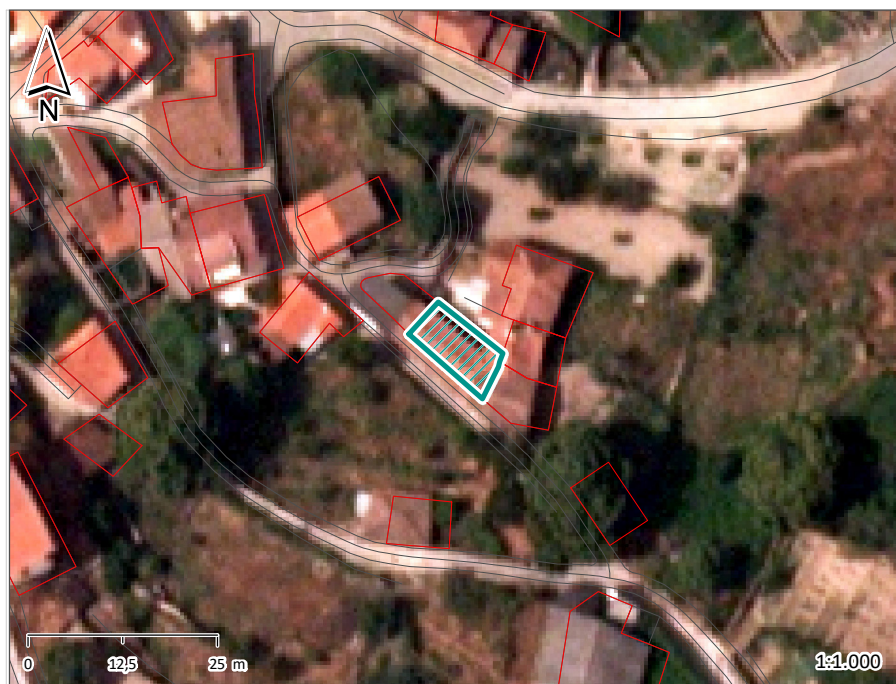
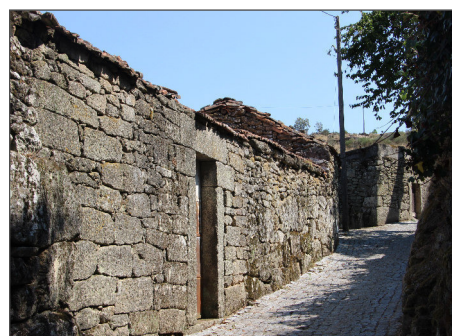
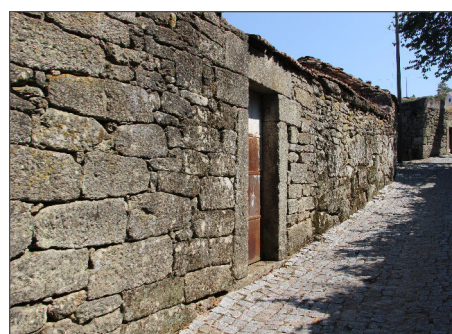
| IDENTIFICAÇÃO DO LOCAL: | RUA DO BARREIRO | Nº POLÍCIA: | EDIFÍCIO Nº: | 73 |

| ÉPOCA DE CONSTRUÇÃO | ANTERIOR A 1900 | ESTADO DE CONSERVAÇÃO | MAU |
| VALOR ARQUITETÓNICO | SEM QUALIDADE | TIPOLOGIA DO EDIFICADO | AGRUPADO |

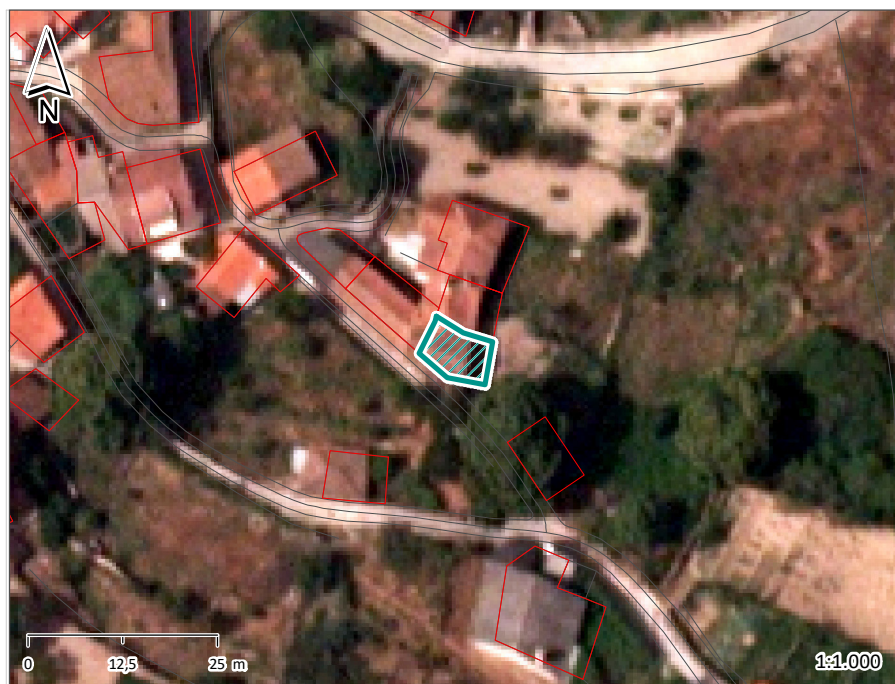
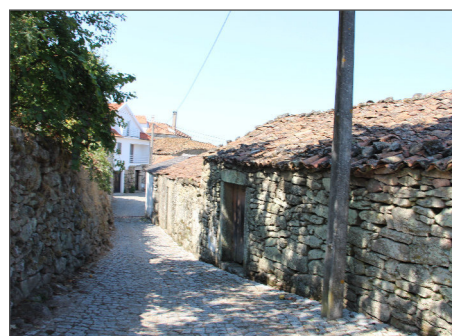
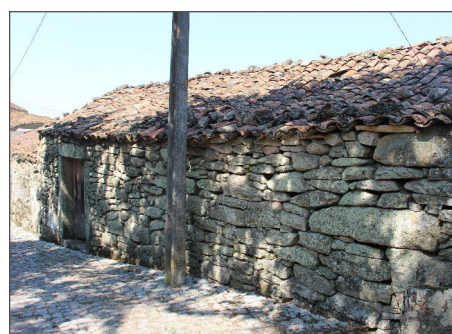
| IDENTIFICAÇÃO DO LOCAL: | RUA DO BARREIRO | Nº POLÍCIA: | EDIFÍCIO Nº: | 74 |

| ÉPOCA DE CONSTRUÇÃO | ANTERIOR A 1900 | ESTADO DE CONSERVAÇÃO | MAU |
| VALOR ARQUITETÓNICO | SEM QUALIDADE | TIPOLOGIA DO EDIFICADO | AGRUPADO |

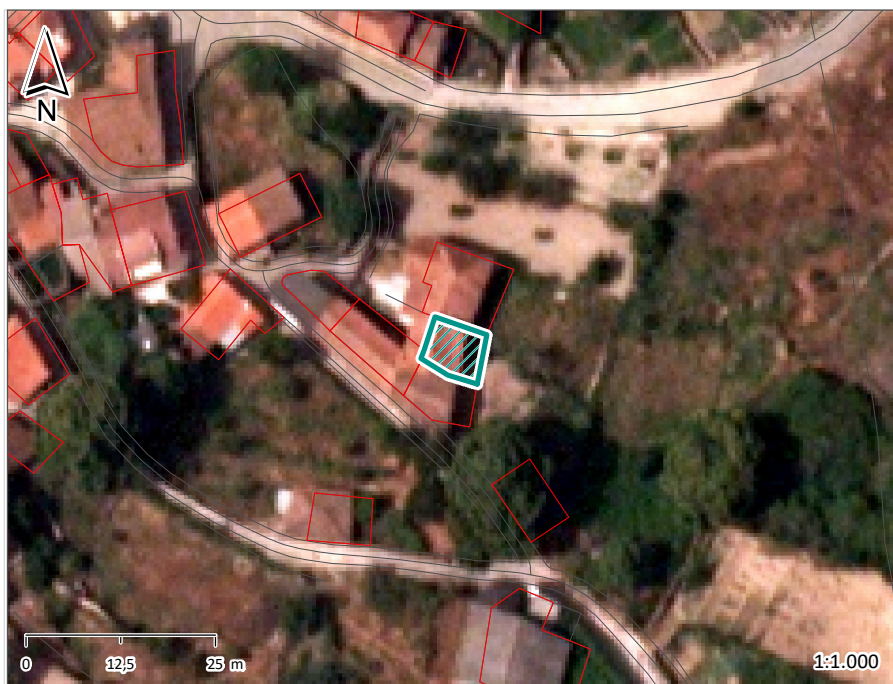
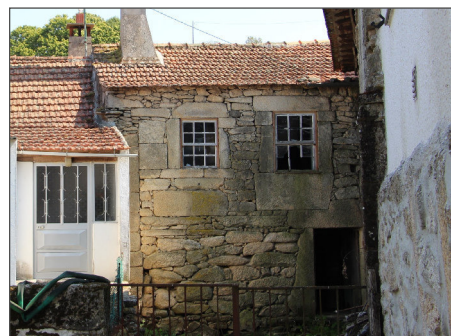
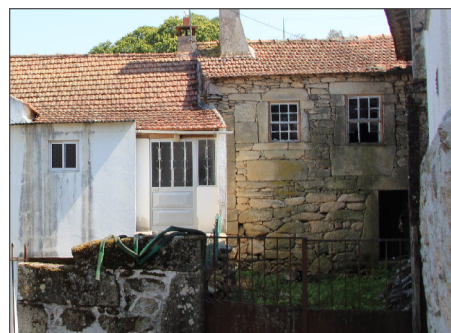
| IDENTIFICAÇÃO DO LOCAL: | Nº POLÍCIA: | EDIFÍCIO Nº: 75 |

| ÉPOCA DE CONSTRUÇÃO | 1900-1950 | ESTADO DE CONSERVAÇÃO | BOM |
| VALOR ARQUITETÓNICO | SEM QUALIDADE | TIPOLOGIA DO EDIFICADO | AGRUPADO |

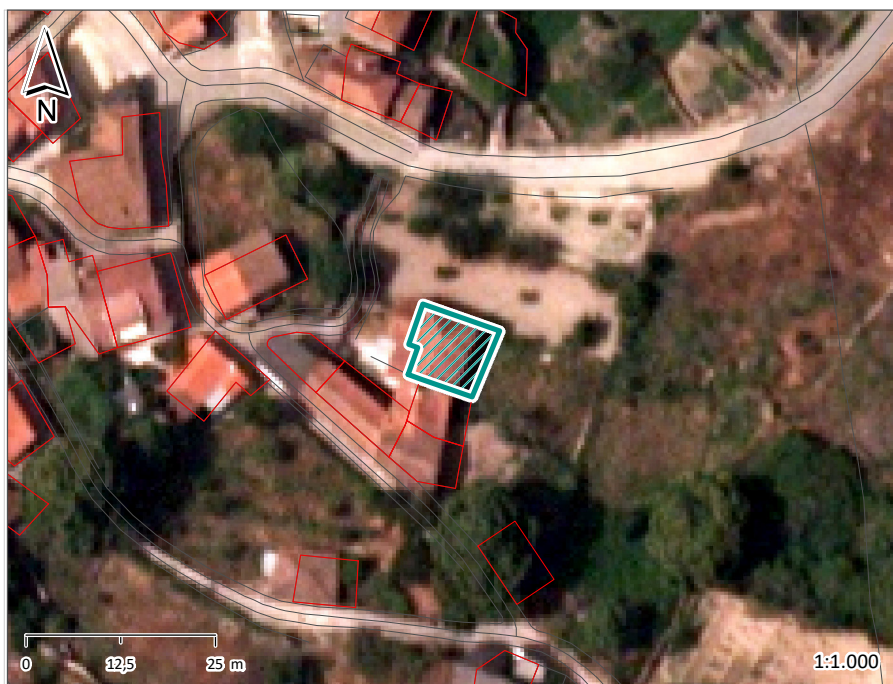
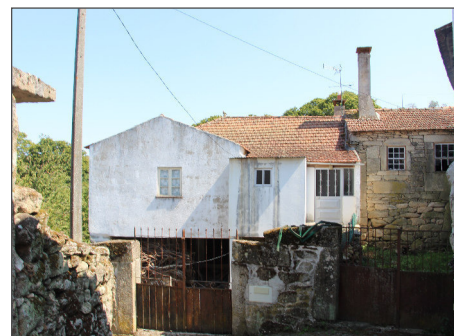
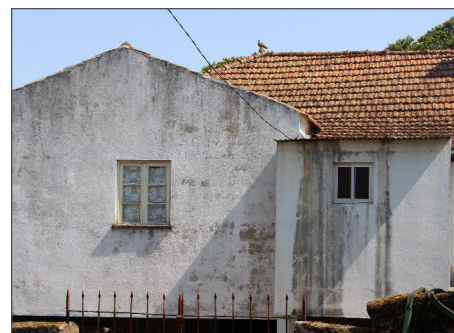
76

ÉPOCA DE CONSTRUÇÃO 1900-1950

ESTADO DE CONSERVAÇÃO BOM

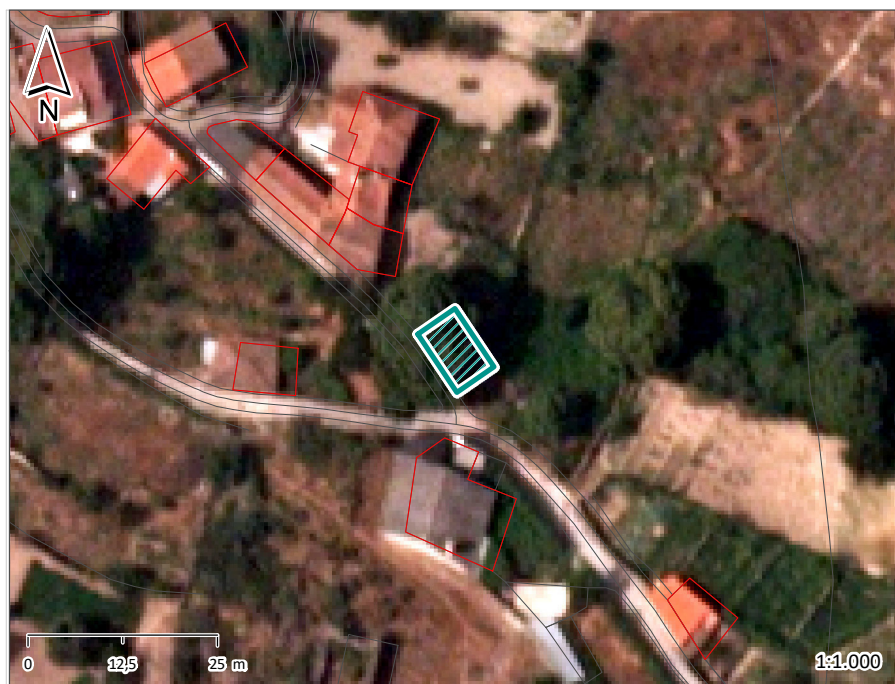
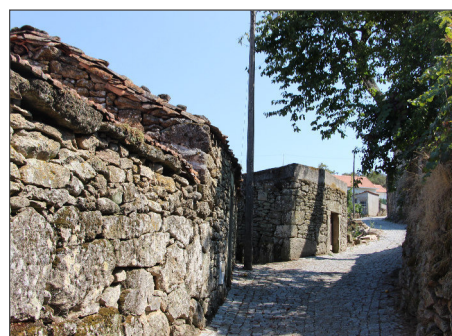
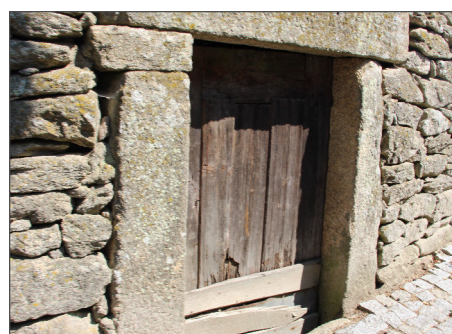
| IDENTIFICAÇÃO DO LOCAL: | RUA DO BARREIRO | Nº POLÍCIA: | EDIFÍCIO Nº: | 77 |

| ÉPOCA DE CONSTRUÇÃO | ANTERIOR A 1900 | ESTADO DE CONSERVAÇÃO | MÉDIO |
| VALOR ARQUITETÓNICO | SEM QUALIDADE | TIPOLOGIA DO EDIFICADO | AGRUPADO |

| CONSTRUÇÃO | MATERIAL | TIPO | COR |
|---|---|---|---|
| ESTRUTURA | GRANITO | ALVENARIA | |
| REVESTIMENTO FACHADA | GRANITO | APARENTE | NATURAL |
| COBERTURA | TELHA CERÂMICA | INCLINADA | NATURAL |

| FORMA DE OCUPAÇÃO | DEVOLUTO | REGIME DE PROPRIEDADE | DO PRÓPRIO | ENTIDADE PROPRIETÁRIA | PRIVADA |

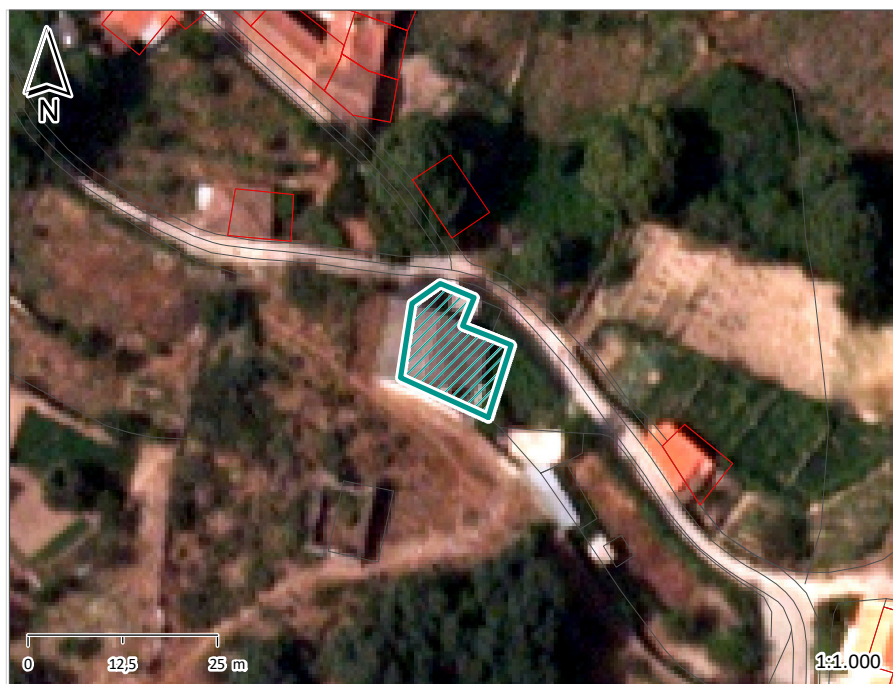
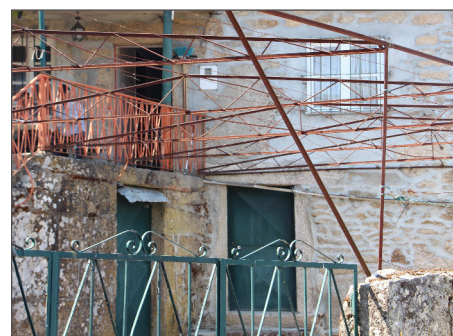
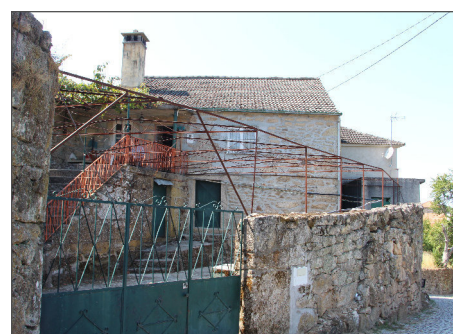
| IDENTIFICAÇÃO DO LOCAL: | RUA DO BARREIRO | Nº POLÍCIA: | EDIFÍCIO Nº: | 78 |

| ÉPOCA DE CONSTRUÇÃO | 1900-1950 | ESTADO DE CONSERVAÇÃO | EXCELENTE |
| VALOR ARQUITETÓNICO | SEM QUALIDADE | TIPOLOGIA DO EDIFICADO | AGRUPADO |

| CONSTRUÇÃO | MATERIAL | TIPO | COR |
|---|---|---|---|
| ESTRUTURA | GRANITO | ALVENARIA | |
| REVESTIMENTO FACHADA | GRANITO | APARENTE | NATURAL |
| COBERTURA | TELHA CERÂMICA | 2 ÁGUAS | NATURAL |
| ELEMENTOS DISSONANTES | ANTENAS. | | |

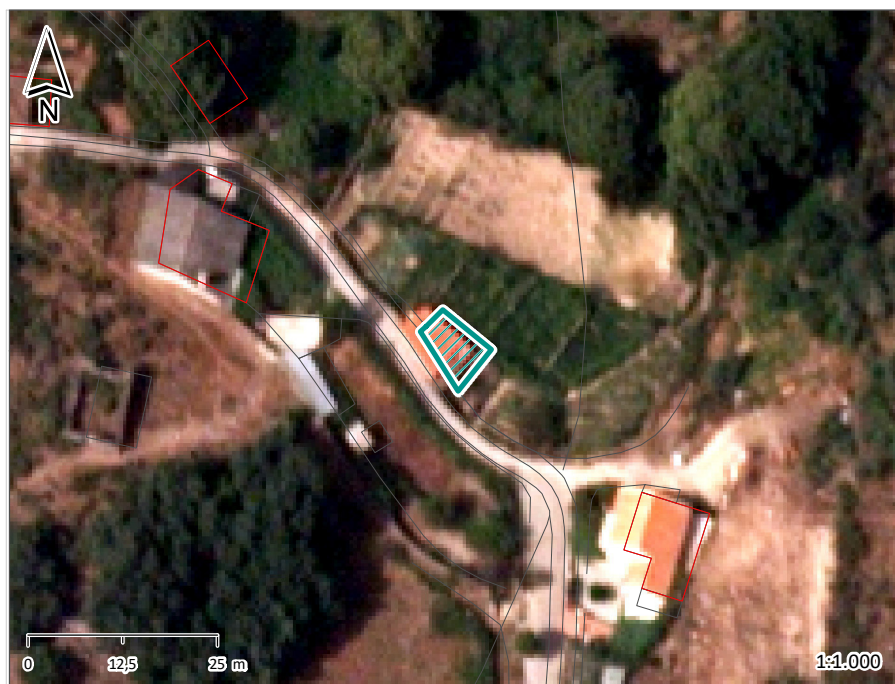
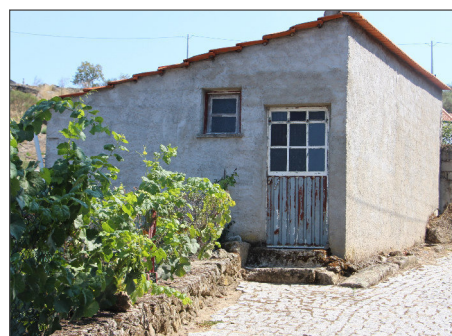
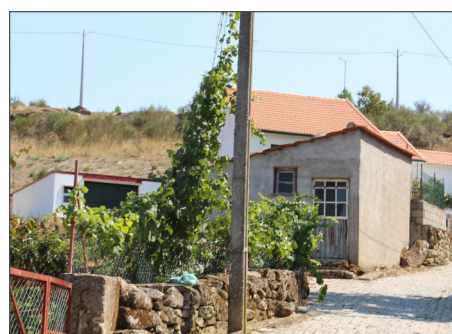
| IDENTIFICAÇÃO DO LOCAL: | RUA DO BARREIRO | Nº POLÍCIA: | EDIFÍCIO Nº: | 79 |

| ÉPOCA DE CONSTRUÇÃO | 1951-1990 | ESTADO DE CONSERVAÇÃO | EXCELENTE |
| VALOR ARQUITETÓNICO | SEM QUALIDADE | TIPOLOGIA DO EDIFICADO | AGRUPADO |

| CONSTRUÇÃO | MATERIAL | TIPO | COR |
|---|---|---|---|
| ESTRUTURA | BETÃO | | |
| REVESTIMENTO FACHADA | BETÃO | BLOCO | POR PINTAR |
| COBERTURA | TELHA CERÂMICA | INCLINADA | NATURAL |

| FORMA DE OCUPAÇÃO | DEVOLUTO | REGIME DE PROPRIEDADE | DO PRÓPRIO | ENTIDADE PROPRIETÁRIA | PRIVADA |

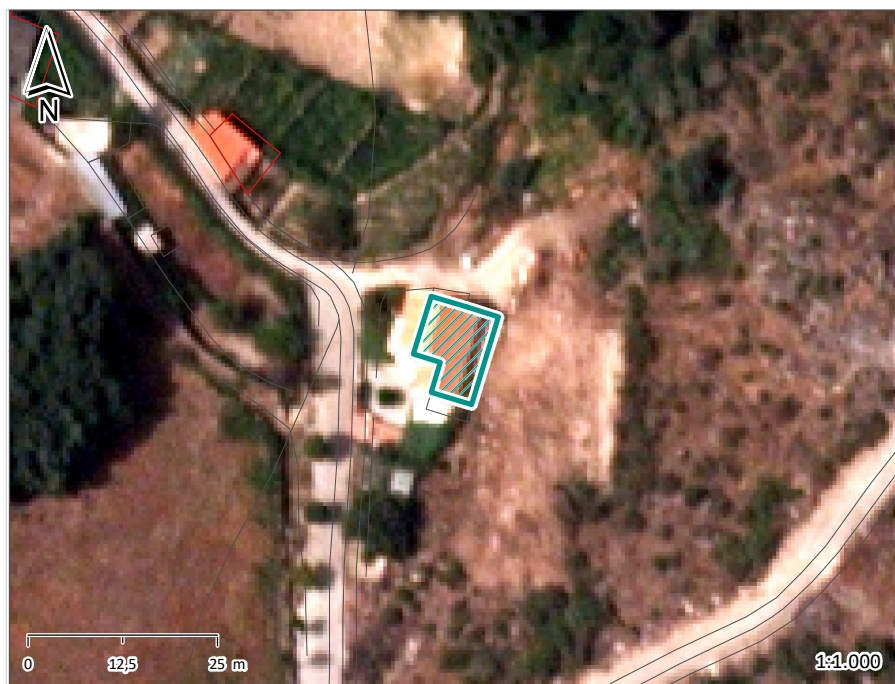
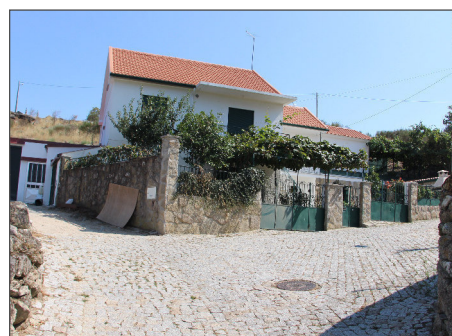
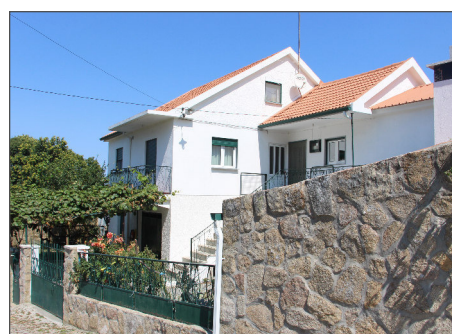
| IDENTIFICAÇÃO DO LOCAL: | RUA DO BARREIRO | Nº POLÍCIA: | EDIFÍCIO Nº: | 80 |

| ÉPOCA DE CONSTRUÇÃO | 1951-1990 | ESTADO DE CONSERVAÇÃO | EXCELENTE |
| VALOR ARQUITETÓNICO | SEM QUALIDADE | TIPOLOGIA DO EDIFICADO | AGRUPADO |

| CONSTRUÇÃO | MATERIAL | TIPO | COR |
|---|---|---|---|
| ESTRUTURA | BETÃO | | |
| REVESTIMENTO FACHADA | REBOCO | PINTADO | BRANCO |
| ALTERAÇÕES | AMPLIAÇÃO | REBOCO | PINTADO |
| ELEMENTOS DISSONANTES | TELHADO EM CHAPA NO ANEXO E ANTENAS. | | |

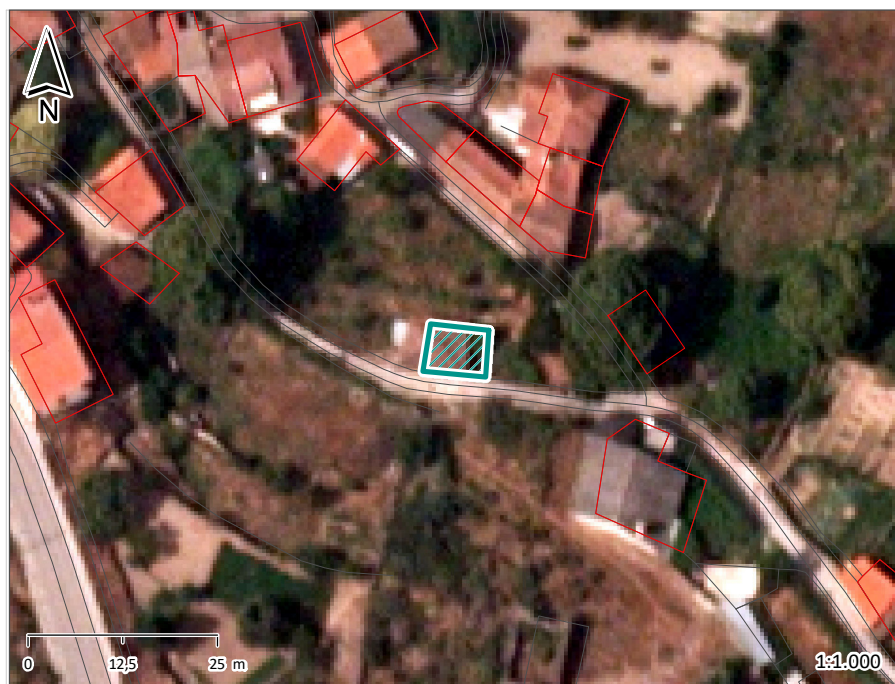
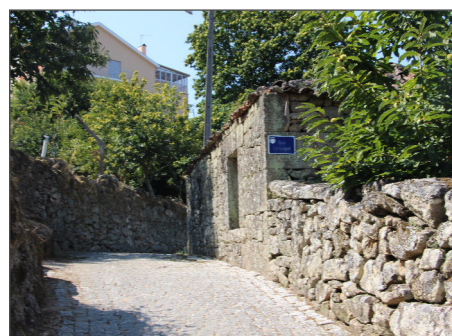
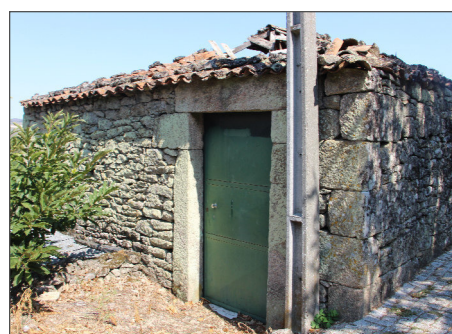
| IDENTIFICAÇÃO DO LOCAL: | RUA DO LAGAR | Nº POLÍCIA: | EDIFÍCIO Nº: | 81 |

| ÉPOCA DE CONSTRUÇÃO | ANTERIOR A 1900 | ESTADO DE CONSERVAÇÃO | MAU |
| VALOR ARQUITETÓNICO | SEM QUALIDADE | TIPOLOGIA DO EDIFICADO | AGRUPADO |

| CONSTRUÇÃO | MATERIAL | TIPO | COR |
|---|---|---|---|
| ESTRUTURA | GRANITO | ALVENARIA | |
| REVESTIMENTO FACHADA | GRANITO | APARENTE | NATURAL |
| COBERTURA | TELHA CERÂMICA | 4 ÁGUAS | NATURAL |

| FORMA DE OCUPAÇÃO | DEVOLUTO | REGIME DE PROPRIEDADE | DO PRÓPRIO | ENTIDADE PROPRIETÁRIA | PRIVADA |

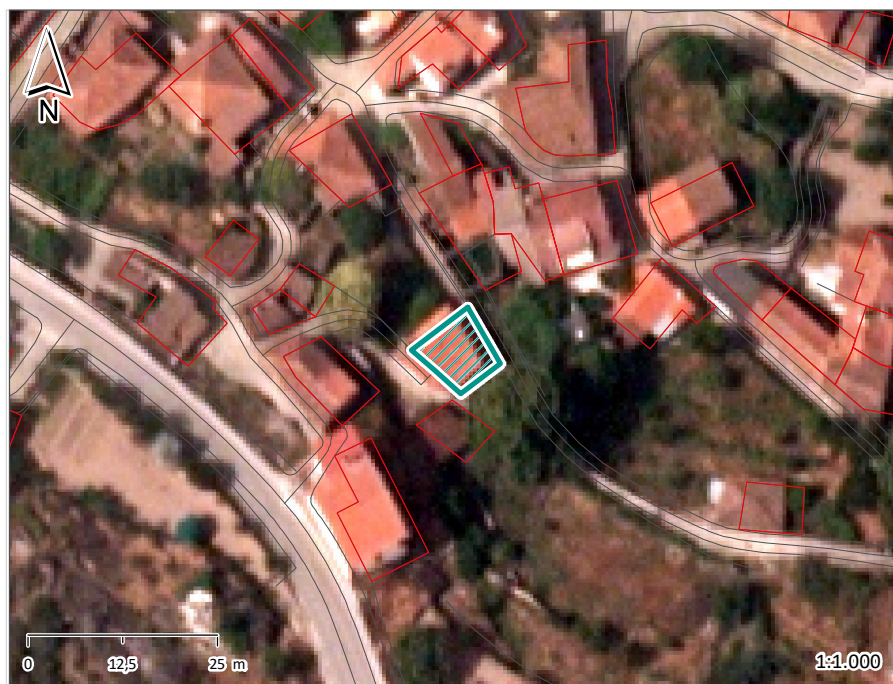
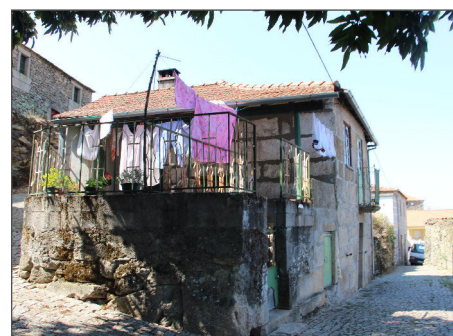
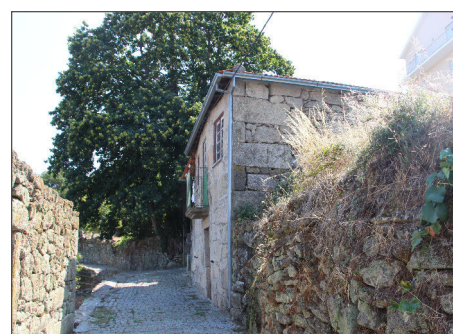
| IDENTIFICAÇÃO DO LOCAL: | RUA DO LAGAR | Nº POLÍCIA: | 3 | EDIFÍCIO Nº: | 82 |

| ÉPOCA DE CONSTRUÇÃO | 1900-1950 | ESTADO DE CONSERVAÇÃO | BOM |
| VALOR ARQUITETÓNICO | SEM QUALIDADE | TIPOLOGIA DO EDIFICADO | ISOLADO |
| Nº PISOS (acima da cota de soleira) | 2 PISOS | Nº PISOS (abaixo da cota de soleira) | 0 PISOS |

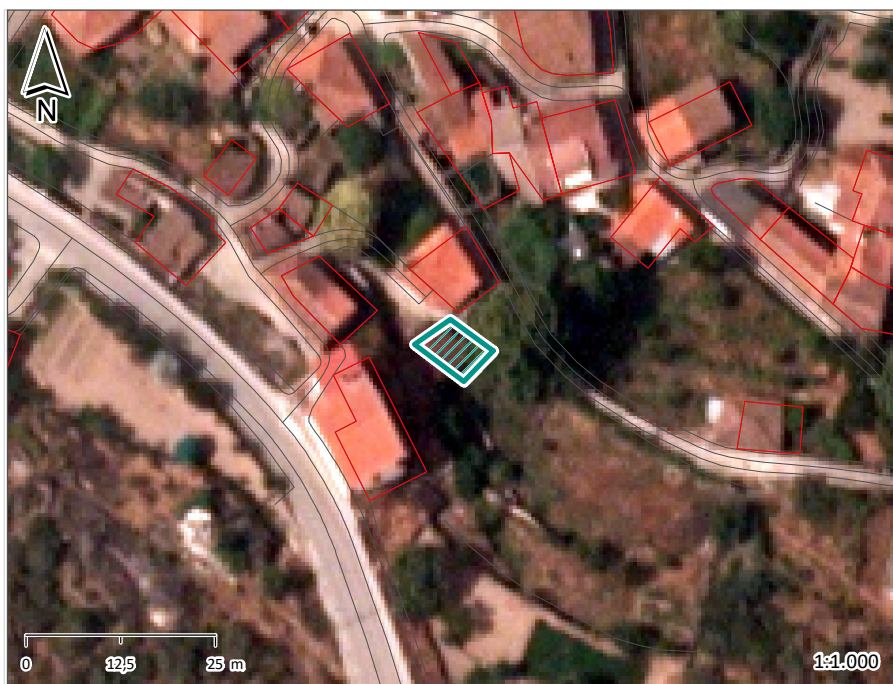
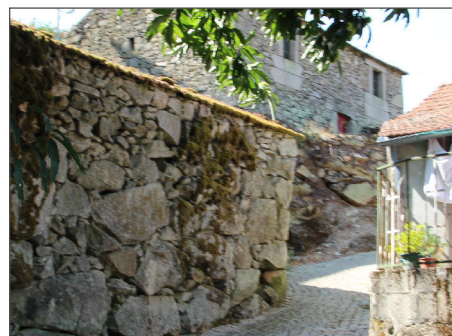
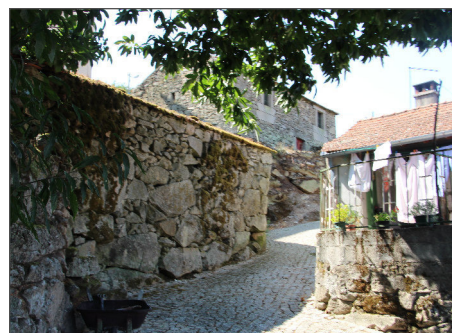
83

ÉPOCA DE CONSTRUÇÃO ANTERIOR A 1900

ESTADO DE CONSERVAÇÃO MÉDIO

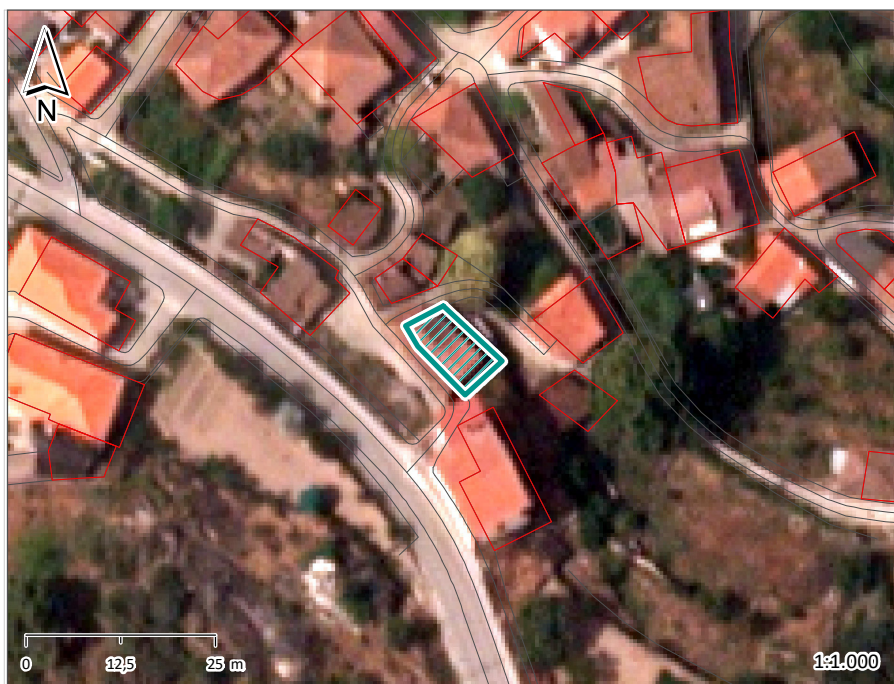
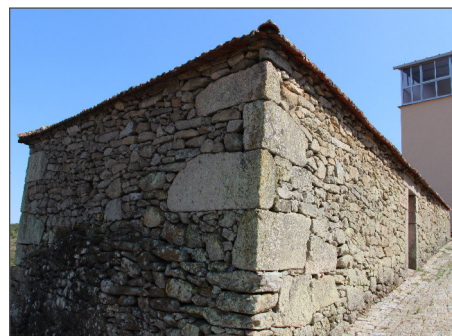
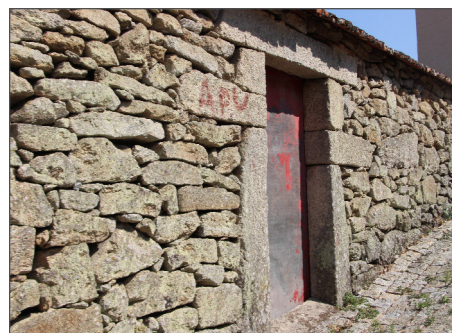
| IDENTIFICAÇÃO DO LOCAL: | RUA DO CIMO DO POVO | Nº POLÍCIA: | EDIFÍCIO Nº: | 84 |

| ÉPOCA DE CONSTRUÇÃO | ANTERIOR A 1900 | ESTADO DE CONSERVAÇÃO | MÉDIO |
| VALOR ARQUITETÓNICO | SEM QUALIDADE | TIPOLOGIA DO EDIFICADO | ISOLADO |

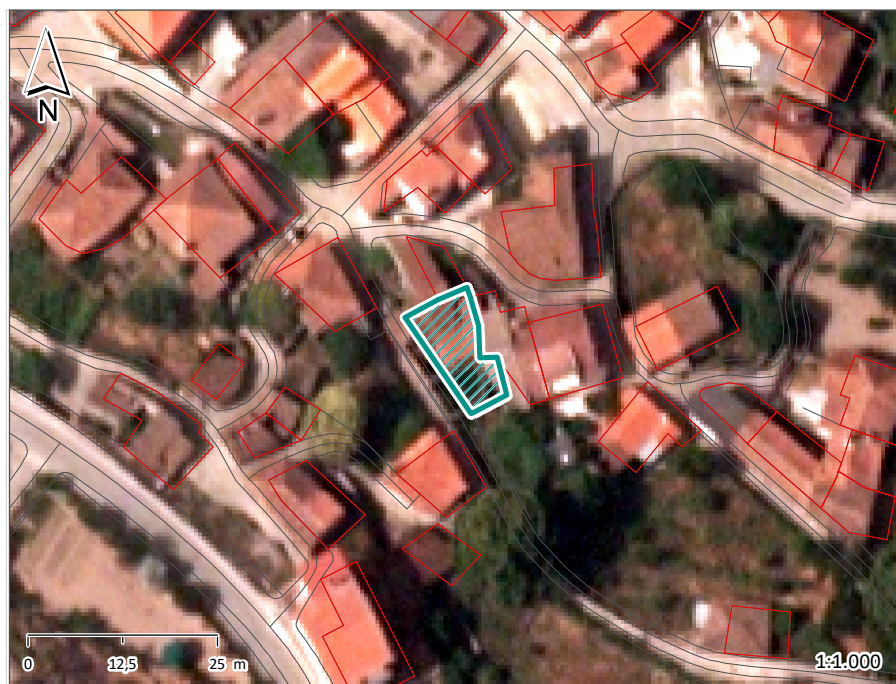
| IDENTIFICAÇÃO DO LOCAL: | RUA DO LAGAR | Nº POLÍCIA: | EDIFÍCIO Nº: | 85 |

| ÉPOCA DE CONSTRUÇÃO | ANTERIOR A 1900 | ESTADO DE CONSERVAÇÃO | PÉSSIMO |

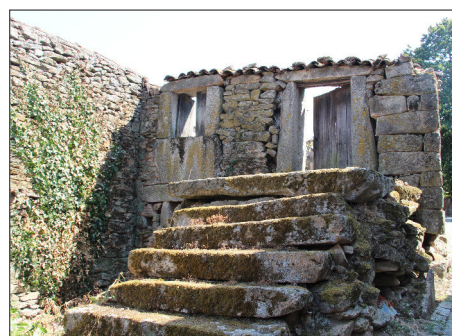
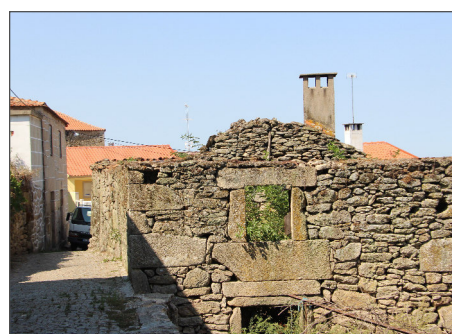
| VALOR ARQUITETÓNICO | SEM QUALIDADE | TIPOLOGIA DO EDIFICADO | ISOLADO |

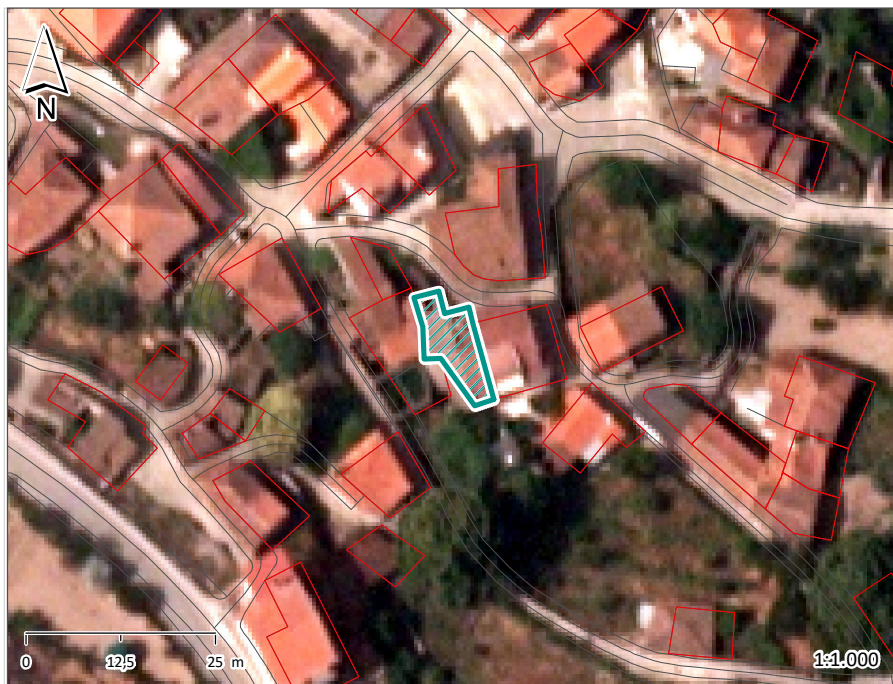
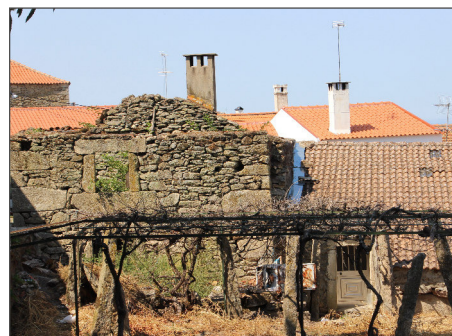
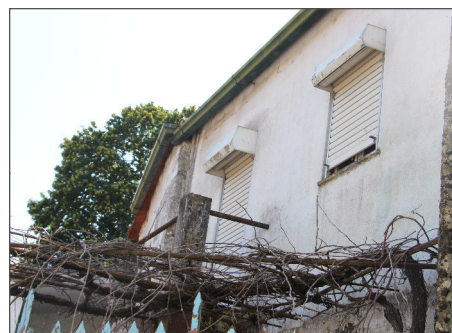
| IDENTIFICAÇÃO DO LOCAL: | RUA FORMOSA | Nº POLÍCIA: | EDIFÍCIO Nº: | 86 |

| ÉPOCA DE CONSTRUÇÃO | 1951-1990 | ESTADO DE CONSERVAÇÃO | BOM |
| VALOR ARQUITETÓNICO | SEM QUALIDADE | TIPOLOGIA DO EDIFICADO | AGRUPADO |

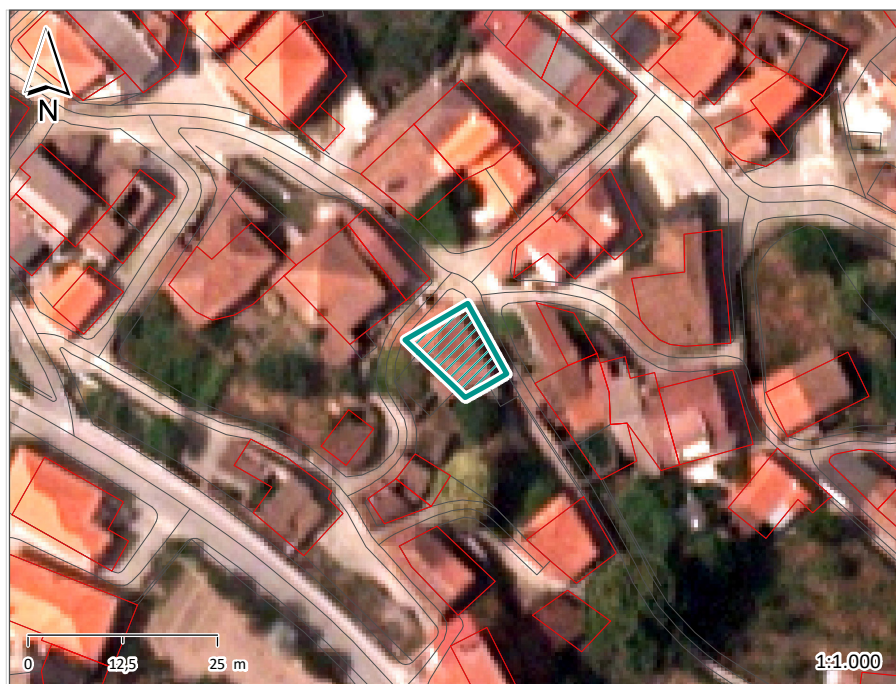
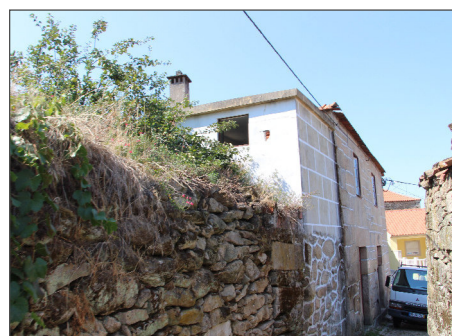
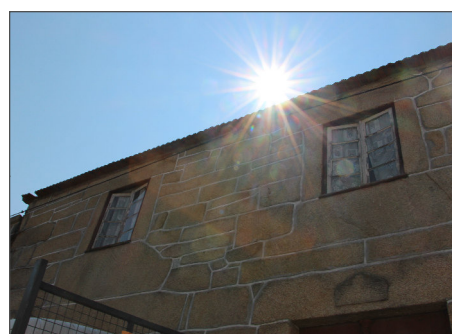
| IDENTIFICAÇÃO DO LOCAL: | RUA DO LAGAR | Nº POLÍCIA: | EDIFÍCIO Nº: | 87 |

| ÉPOCA DE CONSTRUÇÃO | 1900-1950 | ESTADO DE CONSERVAÇÃO | BOM |
| VALOR ARQUITETÓNICO | SEM QUALIDADE | TIPOLOGIA DO EDIFICADO | AGRUPADO |

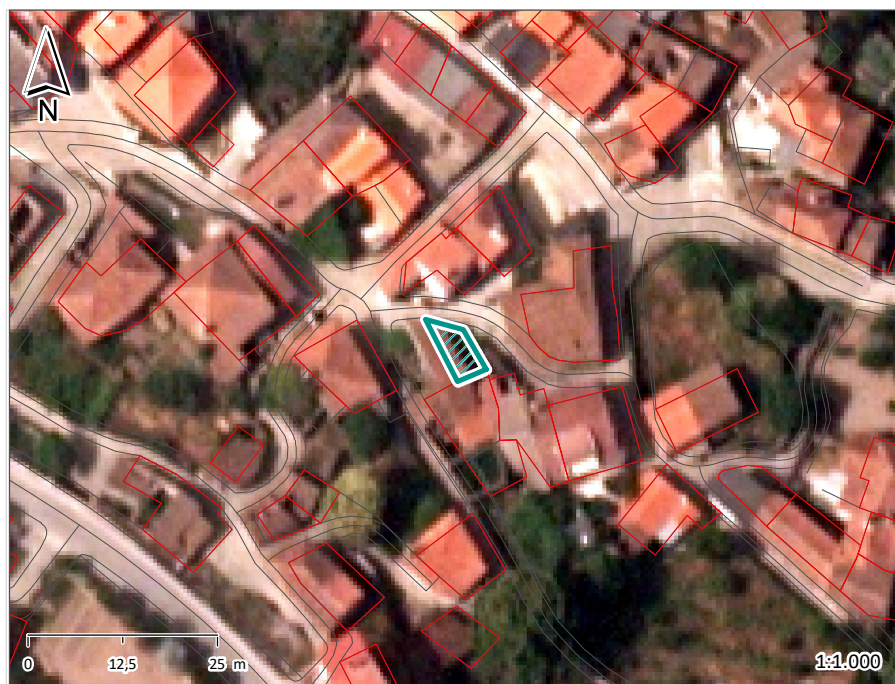
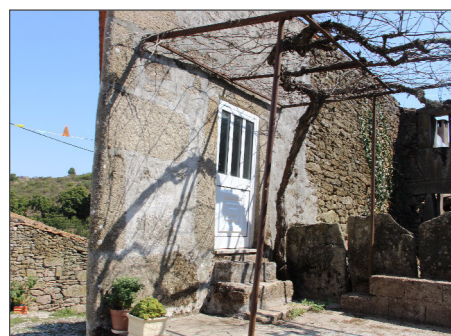
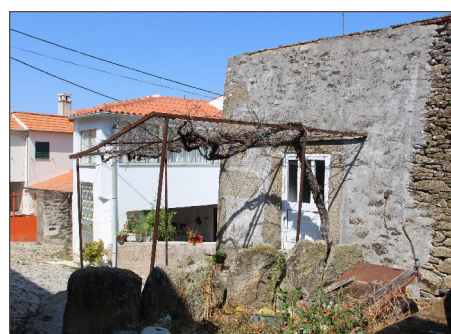
| IDENTIFICAÇÃO DO LOCAL: | RUA DO LAGAR | Nº POLÍCIA: | EDIFÍCIO Nº: | 88 |

| ÉPOCA DE CONSTRUÇÃO | 1900-1950 | ESTADO DE CONSERVAÇÃO | MÉDIO |
| VALOR ARQUITETÓNICO | SEM QUALIDADE | TIPOLOGIA DO EDIFICADO | AGRUPADO |

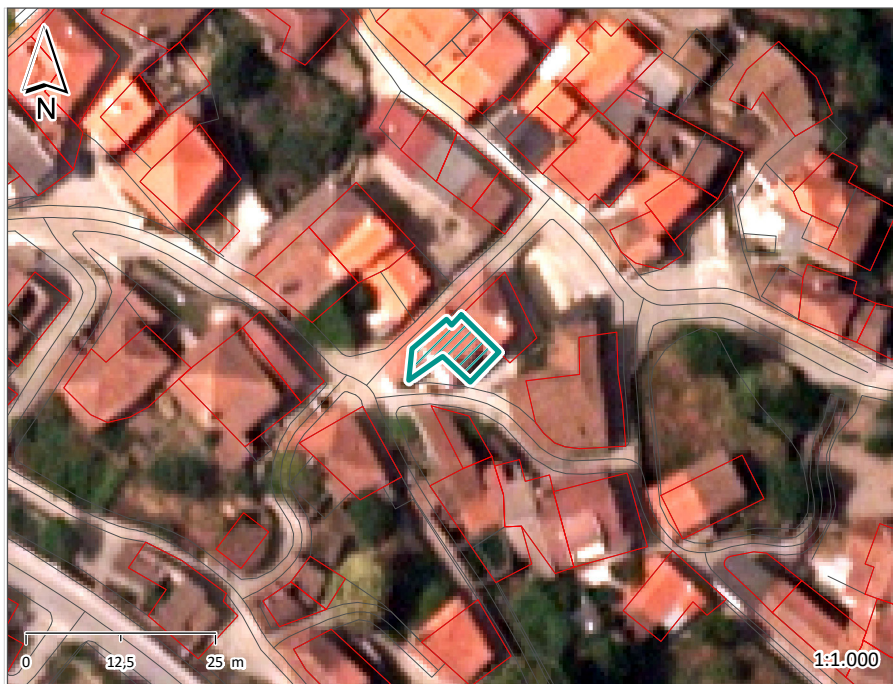
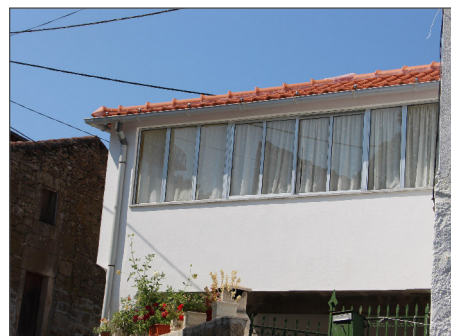
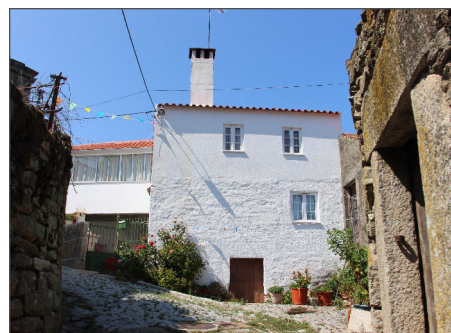
| IDENTIFICAÇÃO DO LOCAL: | RUA FORMOSA | Nº POLÍCIA: | EDIFÍCIO Nº: | 89 |

| ÉPOCA DE CONSTRUÇÃO | 1900-1950 | ESTADO DE CONSERVAÇÃO | EXCELENTE |
| VALOR ARQUITETÓNICO | SEM QUALIDADE | TIPOLOGIA DO EDIFICADO | AGRUPADO |

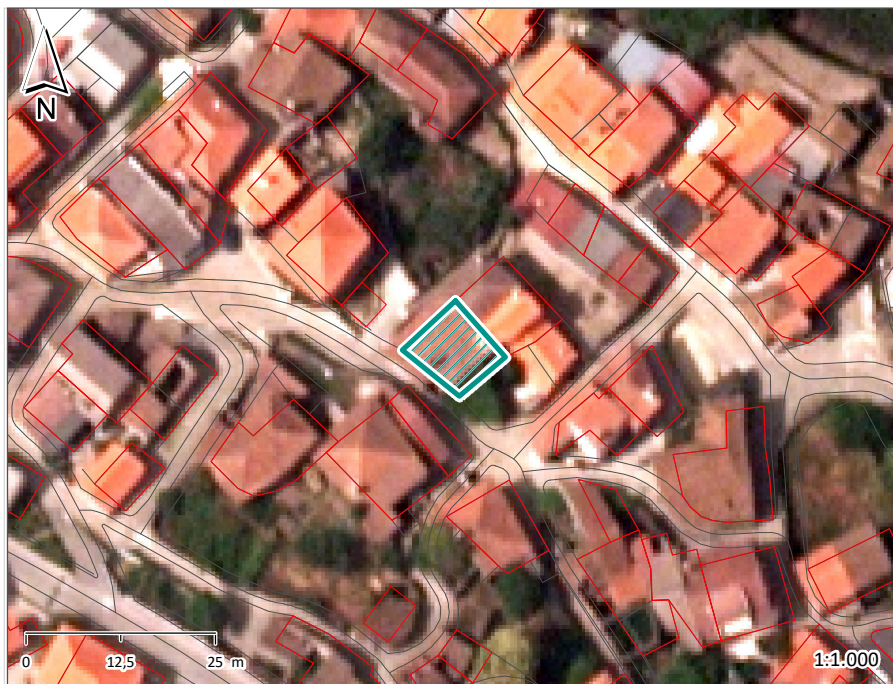
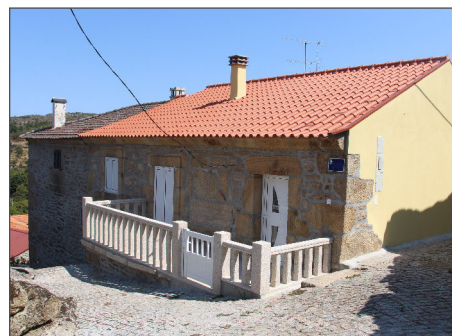
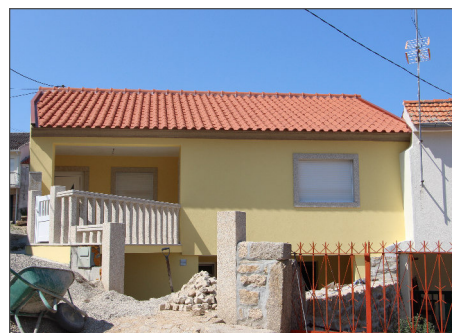
| IDENTIFICAÇÃO DO LOCAL: | LARGO DA PRAÇA | Nº POLÍCIA: | EDIFÍCIO Nº: | 90 |

| ÉPOCA DE CONSTRUÇÃO | 1951-1990 | ESTADO DE CONSERVAÇÃO | EXCELENTE |

| CONSTRUÇÃO | MATERIAL | | TIPO | | COR | |
|---|---|---|---|---|---|---|
| ESTRUTURA | GRANITO | BETÃO | ALVENARIA | | | |
| REVESTIMENTO FACHADA | GRANITO | REBOCO | PINTADO | PINTADO | NATURAL | AMARELO |

| EDIFÍCIO REABILITADO. |

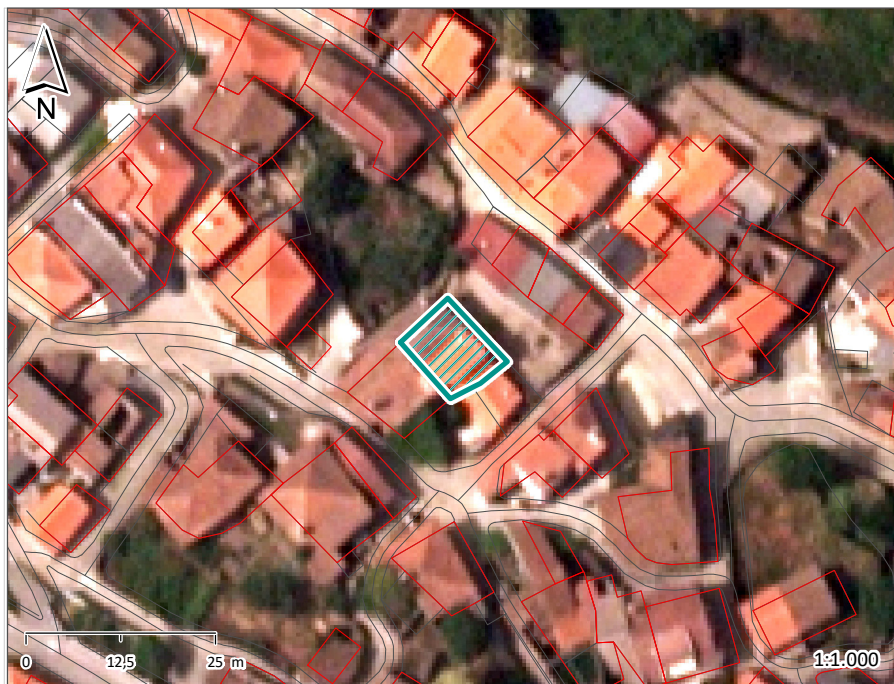
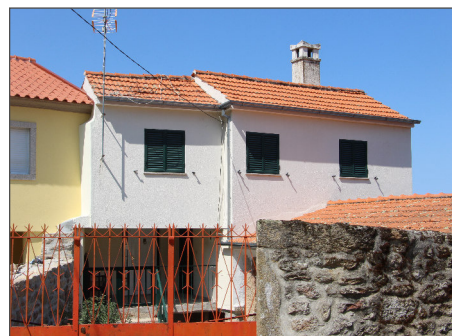
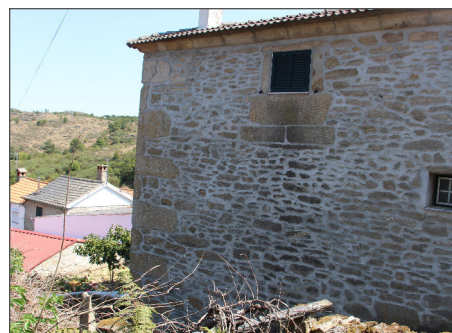
| IDENTIFICAÇÃO DO LOCAL: | LARGO DA PRAÇA | Nº POLÍCIA: | EDIFÍCIO Nº: | 91 |

| ÉPOCA DE CONSTRUÇÃO | 1900-1950 | ESTADO DE CONSERVAÇÃO | BOM |

| CONSTRUÇÃO | MATERIAL | TIPO | COR |
|---|---|---|---|
| ESTRUTURA | GRANITO | ALVENARIA | |
| REVESTIMENTO FACHADA | GRANITO REBOCO | APARENTE PINTADO | NATURAL BRANCO |

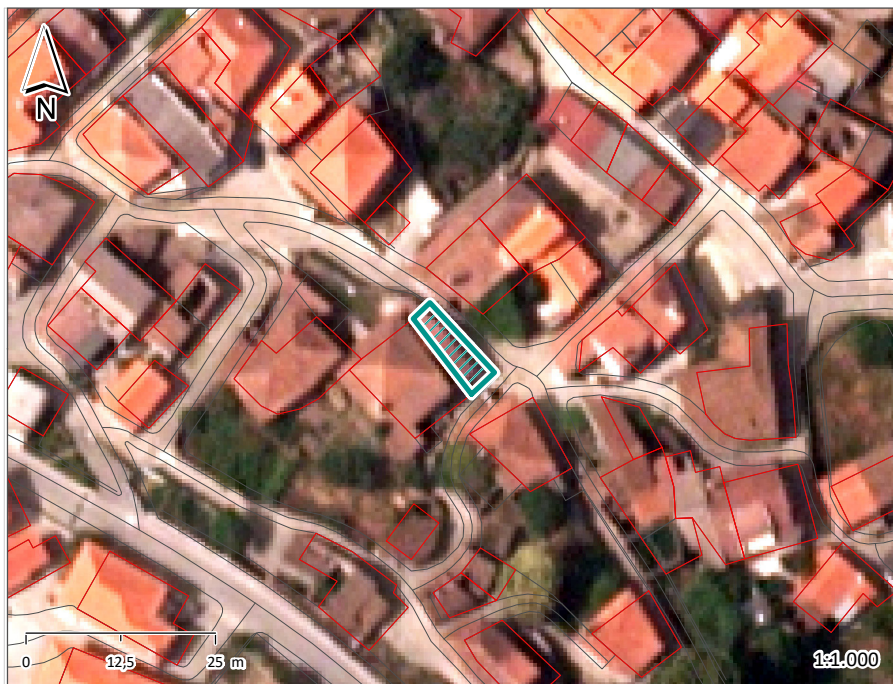
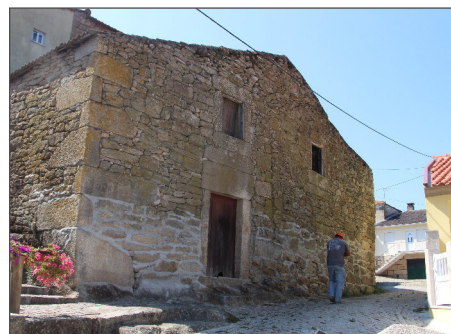
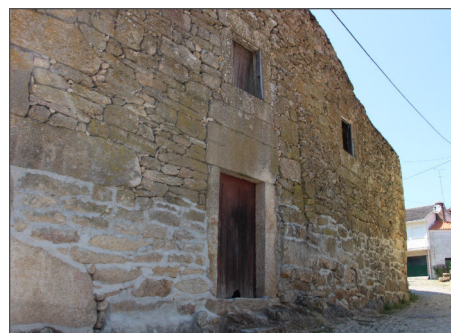
| IDENTIFICAÇÃO DO LOCAL: | RUA DA FONTE | Nº POLÍCIA: | EDIFÍCIO Nº: | 92 |

| ÉPOCA DE CONSTRUÇÃO | ANTERIOR A 1900 | ESTADO DE CONSERVAÇÃO | MÉDIO |

| CONSTRUÇÃO | MATERIAL | TIPO | COR |
|---|---|---|---|
| ESTRUTURA | GRANITO | ALVENARIA | |
| REVESTIMENTO FACHADA | GRANITO | APARENTE | NATURAL |

| FORMA DE OCUPAÇÃO | DEVOLUTO | REGIME DE PROPRIEDADE | DO PRÓPRIO | ENTIDADE PROPRIETÁRIA | PRIVADA |
