# OPERAÇÃO DE REABILITAÇÃO URBANA DE MACIEIRA

## PROGRAMA ESTRATÉGICO DE REABILITAÇÃO URBANA

CADERNO II – CARACTERIZAÇÃO DO EDIFICADO E DO ESPAÇO PÚBLICO | Fevereiro 2018

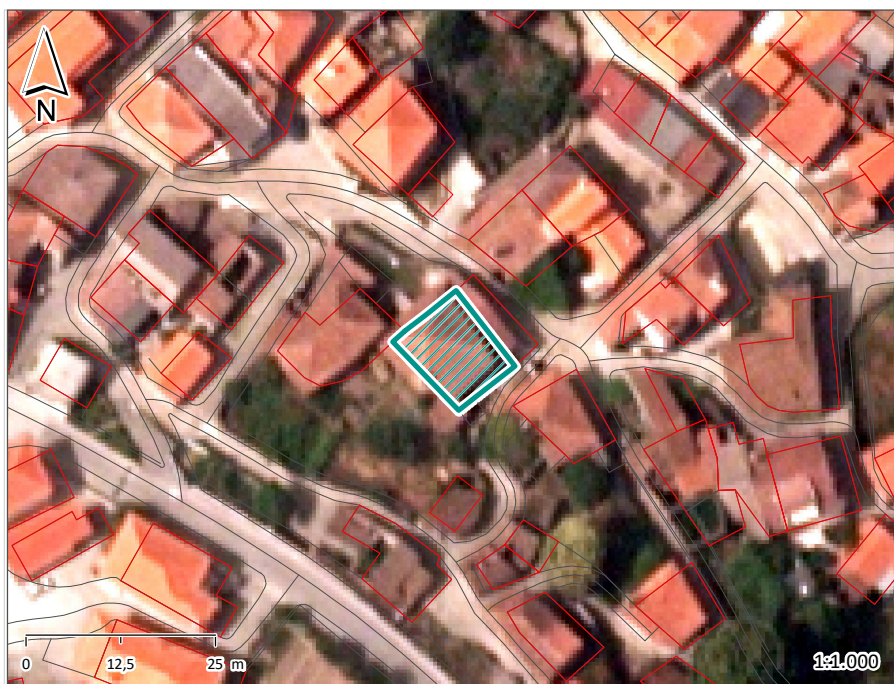
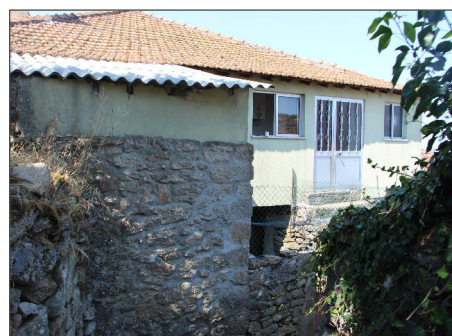
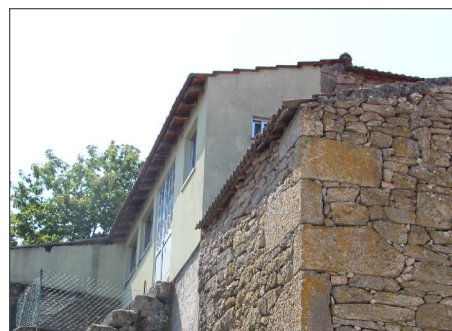
| IDENTIFICAÇÃO DO LOCAL: | RUA DA FONTE | Nº POLÍCIA: | EDIFÍCIO Nº: | 93 |

| ÉPOCA DE CONSTRUÇÃO | ANTERIOR A 1900 | ESTADO DE CONSERVAÇÃO | BOM |

| CONSTRUÇÃO | | MATERIAL | | TIPO | | COR | |
|---|---|---|---|---|---|---|---|
| ESTRUTURA | | GRANITO | BETÃO | ALVENARIA | | | |
| REVESTIMENTO FACHADA | | GRANITO | REBOCO | APARENTE | PINTADO | NATURAL | AMARELO |
| ALTERAÇÕES | AMPLIAÇÃO | REBOCO | | PINTADO | | AMARELO | |
| ELEMENTOS DISSONANTES | | TELHEIRO EM CHAPA. | | | | | |

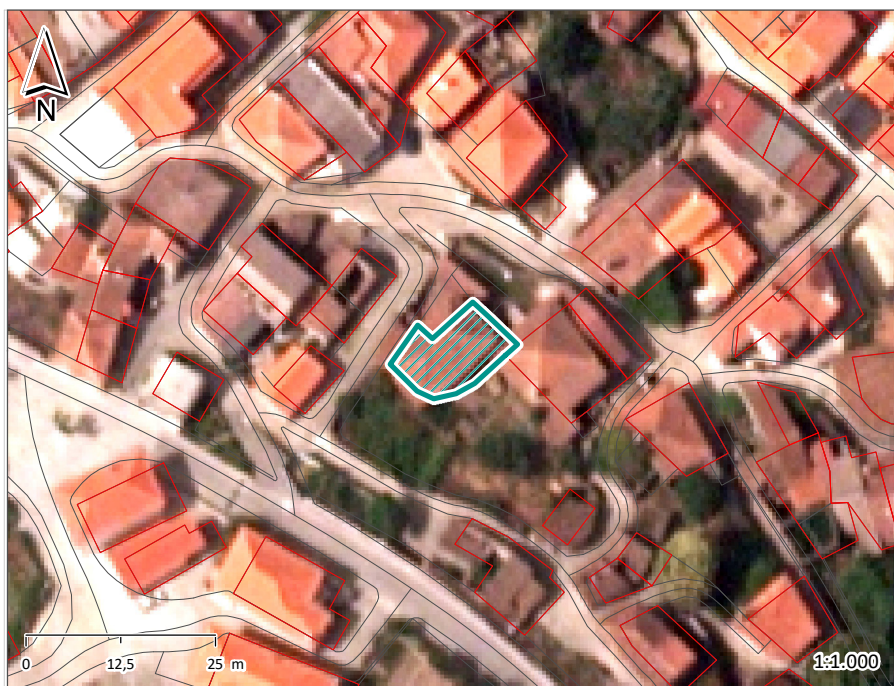
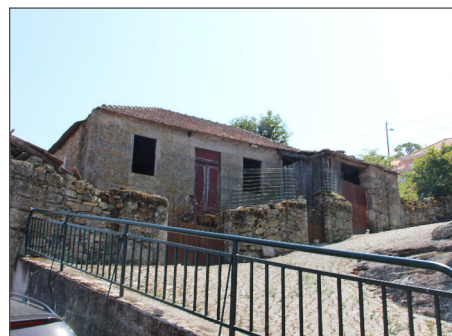
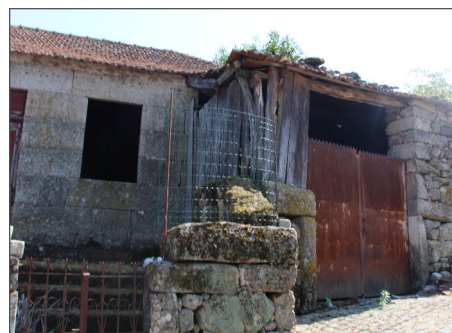
94

ÉPOCA DE CONSTRUÇÃO ANTERIOR A 1900

ESTADO DE CONSERVAÇÃO MAU

| CONSTRUÇÃO | MATERIAL | TIPO | COR |
|---|---|---|---|
| ESTRUTURA | GRANITO | ALVENARIA | |
| REVESTIMENTO FACHADA | GRANITO | APARENTE | NATURAL |

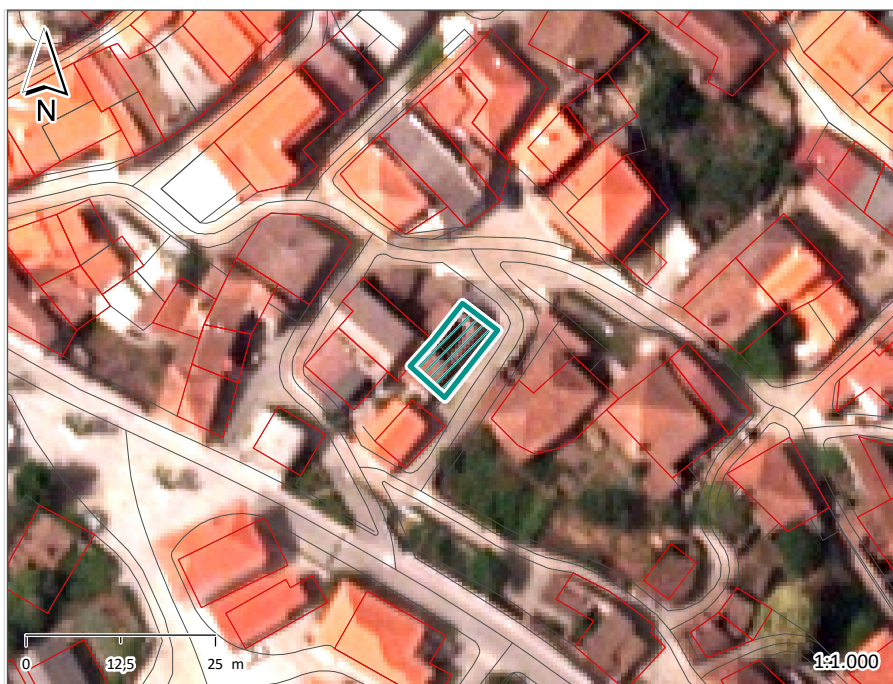
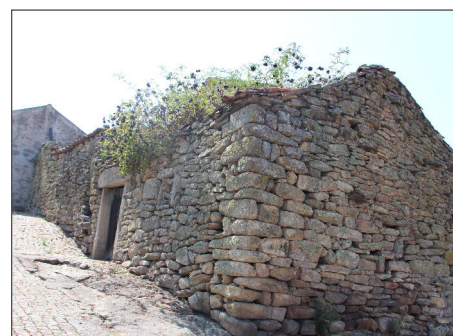
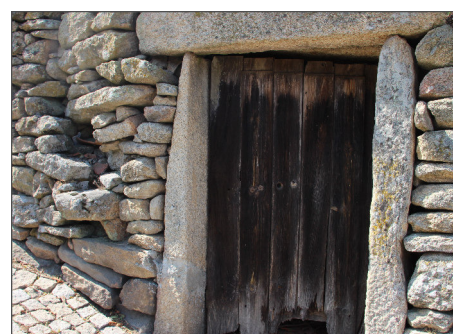
95

ÉPOCA DE CONSTRUÇÃO ANTERIOR A 1900

ESTADO DE CONSERVAÇÃO PÉSSIMO

RUÍNA.

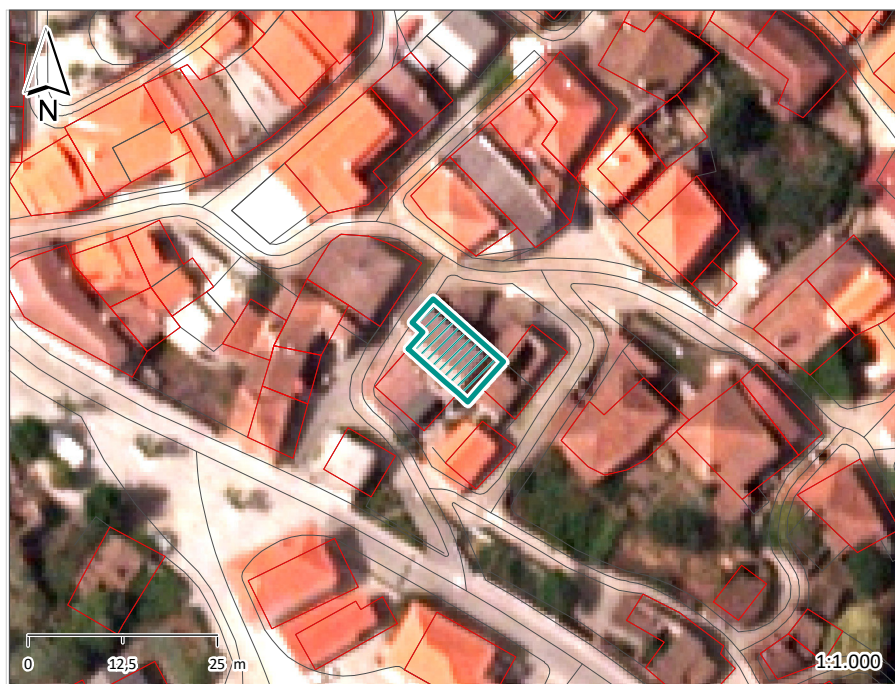
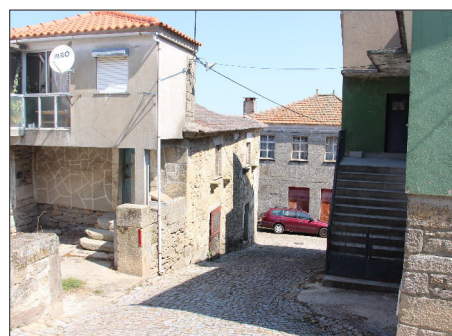
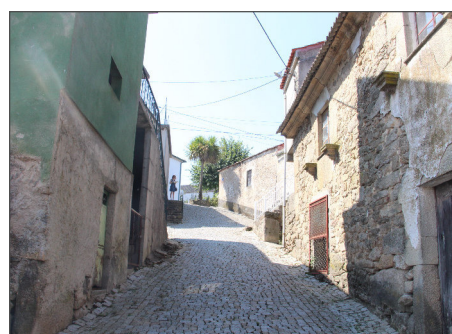
| IDENTIFICAÇÃO DO LOCAL: | RUA DA PALMEIRA | Nº POLÍCIA: | EDIFÍCIO Nº: | 96 |

| ÉPOCA DE CONSTRUÇÃO | 1900-1950 | ESTADO DE CONSERVAÇÃO | BOM |

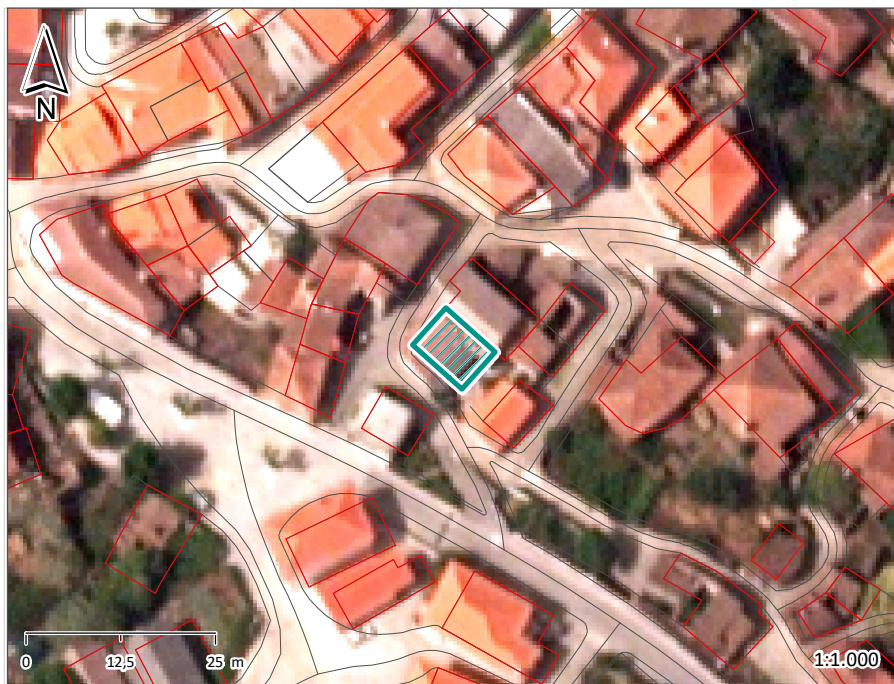
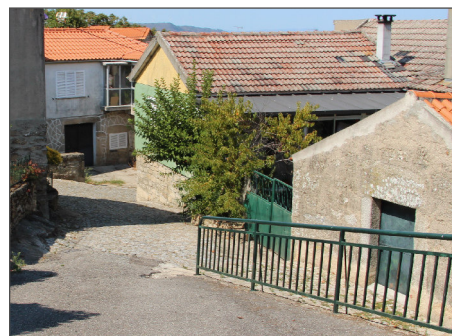
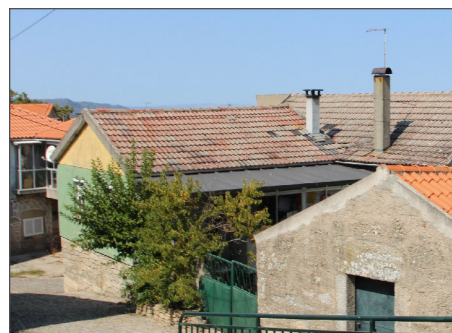
| IDENTIFICAÇÃO DO LOCAL: | RUA DA PALMEIRA | Nº POLÍCIA: | EDIFÍCIO Nº: | 97 |

| ÉPOCA DE CONSTRUÇÃO | 1900-1950 | ESTADO DE CONSERVAÇÃO | BOM |

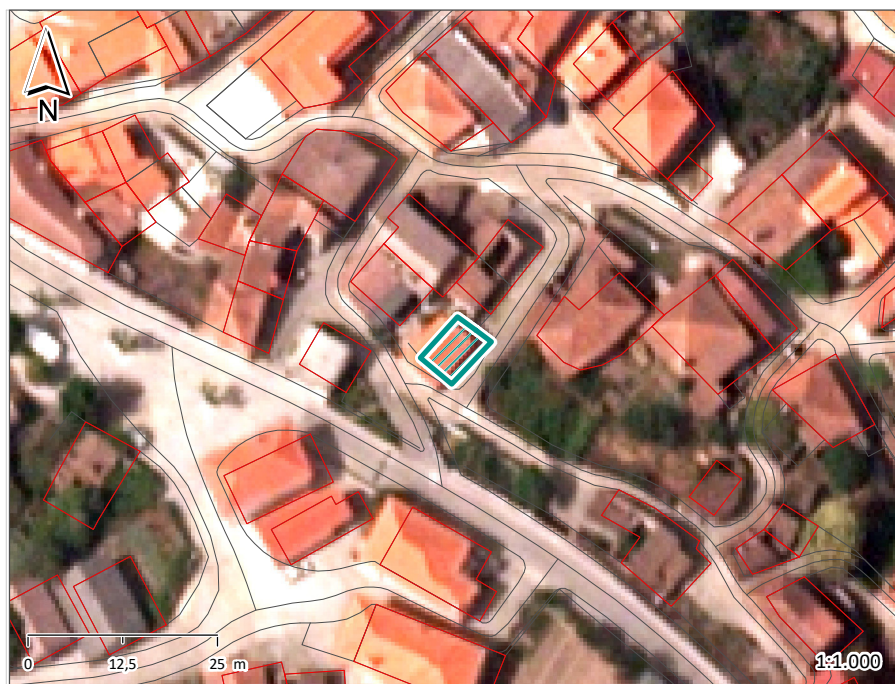
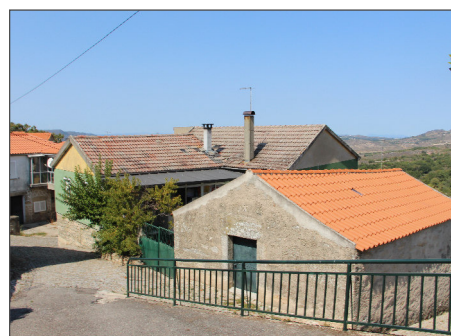
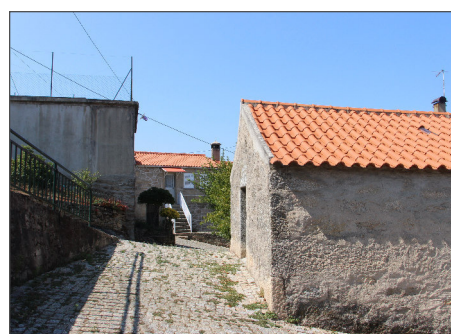
| IDENTIFICAÇÃO DO LOCAL: | RUA CIMO DO POVO | Nº POLÍCIA: | EDIFÍCIO Nº: | 98 |

| ÉPOCA DE CONSTRUÇÃO | 1900-1950 | ESTADO DE CONSERVAÇÃO | EXCELENTE |

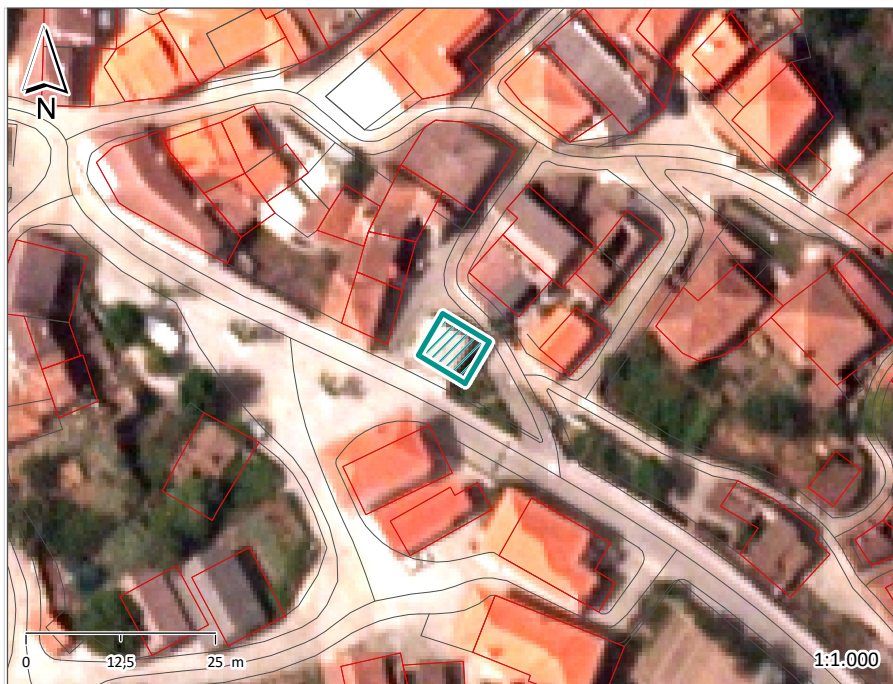
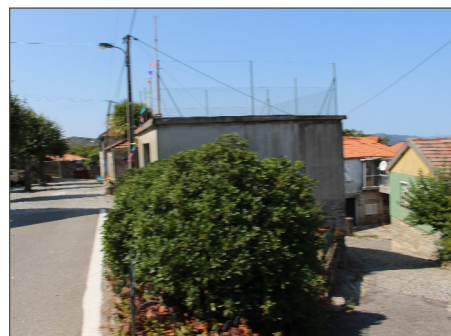
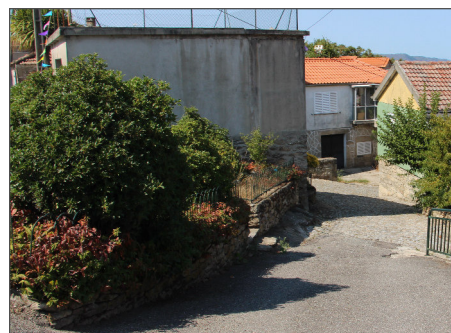
| IDENTIFICAÇÃO DO LOCAL: | RUA DA JUNTA | Nº POLÍCIA: | EDIFÍCIO Nº: | 99 |

| ÉPOCA DE CONSTRUÇÃO | 1900-1950 | ESTADO DE CONSERVAÇÃO | BOM |

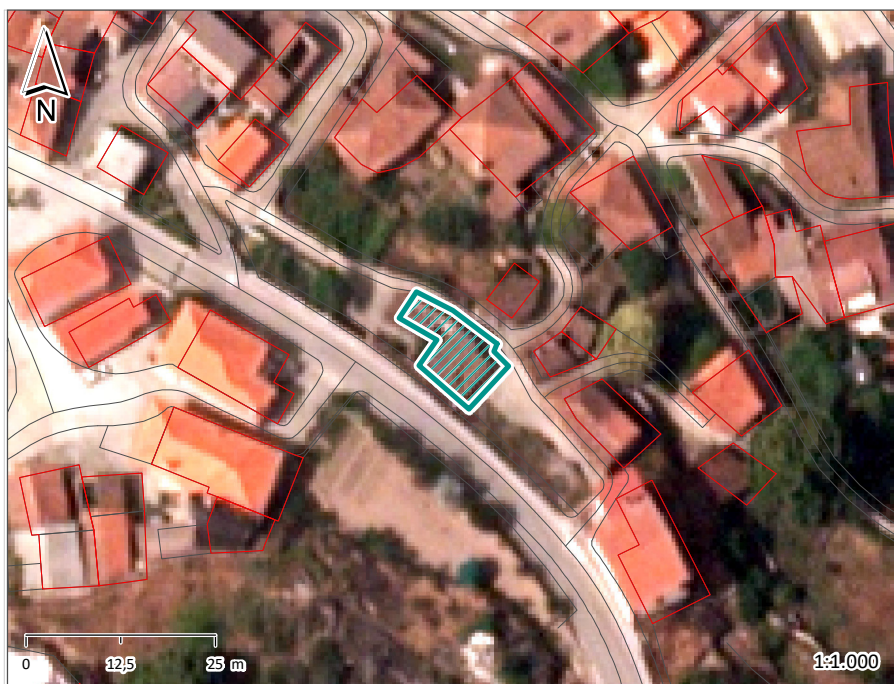
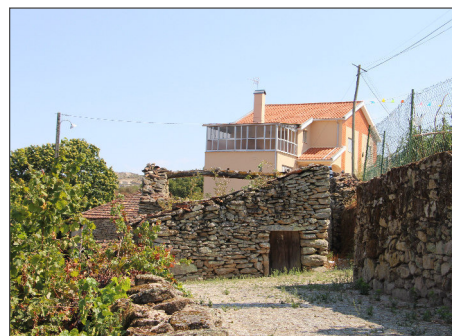
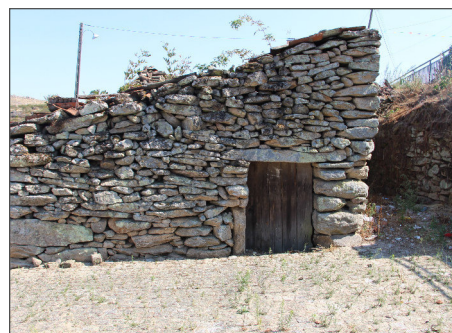
| IDENTIFICAÇÃO DO LOCAL: | RUA CIMO DO POVO | Nº POLÍCIA: | EDIFÍCIO Nº: 100 |

| ÉPOCA DE CONSTRUÇÃO | ANTERIOR A 1900 | ESTADO DE CONSERVAÇÃO | PÉSSIMO |

RUÍNA.

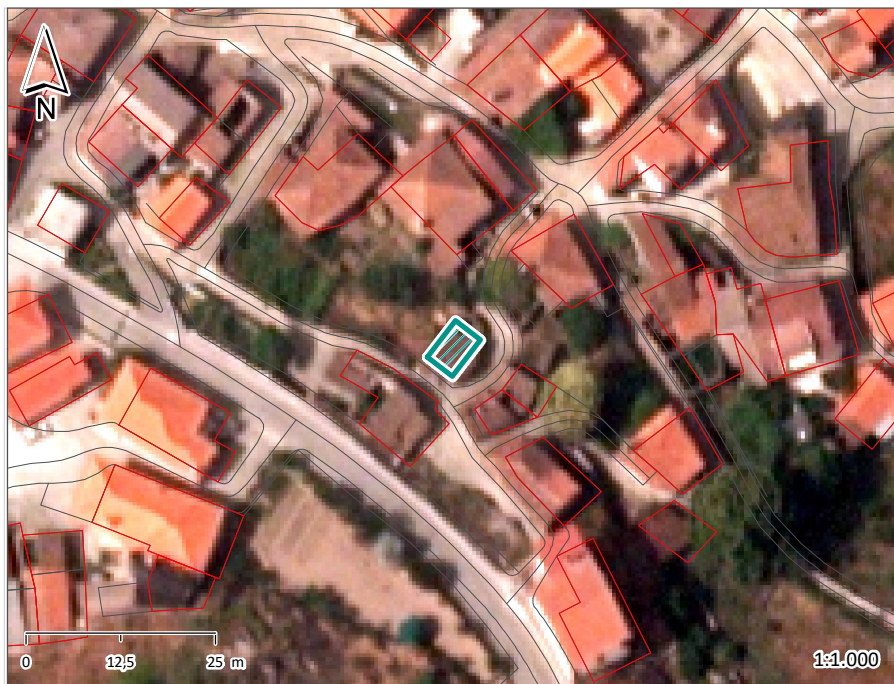
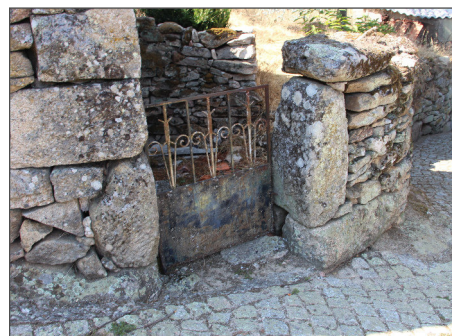
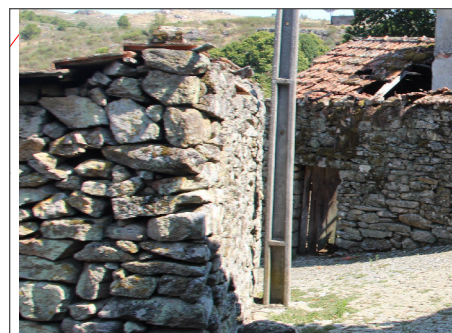
| IDENTIFICAÇÃO DO LOCAL: | RUA CIMO DO POVO | Nº POLÍCIA: | EDIFÍCIO Nº: 101 |

| ÉPOCA DE CONSTRUÇÃO | ANTERIOR A 1900 | ESTADO DE CONSERVAÇÃO | MAU |

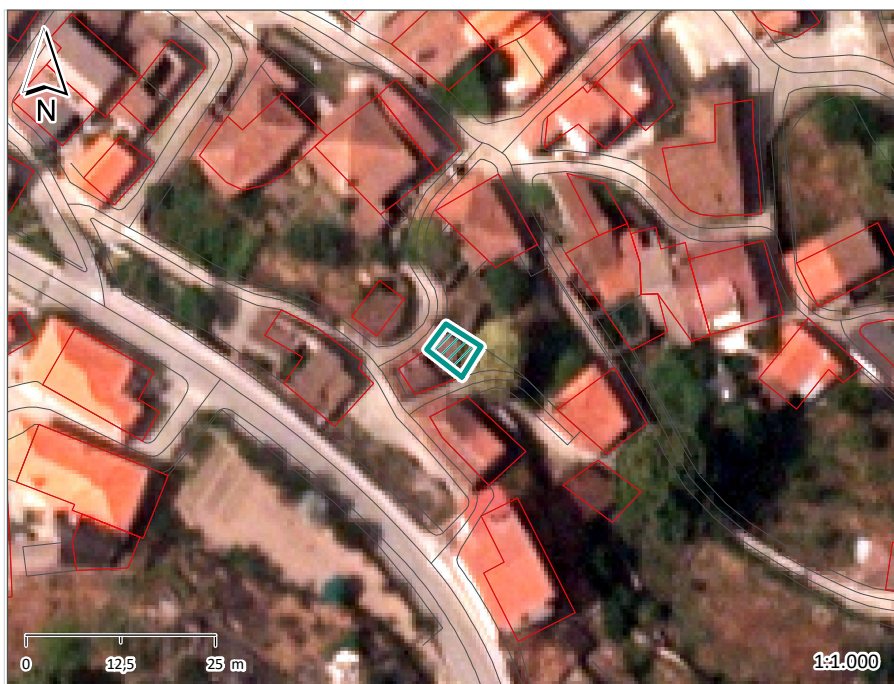
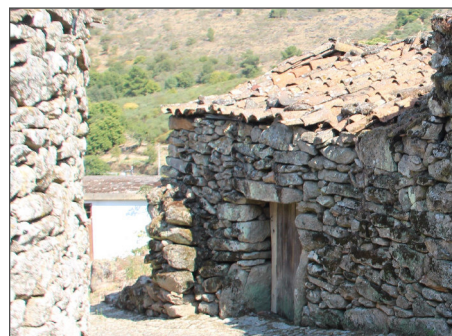
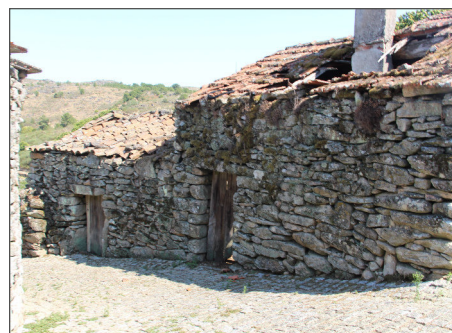
EDIFÍCIO Nº: 102

ÉPOCA DE CONSTRUÇÃO ANTERIOR A 1900

ESTADO DE CONSERVAÇÃO PÉSSIMO

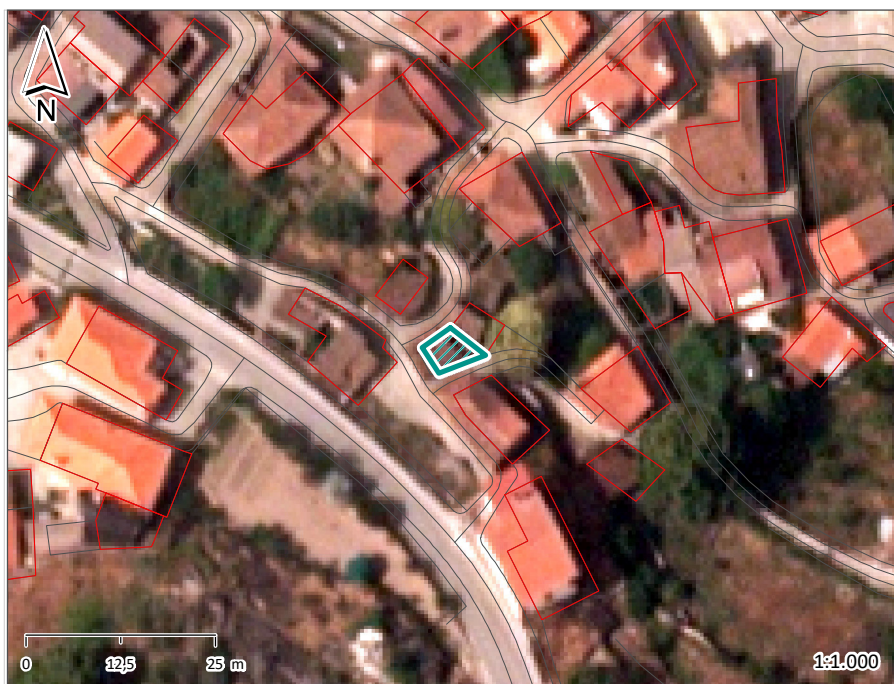
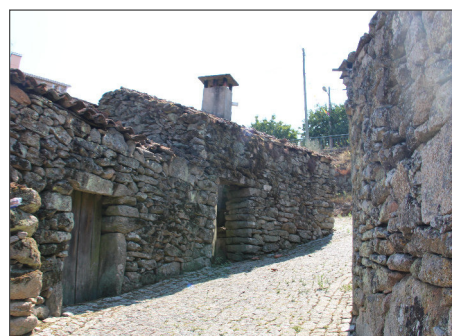
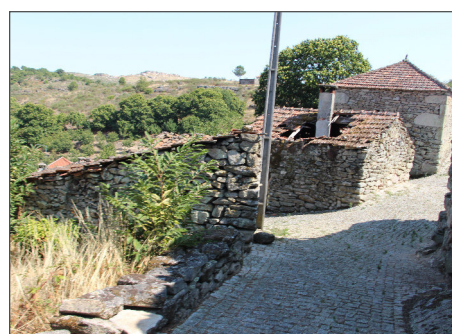
| IDENTIFICAÇÃO DO LOCAL: | RUA CIMO DO POVO | Nº POLÍCIA: | EDIFÍCIO Nº: 103 |

| ÉPOCA DE CONSTRUÇÃO | ANTERIOR A 1900 | ESTADO DE CONSERVAÇÃO | PÉSSIMO |
| VALOR ARQUITETÓNICO | SEM QUALIDADE | TIPOLOGIA DO EDIFICADO | AGRUPADO |

| CONSTRUÇÃO | MATERIAL | TIPO | COR |
|---|---|---|---|
| ESTRUTURA | GRANITO | ALVENARIA | |
| REVESTIMENTO FACHADA | GRANITO | APARENTE | NATURAL |
| COBERTURA | TELHA CERÂMICA | 2 ÁGUAS | NATURAL |

| FORMA DE OCUPAÇÃO | DEVOLUTO | REGIME DE PROPRIEDADE | DO PRÓPRIO | ENTIDADE PROPRIETÁRIA | PRIVADA |

| RUÍNA. |

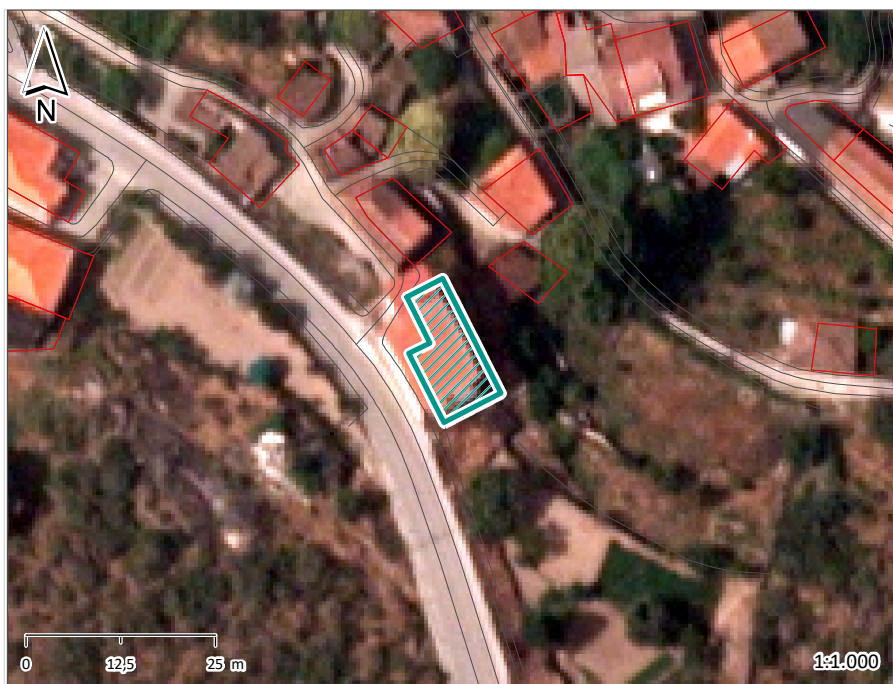
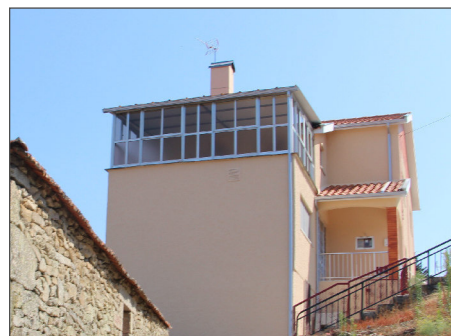
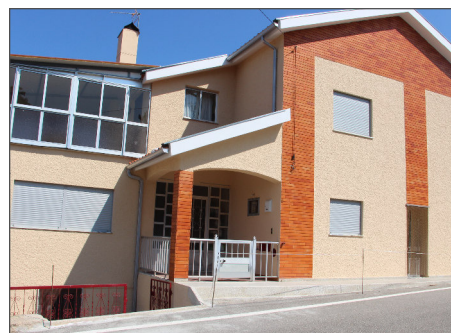
| IDENTIFICAÇÃO DO LOCAL: | RUA DA JUNTA | Nº POLÍCIA: | 2 | EDIFÍCIO Nº: | 104 |

| ÉPOCA DE CONSTRUÇÃO | POSTERIOR A 1990 | ESTADO DE CONSERVAÇÃO | EXCELENTE |
| VALOR ARQUITETÓNICO | SEM QUALIDADE | TIPOLOGIA DO EDIFICADO | ISOLADO |

| CONSTRUÇÃO | MATERIAL | | TIPO | | COR | |
|---|---|---|---|---|---|---|
| ESTRUTURA | BETÃO | | | | | |
| REVESTIMENTO FACHADA | REBOCO | CERÂMICO | CARAPINHA | AZULEJO | BEGE | LARANJA |
| COBERTURA | TELHA CERÂMICA | CHAPA | 2 ÁGUAS | INCLINADA | NATURAL | VERMELHO |
| ELEMENTOS DISSONANTES | MARQUISE EM CAIXILHARIA DE ALUMÍNIO ANODIZADO NATURAL. | | | | | |

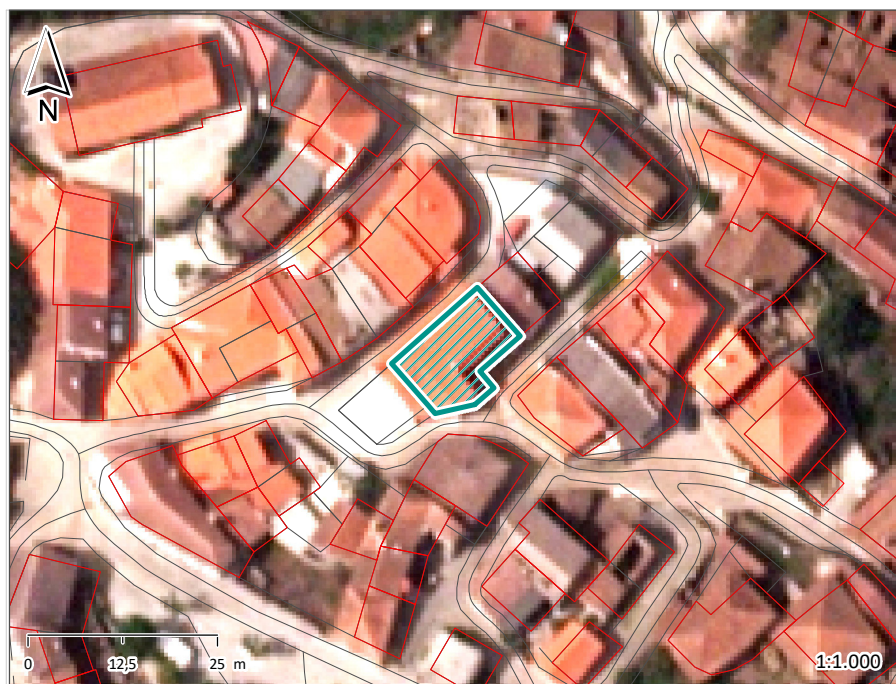
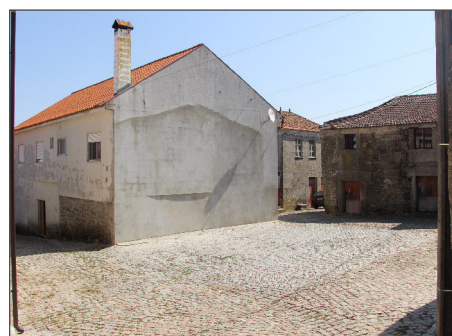
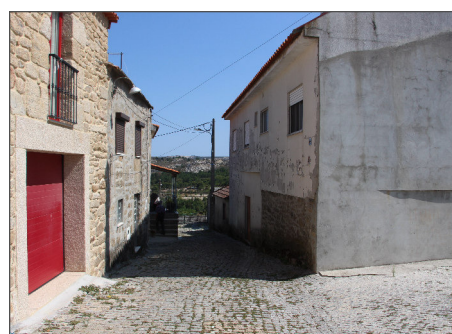
| IDENTIFICAÇÃO DO LOCAL: | RUA DO TERREIRINHO | Nº POLÍCIA: | EDIFÍCIO Nº: 105 |

| ÉPOCA DE CONSTRUÇÃO | 1900-1950 | ESTADO DE CONSERVAÇÃO | BOM |

| CONSTRUÇÃO | | MATERIAL | | TIPO | | COR | |
|---|---|---|---|---|---|---|---|
| ESTRUTURA | | GRANITO | BETÃO | ALVENARIA | | | |
| REVESTIMENTO FACHADA | | REBOCO | GRANITO | PINTADO | APARENTE | BRANCO | NATURAL |
| ALTERAÇÕES | AMPLIAÇÃO | REBOCO | | PINTADO | | BRANCO | |
| ELEMENTOS DISSONANTES | | ANTENAS. | | | | | |

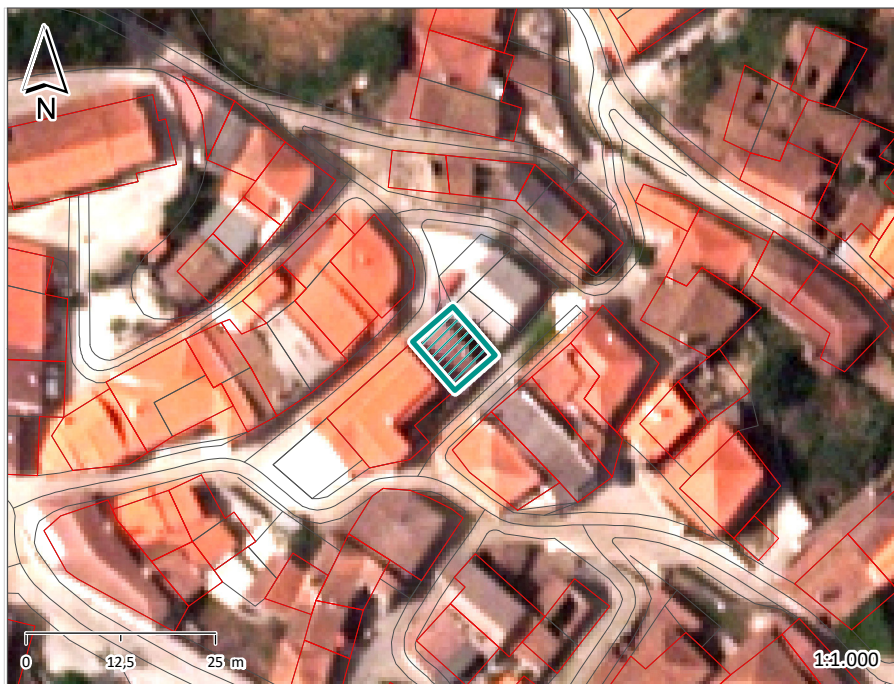
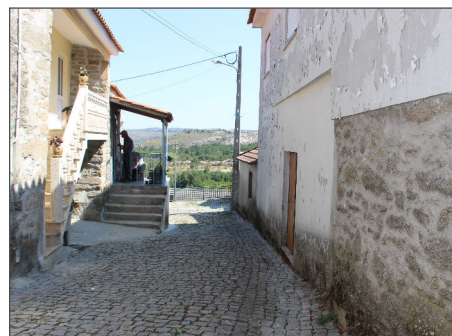
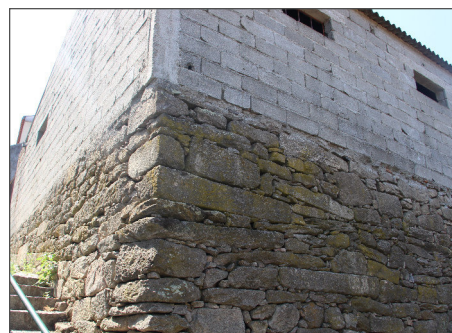
| IDENTIFICAÇÃO DO LOCAL: | RUA DO TERREIRINHO | Nº POLÍCIA: | EDIFÍCIO Nº: 106 |

| ÉPOCA DE CONSTRUÇÃO | ANTERIOR A 1900 | ESTADO DE CONSERVAÇÃO | BOM |

| CONSTRUÇÃO | | MATERIAL | | TIPO | | COR | |
|---|---|---|---|---|---|---|---|
| ESTRUTURA | | GRANITO | BETÃO | ALVENARIA | | | |
| REVESTIMENTO FACHADA | | GRANITO | BETÃO | APARENTE | BLOCO | NATURAL | POR PINTAR |
| ALTERAÇÕES | AMPLIAÇÃO | BETÃO | | BLOCO | | POR PINTAR | |
| ELEMENTOS DISSONANTES | | AMPLIAÇÃO EM BLOCO DE BETÃO. | | | | | |

| FORMA DE OCUPAÇÃO | DEVOLUTO | REGIME DE PROPRIEDADE | DO PRÓPRIO | ENTIDADE PROPRIETÁRIA | PRIVADA |

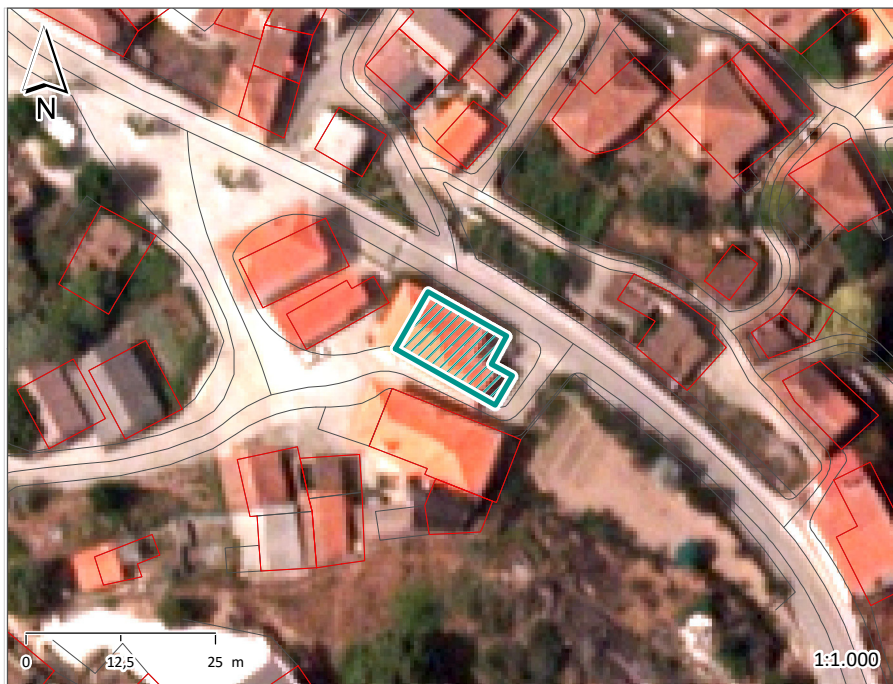
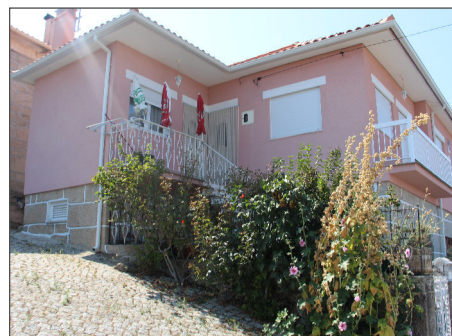
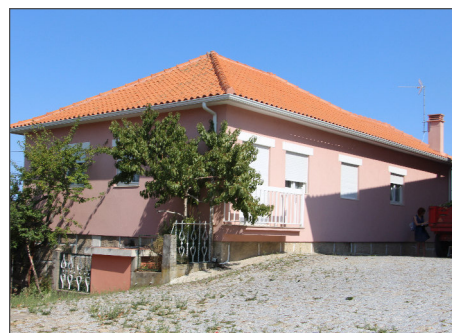
| IDENTIFICAÇÃO DO LOCAL: | RUA DA JUNTA | Nº POLÍCIA: | EDIFÍCIO Nº: 107 |

| ÉPOCA DE CONSTRUÇÃO | 1951-1990 | ESTADO DE CONSERVAÇÃO | EXCELENTE |

| CONSTRUÇÃO | | MATERIAL | | TIPO | | COR | |
|---|---|---|---|---|---|---|---|
| ESTRUTURA | | GRANITO | BETÃO | ALVENARIA | | | |
| REVESTIMENTO FACHADA | | GRANITO | BETÃO | APARENTE | PINTADO | NATURAL | ROSA |
| VÃOS EXTERIORES | PORTAS | ALUMÍNIO | FERRO | ANODIZADO | PINTADO | NATURAL | CASTANHO |

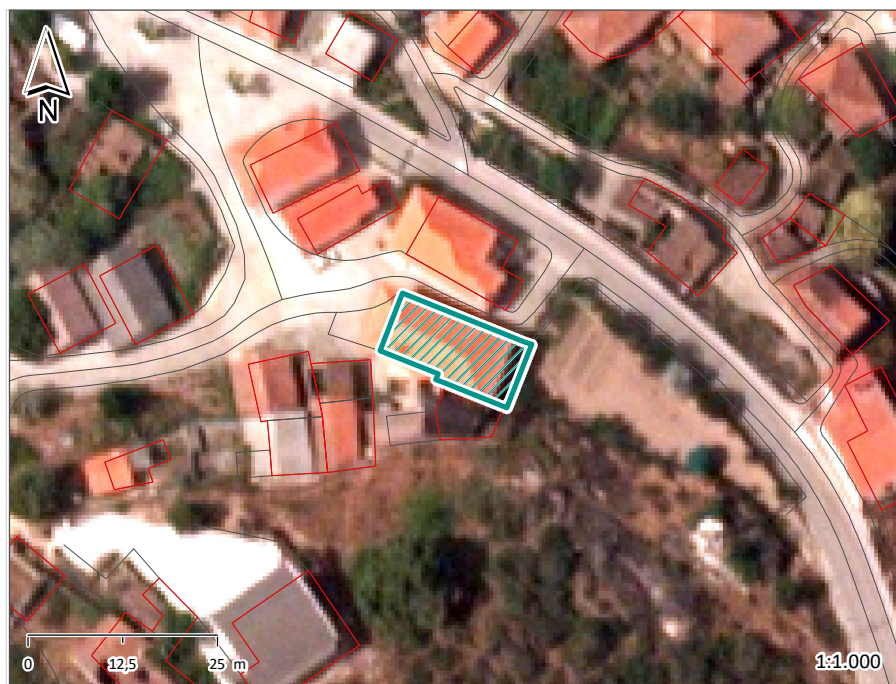
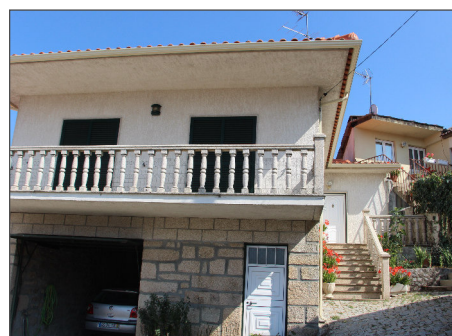
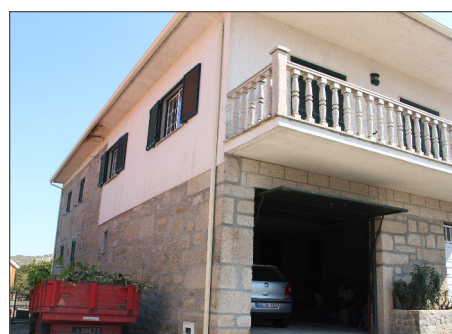
| IDENTIFICAÇÃO DO LOCAL: | RUA DE SÃO SEBASTIÃO | Nº POLÍCIA: | EDIFÍCIO Nº: 108 |

| ÉPOCA DE CONSTRUÇÃO | 1951-1990 | ESTADO DE CONSERVAÇÃO | EXCELENTE |
| VALOR ARQUITETÓNICO | SEM QUALIDADE | TIPOLOGIA DO EDIFICADO | ISOLADO |

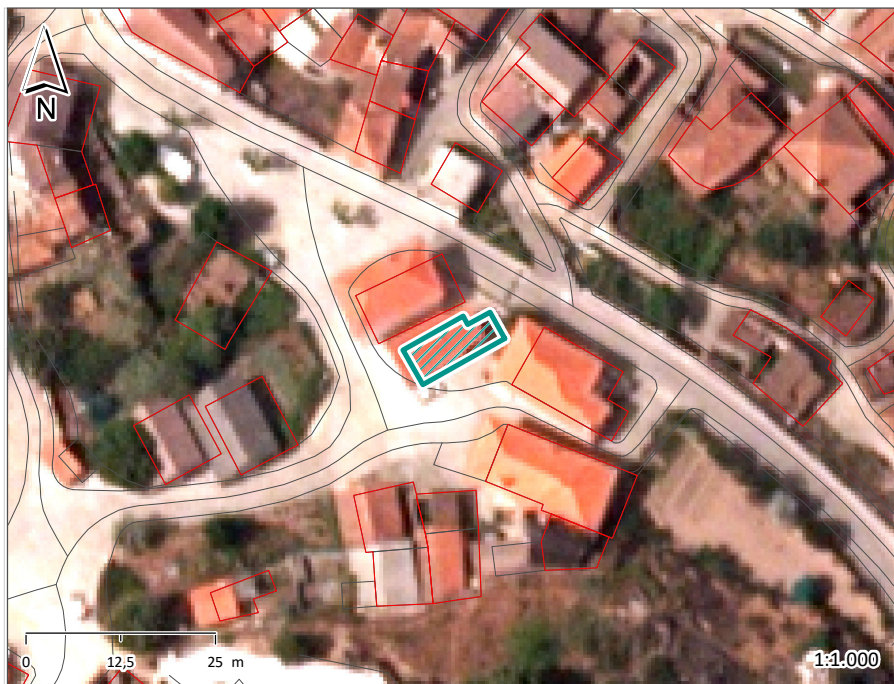
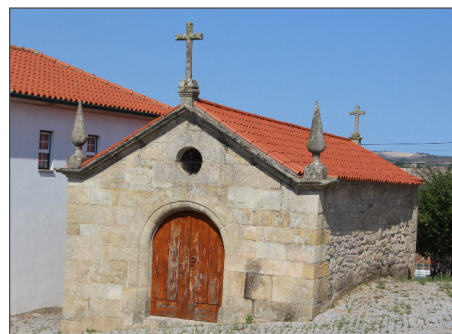
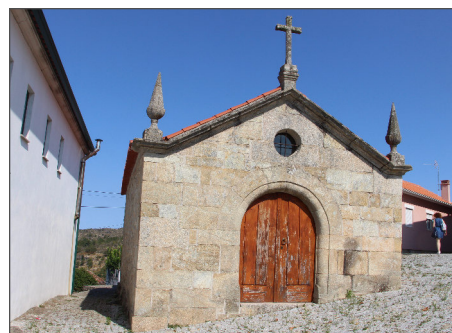
| IDENTIFICAÇÃO DO LOCAL: | RUA DE SÃO SEBASTIÃO | Nº POLÍCIA: | EDIFÍCIO Nº: 109 |

| ÉPOCA DE CONSTRUÇÃO | ANTERIOR A 1900 | ESTADO DE CONSERVAÇÃO | EXCELENTE |
| VALOR ARQUITETÓNICO | COM QUALIDADE | TIPOLOGIA DO EDIFICADO | ISOLADO |

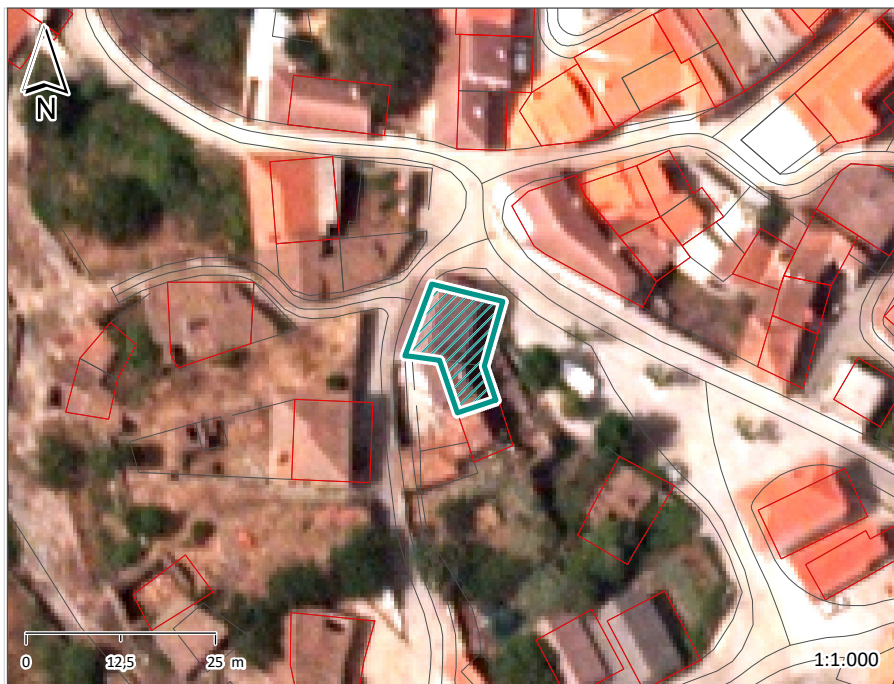
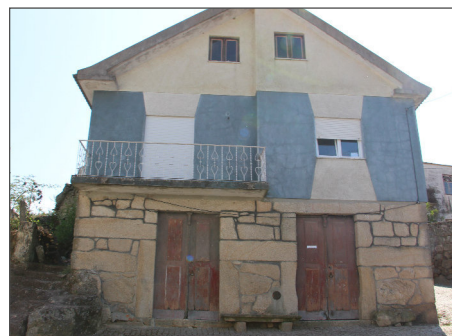
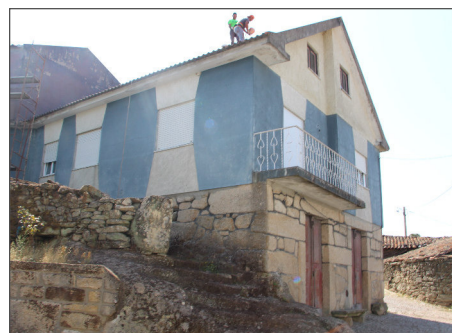
| IDENTIFICAÇÃO DO LOCAL: | RUA DA JUNTA | Nº POLÍCIA: | EDIFÍCIO Nº: 110 |

| ÉPOCA DE CONSTRUÇÃO | 1951-1990 | ESTADO DE CONSERVAÇÃO | BOM |
| VALOR ARQUITETÓNICO | SEM QUALIDADE | TIPOLOGIA DO EDIFICADO | AGRUPADO |

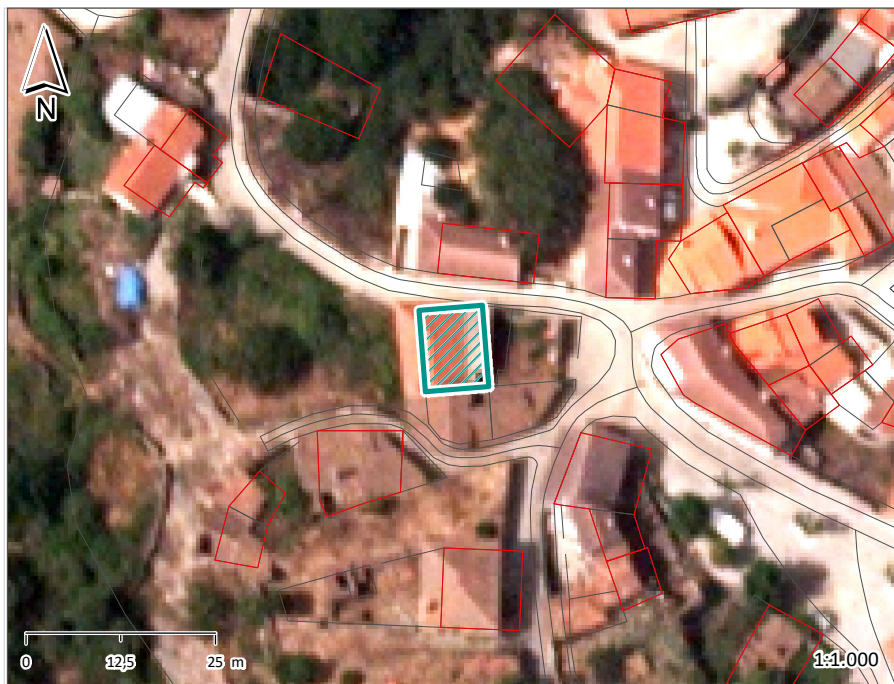
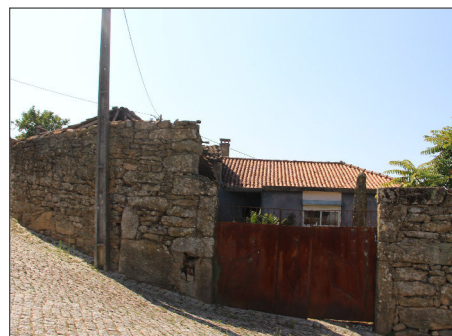
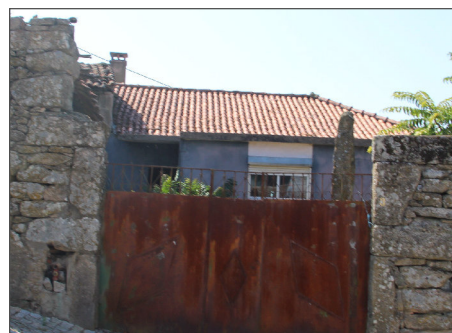
| IDENTIFICAÇÃO DO LOCAL: | RUA DA JUNTA | Nº POLÍCIA: | EDIFÍCIO Nº: 111 |

| ÉPOCA DE CONSTRUÇÃO | 1951-1990 | ESTADO DE CONSERVAÇÃO | BOM |
| VALOR ARQUITETÓNICO | SEM QUALIDADE | TIPOLOGIA DO EDIFICADO | ISOLADO |

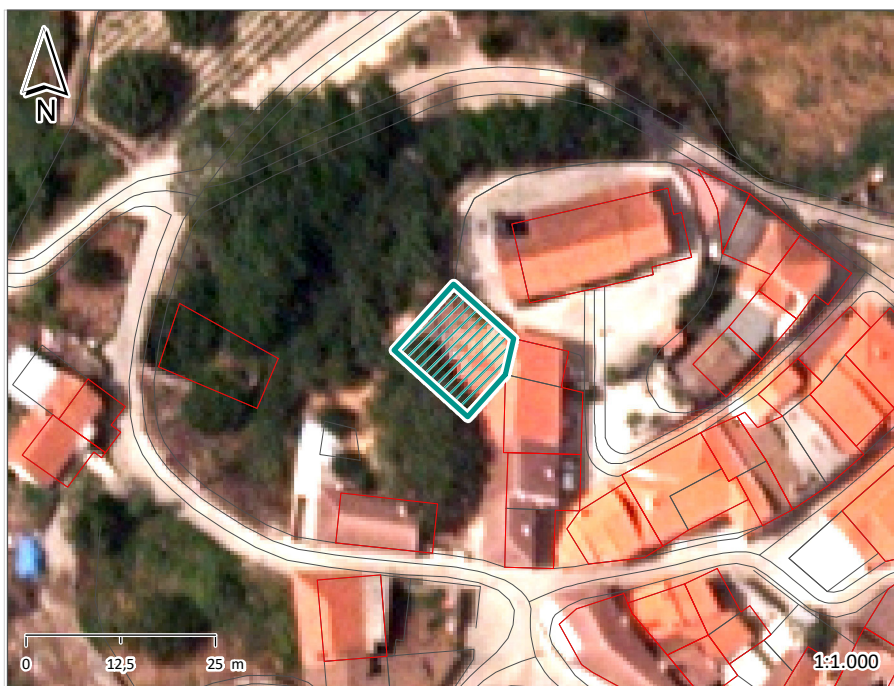
| IDENTIFICAÇÃO DO LOCAL: | RUA DA CAMILA | Nº POLÍCIA: | EDIFÍCIO Nº: 112 |

| ÉPOCA DE CONSTRUÇÃO | ANTERIOR A 1900 | ESTADO DE CONSERVAÇÃO | PÉSSIMO |

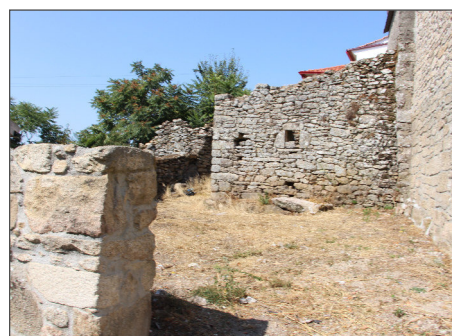
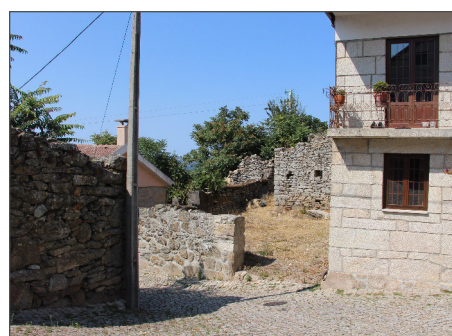
| VALOR ARQUITETÓNICO | SEM QUALIDADE | TIPOLOGIA DO EDIFICADO | AGRUPADO |

| RUÍNA. |

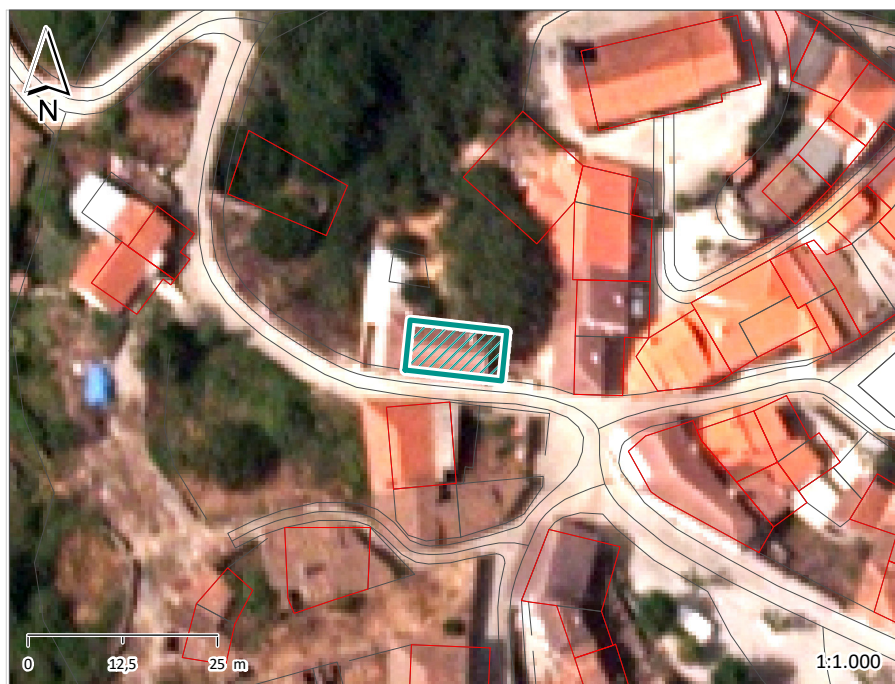
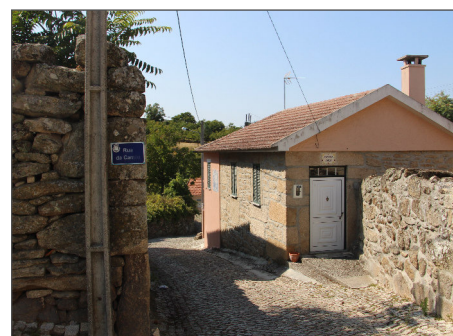
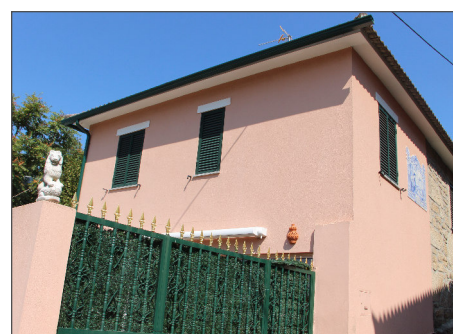
| IDENTIFICAÇÃO DO LOCAL: | RUA DA CAMILA | Nº POLÍCIA: | EDIFÍCIO Nº: 113 |

| ÉPOCA DE CONSTRUÇÃO | 1900-1950 | ESTADO DE CONSERVAÇÃO | EXCELENTE |
| VALOR ARQUITETÓNICO | SEM QUALIDADE | TIPOLOGIA DO EDIFICADO | ISOLADO |

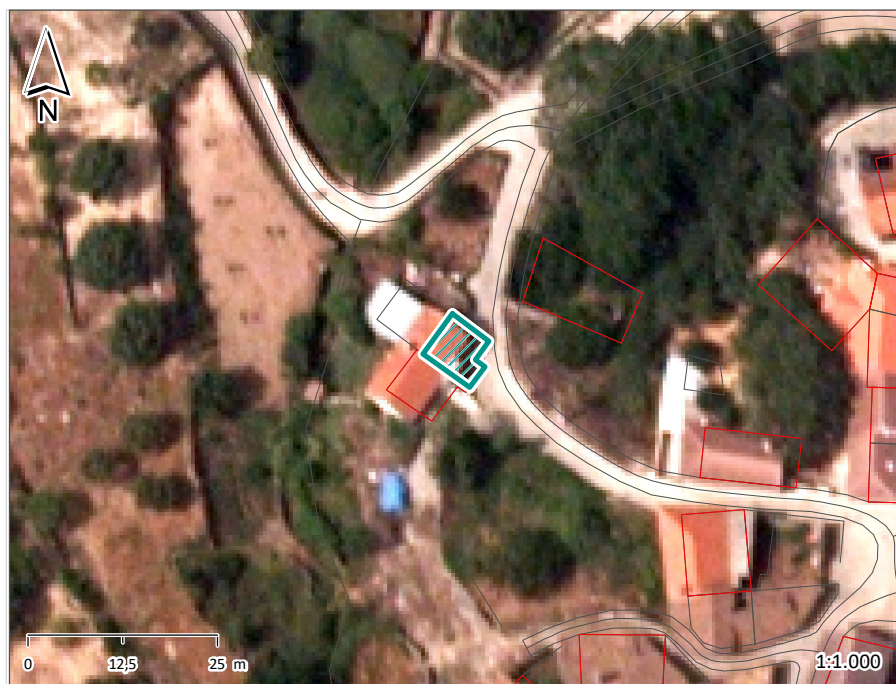
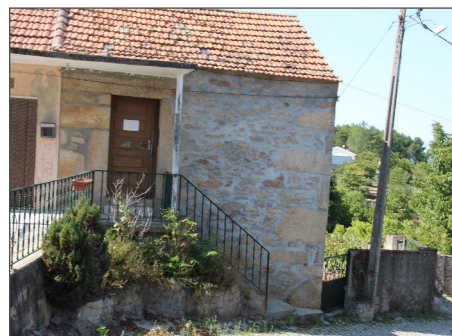
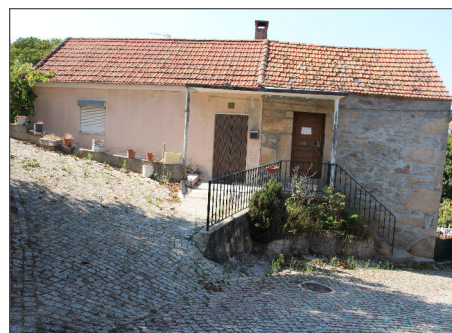
| IDENTIFICAÇÃO DO LOCAL: | RUA DA CAMILA | Nº POLÍCIA: | EDIFÍCIO Nº: 114 |

| ÉPOCA DE CONSTRUÇÃO | 1900-1950 | ESTADO DE CONSERVAÇÃO | BOM |
| VALOR ARQUITETÓNICO | SEM QUALIDADE | TIPOLOGIA DO EDIFICADO | AGRUPADO |

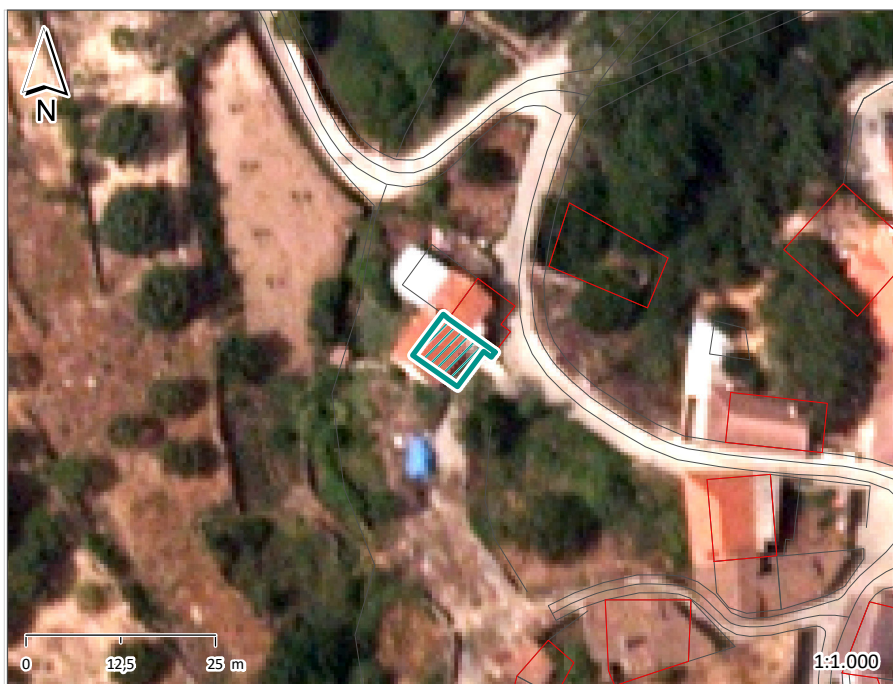
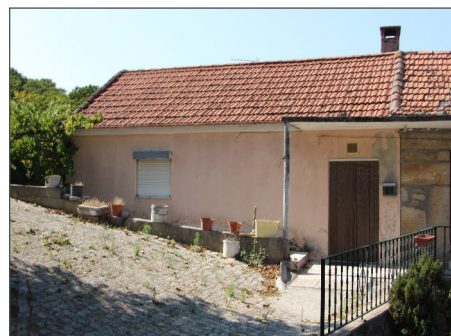
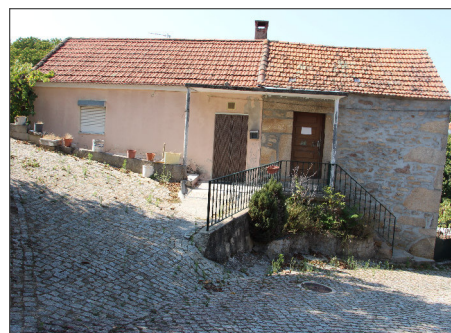
| IDENTIFICAÇÃO DO LOCAL: | RUA DA CAMILA | Nº POLÍCIA: | EDIFÍCIO Nº: 115 |

| ÉPOCA DE CONSTRUÇÃO | 1900-1950 | ESTADO DE CONSERVAÇÃO | BOM |
| VALOR ARQUITETÓNICO | SEM QUALIDADE | TIPOLOGIA DO EDIFICADO | AGRUPADO |
