# OPERAÇÃO DE REABILITAÇÃO URBANA DE MACIEIRA

## PROGRAMA ESTRATÉGICO DE REABILITAÇÃO URBANA

CADERNO II – CARACTERIZAÇÃO DO EDIFICADO E DO ESPAÇO PÚBLICO | Fevereiro 2018

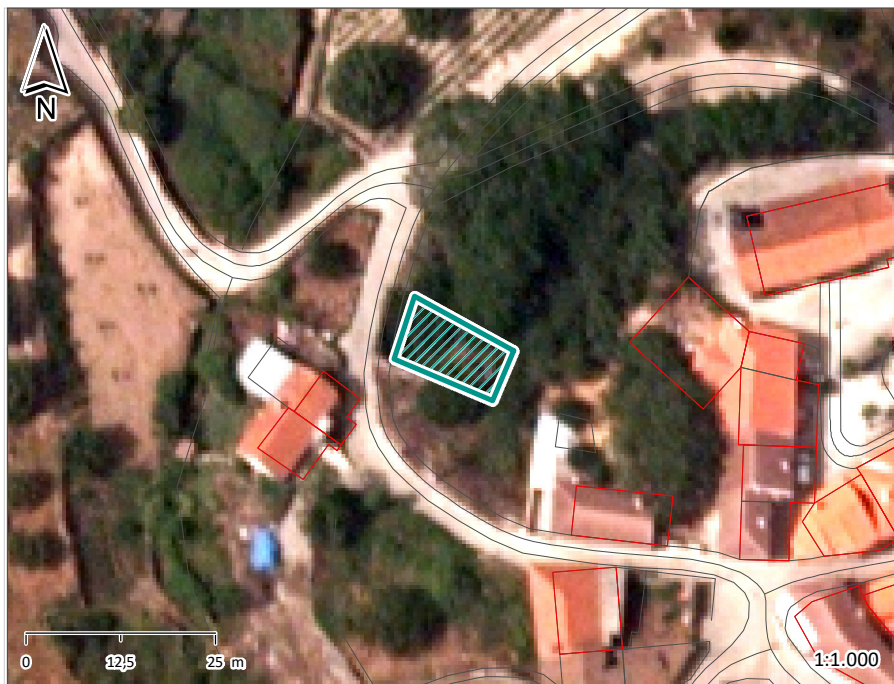
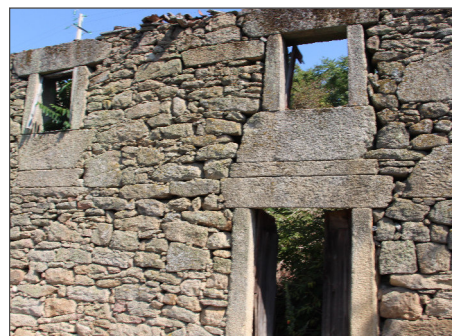
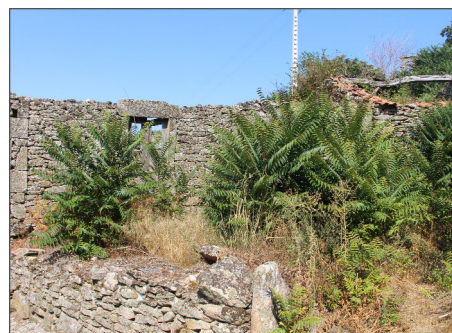
| IDENTIFICAÇÃO DO LOCAL: | RUA DA CAMILA | Nº POLÍCIA: | EDIFÍCIO Nº: 116 |

| ÉPOCA DE CONSTRUÇÃO | ANTERIOR A 1900 | ESTADO DE CONSERVAÇÃO | PÉSSIMO |
| VALOR ARQUITETÓNICO | SEM QUALIDADE | TIPOLOGIA DO EDIFICADO | ISOLADO |

| CONSTRUÇÃO | MATERIAL | TIPO | COR |
|---|---|---|---|
| ESTRUTURA | GRANITO | ALVENARIA | |
| REVESTIMENTO FACHADA | GRANITO | APARENTE | NATURAL |

| FORMA DE OCUPAÇÃO | DEVOLUTO | REGIME DE PROPRIEDADE | DO PRÓPRIO | ENTIDADE PROPRIETÁRIA | PRIVADA |

| RUÍNA. |

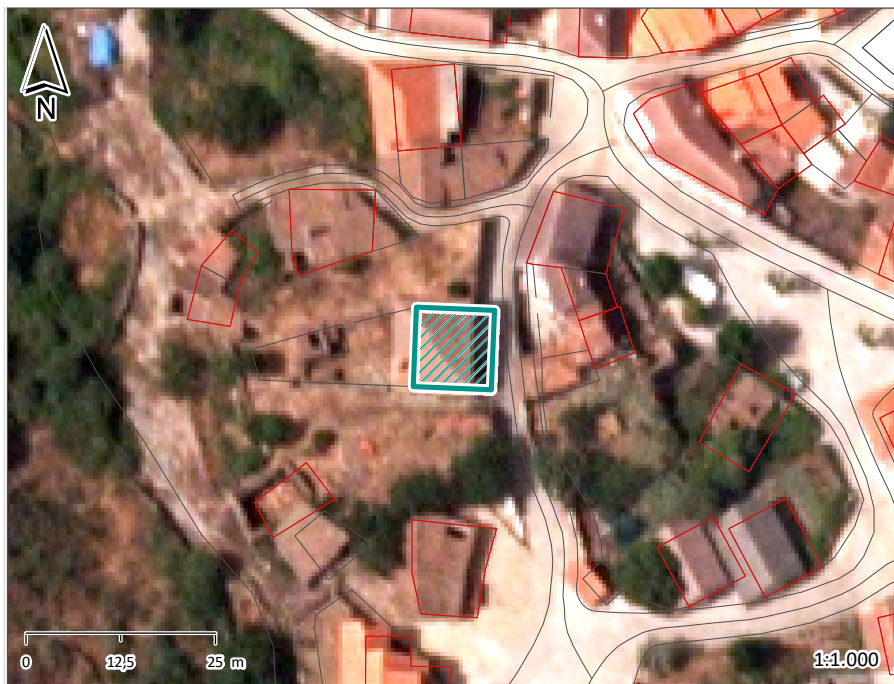
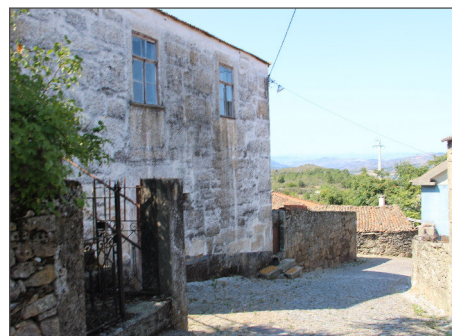
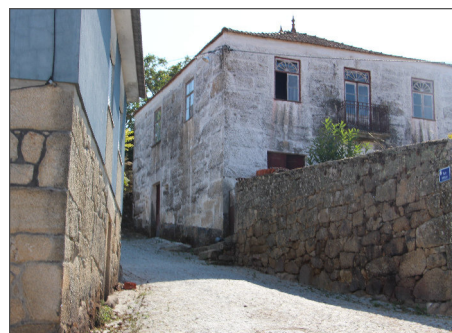
| IDENTIFICAÇÃO DO LOCAL: | RUA SALAZAR | Nº POLÍCIA: | EDIFÍCIO Nº: 117 |

| ÉPOCA DE CONSTRUÇÃO | 1900-1950 | ESTADO DE CONSERVAÇÃO | MÉDIO |
| VALOR ARQUITETÓNICO | SEM QUALIDADE | TIPOLOGIA DO EDIFICADO | ISOLADO |

| CONSTRUÇÃO | MATERIAL | TIPO | COR |
|---|---|---|---|
| ESTRUTURA | GRANITO | ALVENARIA | |
| REVESTIMENTO FACHADA | REBOCO | PINTADO | BRANCO |
| COBERTURA | TELHA CERÂMICA | 4 ÁGUAS | NATURAL |

| FORMA DE OCUPAÇÃO | DEVOLUTO | REGIME DE PROPRIEDADE | DO PRÓPRIO | ENTIDADE PROPRIETÁRIA | PRIVADA |

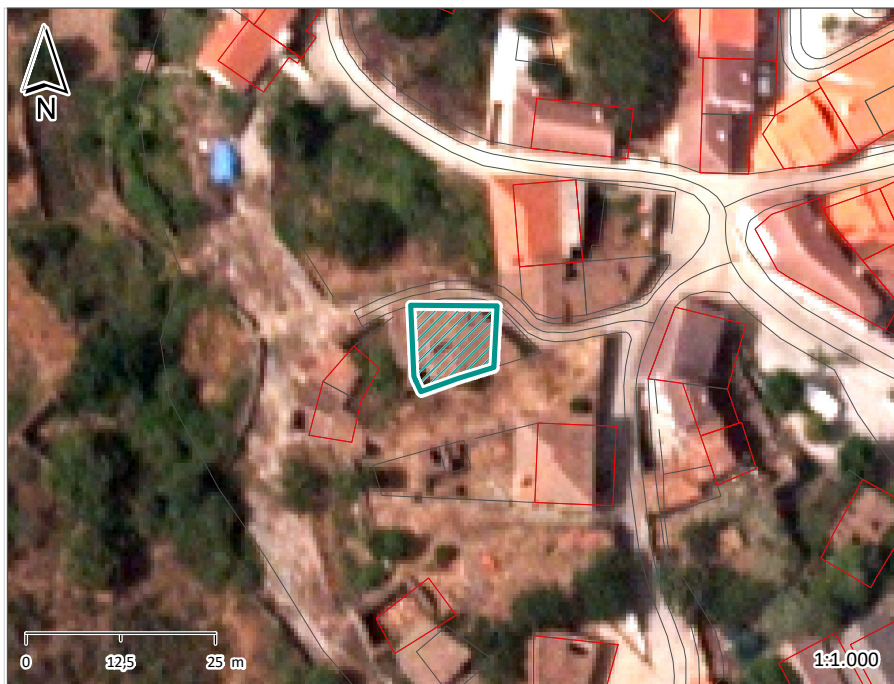
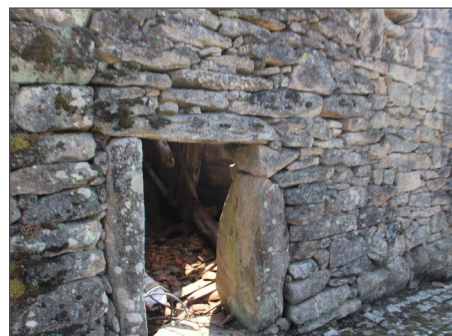
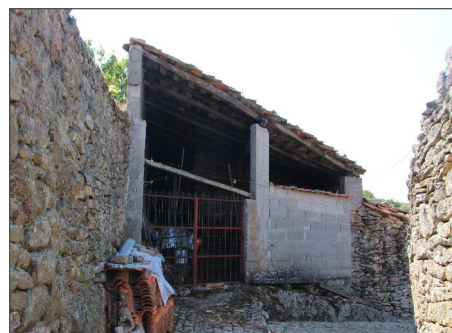
EDIFÍCIO Nº: 118

ÉPOCA DE CONSTRUÇÃO ANTERIOR A 1900

ESTADO DE CONSERVAÇÃO PÉSSIMO

| CONSTRUÇÃO | MATERIAL | TIPO | COR |
|---|---|---|---|
| ESTRUTURA | GRANITO BETÃO | ALVENARIA | |
| REVESTIMENTO FACHADA | GRANITO BETÃO | APARENTE BLOCO | NATURAL POR PINTAR |

FORMA DE OCUPAÇÃO DEVOLUTO

RUÍNA.

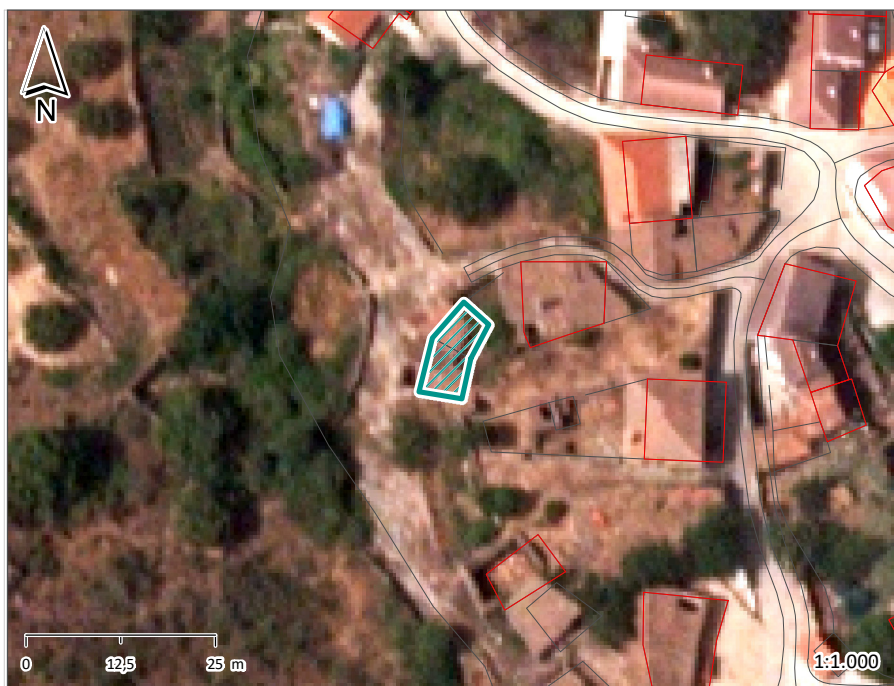
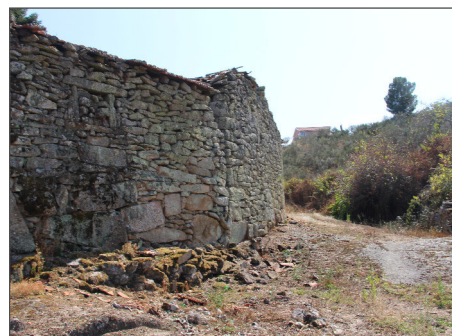
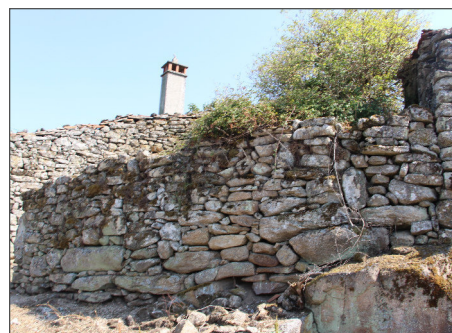
EDIFÍCIO Nº: 119

ÉPOCA DE CONSTRUÇÃO ANTERIOR A 1900

ESTADO DE CONSERVAÇÃO PÉSSIMO

| CONSTRUÇÃO | MATERIAL | TIPO | COR |
|---|---|---|---|
| ESTRUTURA | GRANITO | ALVENARIA | |
| REVESTIMENTO FACHADA | GRANITO | APARENTE | NATURAL |

FORMA DE OCUPAÇÃO DEVOLUTO

RUÍNA.

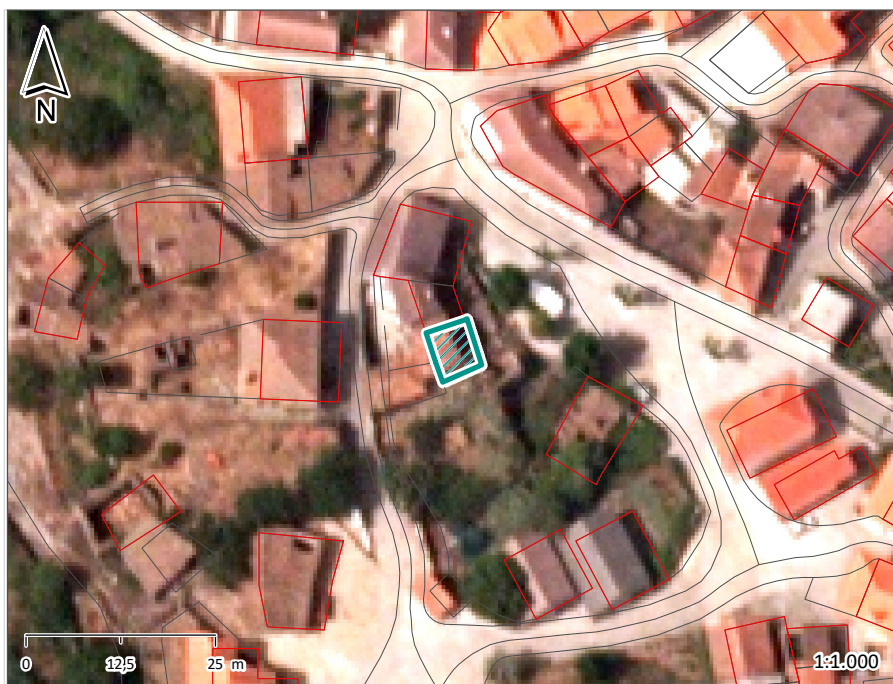
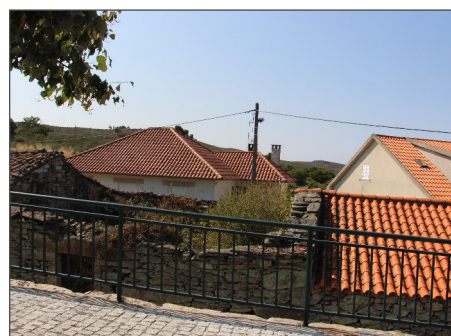
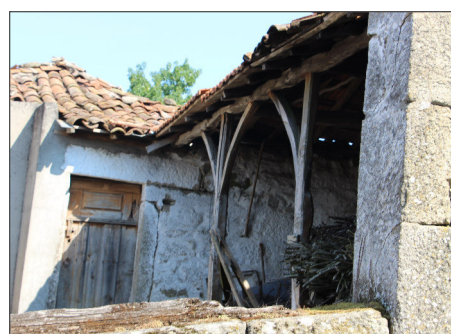
| IDENTIFICAÇÃO DO LOCAL: | RUA SALAZAR | Nº POLÍCIA: | EDIFÍCIO Nº: 120 |

| ÉPOCA DE CONSTRUÇÃO | 1900-1950 | ESTADO DE CONSERVAÇÃO | MAU |
| VALOR ARQUITETÓNICO | SEM QUALIDADE | TIPOLOGIA DO EDIFICADO | AGRUPADO |

| CONSTRUÇÃO | MATERIAL | TIPO | COR |
|---|---|---|---|
| ESTRUTURA | GRANITO BETÃO | ALVENARIA | |
| REVESTIMENTO FACHADA | GRANITO REBOCO | APARENTE PINTADO | NATURAL BRANCO |
| ELEMENTOS DISSONANTES | AMPLIAÇÃO EM BETÃO POR PINTAR. | | |

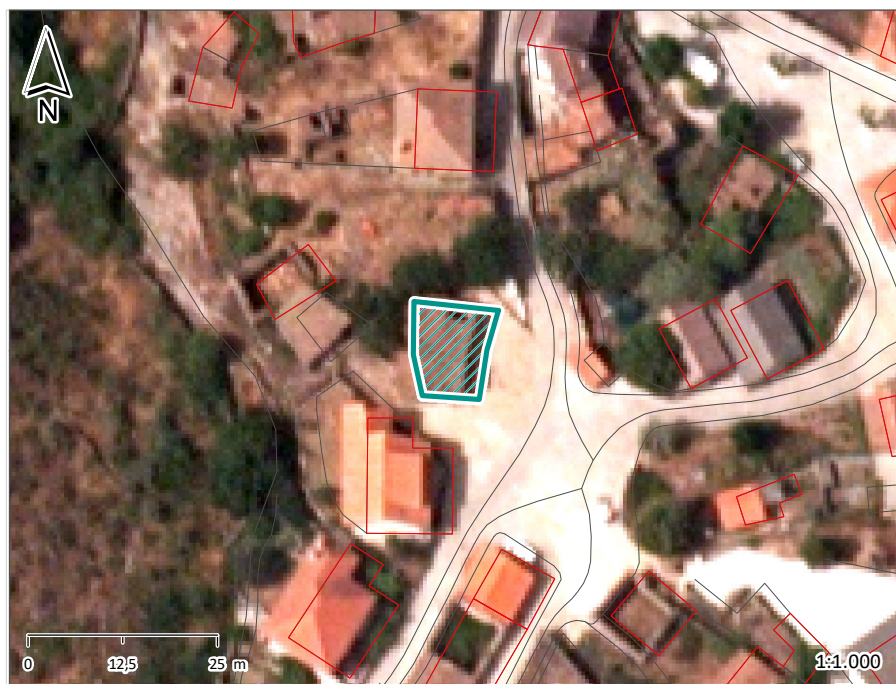
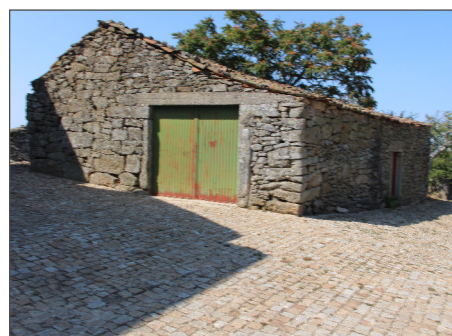
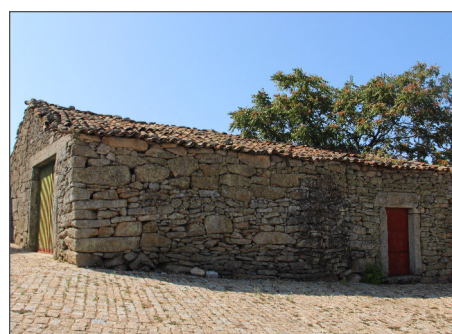
| IDENTIFICAÇÃO DO LOCAL: | RUA SALAZAR | Nº POLÍCIA: | EDIFÍCIO Nº: 121 |

| ÉPOCA DE CONSTRUÇÃO | ANTERIOR A 1900 | ESTADO DE CONSERVAÇÃO | MAU |
| VALOR ARQUITETÓNICO | SEM QUALIDADE | TIPOLOGIA DO EDIFICADO | AGRUPADO |

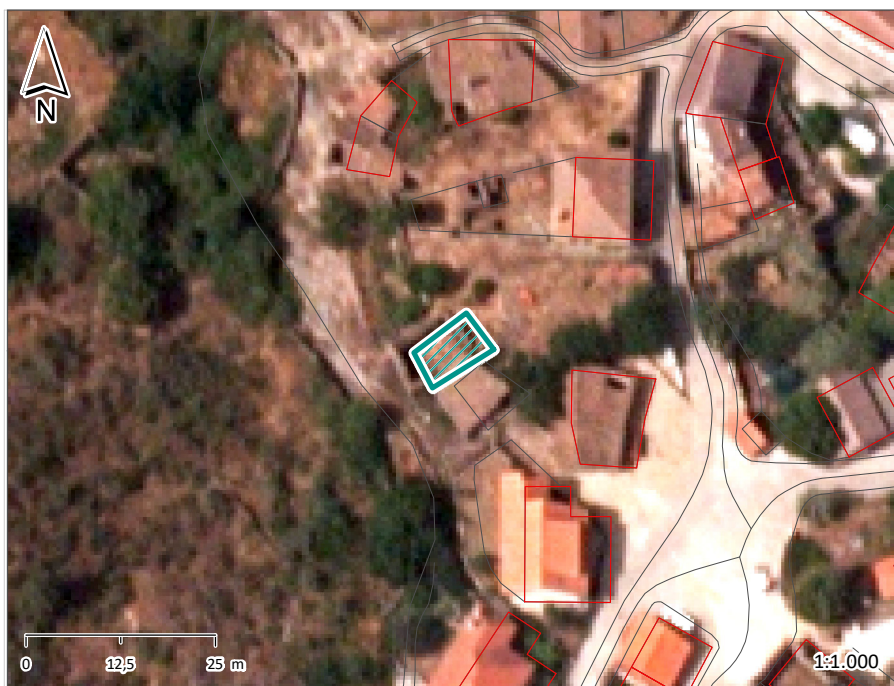
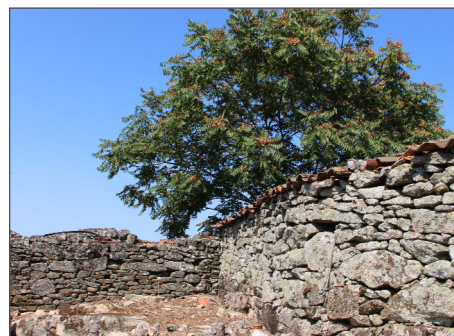
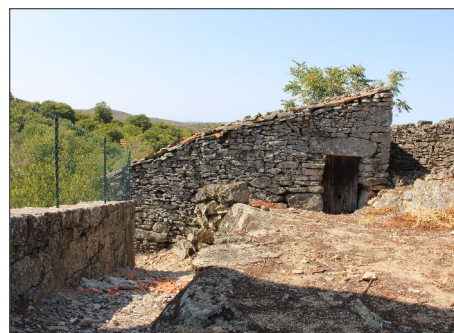
EDIFÍCIO Nº: 122

ÉPOCA DE CONSTRUÇÃO ANTERIOR A 1900

ESTADO DE CONSERVAÇÃO PÉSSIMO

RUÍNA.

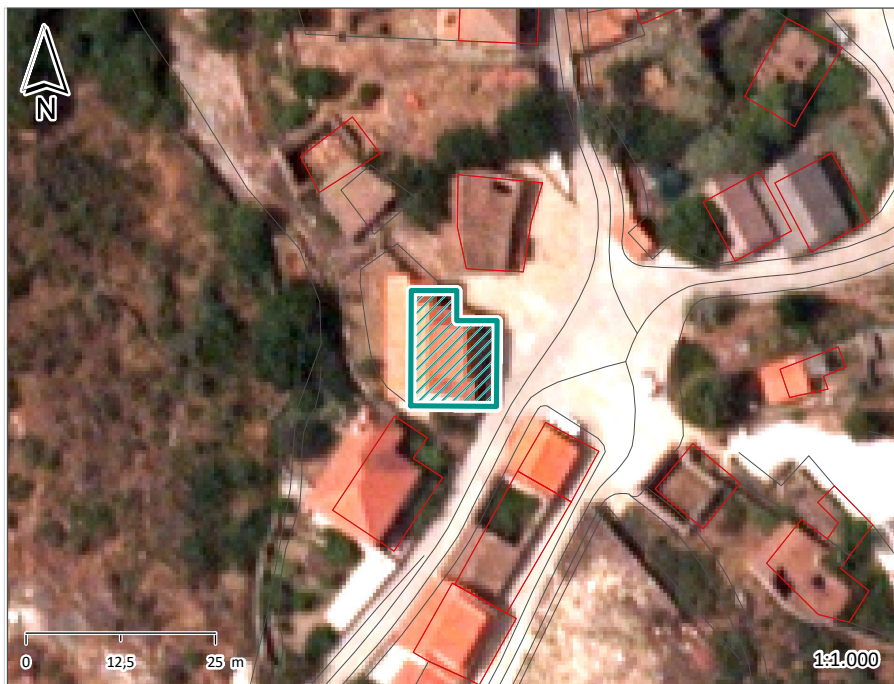
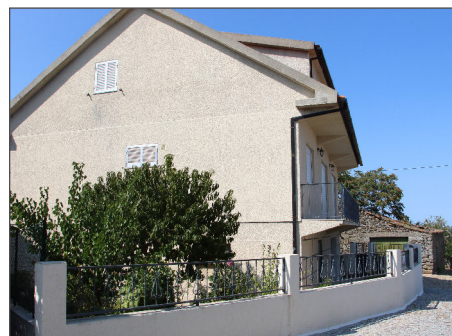
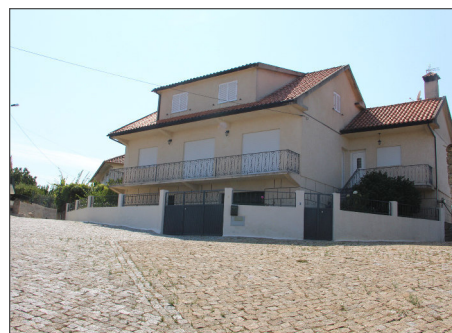
| IDENTIFICAÇÃO DO LOCAL: | RUA TAPADA DE NOSSA SENHORA | Nº POLÍCIA: | 4 | EDIFÍCIO Nº: | 123 |

| ÉPOCA DE CONSTRUÇÃO | 1951-1990 | ESTADO DE CONSERVAÇÃO | EXCELENTE |
| VALOR ARQUITETÓNICO | SEM QUALIDADE | TIPOLOGIA DO EDIFICADO | ISOLADO |

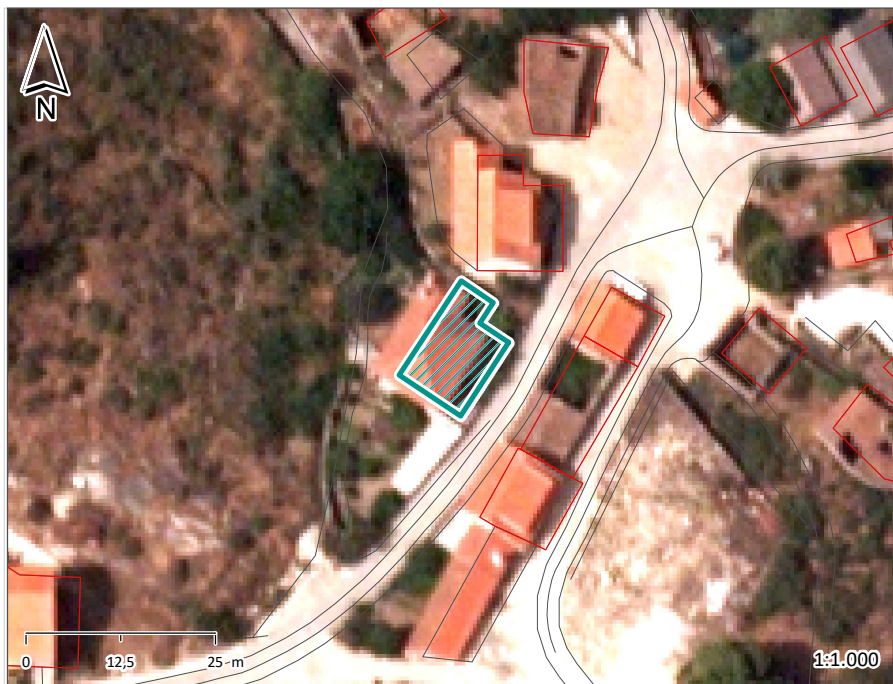
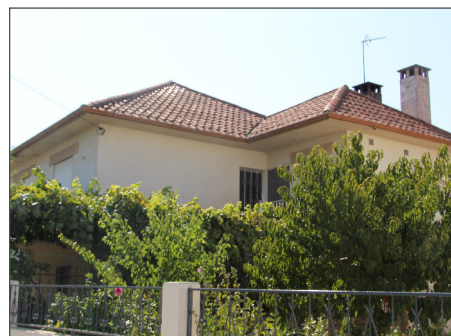
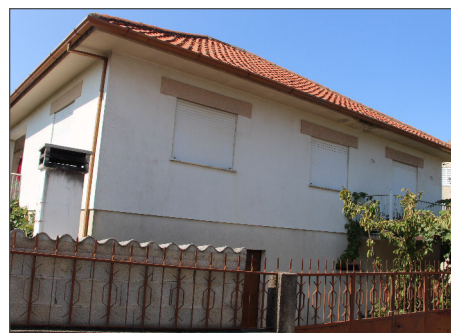
| IDENTIFICAÇÃO DO LOCAL: | RUA TAPADA DE NOSSA SENHORA | Nº POLÍCIA: | EDIFÍCIO Nº: 124 |

| ÉPOCA DE CONSTRUÇÃO | 1951-1990 | ESTADO DE CONSERVAÇÃO | EXCELENTE |
| VALOR ARQUITETÓNICO | SEM QUALIDADE | TIPOLOGIA DO EDIFICADO | ISOLADO |

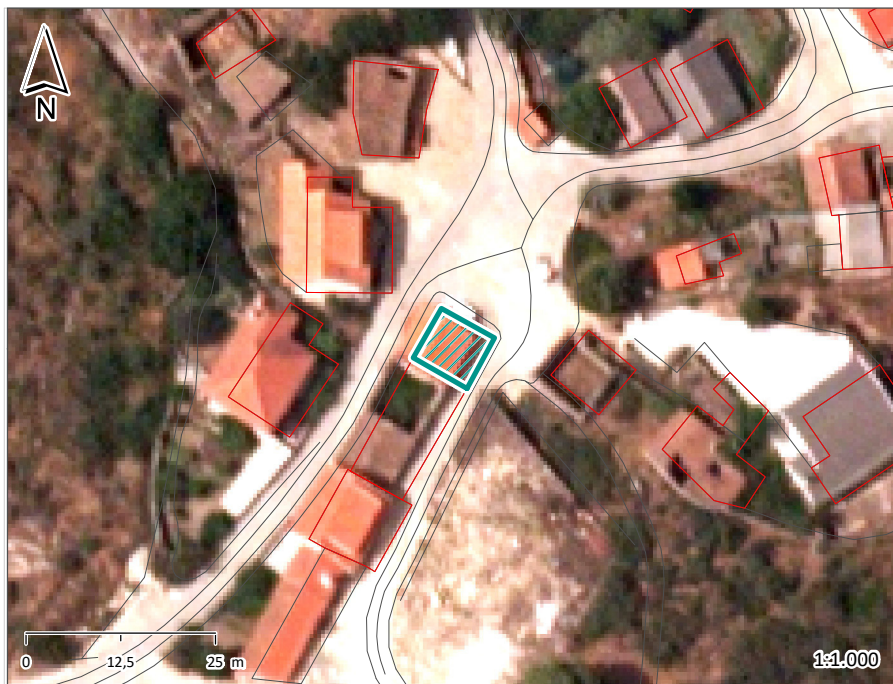
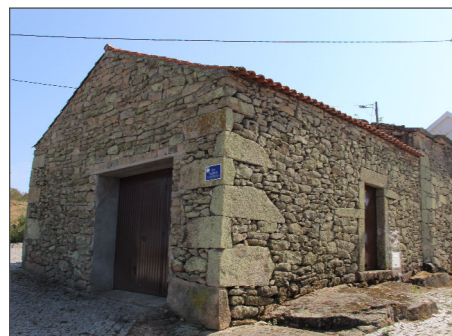
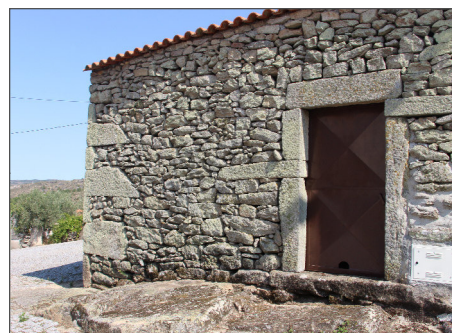
| IDENTIFICAÇÃO DO LOCAL: | RUA TAPADA DE NOSSA SENHORA | Nº POLÍCIA: | EDIFÍCIO Nº: 125 |

| ÉPOCA DE CONSTRUÇÃO | ANTERIOR A 1900 | ESTADO DE CONSERVAÇÃO | EXCELENTE |
| VALOR ARQUITETÓNICO | SEM QUALIDADE | TIPOLOGIA DO EDIFICADO | AGRUPADO |

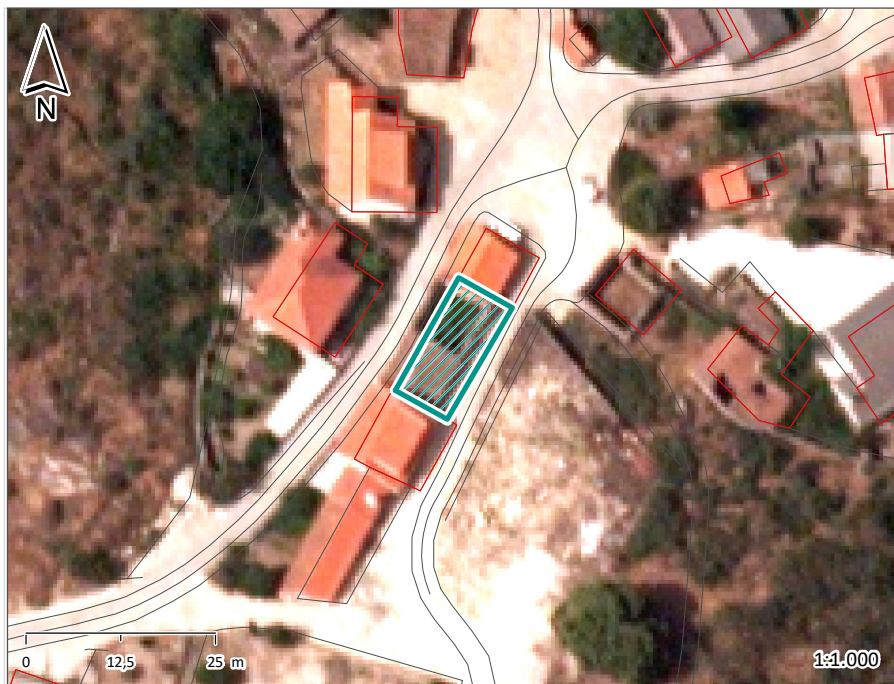
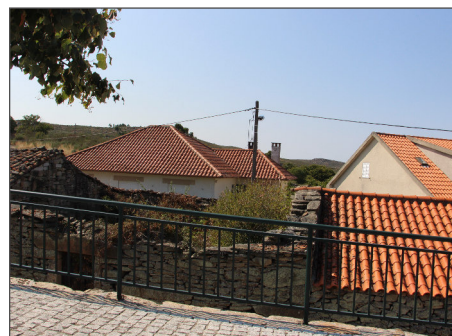
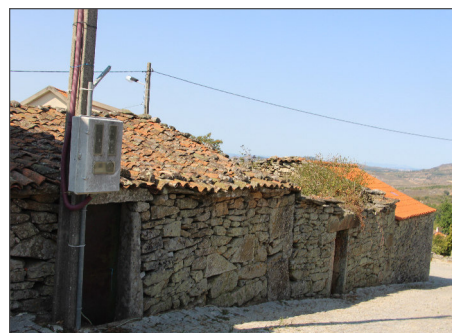
| IDENTIFICAÇÃO DO LOCAL: | RUA TAPADA DE NOSSA SENHORA | Nº POLÍCIA: | EDIFÍCIO Nº: 126 |

| ÉPOCA DE CONSTRUÇÃO | ANTERIOR A 1900 | ESTADO DE CONSERVAÇÃO | PÉSSIMO |
| VALOR ARQUITETÓNICO | SEM QUALIDADE | TIPOLOGIA DO EDIFICADO | AGRUPADO |

| RUÍNA. |

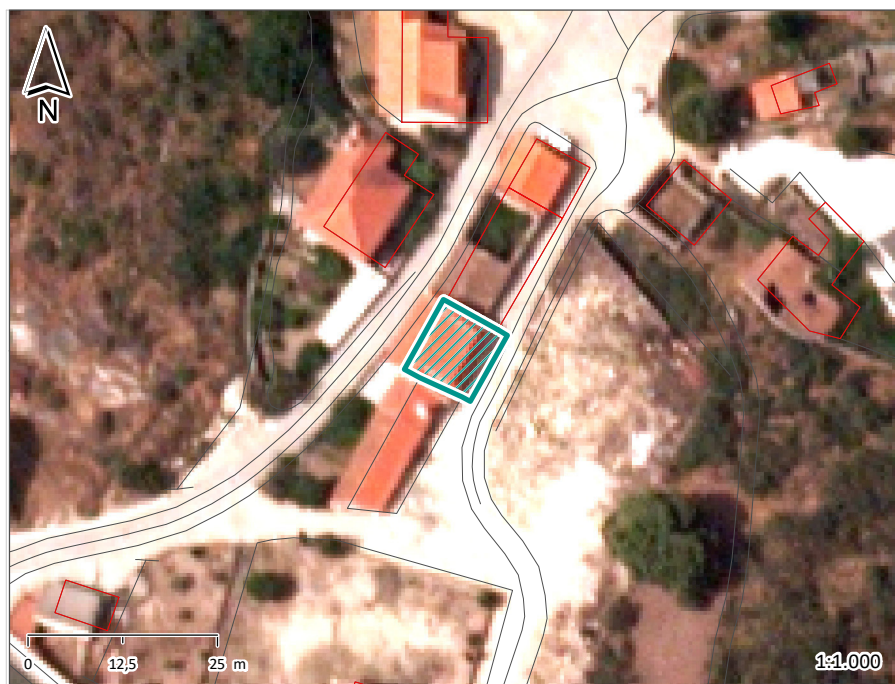
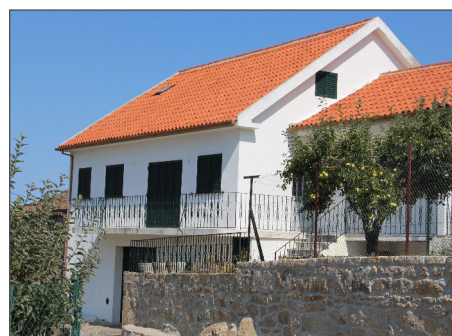
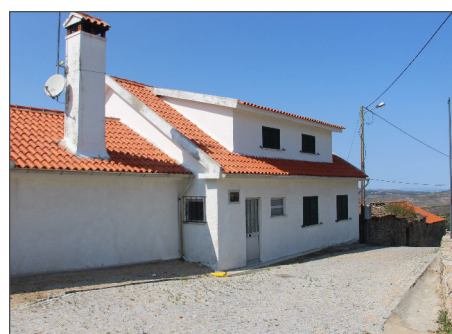
| IDENTIFICAÇÃO DO LOCAL: | RUA TAPADA DE NOSSA SENHORA | Nº POLÍCIA: | EDIFÍCIO Nº: 127 |

| ÉPOCA DE CONSTRUÇÃO | 1951-1990 | ESTADO DE CONSERVAÇÃO | EXCELENTE |
| VALOR ARQUITETÓNICO | SEM QUALIDADE | TIPOLOGIA DO EDIFICADO | AGRUPADO |

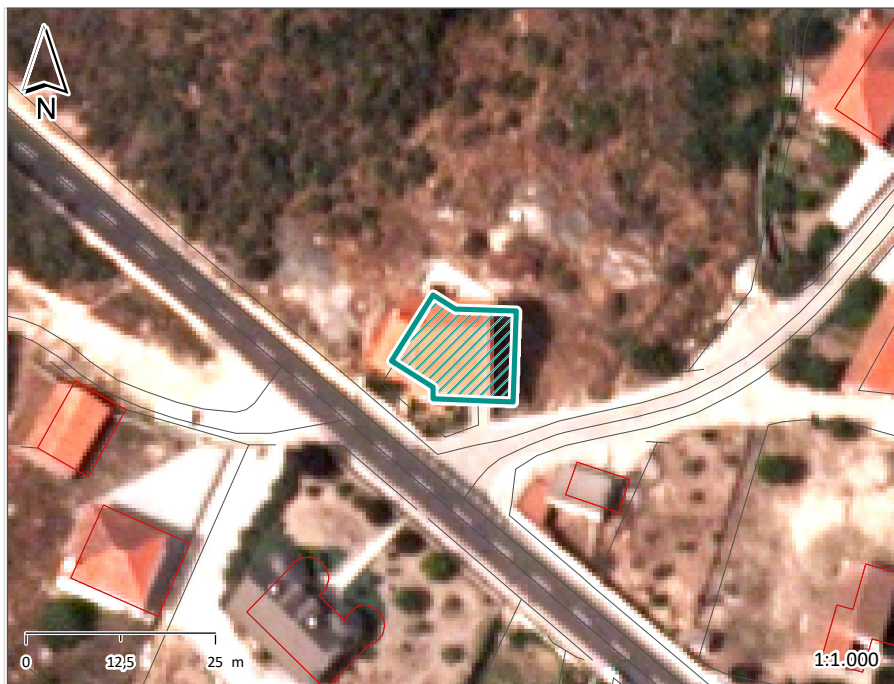
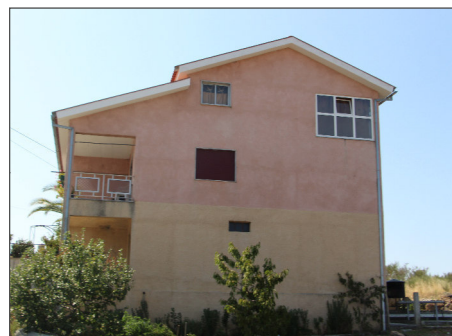
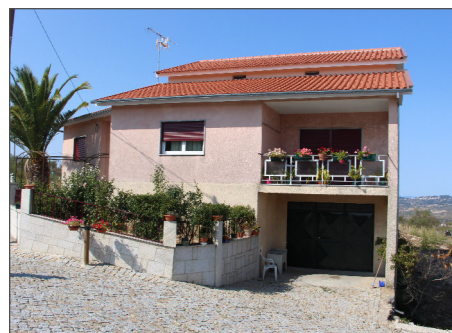
| IDENTIFICAÇÃO DO LOCAL: | RUA TAPADA DE NOSSA SENHORA | Nº POLÍCIA: | EDIFÍCIO Nº: 128 |

| ÉPOCA DE CONSTRUÇÃO | 1951-1990 | ESTADO DE CONSERVAÇÃO | EXCELENTE |
| VALOR ARQUITETÓNICO | SEM QUALIDADE | TIPOLOGIA DO EDIFICADO | ISOLADO |

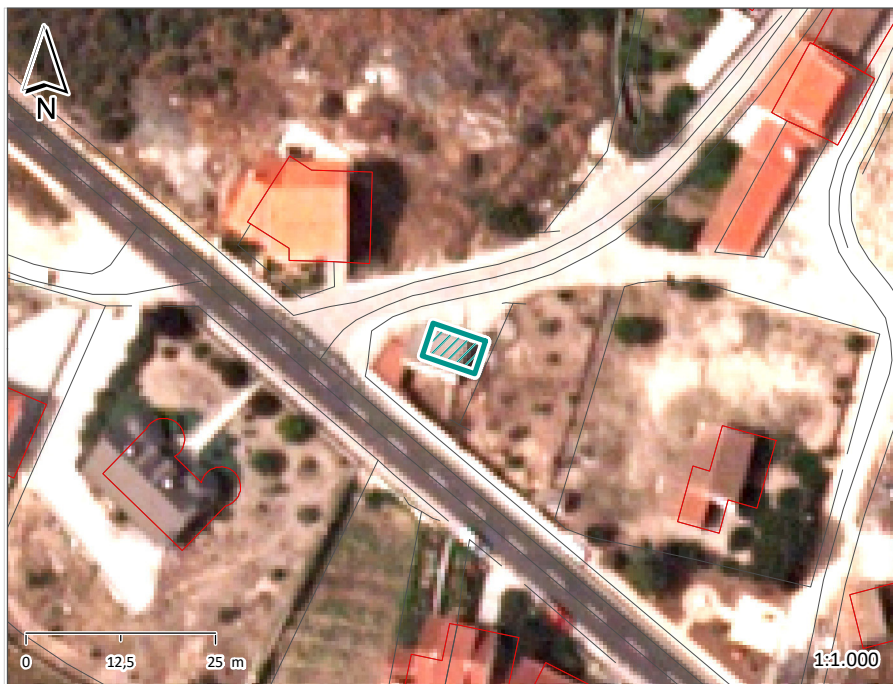
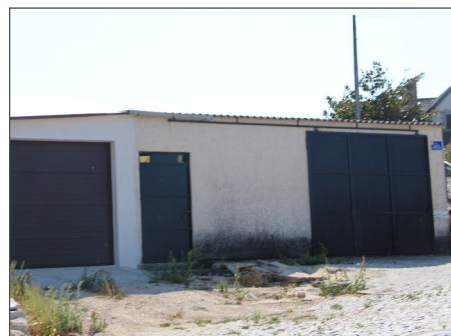
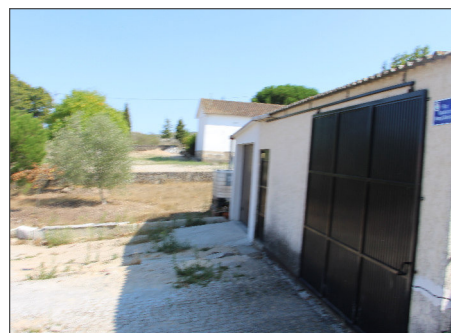
| IDENTIFICAÇÃO DO LOCAL: | RUA TAPADA DE NOSSA SENHORA | Nº POLÍCIA: | EDIFÍCIO Nº: 129 |

| ÉPOCA DE CONSTRUÇÃO | 1951-1990 | ESTADO DE CONSERVAÇÃO | EXCELENTE |
| VALOR ARQUITETÓNICO | SEM QUALIDADE | TIPOLOGIA DO EDIFICADO | ISOLADO |

| CONSTRUÇÃO | MATERIAL | TIPO | COR |
|---|---|---|---|
| ESTRUTURA | BETÃO | | |
| REVESTIMENTO FACHADA | REBOCO | CARAPINHA | AMARELO |
| COBERTURA | CHAPA | INCLINADA | PRETO |

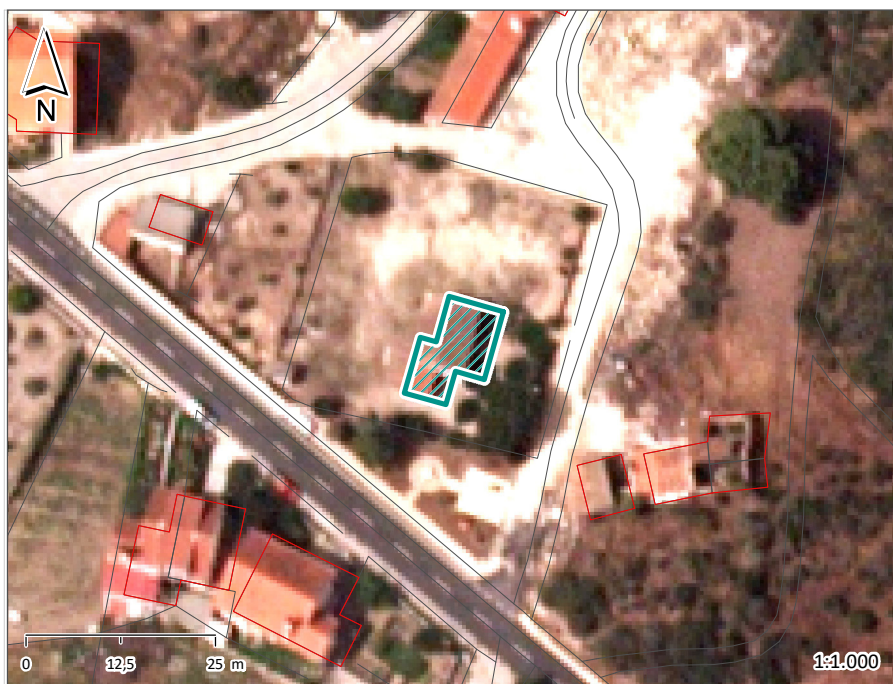
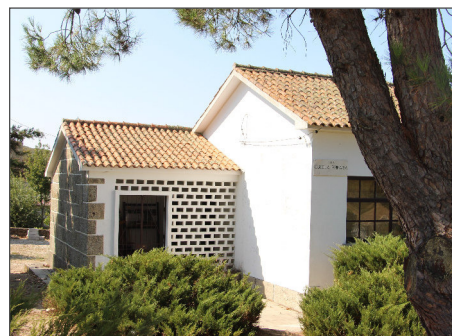
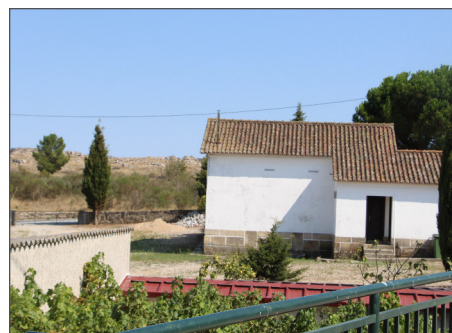
| IDENTIFICAÇÃO DO LOCAL: | RUA DE SÃO SEBASTIÃO | Nº POLÍCIA: | EDIFÍCIO Nº: 130 |

| ÉPOCA DE CONSTRUÇÃO | 1951-1990 | ESTADO DE CONSERVAÇÃO | BOM |
| VALOR ARQUITETÓNICO | SEM QUALIDADE | TIPOLOGIA DO EDIFICADO | ISOLADO |

| CONSTRUÇÃO | MATERIAL | TIPO | COR |
|---|---|---|---|
| ESTRUTURA | GRANITO | ALVENARIA | |
| REVESTIMENTO FACHADA | REBOCO GRANITO | PINTADO APARENTE | BRANCO NATURAL |
| COBERTURA | TELHA CERÂMICA | 2 ÁGUAS | NATURAL |

| FORMA DE OCUPAÇÃO | DEVOLUTO | REGIME DE PROPRIEDADE | DO PRÓPRIO | ENTIDADE PROPRIETÁRIA | INSTITUIÇÃO PÚBLICA |

| ESCOLA PRIMÁRIA |

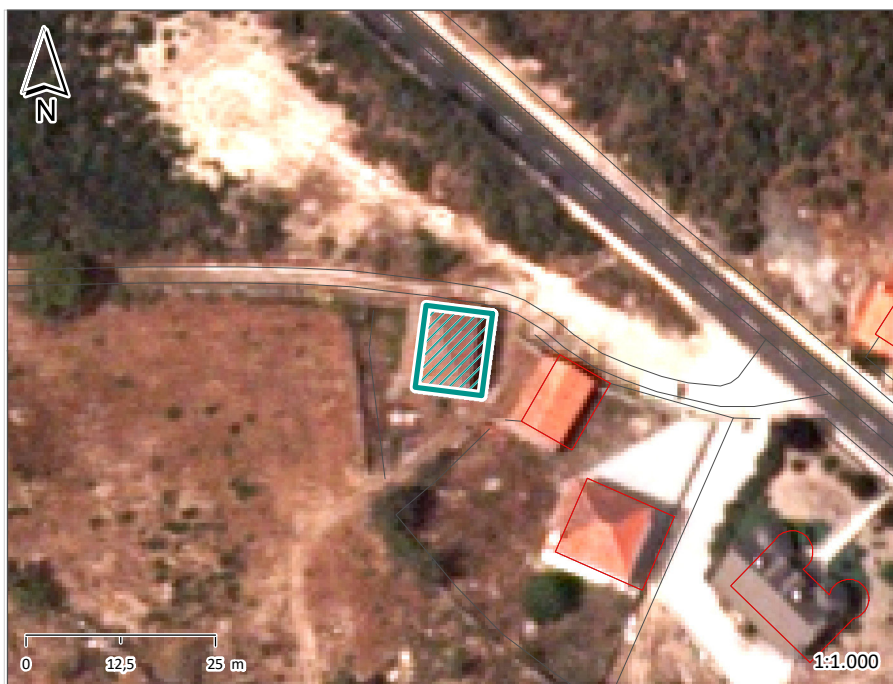
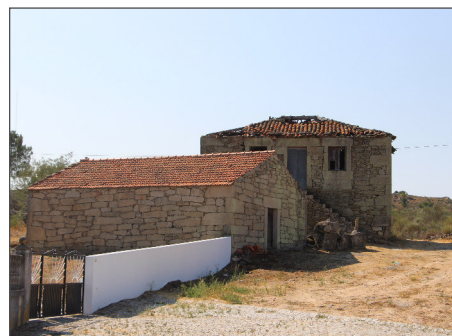
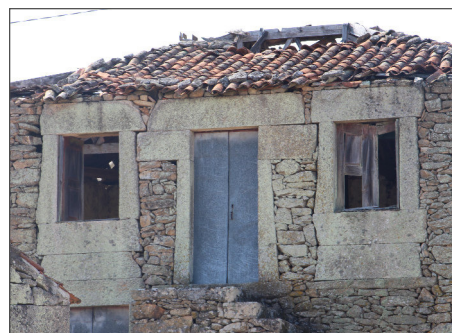
EDIFÍCIO Nº: 131

ÉPOCA DE CONSTRUÇÃO ANTERIOR A 1900

ESTADO DE CONSERVAÇÃO MAU

| CONSTRUÇÃO | MATERIAL | TIPO | COR |
|---|---|---|---|
| ESTRUTURA | GRANITO | ALVENARIA | |
| REVESTIMENTO FACHADA | GRANITO | APARENTE | NATURAL |
| COBERTURA | TELHA CERÂMICA | 4 ÁGUAS | NATURAL |

FORMA DE OCUPAÇÃO DEVOLUTO

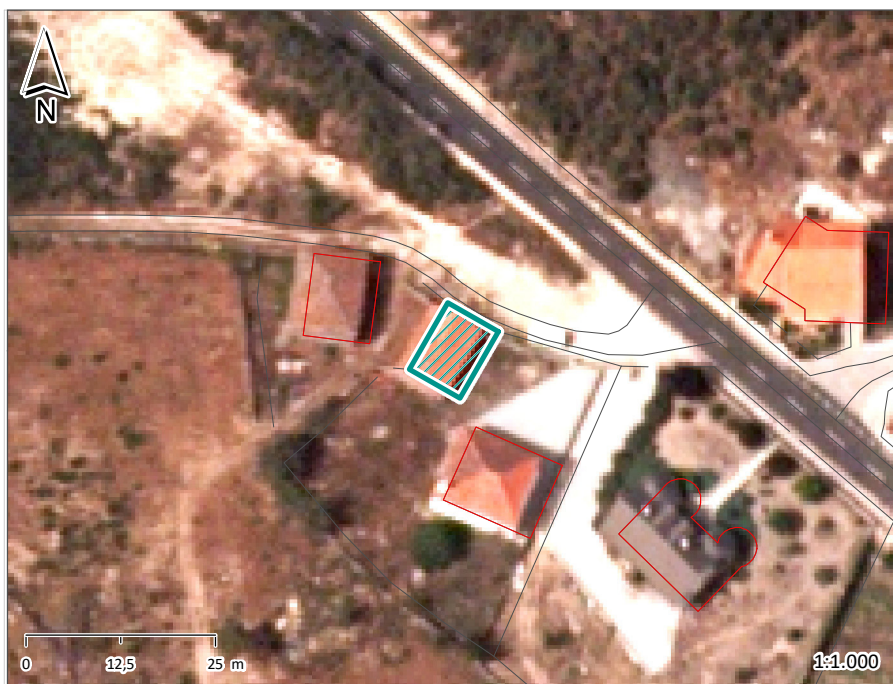
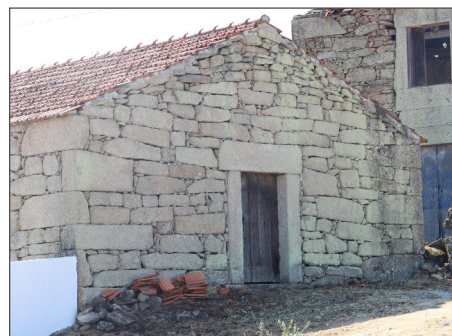
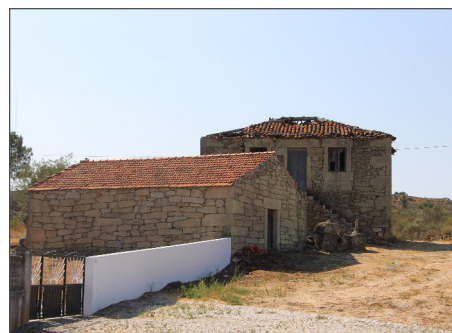
EDIFÍCIO Nº: 132

ÉPOCA DE CONSTRUÇÃO ANTERIOR A 1900

ESTADO DE CONSERVAÇÃO BOM

| CONSTRUÇÃO | MATERIAL | TIPO | COR |
|---|---|---|---|
| ESTRUTURA | GRANITO | ALVENARIA | |
| REVESTIMENTO FACHADA | GRANITO | APARENTE | NATURAL |
| COBERTURA | TELHA CERÂMICA | 2 ÁGUAS | NATURAL |

FORMA DE OCUPAÇÃO DEVOLUTO

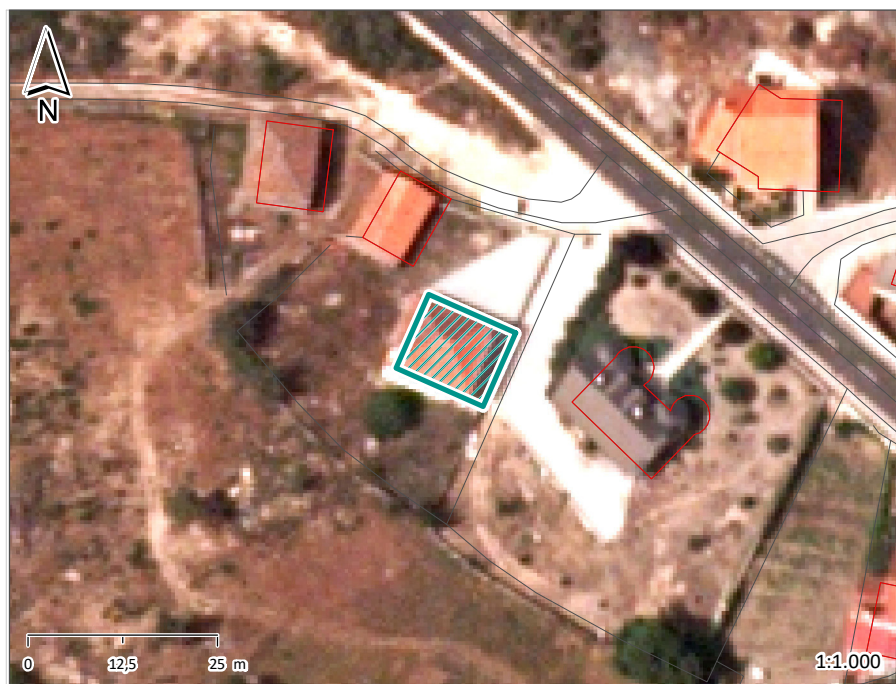
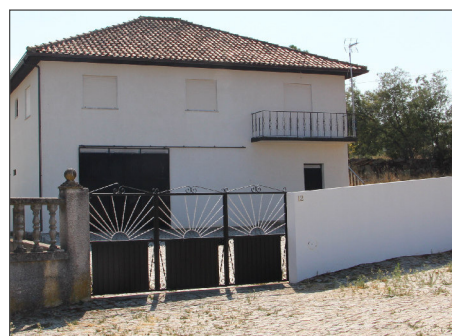
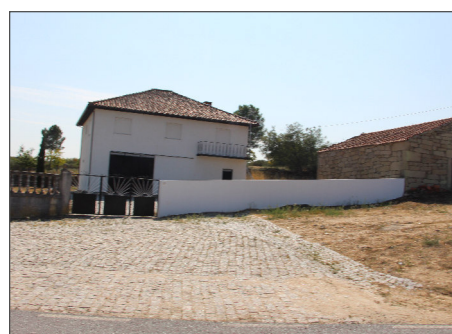
| IDENTIFICAÇÃO DO LOCAL: | ESTRADA MUNICIPAL | Nº POLÍCIA: | 12 | EDIFÍCIO Nº: | 133 |

| ÉPOCA DE CONSTRUÇÃO | 1951-1990 | ESTADO DE CONSERVAÇÃO | EXCELENTE |
| VALOR ARQUITETÓNICO | SEM QUALIDADE | TIPOLOGIA DO EDIFICADO | ISOLADO |

| CONSTRUÇÃO | MATERIAL | TIPO | COR |
|---|---|---|---|
| ESTRUTURA | BETÃO | | |
| REVESTIMENTO FACHADA | REBOCO | PINTADO | BRANCO |
| COBERTURA | TELHA CERÂMICA | 4 ÁGUAS | PRETO |

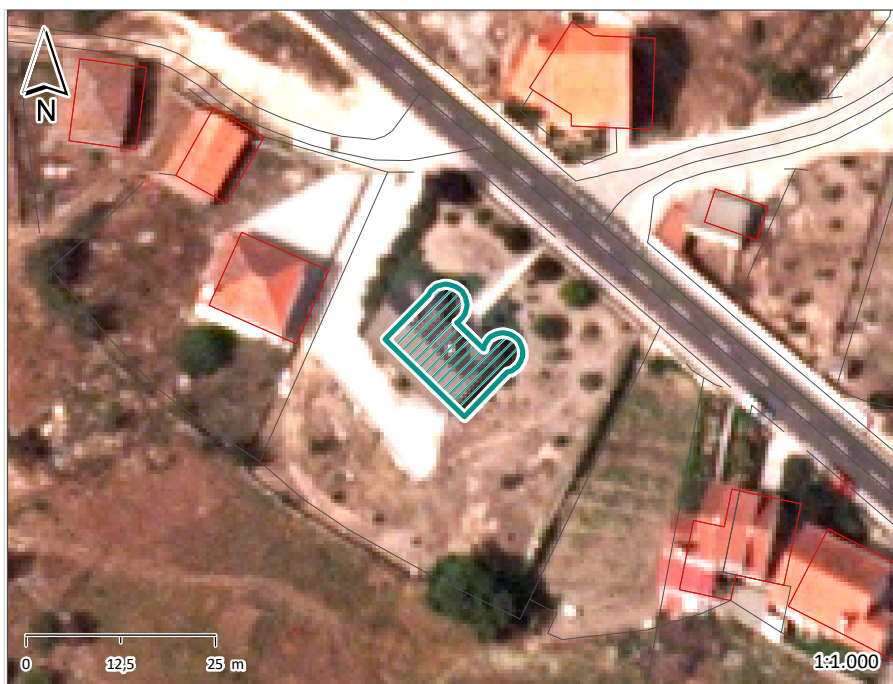
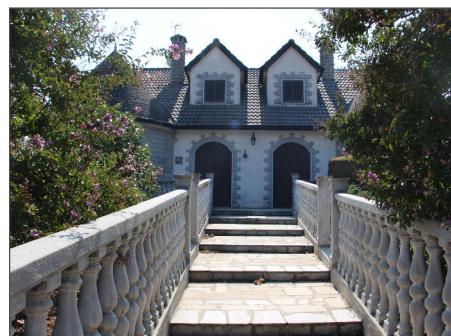
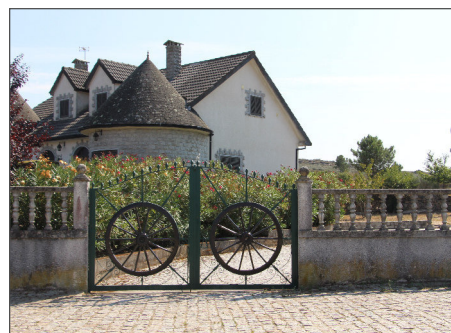
| IDENTIFICAÇÃO DO LOCAL: | ESTRADA MUNICIPAL | Nº POLÍCIA: | 10 | EDIFÍCIO Nº: | 134 |

| ÉPOCA DE CONSTRUÇÃO | 1951-1990 | ESTADO DE CONSERVAÇÃO | EXCELENTE |
| VALOR ARQUITETÓNICO | SEM QUALIDADE | TIPOLOGIA DO EDIFICADO | ISOLADO |

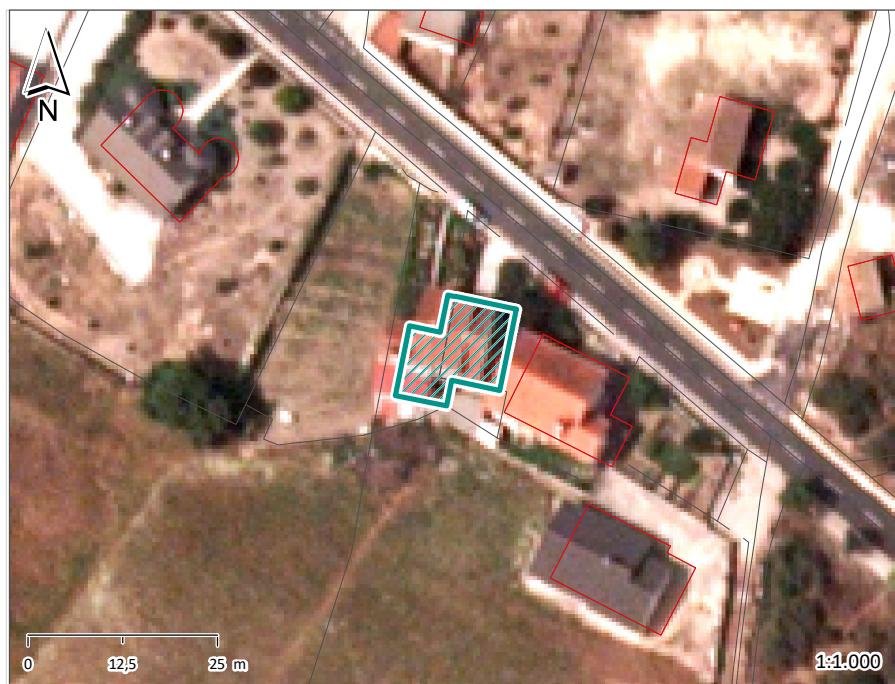
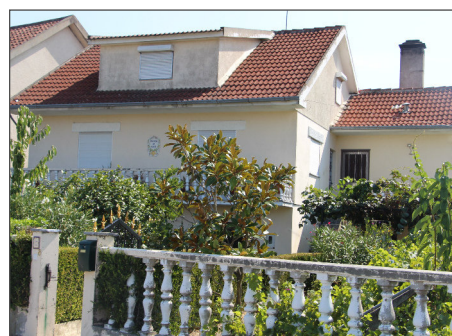
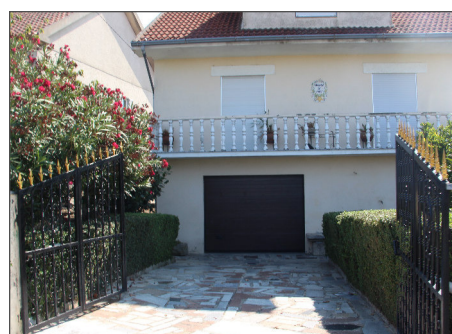
| IDENTIFICAÇÃO DO LOCAL: | ESTRADA MUNICIPAL | Nº POLÍCIA: | EDIFÍCIO Nº: 135 |

| ÉPOCA DE CONSTRUÇÃO | 1951-1990 | ESTADO DE CONSERVAÇÃO | EXCELENTE |
| VALOR ARQUITETÓNICO | SEM QUALIDADE | TIPOLOGIA DO EDIFICADO | ISOLADO |

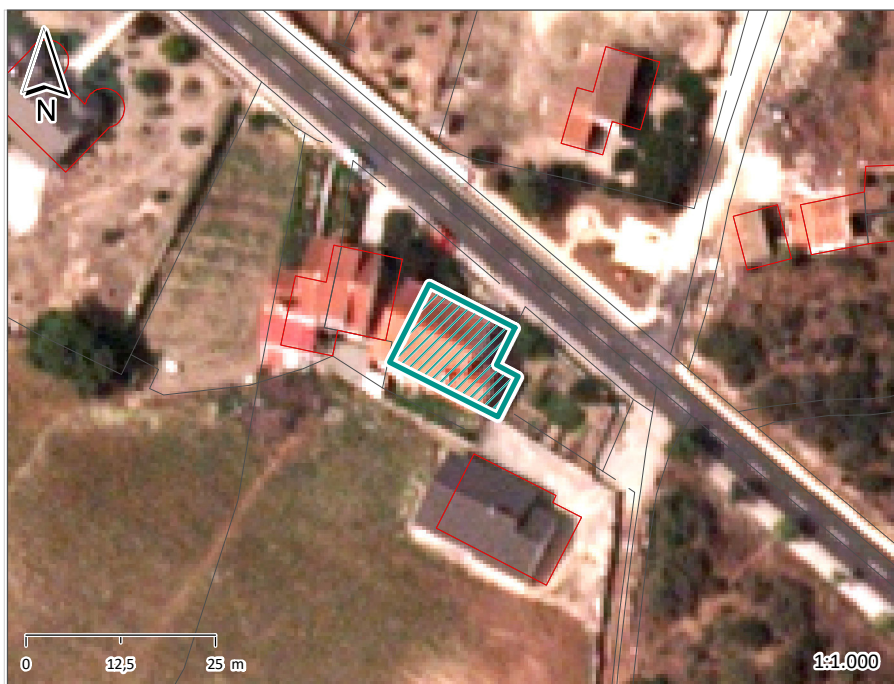
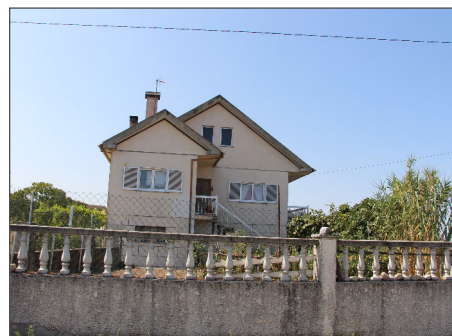
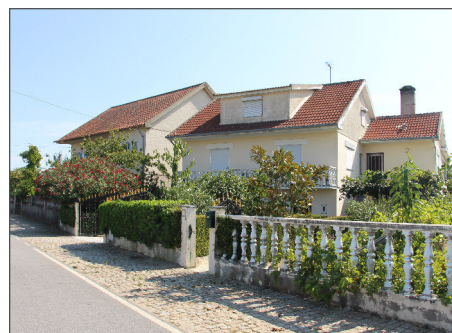
| IDENTIFICAÇÃO DO LOCAL: | ESTRADA MUNICIPAL | Nº POLÍCIA: | EDIFÍCIO Nº: 136 |

| ÉPOCA DE CONSTRUÇÃO | 1951-1990 | ESTADO DE CONSERVAÇÃO | EXCELENTE |
| VALOR ARQUITETÓNICO | SEM QUALIDADE | TIPOLOGIA DO EDIFICADO | ISOLADO |

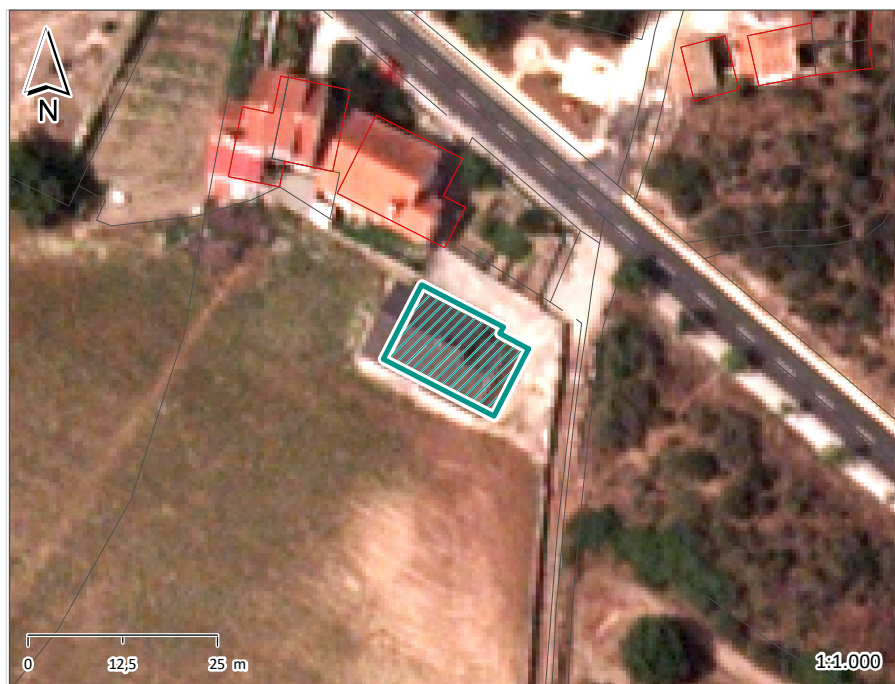
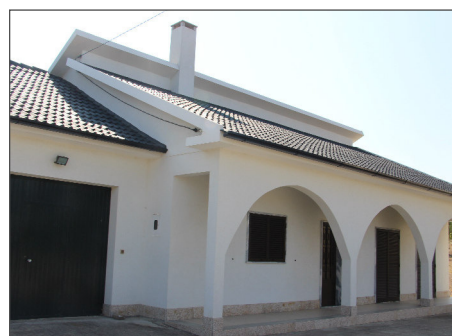
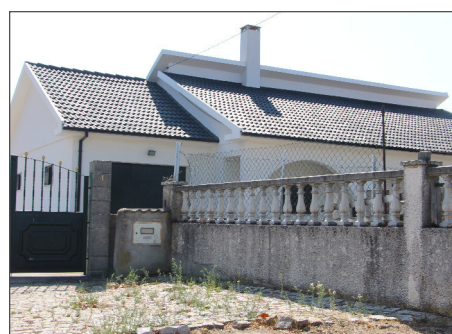
| IDENTIFICAÇÃO DO LOCAL: | ESTRADA MUNICIPAL | Nº POLÍCIA: | 4 | EDIFÍCIO Nº: | 137 |

| ÉPOCA DE CONSTRUÇÃO | 1951-1990 | ESTADO DE CONSERVAÇÃO | EXCELENTE |
| VALOR ARQUITETÓNICO | SEM QUALIDADE | TIPOLOGIA DO EDIFICADO | ISOLADO |

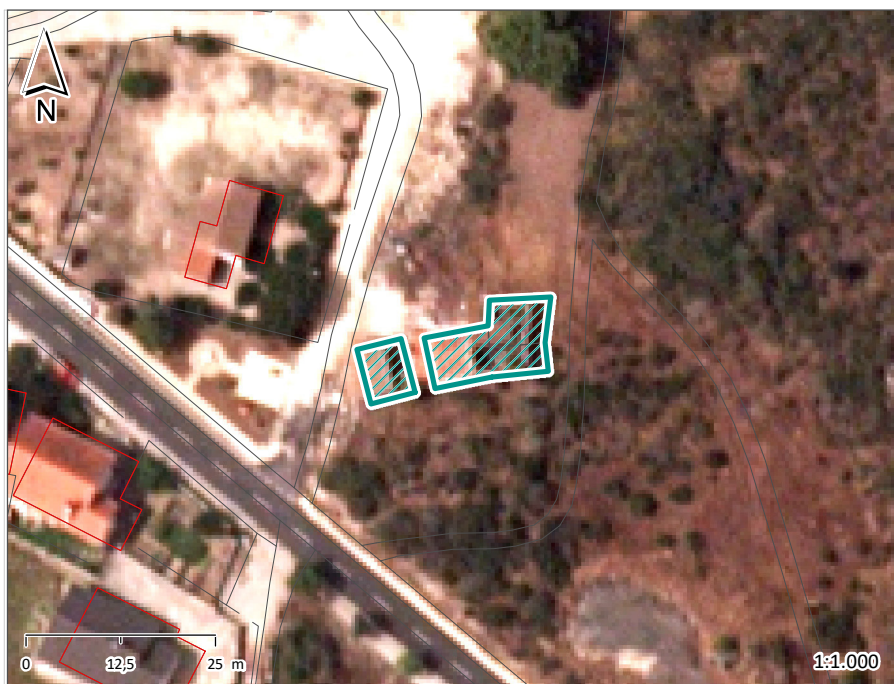
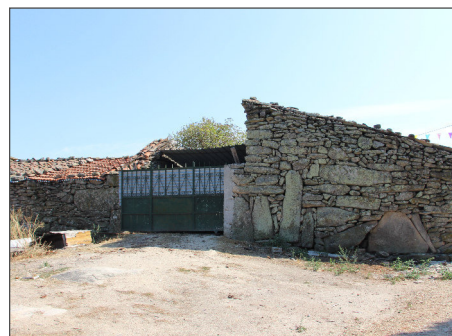
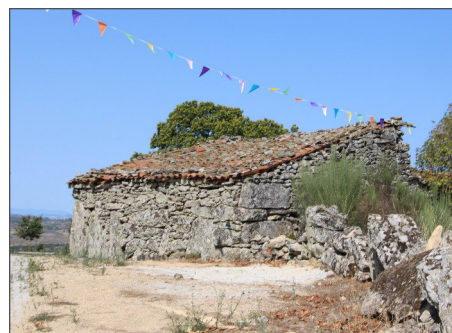
| IDENTIFICAÇÃO DO LOCAL: | RUA DE SÃO SEBASTIÃO | Nº POLÍCIA: | EDIFÍCIO Nº: 138 |

| ÉPOCA DE CONSTRUÇÃO | ANTERIOR A 1900 | ESTADO DE CONSERVAÇÃO | PÉSSIMO |
| VALOR ARQUITETÓNICO | SEM QUALIDADE | TIPOLOGIA DO EDIFICADO | ISOLADO |
