# OPERAÇÃO DE REABILITAÇÃO URBANA DE MACIEIRA

## PROGRAMA ESTRATÉGICO DE REABILITAÇÃO URBANA

CADERNO II – CARACTERIZAÇÃO DO EDIFICADO E DO ESPAÇO PÚBLICO | Fevereiro 2018

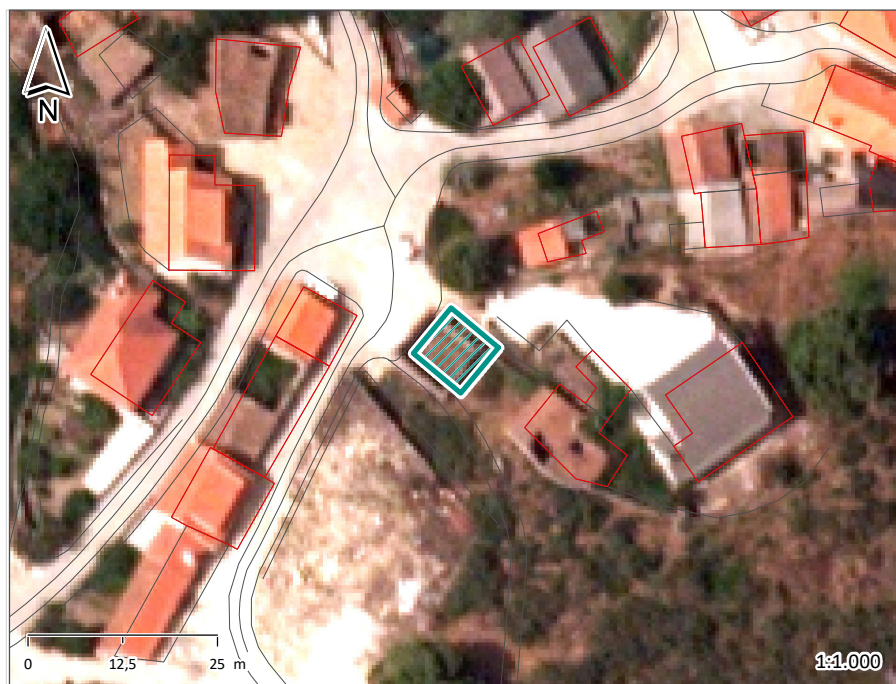
| IDENTIFICAÇÃO DO LOCAL: | RUA DE SÃO SEBASTIÃO | Nº POLÍCIA: | EDIFÍCIO Nº: 139 |

| ÉPOCA DE CONSTRUÇÃO | ANTERIOR A 1900 | ESTADO DE CONSERVAÇÃO | PÉSSIMO |

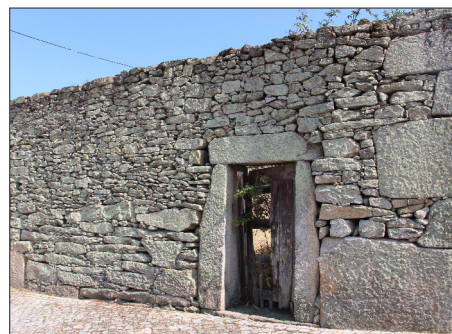
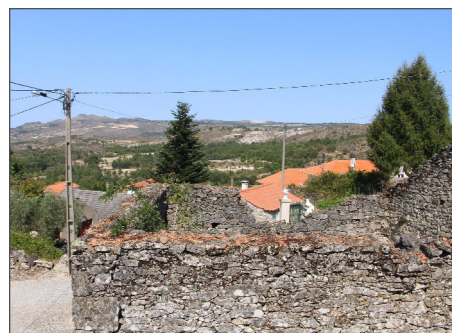
| VALOR ARQUITETÓNICO | SEM QUALIDADE | TIPOLOGIA DO EDIFICADO | ISOLADO |

| RUÍNA. |

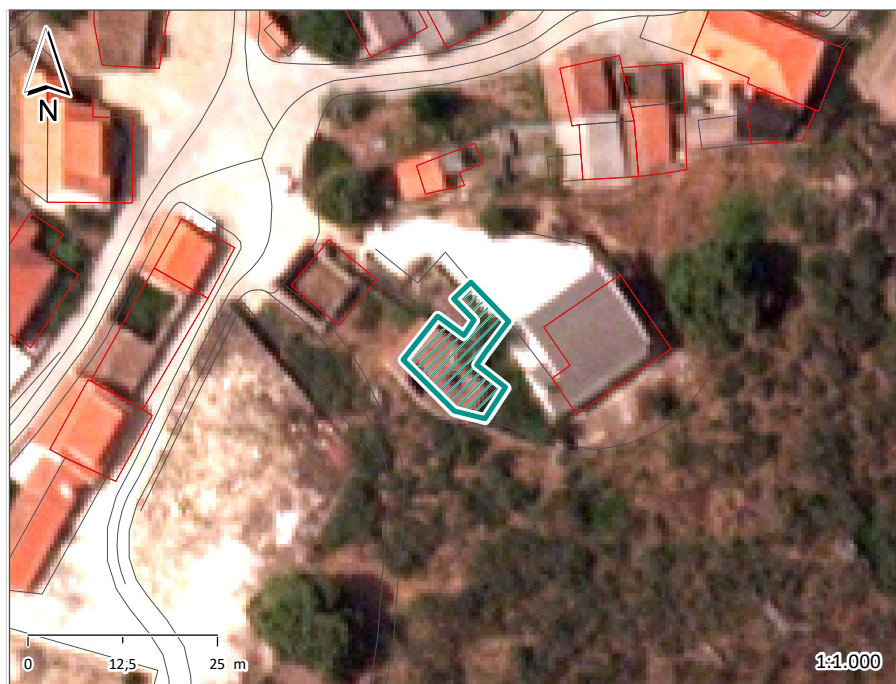
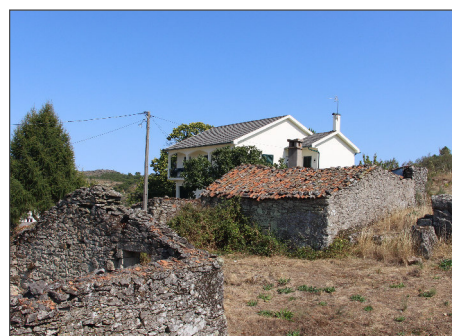
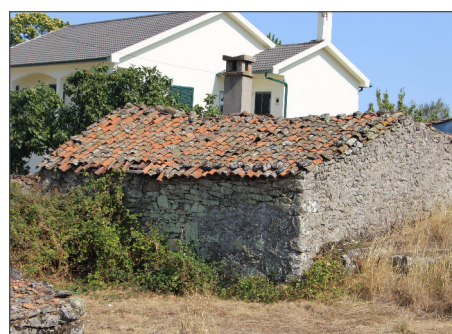
| IDENTIFICAÇÃO DO LOCAL: | Nº POLÍCIA: | EDIFÍCIO Nº: 140 |

| ÉPOCA DE CONSTRUÇÃO | ANTERIOR A 1900 | ESTADO DE CONSERVAÇÃO | MAU |
| VALOR ARQUITETÓNICO | SEM QUALIDADE | TIPOLOGIA DO EDIFICADO | ISOLADO |

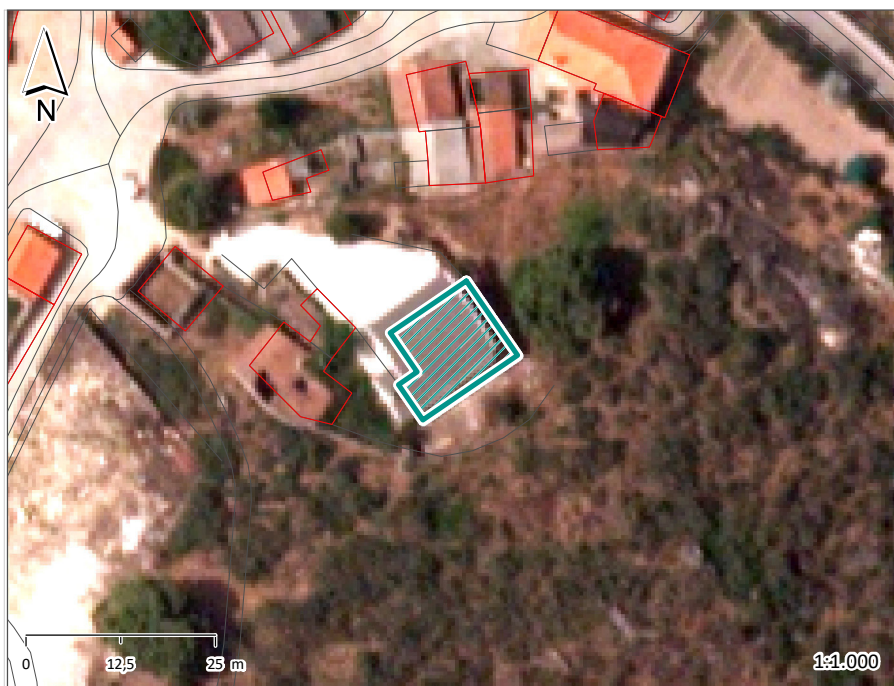
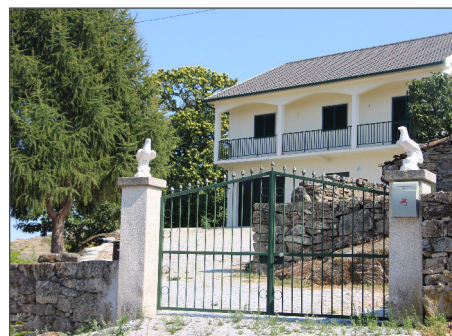
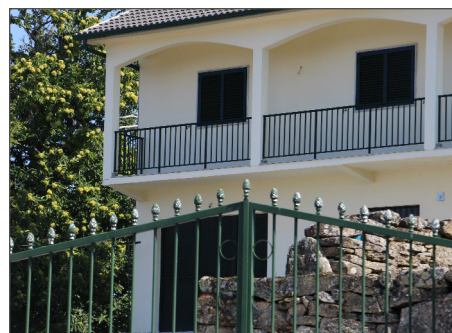
| IDENTIFICAÇÃO DO LOCAL: | Nº POLÍCIA: | EDIFÍCIO Nº: 141 |

| ÉPOCA DE CONSTRUÇÃO | 1951-1990 | ESTADO DE CONSERVAÇÃO | EXCELENTE |
| VALOR ARQUITETÓNICO | SEM QUALIDADE | TIPOLOGIA DO EDIFICADO | ISOLADO |

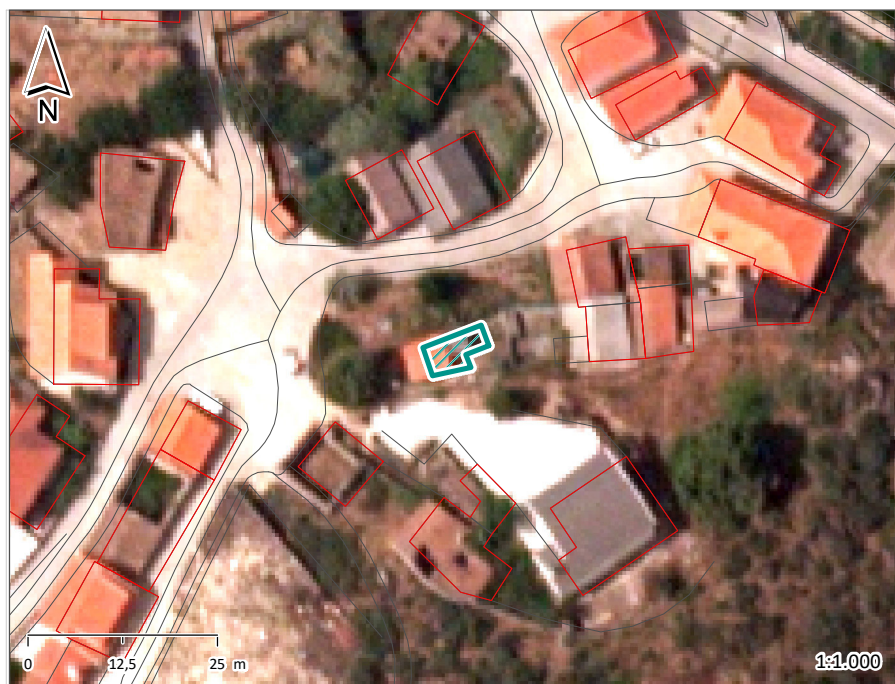
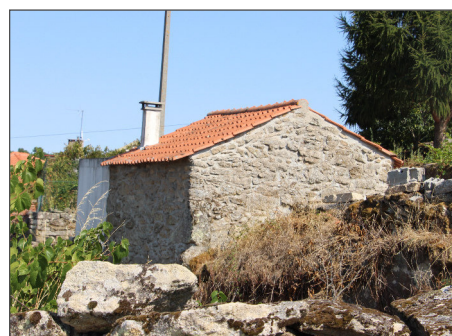
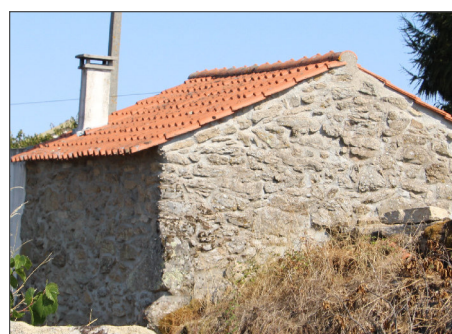
| IDENTIFICAÇÃO DO LOCAL: | RUA DE SÃO SEBASTIÃO | Nº POLÍCIA: | EDIFÍCIO Nº: 142 |

| ÉPOCA DE CONSTRUÇÃO | ANTERIOR A 1900 | ESTADO DE CONSERVAÇÃO | EXCELENTE |

| CONSTRUÇÃO | MATERIAL | TIPO | COR |
|---|---|---|---|
| ESTRUTURA | GRANITO | ALVENARIA | |
| REVESTIMENTO FACHADA | GRANITO | APARENTE | NATURAL |
| COBERTURA | TELHA CERÂMICA | 2 ÁGUAS | NATURAL |

| EDIFÍCIO REABILITADO. |

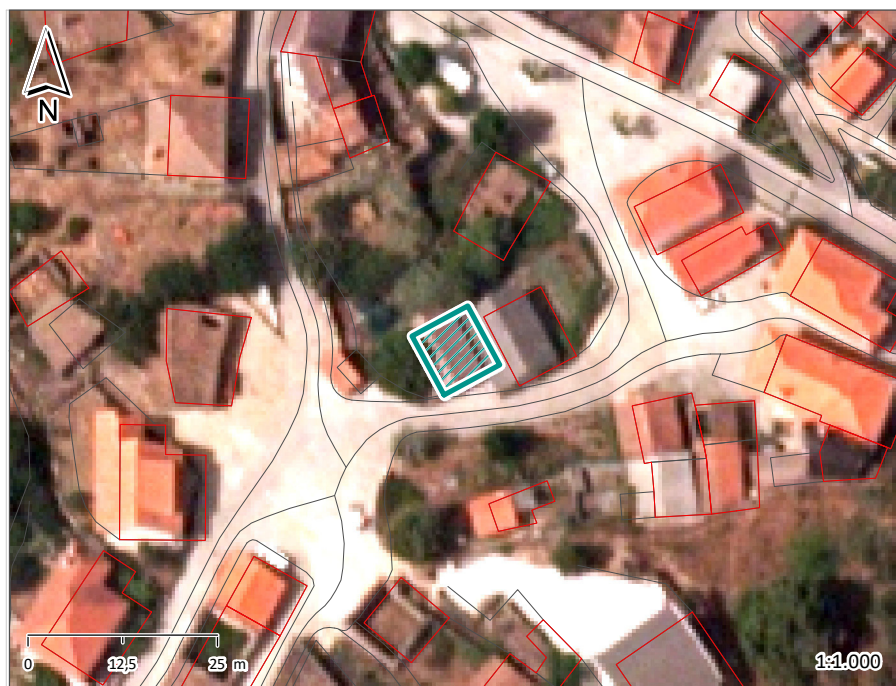
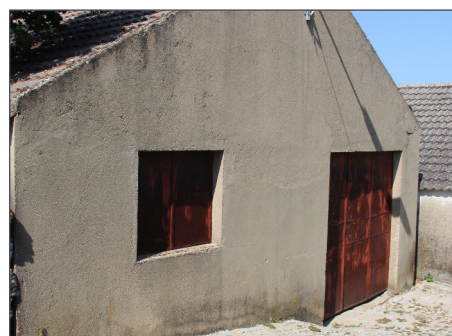
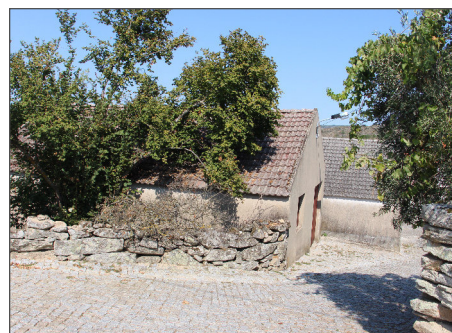
| IDENTIFICAÇÃO DO LOCAL: | RUA DE SÃO SEBASTIÃO | Nº POLÍCIA: | EDIFÍCIO Nº: 143 |

| ÉPOCA DE CONSTRUÇÃO | 1951-1990 | ESTADO DE CONSERVAÇÃO | BOM |

| CONSTRUÇÃO | MATERIAL | TIPO | COR |
|---|---|---|---|
| ESTRUTURA | BETÃO | | |
| REVESTIMENTO FACHADA | REBOCO | | POR PINTAR |
| COBERTURA | TELHA DE BETÃO | 2 ÁGUAS | PRETO |

| FORMA DE OCUPAÇÃO | DEVOLUTO | REGIME DE PROPRIEDADE | DO PRÓPRIO | ENTIDADE PROPRIETÁRIA | PRIVADA |

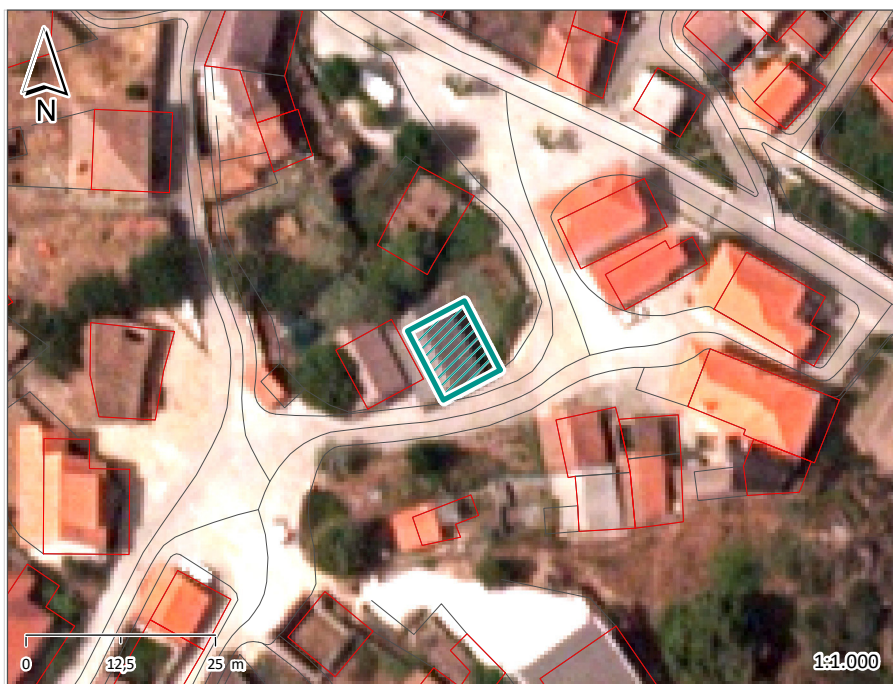
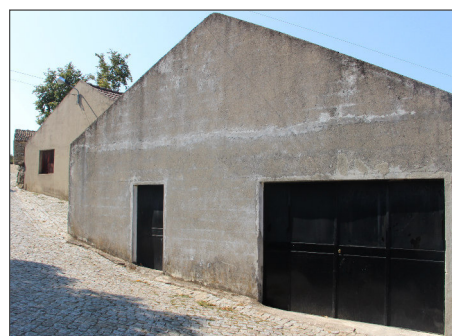
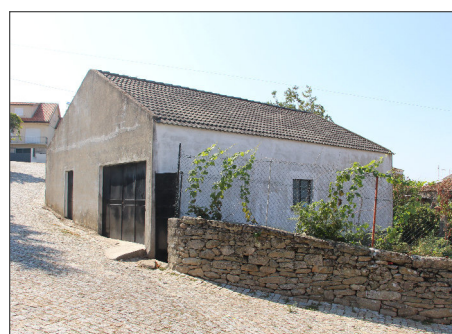
| IDENTIFICAÇÃO DO LOCAL: | RUA DE SÃO SEBASTIÃO | Nº POLÍCIA: | EDIFÍCIO Nº: 144 |

| ÉPOCA DE CONSTRUÇÃO | 1951-1990 | ESTADO DE CONSERVAÇÃO | BOM |

| CONSTRUÇÃO | MATERIAL | TIPO | COR |
|---|---|---|---|
| ESTRUTURA | BETÃO | | |
| REVESTIMENTO FACHADA | REBOCO | PINTADO | BRANCO |
| COBERTURA | TELHA DE BETÃO | 2 ÁGUAS | PRETO |

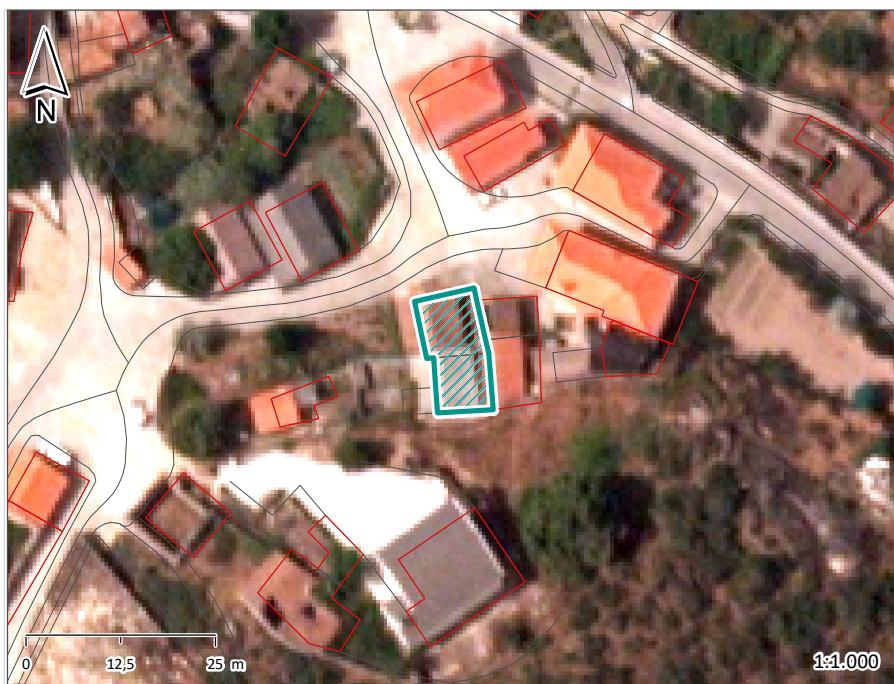
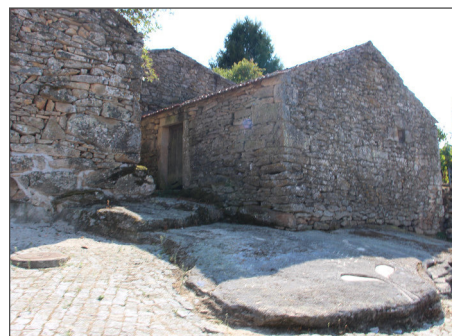
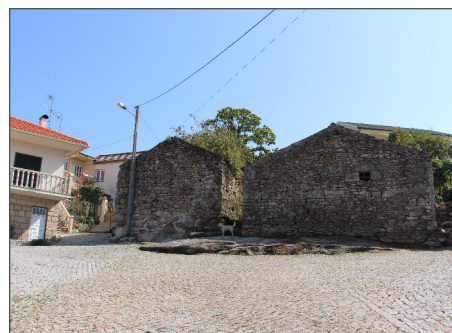
| IDENTIFICAÇÃO DO LOCAL: | RUA DE SÃO SEBASTIÃO | Nº POLÍCIA: | EDIFÍCIO Nº: 145 |

| ÉPOCA DE CONSTRUÇÃO | ANTERIOR A 1900 | ESTADO DE CONSERVAÇÃO | MAU |

| CONSTRUÇÃO | MATERIAL | TIPO | COR |
|---|---|---|---|
| ESTRUTURA | GRANITO | ALVENARIA | |
| REVESTIMENTO FACHADA | GRANITO | APARENTE | NATURAL |
| COBERTURA | TELHA CERÂMICA | 2 ÁGUAS | NATURAL |

| FORMA DE OCUPAÇÃO | DEVOLUTO | REGIME DE PROPRIEDADE | DO PRÓPRIO | ENTIDADE PROPRIETÁRIA | PRIVADA |

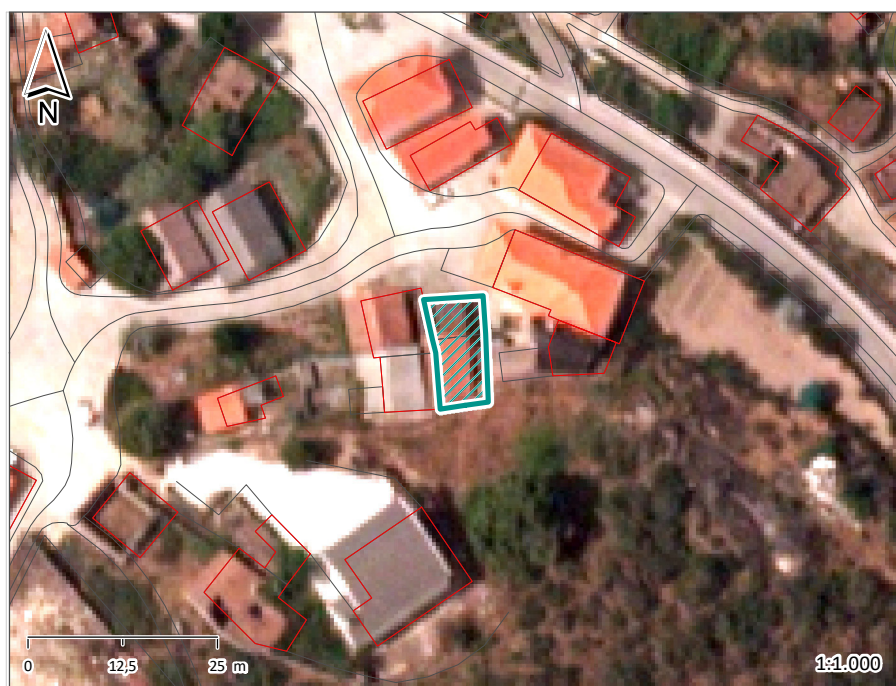
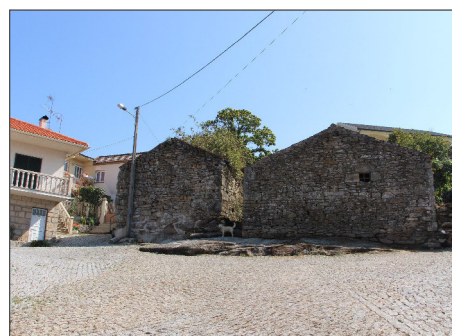
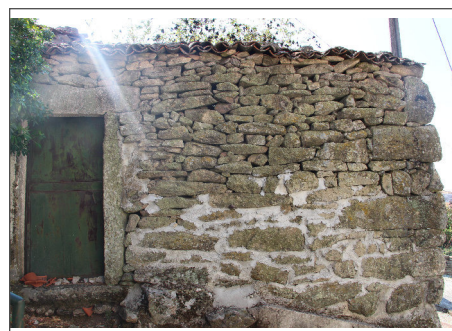
| IDENTIFICAÇÃO DO LOCAL: | RUA DE SÃO SEBASTIÃO | Nº POLÍCIA: | EDIFÍCIO Nº: 146 |

| ÉPOCA DE CONSTRUÇÃO | ANTERIOR A 1900 | ESTADO DE CONSERVAÇÃO | MAU |

| CONSTRUÇÃO | MATERIAL | TIPO | COR |
|---|---|---|---|
| ESTRUTURA | GRANITO | ALVENARIA | |
| REVESTIMENTO FACHADA | GRANITO | APARENTE | NATURAL |
| COBERTURA | TELHA CERÂMICA | 2 ÁGUAS | NATURAL |

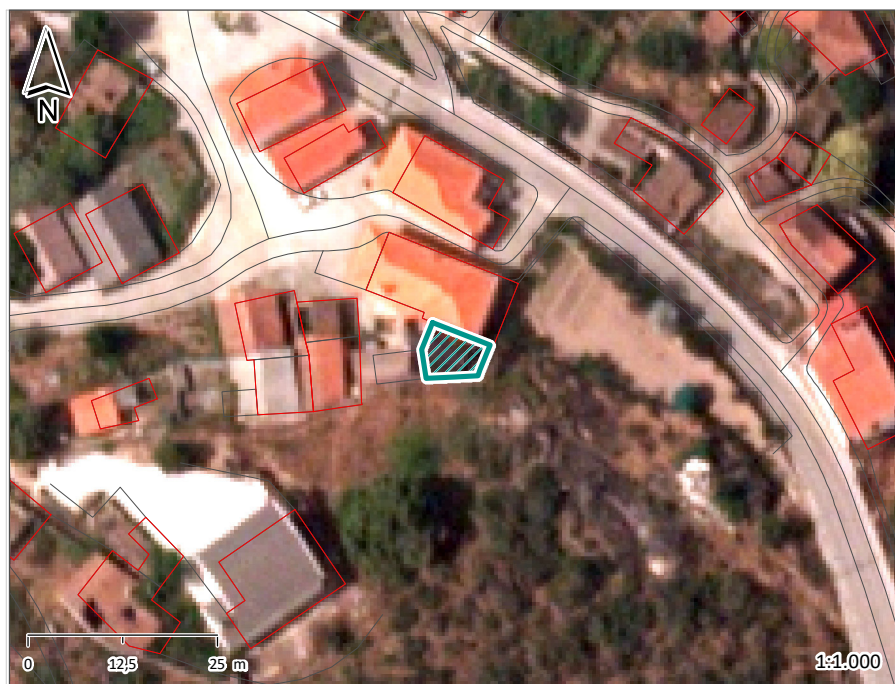
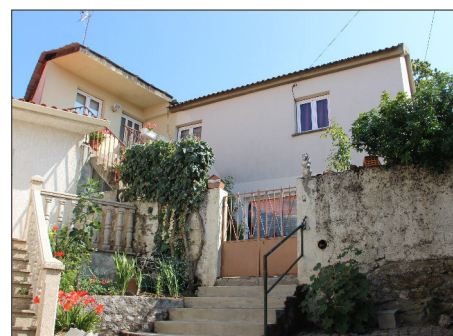
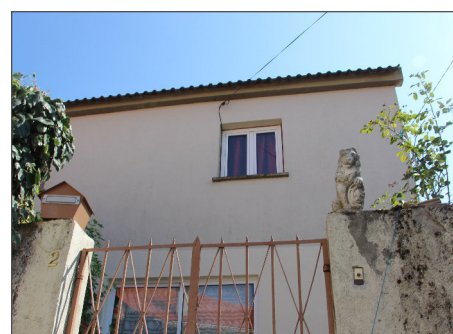
| IDENTIFICAÇÃO DO LOCAL: | RUA DE SÃO SEBASTIÃO | Nº POLÍCIA: | 2 | EDIFÍCIO Nº: | 147 |

| ÉPOCA DE CONSTRUÇÃO | 1951-1990 | ESTADO DE CONSERVAÇÃO | EXCELENTE |
| VALOR ARQUITETÓNICO | SEM QUALIDADE | TIPOLOGIA DO EDIFICADO | AGRUPADO |
| Nº PISOS (acima da cota de soleira) | 2 PISOS | Nº PISOS (abaixo da cota de soleira) | 0 PISOS |

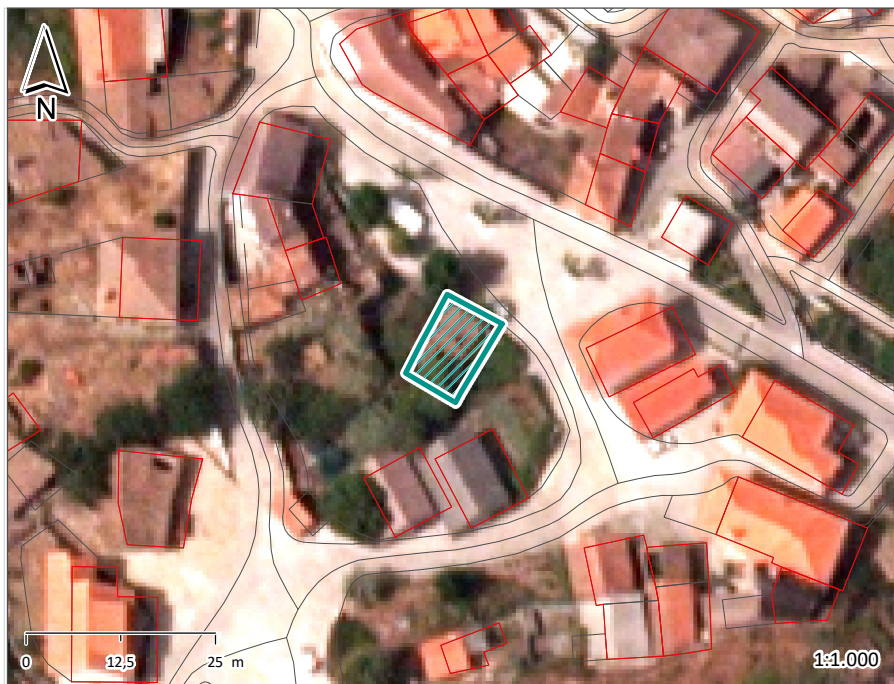
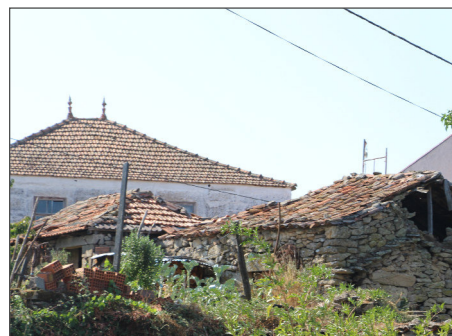
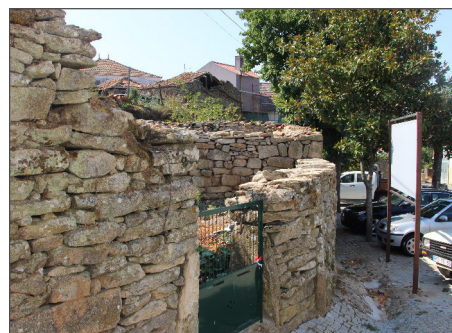
| IDENTIFICAÇÃO DO LOCAL: | LARGO DAS TÍLIAS<br>RUA DA JUNTA | Nº POLÍCIA: | EDIFÍCIO Nº: 148 |

| ÉPOCA DE CONSTRUÇÃO | ANTERIOR A 1900 | ESTADO DE CONSERVAÇÃO | PÉSSIMO |
| VALOR ARQUITETÓNICO | SEM QUALIDADE | TIPOLOGIA DO EDIFICADO | ISOLADO |

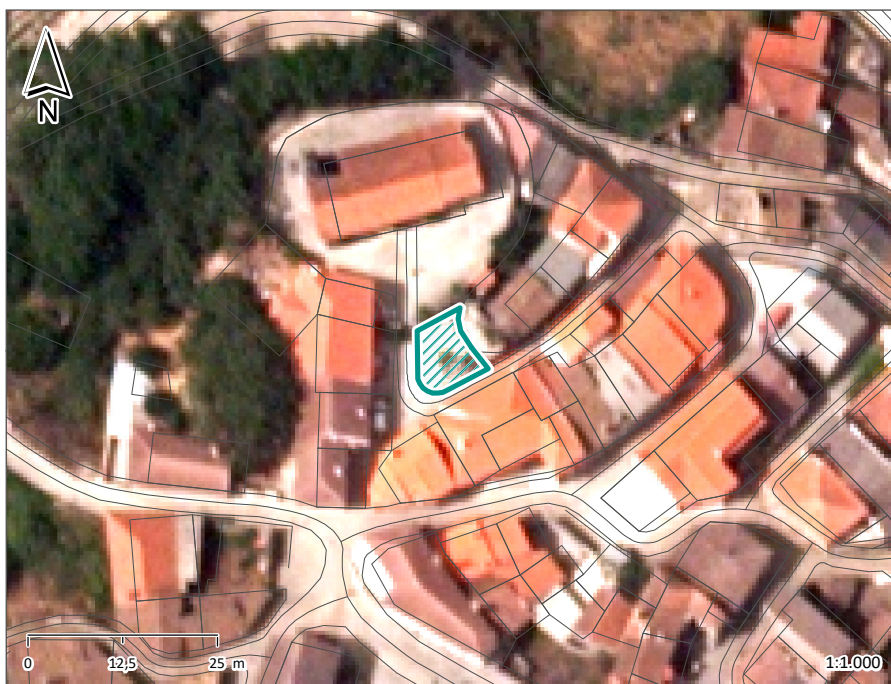
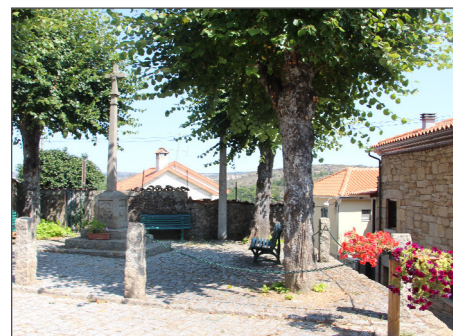
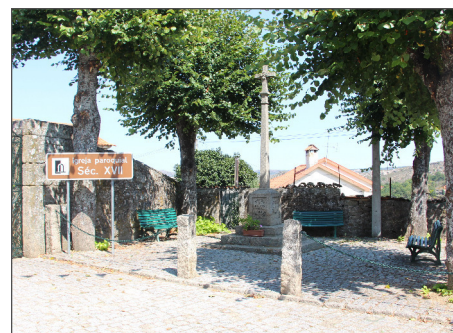
| IDENTIFICAÇÃO DO LOCAL: | LARGO DA IGREJA | ESPAÇO Nº: | 7 |

| ESPAÇO PÚBLICO | | EDIFICADO | |
|---|---|---|---|
| SUB - TIPOLOGIA | | ESTADO DE CONSERVAÇÃO | BOM |

| PAVIMENTO | PASSEIO | LANCIL | FAIXA DE RODAGEM |
|---|---|---|---|
| CONSERVAÇÃO | | | BOM |

| OBSERVAÇÕES |
|---|
| PELOURINHO |

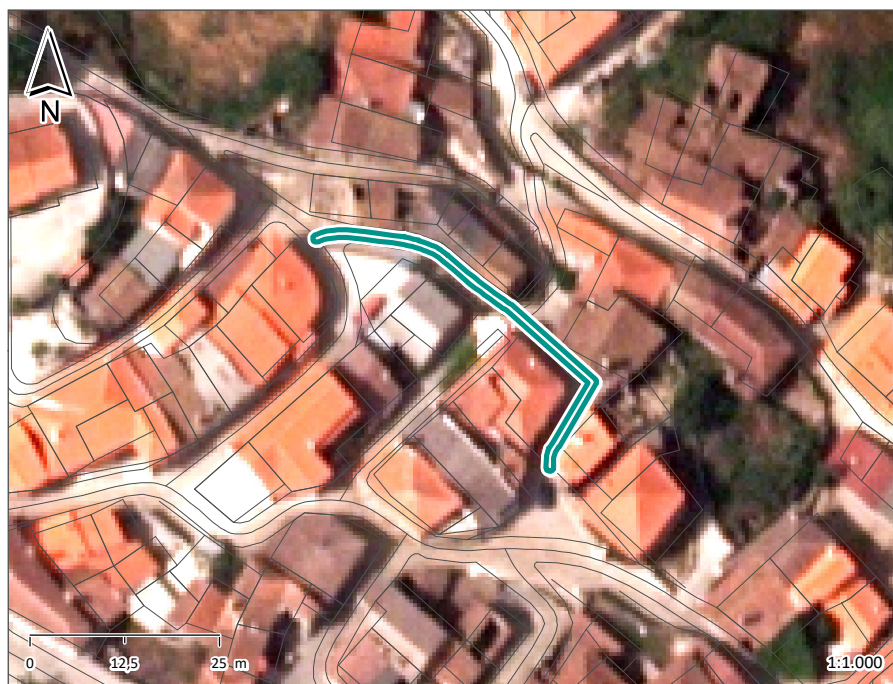
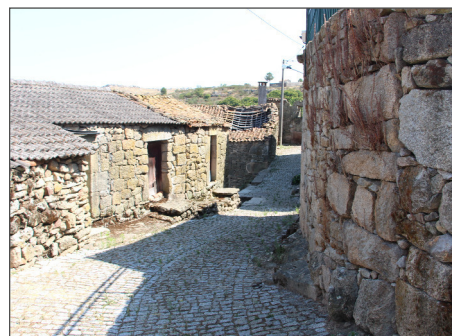
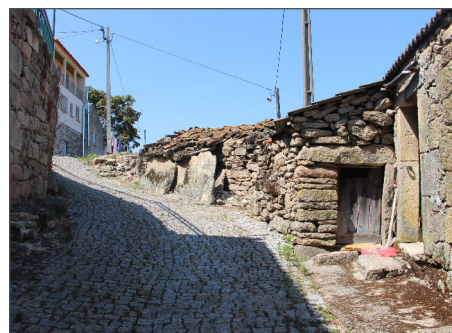
IDENTIFICAÇÃO DO LOCAL: RUA DO FORNO

ESTADO DE CONSERVAÇÃO MÉDIO

| PAVIMENTO | PASSEIO | LANCIL | FAIXA DE RODAGEM |
|---|---|---|---|
| CONSERVAÇÃO | | | RAZOÁVEL |

FORNO COMUNITÁRIO

NÃO É TRANSITÁVEL EM PARTE DA SUA EXTENSÃO.

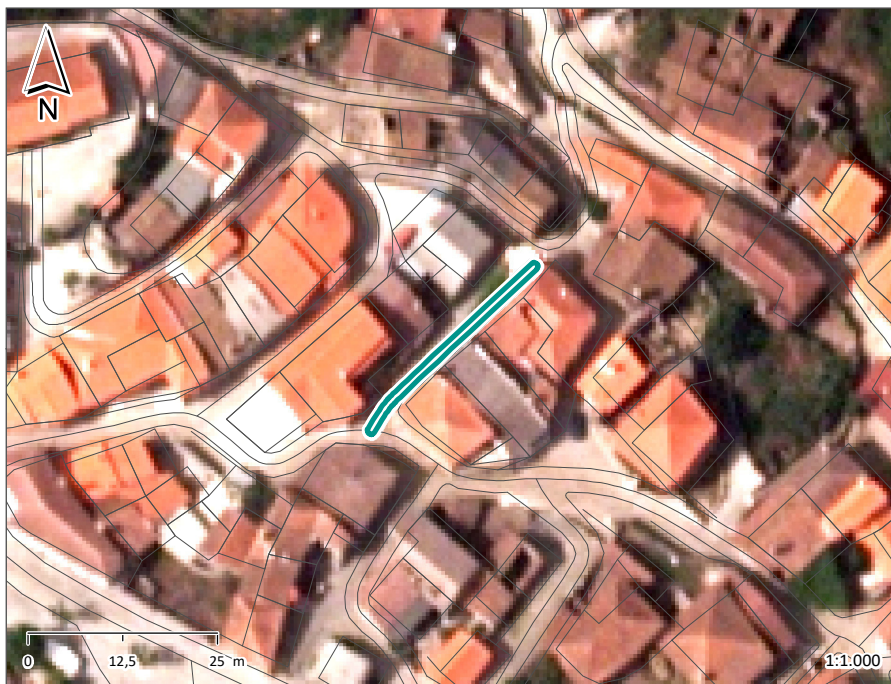
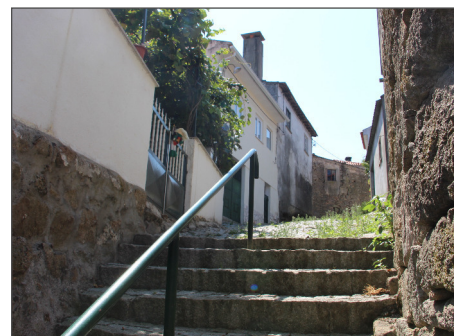
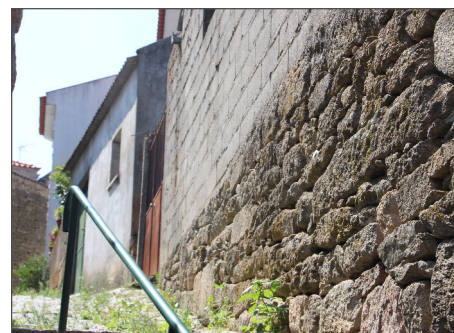
9

ESTADO DE CONSERVAÇÃO MÉDIO

QUALIDADE DA ENVOLVENTE CONSTRUÍDA SEM QUALIDADE

| PAVIMENTO | PASSEIO | LANCIL | FAIXA DE RODAGEM |
|---|---|---|---|
| CONSERVAÇÃO | | | RAZOÁVEL |

NÃO É TRANSITÁVEL EM TODA A SUA EXTENSÃO.

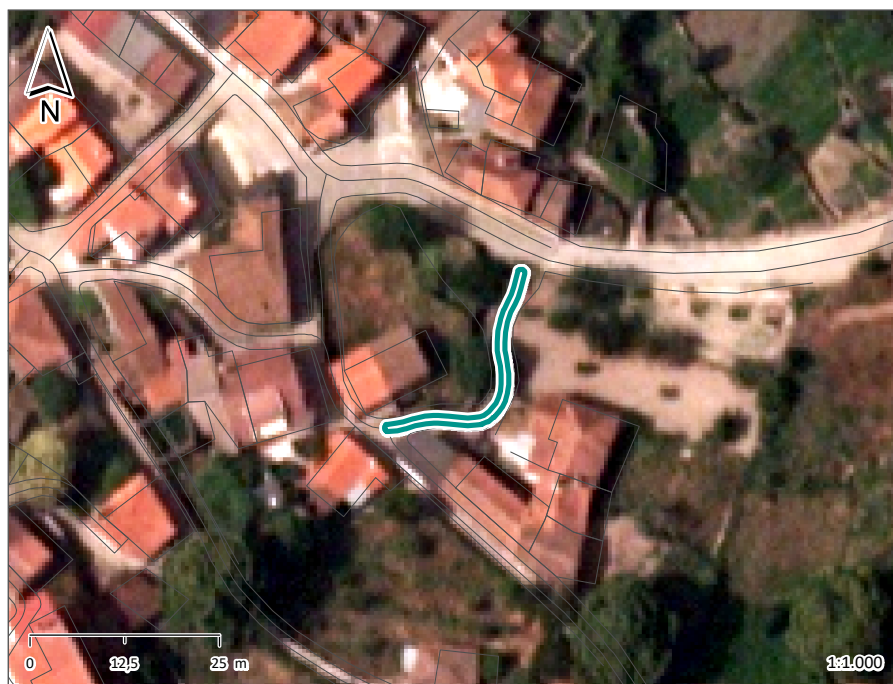
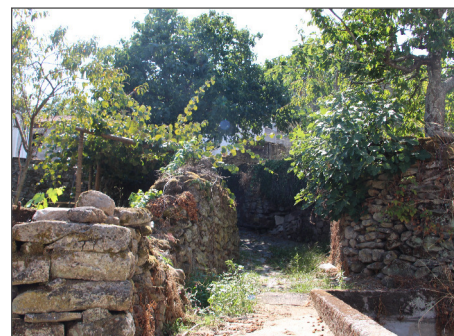
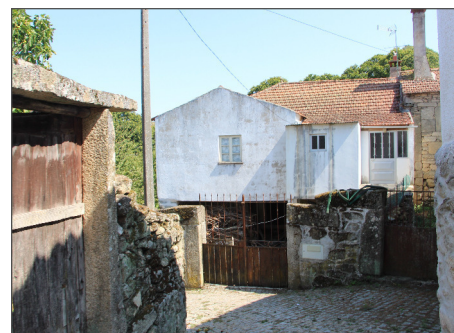
ESPAÇO Nº: 20

ESTADO DE CONSERVAÇÃO BOM

| PAVIMENTO | PASSEIO | LANCIL | FAIXA DE RODAGEM |
|---|---|---|---|
| CONSERVAÇÃO | | | MAU |

NÃO É TRANSITÁVEL EM TODA A SUA EXTENSÃO.

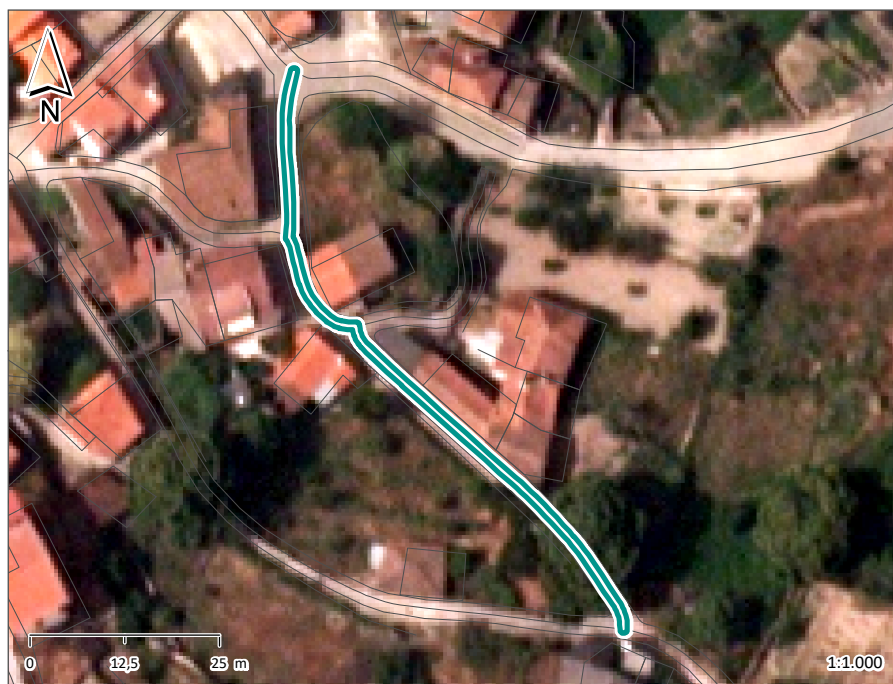
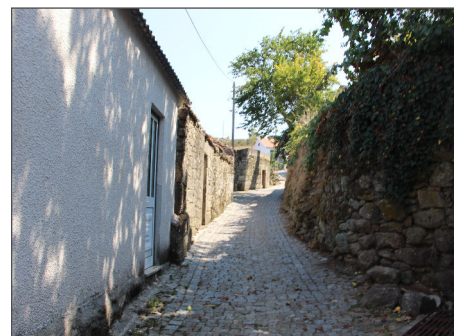
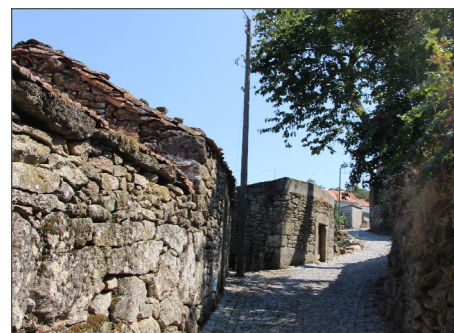
ESPAÇO Nº: 21

| EDIFICADO | |
|---|---|
| ESTADO DE CONSERVAÇÃO | MÉDIO |

| PAVIMENTO | PASSEIO | LANCIL | FAIXA DE RODAGEM |
|---|---|---|---|
| CONSERVAÇÃO | | | BOM |

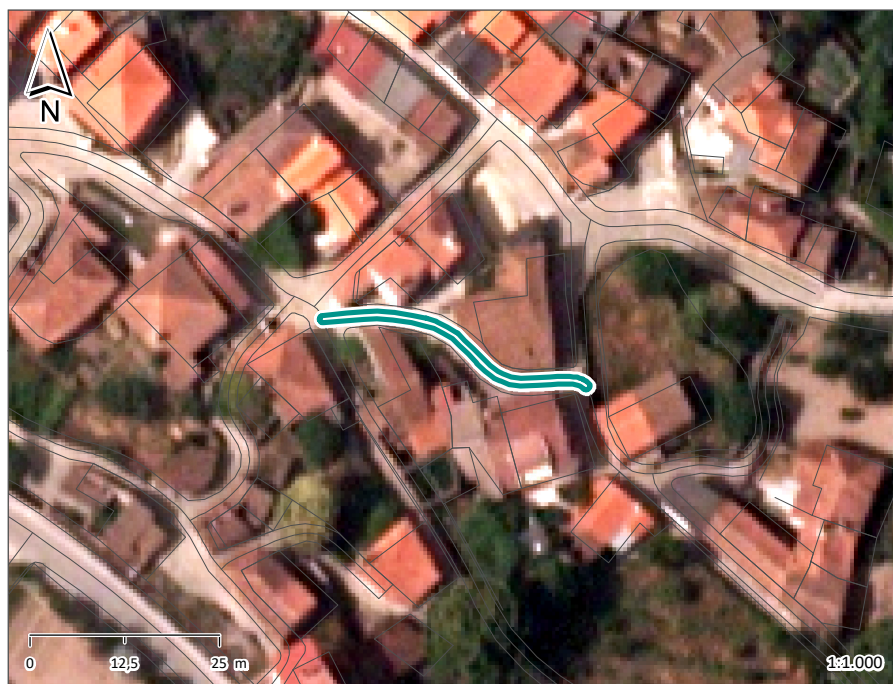
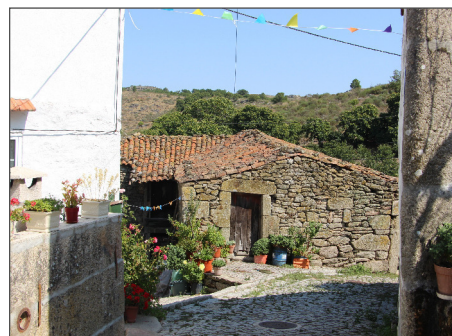
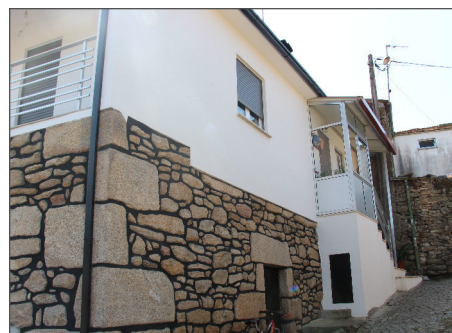
ESPAÇO Nº: 22

ESTADO DE CONSERVAÇÃO BOM

| PAVIMENTO | PASSEIO | LANCIL | FAIXA DE RODAGEM |
|---|---|---|---|
| CONSERVAÇÃO | | | BOM |

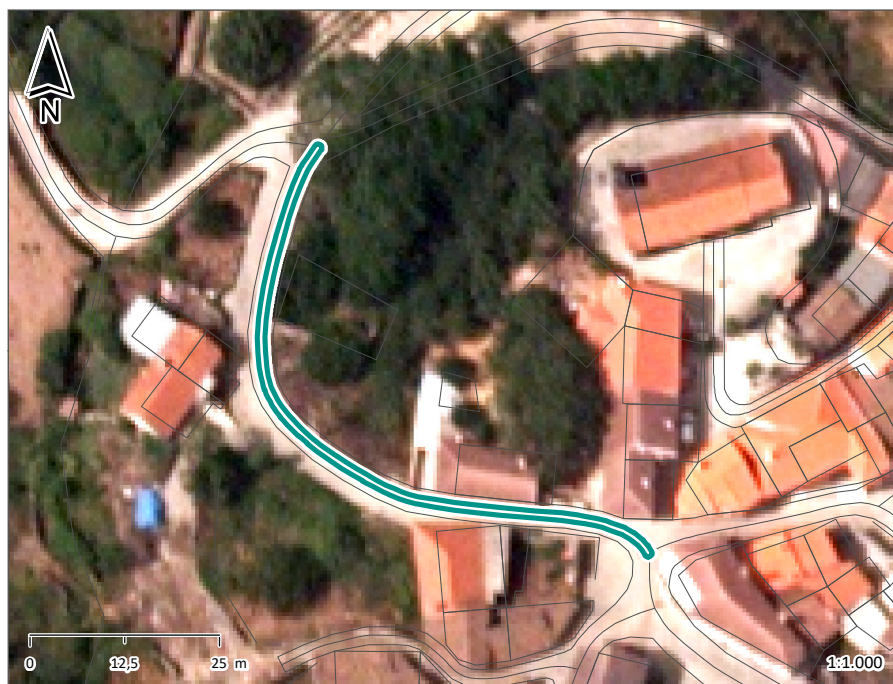
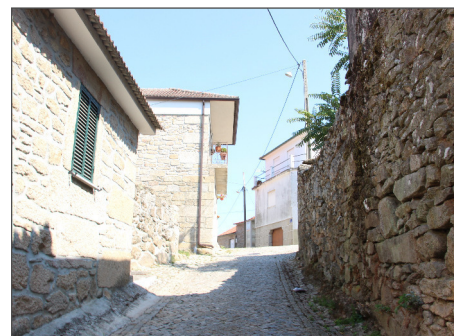
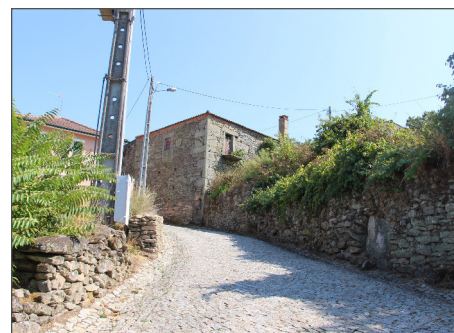
ESPAÇO Nº: 33

IDENTIFICAÇÃO DO LOCAL: RUA DA CAMILA

PASSEIOS NÃO TEM

ESTADO DE CONSERVAÇÃO BOM

| PAVIMENTO | PASSEIO | LANCIL | FAIXA DE RODAGEM |
|---|---|---|---|
| MATERIAL | | | CUBO DE GRANITO |
| CONSERVAÇÃO | | | BOM |

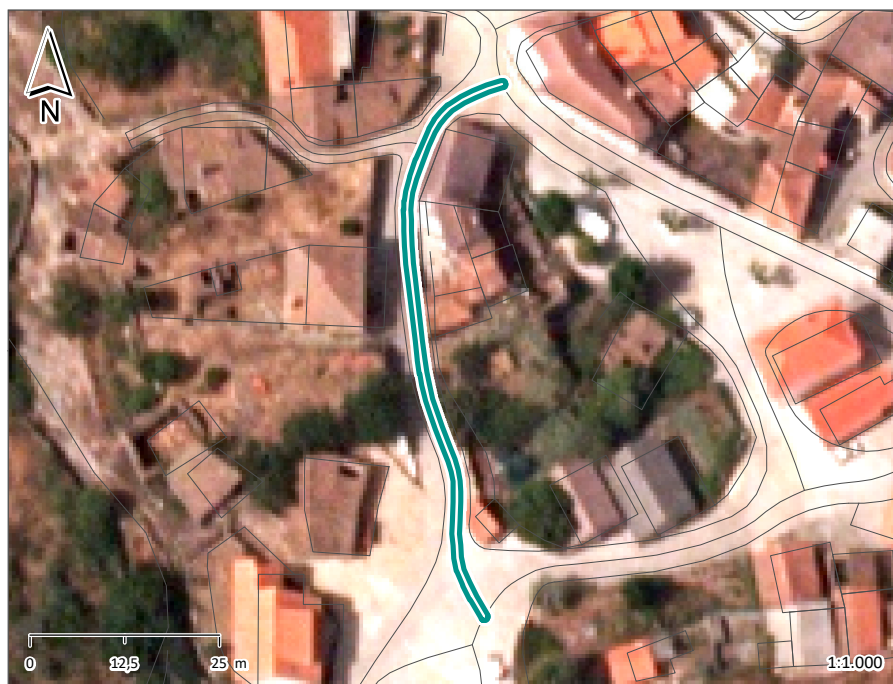
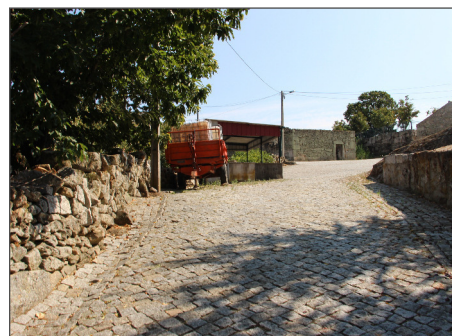
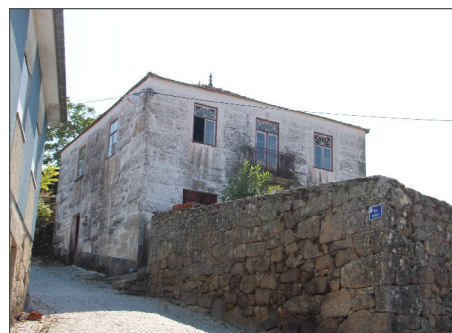
ESPAÇO Nº: 34

IDENTIFICAÇÃO DO LOCAL: RUA SALAZAR

PASSEIOS NÃO TEM

ESTADO DE CONSERVAÇÃO MÉDIO

| PAVIMENTO | PASSEIO | LANCIL | FAIXA DE RODAGEM |
|---|---|---|---|
| MATERIAL | | | CUBO DE GRANITO |
| CONSERVAÇÃO | | | BOM |

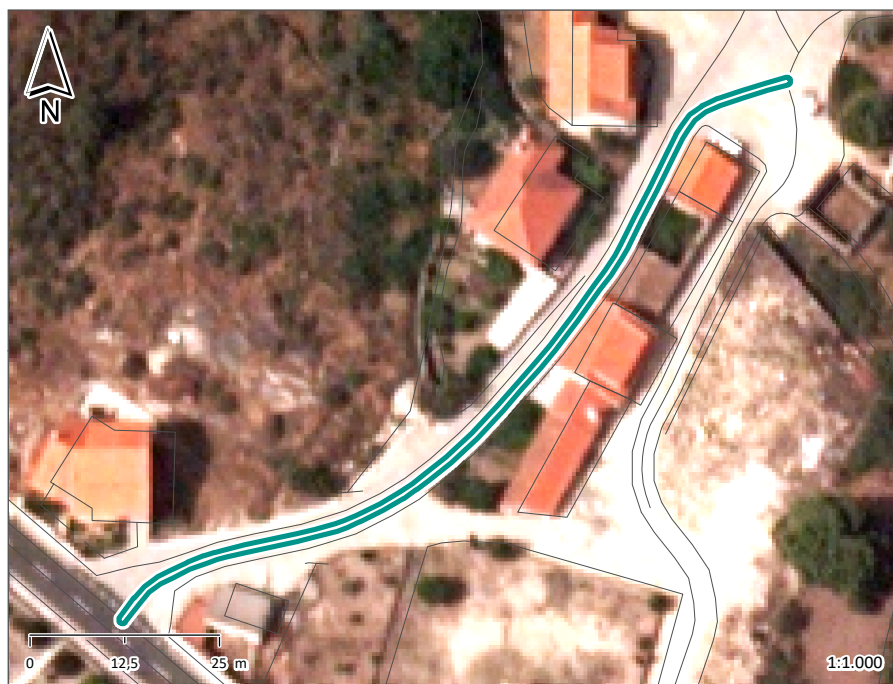
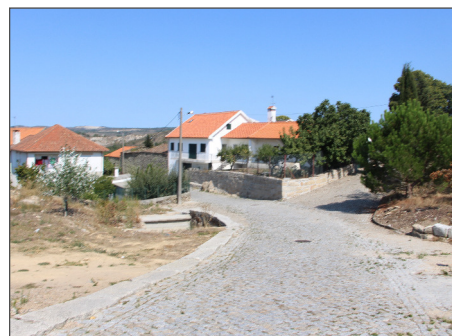
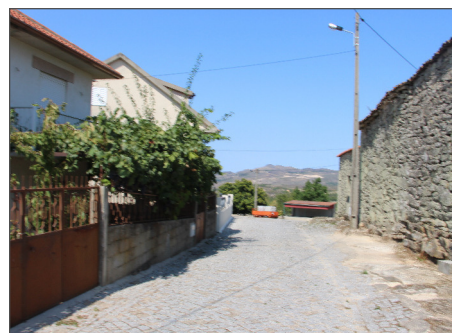
ESPAÇO Nº: 35

IDENTIFICAÇÃO DO LOCAL: RUA TAPADA DE NOSSA SENHORA

PASSEIOS NÃO TEM

ESTADO DE CONSERVAÇÃO BOM

| PAVIMENTO | PASSEIO | LANCIL | FAIXA DE RODAGEM |
|---|---|---|---|
| MATERIAL | | | CUBO DE GRANITO |
| CONSERVAÇÃO | | | BOM |

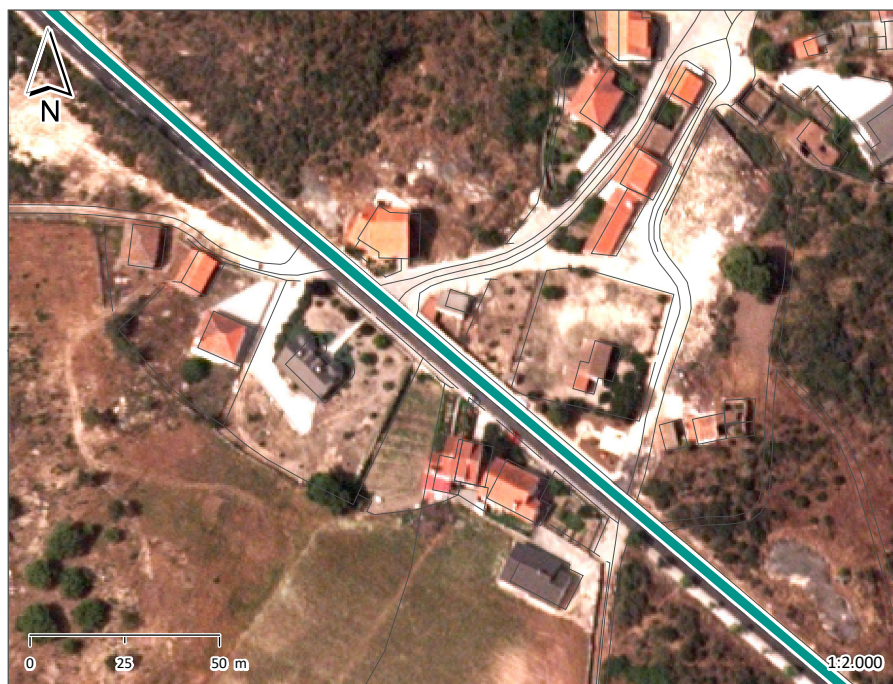
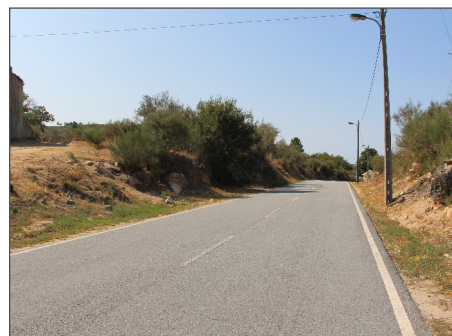
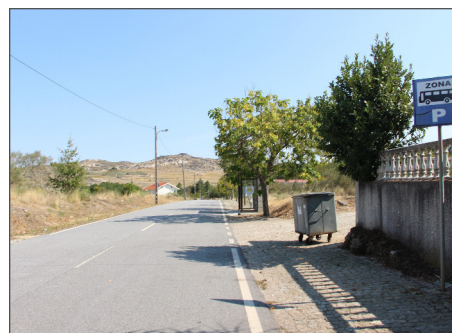
ESPAÇO Nº: 36

IDENTIFICAÇÃO DO LOCAL: ESTRADA MUNICIPAL

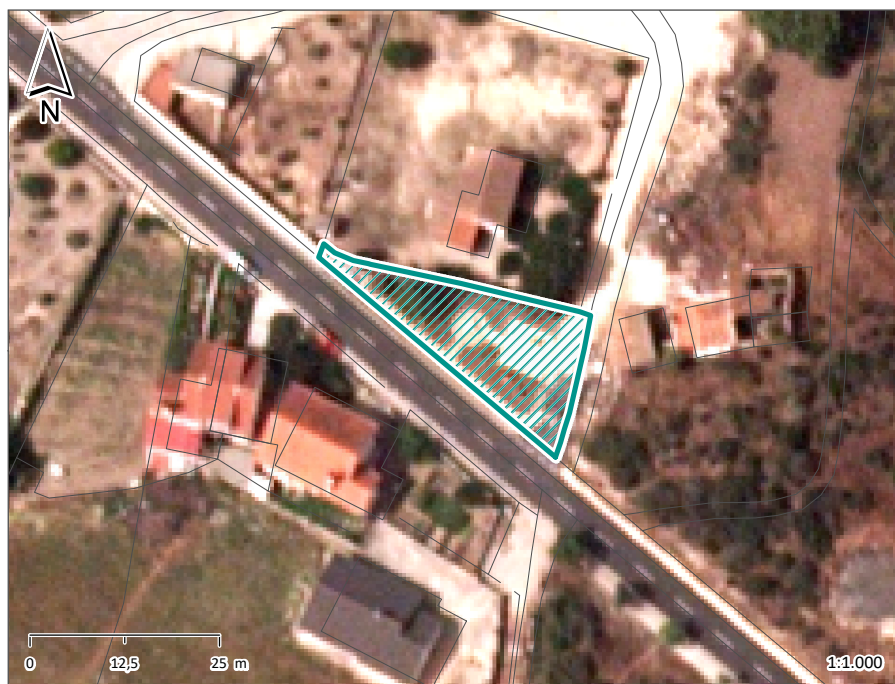
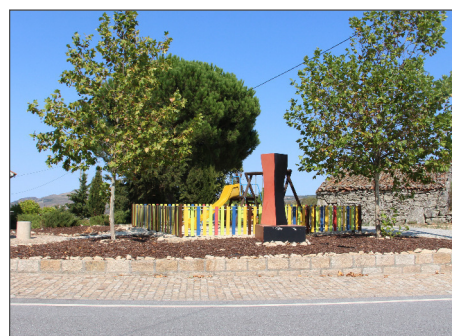
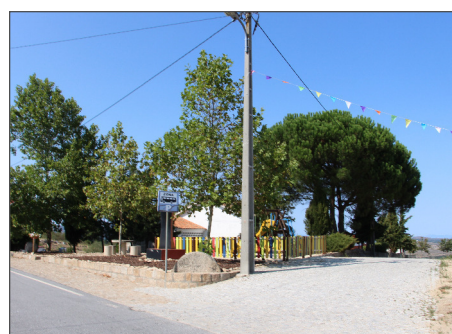
| IDENTIFICAÇÃO DO LOCAL: | PARQUE INFANTIL | ESPAÇO Nº: | 37 |

| ESPAÇO PÚBLICO | |
|---|---|
| TIPOLOGIA | LARGO/PRAÇA |

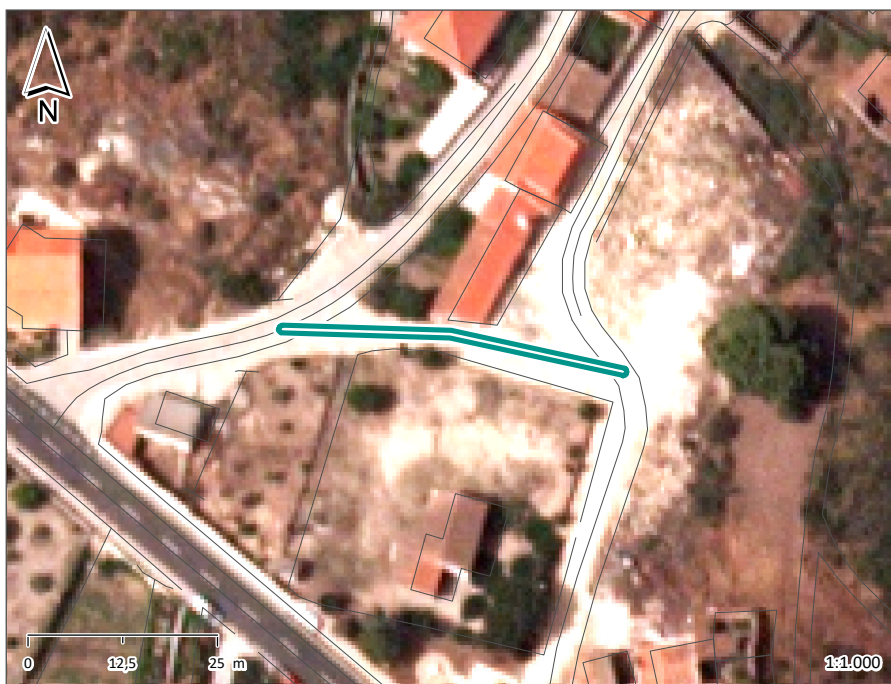
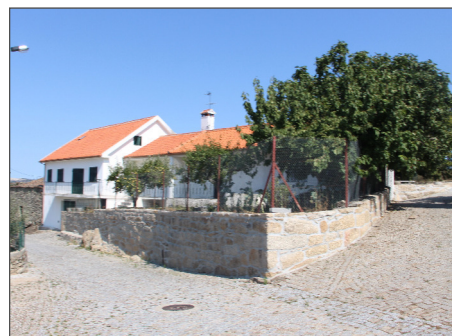
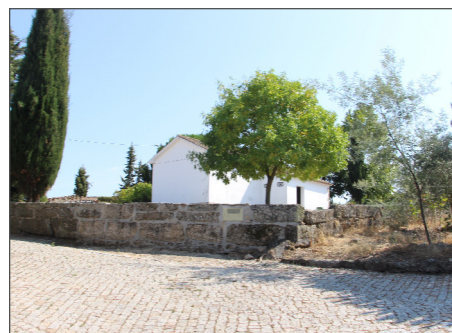
ESPAÇO Nº: 38

TIPOLOGIA RUA

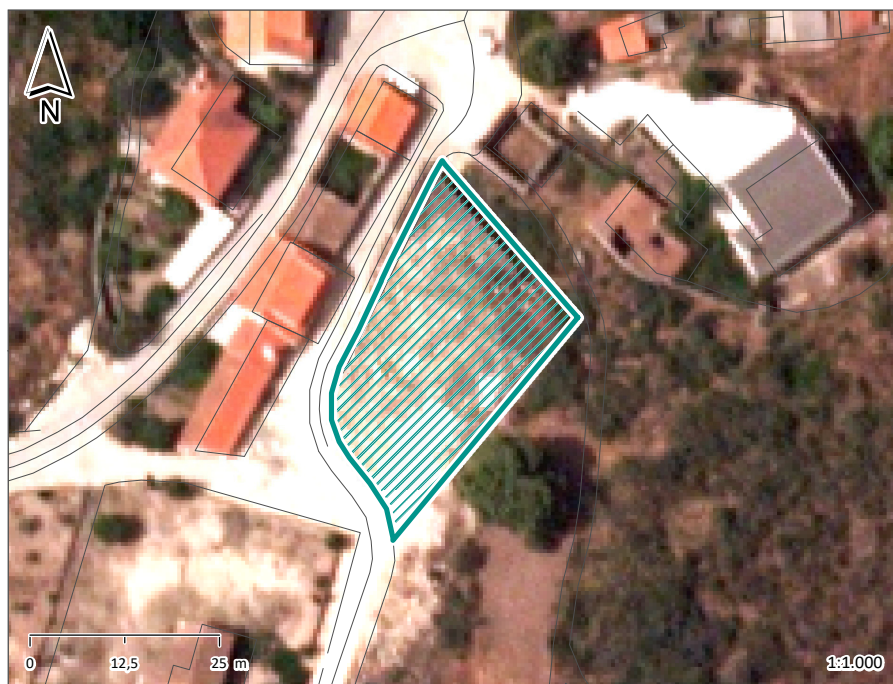
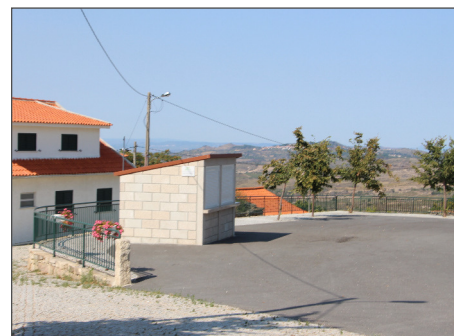
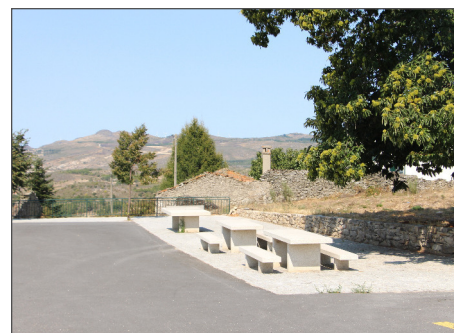
ESPAÇO Nº: 39

IDENTIFICAÇÃO DO LOCAL: PARQUE DE ESTACIONAMENTO

TIPOLOGIA LARGO/PRAÇA
