# OPERAÇÃO DE REABILITAÇÃO URBANA DE MACIEIRA

## PROGRAMA ESTRATÉGICO DE REABILITAÇÃO URBANA

CADERNO II – CARACTERIZAÇÃO DO EDIFICADO E DO ESPAÇO PÚBLICO | Fevereiro 2018

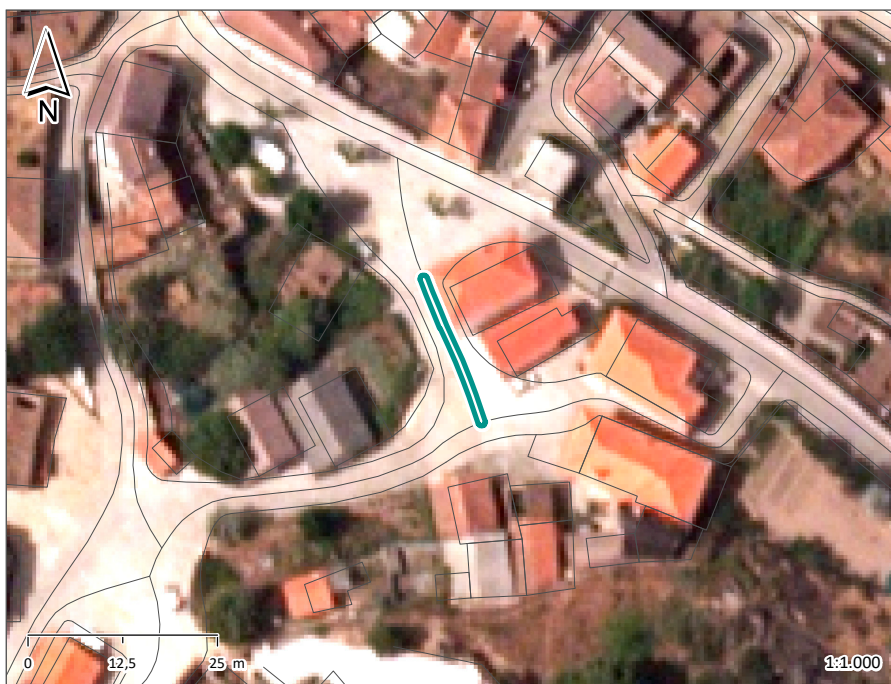
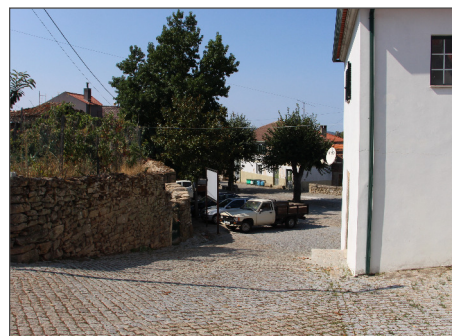
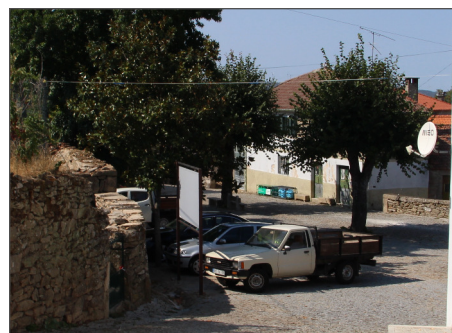
ESPAÇO Nº: 40

TIPOLOGIA RUA
