| IDENTIFICAÇÃO DO LOCAL: | RUA DA JUNTA | Nº POLÍCIA: | EDIFÍCIO Nº: | 1 |

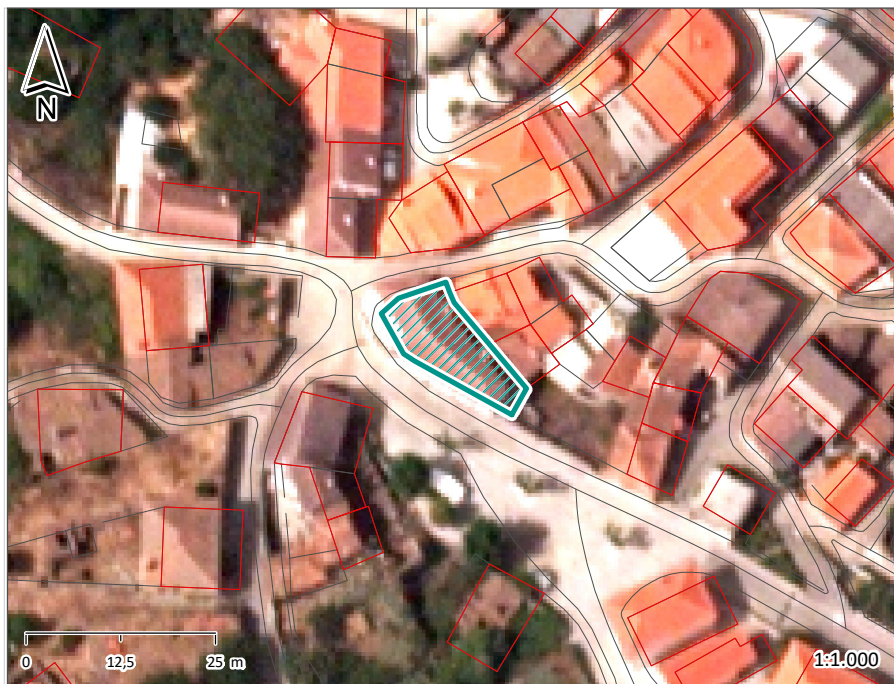
| ÉPOCA DE CONSTRUÇÃO | 1900-1950 | ESTADO DE CONSERVAÇÃO | BOM |
| VALOR ARQUITETÓNICO | SEM QUALIDADE | TIPOLOGIA DO EDIFICADO | AGRUPADO |

| CONSTRUÇÃO | | MATERIAL | | TIPO | | COR | |
|---|---|---|---|---|---|---|---|
| ESTRUTURA | | GRANITO | BETÃO ARMADO | ALVENARIA | | | |
| REVESTIMENTO FACHADA | | BETÃO | BETÃO | PINTADO | CARAPINHA | BRANCO | AMARELO |
| COBERTURA | | TELHA CERÂMICA | | 3 ÁGUAS | | NATURAL | |
| ALTERAÇÕES | AMPLIAÇÃO | REBOCO | | PINTADO | | BRANCO | |
| ELEMENTOS DISSONANTES | | | MARQUISE EM CAIXILHARIA DE ALUMÍNIO ANODIZADO NATURAL. | | | | |

| O ESTABELECIMENTO DE COMÉRCIO ENCONTRA-SE DEVOLUTO. |

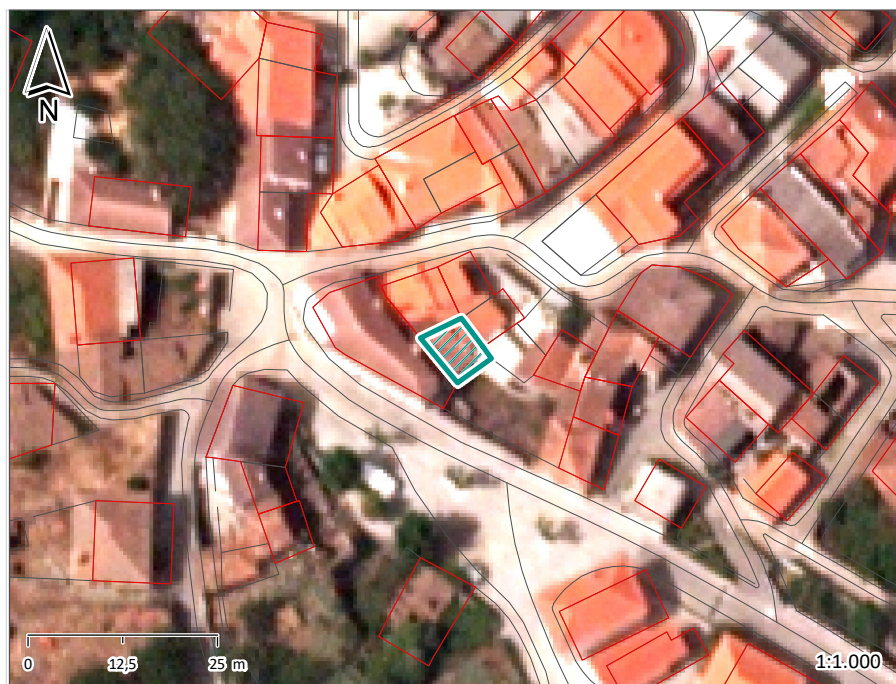
| IDENTIFICAÇÃO DO LOCAL: | RUA DA JUNTA | Nº POLÍCIA: | 4 | EDIFÍCIO Nº: | 2 |

| ÉPOCA DE CONSTRUÇÃO | ANTERIOR A 1900 | ESTADO DE CONSERVAÇÃO | MAU |
| VALOR ARQUITETÓNICO | SEM QUALIDADE | TIPOLOGIA DO EDIFICADO | AGRUPADO |

| CONSTRUÇÃO | MATERIAL | TIPO | COR |
|---|---|---|---|
| ESTRUTURA | GRANITO | ALVENARIA | |
| REVESTIMENTO FACHADA | GRANITO | APARENTE | NATURAL |
| COBERTURA | TELHA CERÂMICA | 2 ÁGUAS | NATURAL |

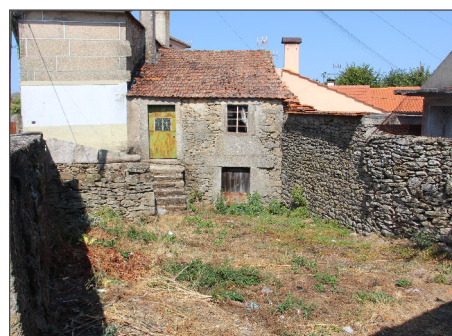
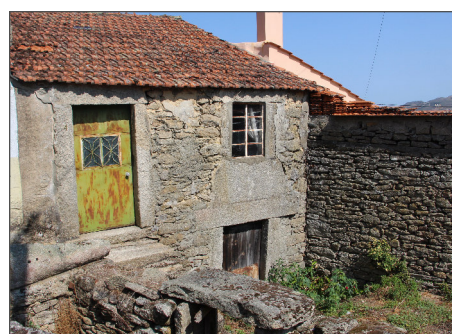
| FORMA DE OCUPAÇÃO | DEVOLUTO | REGIME DE PROPRIEDADE | DO PRÓPRIO | ENTIDADE PROPRIETÁRIA | PRIVADA |

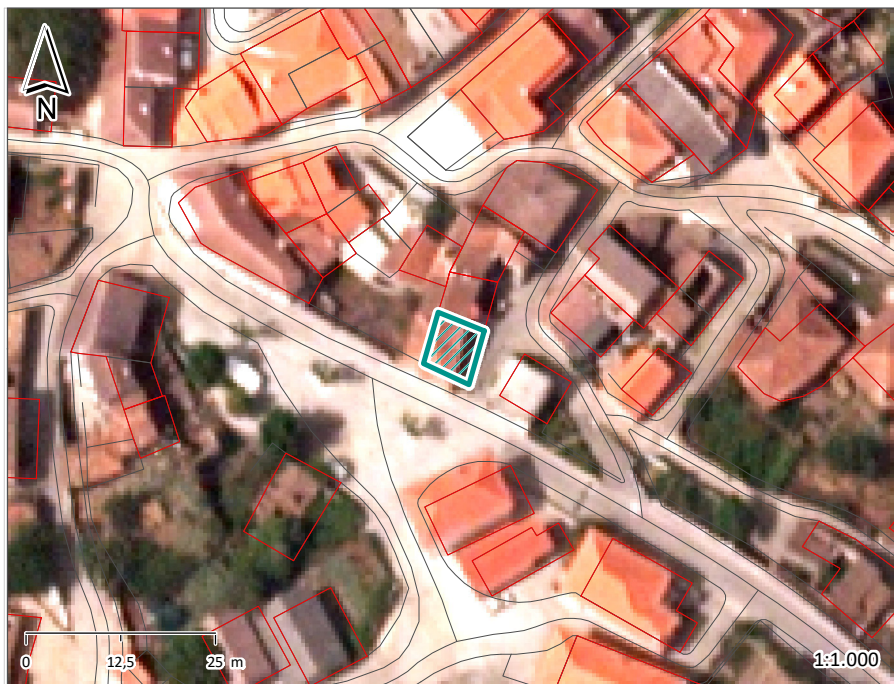
| IDENTIFICAÇÃO DO LOCAL: | RUA DA JUNTA | Nº POLÍCIA: | EDIFÍCIO Nº: | 3 |

| ÉPOCA DE CONSTRUÇÃO | 1900-1950 | ESTADO DE CONSERVAÇÃO | MÉDIO |
| VALOR ARQUITETÓNICO | SEM QUALIDADE | TIPOLOGIA DO EDIFICADO | AGRUPADO |

| CONSTRUÇÃO | MATERIAL | TIPO | COR |
|---|---|---|---|
| ESTRUTURA | GRANITO | ALVENARIA | |
| REVESTIMENTO FACHADA | GRANITO | APARENTE | NATURAL |
| COBERTURA | TELHA CERÂMICA | 4 ÁGUAS | NATURAL |

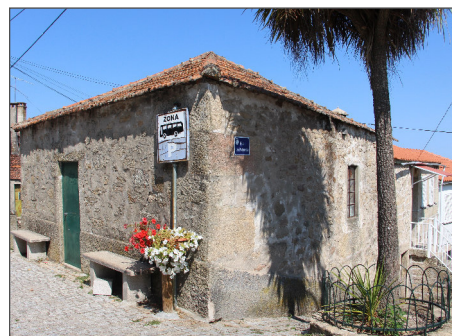
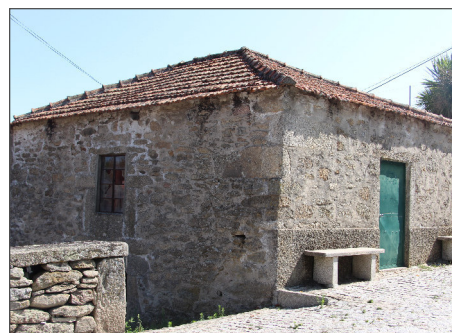
| FORMA DE OCUPAÇÃO | DEVOLUTO | REGIME DE PROPRIEDADE | DO PRÓPRIO | ENTIDADE PROPRIETÁRIA | PRIVADA |

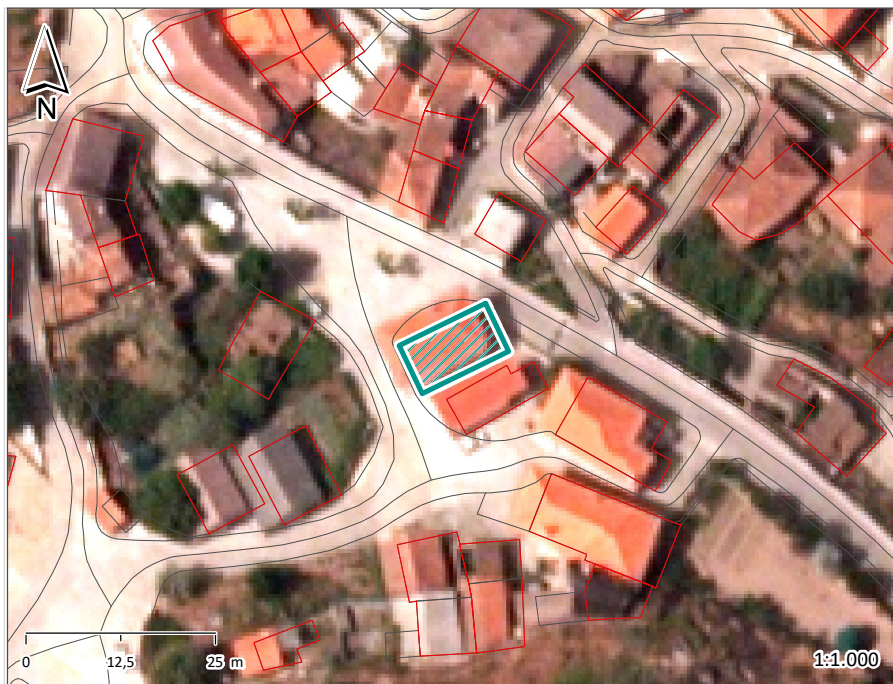
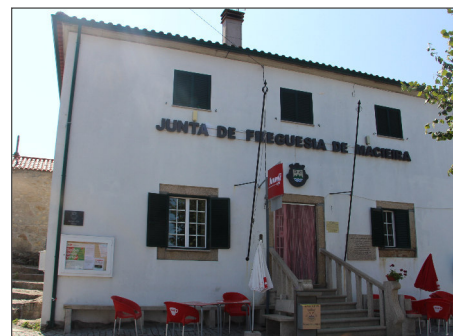
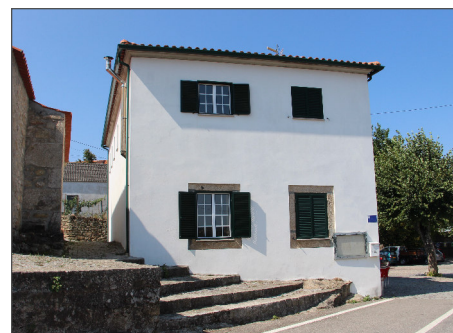
| IDENTIFICAÇÃO DO LOCAL: | RUA DA JUNTA | Nº POLÍCIA: | EDIFÍCIO Nº: | 4 |

| ÉPOCA DE CONSTRUÇÃO | 1951-1990 | ESTADO DE CONSERVAÇÃO | EXCELENTE |

| CONSTRUÇÃO | MATERIAL | TIPO | COR |
|---|---|---|---|
| ESTRUTURA | GRANITO BETÃO | ALVENARIA | |
| REVESTIMENTO FACHADA | REBOCO | PINTADO | BRANCO |
| COBERTURA | TELHA CERÂMICA | 4 ÁGUAS | NATURAL |
| ELEMENTOS DISSONANTES | ANTENAS E TUBAGEM NO ALÇADO POSTERIOR. | | |

| EDIFÍCIO DA JUNTA DE FREGUESIA. |
| EDIFÍCIO REABILITADO. |

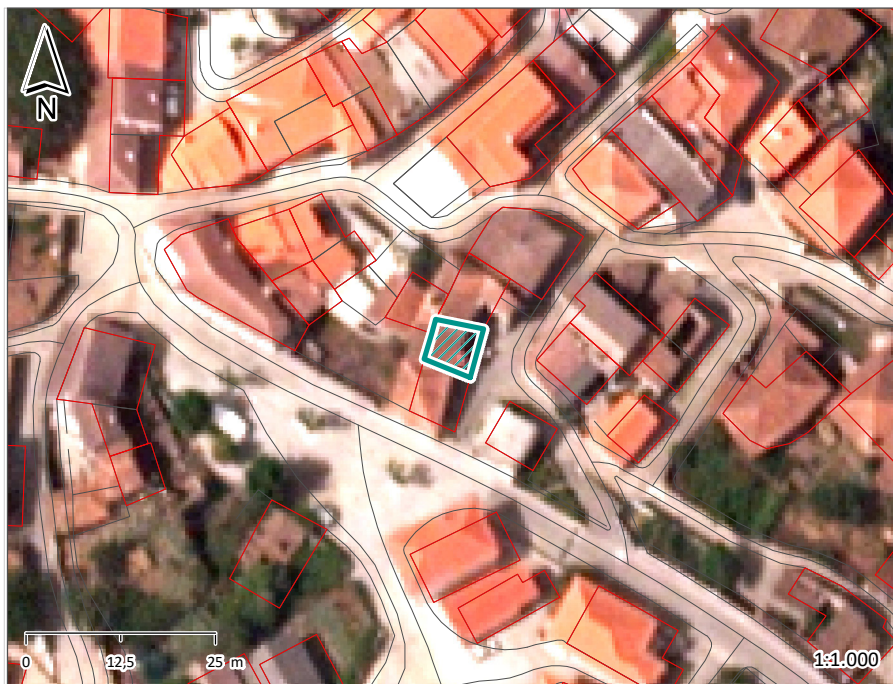
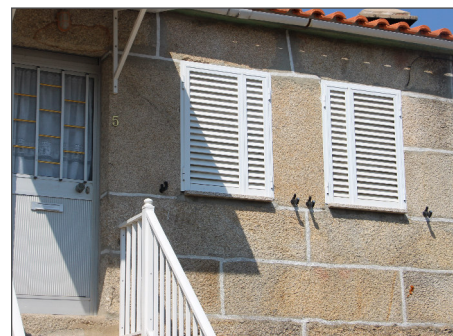
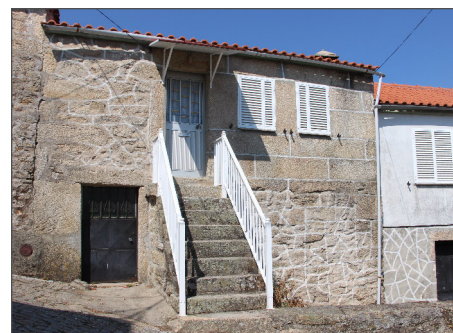
| IDENTIFICAÇÃO DO LOCAL: | RUA DA PALMEIRA | Nº POLÍCIA: | 5 | EDIFÍCIO Nº: | 5 |

| ÉPOCA DE CONSTRUÇÃO | 1900-1950 | ESTADO DE CONSERVAÇÃO | BOM |

| CONSTRUÇÃO | MATERIAL | TIPO | COR |
|---|---|---|---|
| ESTRUTURA | GRANITO | ALVENARIA | |
| REVESTIMENTO FACHADA | GRANITO | APARENTE | NATURAL |
| COBERTURA | TELHA CERÂMICA | 2 ÁGUAS | NATURAL |
| ALTERAÇÕES | AMPLIAÇÃO GRANITO | APARENTE | NATURAL |

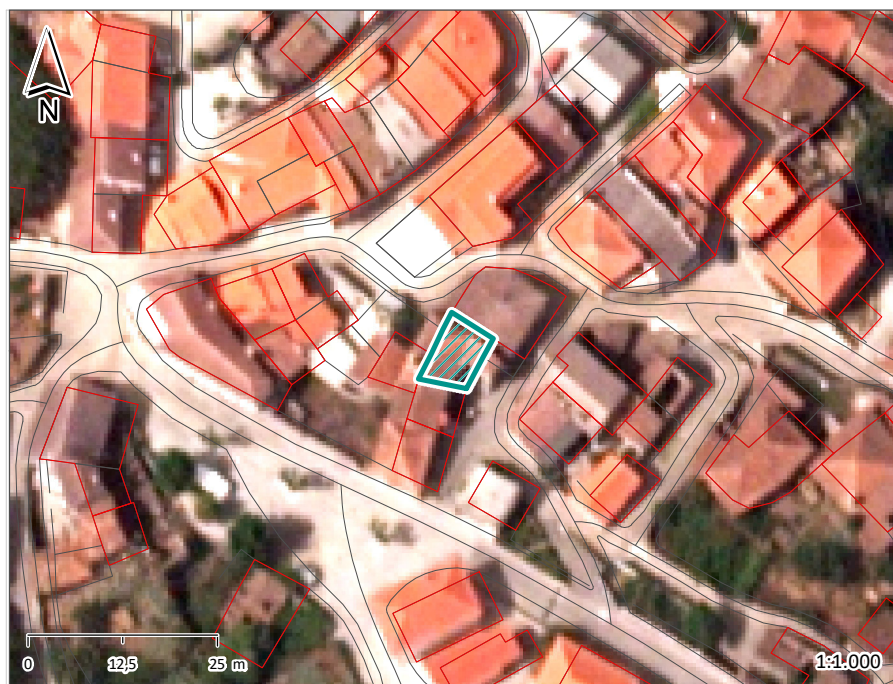
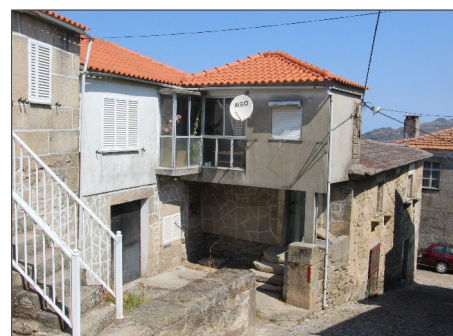
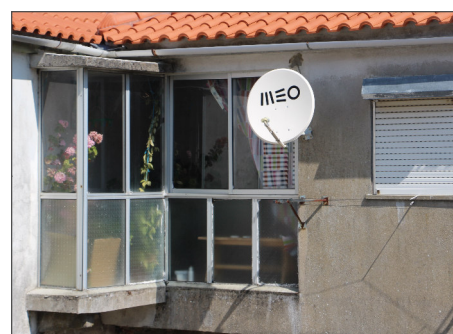
| IDENTIFICAÇÃO DO LOCAL: | RUA DA PALMEIRA | Nº POLÍCIA: | EDIFÍCIO Nº: | 6 |

| ÉPOCA DE CONSTRUÇÃO | 1900-1950 | ESTADO DE CONSERVAÇÃO | BOM |

| CONSTRUÇÃO | MATERIAL | TIPO | COR |
|---|---|---|---|
| ESTRUTURA | GRANITO | ALVENARIA | |
| REVESTIMENTO FACHADA | GRANITO REBOCO | APARENTE PINTADO | NATURAL BRANCO |
| COBERTURA | TELHA CERÂMICA | 3 ÁGUAS | NATURAL |
| ALTERAÇÕES | AMPLIAÇÃO REBOCO | | POR PINTAR |
| ELEMENTOS DISSONANTES | MARQUISE EM CAIXILHARIA DE ALUMÍNIO ANODIZADO NATURAL E ANTENAS. | | |

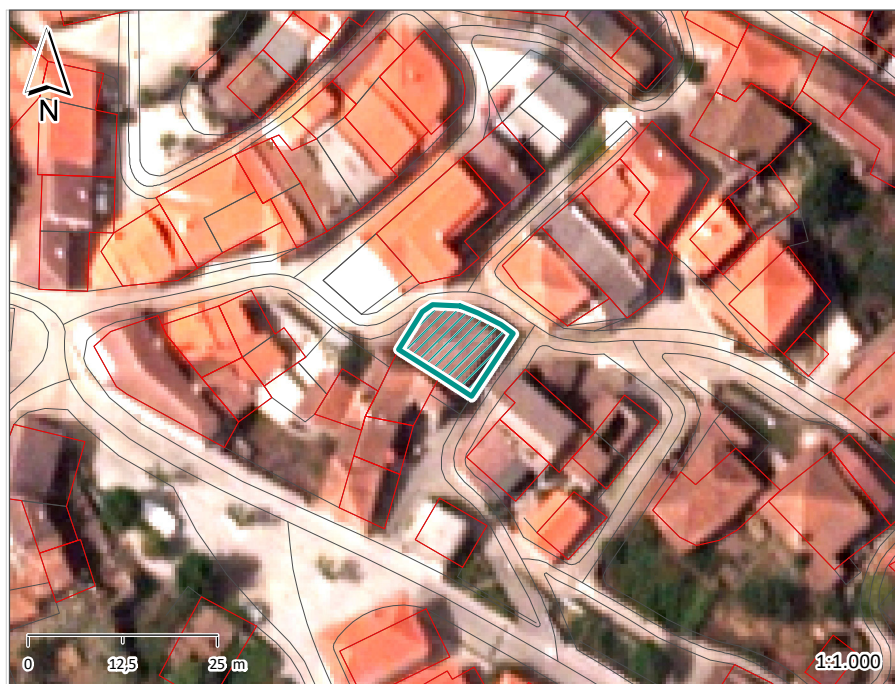
| IDENTIFICAÇÃO DO LOCAL: | RUA DO TERREIRINHO | Nº POLÍCIA: | EDIFÍCIO Nº: | 7 |

| ÉPOCA DE CONSTRUÇÃO | ANTERIOR A 1900 | ESTADO DE CONSERVAÇÃO | MAU |
| VALOR ARQUITETÓNICO | SEM QUALIDADE | TIPOLOGIA DO EDIFICADO | AGRUPADO |

| CONSTRUÇÃO | | MATERIAL | | TIPO | | COR | |
|---|---|---|---|---|---|---|---|
| ESTRUTURA | | GRANITO | | ALVENARIA | | | |
| REVESTIMENTO FACHADA | | GRANITO | | APARENTE | | NATURAL | |
| COBERTURA | | TELHA CERÂMICA | | 4 ÁGUAS | | NATURAL | |

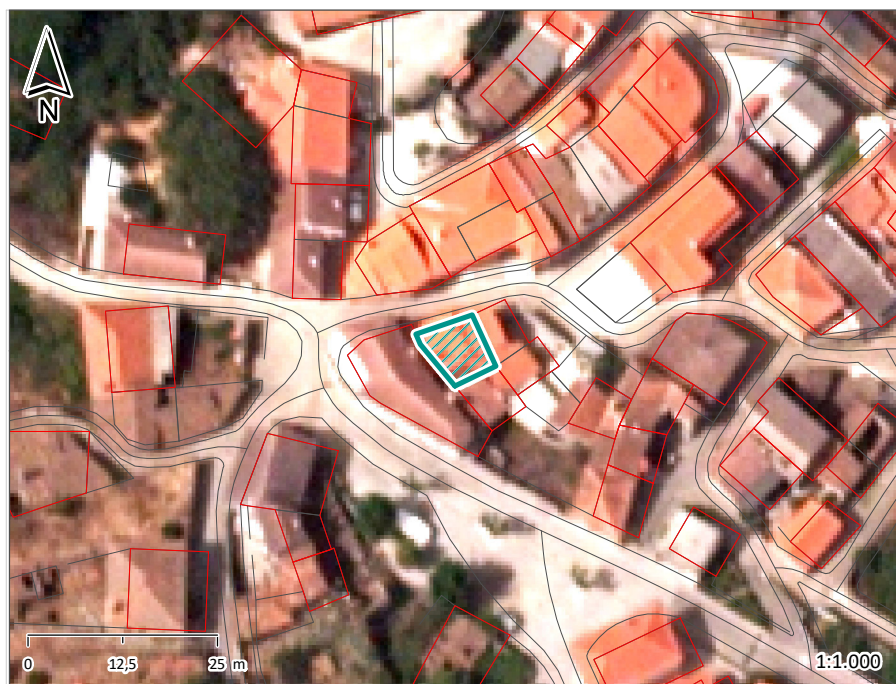
| IDENTIFICAÇÃO DO LOCAL: | RUA DO TERREIRINHO | Nº POLÍCIA: | 1 | EDIFÍCIO Nº: | 8 |

| ÉPOCA DE CONSTRUÇÃO | 1900-1950 | ESTADO DE CONSERVAÇÃO | EXCELENTE |
| VALOR ARQUITETÓNICO | SEM QUALIDADE | TIPOLOGIA DO EDIFICADO | AGRUPADO |

| CONSTRUÇÃO | MATERIAL | TIPO | COR |
|---|---|---|---|
| ESTRUTURA | GRANITO | ALVENARIA | |
| REVESTIMENTO FACHADA | GRANITO | APARENTE | NATURAL |
| COBERTURA | TELHA CERÂMICA | 2 ÁGUAS | NATURAL |

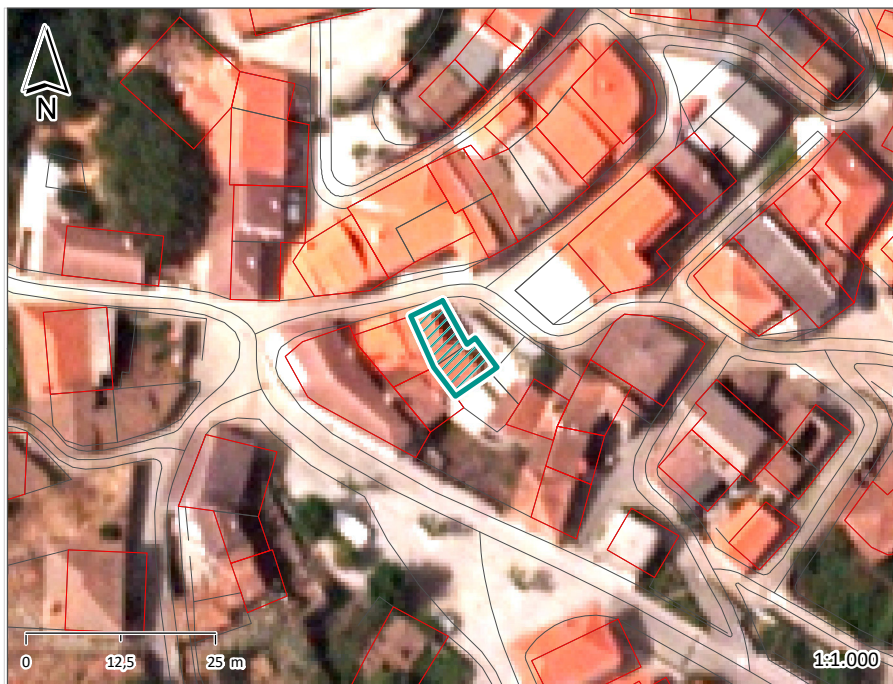
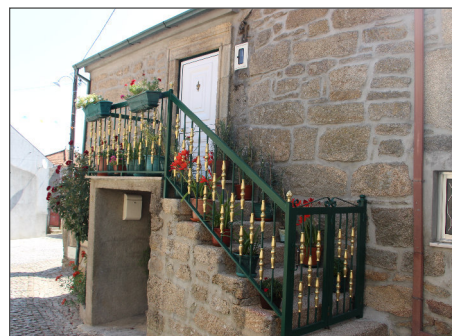
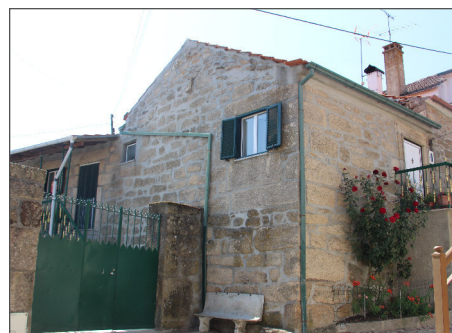
| IDENTIFICAÇÃO DO LOCAL: | RUA DO TERREIRINHO | Nº POLÍCIA: | 3 | EDIFÍCIO Nº: | 9 |

| ÉPOCA DE CONSTRUÇÃO | 1900-1950 | ESTADO DE CONSERVAÇÃO | EXCELENTE |

| BANCO NA LATERAL (RUA DA PALMEIRA). |

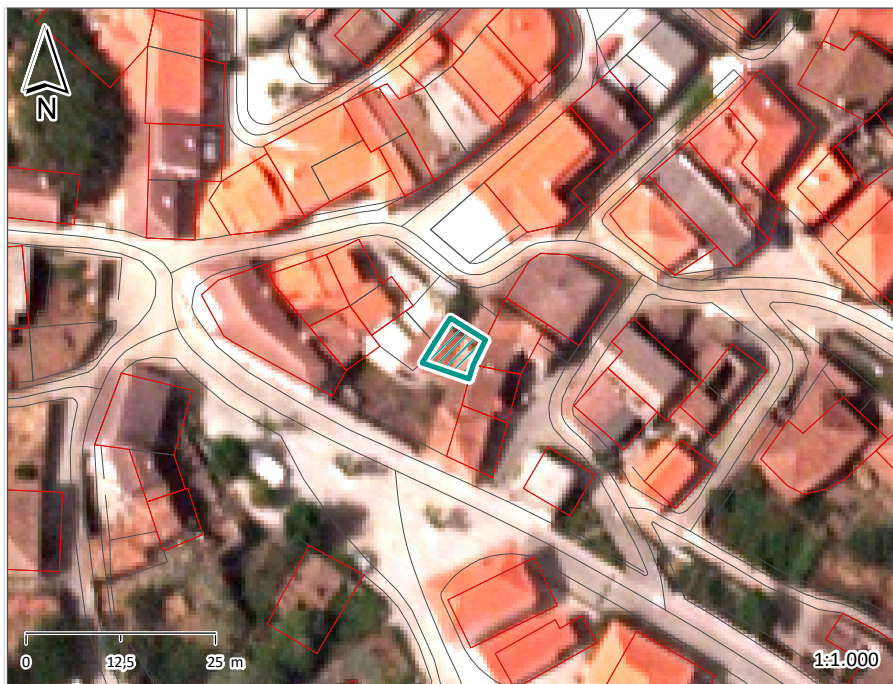
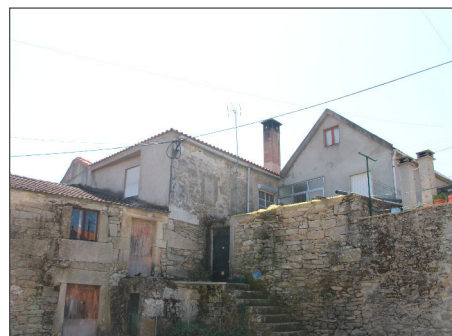
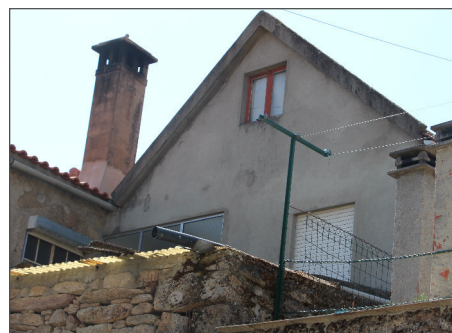
| IDENTIFICAÇÃO DO LOCAL: | RUA DO TERREIRINHO | Nº POLÍCIA: | EDIFÍCIO Nº: | 10 |

| ÉPOCA DE CONSTRUÇÃO | 1951-1990 | ESTADO DE CONSERVAÇÃO | BOM |

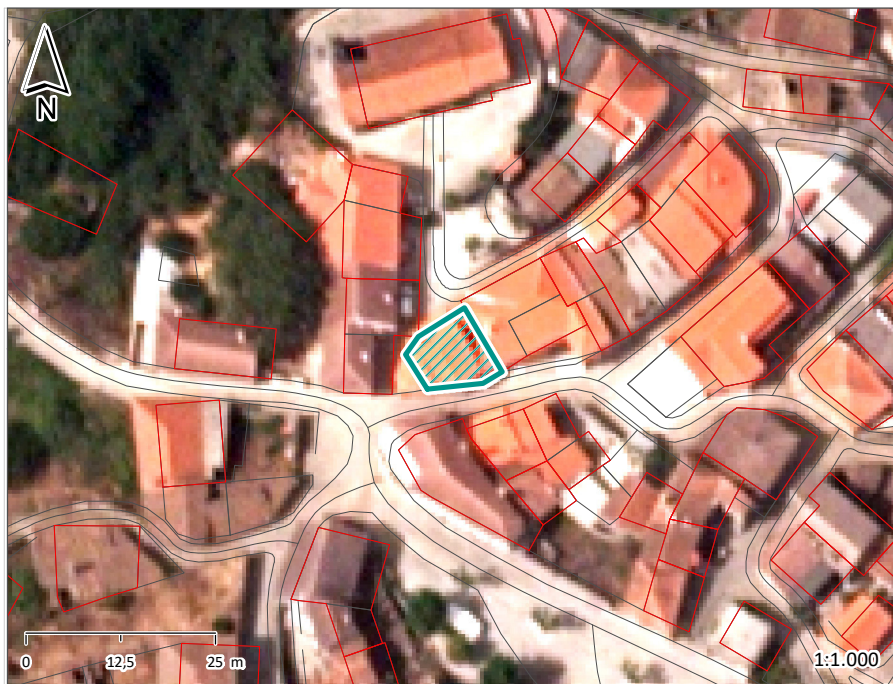
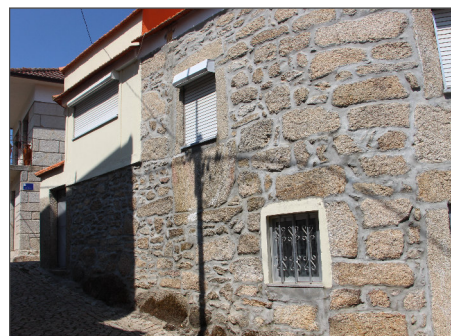
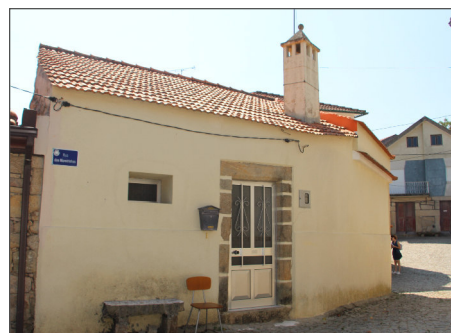
| IDENTIFICAÇÃO DO LOCAL: | RUA DAS MOREIRINHAS | Nº POLÍCIA: | EDIFÍCIO Nº: | 11 |

| ÉPOCA DE CONSTRUÇÃO | 1900-1950 | ESTADO DE CONSERVAÇÃO | BOM |

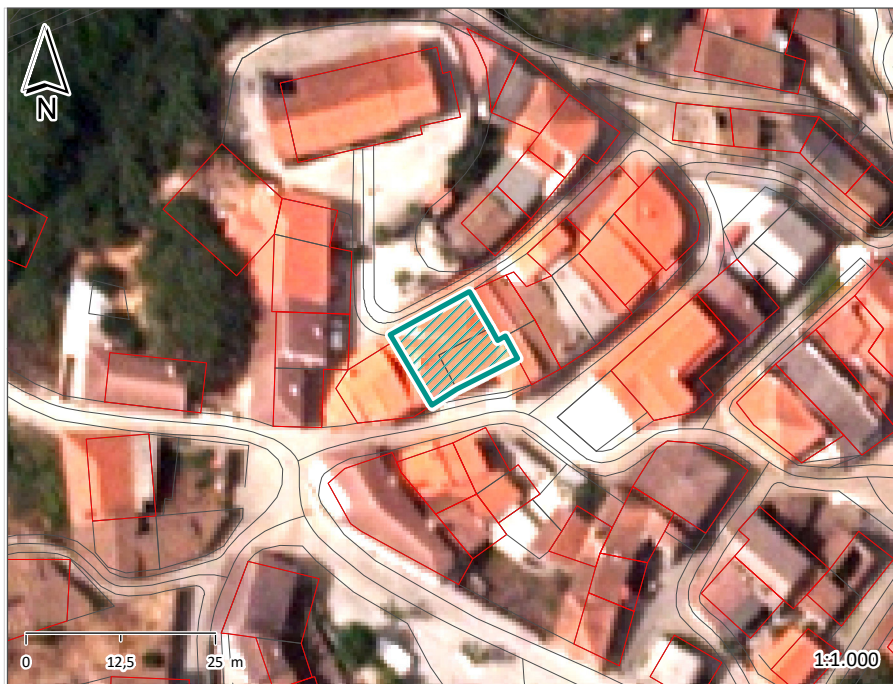
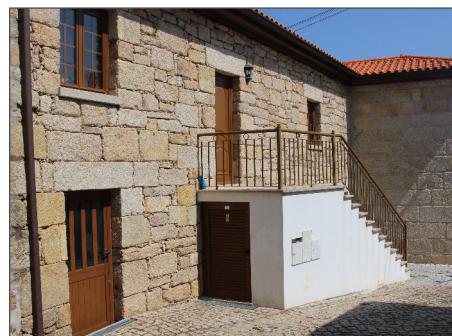
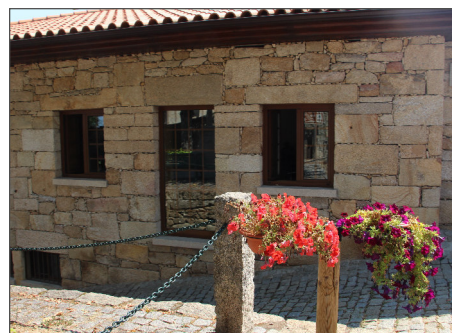
| IDENTIFICAÇÃO DO LOCAL: | RUA DAS MOREIRINHAS | Nº POLÍCIA: | EDIFÍCIO Nº: 12 |

| ÉPOCA DE CONSTRUÇÃO | 1900-1950 | ESTADO DE CONSERVAÇÃO | EXCELENTE |

| RESIDÊNCIA PAROQUIAL E CENTRO DE DIA.<br>EDIFÍCIO REABILITADO. |

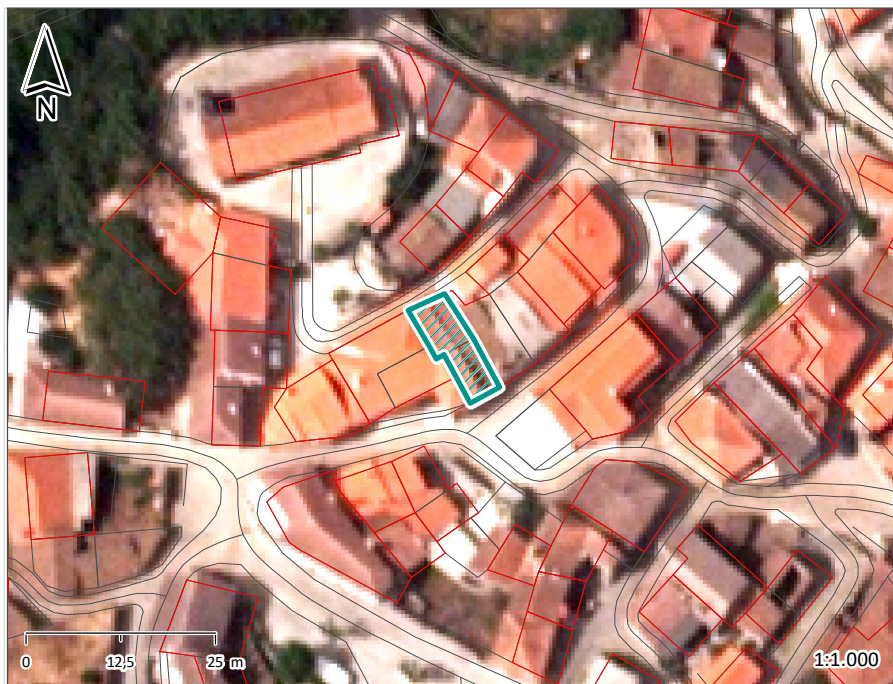
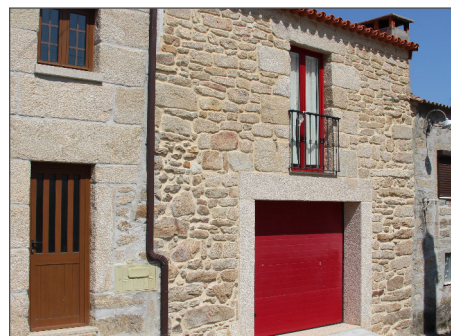
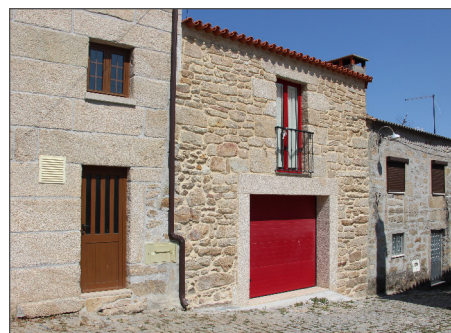
| IDENTIFICAÇÃO DO LOCAL: | RUA DO TERREIRINHO | Nº POLÍCIA: | EDIFÍCIO Nº: | 13 |

| ÉPOCA DE CONSTRUÇÃO | 1900-1950 | ESTADO DE CONSERVAÇÃO | EXCELENTE |

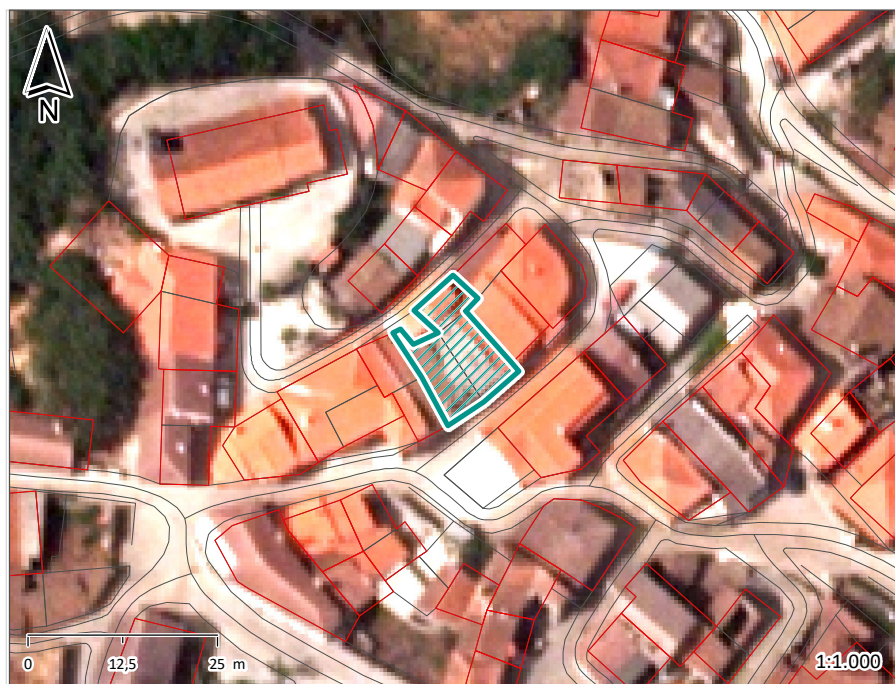
| IDENTIFICAÇÃO DO LOCAL: | RUA DO TERREIRINHO | Nº POLÍCIA: | 2 | EDIFÍCIO Nº: | 14 |

| ÉPOCA DE CONSTRUÇÃO | 1900-1950 | ESTADO DE CONSERVAÇÃO | BOM |
| VALOR ARQUITETÓNICO | SEM QUALIDADE | TIPOLOGIA DO EDIFICADO | AGRUPADO |

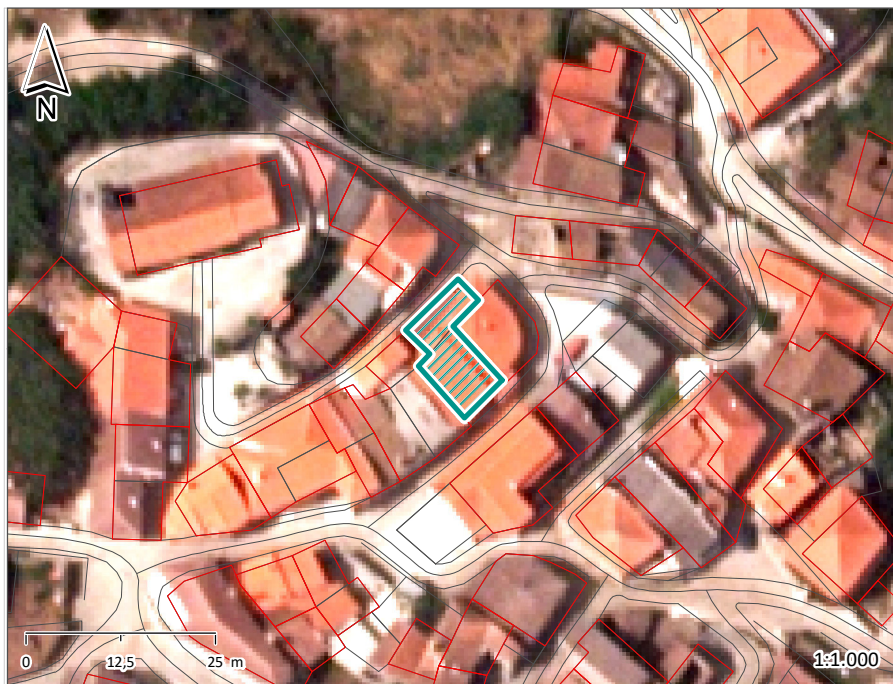
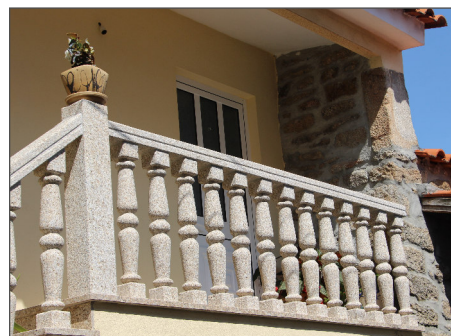
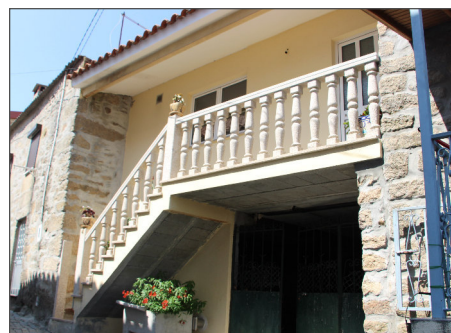
| IDENTIFICAÇÃO DO LOCAL: | RUA DO TERREIRINHO | Nº POLÍCIA: | 4 | EDIFÍCIO Nº: | 15 |

| ÉPOCA DE CONSTRUÇÃO | 1900-1950 | ESTADO DE CONSERVAÇÃO | EXCELENTE |

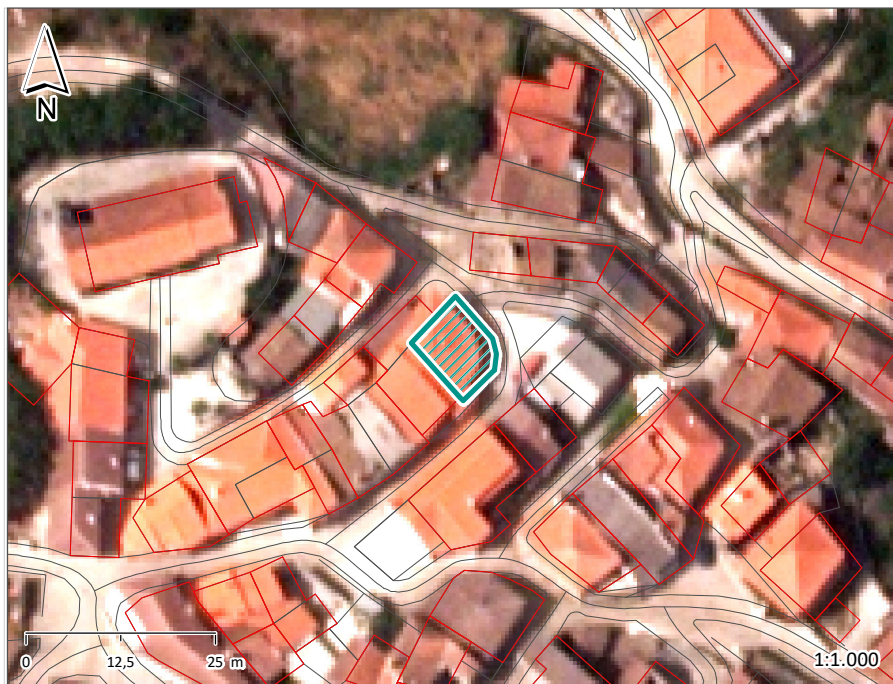
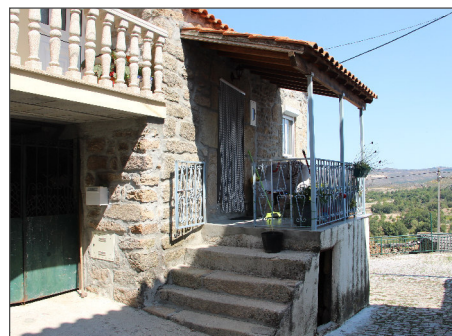
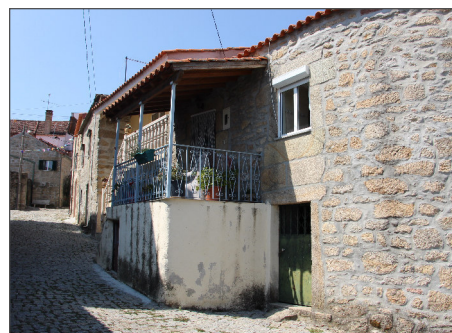
| IDENTIFICAÇÃO DO LOCAL: | RUA DO TERREIRINHO | Nº POLÍCIA: | EDIFÍCIO Nº: | 16 |

| ÉPOCA DE CONSTRUÇÃO | 1900-1950 | ESTADO DE CONSERVAÇÃO | BOM |

| CONSTRUÇÃO | MATERIAL | TIPO | COR |
|---|---|---|---|
| ESTRUTURA | GRANITO | ALVENARIA | |
| REVESTIMENTO FACHADA | GRANITO | APARENTE | NATURAL |
| ELEMENTOS DISSONANTES | | | |

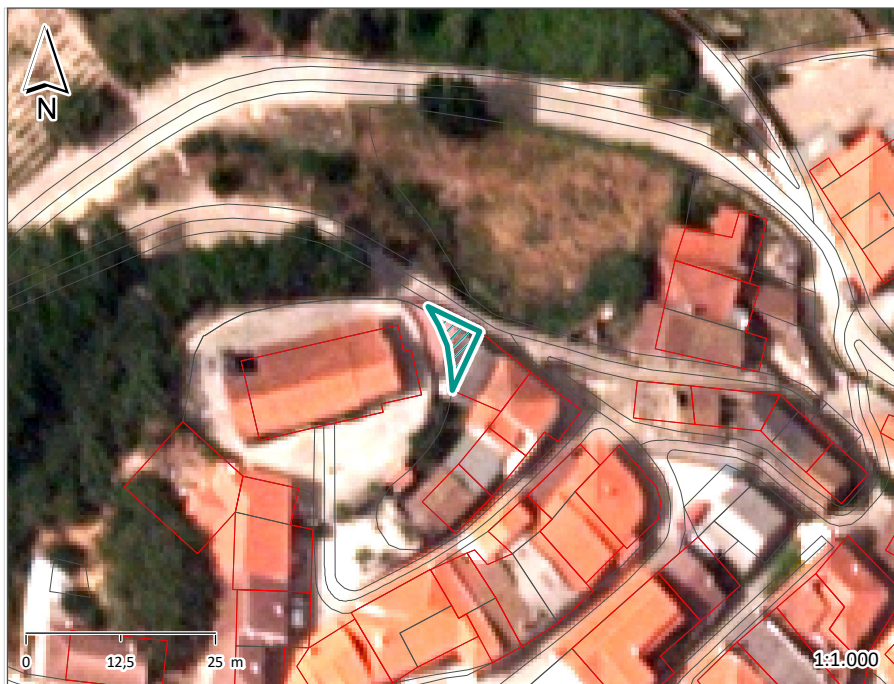
| IDENTIFICAÇÃO DO LOCAL: | RUA DAS LAMPASSAS | Nº POLÍCIA: | 2 | EDIFÍCIO Nº: | 17 |

| ÉPOCA DE CONSTRUÇÃO | 1900-1950 | ESTADO DE CONSERVAÇÃO | BOM |
| VALOR ARQUITETÓNICO | SEM QUALIDADE | TIPOLOGIA DO EDIFICADO | AGRUPADO |

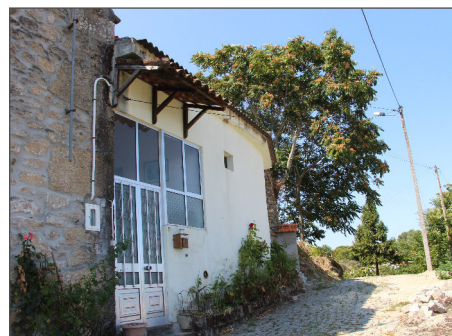
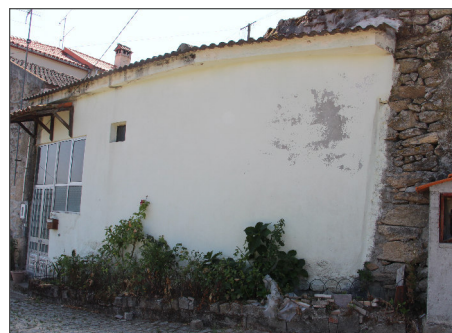
| CONSTRUÇÃO | MATERIAL | TIPO | COR |
|---|---|---|---|
| REVESTIMENTO FACHADA | REBOCO | PINTADO | AMARELO |
| ELEMENTOS DISSONANTES | ENTRADA FECHADA COM VIDRO EM CAIXILHARIA DE ALUMÍNIO ANODIZADO NATURAL. | | |

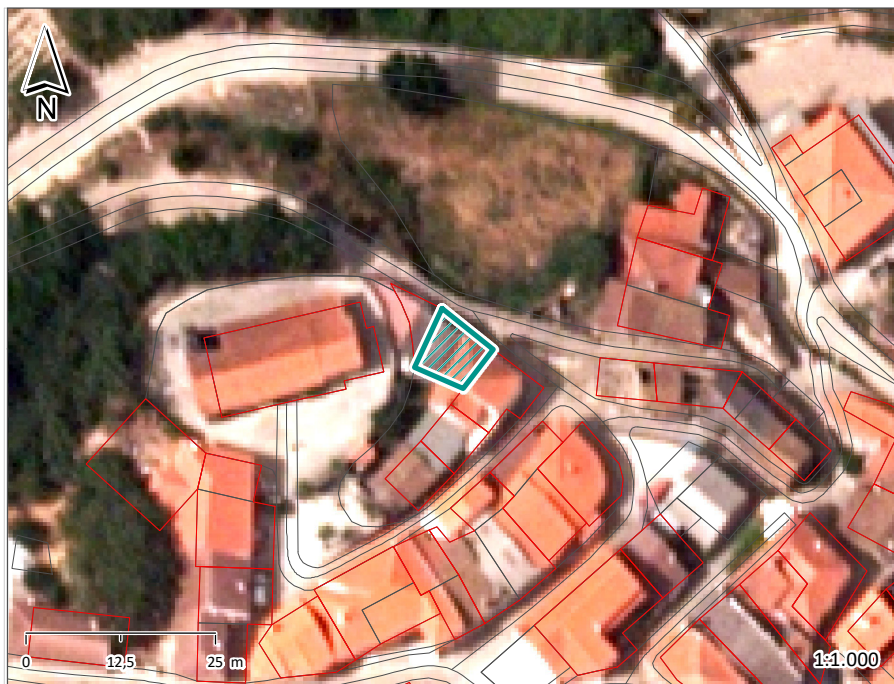
| IDENTIFICAÇÃO DO LOCAL: | RUA DAS LAMPASSAS | Nº POLÍCIA: | EDIFÍCIO Nº: | 18 |

| ÉPOCA DE CONSTRUÇÃO | 1900-1950 | ESTADO DE CONSERVAÇÃO | BOM |
| VALOR ARQUITETÓNICO | SEM QUALIDADE | TIPOLOGIA DO EDIFICADO | AGRUPADO |

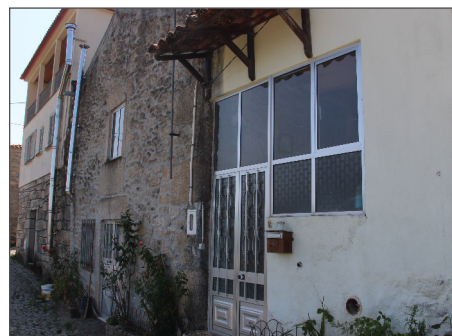
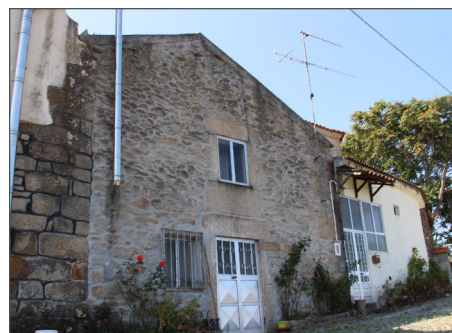
| CONSTRUÇÃO | MATERIAL | TIPO | COR |
|---|---|---|---|
| REVESTIMENTO FACHADA | GRANITO | APARENTE | NATURAL |
| ELEMENTOS DISSONANTES | TUBAGEM E ANTENA NA FACHADA . | | |

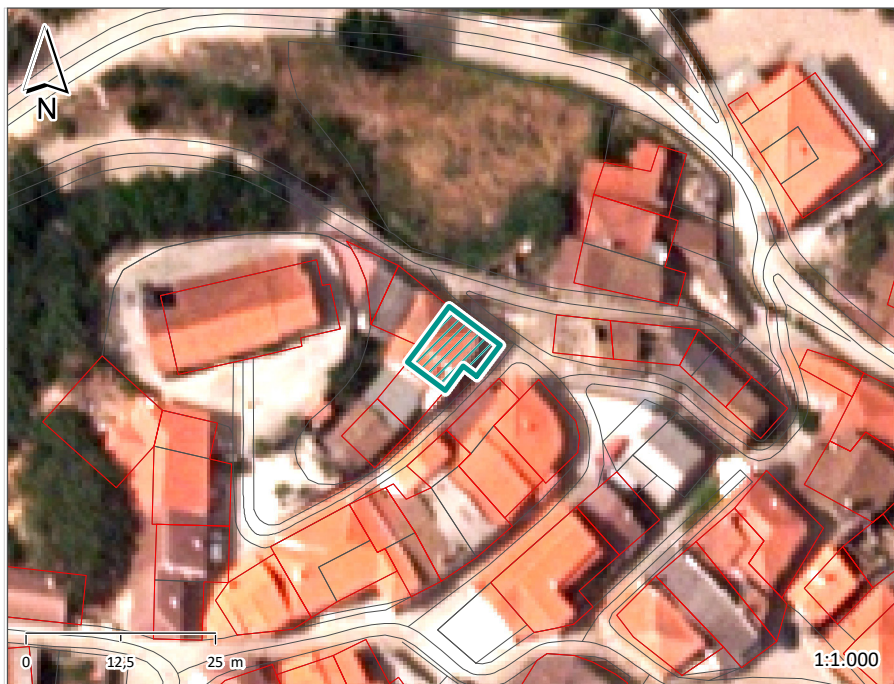
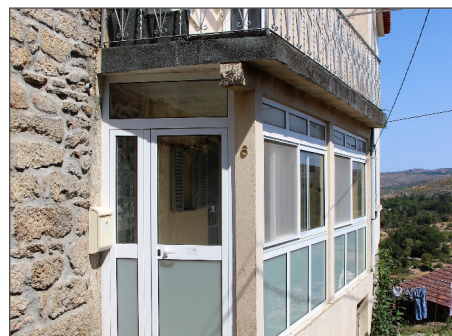
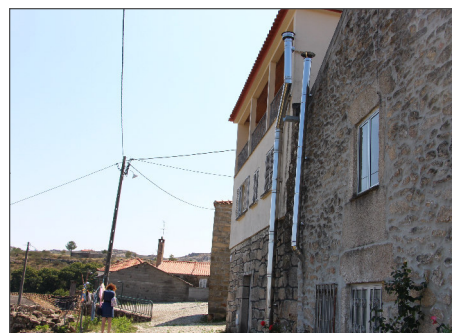
| IDENTIFICAÇÃO DO LOCAL: | RUA DAS MOREIRINHAS | Nº POLÍCIA: | 6 | EDIFÍCIO Nº: | 19 |

| ÉPOCA DE CONSTRUÇÃO | 1900-1950 | ESTADO DE CONSERVAÇÃO | BOM |

| CONSTRUÇÃO | MATERIAL | TIPO | COR |
|---|---|---|---|
| REVESTIMENTO FACHADA | REBOCO | PINTADO | BEGE |
| ELEMENTOS DISSONANTES | MARQUISE EM CAIXILHARIA DE PVC LACADO DE BRANCO E TUBAGEM NO ALÇADO LATERAL. | | |

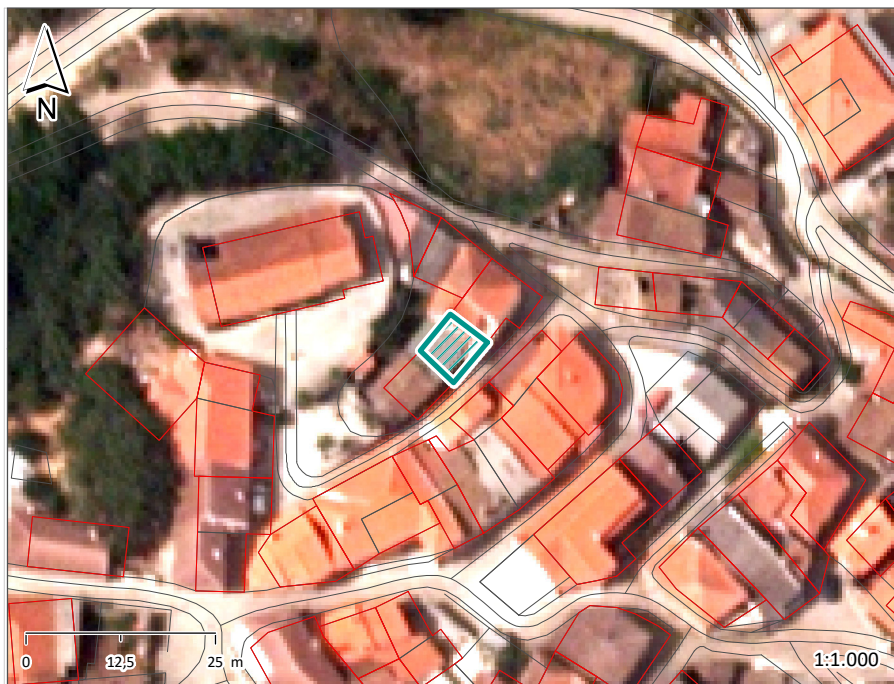
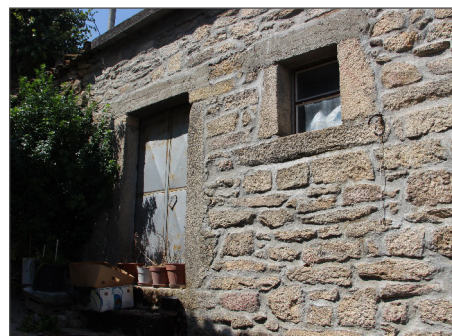
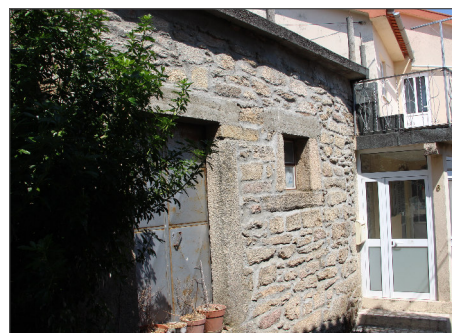
| IDENTIFICAÇÃO DO LOCAL: | RUA DAS MOREIRINHAS | Nº POLÍCIA: | EDIFÍCIO Nº: | 20 |

| ÉPOCA DE CONSTRUÇÃO | 1900-1950 | ESTADO DE CONSERVAÇÃO | EXCELENTE |

| CONSTRUÇÃO | MATERIAL | TIPO | COR |
|---|---|---|---|
| REVESTIMENTO FACHADA | GRANITO | APARENTE | NATURAL |

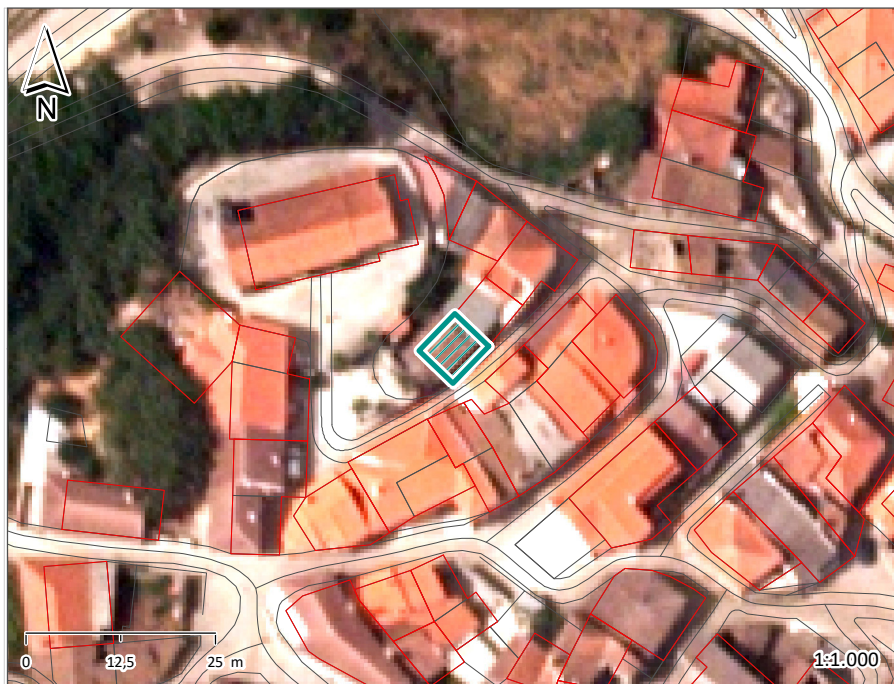
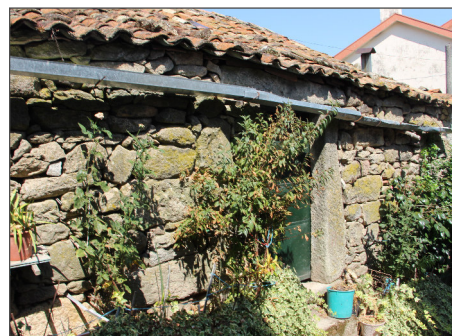
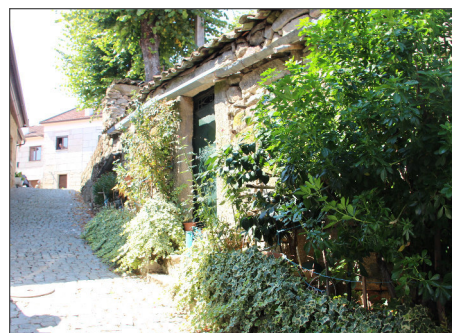
| IDENTIFICAÇÃO DO LOCAL: | RUA DAS MOREIRINHAS | Nº POLÍCIA: | EDIFÍCIO Nº: | 21 |

| ÉPOCA DE CONSTRUÇÃO | 1900-1950 | ESTADO DE CONSERVAÇÃO | MÉDIO |

| CONSTRUÇÃO | MATERIAL | TIPO | COR |
|---|---|---|---|
| REVESTIMENTO FACHADA | GRANITO | APARENTE | NATURAL |

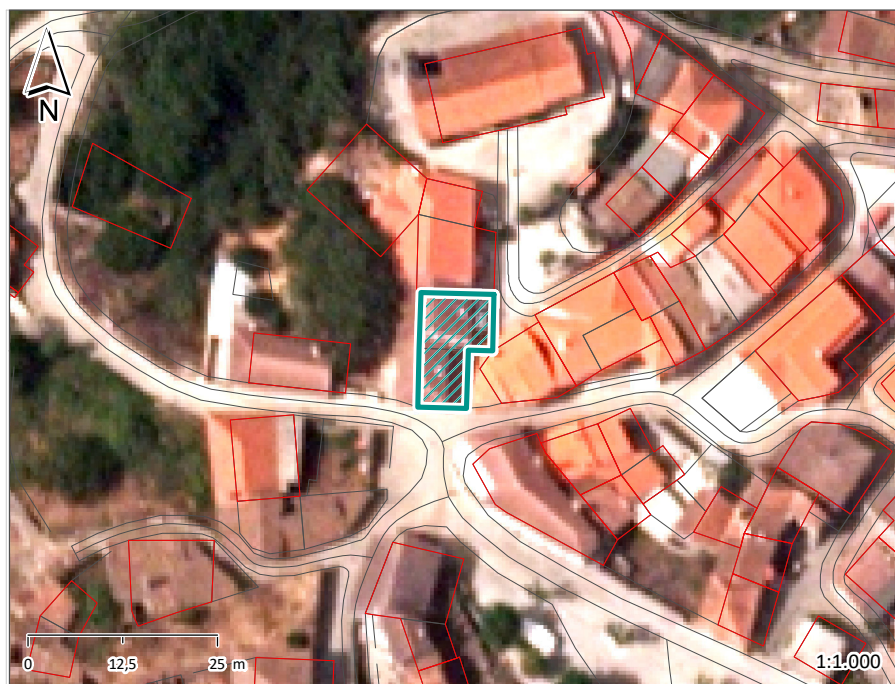
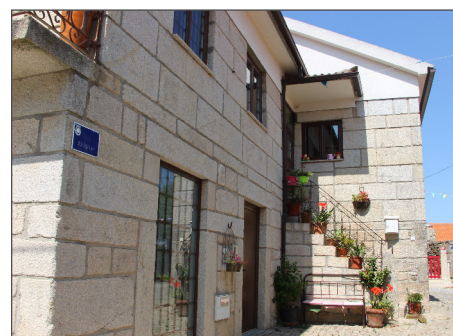
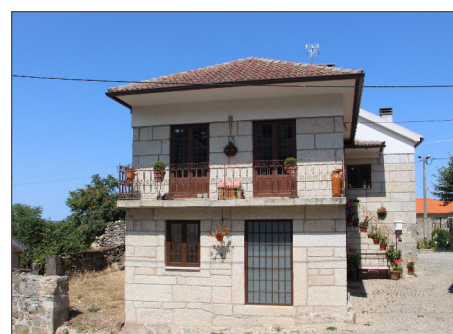
| IDENTIFICAÇÃO DO LOCAL: | RUA DA IGREJA | Nº POLÍCIA: | 2 | EDIFÍCIO Nº: | 22 |

| ÉPOCA DE CONSTRUÇÃO | 1951-1990 | ESTADO DE CONSERVAÇÃO | EXCELENTE |

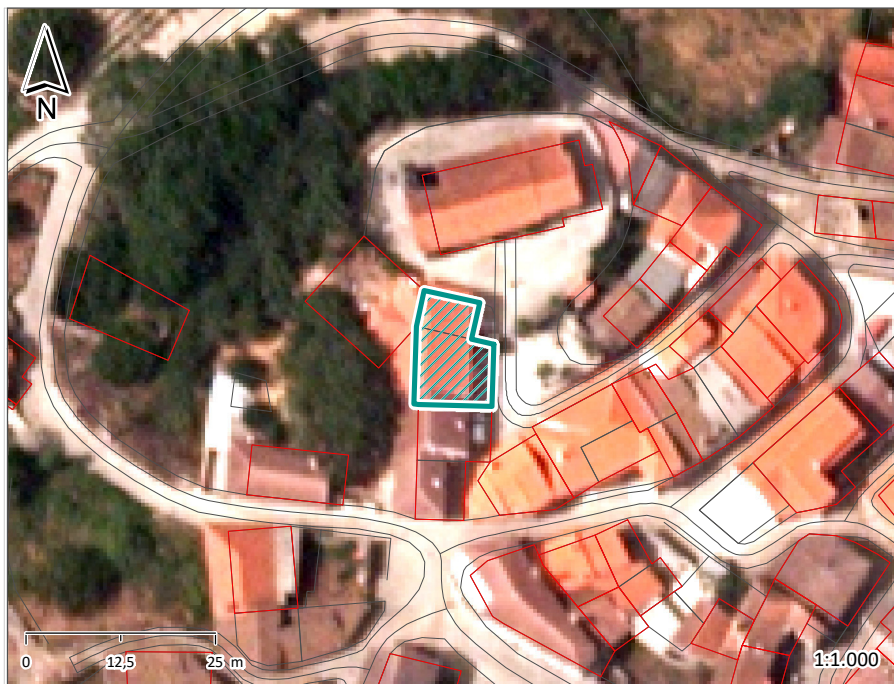
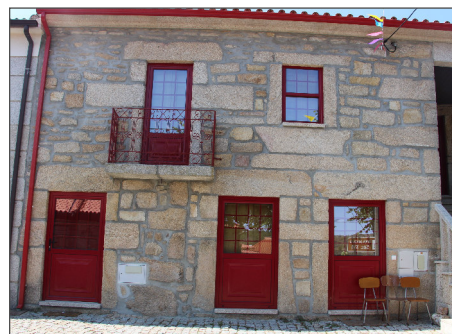
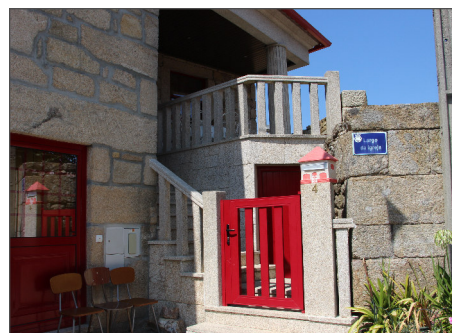
| IDENTIFICAÇÃO DO LOCAL: | LARGO DA IGREJA | Nº POLÍCIA: | 4 | EDIFÍCIO Nº: | 23 |

| ÉPOCA DE CONSTRUÇÃO | 1951-1990 | ESTADO DE CONSERVAÇÃO | EXCELENTE |

| EDIFÍCIO REABILITADO. |

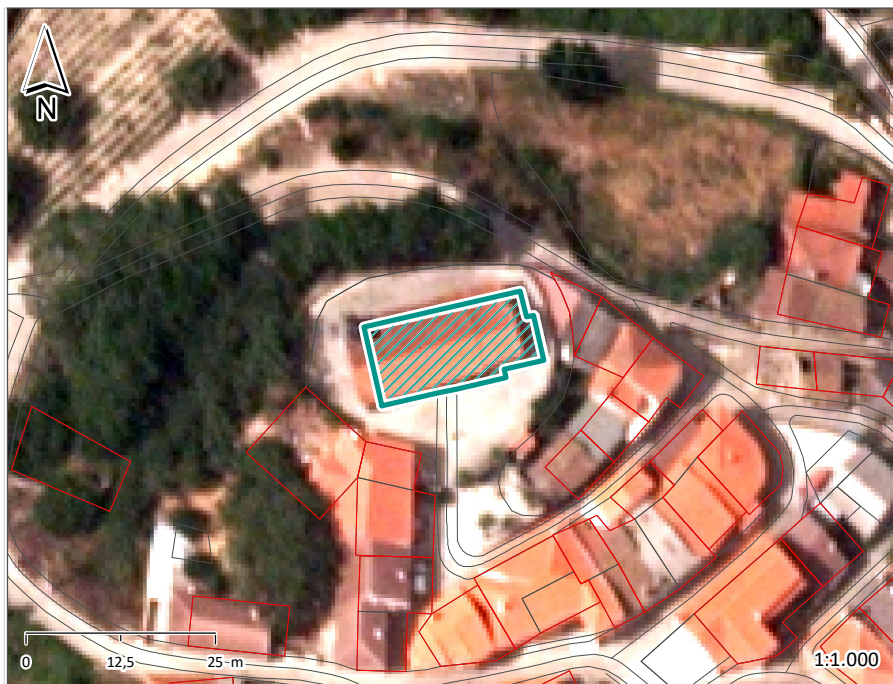
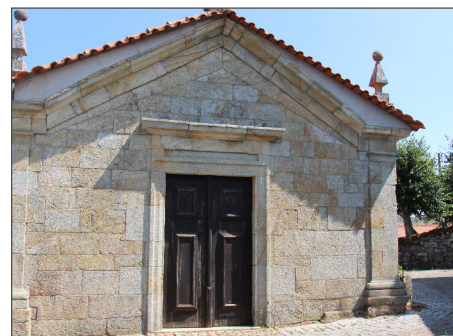
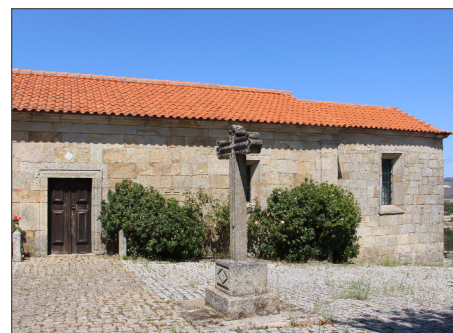
| IDENTIFICAÇÃO DO LOCAL: | LARGO DA IGREJA | Nº POLÍCIA: | EDIFÍCIO Nº: | 24 |

| ÉPOCA DE CONSTRUÇÃO | ANTERIOR A 1900 | ESTADO DE CONSERVAÇÃO | EXCELENTE |

| EDIFÍCIO REABILITADO. |
