| IDENTIFICAÇÃO DO LOCAL: | RUA DA JUNTA | Nº POLÍCIA: | EDIFÍCIO Nº: | 1 |

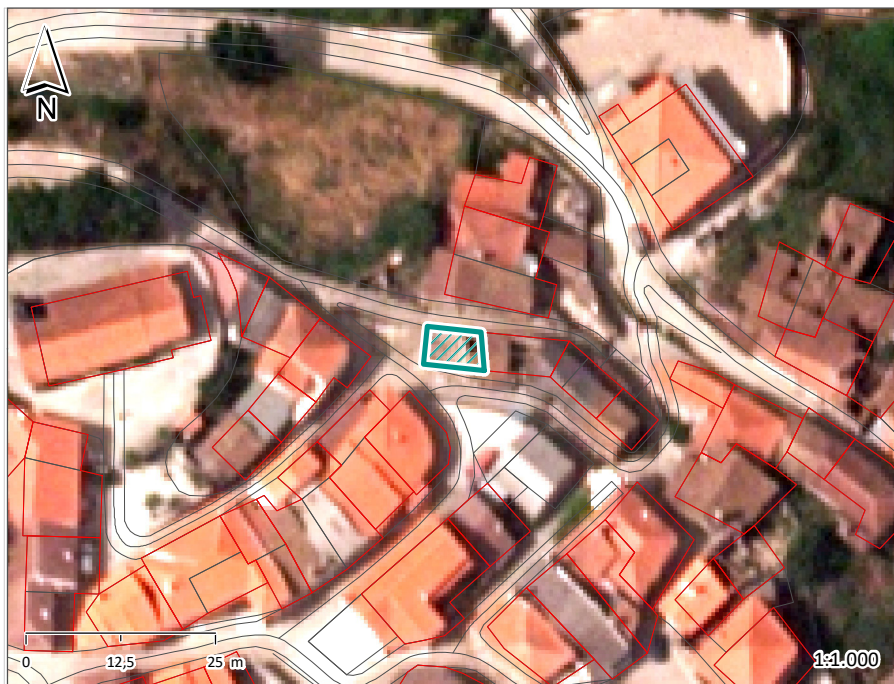
| IDENTIFICAÇÃO DO LOCAL: | RUA DO FORNO | Nº POLÍCIA: | EDIFÍCIO Nº: | 25 |

| ÉPOCA DE CONSTRUÇÃO | ANTERIOR A 1900 | ESTADO DE CONSERVAÇÃO | PÉSSIMO |
| VALOR ARQUITETÓNICO | SEM QUALIDADE | TIPOLOGIA DO EDIFICADO | AGRUPADO |

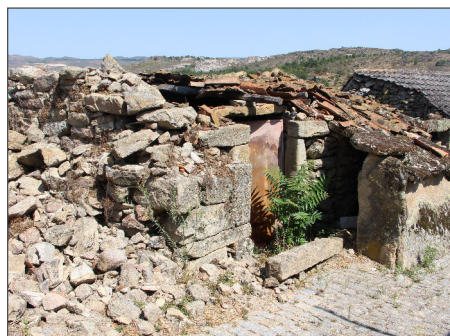
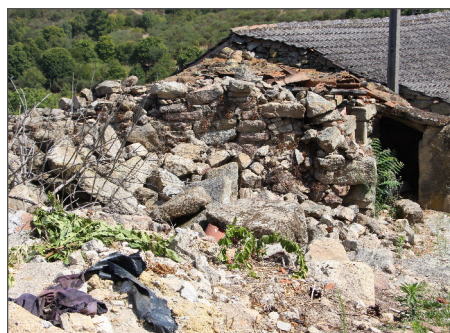
| RUÍNA. |

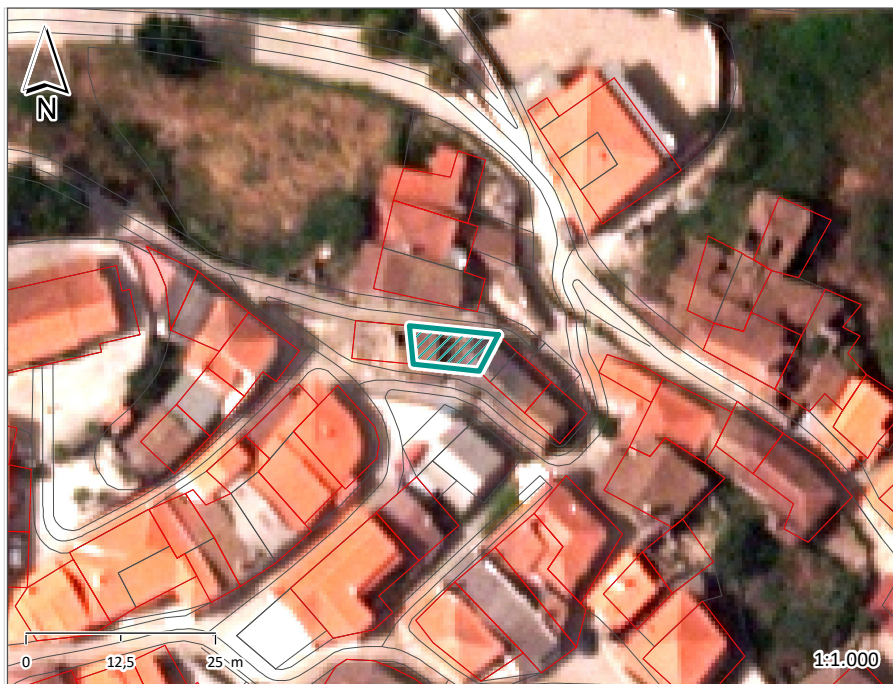
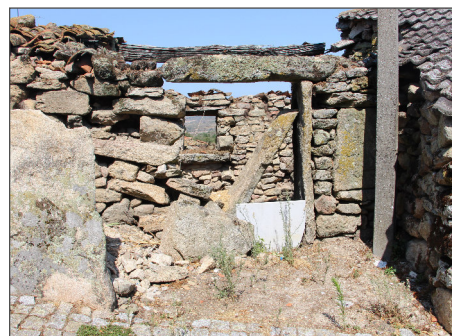
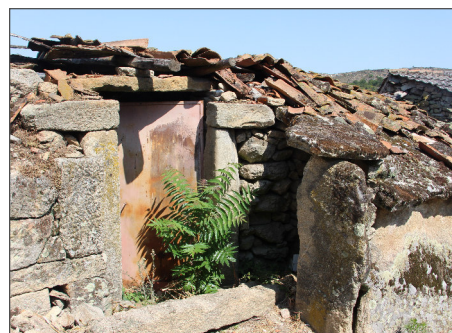
| IDENTIFICAÇÃO DO LOCAL: | RUA DO FORNO | Nº POLÍCIA: | EDIFÍCIO Nº: | 26 |

| ÉPOCA DE CONSTRUÇÃO | ANTERIOR A 1900 | ESTADO DE CONSERVAÇÃO | PÉSSIMO |

| RUÍNA. |

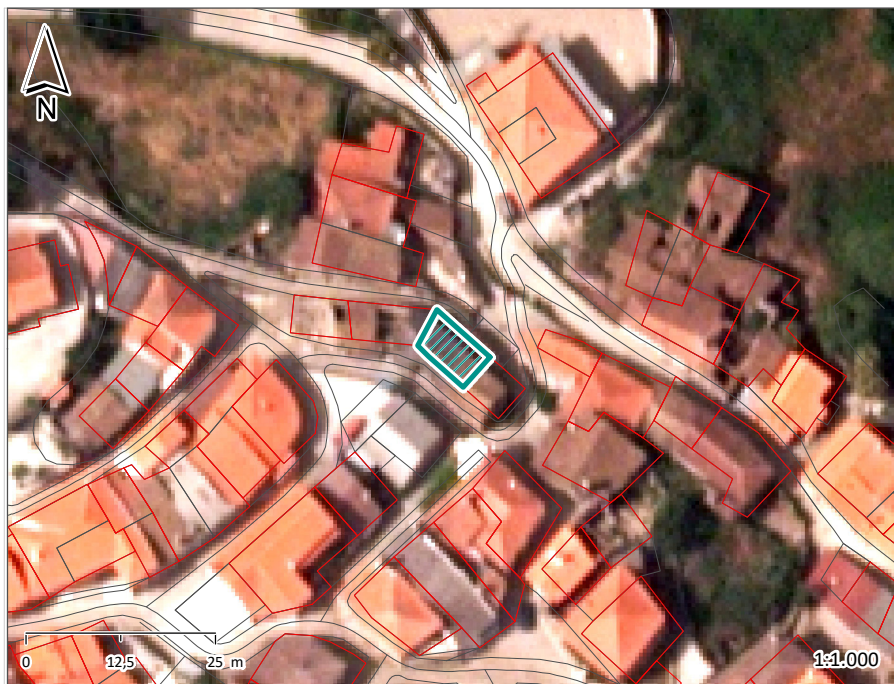
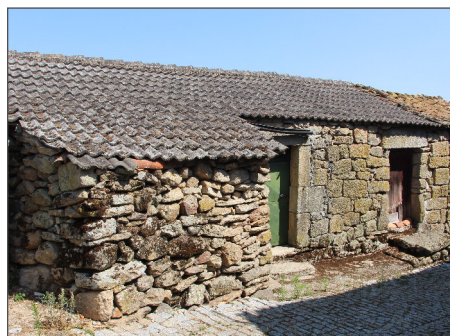
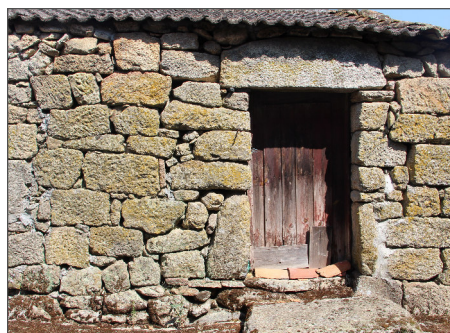
| IDENTIFICAÇÃO DO LOCAL: | RUA DO FORNO | Nº POLÍCIA: | EDIFÍCIO Nº: | 27 |

| ÉPOCA DE CONSTRUÇÃO | ANTERIOR A 1900 | ESTADO DE CONSERVAÇÃO | MÉDIO |

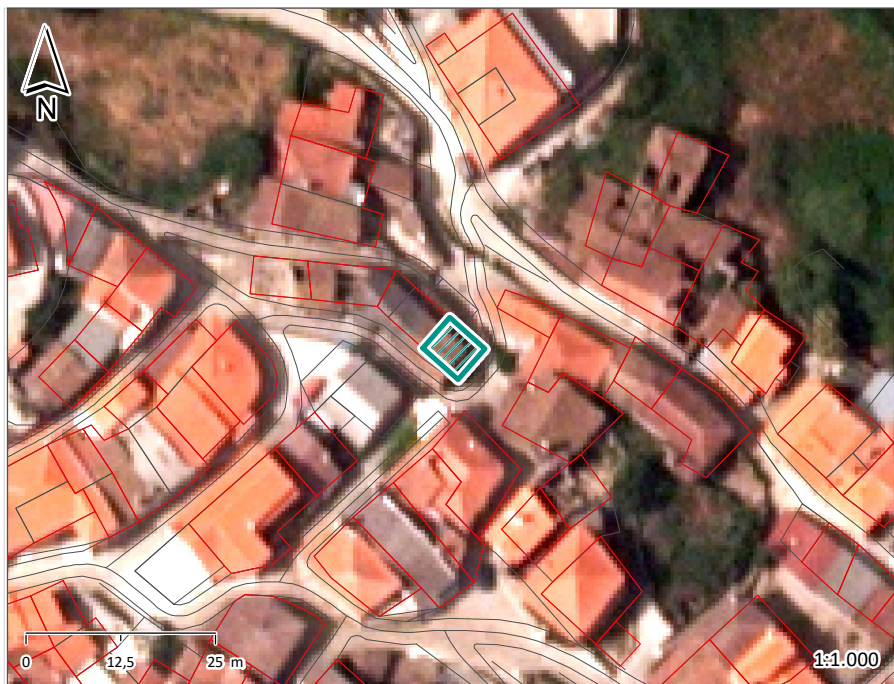
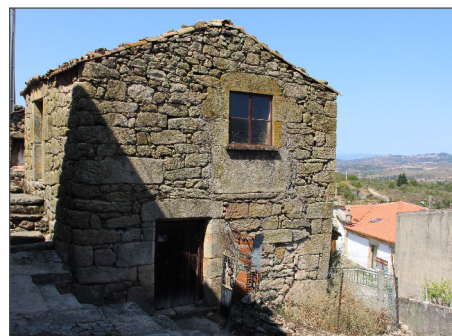
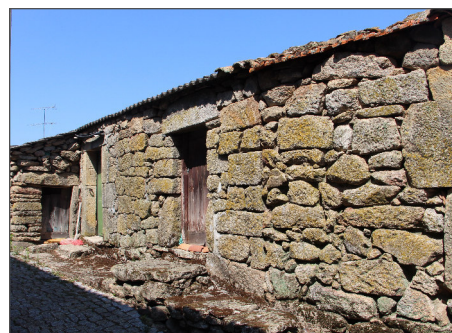
| IDENTIFICAÇÃO DO LOCAL: | RUA DO FORNO | Nº POLÍCIA: | EDIFÍCIO Nº: | 28 |

| ÉPOCA DE CONSTRUÇÃO | ANTERIOR A 1900 | ESTADO DE CONSERVAÇÃO | MAU |

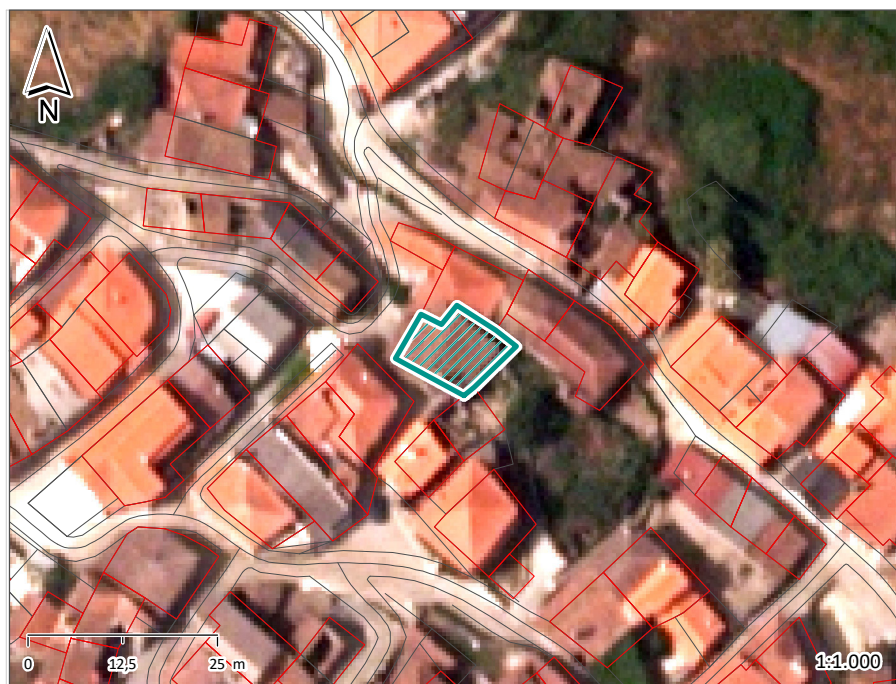
| IDENTIFICAÇÃO DO LOCAL: | RUA DO FORNO | Nº POLÍCIA: | EDIFÍCIO Nº: | 29 |

| ÉPOCA DE CONSTRUÇÃO | ANTERIOR A 1900 | ESTADO DE CONSERVAÇÃO | PÉSSIMO |

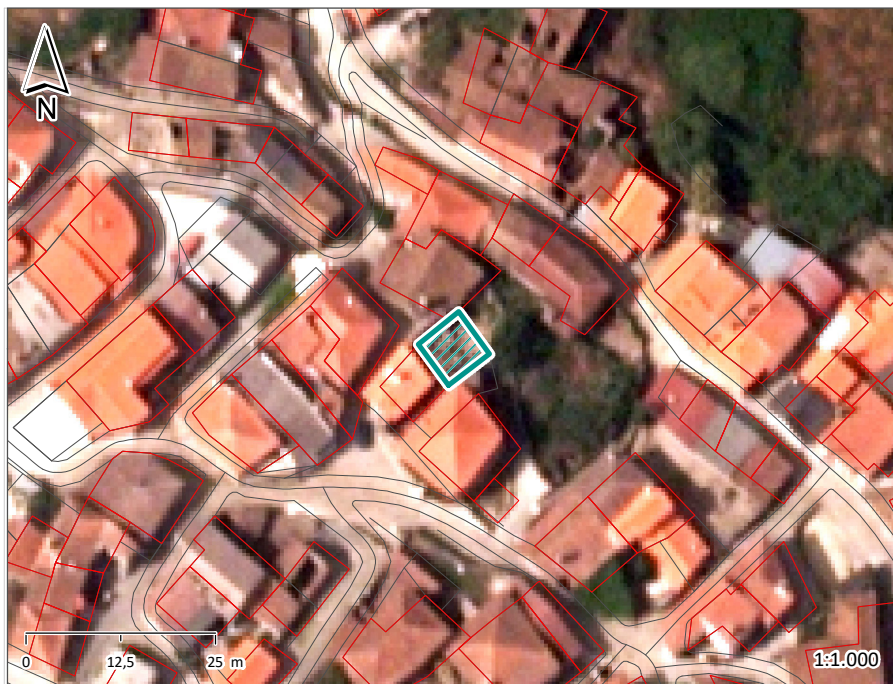
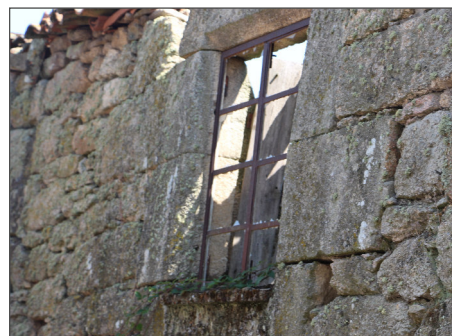
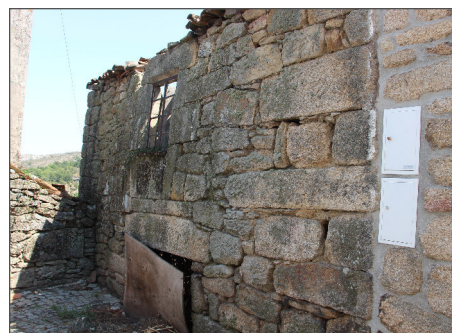
| IDENTIFICAÇÃO DO LOCAL: | RUA DO FORNO | Nº POLÍCIA: | EDIFÍCIO Nº: | 30 |

| ÉPOCA DE CONSTRUÇÃO | ANTERIOR A 1900 | ESTADO DE CONSERVAÇÃO | PÉSSIMO |

| CONSTRUÇÃO | MATERIAL | TIPO | COR |
|---|---|---|---|
| ESTRUTURA | GRANITO | ALVENARIA | |
| REVESTIMENTO FACHADA | GRANITO | APARENTE | NATURAL |

| FORMA DE OCUPAÇÃO | DEVOLUTO | REGIME DE PROPRIEDADE | DO PRÓPRIO | ENTIDADE PROPRIETÁRIA | PRIVADA |

| RUÍNA. |

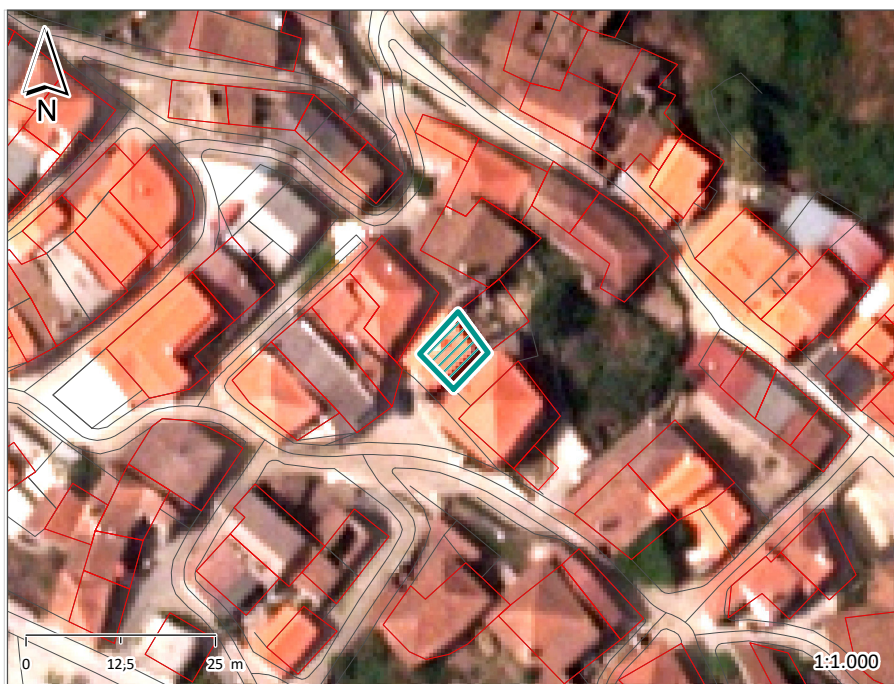
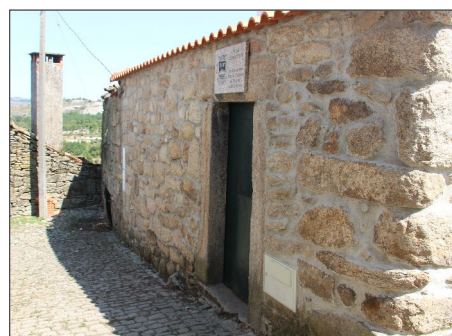
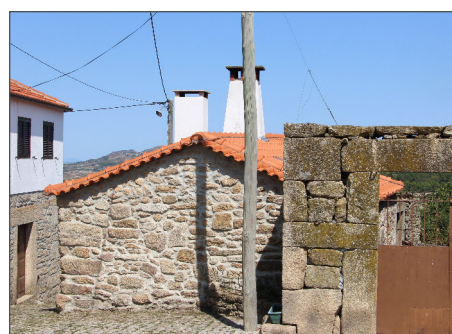
| IDENTIFICAÇÃO DO LOCAL: | RUA DO FORNO | Nº POLÍCIA: | EDIFÍCIO Nº: | 31 |

| ÉPOCA DE CONSTRUÇÃO | ANTERIOR A 1900 | ESTADO DE CONSERVAÇÃO | EXCELENTE |

| FORNO COMUNITÁRIO. |
| EDIFÍCIO REABILITADO. |

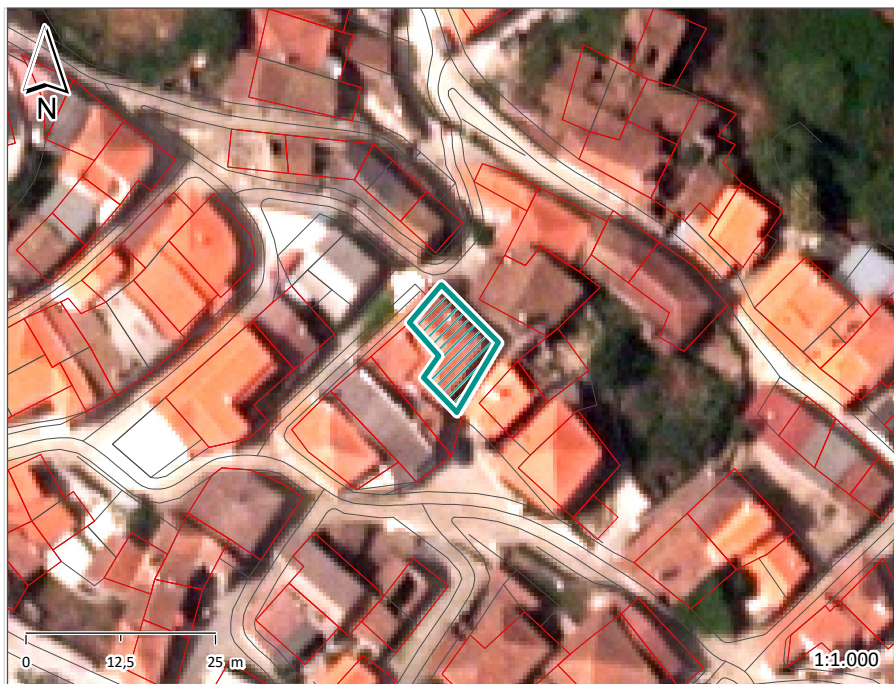
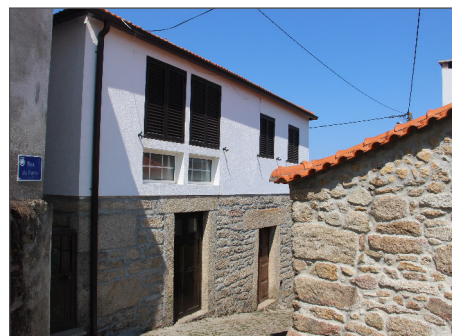
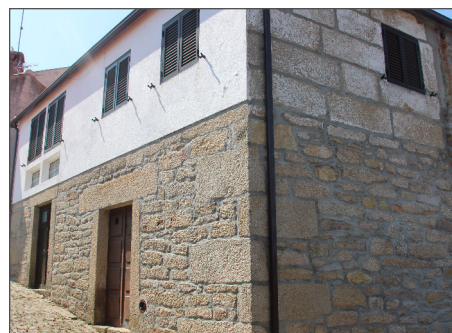
| IDENTIFICAÇÃO DO LOCAL: | RUA DO FORNO | Nº POLÍCIA: | EDIFÍCIO Nº: | 32 |

| ÉPOCA DE CONSTRUÇÃO | ANTERIOR A 1900 | ESTADO DE CONSERVAÇÃO | EXCELENTE |

| CONSTRUÇÃO | | MATERIAL | | TIPO | | COR | |
|---|---|---|---|---|---|---|---|
| ALTERAÇÕES | AMPLIAÇÃO | REBOCO | | PINTADO | | BRANCO | |

| EDIFÍCIO REABILITADO. |

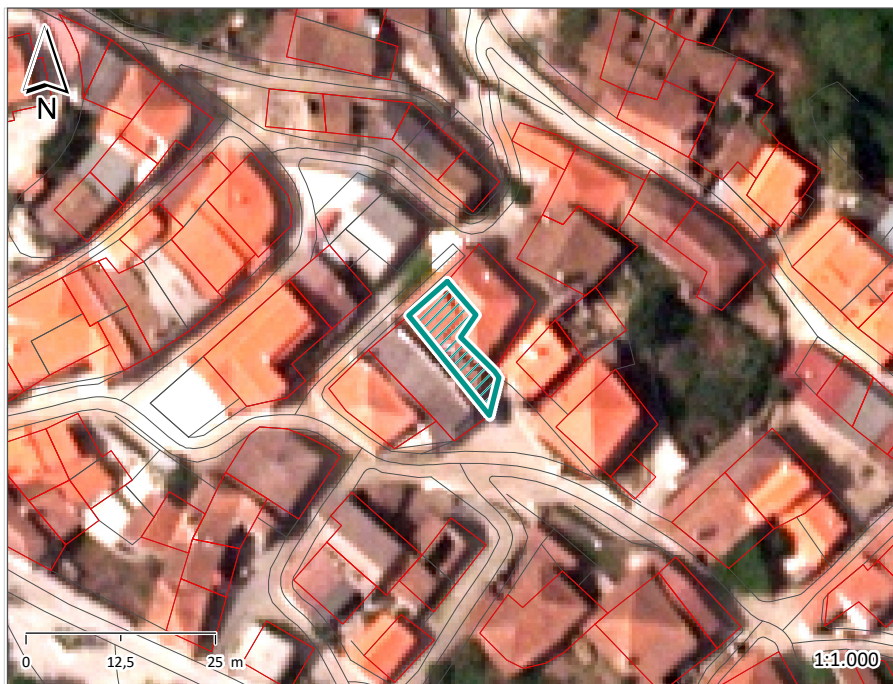
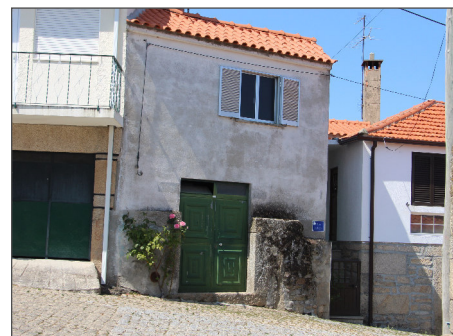
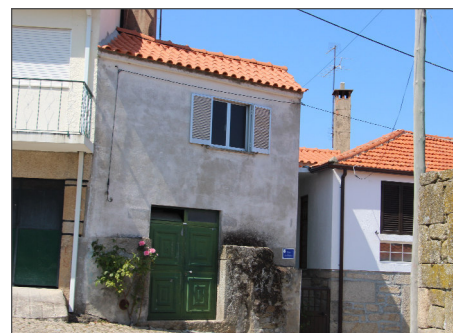
| IDENTIFICAÇÃO DO LOCAL: | RUA DA FONTE | Nº POLÍCIA: | EDIFÍCIO Nº: | 33 |

| ÉPOCA DE CONSTRUÇÃO | ANTERIOR A 1900 | ESTADO DE CONSERVAÇÃO | EXCELENTE |

| CONSTRUÇÃO | MATERIAL | TIPO | COR |
|---|---|---|---|
| REVESTIMENTO FACHADA | REBOCO | | POR PINTAR |

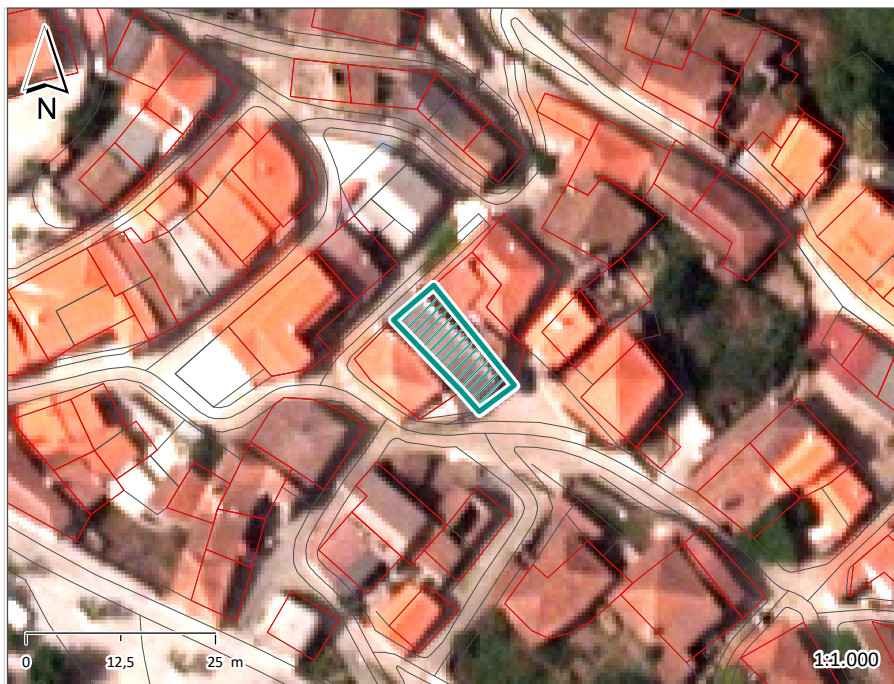
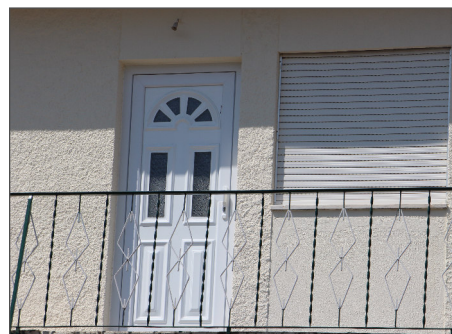
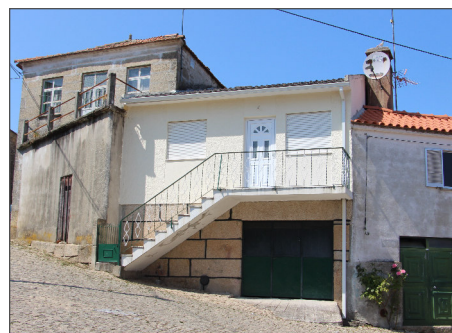
| IDENTIFICAÇÃO DO LOCAL: | RUA DA FONTE | Nº POLÍCIA: | EDIFÍCIO Nº: | 34 |

| ÉPOCA DE CONSTRUÇÃO | 1951-1990 | ESTADO DE CONSERVAÇÃO | EXCELENTE |

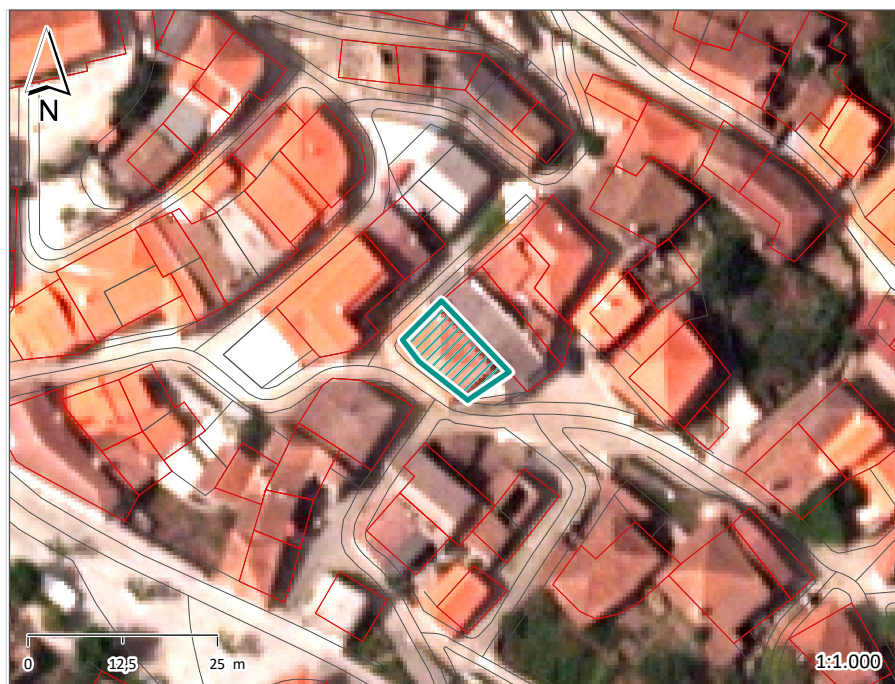
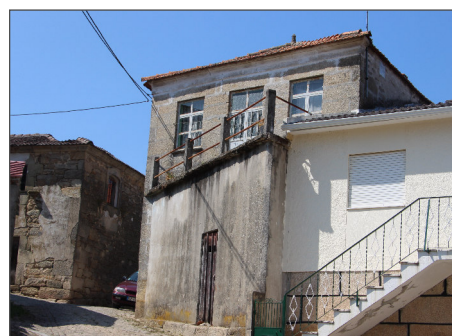
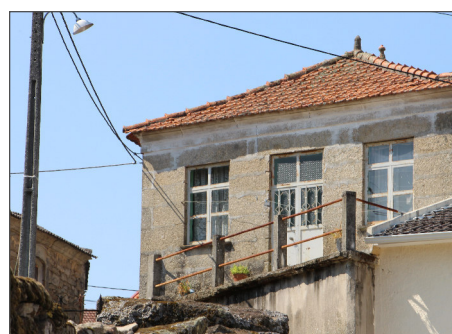
| IDENTIFICAÇÃO DO LOCAL: | RUA DA FONTE | Nº POLÍCIA: | EDIFÍCIO Nº: | 35 |

| ÉPOCA DE CONSTRUÇÃO | 1900-1950 | ESTADO DE CONSERVAÇÃO | MÉDIO |

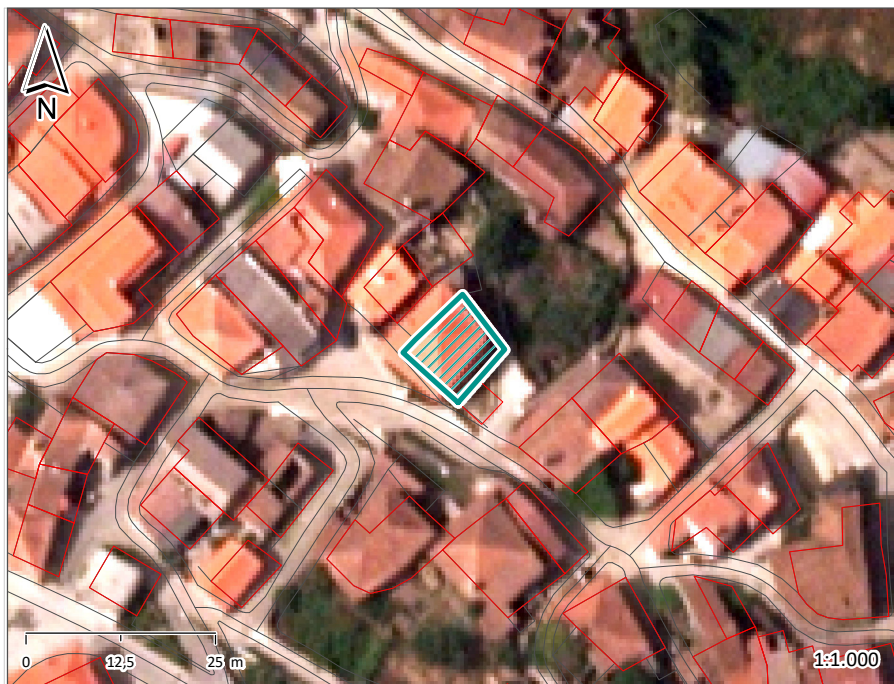
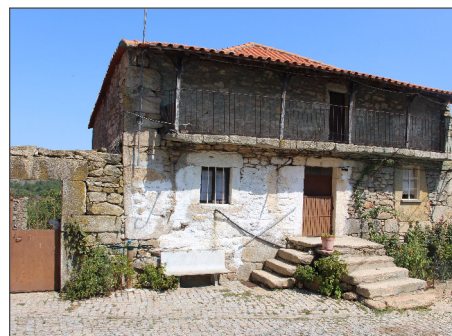
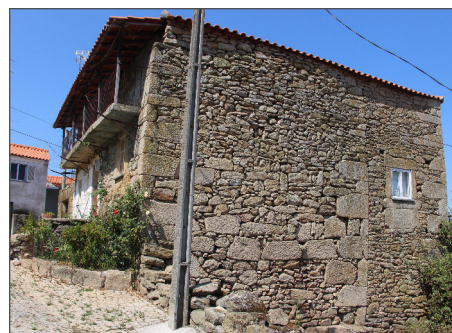
| IDENTIFICAÇÃO DO LOCAL: | RUA DA FONTE | Nº POLÍCIA: | EDIFÍCIO Nº: | 36 |

| ÉPOCA DE CONSTRUÇÃO | ANTERIOR A 1900 | ESTADO DE CONSERVAÇÃO | MÉDIO |

| BANCO NA LATERAL (RUA DA FONTE). |

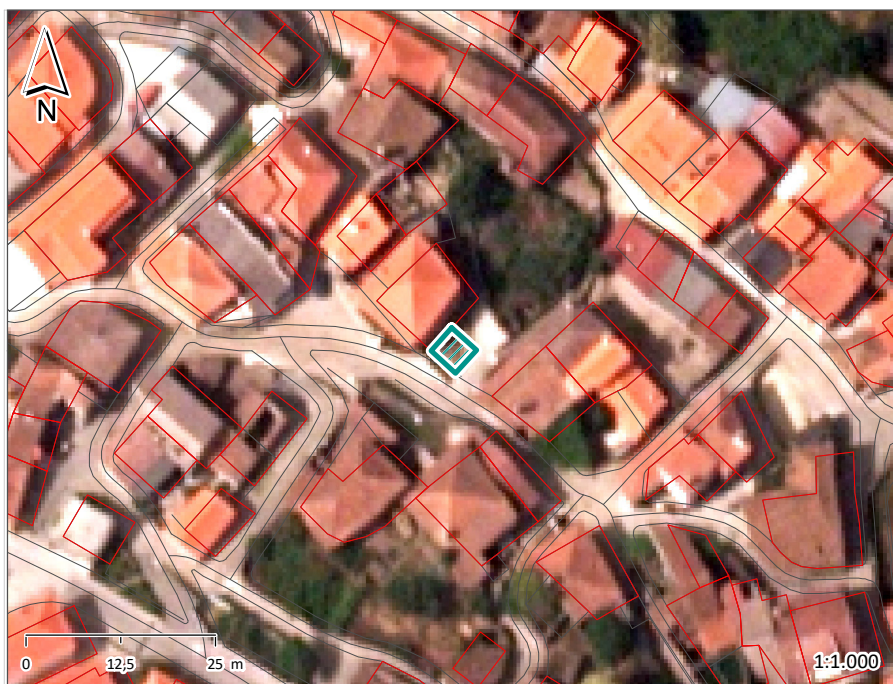
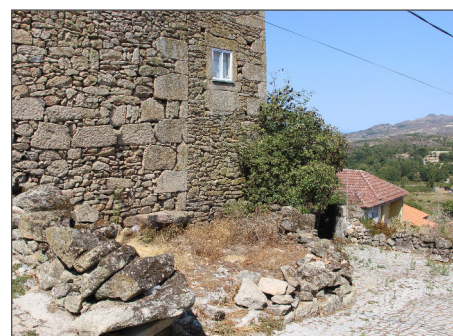
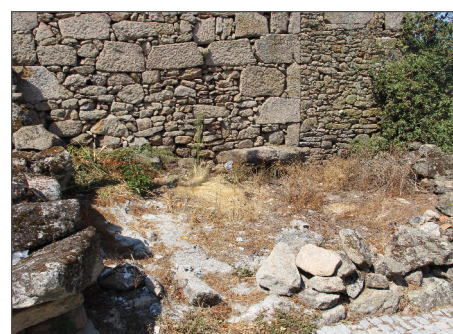
| IDENTIFICAÇÃO DO LOCAL: | RUA DA FONTE | Nº POLÍCIA: | EDIFÍCIO Nº: | 37 |

| ÉPOCA DE CONSTRUÇÃO | ANTERIOR A 1900 | ESTADO DE CONSERVAÇÃO | PÉSSIMO |

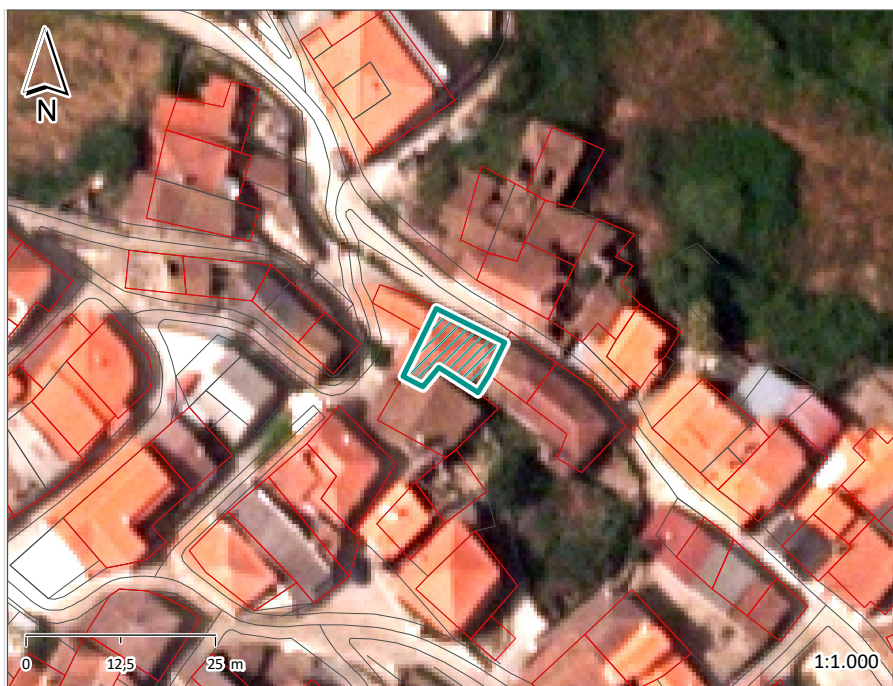
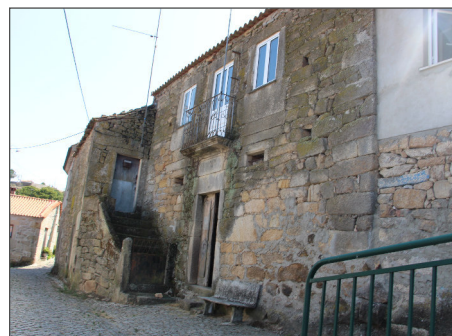
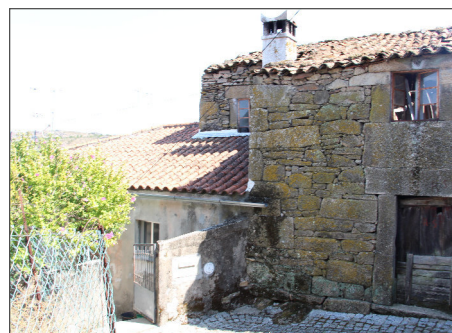
38

ESTADO DE CONSERVAÇÃO MÉDIO

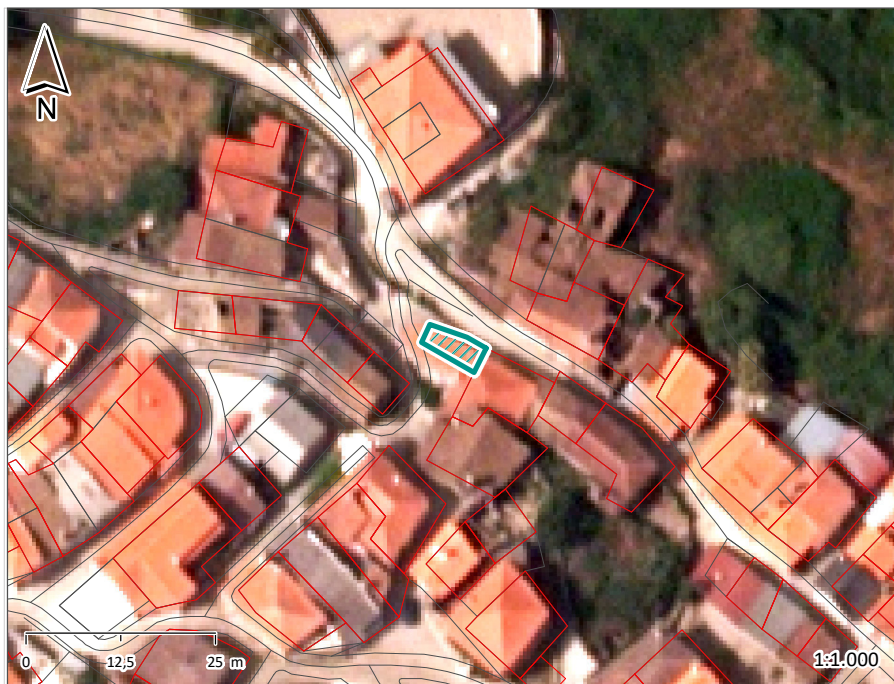
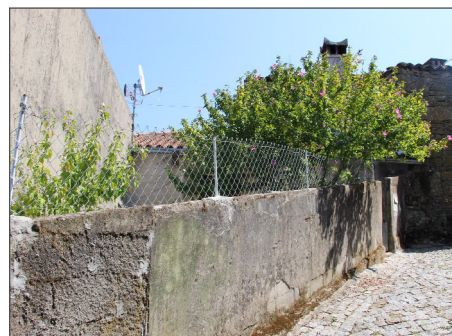
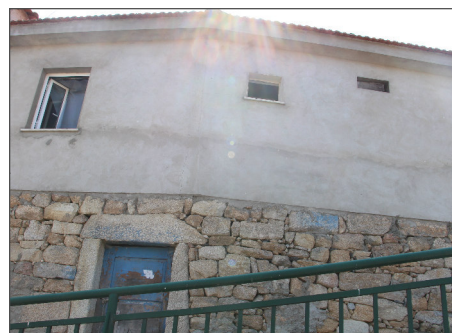
| IDENTIFICAÇÃO DO LOCAL: | RUA FUNDO DO POVO | Nº POLÍCIA: | EDIFÍCIO Nº: | 39 |

| ÉPOCA DE CONSTRUÇÃO | ANTERIOR A 1900 | ESTADO DE CONSERVAÇÃO | MÉDIO |

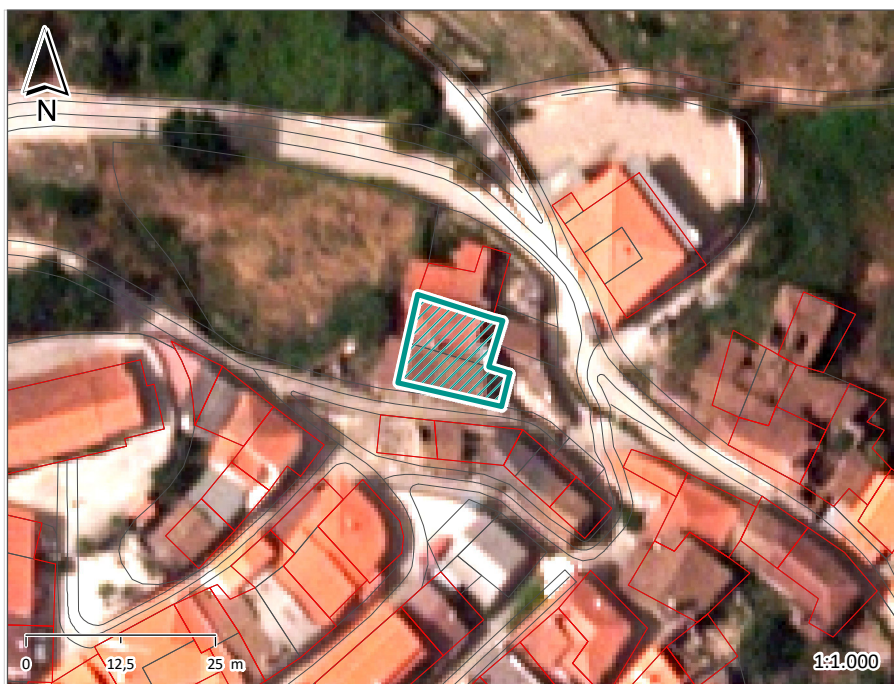
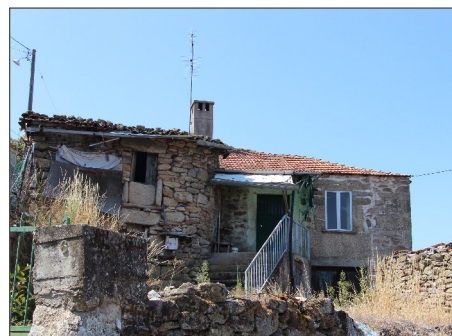
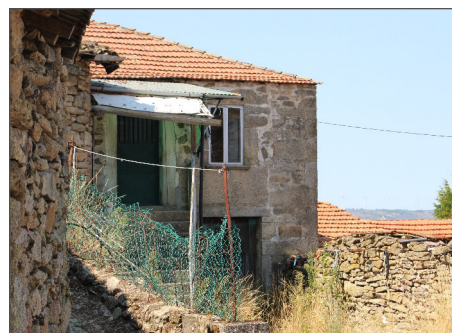
| IDENTIFICAÇÃO DO LOCAL: | Nº POLÍCIA: | EDIFÍCIO Nº: 40 |

| ÉPOCA DE CONSTRUÇÃO | ANTERIOR A 1900 | ESTADO DE CONSERVAÇÃO | MAU |

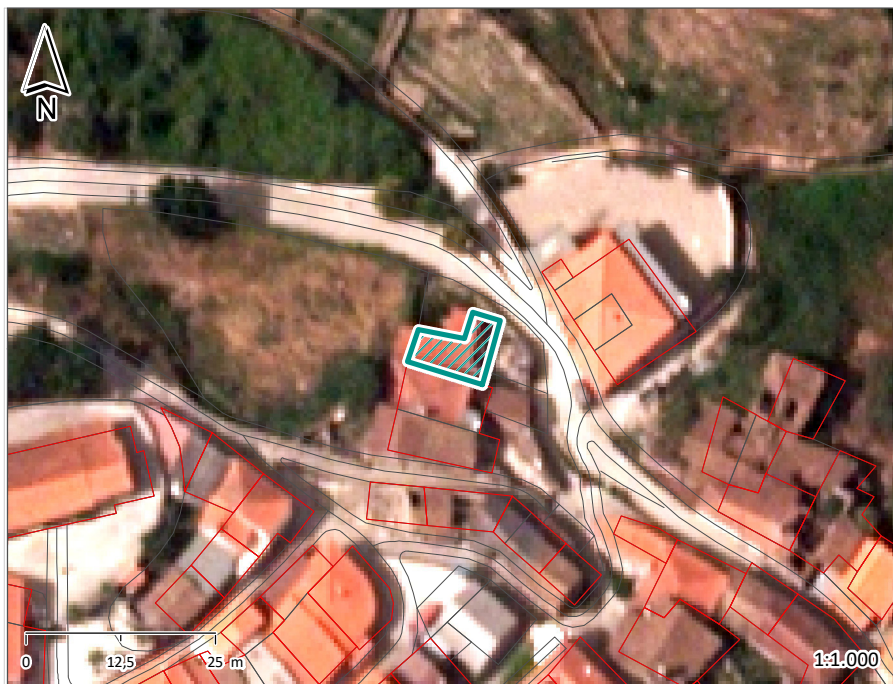
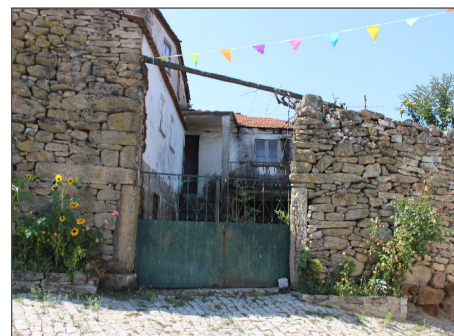
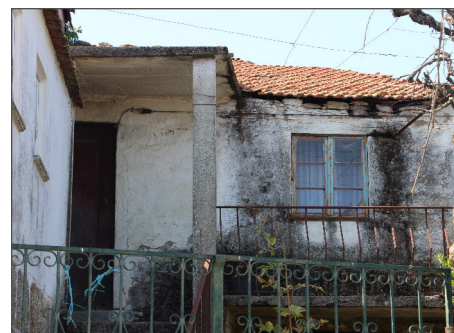
41

ESTADO DE CONSERVAÇÃO MÉDIO

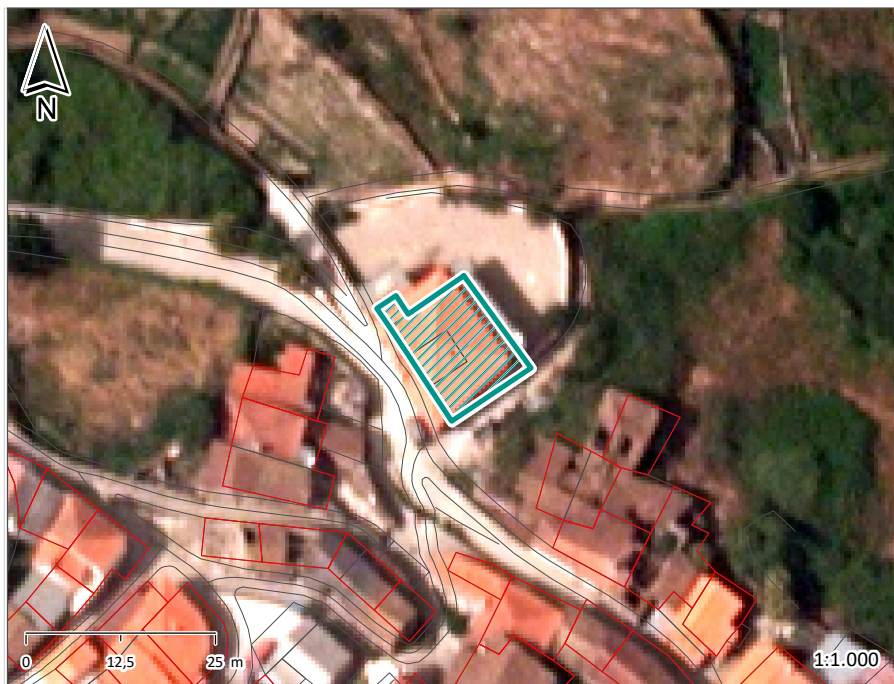
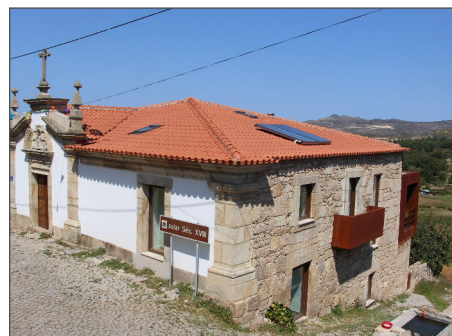
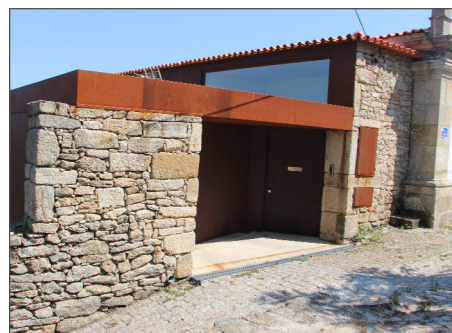
| IDENTIFICAÇÃO DO LOCAL: | RUA DA FONTE | Nº POLÍCIA: | 3 | EDIFÍCIO Nº: | 42 |

| ÉPOCA DE CONSTRUÇÃO | ANTERIOR A 1900 | ESTADO DE CONSERVAÇÃO | EXCELENTE |

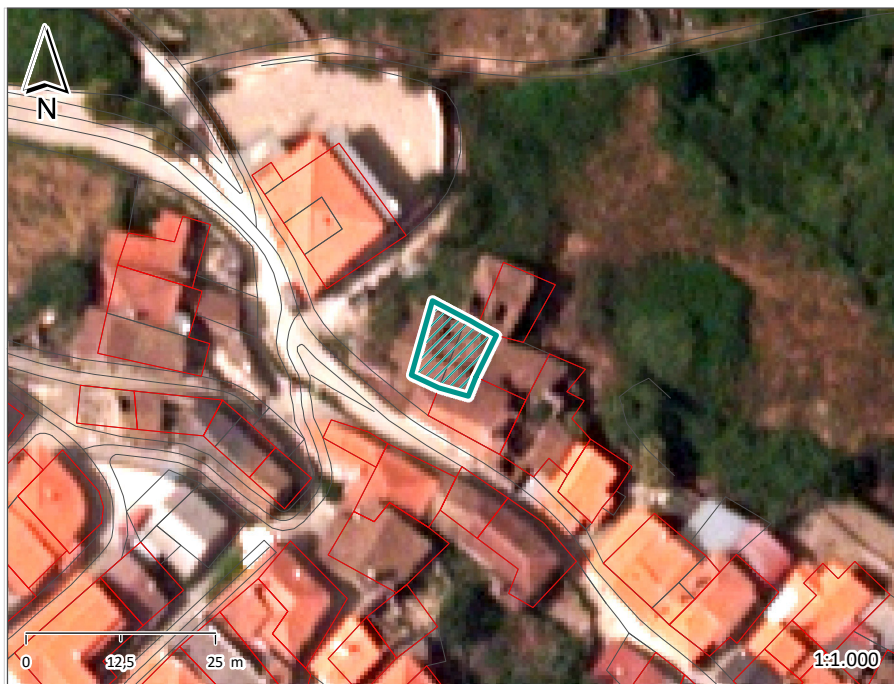
| IDENTIFICAÇÃO DO LOCAL: | RUA DA FONTE | Nº POLÍCIA: | EDIFÍCIO Nº: | 43 |

| ÉPOCA DE CONSTRUÇÃO | ANTERIOR A 1900 | ESTADO DE CONSERVAÇÃO | PÉSSIMO |

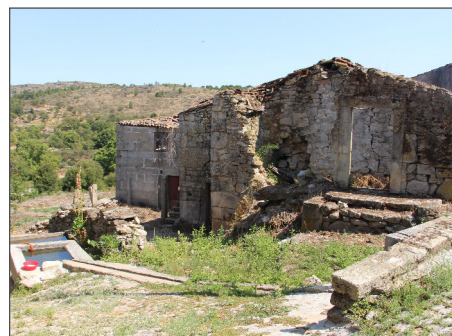
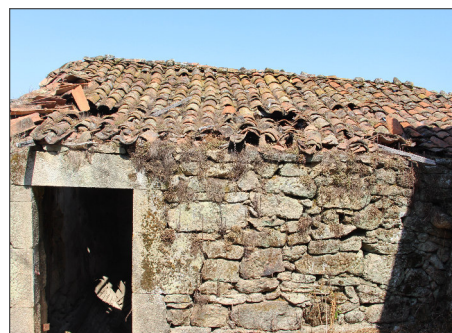
| CONSTRUÇÃO | MATERIAL | TIPO | COR |
|---|---|---|---|
| ESTRUTURA | GRANITO | ALVENARIA | |
| REVESTIMENTO FACHADA | GRANITO | APARENTE | NATURAL |

| FORMA DE OCUPAÇÃO | DEVOLUTO | REGIME DE PROPRIEDADE | DO PRÓPRIO | ENTIDADE PROPRIETÁRIA | PRIVADA |

| RUÍNA. |

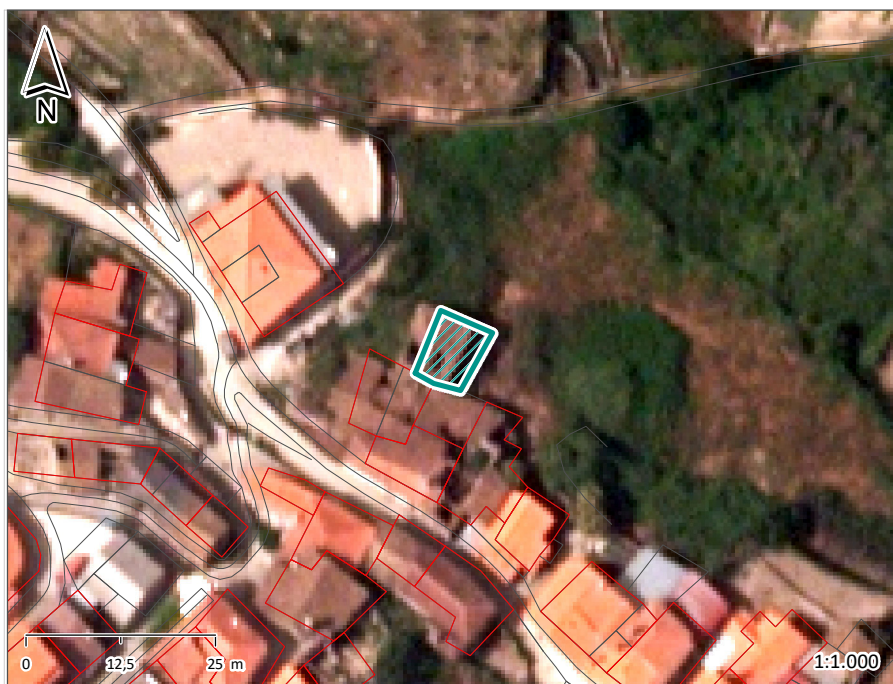
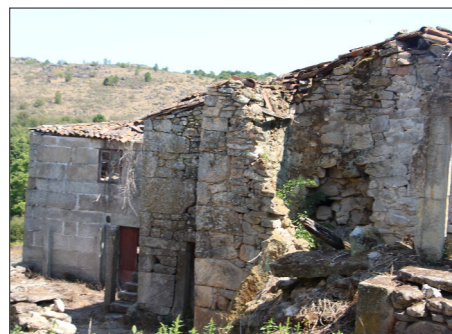
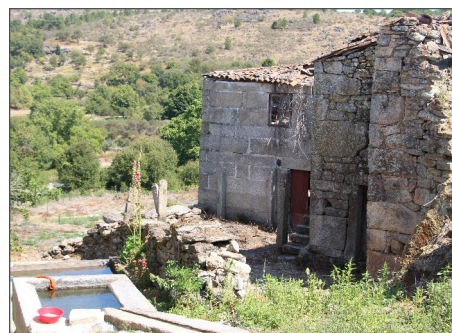
| IDENTIFICAÇÃO DO LOCAL: | Nº POLÍCIA: | EDIFÍCIO Nº: 44 |

| ÉPOCA DE CONSTRUÇÃO | ANTERIOR A 1900 | ESTADO DE CONSERVAÇÃO | MAU |

| CONSTRUÇÃO | MATERIAL | TIPO | COR |
|---|---|---|---|
| ESTRUTURA | GRANITO | ALVENARIA | |
| REVESTIMENTO FACHADA | GRANITO | APARENTE | NATURAL |
| | JANELAS | MADEIRA | PINTADO |

| FORMA DE OCUPAÇÃO | DEVOLUTO | REGIME DE PROPRIEDADE | DO PRÓPRIO | ENTIDADE PROPRIETÁRIA | PRIVADA |

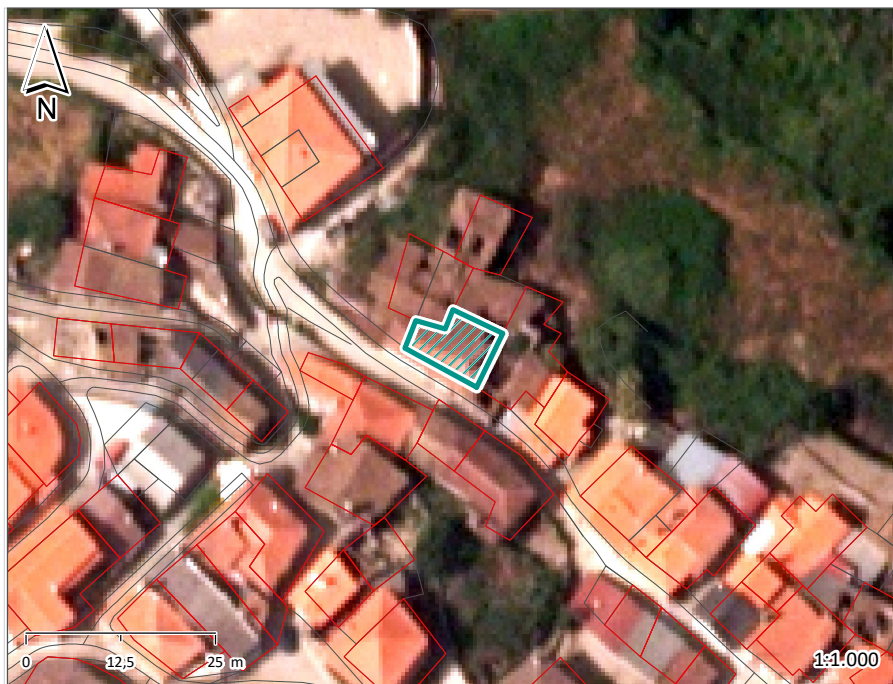
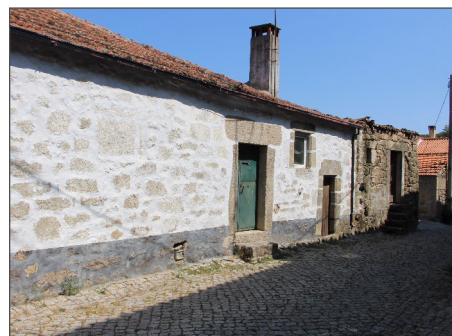
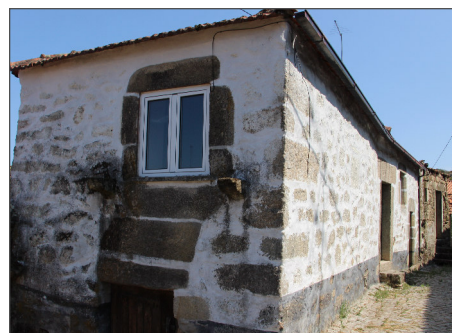
| IDENTIFICAÇÃO DO LOCAL: | RUA DA FONTE | Nº POLÍCIA: | EDIFÍCIO Nº: | 45 |

| ÉPOCA DE CONSTRUÇÃO | ANTERIOR A 1900 | ESTADO DE CONSERVAÇÃO | MÉDIO |

| CONSTRUÇÃO | MATERIAL | TIPO | COR |
|---|---|---|---|
| REVESTIMENTO FACHADA | GRANITO | PINTADO | BRANCO |
| VÃOS EXTERIORES | PORTAS | MADEIRA FERRO | PINTADO PINTADO CASTANHO VERDE |
| | JANELAS | PVC | LACADO BRANCO |

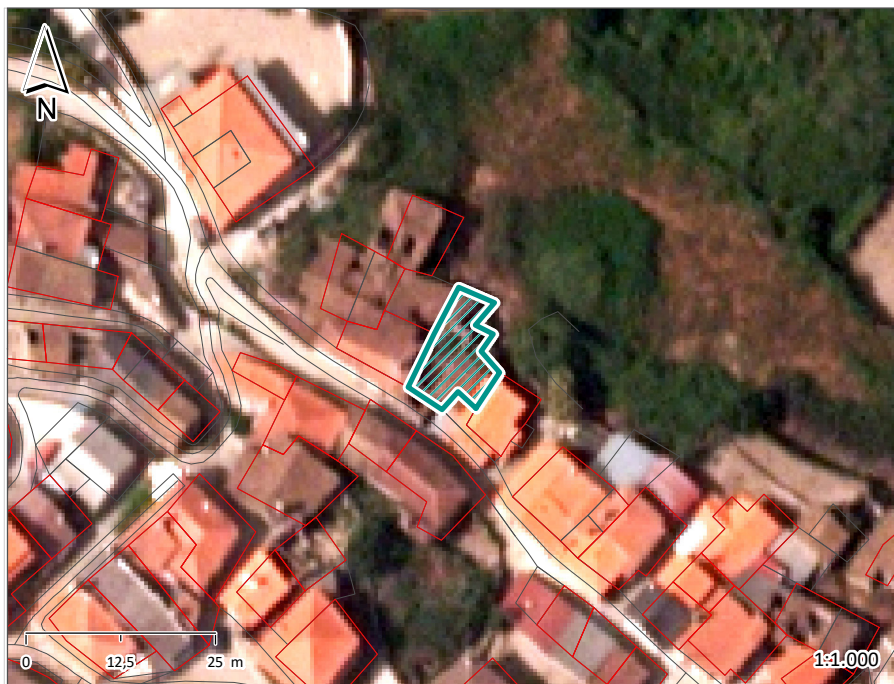
| IDENTIFICAÇÃO DO LOCAL: | RUA DA FONTE | Nº POLÍCIA: | EDIFÍCIO Nº: | 46 |

| ÉPOCA DE CONSTRUÇÃO | ANTERIOR A 1900 | ESTADO DE CONSERVAÇÃO | PÉSSIMO |

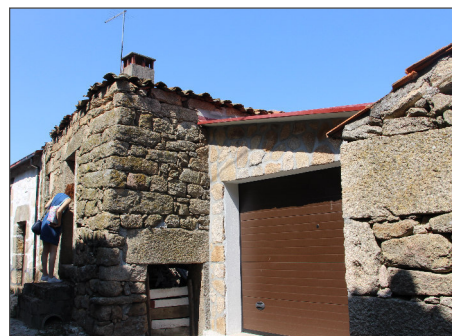
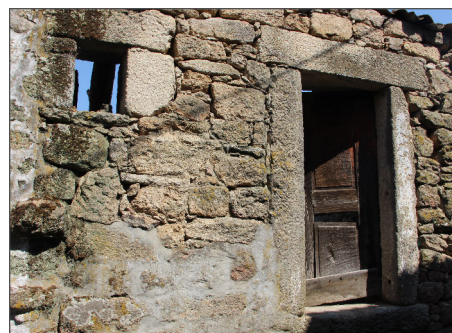
| CONSTRUÇÃO | MATERIAL | TIPO | COR |
|---|---|---|---|
| REVESTIMENTO FACHADA | GRANITO | APARENTE | NATURAL |

| FORMA DE OCUPAÇÃO | DEVOLUTO | REGIME DE PROPRIEDADE | DO PRÓPRIO | ENTIDADE PROPRIETÁRIA | PRIVADA |

| RUÍNA. |

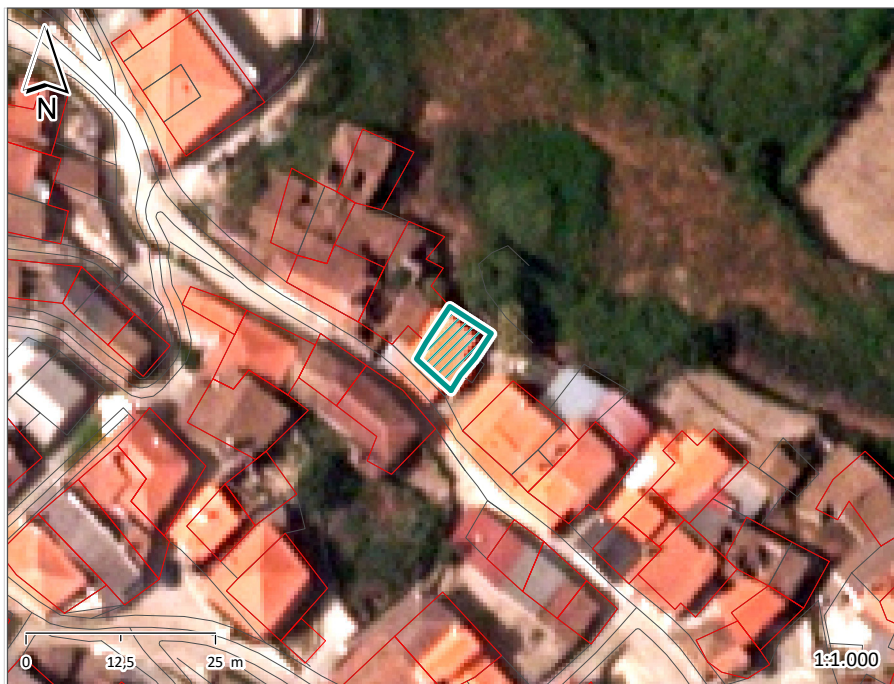
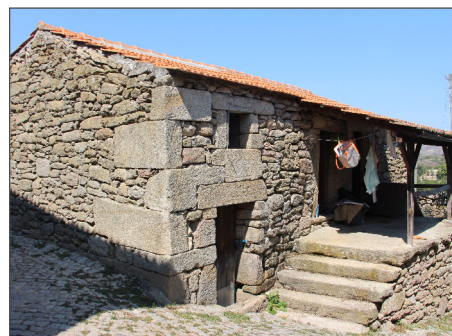
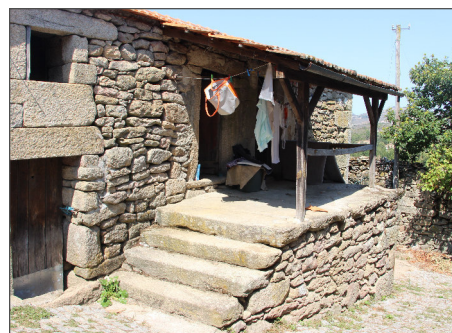
| IDENTIFICAÇÃO DO LOCAL: | RUA DA FONTE | Nº POLÍCIA: | EDIFÍCIO Nº: | 47 |

| ÉPOCA DE CONSTRUÇÃO | ANTERIOR A 1900 | ESTADO DE CONSERVAÇÃO | BOM |

| CONSTRUÇÃO | MATERIAL | TIPO | COR |
|---|---|---|---|
| REVESTIMENTO FACHADA | GRANITO | APARENTE | NATURAL |
| ELEMENTOS DISSONANTES | PAREDE EM CHAPA. | | |

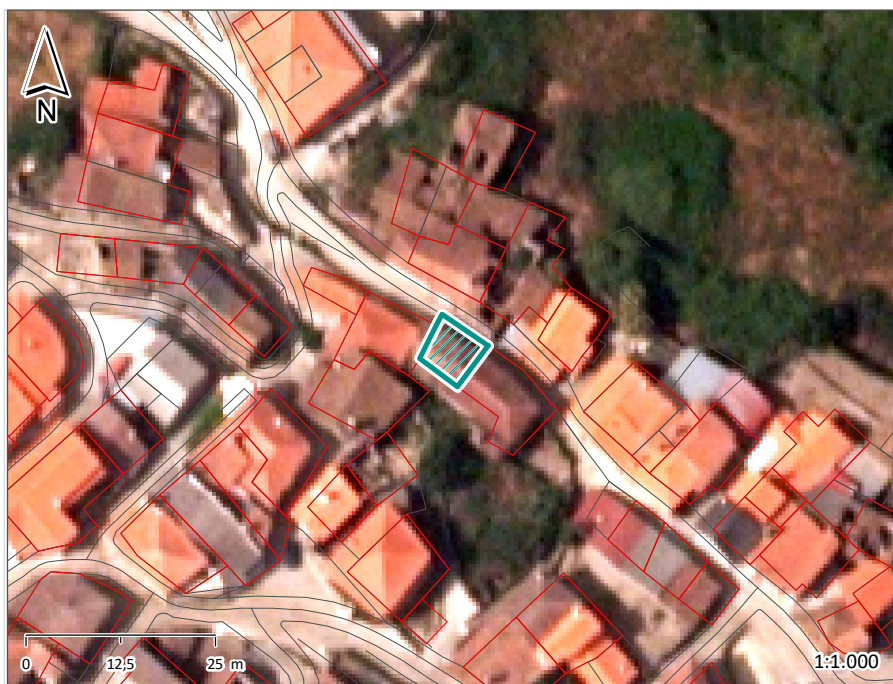
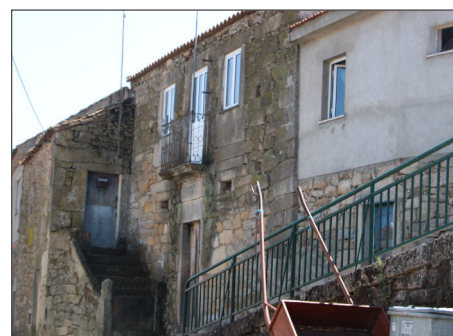
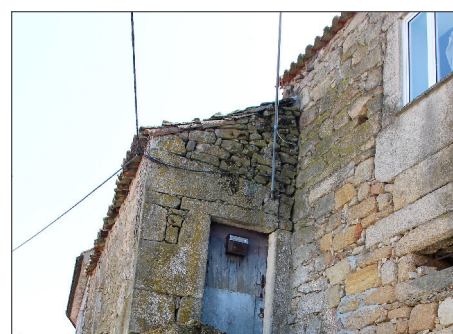
| IDENTIFICAÇÃO DO LOCAL: | RUA DA FONTE | Nº POLÍCIA: | EDIFÍCIO Nº: | 48 |

| ÉPOCA DE CONSTRUÇÃO | ANTERIOR A 1900 | ESTADO DE CONSERVAÇÃO | MÉDIO |

| CONSTRUÇÃO | MATERIAL | TIPO | COR |
|---|---|---|---|
| REVESTIMENTO FACHADA | GRANITO | APARENTE | NATURAL |
