| IDENTIFICAÇÃO DO LOCAL: | RUA DA JUNTA | Nº POLÍCIA: | EDIFÍCIO Nº: | 1 |

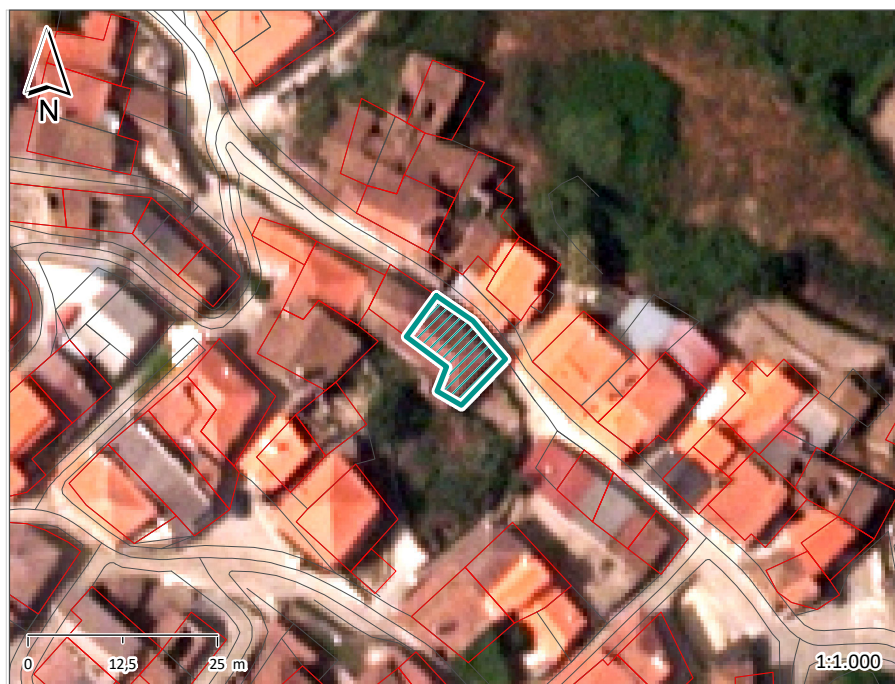
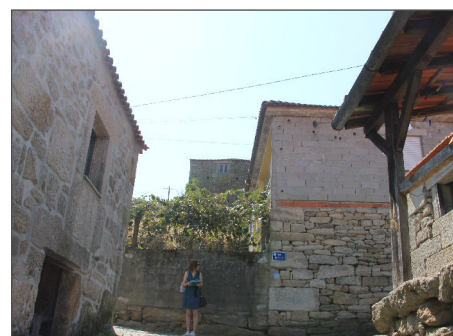
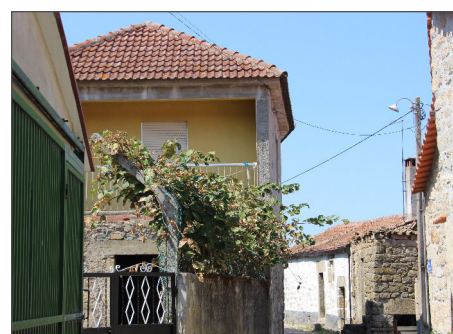
| IDENTIFICAÇÃO DO LOCAL: | RUA DA FONTE | Nº POLÍCIA: | EDIFÍCIO Nº: | 49 |

| ÉPOCA DE CONSTRUÇÃO | ANTERIOR A 1900 | ESTADO DE CONSERVAÇÃO | BOM |

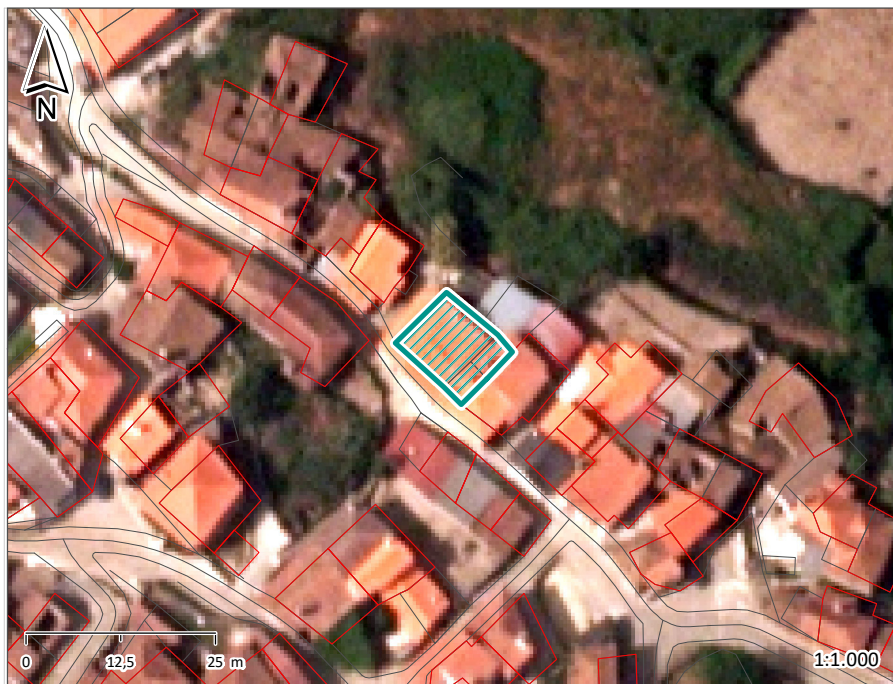
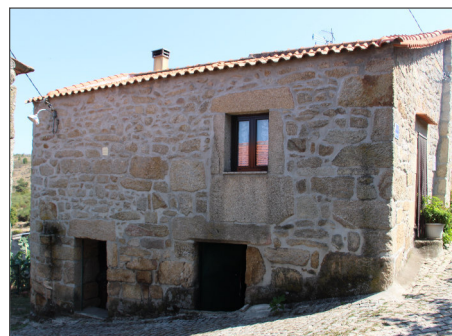
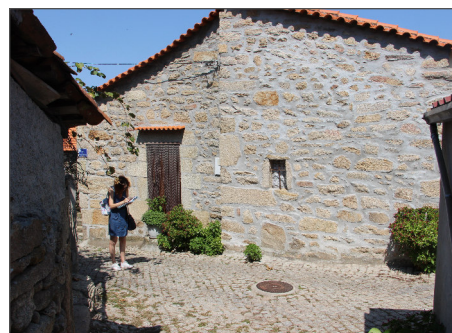
| IDENTIFICAÇÃO DO LOCAL: | RUA DA FONTE | Nº POLÍCIA: | EDIFÍCIO Nº: | 50 |

| ÉPOCA DE CONSTRUÇÃO | ANTERIOR A 1900 | ESTADO DE CONSERVAÇÃO | EXCELENTE |

| EDIFÍCIO REABILITADO. |

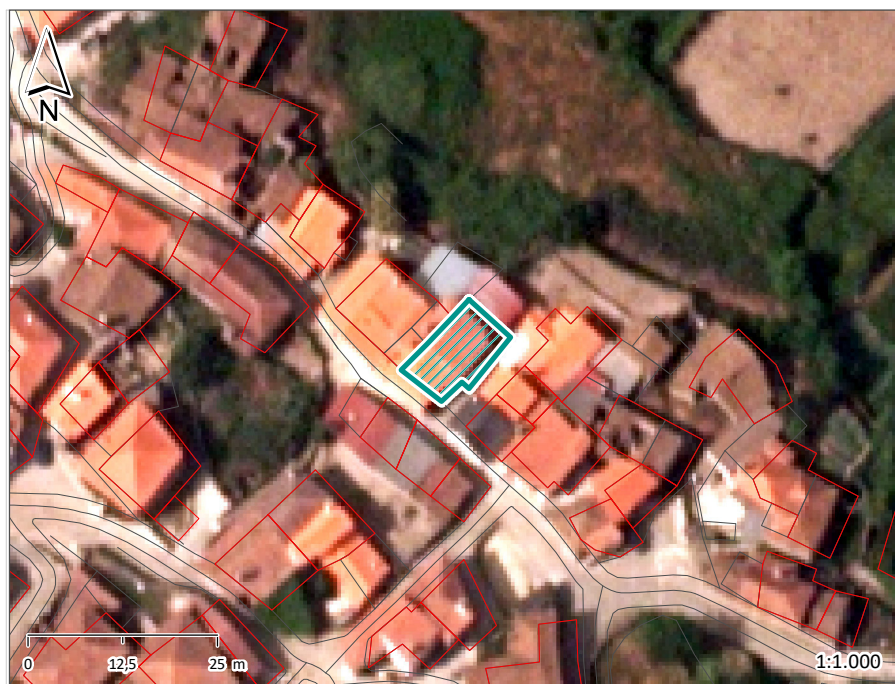
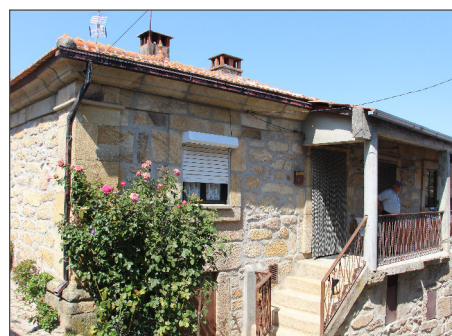
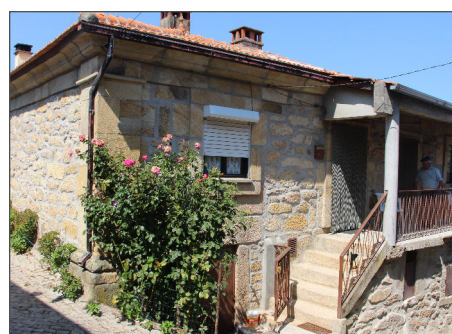
| IDENTIFICAÇÃO DO LOCAL: | RUA FUNDO DO POVO | Nº POLÍCIA: | EDIFÍCIO Nº: | 51 |

| ÉPOCA DE CONSTRUÇÃO | ANTERIOR A 1900 | ESTADO DE CONSERVAÇÃO | EXCELENTE |

| EDIFÍCIO REABILITADO. |

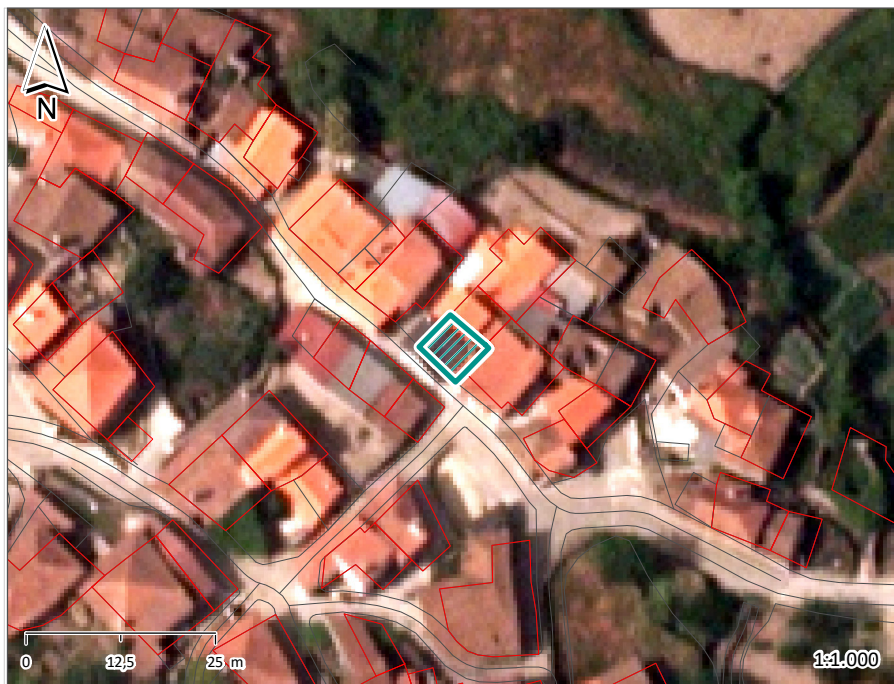
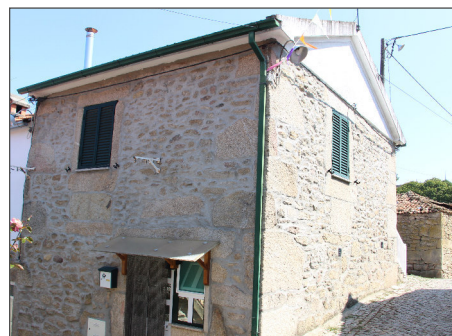
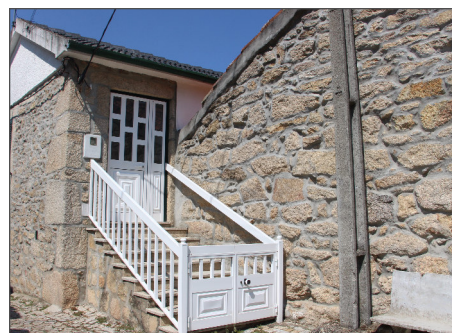
| IDENTIFICAÇÃO DO LOCAL: | RUA FUNDO DO POVO | Nº POLÍCIA: | EDIFÍCIO Nº: 52 |

| ÉPOCA DE CONSTRUÇÃO | ANTERIOR A 1900 | ESTADO DE CONSERVAÇÃO | EXCELENTE |

| EDIFÍCIO REABILITADO. |

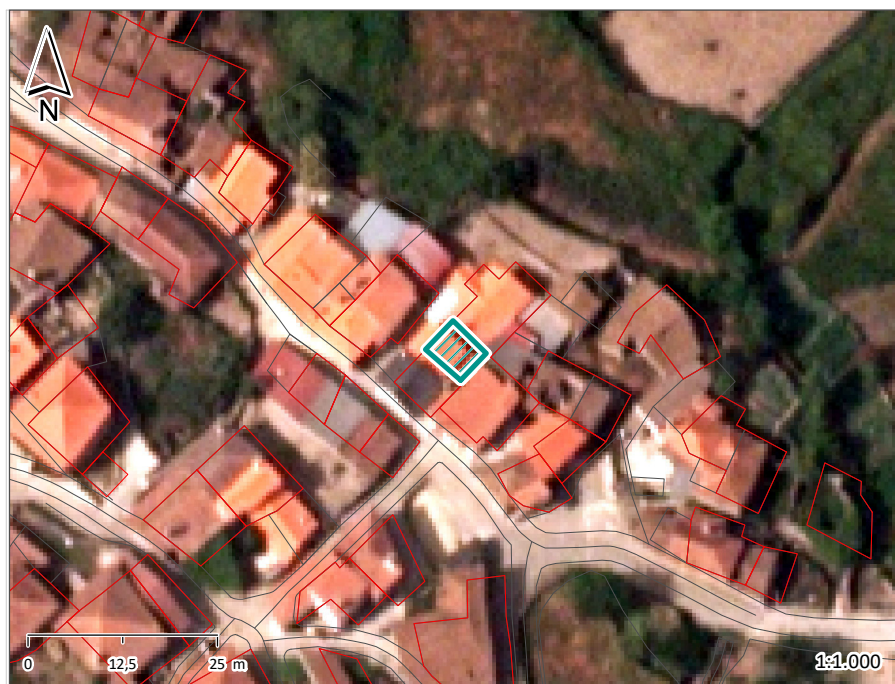
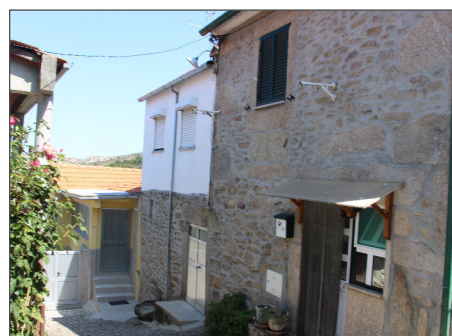
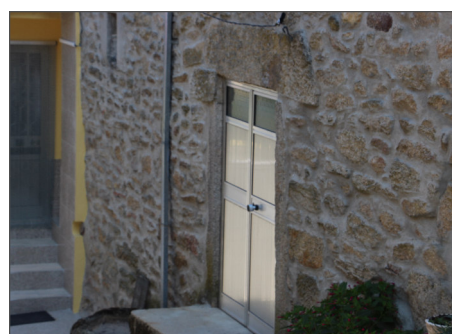
| IDENTIFICAÇÃO DO LOCAL: | RUA FUNDO DO POVO | Nº POLÍCIA: | EDIFÍCIO Nº: | 53 |

| ÉPOCA DE CONSTRUÇÃO | ANTERIOR A 1900 | ESTADO DE CONSERVAÇÃO | EXCELENTE |

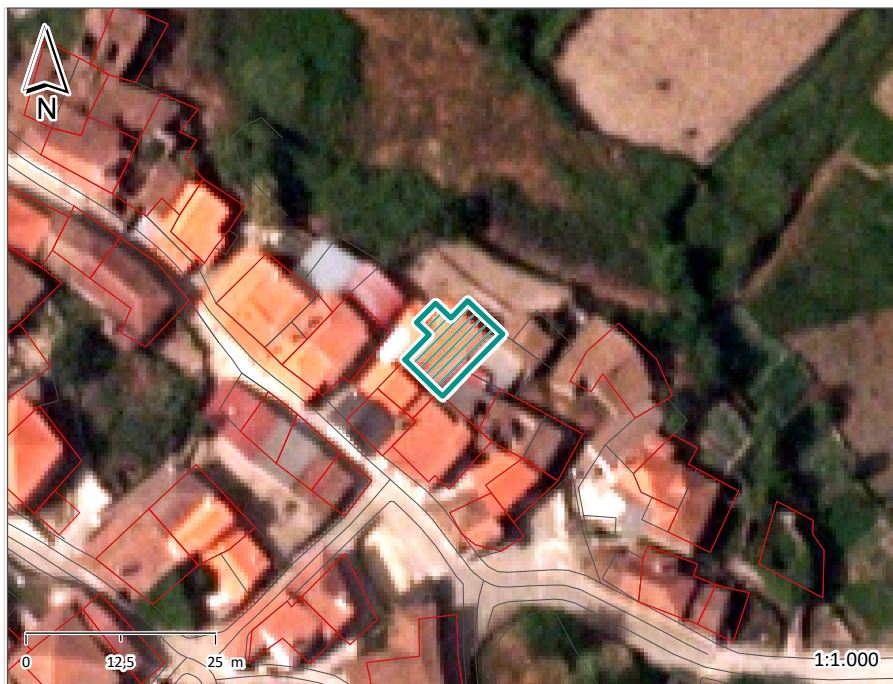
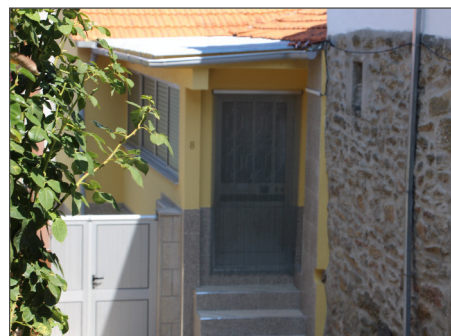
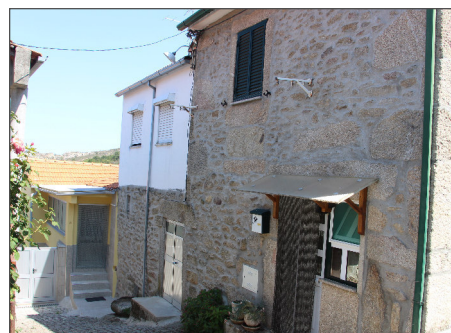
| IDENTIFICAÇÃO DO LOCAL: | RUA FUNDO DO POVO | Nº POLÍCIA: | 8 | EDIFÍCIO Nº: | 54 |

| ÉPOCA DE CONSTRUÇÃO | 1951-1990 | ESTADO DE CONSERVAÇÃO | EXCELENTE |

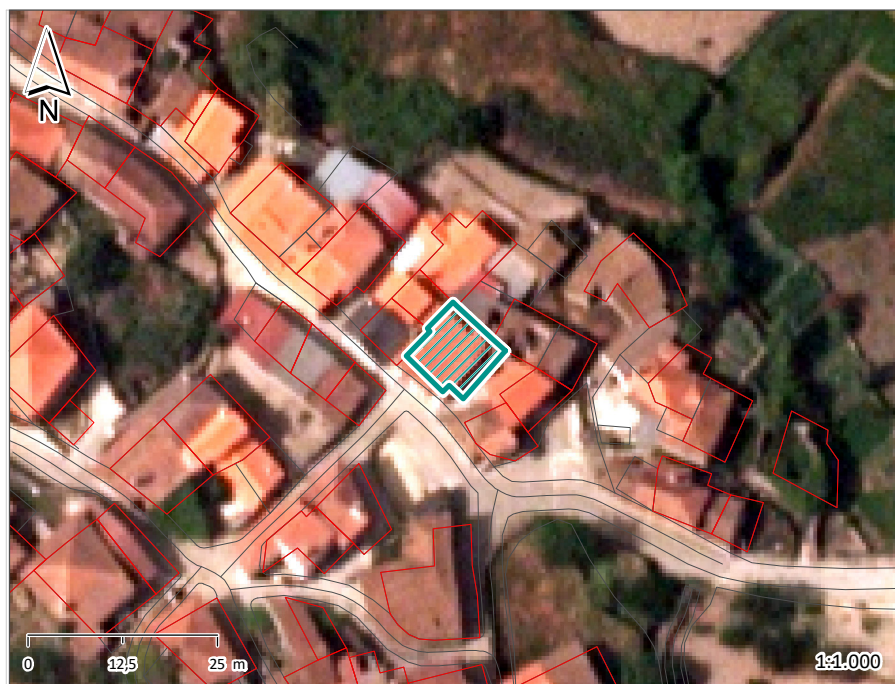
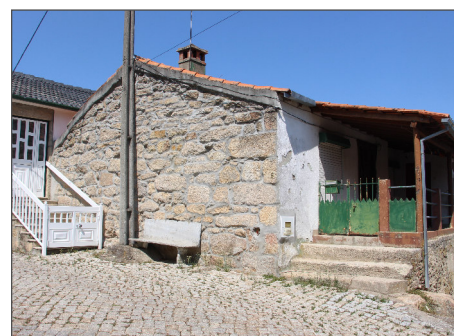
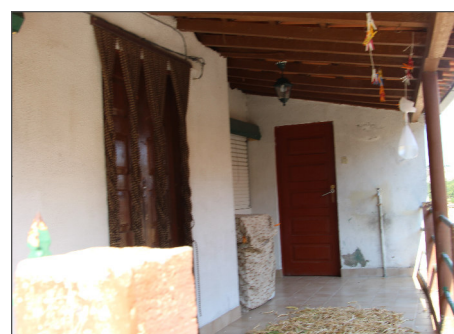
| IDENTIFICAÇÃO DO LOCAL: | RUA FUNDO DO POVO | Nº POLÍCIA: | 6 | EDIFÍCIO Nº: | 55 |

| ÉPOCA DE CONSTRUÇÃO | ANTERIOR A 1900 | ESTADO DE CONSERVAÇÃO | BOM |

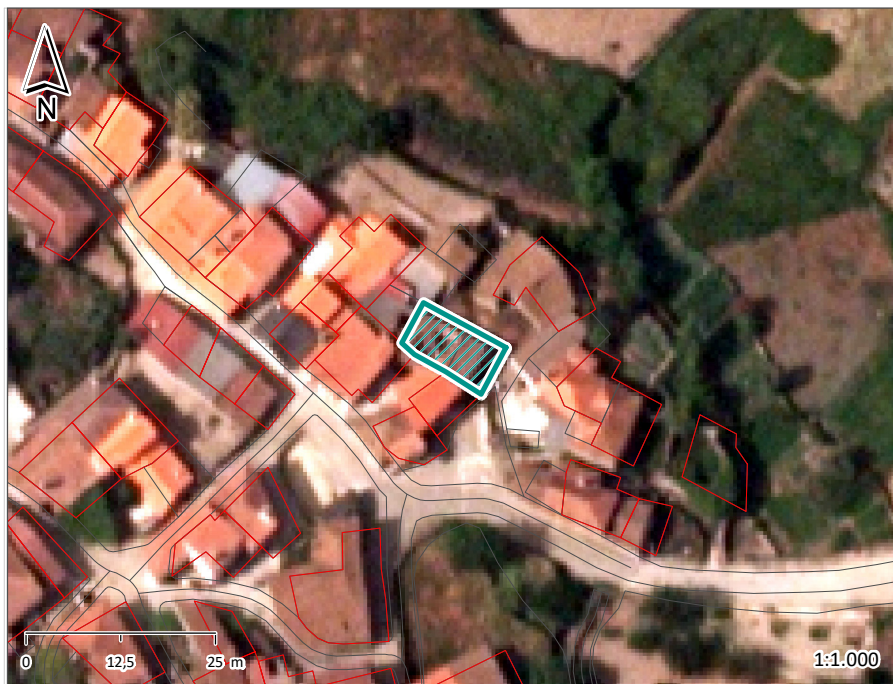
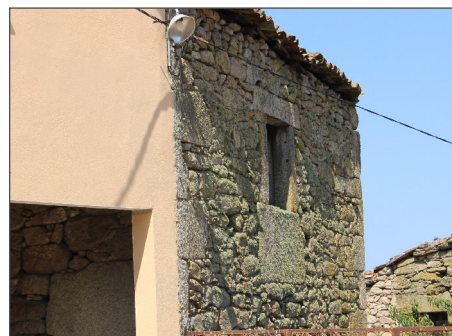
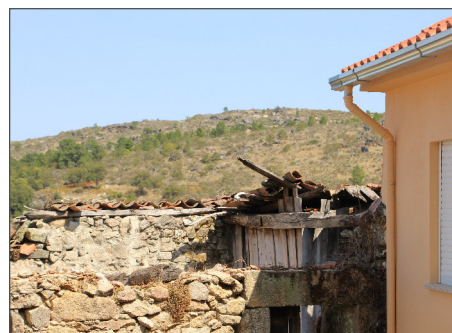
| IDENTIFICAÇÃO DO LOCAL: | RUA FUNDO DO POVO | Nº POLÍCIA: | EDIFÍCIO Nº: | 56 |

| ÉPOCA DE CONSTRUÇÃO | ANTERIOR A 1900 | ESTADO DE CONSERVAÇÃO | PÉSSIMO |

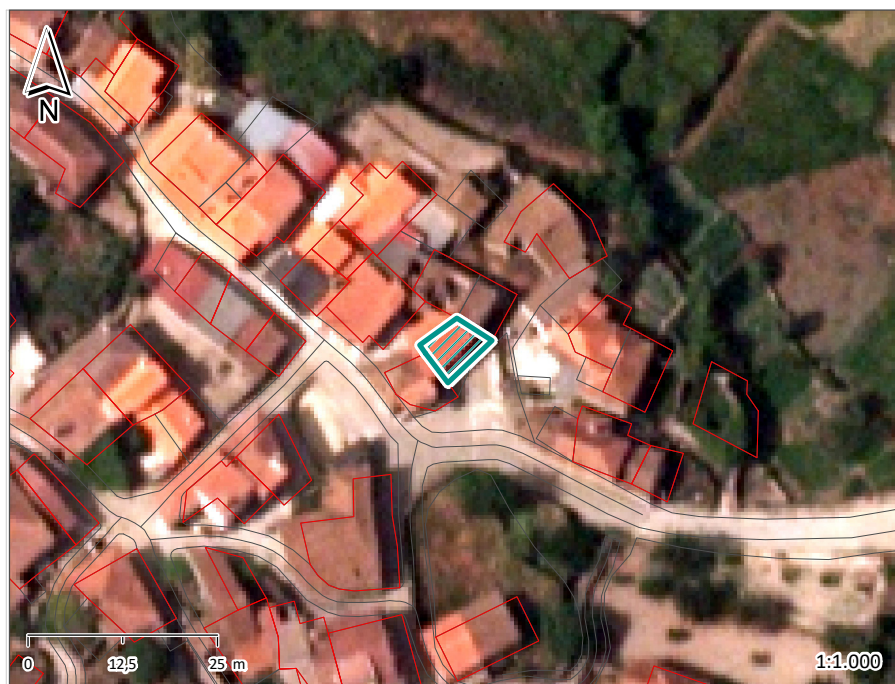
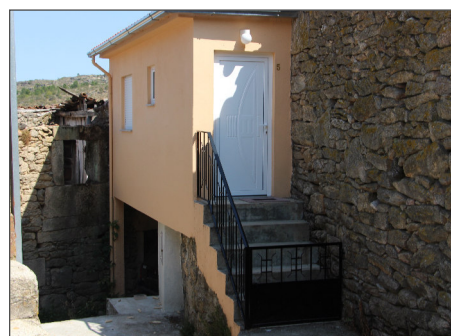
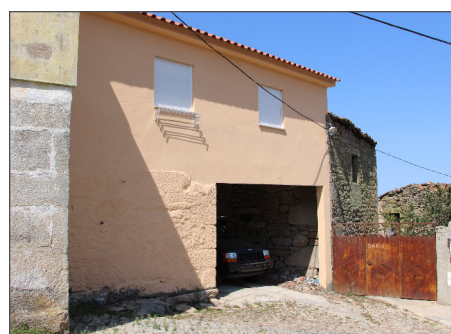
| IDENTIFICAÇÃO DO LOCAL: | RUA FUNDO DO POVO | Nº POLÍCIA: | 5 | EDIFÍCIO Nº: | 57 |

| ÉPOCA DE CONSTRUÇÃO | ANTERIOR A 1900 | ESTADO DE CONSERVAÇÃO | BOM |

| CONSTRUÇÃO | MATERIAL | | TIPO | | COR | |
|---|---|---|---|---|---|---|
| REVESTIMENTO FACHADA | GRANITO | REBOCO | PINTADO | PINTADO | SALMÃO | SALMÃO |

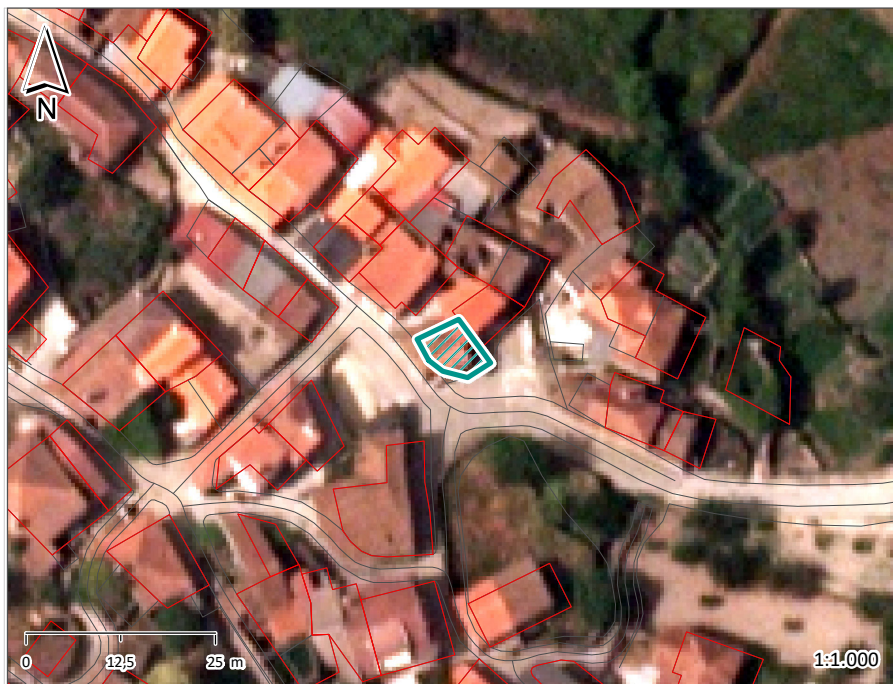
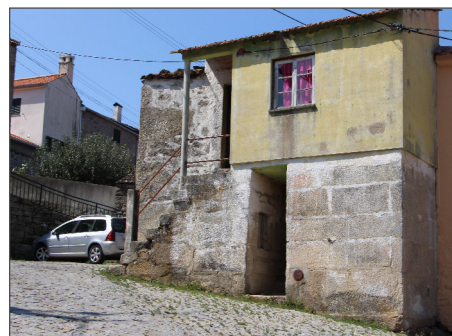
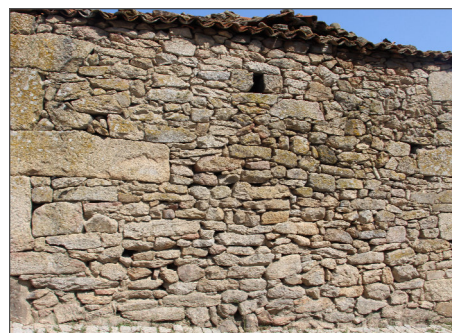
| IDENTIFICAÇÃO DO LOCAL: | RUA FUNDO DO POVO | Nº POLÍCIA: | EDIFÍCIO Nº: | 58 |

| ÉPOCA DE CONSTRUÇÃO | ANTERIOR A 1900 | ESTADO DE CONSERVAÇÃO | MÉDIO |

| CONSTRUÇÃO | MATERIAL | TIPO | COR |
|---|---|---|---|
| REVESTIMENTO FACHADA | GRANITO | APARENTE | NATURAL |

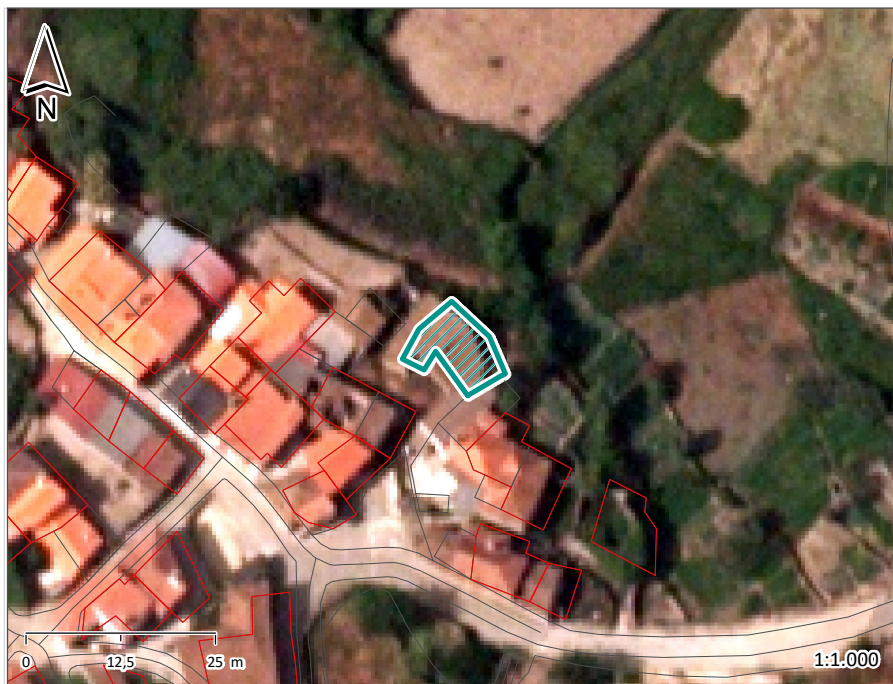
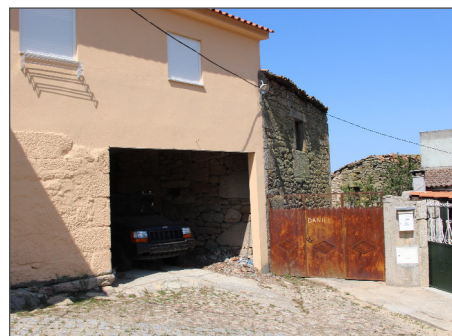
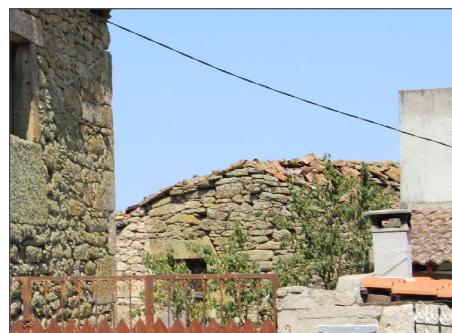
59

ESTADO DE CONSERVAÇÃO MAU

| CONSTRUÇÃO | MATERIAL | TIPO | COR |
|---|---|---|---|
| REVESTIMENTO FACHADA | GRANITO | APARENTE | NATURAL |

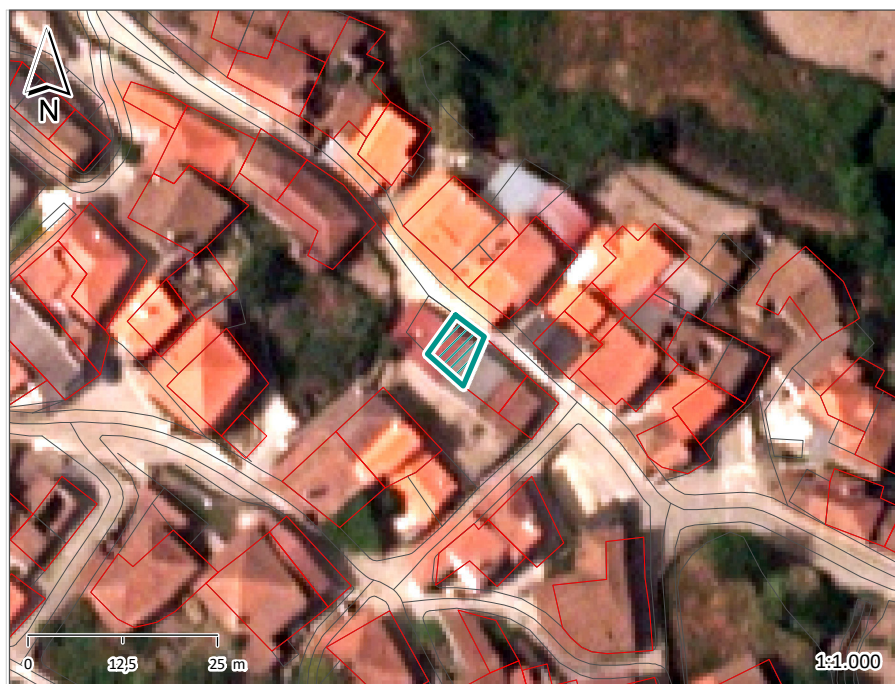
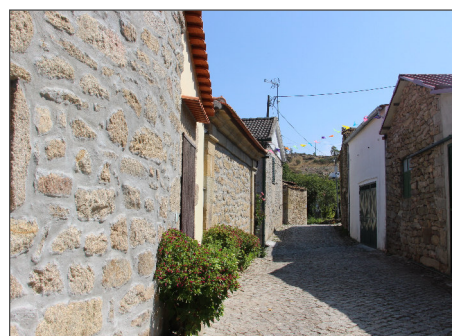
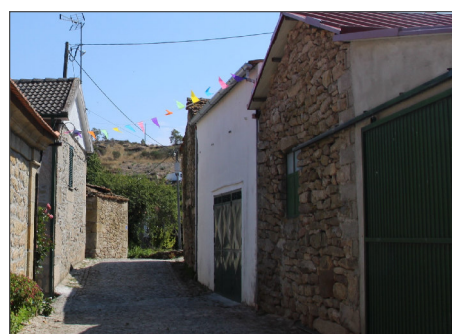
| IDENTIFICAÇÃO DO LOCAL: | RUA FUNDO DO POVO | Nº POLÍCIA: | EDIFÍCIO Nº: | 60 |

| ÉPOCA DE CONSTRUÇÃO | ANTERIOR A 1900 | ESTADO DE CONSERVAÇÃO | BOM |

| CONSTRUÇÃO | MATERIAL | TIPO | COR |
|---|---|---|---|
| COBERTURA | CHAPA | 2 ÁGUAS | VERMELHO |

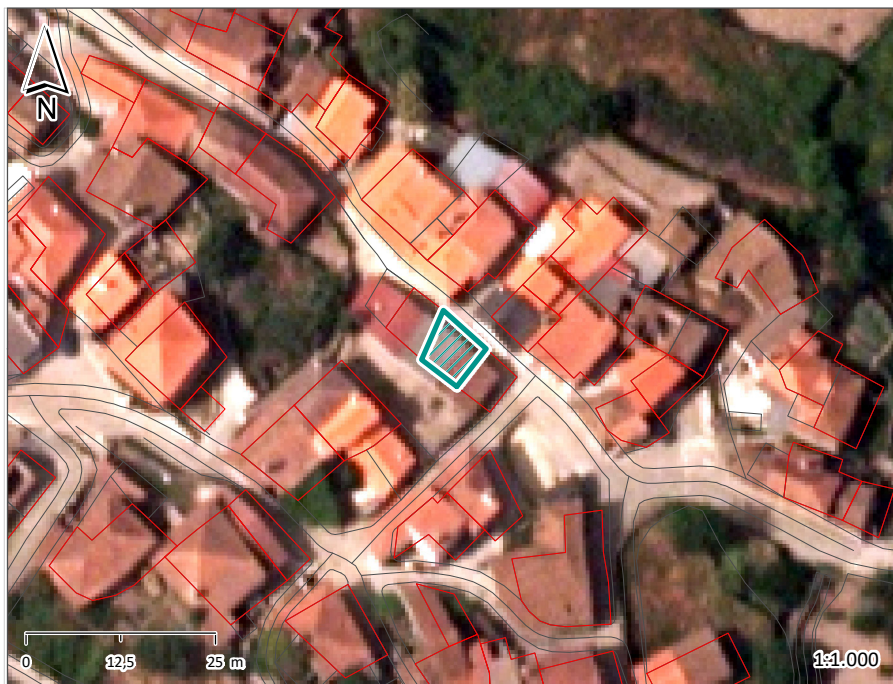
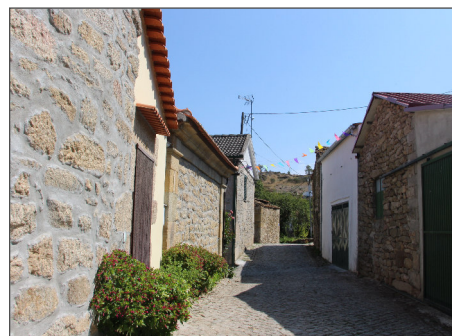
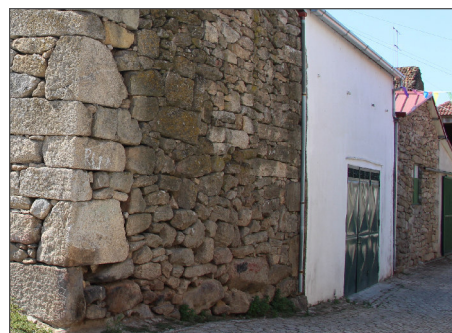
| IDENTIFICAÇÃO DO LOCAL: | RUA FUNDO DO POVO | Nº POLÍCIA: | EDIFÍCIO Nº: | 61 |

| ÉPOCA DE CONSTRUÇÃO | 1951-1990 | ESTADO DE CONSERVAÇÃO | BOM |

| CONSTRUÇÃO | MATERIAL | TIPO | COR |
|---|---|---|---|
| REVESTIMENTO FACHADA | REBOCO | PINTADO | BRANCO |

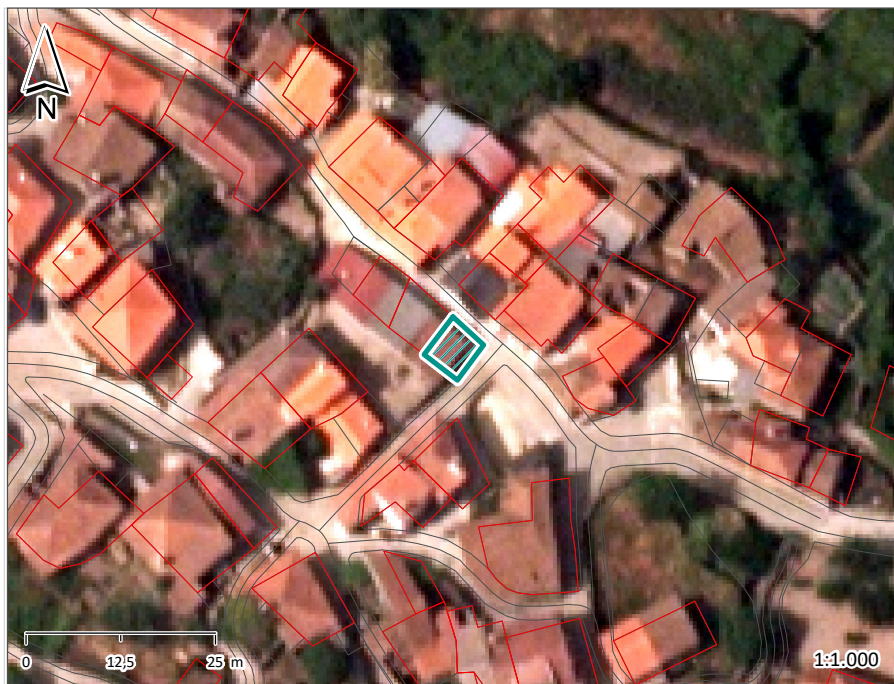
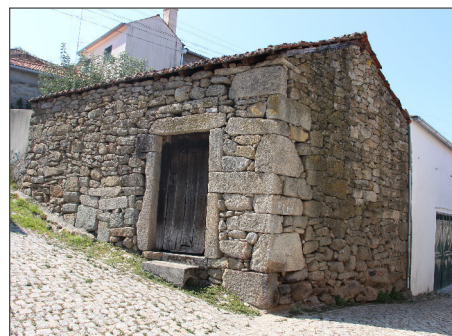
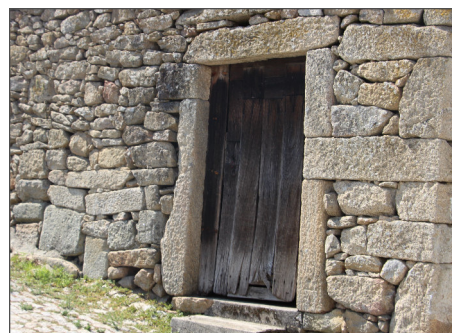
| IDENTIFICAÇÃO DO LOCAL: | RUA FUNDO DO POVO | Nº POLÍCIA: | EDIFÍCIO Nº: | 62 |

| ÉPOCA DE CONSTRUÇÃO | ANTERIOR A 1900 | ESTADO DE CONSERVAÇÃO | BOM |

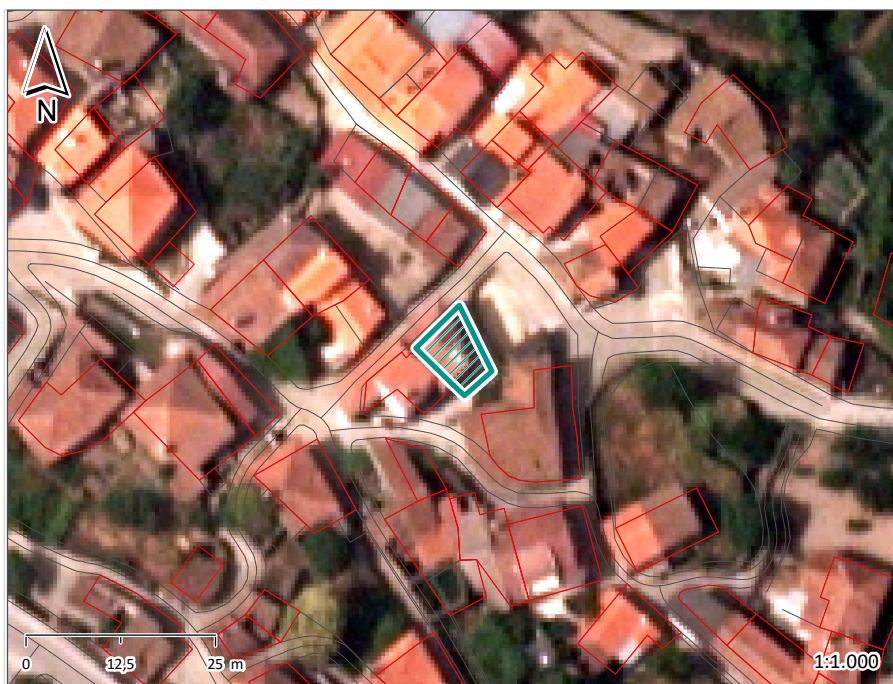
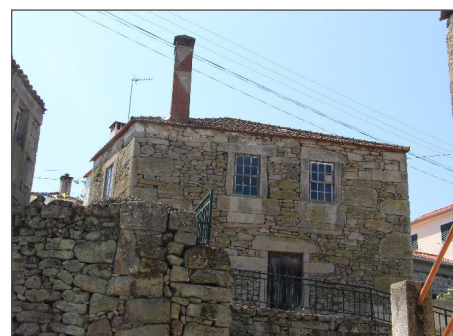
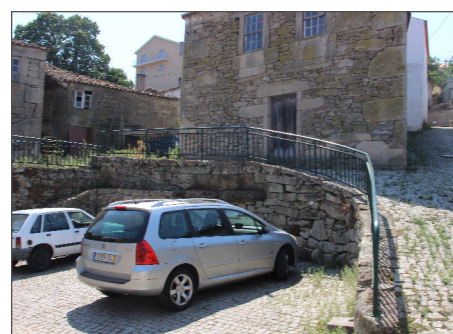
| IDENTIFICAÇÃO DO LOCAL: | Nº POLÍCIA: | EDIFÍCIO Nº: 63 |

| ÉPOCA DE CONSTRUÇÃO | ANTERIOR A 1900 | ESTADO DE CONSERVAÇÃO | BOM |

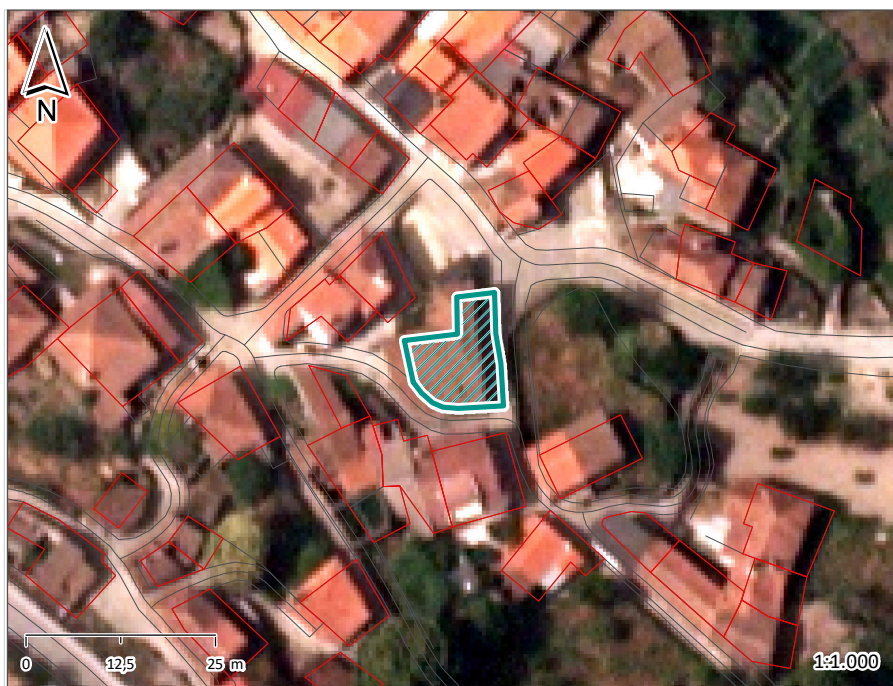
| IDENTIFICAÇÃO DO LOCAL: | RUA DO BARREIRO | Nº POLÍCIA: | EDIFÍCIO Nº: | 64 |

| ÉPOCA DE CONSTRUÇÃO | ANTERIOR A 1900 | ESTADO DE CONSERVAÇÃO | PÉSSIMO |

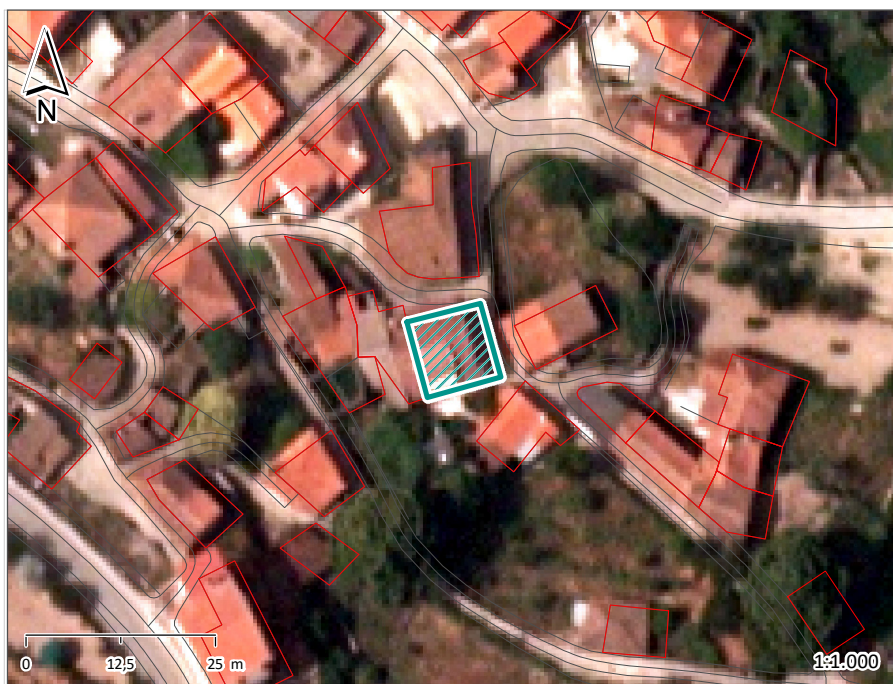
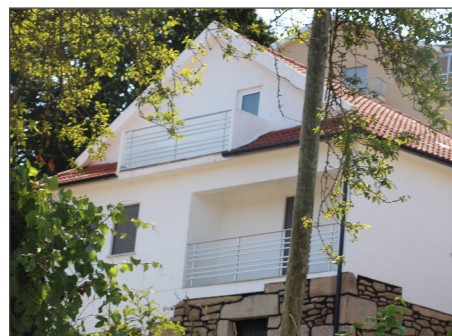
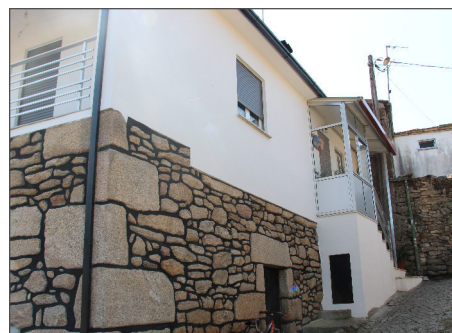
| IDENTIFICAÇÃO DO LOCAL: | RUA DO BARREIRO | Nº POLÍCIA: | EDIFÍCIO Nº: | 65 |

| ÉPOCA DE CONSTRUÇÃO | 1951-1990 | ESTADO DE CONSERVAÇÃO | EXCELENTE |

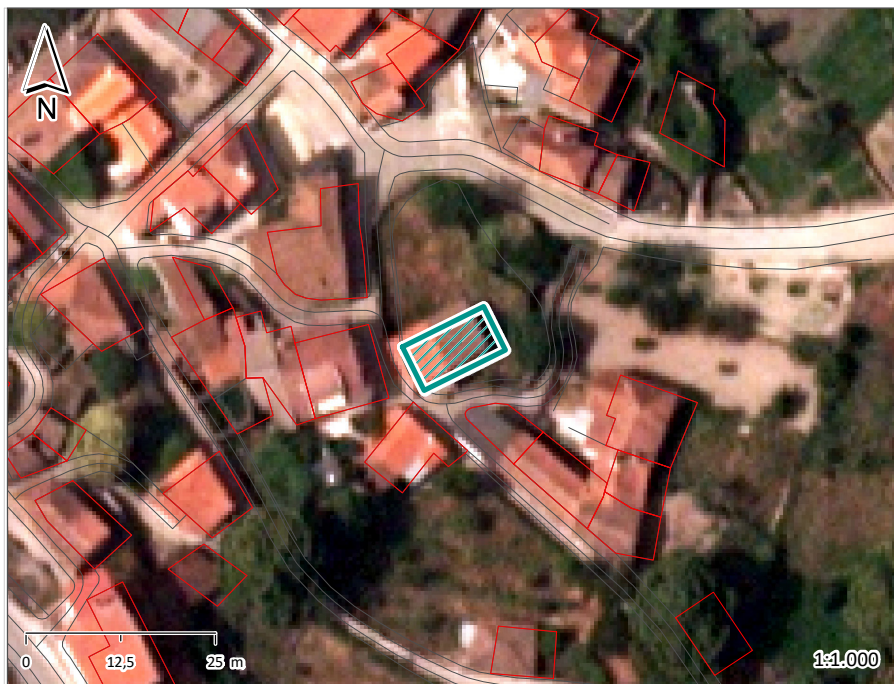
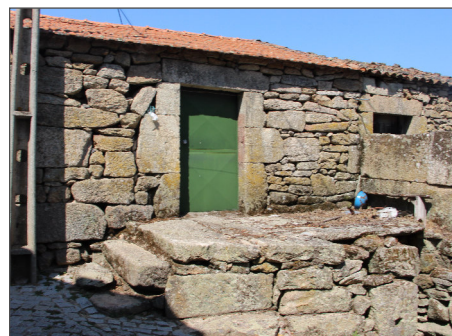
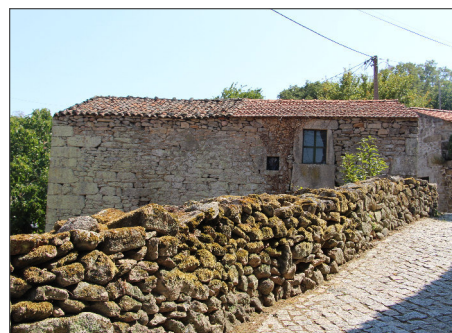
| IDENTIFICAÇÃO DO LOCAL: | RUA DO BARREIRO | Nº POLÍCIA: | EDIFÍCIO Nº: | 66 |

| ÉPOCA DE CONSTRUÇÃO | ANTERIOR A 1900 | ESTADO DE CONSERVAÇÃO | MÉDIO |

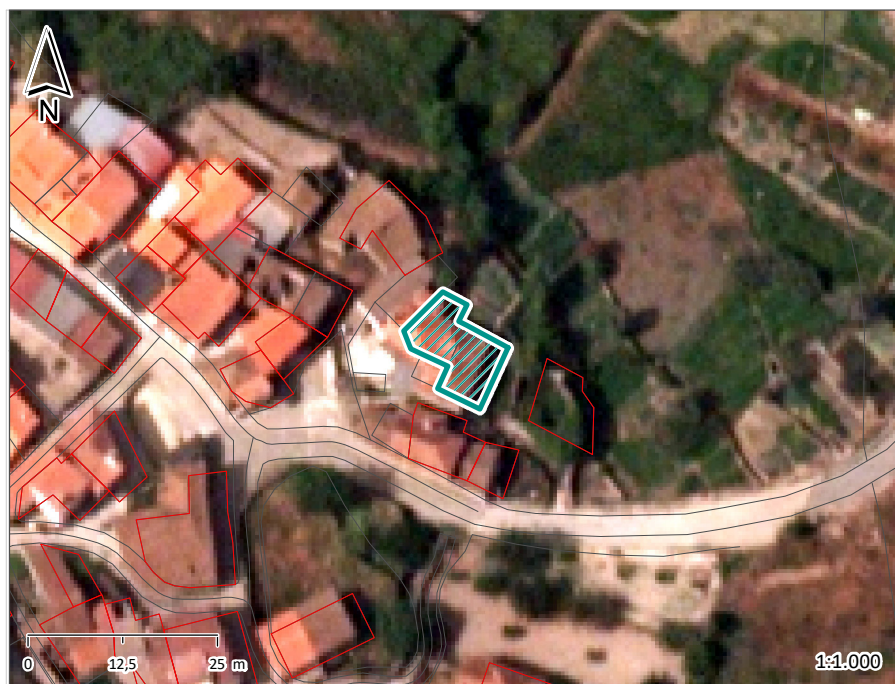
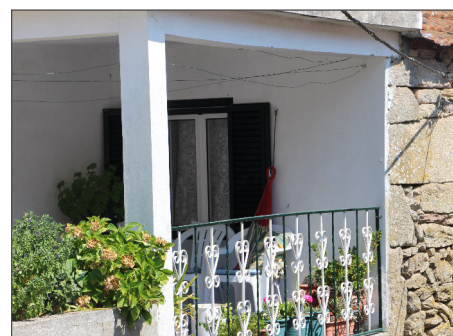
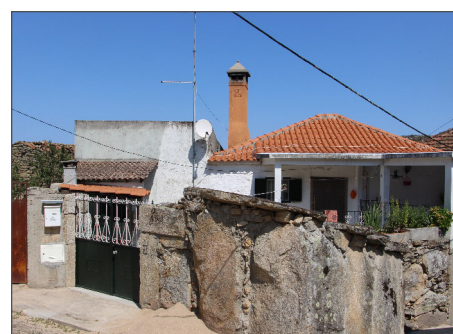
| IDENTIFICAÇÃO DO LOCAL: | RUA FUNDO DO POVO | Nº POLÍCIA: | 3 | EDIFÍCIO Nº: | 67 |

| ÉPOCA DE CONSTRUÇÃO | ANTERIOR A 1900 | ESTADO DE CONSERVAÇÃO | BOM |

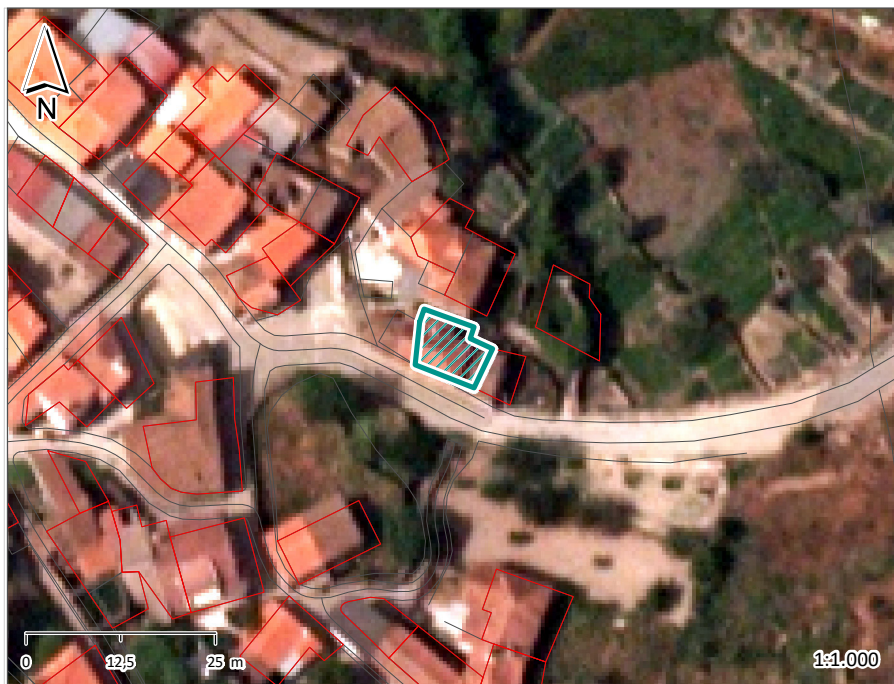
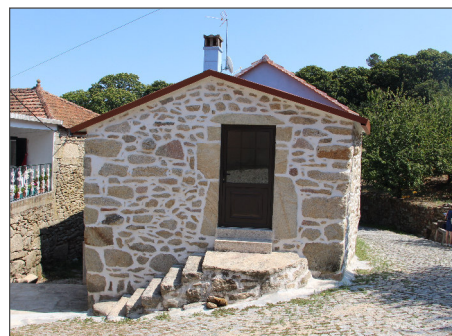
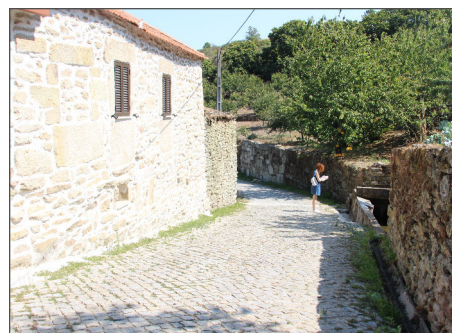
| IDENTIFICAÇÃO DO LOCAL: | RUA FUNDO DO POVO | Nº POLÍCIA: | 1 | EDIFÍCIO Nº: | 68 |

| ÉPOCA DE CONSTRUÇÃO | ANTERIOR A 1900 | ESTADO DE CONSERVAÇÃO | EXCELENTE |

| EDIFÍCIO REABILITADO. |

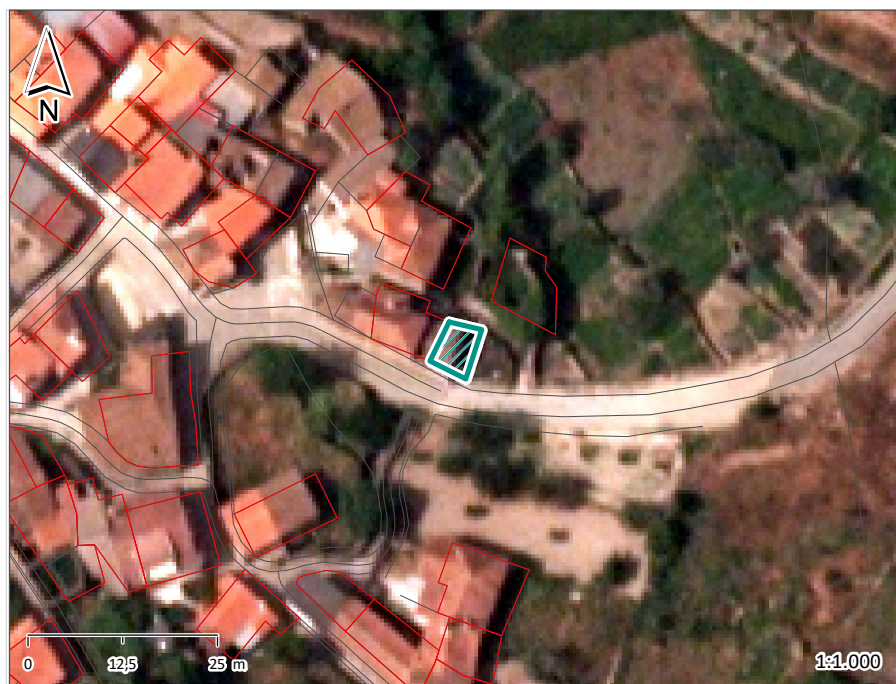
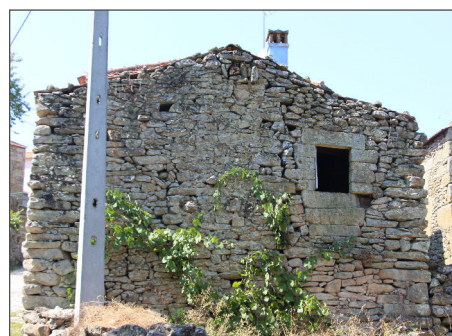
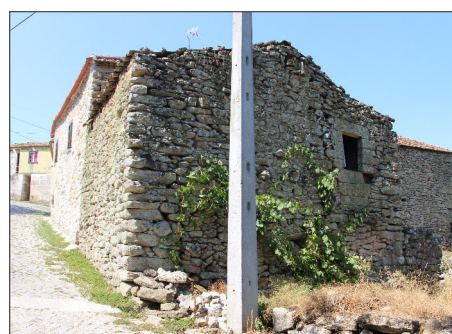
| IDENTIFICAÇÃO DO LOCAL: | RUA FUNDO DO POVO | Nº POLÍCIA: | EDIFÍCIO Nº: | 69 |

| ÉPOCA DE CONSTRUÇÃO | ANTERIOR A 1900 | ESTADO DE CONSERVAÇÃO | MAU |

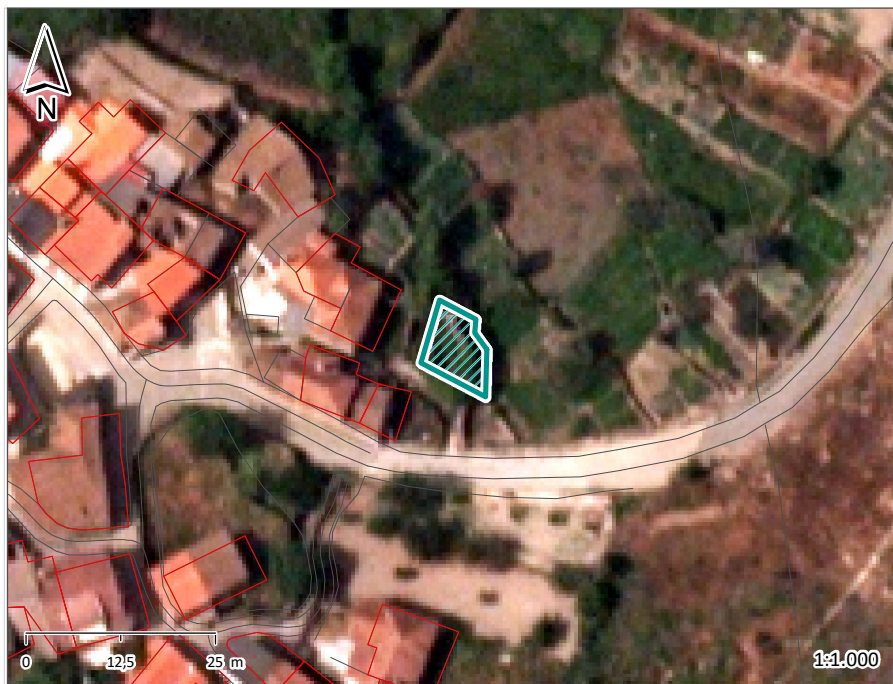
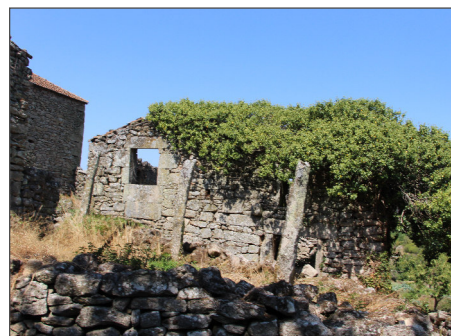
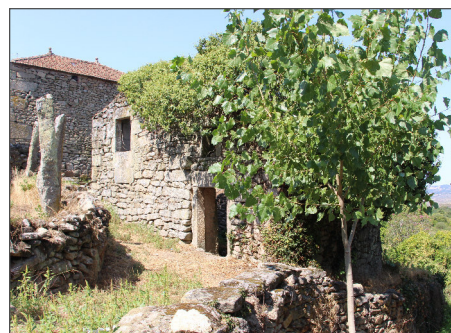
| IDENTIFICAÇÃO DO LOCAL: | RUA FUNDO DO POVO | Nº POLÍCIA: | EDIFÍCIO Nº: | 70 |

| ÉPOCA DE CONSTRUÇÃO | ANTERIOR A 1900 | ESTADO DE CONSERVAÇÃO | PÉSSIMO |

| RUÍNA. |

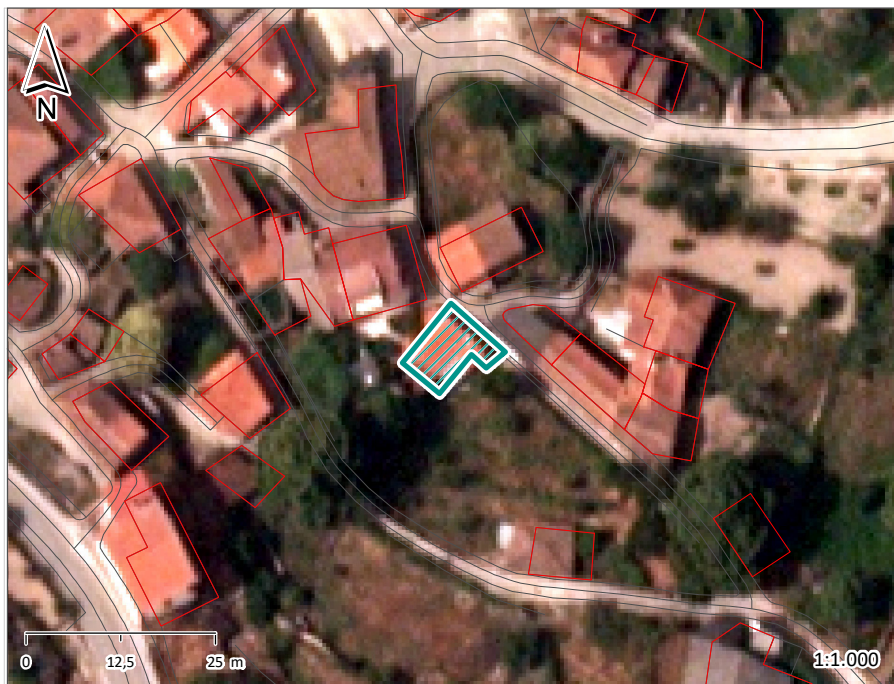
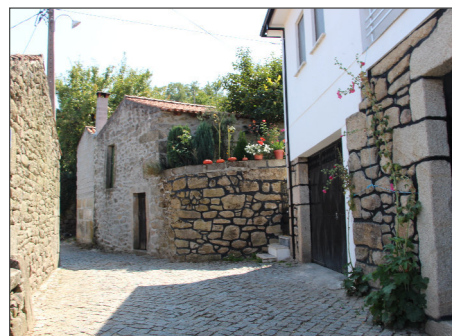
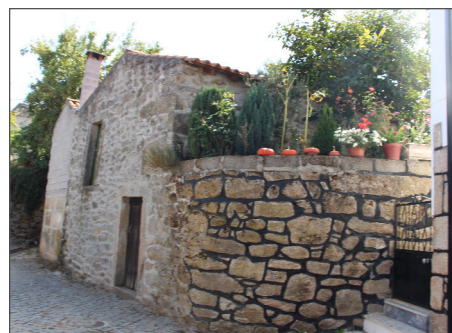
| IDENTIFICAÇÃO DO LOCAL: | RUA DO BARREIRO | Nº POLÍCIA: | EDIFÍCIO Nº: | 71 |

| ÉPOCA DE CONSTRUÇÃO | ANTERIOR A 1900 | ESTADO DE CONSERVAÇÃO | BOM |

| CONSTRUÇÃO | | MATERIAL | | TIPO | | COR | |
|---|---|---|---|---|---|---|---|
| ALTERAÇÕES | | AMPLIAÇÃO | BETÃO | BLOCO | | POR PINTAR | |

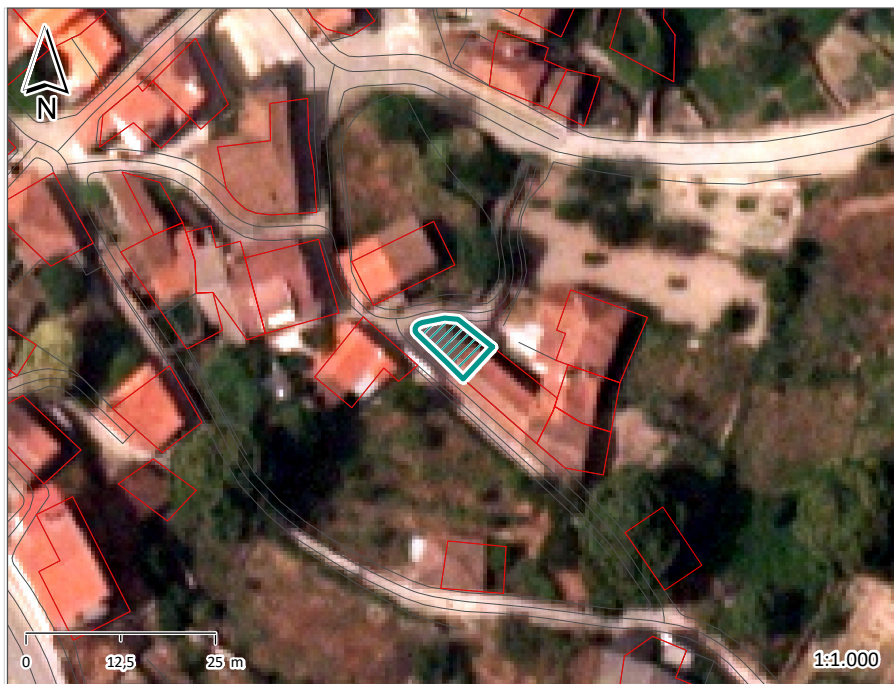
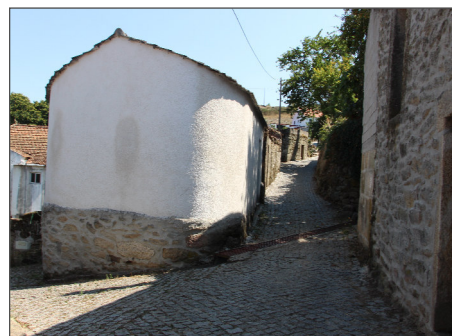
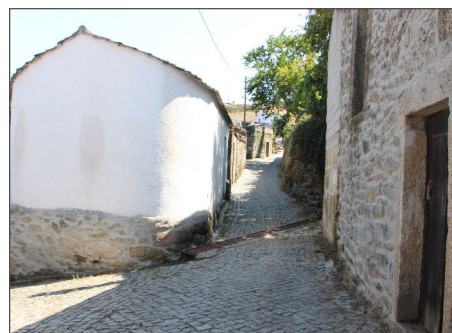
| IDENTIFICAÇÃO DO LOCAL: | RUA DO BARREIRO | Nº POLÍCIA: | EDIFÍCIO Nº: | 72 |

| ÉPOCA DE CONSTRUÇÃO | ANTERIOR A 1900 | ESTADO DE CONSERVAÇÃO | BOM |
