| IDENTIFICAÇÃO DO LOCAL: | RUA DA JUNTA | Nº POLÍCIA: | EDIFÍCIO Nº: | 1 |

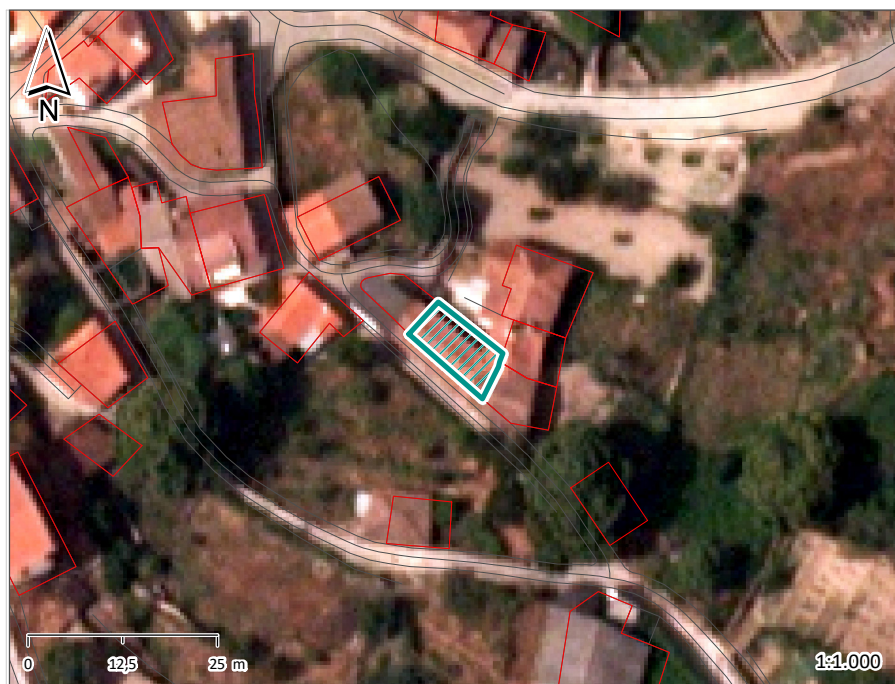
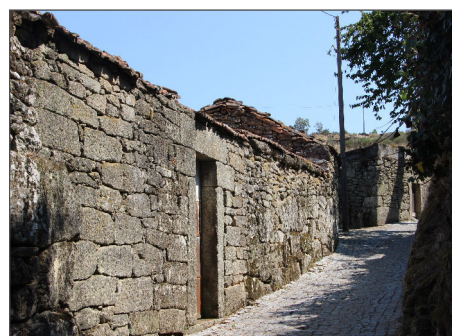
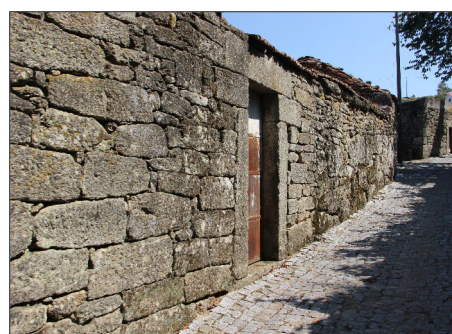
| IDENTIFICAÇÃO DO LOCAL: | RUA DO BARREIRO | Nº POLÍCIA: | EDIFÍCIO Nº: | 73 |

| ÉPOCA DE CONSTRUÇÃO | ANTERIOR A 1900 | ESTADO DE CONSERVAÇÃO | MAU |

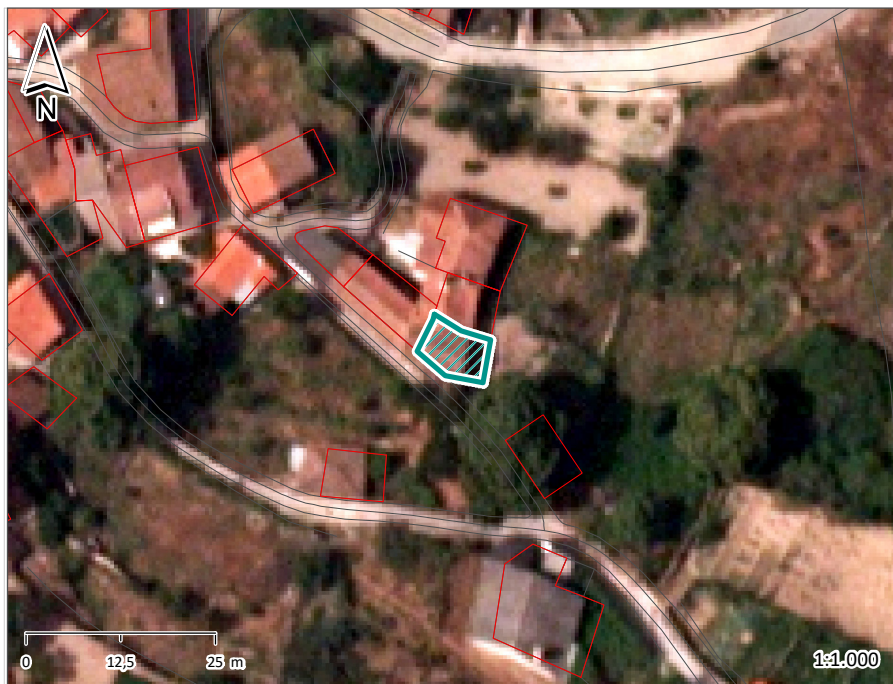
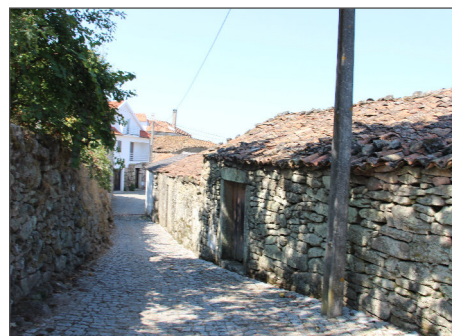
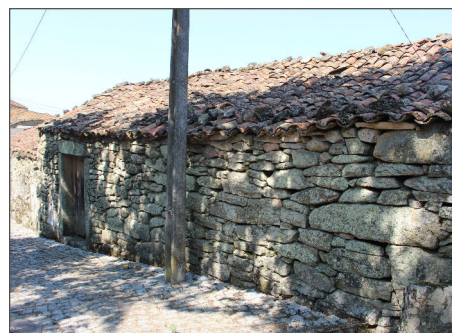
| IDENTIFICAÇÃO DO LOCAL: | RUA DO BARREIRO | Nº POLÍCIA: | EDIFÍCIO Nº: | 74 |

| ÉPOCA DE CONSTRUÇÃO | ANTERIOR A 1900 | ESTADO DE CONSERVAÇÃO | MAU |

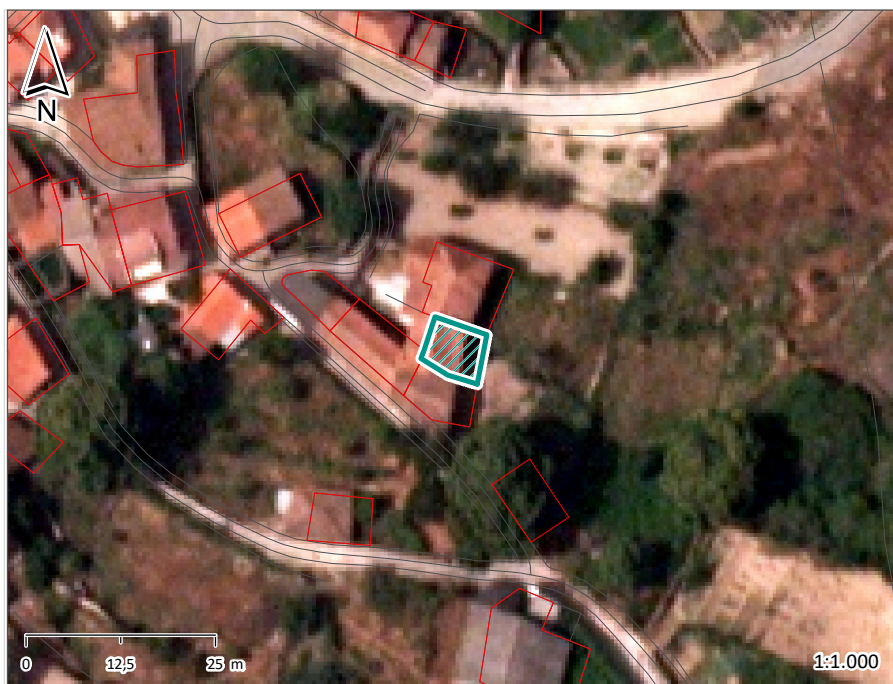
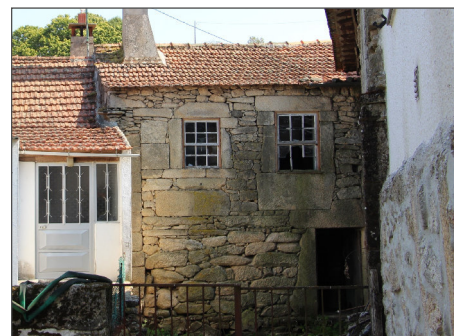
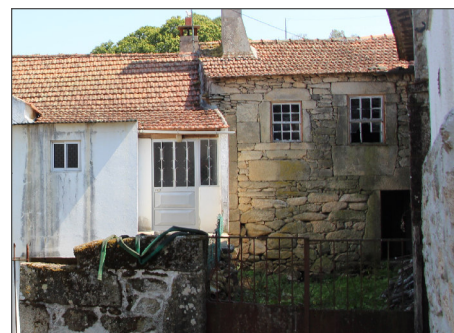
75

ESTADO DE CONSERVAÇÃO BOM

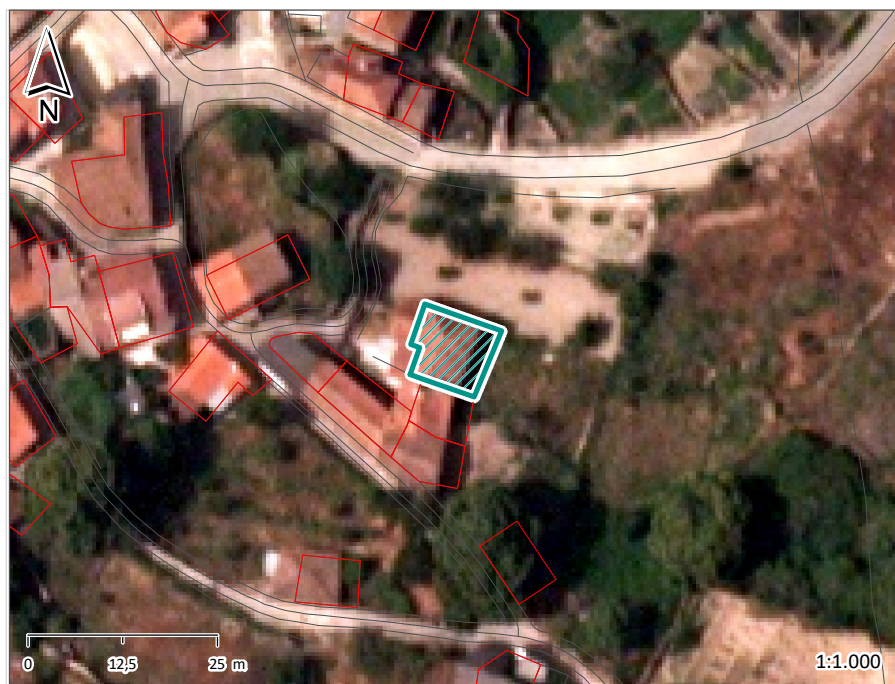
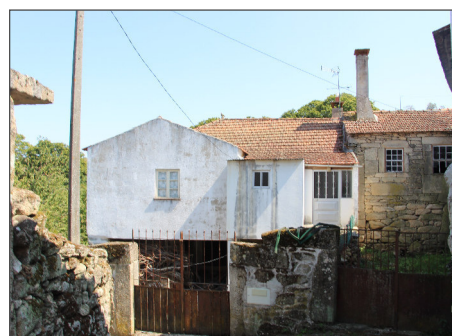
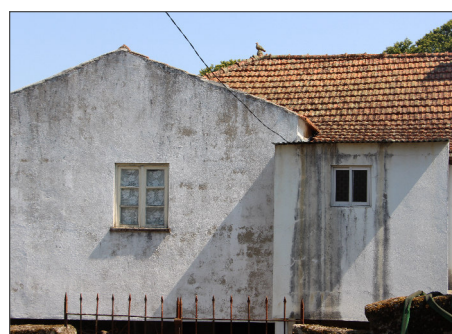
| IDENTIFICAÇÃO DO LOCAL: | Nº POLÍCIA: | EDIFÍCIO Nº: 76 |

| ÉPOCA DE CONSTRUÇÃO | 1900-1950 | ESTADO DE CONSERVAÇÃO | BOM |

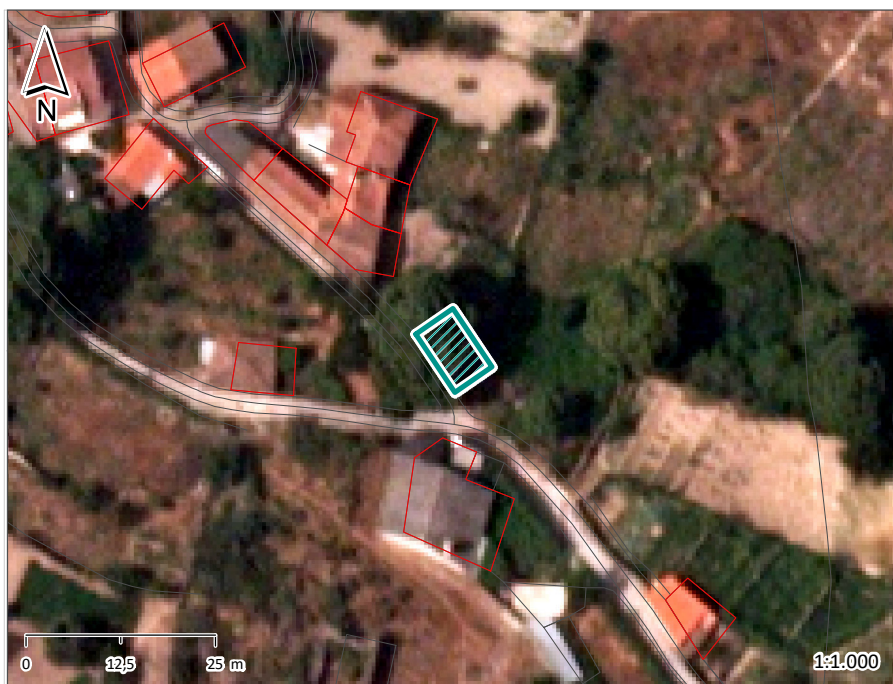
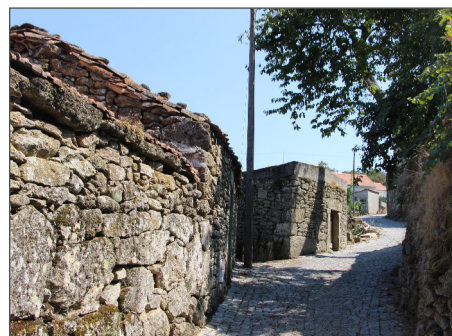
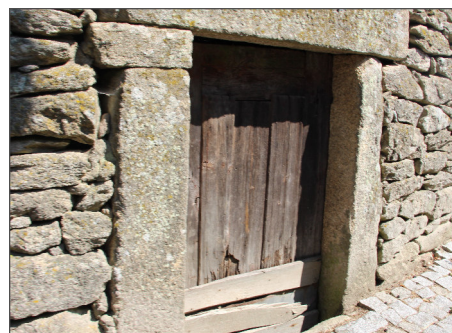
| IDENTIFICAÇÃO DO LOCAL: | RUA DO BARREIRO | Nº POLÍCIA: | EDIFÍCIO Nº: | 77 |

| ÉPOCA DE CONSTRUÇÃO | ANTERIOR A 1900 | ESTADO DE CONSERVAÇÃO | MÉDIO |

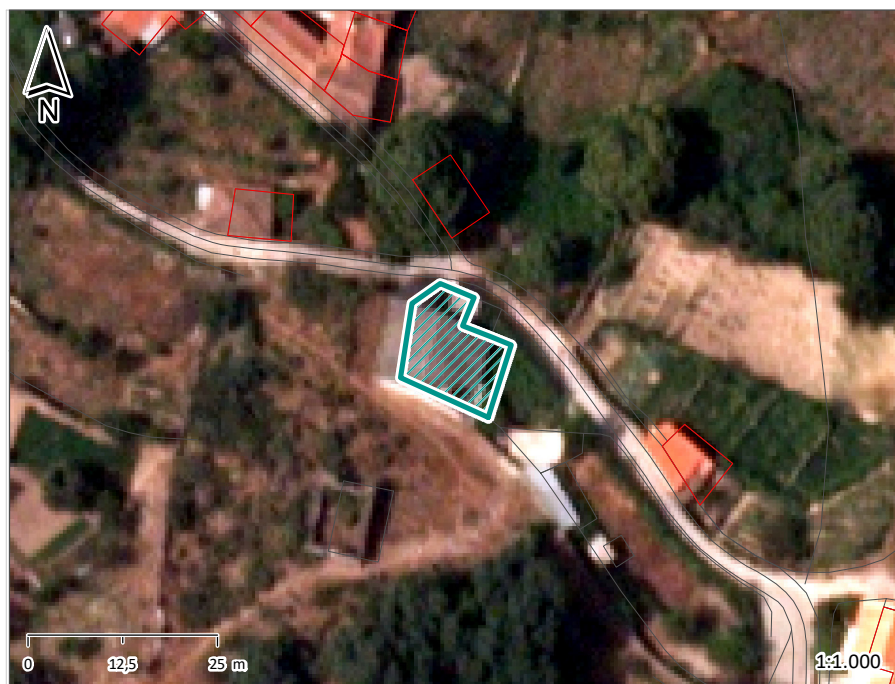
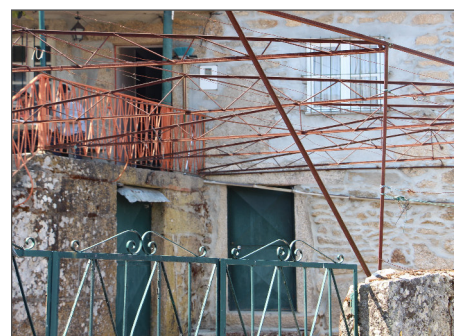
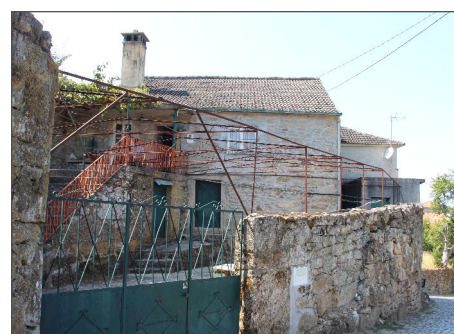
| IDENTIFICAÇÃO DO LOCAL: | RUA DO BARREIRO | Nº POLÍCIA: | EDIFÍCIO Nº: | 78 |

| ÉPOCA DE CONSTRUÇÃO | 1900-1950 | ESTADO DE CONSERVAÇÃO | EXCELENTE |

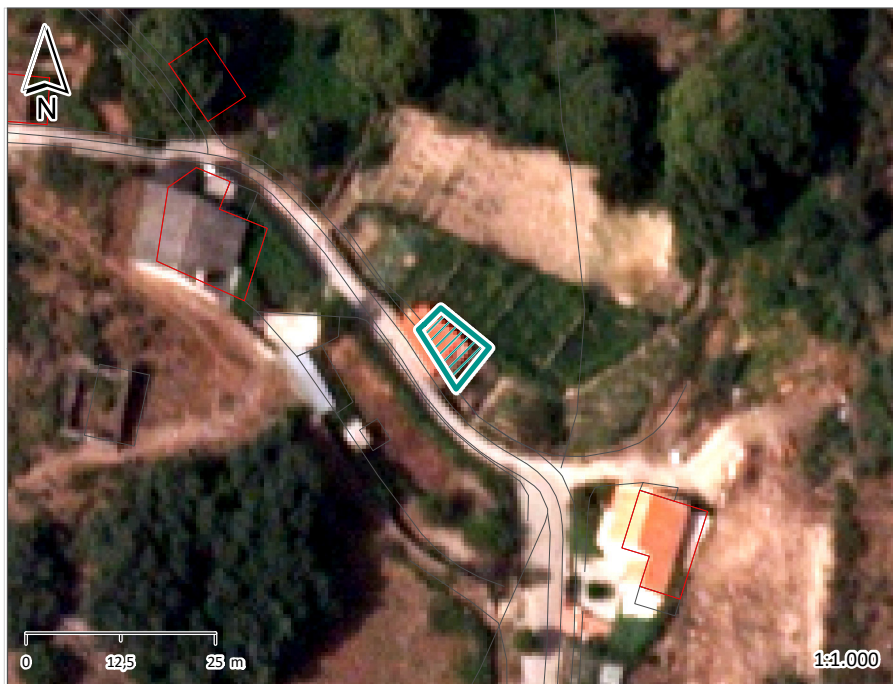
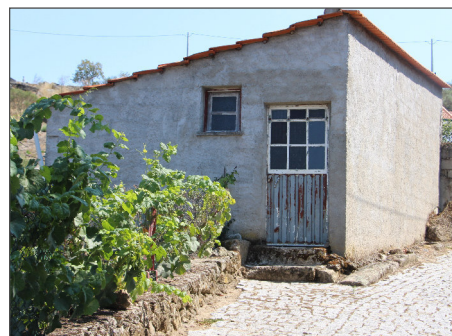
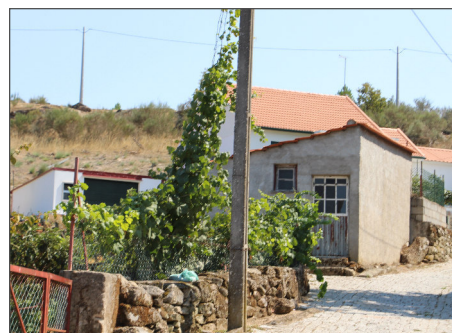
| IDENTIFICAÇÃO DO LOCAL: | RUA DO BARREIRO | Nº POLÍCIA: | EDIFÍCIO Nº: | 79 |

| ÉPOCA DE CONSTRUÇÃO | 1951-1990 | ESTADO DE CONSERVAÇÃO | EXCELENTE |

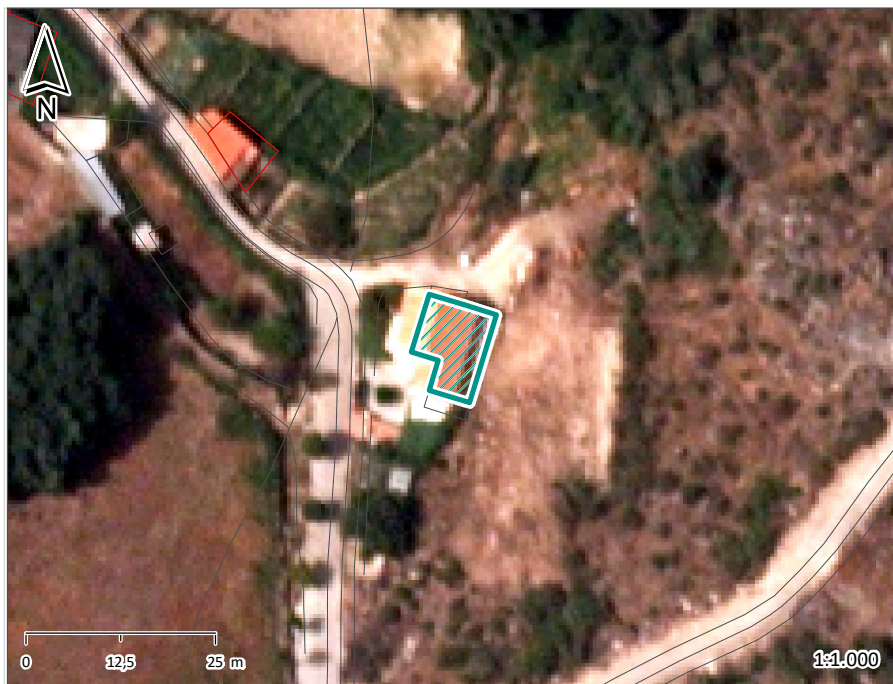
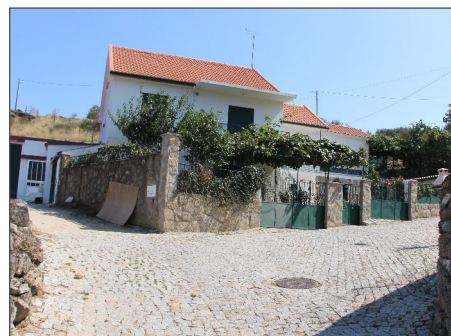
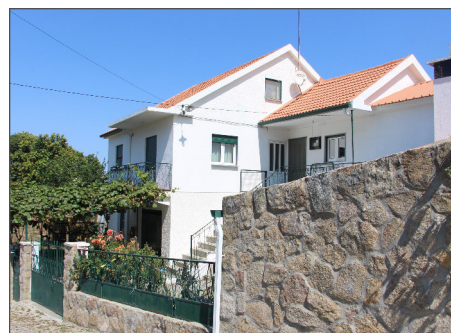
| IDENTIFICAÇÃO DO LOCAL: | RUA DO BARREIRO | Nº POLÍCIA: | EDIFÍCIO Nº: | 80 |

| ÉPOCA DE CONSTRUÇÃO | 1951-1990 | ESTADO DE CONSERVAÇÃO | EXCELENTE |

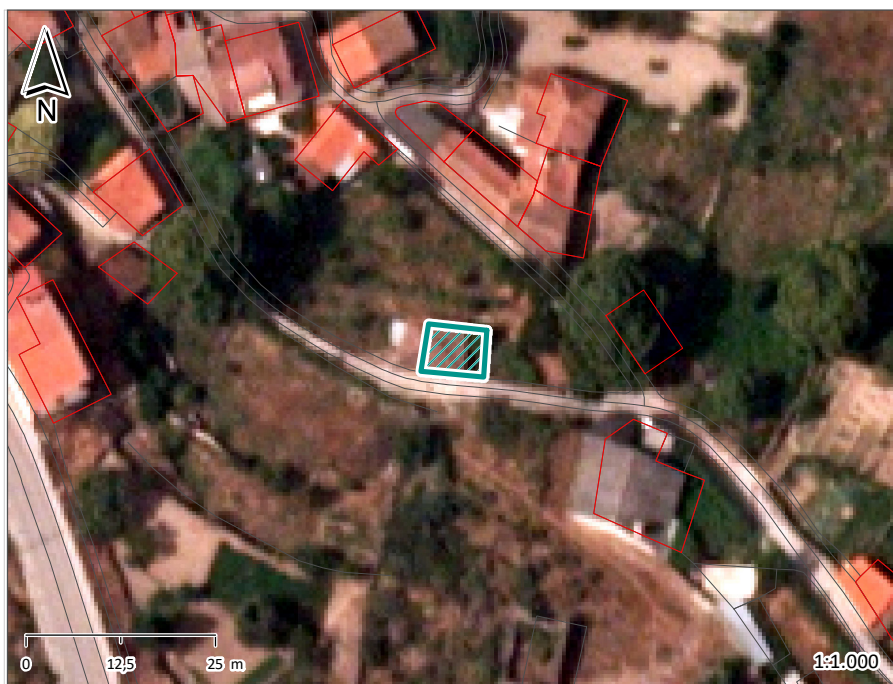
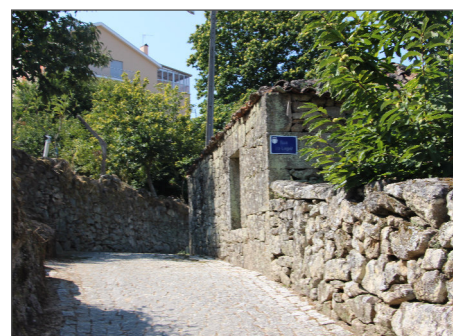
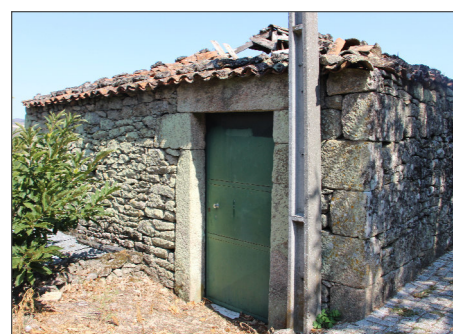
| IDENTIFICAÇÃO DO LOCAL: | RUA DO LAGAR | Nº POLÍCIA: | EDIFÍCIO Nº: | 81 |

| ÉPOCA DE CONSTRUÇÃO | ANTERIOR A 1900 | ESTADO DE CONSERVAÇÃO | MAU |

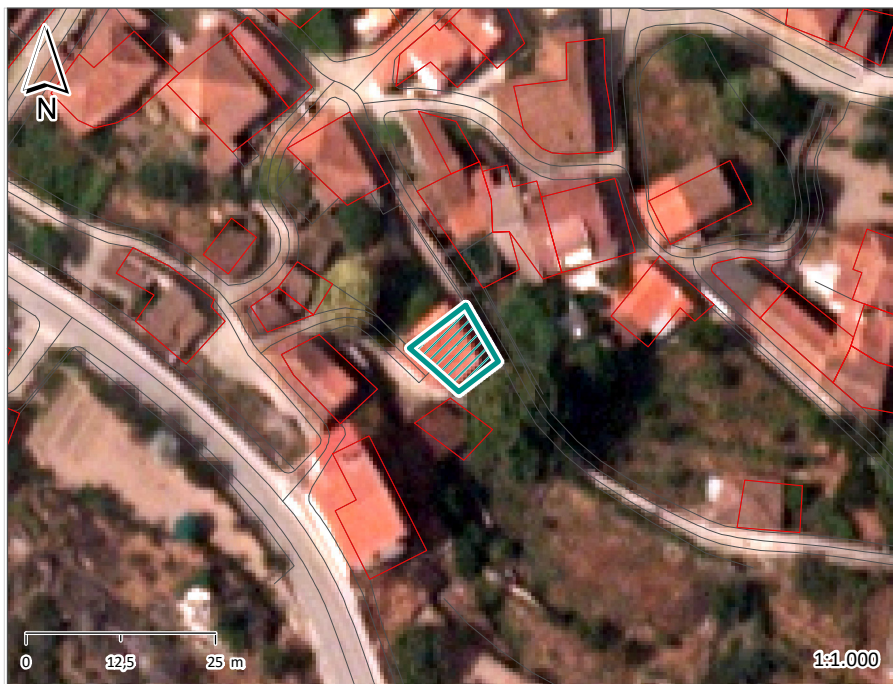
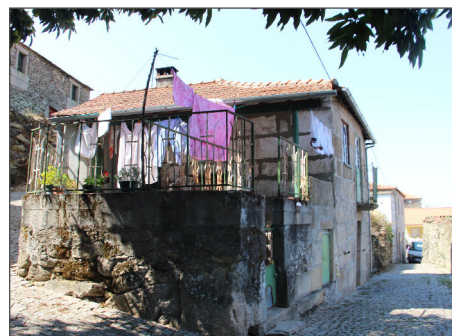
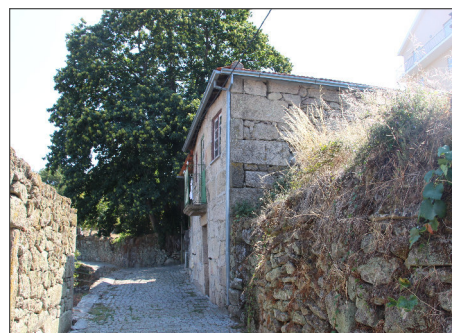
| IDENTIFICAÇÃO DO LOCAL: | RUA DO LAGAR | Nº POLÍCIA: | 3 | EDIFÍCIO Nº: | 82 |

| ÉPOCA DE CONSTRUÇÃO | 1900-1950 | ESTADO DE CONSERVAÇÃO | BOM |

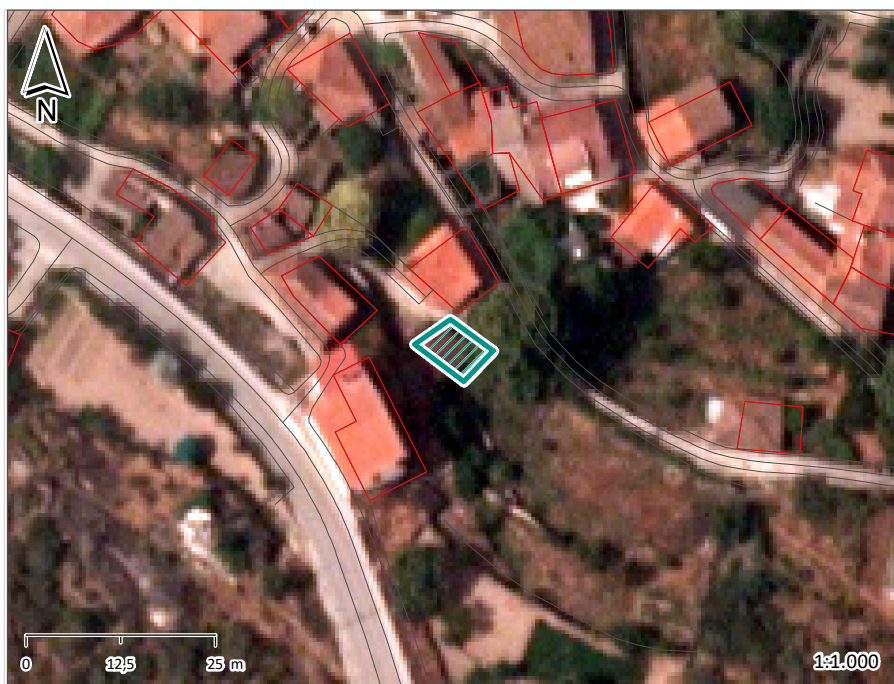
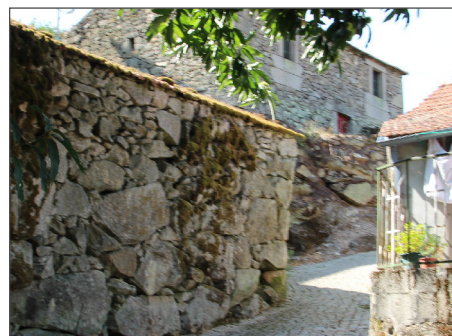
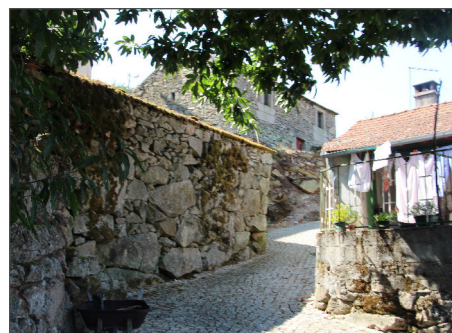
83

ESTADO DE CONSERVAÇÃO MÉDIO

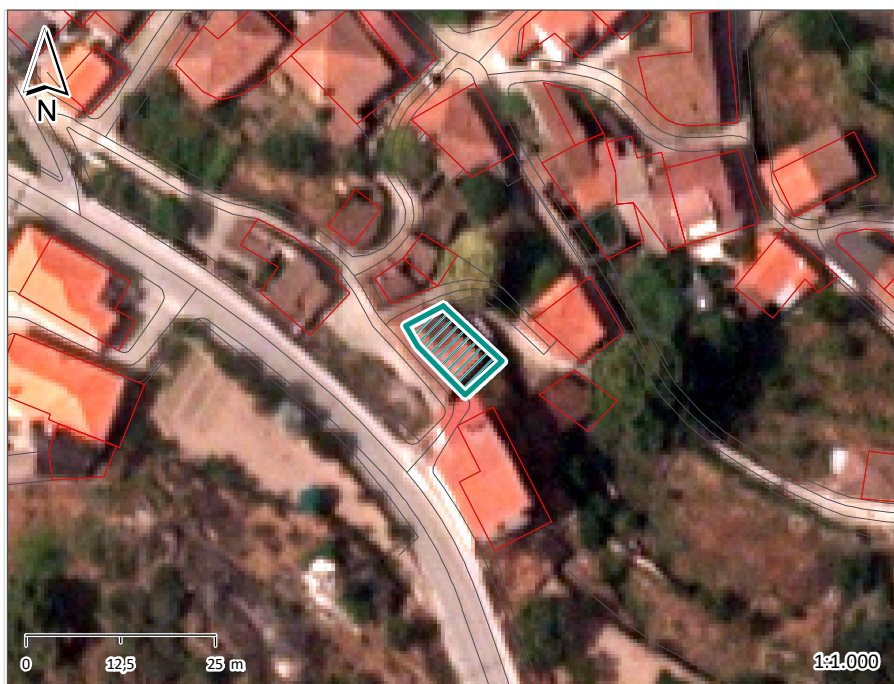
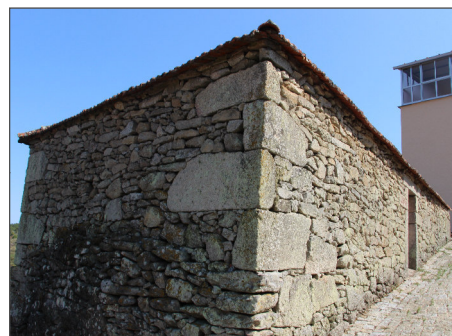
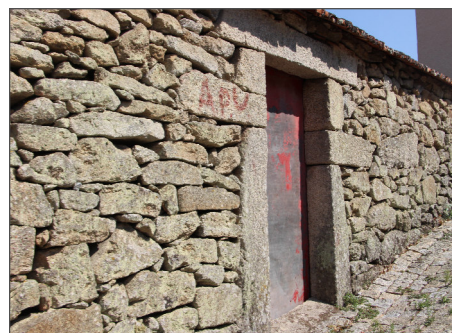
| IDENTIFICAÇÃO DO LOCAL: | RUA DO CIMO DO POVO | Nº POLÍCIA: | EDIFÍCIO Nº: | 84 |

| ÉPOCA DE CONSTRUÇÃO | ANTERIOR A 1900 | ESTADO DE CONSERVAÇÃO | MÉDIO |

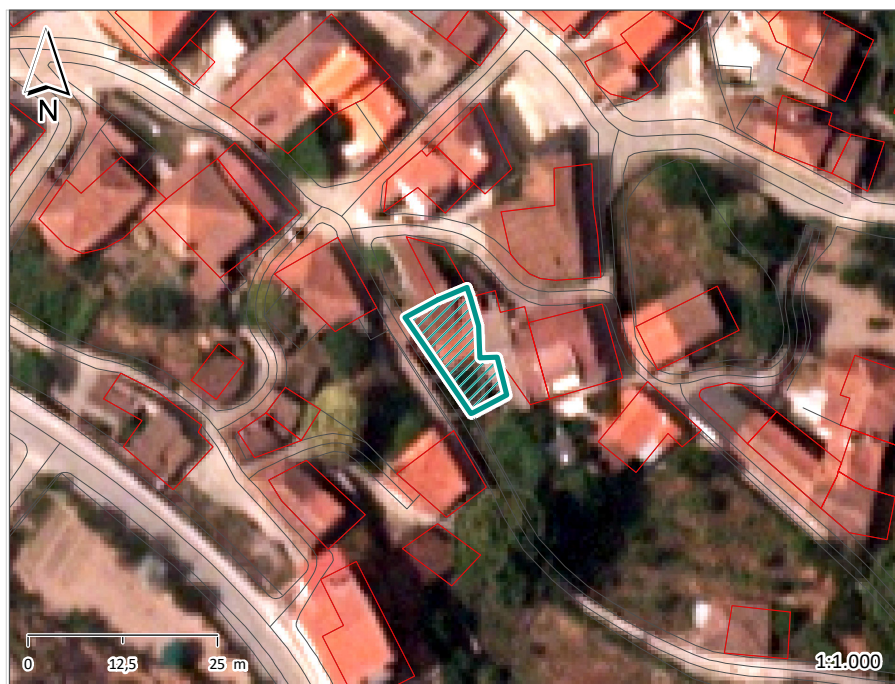
| IDENTIFICAÇÃO DO LOCAL: | RUA DO LAGAR | Nº POLÍCIA: | EDIFÍCIO Nº: | 85 |

| ÉPOCA DE CONSTRUÇÃO | ANTERIOR A 1900 | ESTADO DE CONSERVAÇÃO | PÉSSIMO |

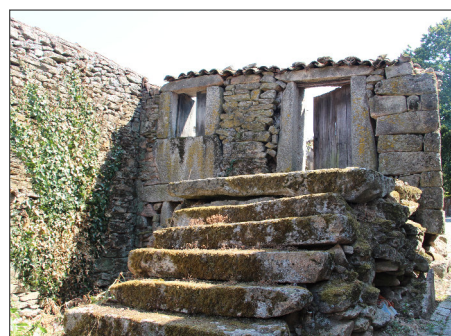
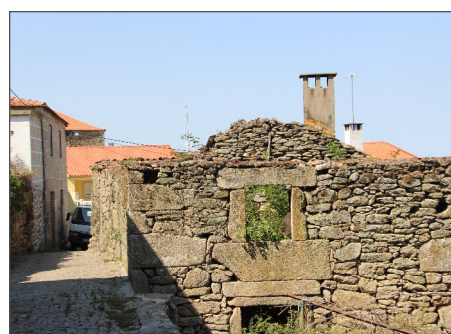
| RUÍNA. |

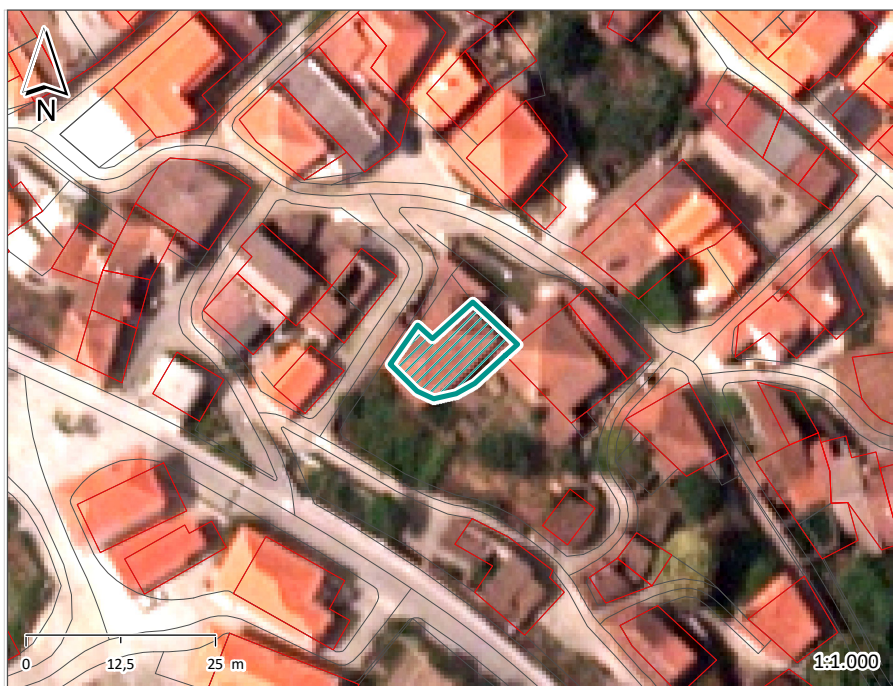
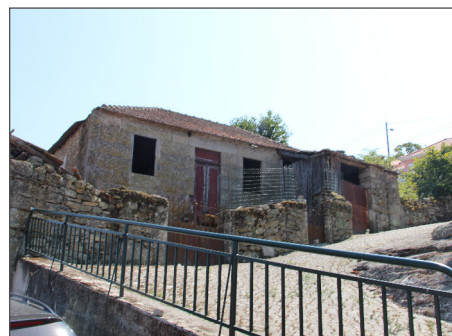
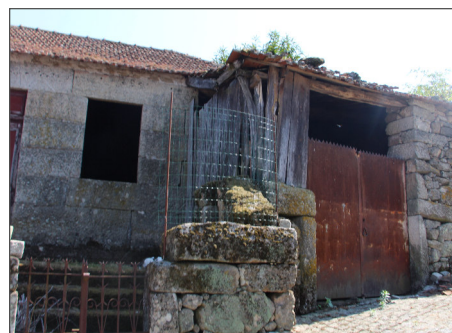
94

ESTADO DE CONSERVAÇÃO MAU

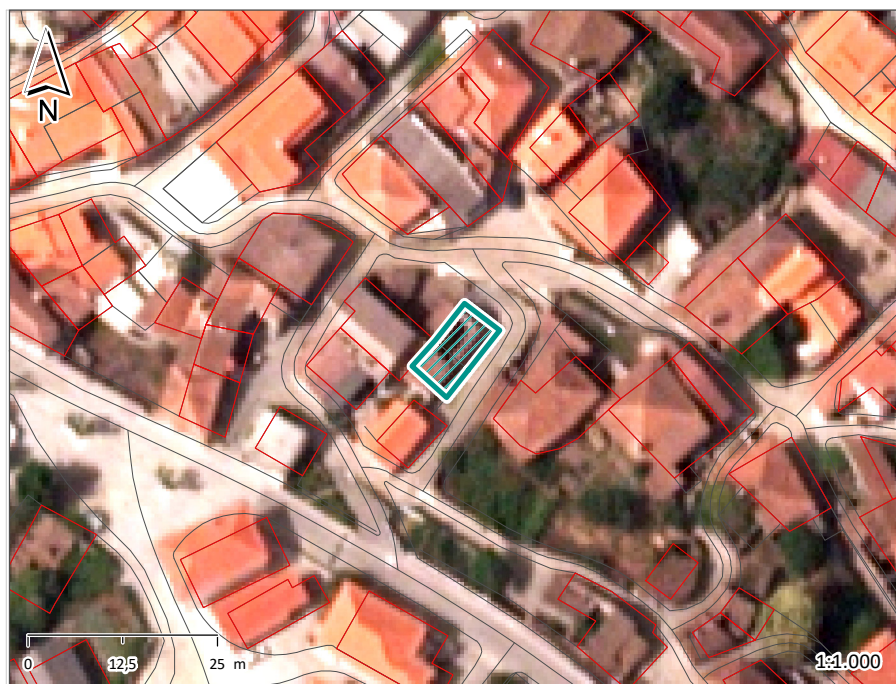
| IDENTIFICAÇÃO DO LOCAL: | Nº POLÍCIA: | EDIFÍCIO Nº: 95 |

| ÉPOCA DE CONSTRUÇÃO | ANTERIOR A 1900 | ESTADO DE CONSERVAÇÃO | PÉSSIMO |

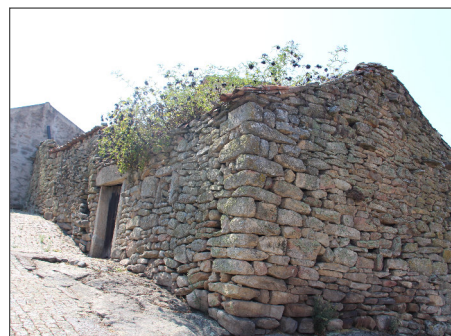
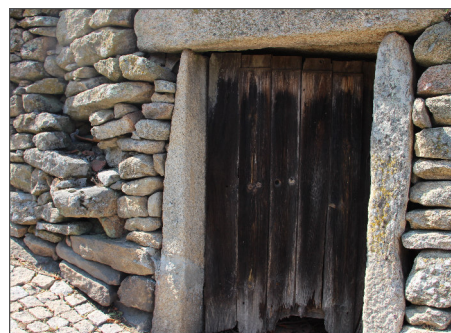
| RUÍNA. |

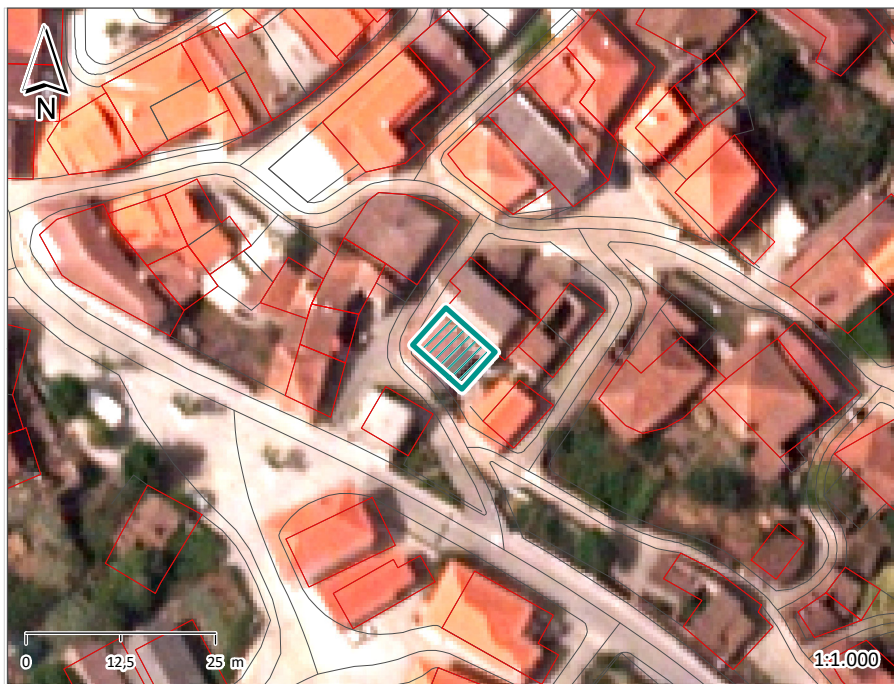
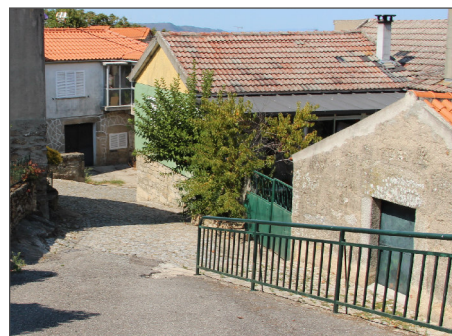
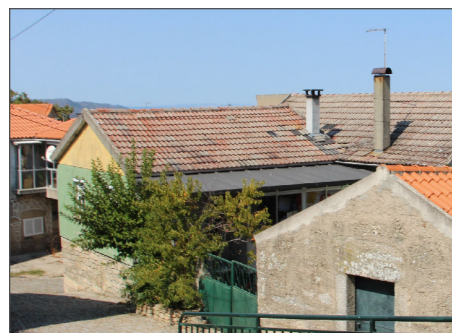
| IDENTIFICAÇÃO DO LOCAL: | RUA DA PALMEIRA | Nº POLÍCIA: | EDIFÍCIO Nº: | 97 |

| ÉPOCA DE CONSTRUÇÃO | 1900-1950 | ESTADO DE CONSERVAÇÃO | BOM |

| CONSTRUÇÃO | | MATERIAL | | TIPO | | COR | |
|---|---|---|---|---|---|---|---|
| ESTRUTURA | | GRANITO | BETÃO | ALVENARIA | | | |
| REVESTIMENTO FACHADA | | GRANITO | REBOCO | APARENTE | PINTADO | NATURAL | VERDE |
| ELEMENTOS DISSONANTES | | MARQUISE EM CAIXILHARIA DE ALUMÍNIO ANODIZADO NATURAL. | | | | | |

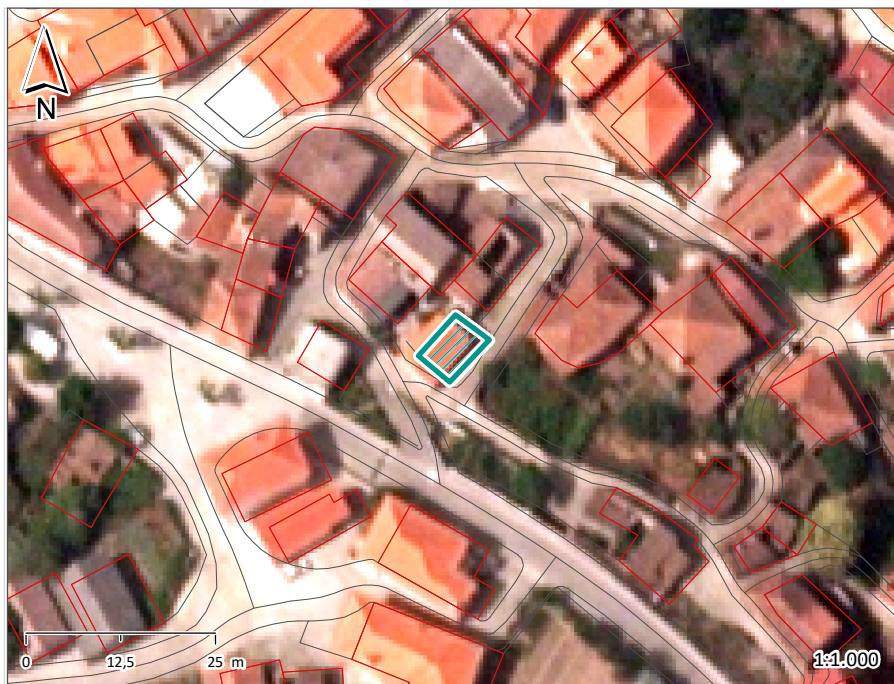
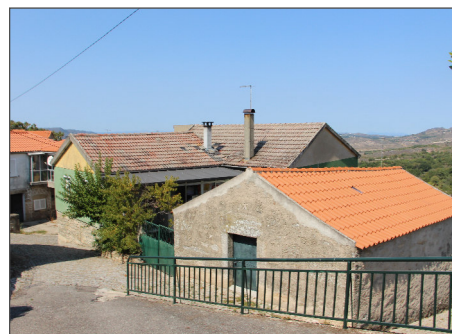
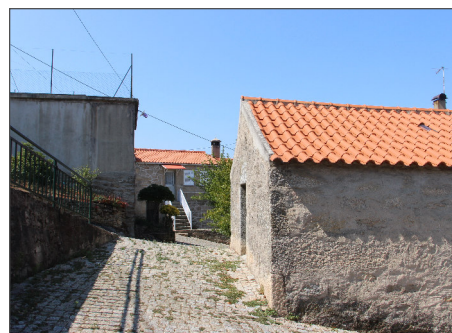
| IDENTIFICAÇÃO DO LOCAL: | RUA CIMO DO POVO | Nº POLÍCIA: | EDIFÍCIO Nº: | 98 |

| ÉPOCA DE CONSTRUÇÃO | 1900-1950 | ESTADO DE CONSERVAÇÃO | EXCELENTE |

| CONSTRUÇÃO | MATERIAL | TIPO | COR |
|---|---|---|---|
| ESTRUTURA | GRANITO | ALVENARIA | |
| REVESTIMENTO FACHADA | REBOCO | | POR PINTAR |

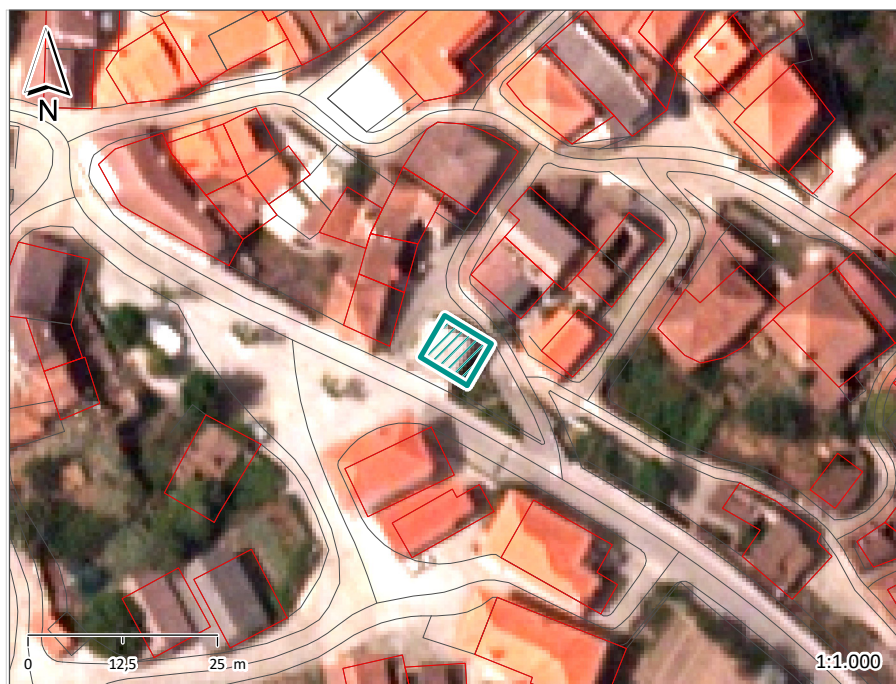
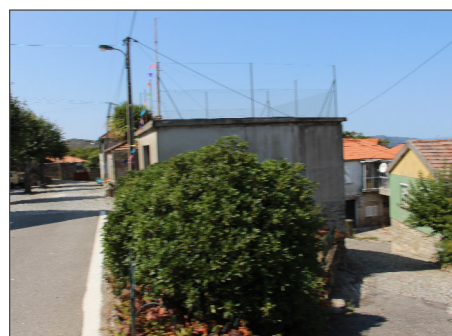
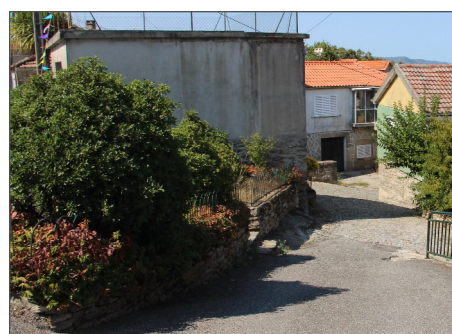
| IDENTIFICAÇÃO DO LOCAL: | RUA DA JUNTA | Nº POLÍCIA: | EDIFÍCIO Nº: | 99 |

| ÉPOCA DE CONSTRUÇÃO | 1900-1950 | ESTADO DE CONSERVAÇÃO | BOM |

| CONSTRUÇÃO | MATERIAL | TIPO | COR |
|---|---|---|---|
| ESTRUTURA | GRANITO | ALVENARIA | |
| COBERTURA | BETÃO | PLANA | |
| ELEMENTOS DISSONANTES | COBERTURA E ESTRUTURA METÁLICA ASSOCIADA. | | |

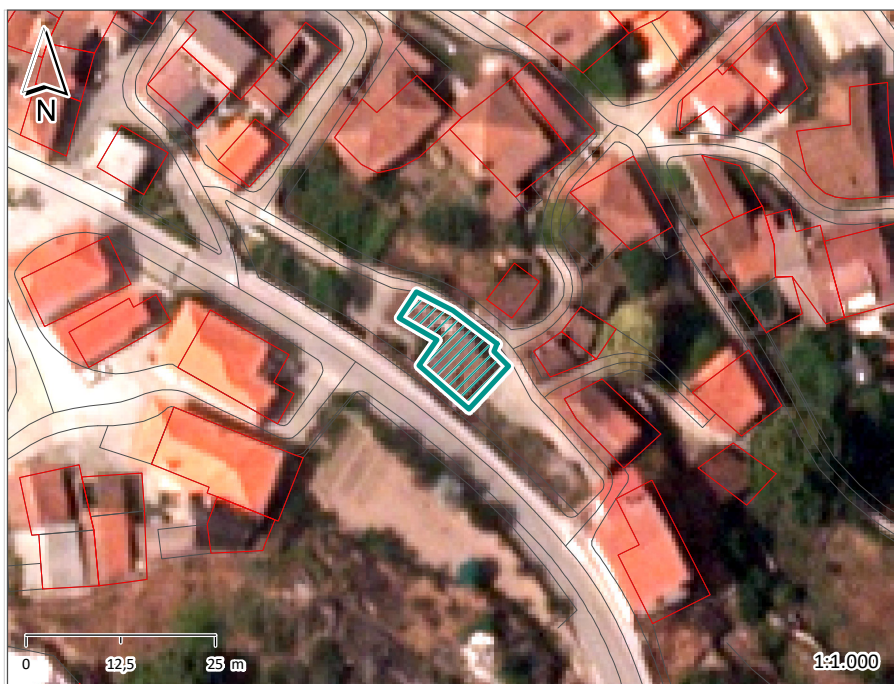
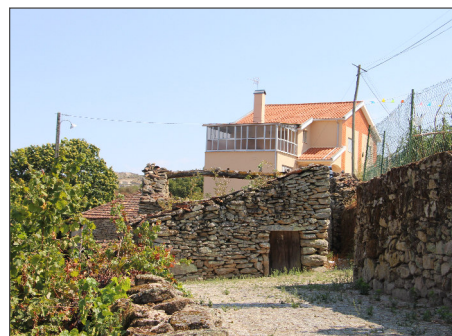
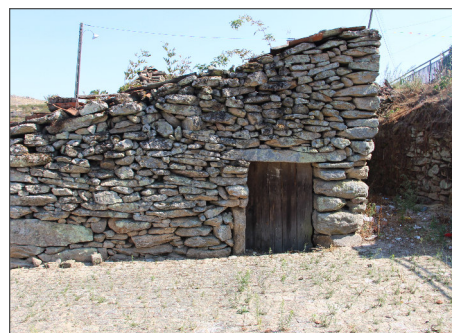
| IDENTIFICAÇÃO DO LOCAL: | RUA CIMO DO POVO | Nº POLÍCIA: | EDIFÍCIO Nº: 100 |

| ÉPOCA DE CONSTRUÇÃO | ANTERIOR A 1900 | ESTADO DE CONSERVAÇÃO | PÉSSIMO |

| CONSTRUÇÃO | MATERIAL | TIPO | COR |
|---|---|---|---|
| ESTRUTURA | GRANITO | ALVENARIA | |
| REVESTIMENTO FACHADA | GRANITO | APARENTE | NATURAL |

| RUÍNA. |

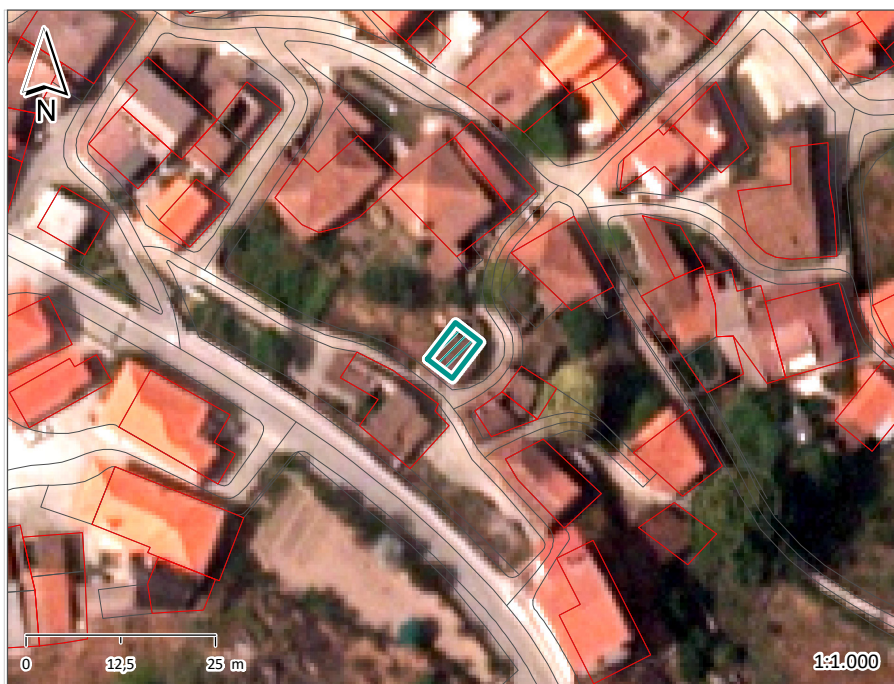
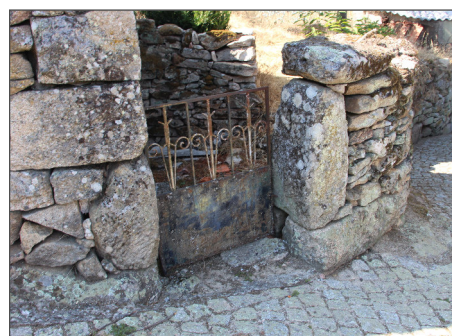
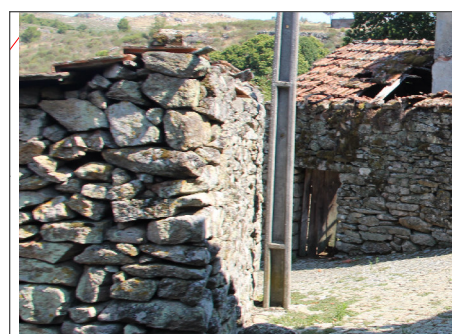
| IDENTIFICAÇÃO DO LOCAL: | RUA CIMO DO POVO | Nº POLÍCIA: | EDIFÍCIO Nº: 101 |

| ÉPOCA DE CONSTRUÇÃO | ANTERIOR A 1900 | ESTADO DE CONSERVAÇÃO | MAU |

| CONSTRUÇÃO | MATERIAL | TIPO | COR |
|---|---|---|---|
| ESTRUTURA | GRANITO | ALVENARIA | |
| COBERTURA | TELHA CERÂMICA | INCLINADA | NATURAL |

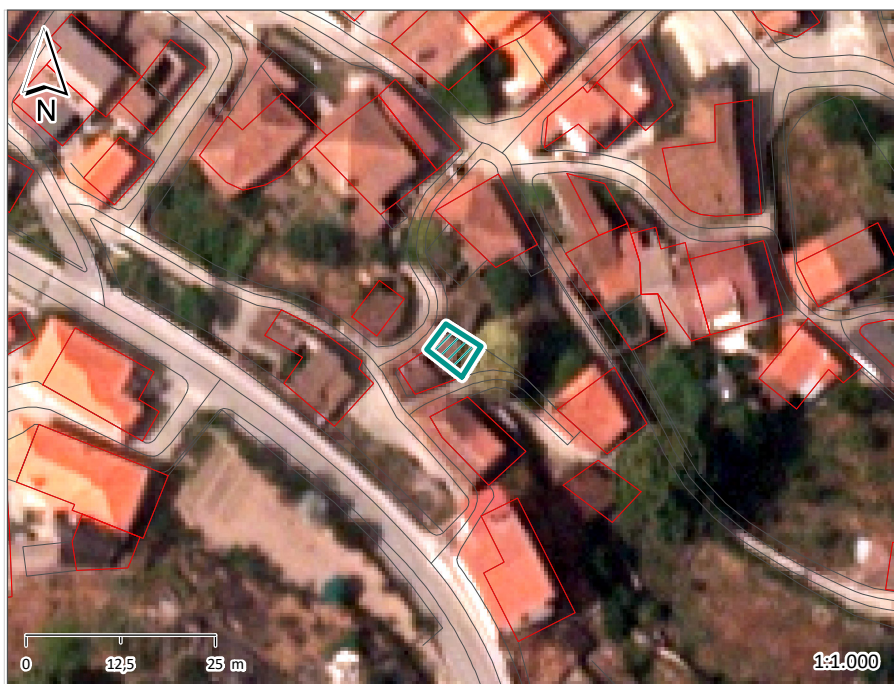
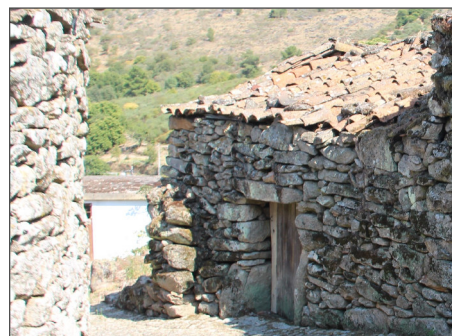
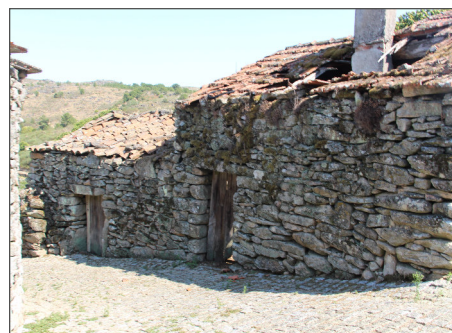
EDIFÍCIO Nº: 102

ÉPOCA DE CONSTRUÇÃO ANTERIOR A 1900

ESTADO DE CONSERVAÇÃO PÉSSIMO

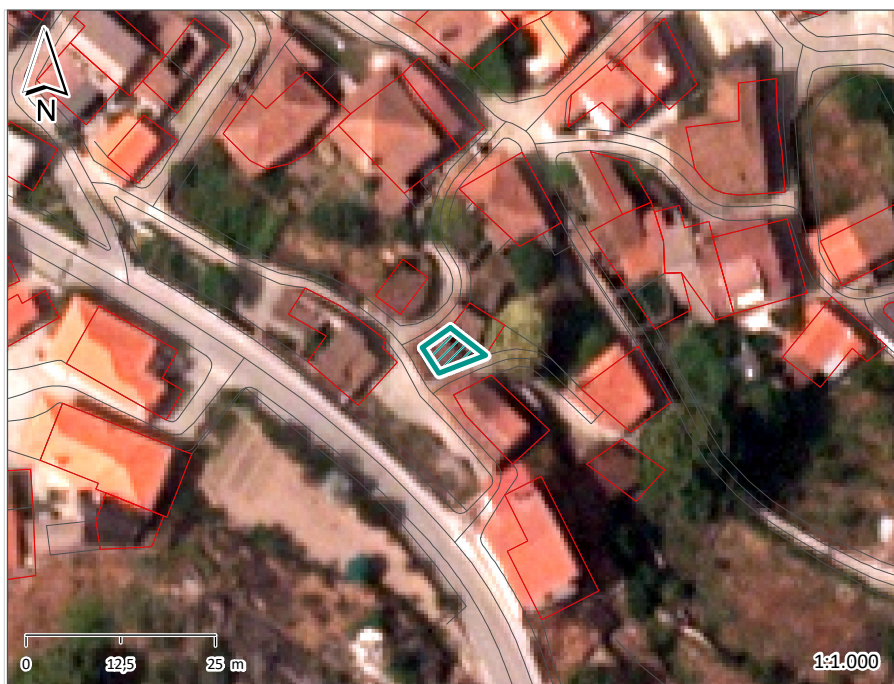
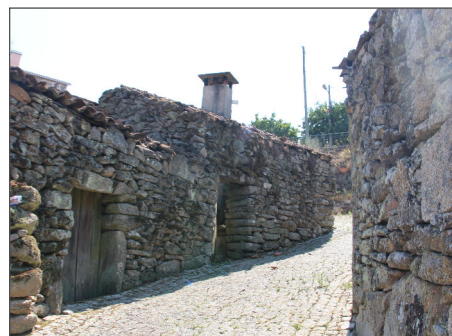
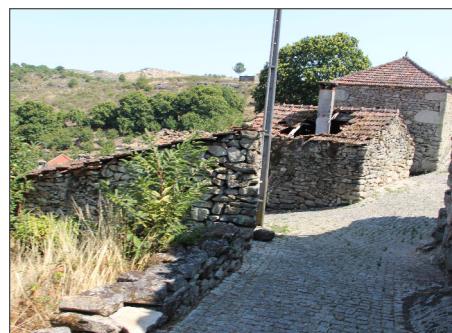
| IDENTIFICAÇÃO DO LOCAL: | RUA CIMO DO POVO | Nº POLÍCIA: | EDIFÍCIO Nº: 103 |

| ÉPOCA DE CONSTRUÇÃO | ANTERIOR A 1900 | ESTADO DE CONSERVAÇÃO | PÉSSIMO |

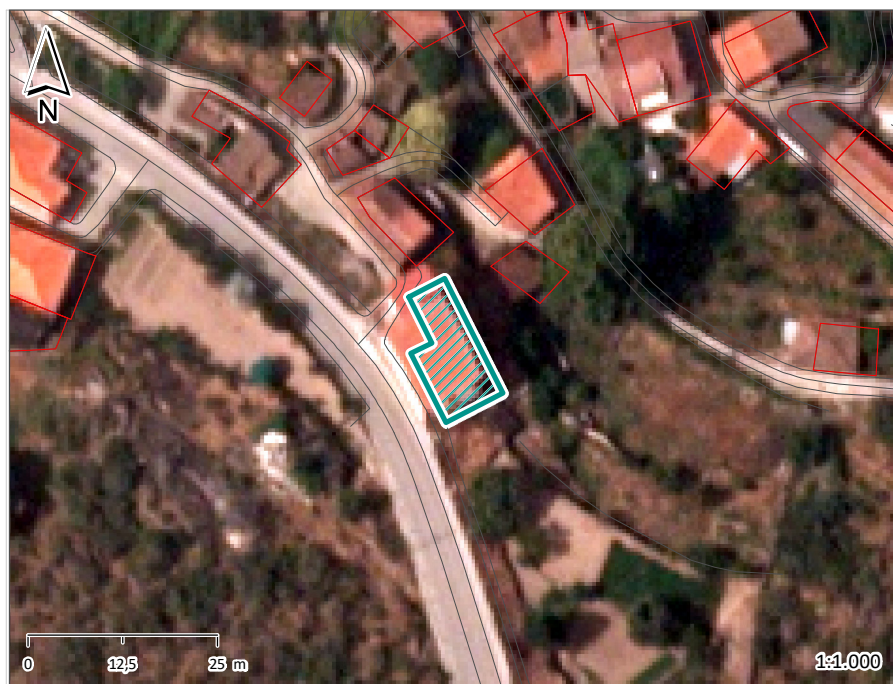
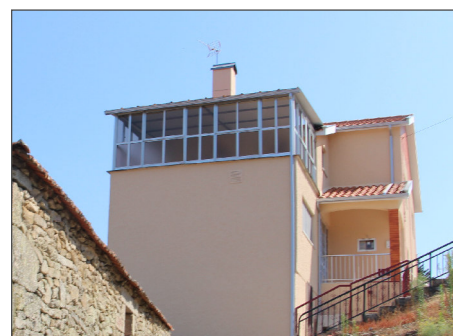
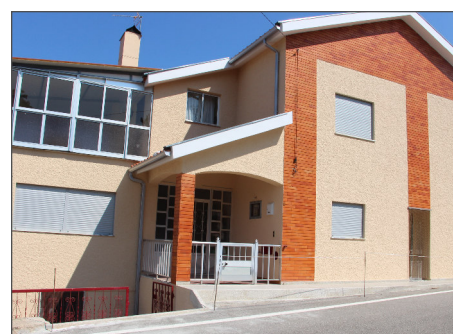
| IDENTIFICAÇÃO DO LOCAL: | RUA DA JUNTA | Nº POLÍCIA: | 2 | EDIFÍCIO Nº: | 104 |

| ÉPOCA DE CONSTRUÇÃO | POSTERIOR A 1990 | ESTADO DE CONSERVAÇÃO | EXCELENTE |

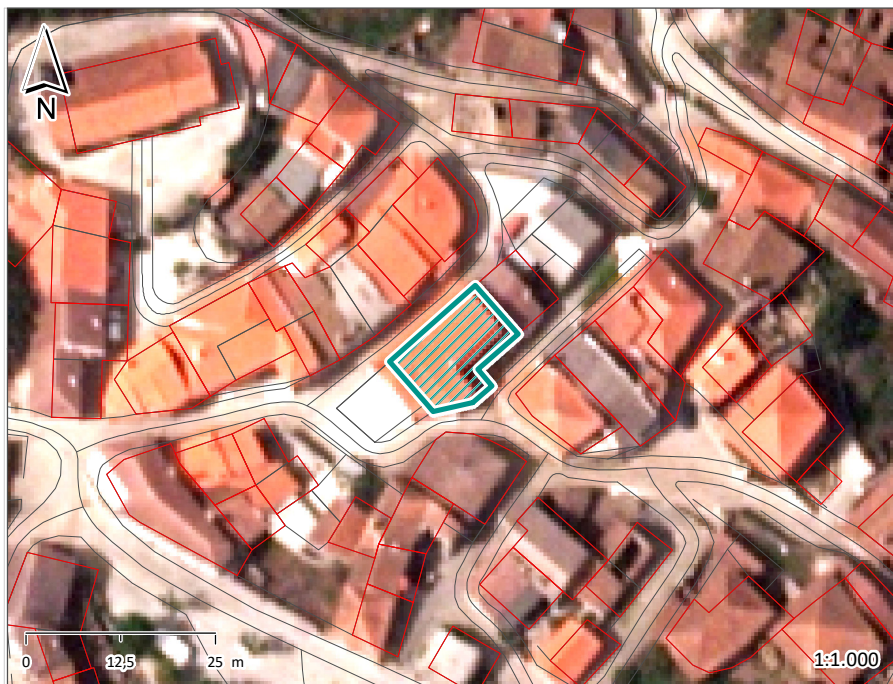
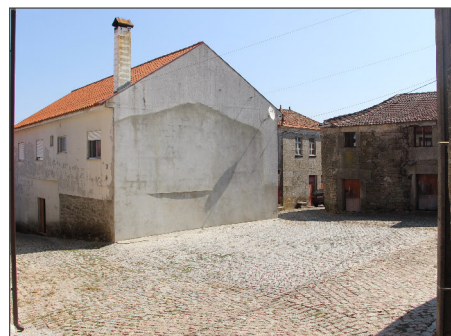
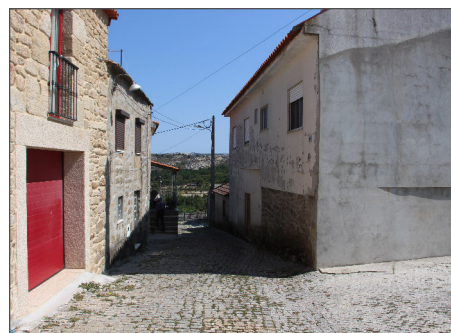
| IDENTIFICAÇÃO DO LOCAL: | RUA DO TERREIRINHO | Nº POLÍCIA: | EDIFÍCIO Nº: 105 |

| ÉPOCA DE CONSTRUÇÃO | 1900-1950 | ESTADO DE CONSERVAÇÃO | BOM |
