| IDENTIFICAÇÃO DO LOCAL: | RUA DA JUNTA | Nº POLÍCIA: | EDIFÍCIO Nº: | 1 |

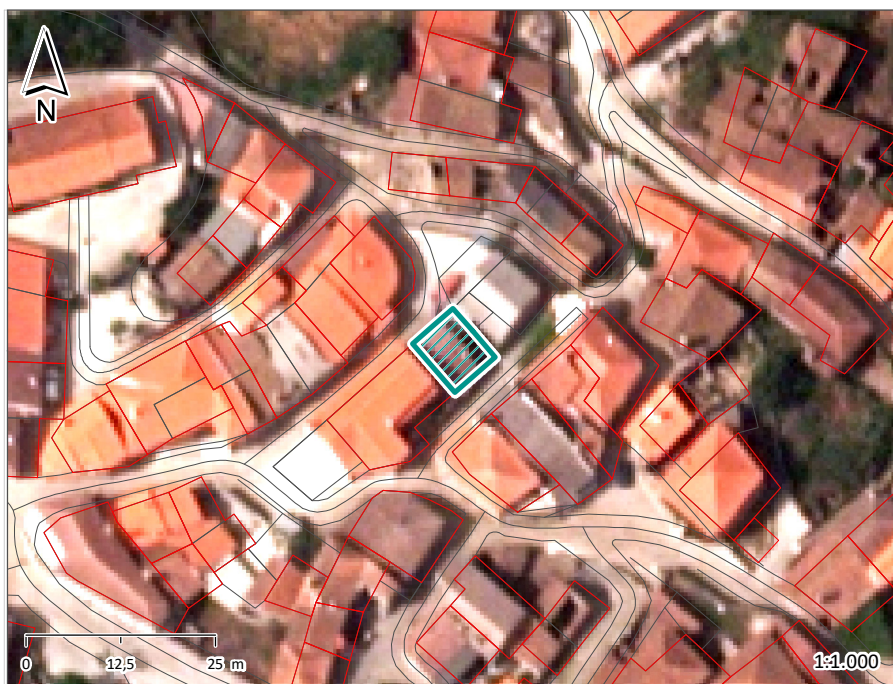
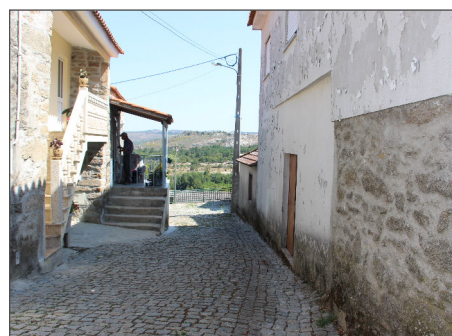
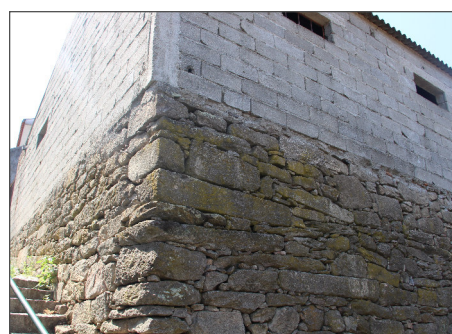
| IDENTIFICAÇÃO DO LOCAL: | RUA DO TERREIRINHO | Nº POLÍCIA: | EDIFÍCIO Nº: 106 |

| ÉPOCA DE CONSTRUÇÃO | ANTERIOR A 1900 | ESTADO DE CONSERVAÇÃO | BOM |

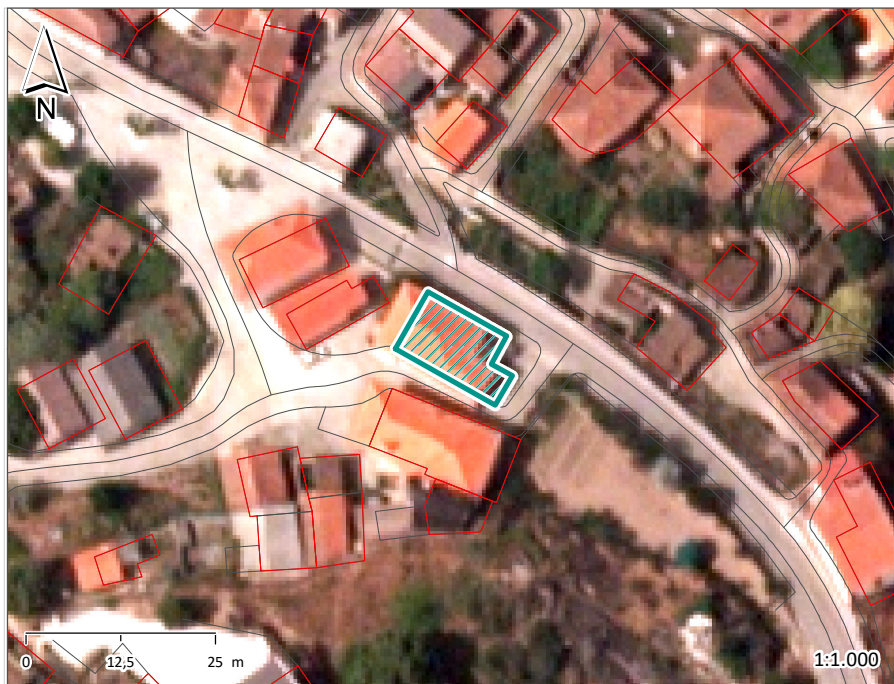
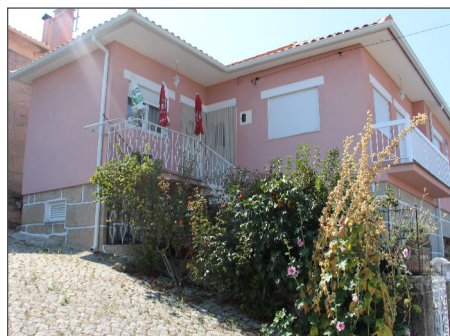
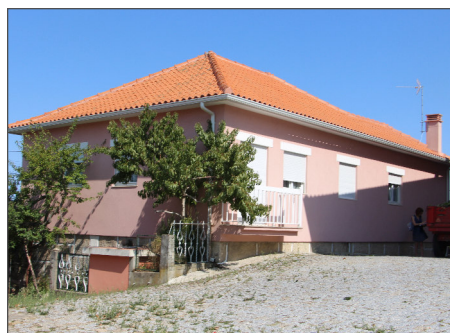
| IDENTIFICAÇÃO DO LOCAL: | RUA DA JUNTA | Nº POLÍCIA: | EDIFÍCIO Nº: 107 |

| ÉPOCA DE CONSTRUÇÃO | 1951-1990 | ESTADO DE CONSERVAÇÃO | EXCELENTE |

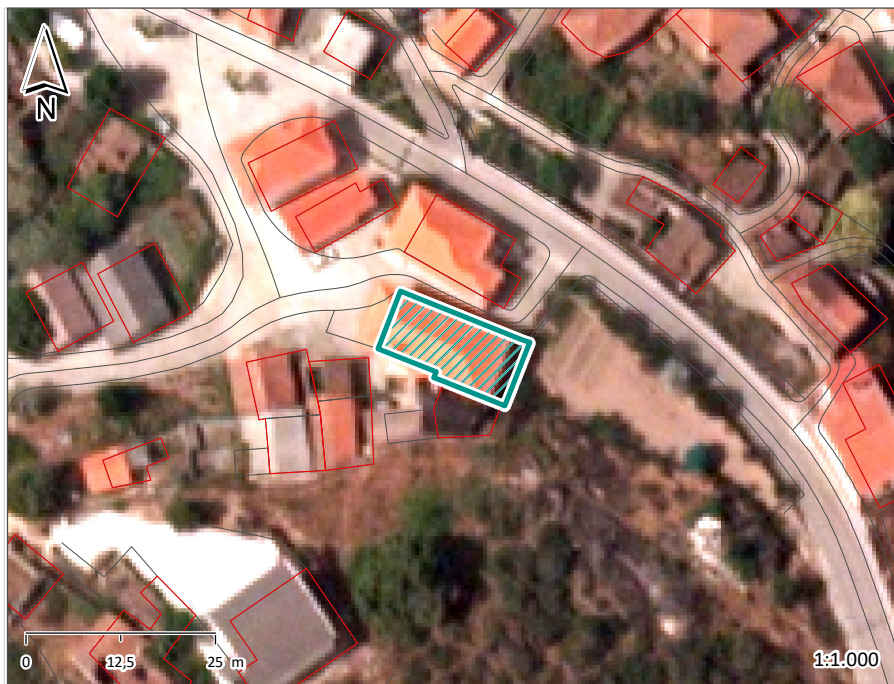
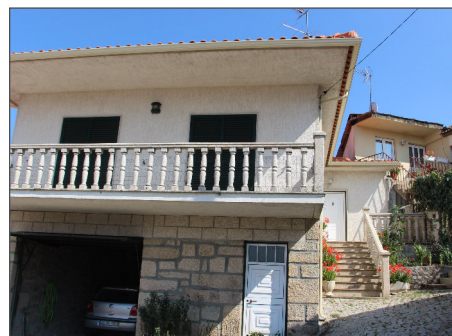
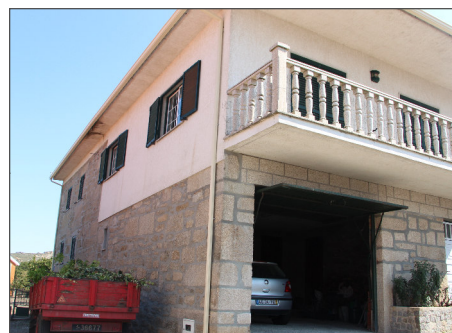
| IDENTIFICAÇÃO DO LOCAL: | RUA DE SÃO SEBASTIÃO | Nº POLÍCIA: | EDIFÍCIO Nº: 108 |

| ÉPOCA DE CONSTRUÇÃO | 1951-1990 | ESTADO DE CONSERVAÇÃO | EXCELENTE |

| EDIFÍCIO REABILITADO. |

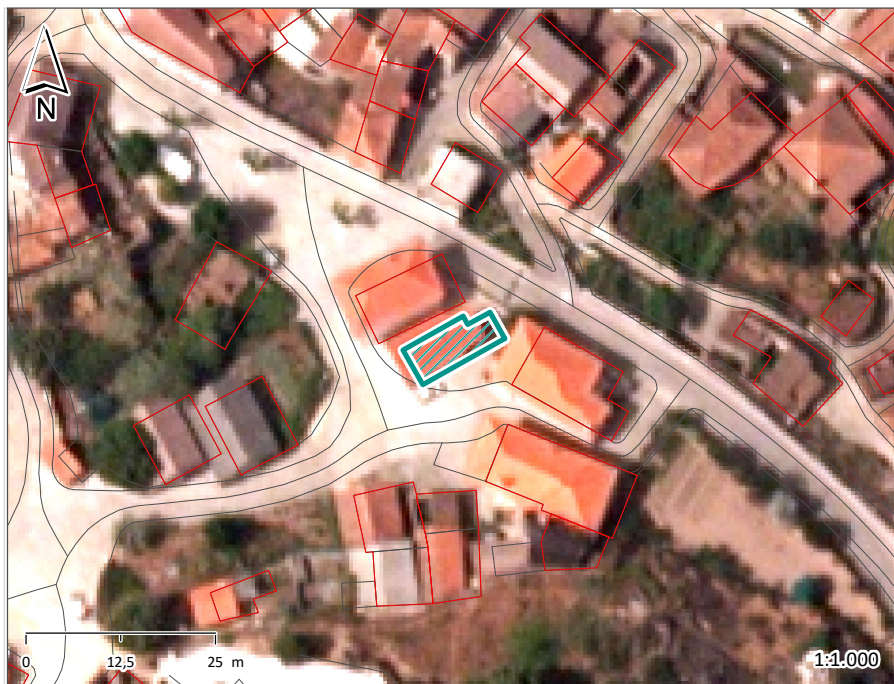
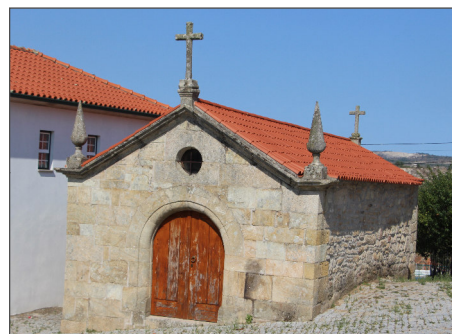
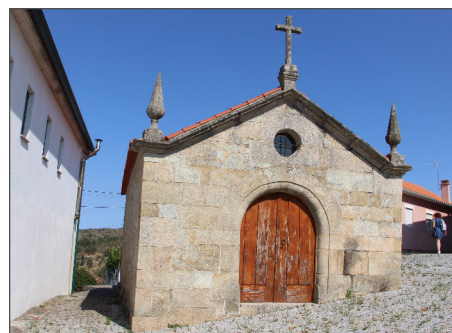
| IDENTIFICAÇÃO DO LOCAL: | RUA DE SÃO SEBASTIÃO | Nº POLÍCIA: | EDIFÍCIO Nº: 109 |

| ÉPOCA DE CONSTRUÇÃO | ANTERIOR A 1900 | ESTADO DE CONSERVAÇÃO | EXCELENTE |
| VALOR ARQUITETÓNICO | COM QUALIDADE | TIPOLOGIA DO EDIFICADO | ISOLADO |

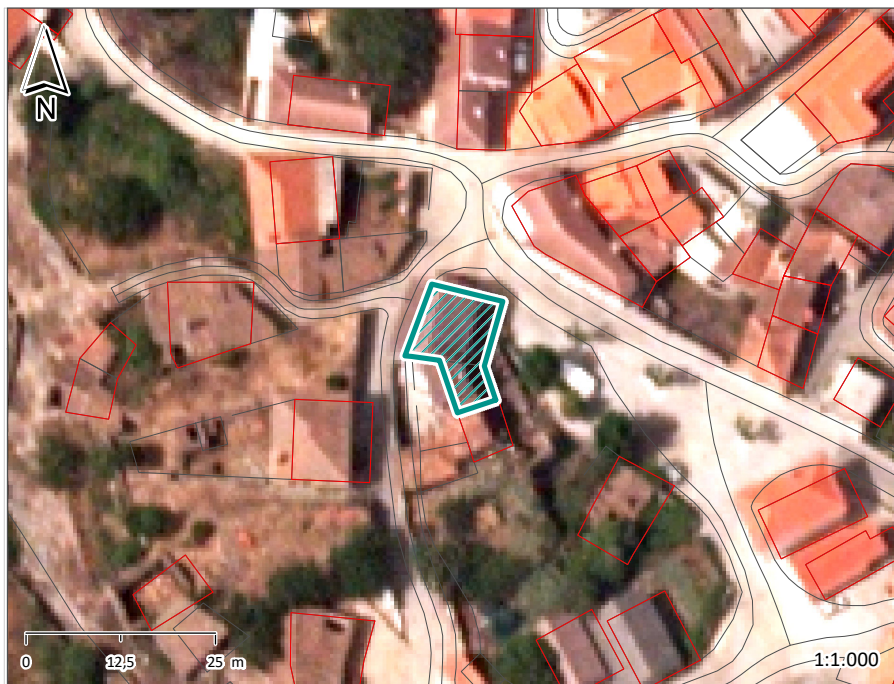
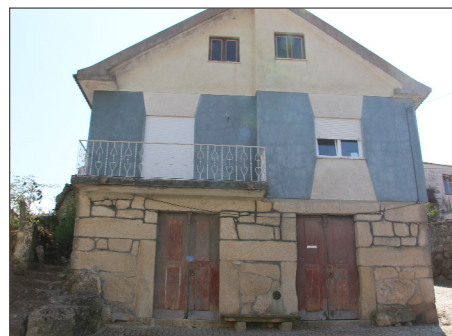
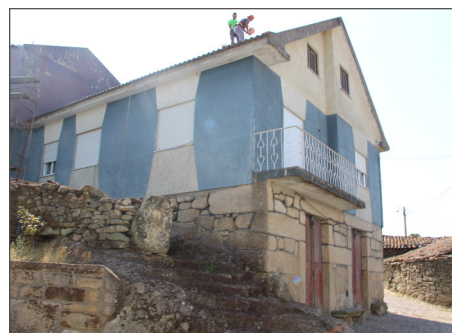
| IDENTIFICAÇÃO DO LOCAL: | RUA DA JUNTA | Nº POLÍCIA: | EDIFÍCIO Nº: 110 |

| ÉPOCA DE CONSTRUÇÃO | 1951-1990 | ESTADO DE CONSERVAÇÃO | BOM |

| CONSTRUÇÃO | | MATERIAL | | TIPO | | COR | |
|---|---|---|---|---|---|---|---|
| ELEMENTOS DISSONANTES | | | MARQUISE EM CAIXILHARIA DE ALUMÍNIO LACADO DE BRANCO E RESPECTIVO TELHEIRO. | | | | |

| EDIFÍCIO EM OBRAS. |

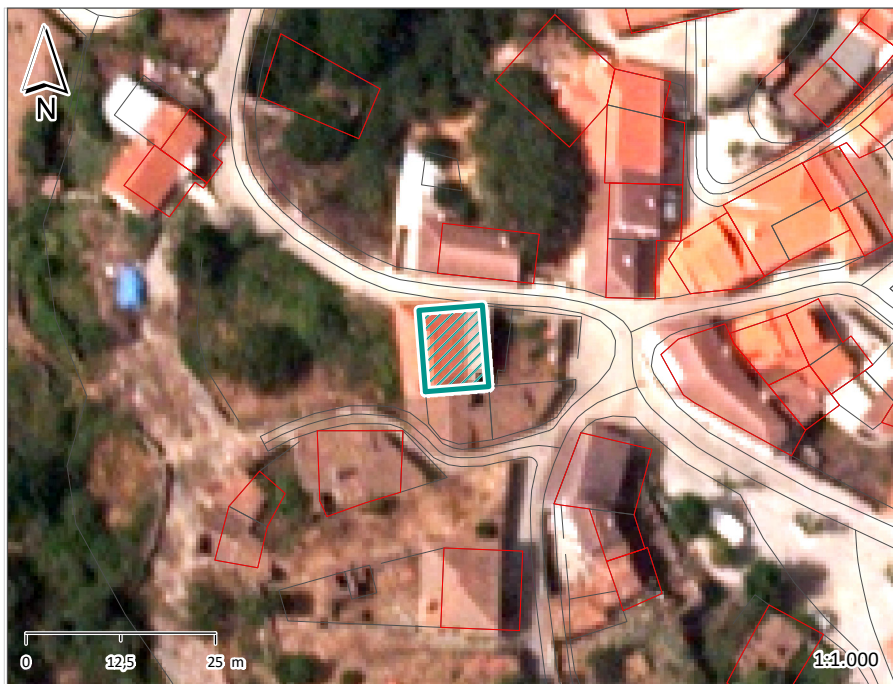
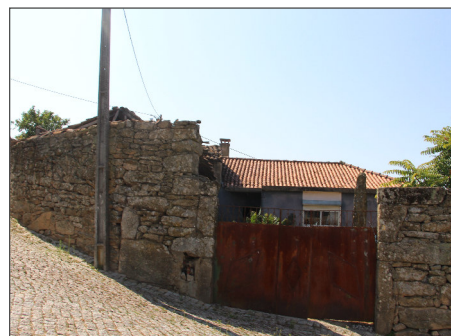
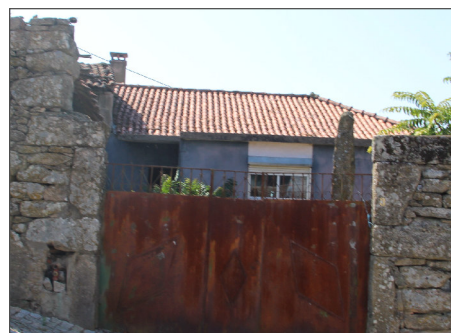
| IDENTIFICAÇÃO DO LOCAL: | RUA DA JUNTA | Nº POLÍCIA: | EDIFÍCIO Nº: 111 |

| ÉPOCA DE CONSTRUÇÃO | 1951-1990 | ESTADO DE CONSERVAÇÃO | BOM |

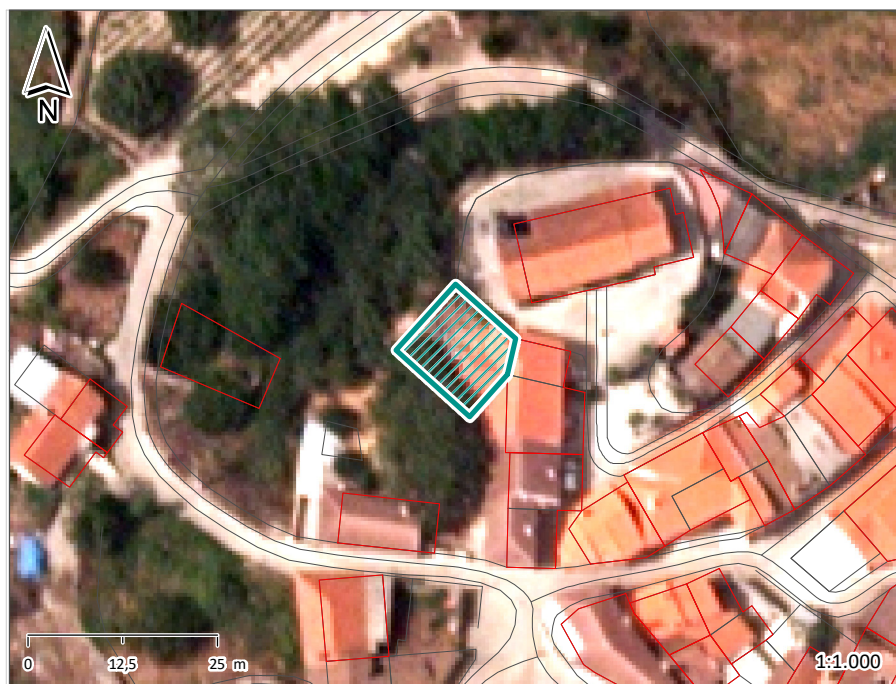
| IDENTIFICAÇÃO DO LOCAL: | RUA DA CAMILA | Nº POLÍCIA: | EDIFÍCIO Nº: 112 |

| ÉPOCA DE CONSTRUÇÃO | ANTERIOR A 1900 | ESTADO DE CONSERVAÇÃO | PÉSSIMO |

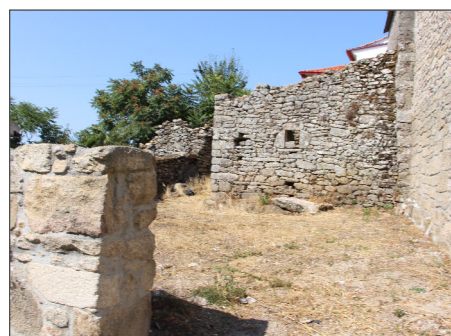
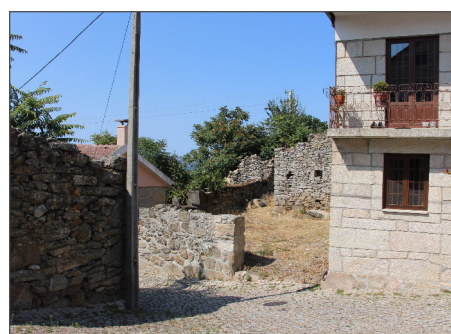
| RUÍNA. |

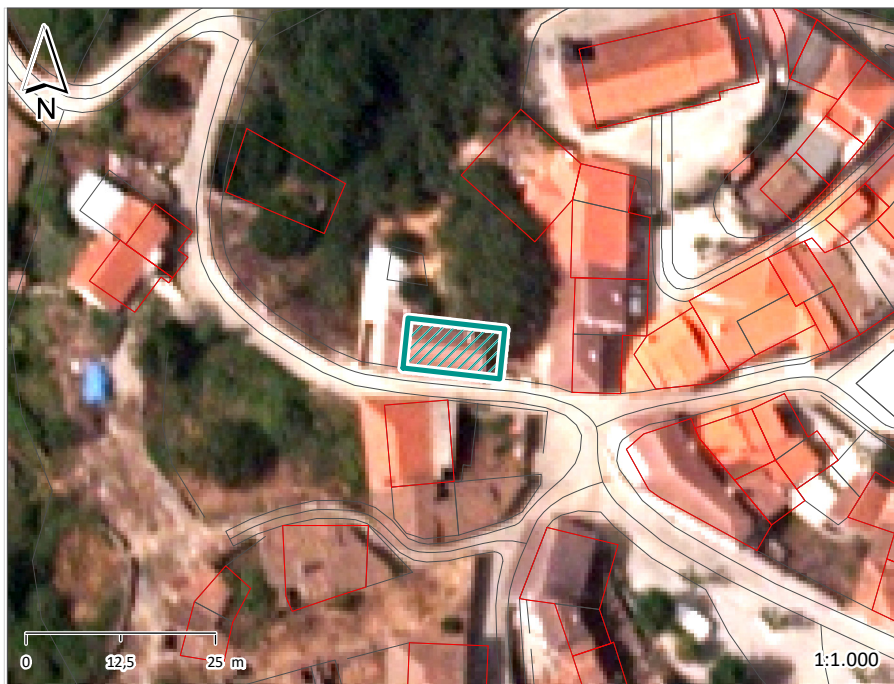
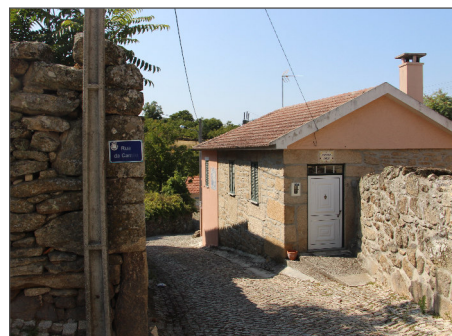
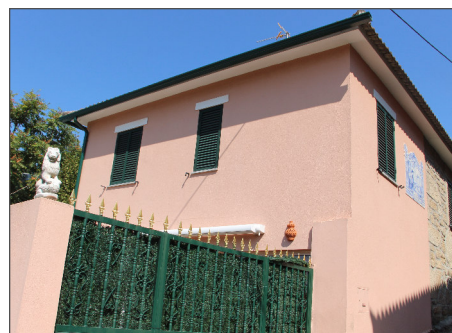
| IDENTIFICAÇÃO DO LOCAL: | RUA DA CAMILA | Nº POLÍCIA: | EDIFÍCIO Nº: 113 |

| ÉPOCA DE CONSTRUÇÃO | 1900-1950 | ESTADO DE CONSERVAÇÃO | EXCELENTE |

| EDIFÍCIO REABILITADO. |

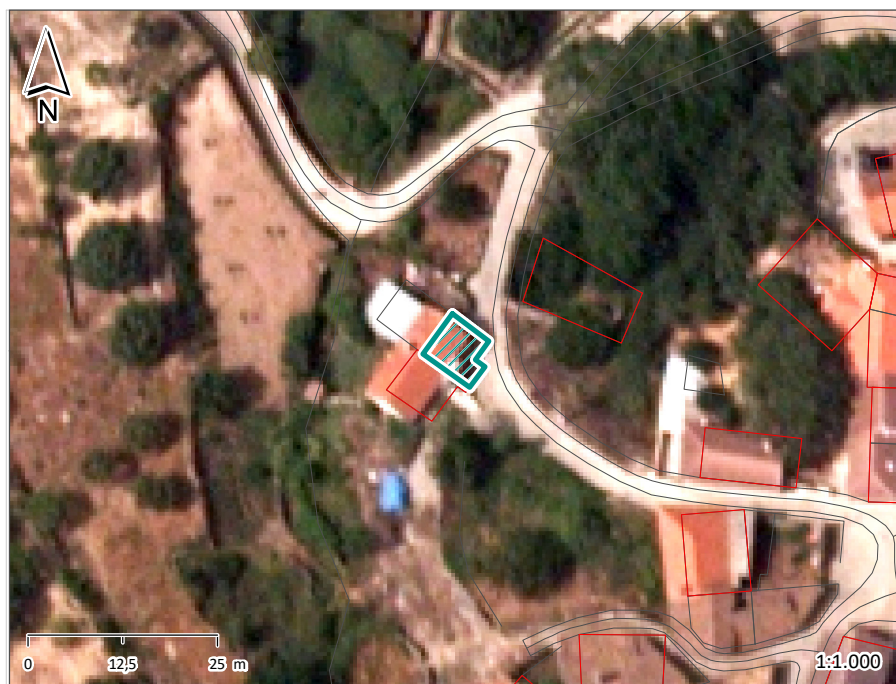
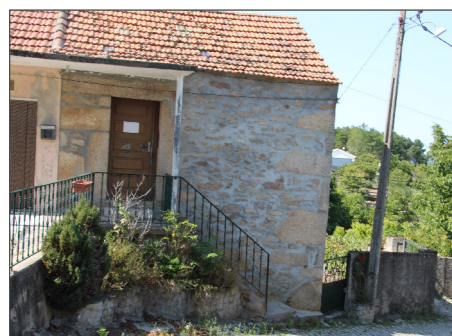
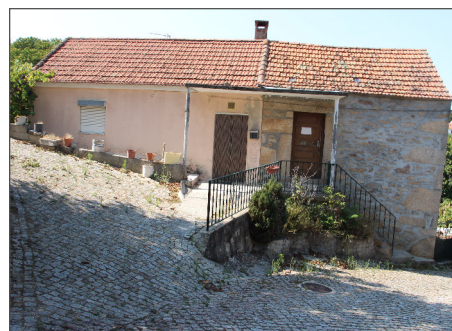
| IDENTIFICAÇÃO DO LOCAL: | RUA DA CAMILA | Nº POLÍCIA: | EDIFÍCIO Nº: 114 |

| ÉPOCA DE CONSTRUÇÃO | 1900-1950 | ESTADO DE CONSERVAÇÃO | BOM |

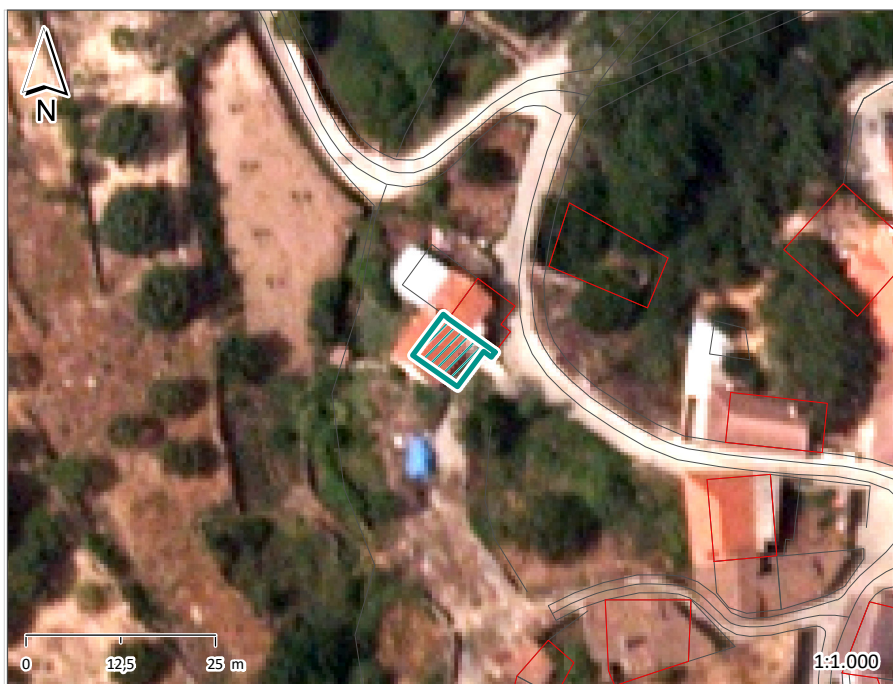
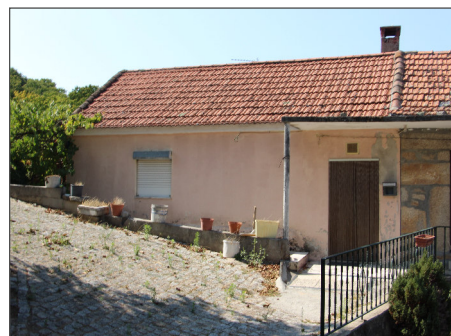
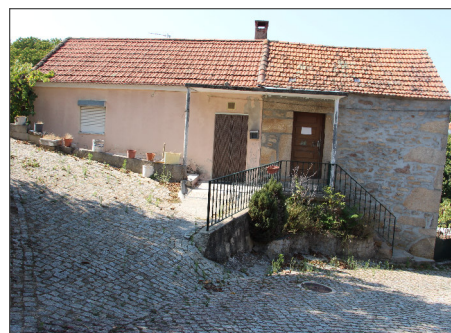
| IDENTIFICAÇÃO DO LOCAL: | RUA DA CAMILA | Nº POLÍCIA: | EDIFÍCIO Nº: 115 |

| ÉPOCA DE CONSTRUÇÃO | 1900-1950 | ESTADO DE CONSERVAÇÃO | BOM |

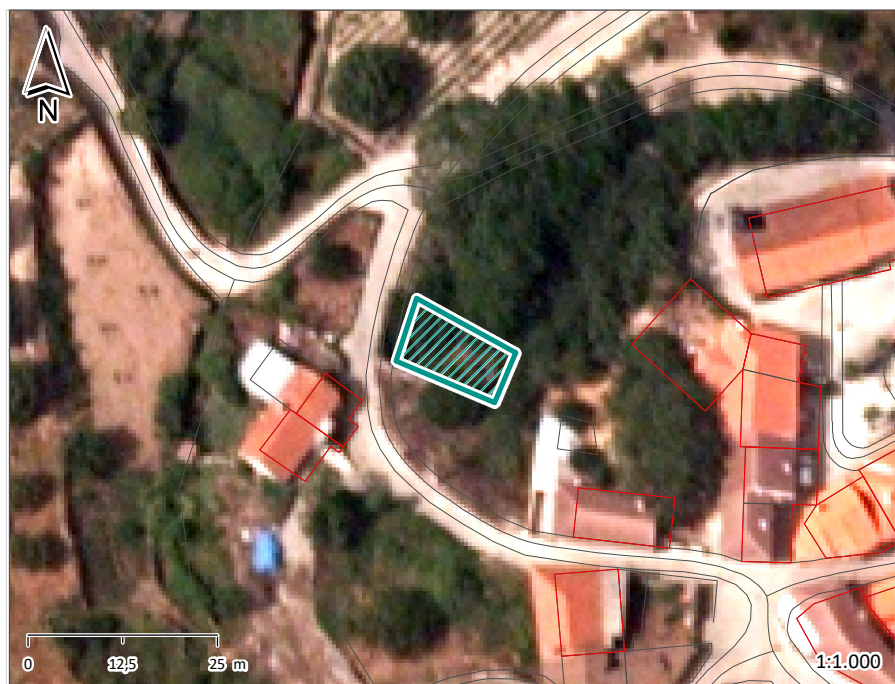
| IDENTIFICAÇÃO DO LOCAL: | RUA DA CAMILA | Nº POLÍCIA: | EDIFÍCIO Nº: 116 |

| ÉPOCA DE CONSTRUÇÃO | ANTERIOR A 1900 | ESTADO DE CONSERVAÇÃO | PÉSSIMO |

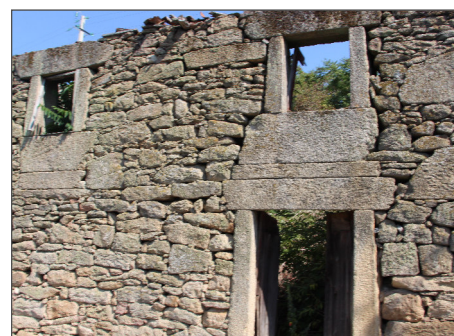
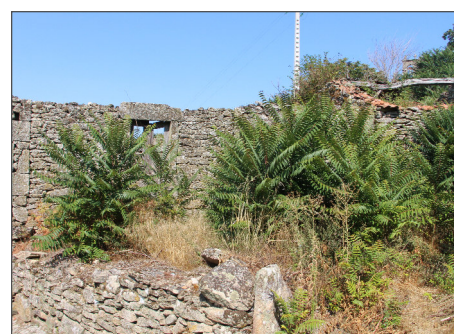
| RUÍNA. |

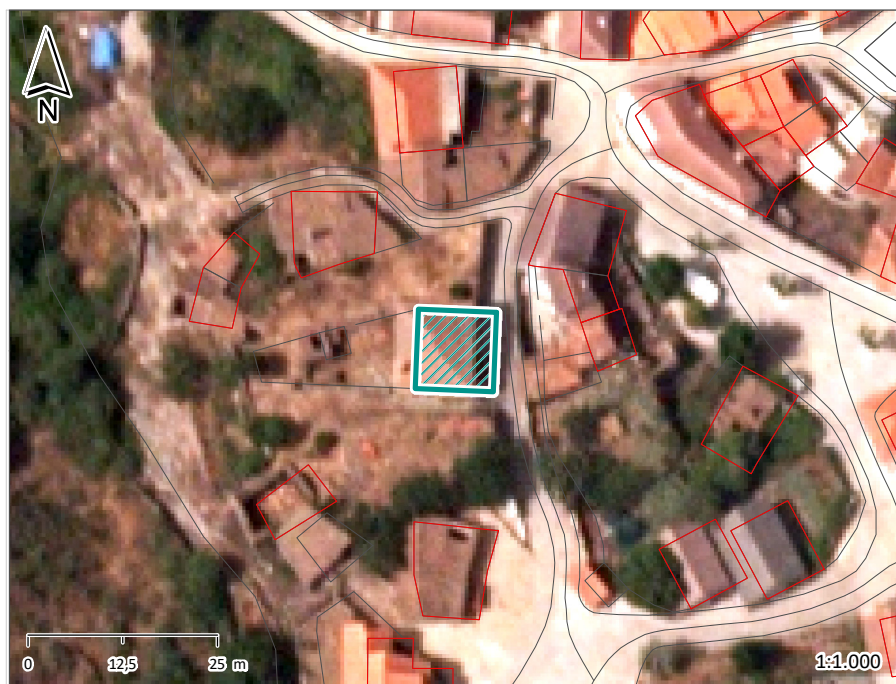
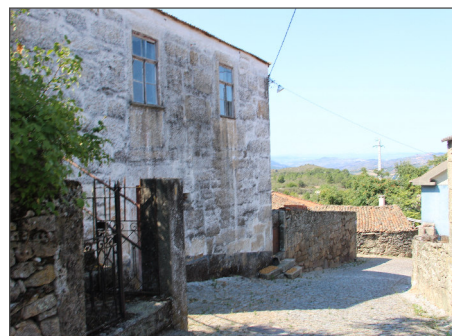
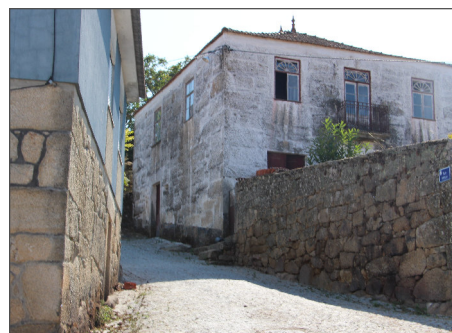
| IDENTIFICAÇÃO DO LOCAL: | RUA SALAZAR | Nº POLÍCIA: | EDIFÍCIO Nº: 117 |

| ÉPOCA DE CONSTRUÇÃO | 1900-1950 | ESTADO DE CONSERVAÇÃO | MÉDIO |

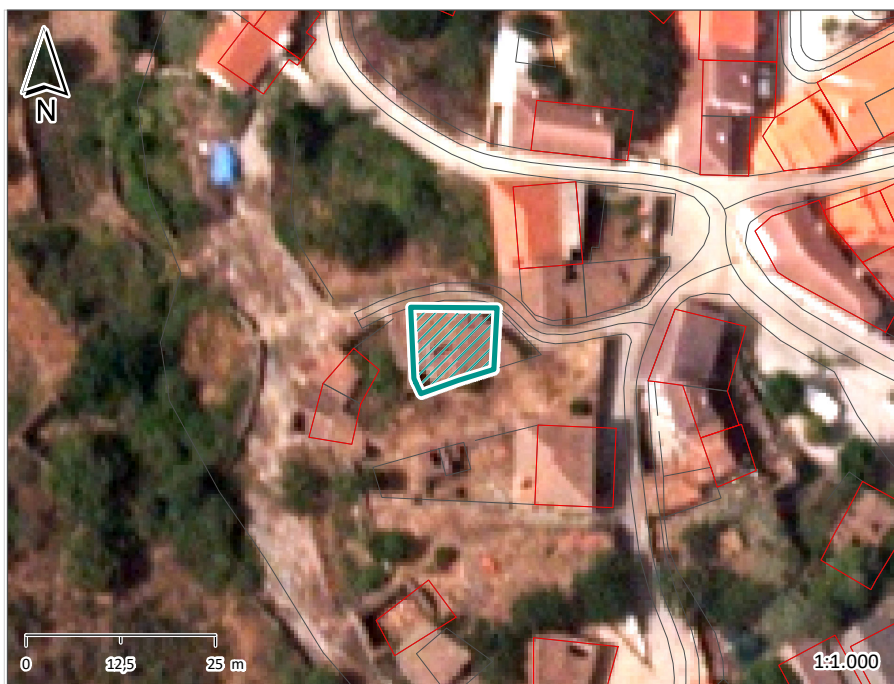
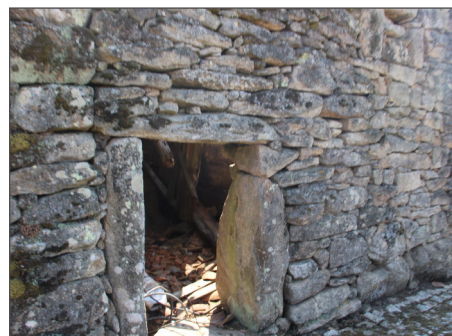
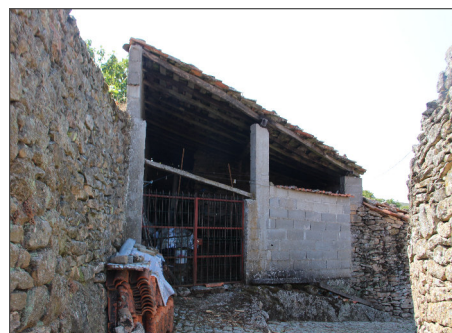
EDIFÍCIO Nº: 118

ÉPOCA DE CONSTRUÇÃO ANTERIOR A 1900

ESTADO DE CONSERVAÇÃO PÉSSIMO

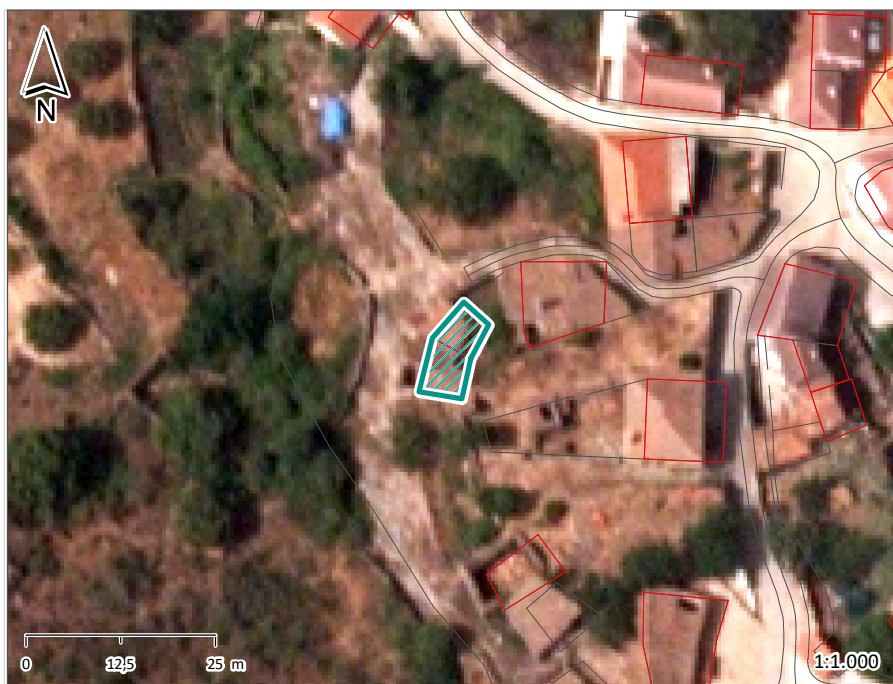
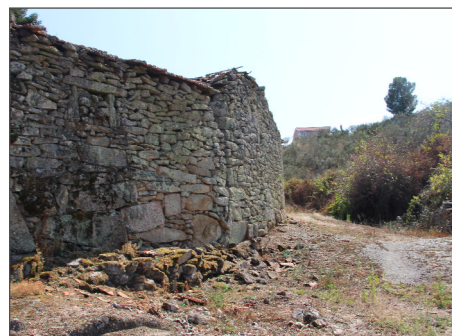
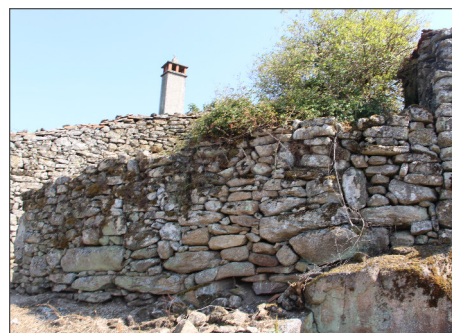
EDIFÍCIO Nº: 119

ÉPOCA DE CONSTRUÇÃO ANTERIOR A 1900

ESTADO DE CONSERVAÇÃO PÉSSIMO

RUÍNA.

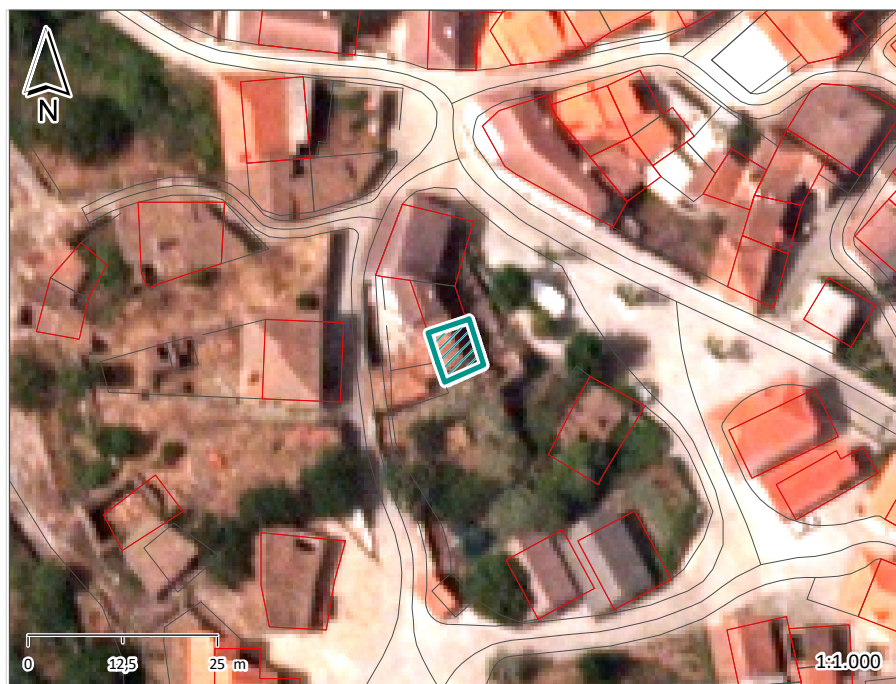
| IDENTIFICAÇÃO DO LOCAL: | RUA SALAZAR | Nº POLÍCIA: | EDIFÍCIO Nº: 120 |

| ÉPOCA DE CONSTRUÇÃO | 1900-1950 | ESTADO DE CONSERVAÇÃO | MAU |

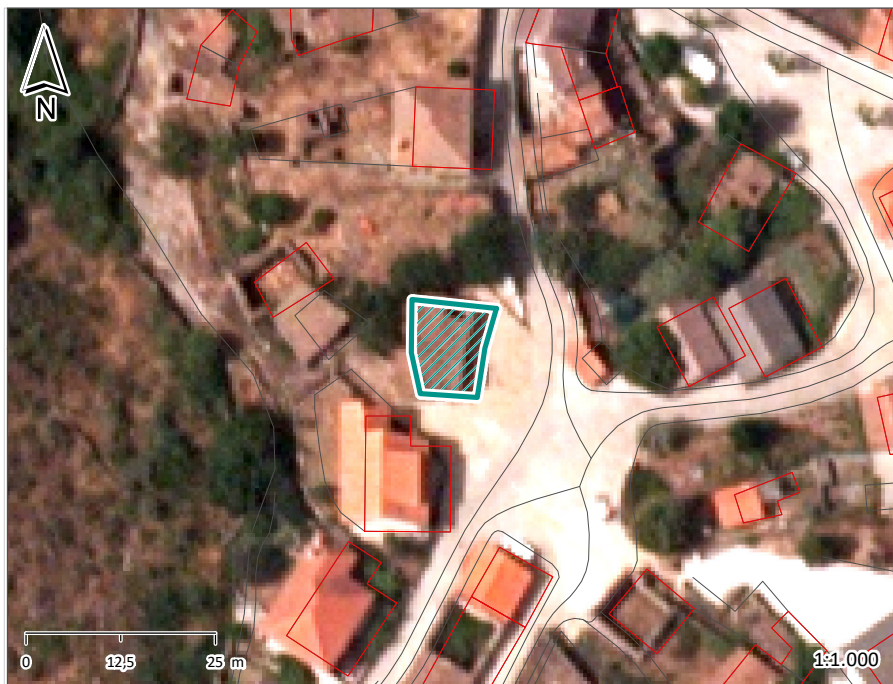
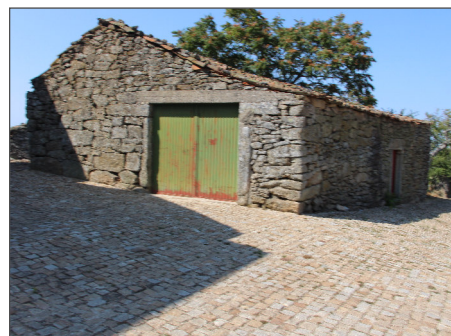
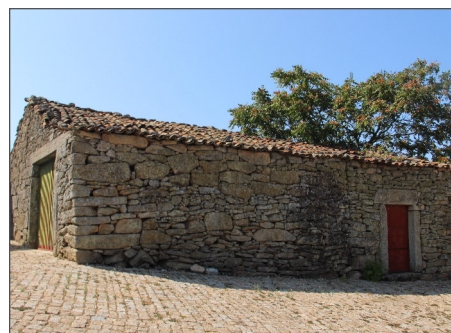
| IDENTIFICAÇÃO DO LOCAL: | RUA SALAZAR | Nº POLÍCIA: | EDIFÍCIO Nº: 121 |

| ÉPOCA DE CONSTRUÇÃO | ANTERIOR A 1900 | ESTADO DE CONSERVAÇÃO | MAU |

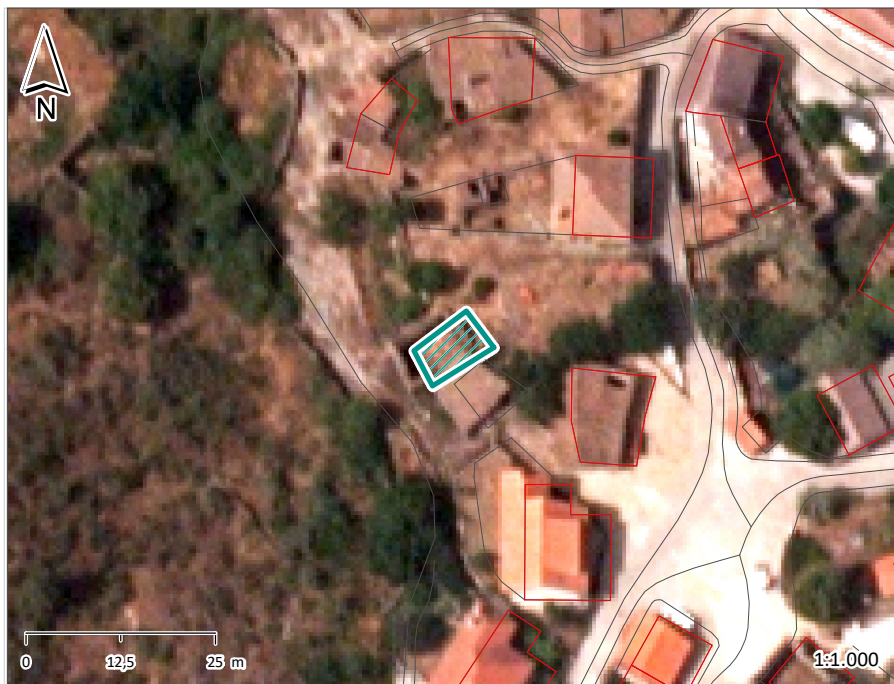
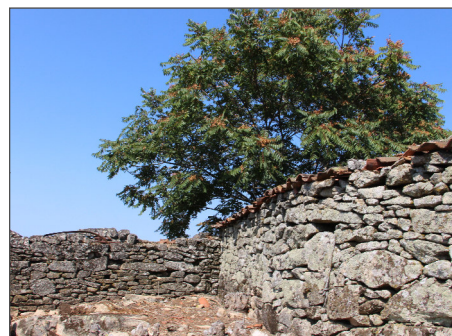
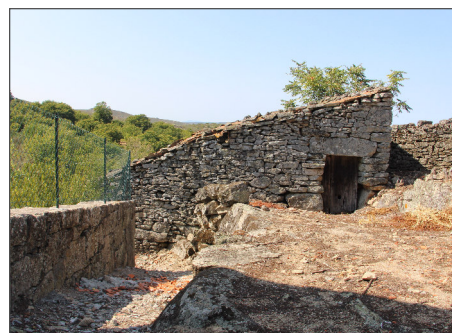
EDIFÍCIO Nº: 122

ÉPOCA DE CONSTRUÇÃO ANTERIOR A 1900

ESTADO DE CONSERVAÇÃO PÉSSIMO

RUÍNA.

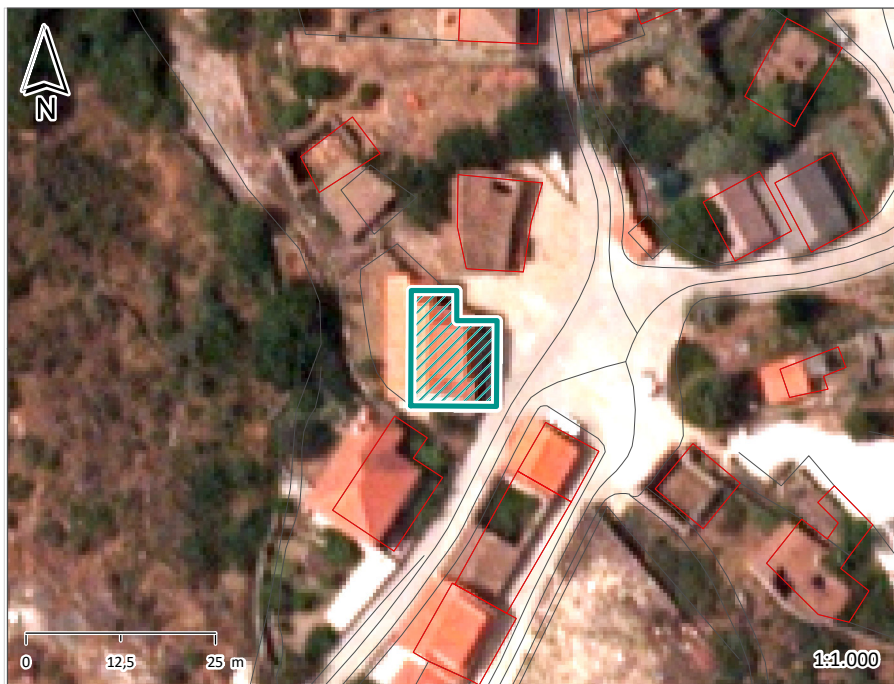
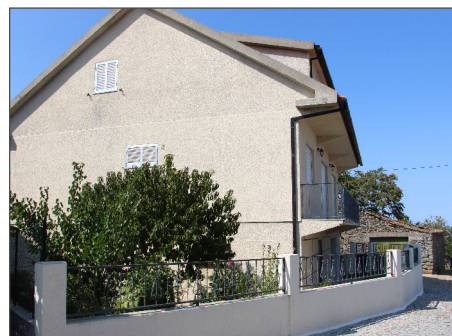
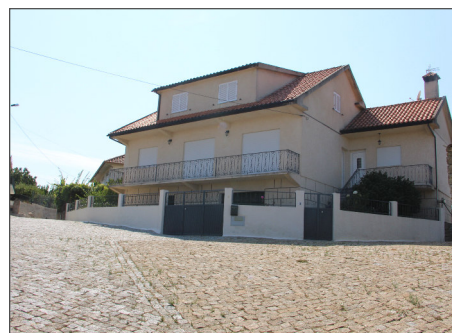
| IDENTIFICAÇÃO DO LOCAL: | RUA TAPADA DE NOSSA SENHORA | Nº POLÍCIA: | 4 | EDIFÍCIO Nº: | 123 |

| ÉPOCA DE CONSTRUÇÃO | 1951-1990 | ESTADO DE CONSERVAÇÃO | EXCELENTE |

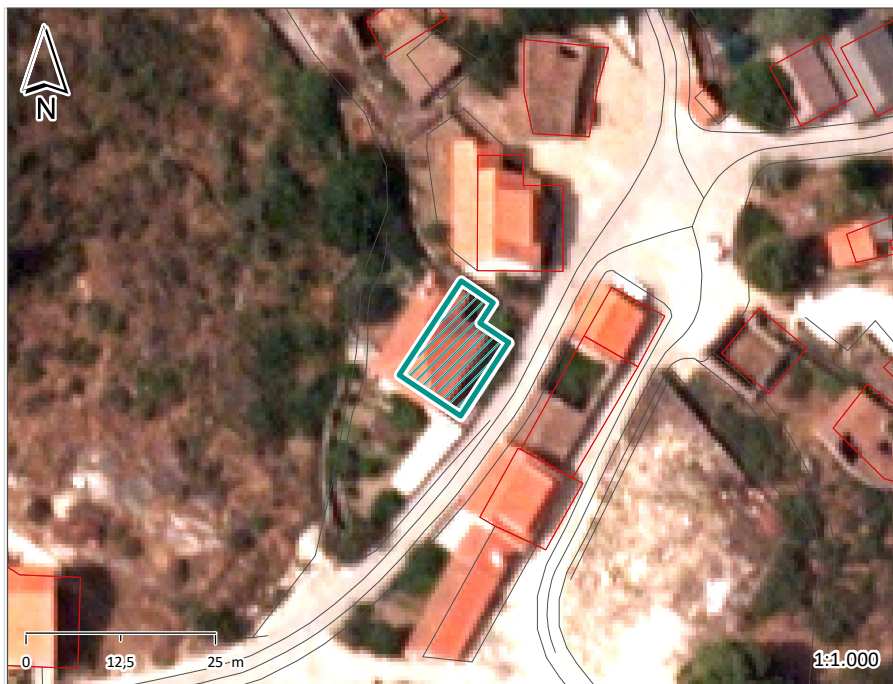
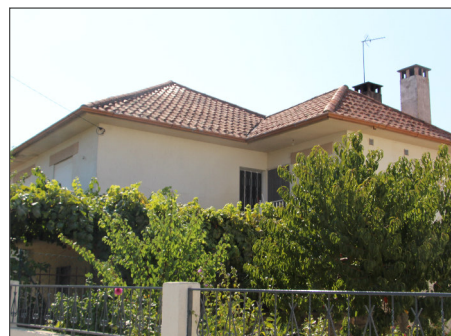
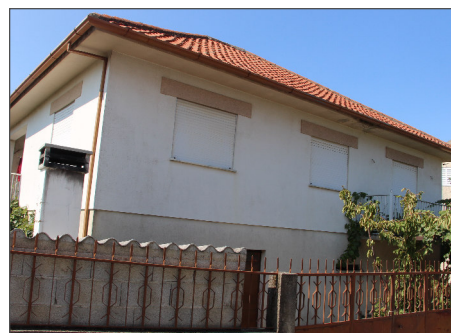
| IDENTIFICAÇÃO DO LOCAL: | RUA TAPADA DE NOSSA SENHORA | Nº POLÍCIA: | EDIFÍCIO Nº: 124 |

| ÉPOCA DE CONSTRUÇÃO | 1951-1990 | ESTADO DE CONSERVAÇÃO | EXCELENTE |

| CONSTRUÇÃO | MATERIAL | TIPO | COR |
|---|---|---|---|
| ESTRUTURA | BETÃO | | |
| REVESTIMENTO FACHADA | REBOCO | PINTADO | BRANCO |

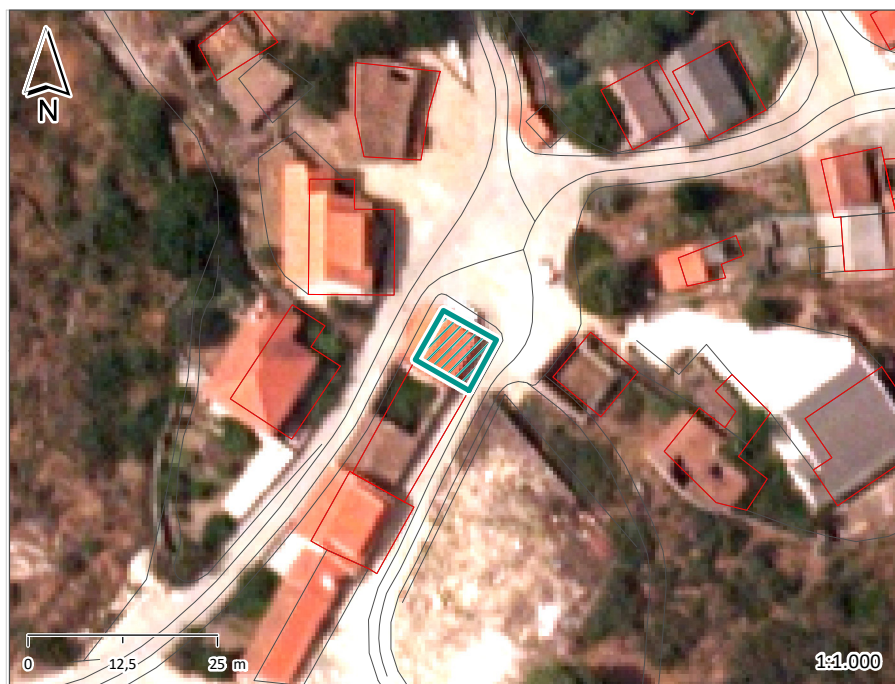
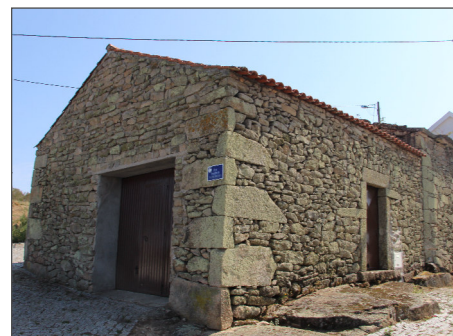
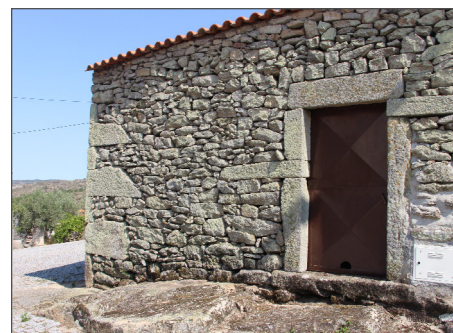
| IDENTIFICAÇÃO DO LOCAL: | RUA TAPADA DE NOSSA SENHORA | Nº POLÍCIA: | EDIFÍCIO Nº: 125 |

| ÉPOCA DE CONSTRUÇÃO | ANTERIOR A 1900 | ESTADO DE CONSERVAÇÃO | EXCELENTE |

| CONSTRUÇÃO | MATERIAL | TIPO | COR |
|---|---|---|---|
| ESTRUTURA | GRANITO | ALVENARIA | |

| EDIFÍCIO REABILITADO. |

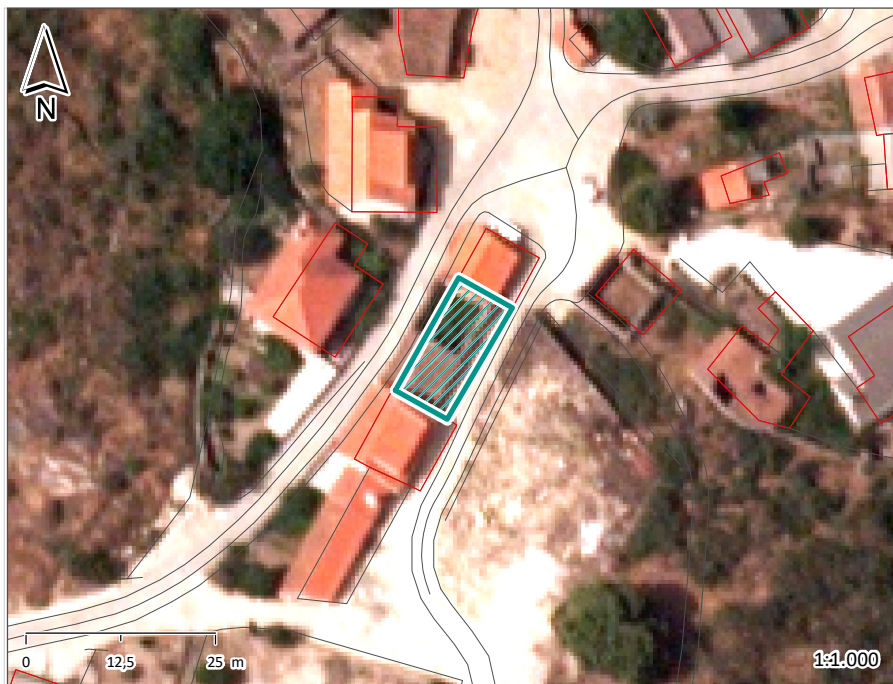
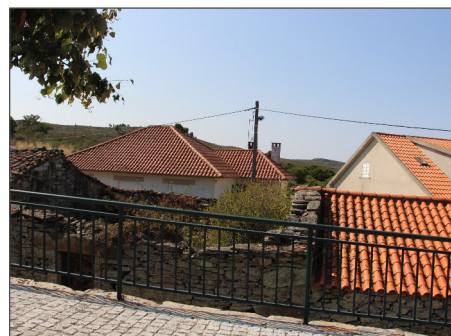
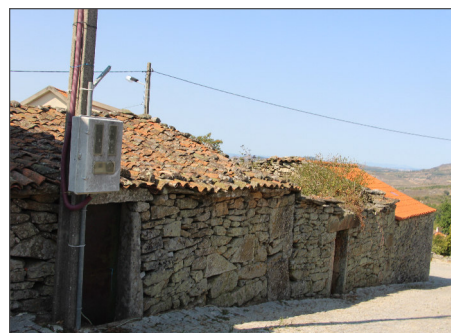
| IDENTIFICAÇÃO DO LOCAL: | RUA TAPADA DE NOSSA SENHORA | Nº POLÍCIA: | EDIFÍCIO Nº: 126 |

| ÉPOCA DE CONSTRUÇÃO | ANTERIOR A 1900 | ESTADO DE CONSERVAÇÃO | PÉSSIMO |

| CONSTRUÇÃO | MATERIAL | TIPO | COR |
|---|---|---|---|
| ESTRUTURA | GRANITO | ALVENARIA | |

| RUÍNA. |

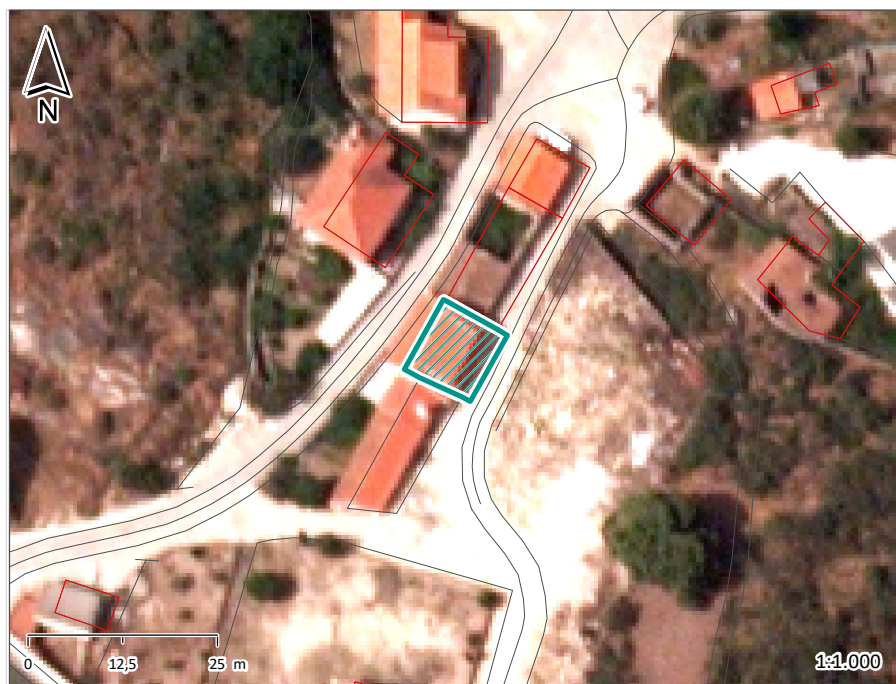
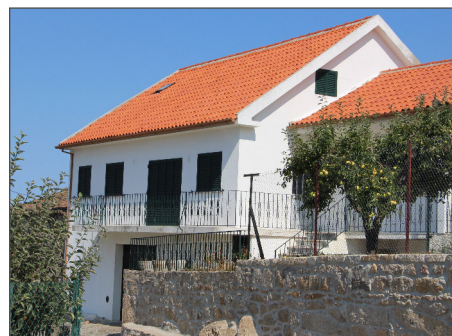
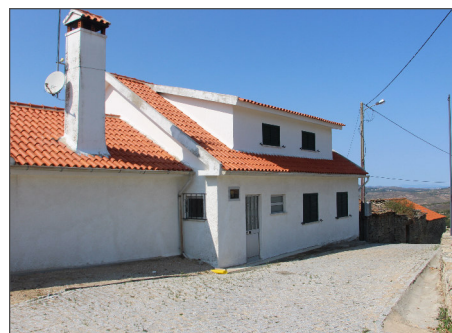
| IDENTIFICAÇÃO DO LOCAL: | RUA TAPADA DE NOSSA SENHORA | Nº POLÍCIA: | EDIFÍCIO Nº: 127 |

| ÉPOCA DE CONSTRUÇÃO | 1951-1990 | ESTADO DE CONSERVAÇÃO | EXCELENTE |

| CONSTRUÇÃO | MATERIAL | TIPO | COR |
|---|---|---|---|
| ESTRUTURA | BETÃO | | |
| ALTERAÇÕES | AMPLIAÇÃO | REBOCO | PINTADO |

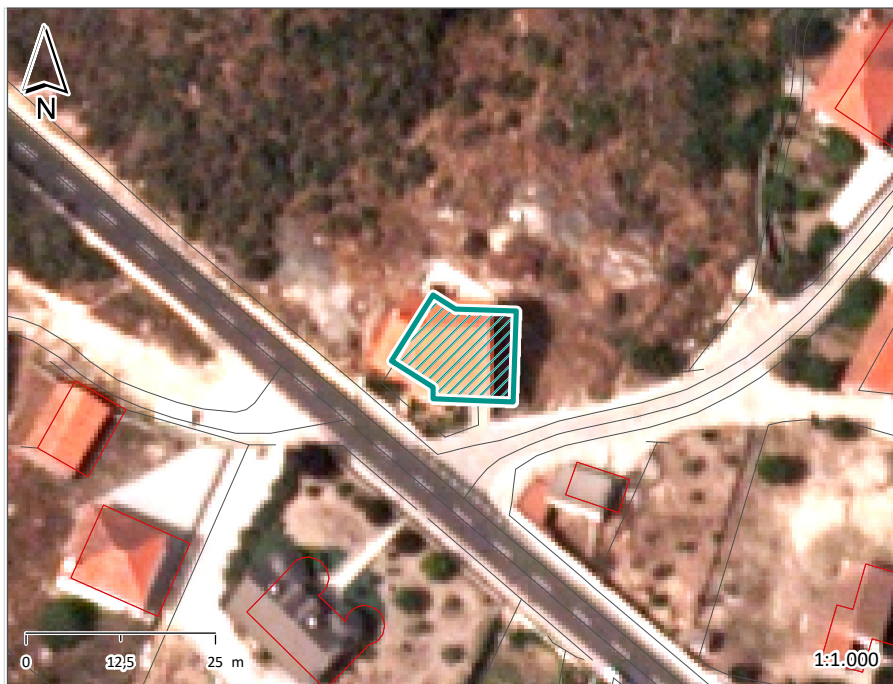
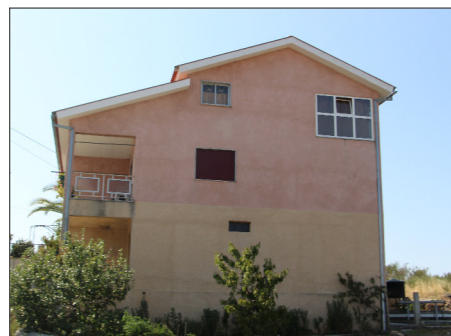
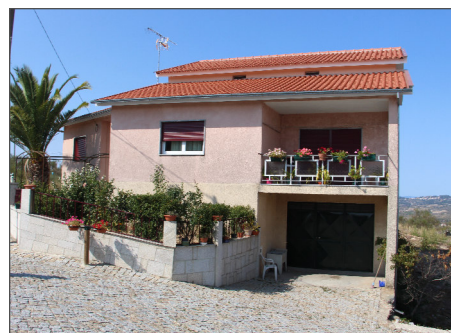
| IDENTIFICAÇÃO DO LOCAL: | RUA TAPADA DE NOSSA SENHORA | Nº POLÍCIA: | EDIFÍCIO Nº: 128 |

| ÉPOCA DE CONSTRUÇÃO | 1951-1990 | ESTADO DE CONSERVAÇÃO | EXCELENTE |

| CONSTRUÇÃO | MATERIAL | TIPO | COR |
|---|---|---|---|
| ESTRUTURA | BETÃO | | |

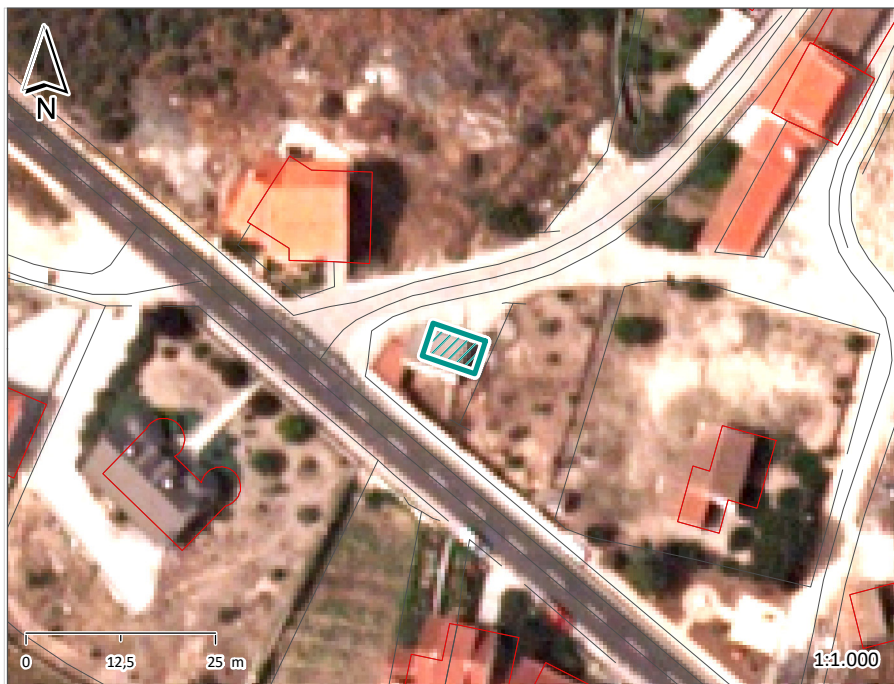
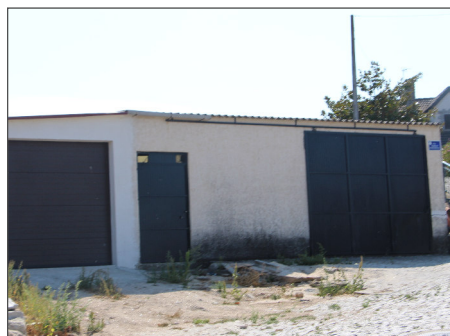
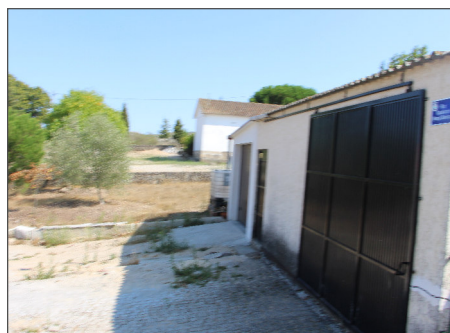
| IDENTIFICAÇÃO DO LOCAL: | RUA TAPADA DE NOSSA SENHORA | Nº POLÍCIA: | EDIFÍCIO Nº: 129 |

| ÉPOCA DE CONSTRUÇÃO | 1951-1990 | ESTADO DE CONSERVAÇÃO | EXCELENTE |
