| IDENTIFICAÇÃO DO LOCAL: | RUA DA JUNTA | Nº POLÍCIA: | EDIFÍCIO Nº: | 1 |

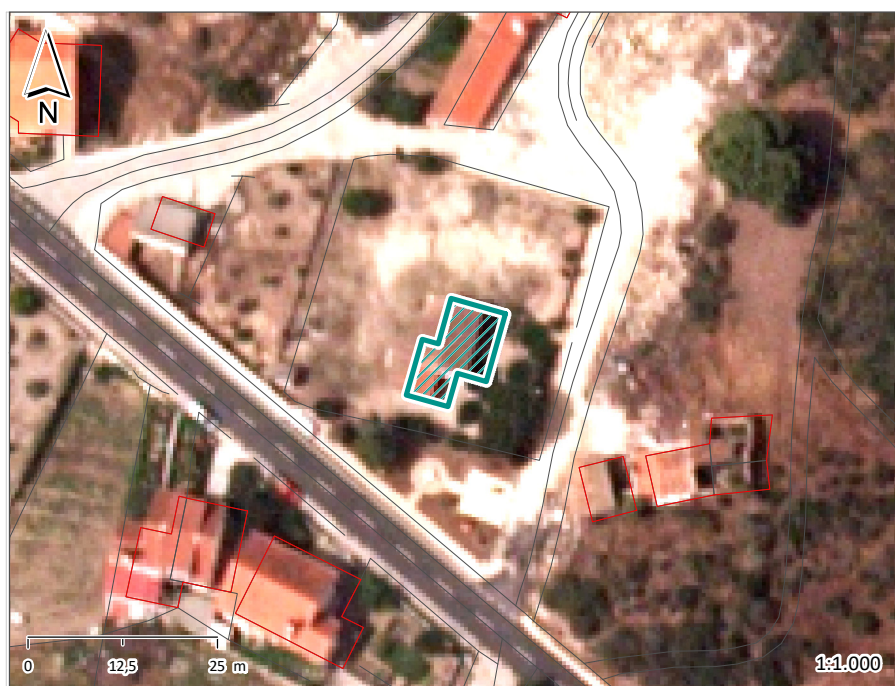
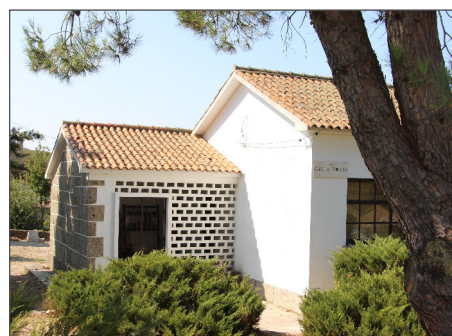
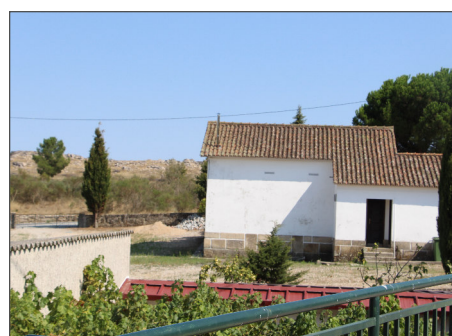
| IDENTIFICAÇÃO DO LOCAL: | RUA DE SÃO SEBASTIÃO | Nº POLÍCIA: | EDIFÍCIO Nº: 130 |

| ÉPOCA DE CONSTRUÇÃO | 1951-1990 | ESTADO DE CONSERVAÇÃO | BOM |

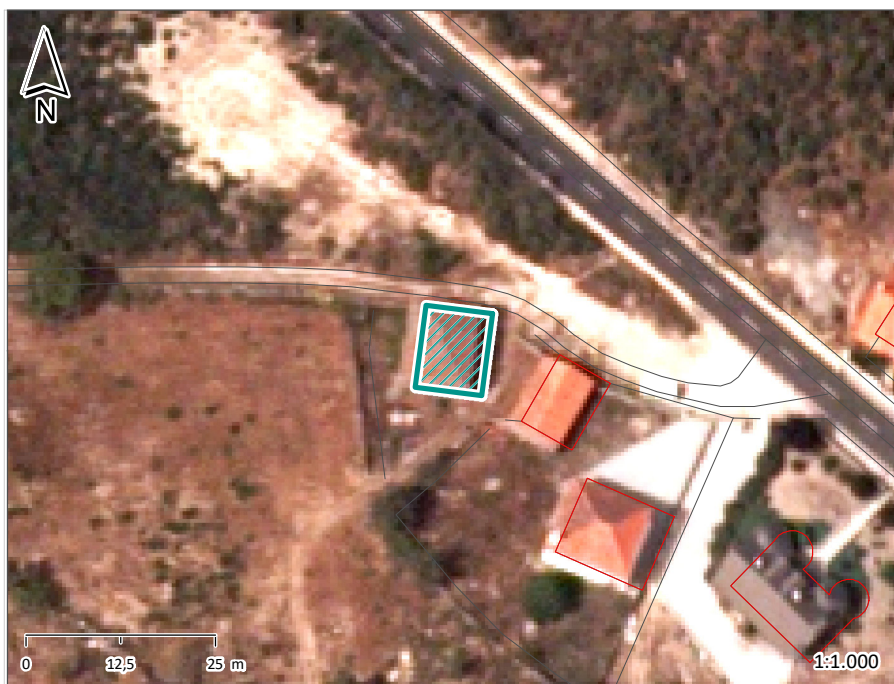
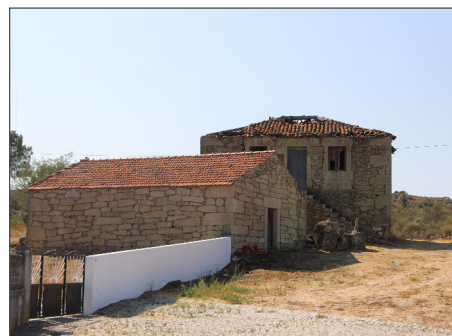
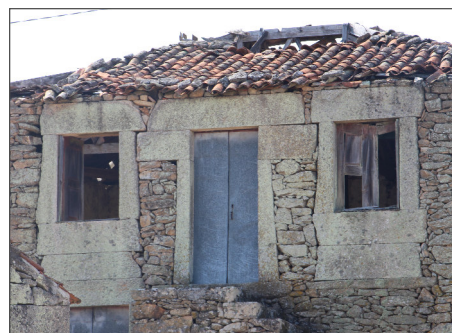
EDIFÍCIO Nº: 131

ÉPOCA DE CONSTRUÇÃO ANTERIOR A 1900

ESTADO DE CONSERVAÇÃO MAU

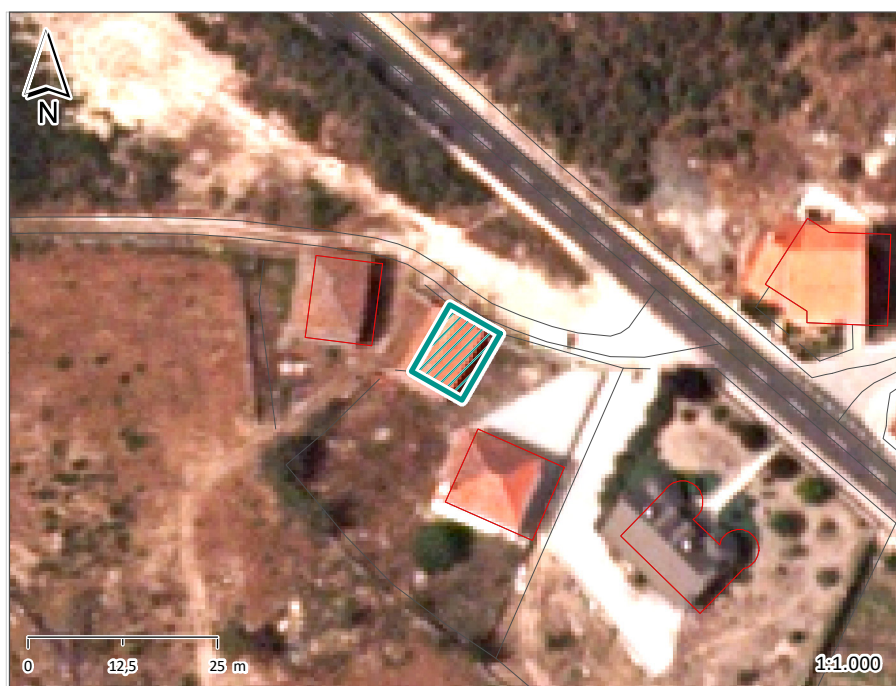
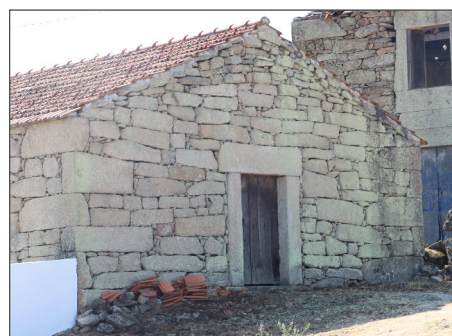
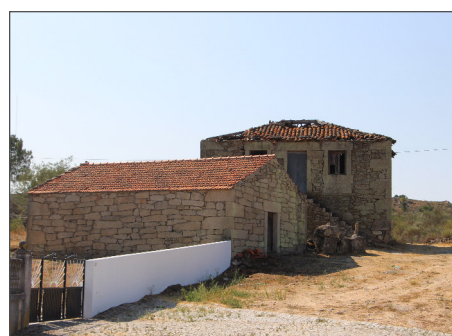
| IDENTIFICAÇÃO DO LOCAL: | Nº POLÍCIA: | EDIFÍCIO Nº: 132 |

| ÉPOCA DE CONSTRUÇÃO | ANTERIOR A 1900 | ESTADO DE CONSERVAÇÃO | BOM |

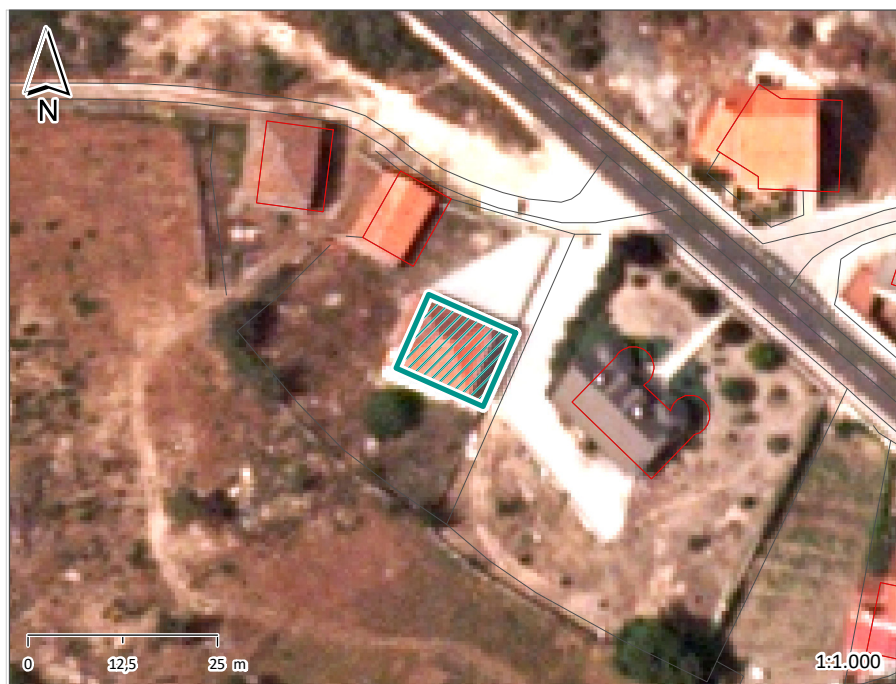
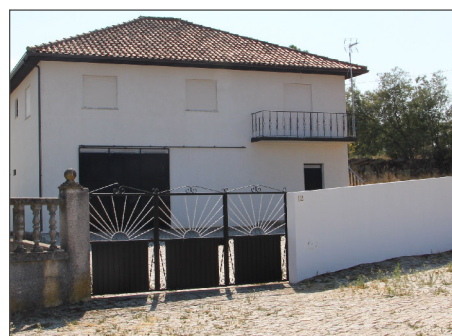
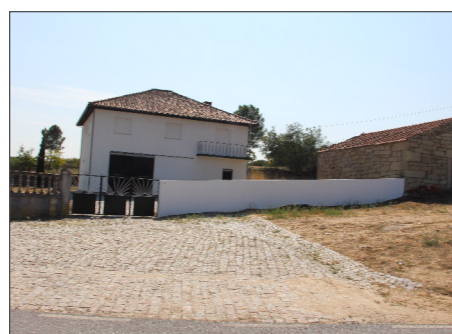
| IDENTIFICAÇÃO DO LOCAL: | ESTRADA MUNICIPAL | Nº POLÍCIA: | 12 | EDIFÍCIO Nº: | 133 |

| ÉPOCA DE CONSTRUÇÃO | 1951-1990 | ESTADO DE CONSERVAÇÃO | EXCELENTE |

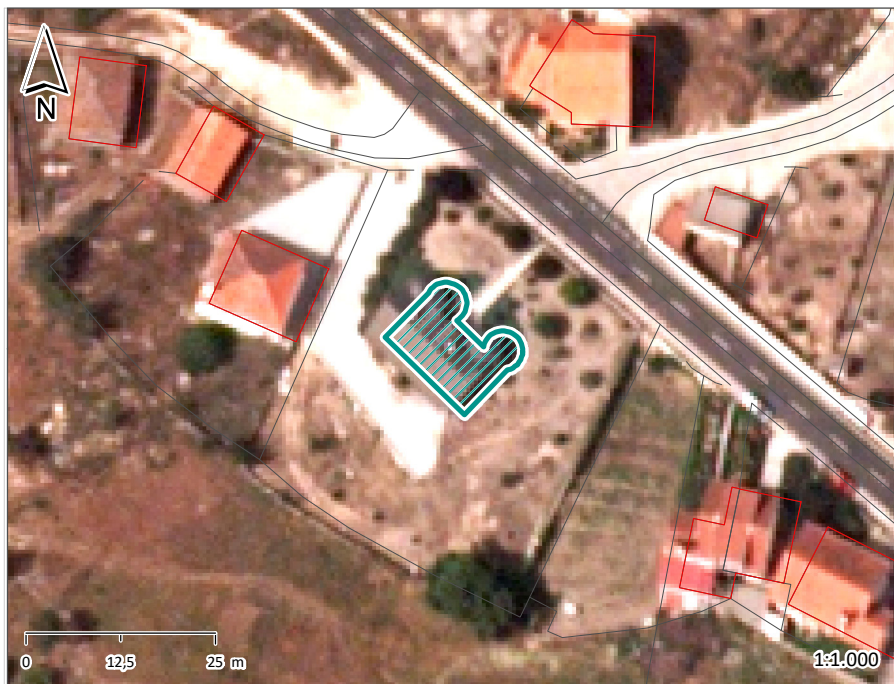
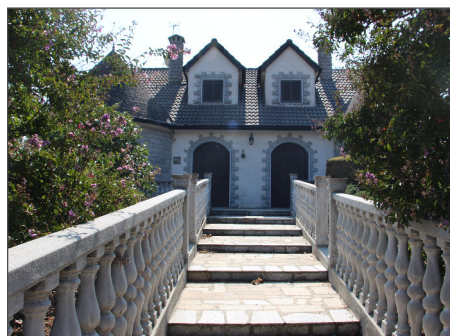
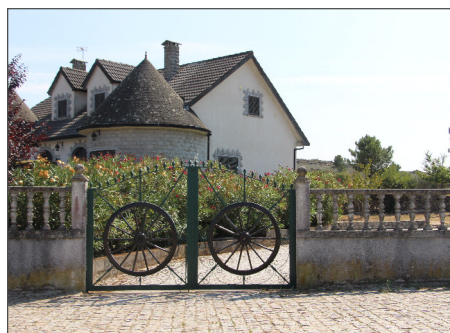
| IDENTIFICAÇÃO DO LOCAL: | ESTRADA MUNICIPAL | Nº POLÍCIA: | 10 | EDIFÍCIO Nº: | 134 |

| ÉPOCA DE CONSTRUÇÃO | 1951-1990 | ESTADO DE CONSERVAÇÃO | EXCELENTE |

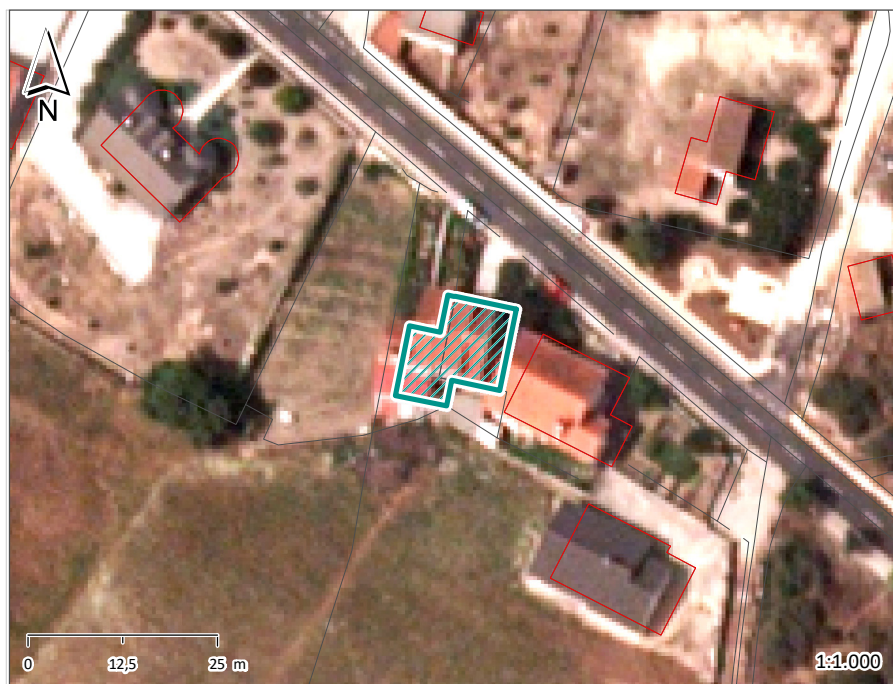
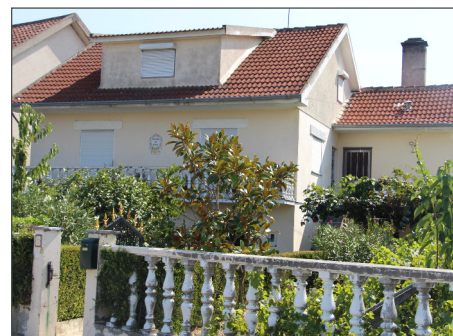
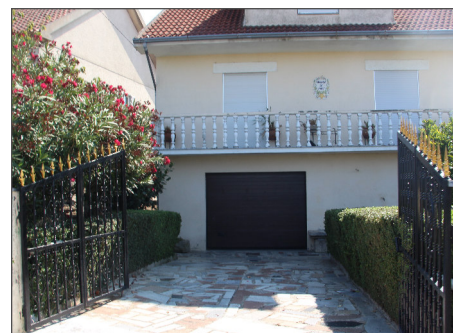
| IDENTIFICAÇÃO DO LOCAL: | ESTRADA MUNICIPAL | Nº POLÍCIA: | EDIFÍCIO Nº: 135 |

| ÉPOCA DE CONSTRUÇÃO | 1951-1990 | ESTADO DE CONSERVAÇÃO | EXCELENTE |

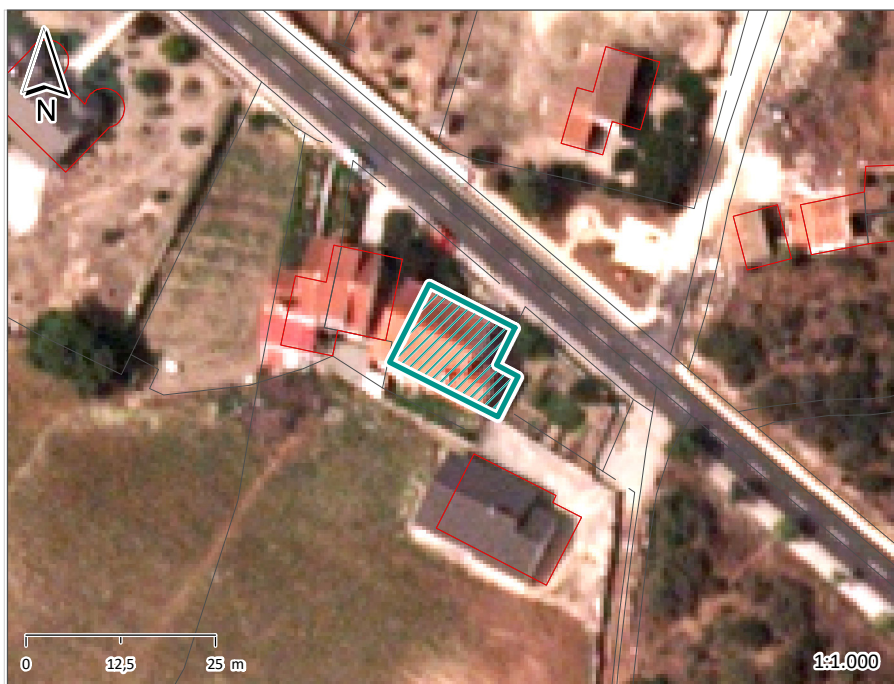
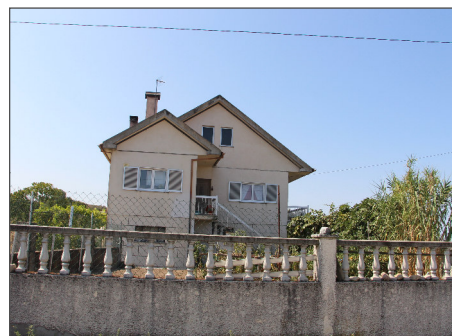
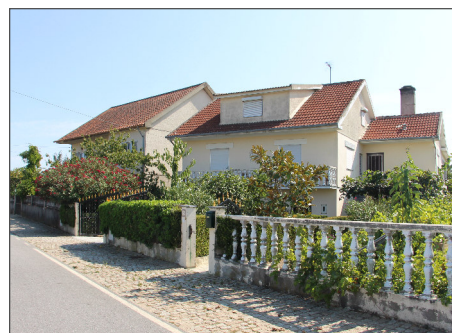
| IDENTIFICAÇÃO DO LOCAL: | ESTRADA MUNICIPAL | Nº POLÍCIA: | EDIFÍCIO Nº: 136 |

| ÉPOCA DE CONSTRUÇÃO | 1951-1990 | ESTADO DE CONSERVAÇÃO | EXCELENTE |

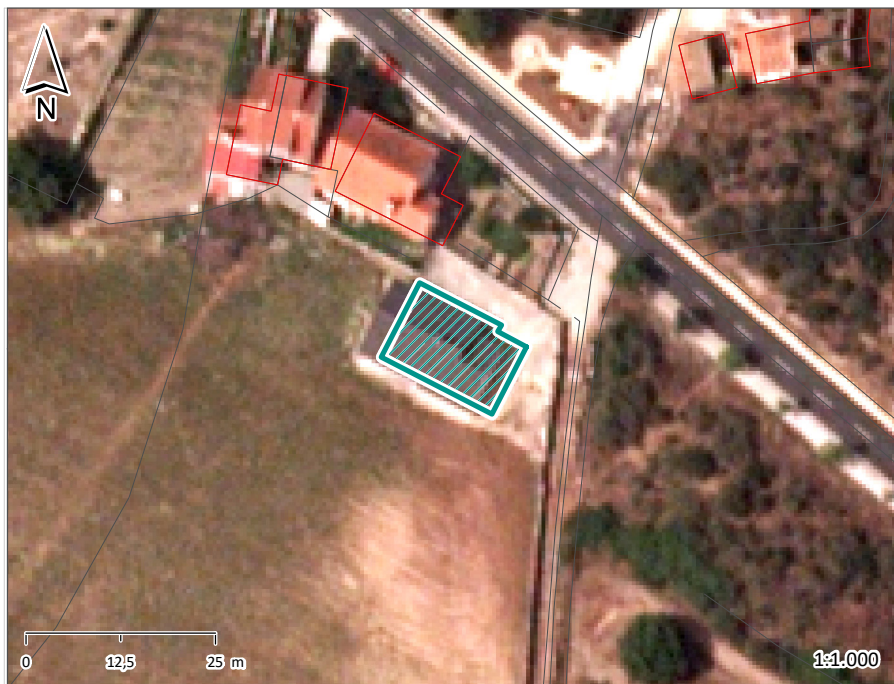
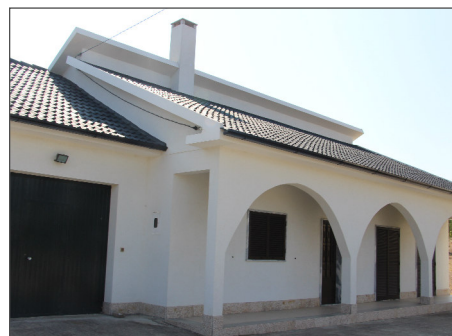
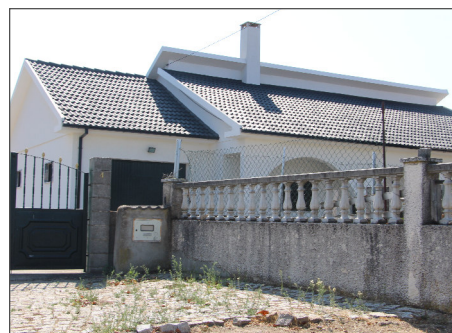
| IDENTIFICAÇÃO DO LOCAL: | ESTRADA MUNICIPAL | Nº POLÍCIA: | 4 | EDIFÍCIO Nº: | 137 |

| ÉPOCA DE CONSTRUÇÃO | 1951-1990 | ESTADO DE CONSERVAÇÃO | EXCELENTE |

| CONSTRUÇÃO | MATERIAL | TIPO | COR |
|---|---|---|---|
| REVESTIMENTO FACHADA | REBOCO | PINTADO | BRANCO |
| COBERTURA | TELHA DE BETÃO | 2 ÁGUAS | PRETO |

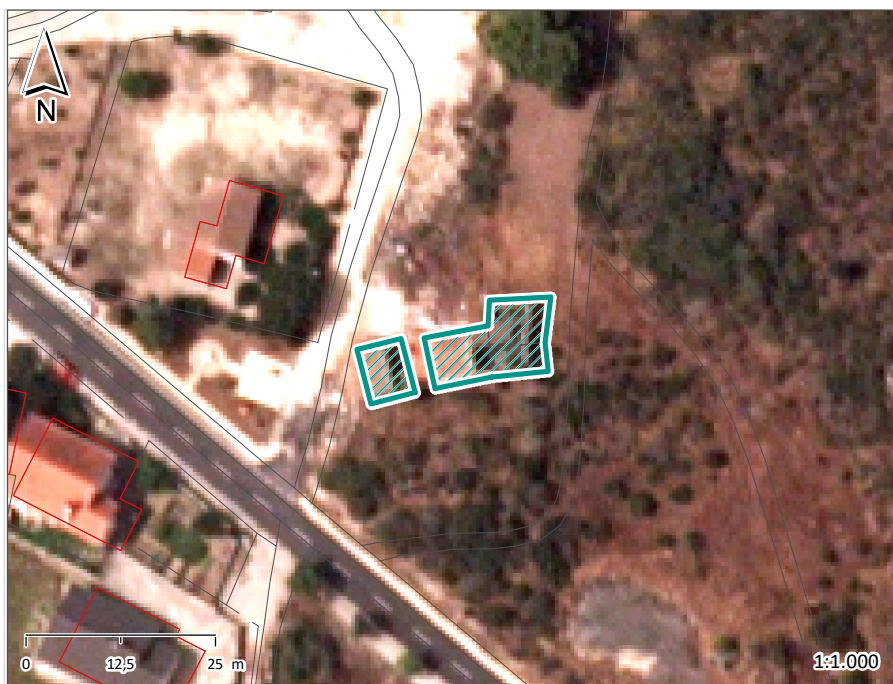
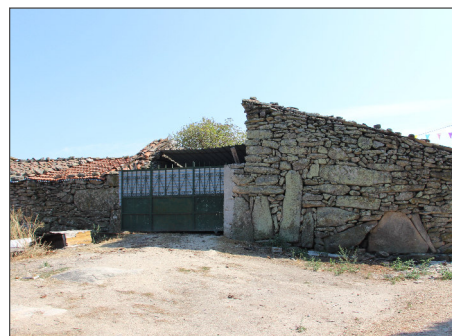
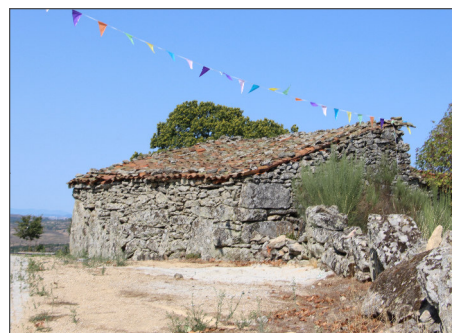
| IDENTIFICAÇÃO DO LOCAL: | RUA DE SÃO SEBASTIÃO | Nº POLÍCIA: | EDIFÍCIO Nº: 138 |

| ÉPOCA DE CONSTRUÇÃO | ANTERIOR A 1900 | ESTADO DE CONSERVAÇÃO | PÉSSIMO |

| CONSTRUÇÃO | MATERIAL | TIPO | COR |
|---|---|---|---|
| ESTRUTURA | GRANITO | ALVENARIA | |
| REVESTIMENTO FACHADA | GRANITO | APARENTE | NATURAL |

| FORMA DE OCUPAÇÃO | DEVOLUTO | REGIME DE PROPRIEDADE | DO PRÓPRIO | ENTIDADE PROPRIETÁRIA | PRIVADA |

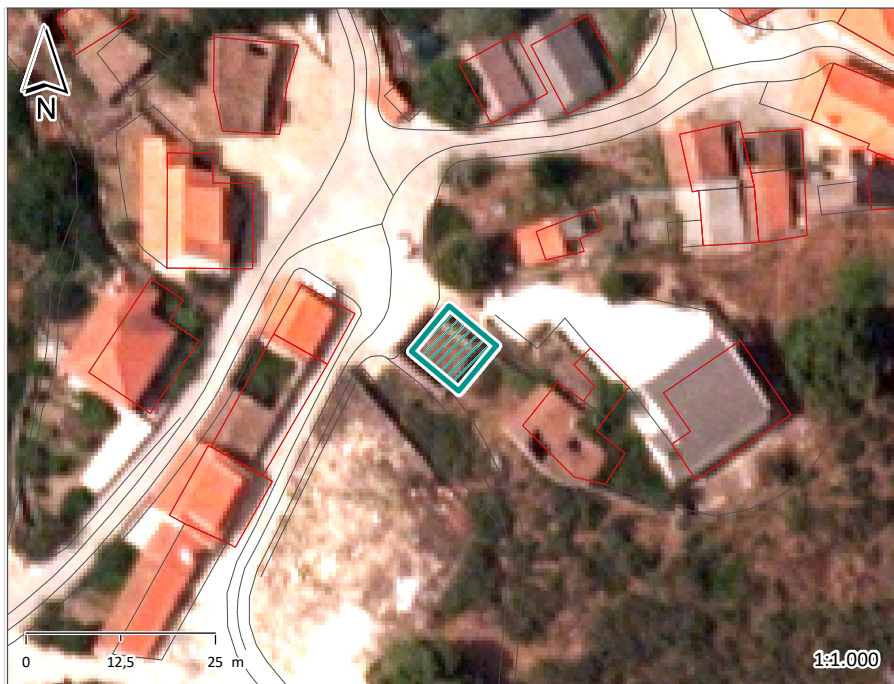
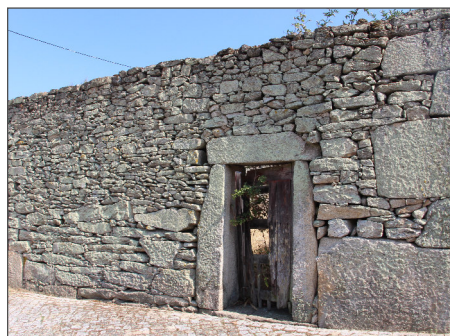
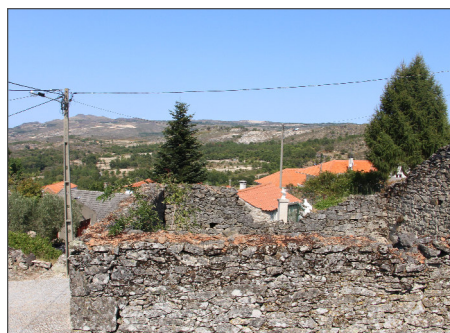
| IDENTIFICAÇÃO DO LOCAL: | RUA DE SÃO SEBASTIÃO | Nº POLÍCIA: | EDIFÍCIO Nº: 139 |

| ÉPOCA DE CONSTRUÇÃO | ANTERIOR A 1900 | ESTADO DE CONSERVAÇÃO | PÉSSIMO |

| CONSTRUÇÃO | MATERIAL | TIPO | COR |
|---|---|---|---|
| ESTRUTURA | GRANITO | ALVENARIA | |

| FORMA DE OCUPAÇÃO | DEVOLUTO | REGIME DE PROPRIEDADE | DO PRÓPRIO | ENTIDADE PROPRIETÁRIA | PRIVADA |

| RUÍNA. |

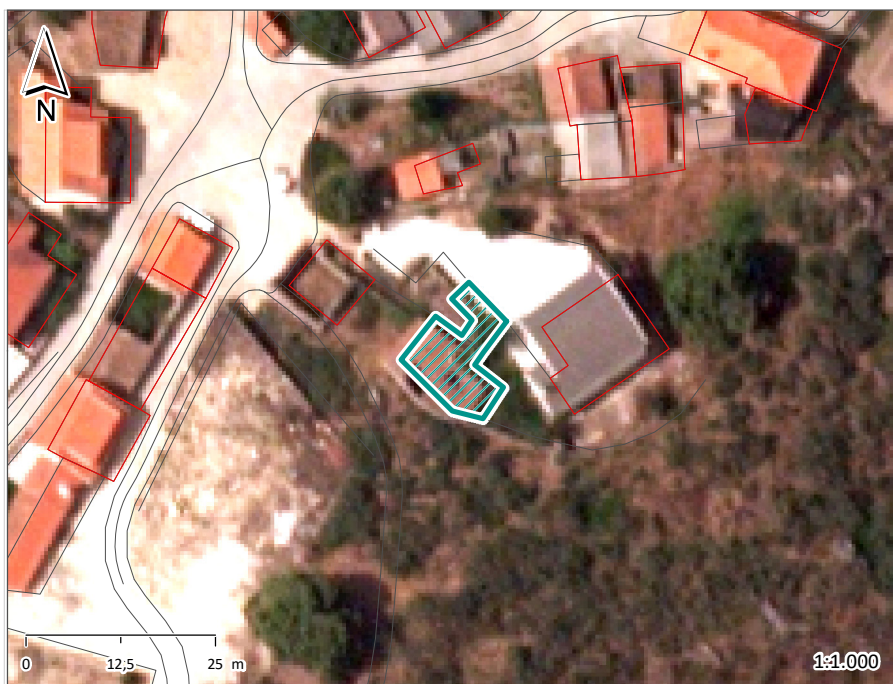
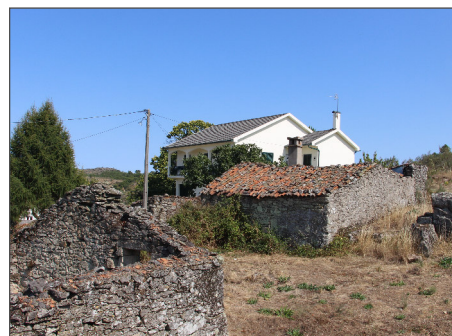
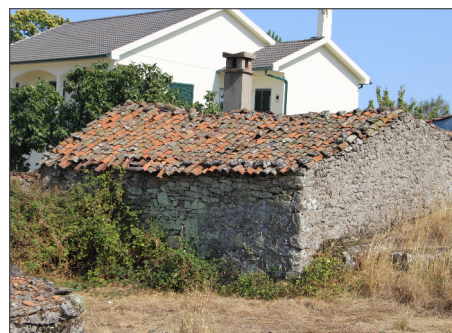
EDIFÍCIO Nº: 140

ÉPOCA DE CONSTRUÇÃO ANTERIOR A 1900

ESTADO DE CONSERVAÇÃO MAU

| CONSTRUÇÃO | MATERIAL | TIPO | COR |
|---|---|---|---|
| ESTRUTURA | GRANITO | ALVENARIA | |
| COBERTURA | TELHA CERÂMICA | 2 ÁGUAS | NATURAL |

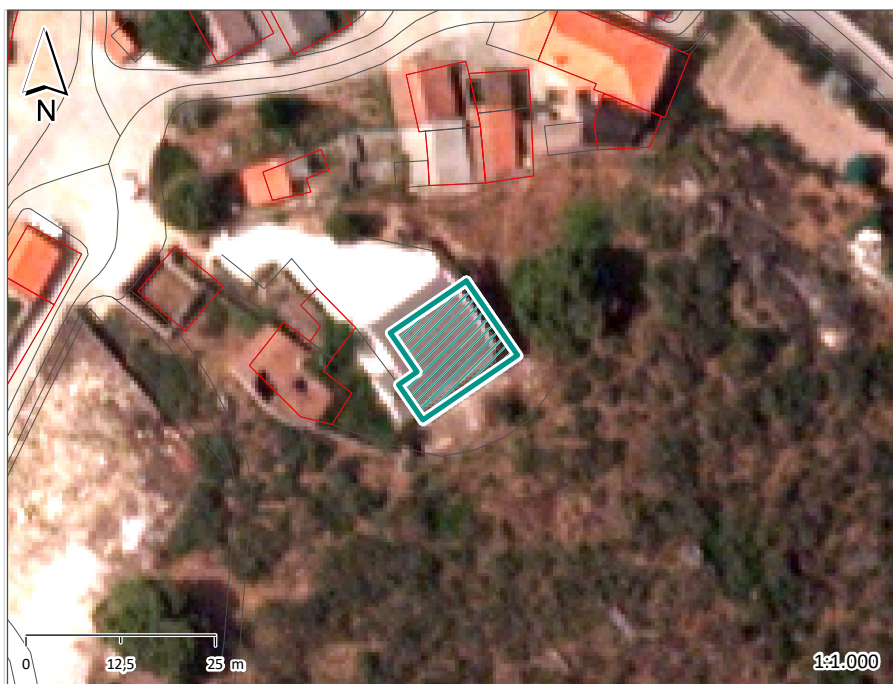
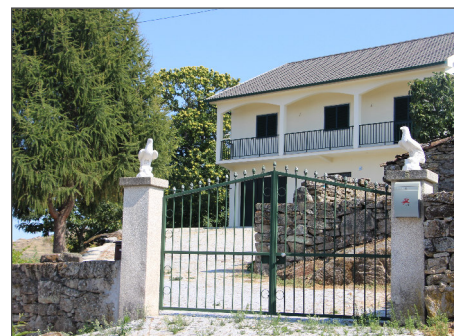
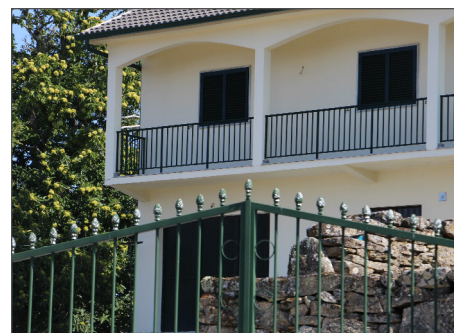
EDIFÍCIO Nº: 141

ÉPOCA DE CONSTRUÇÃO 1951-1990

ESTADO DE CONSERVAÇÃO EXCELENTE

| CONSTRUÇÃO | MATERIAL | TIPO | COR |
|---|---|---|---|
| ESTRUTURA | BETÃO | | |
| COBERTURA | TELHA DE BETÃO | 2 ÁGUAS | PRETO |

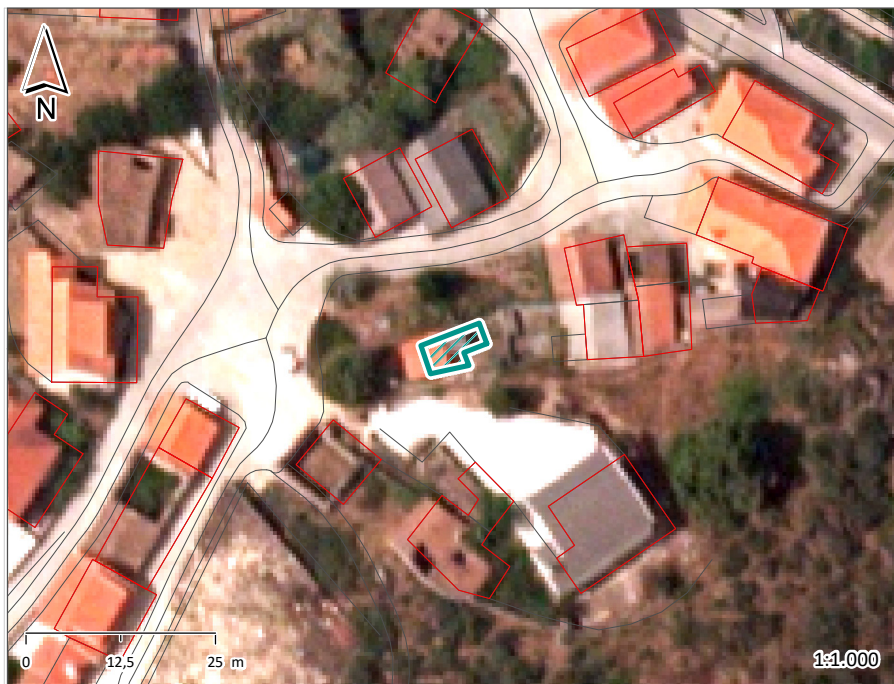
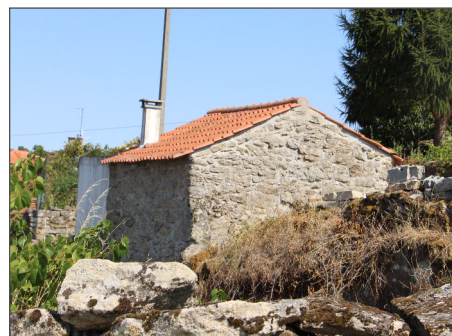
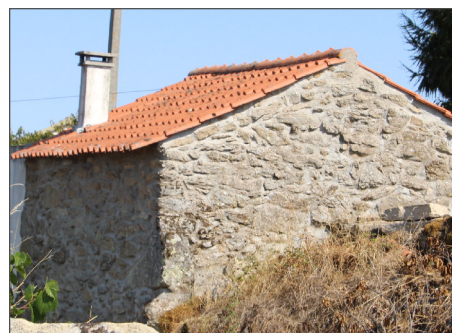
| IDENTIFICAÇÃO DO LOCAL: | RUA DE SÃO SEBASTIÃO | Nº POLÍCIA: | EDIFÍCIO Nº: 142 |

| ÉPOCA DE CONSTRUÇÃO | ANTERIOR A 1900 | ESTADO DE CONSERVAÇÃO | EXCELENTE |

| EDIFÍCIO REABILITADO. |

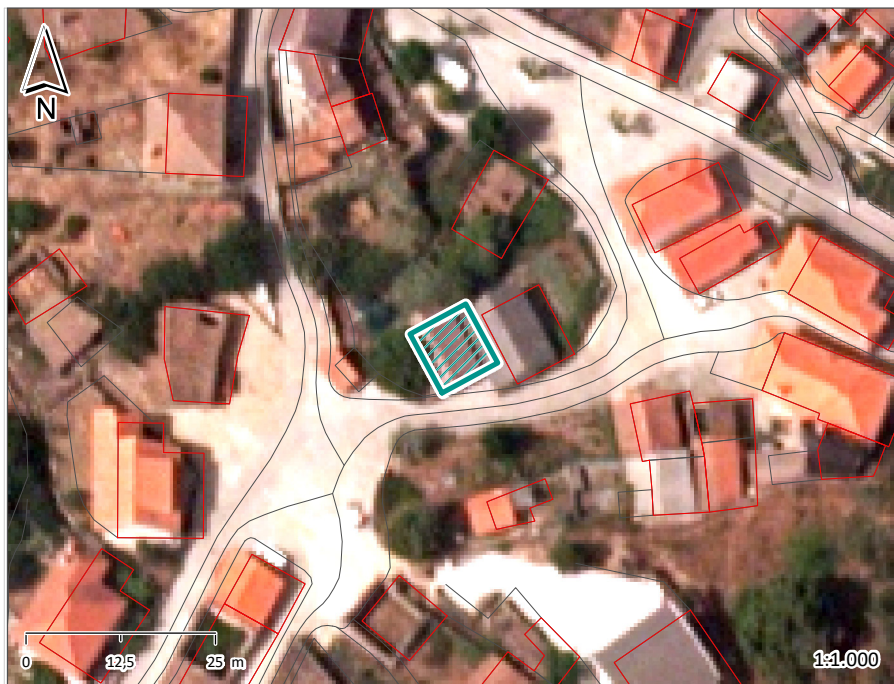
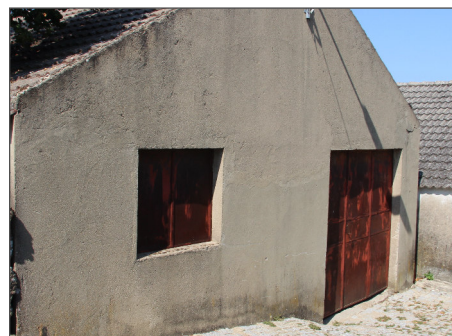
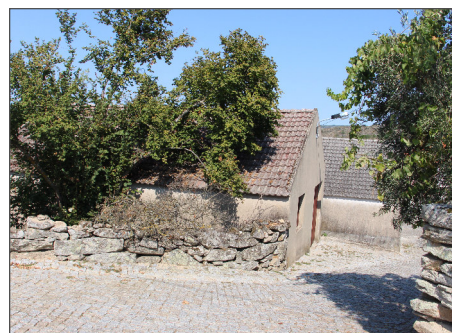
| IDENTIFICAÇÃO DO LOCAL: | RUA DE SÃO SEBASTIÃO | Nº POLÍCIA: | EDIFÍCIO Nº: 143 |

| ÉPOCA DE CONSTRUÇÃO | 1951-1990 | ESTADO DE CONSERVAÇÃO | BOM |

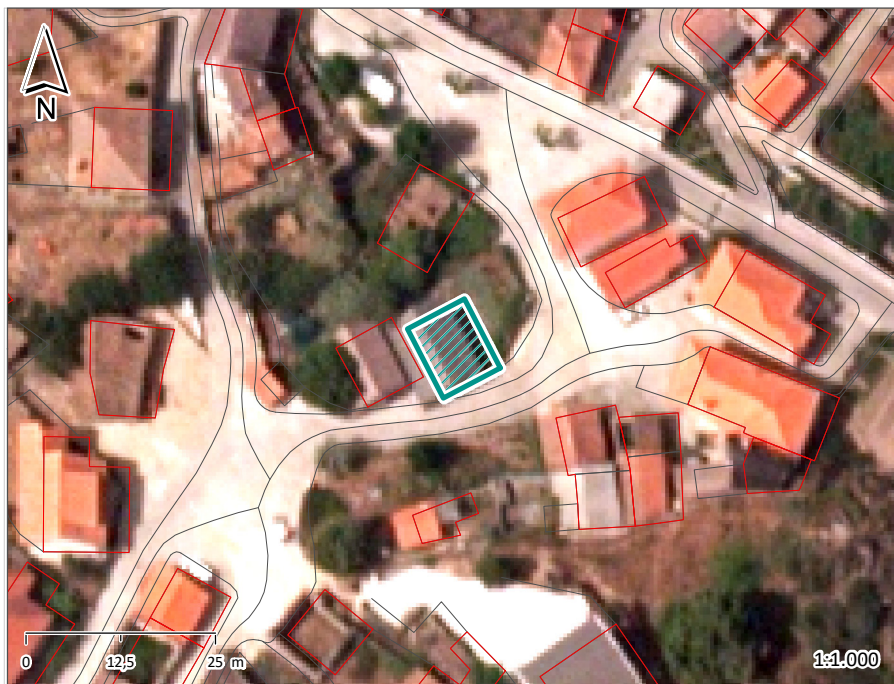
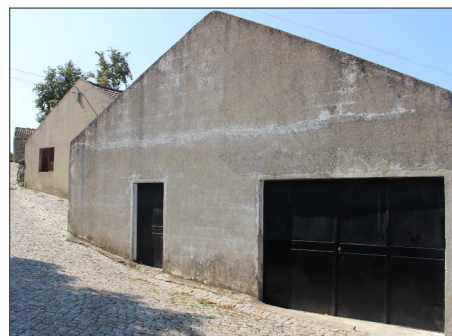
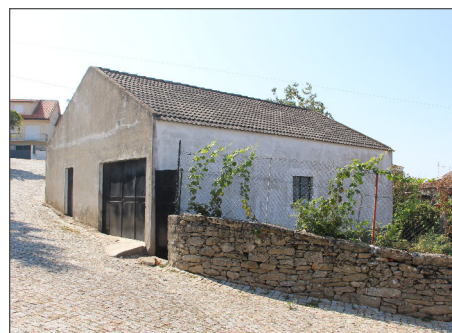
| IDENTIFICAÇÃO DO LOCAL: | RUA DE SÃO SEBASTIÃO | Nº POLÍCIA: | EDIFÍCIO Nº: 144 |

| ÉPOCA DE CONSTRUÇÃO | 1951-1990 | ESTADO DE CONSERVAÇÃO | BOM |

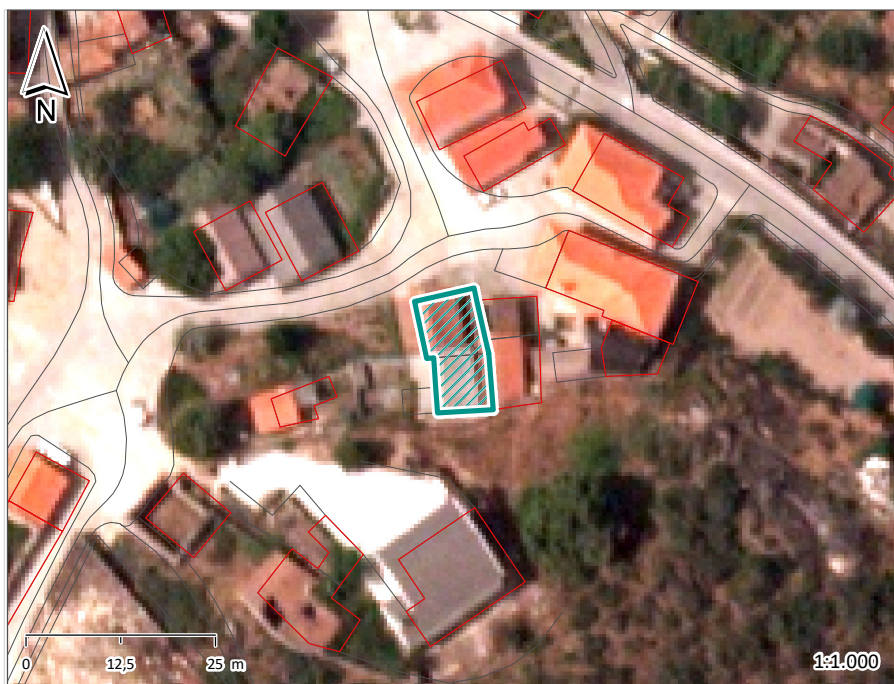
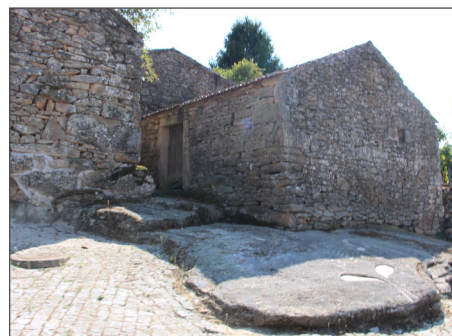
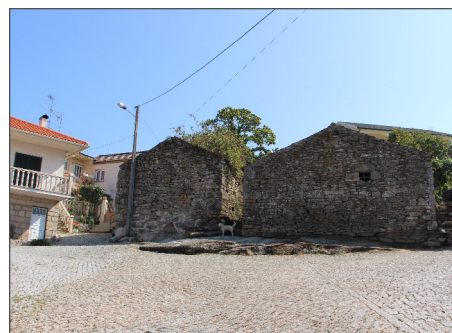
| IDENTIFICAÇÃO DO LOCAL: | RUA DE SÃO SEBASTIÃO | Nº POLÍCIA: | EDIFÍCIO Nº: 145 |

| ÉPOCA DE CONSTRUÇÃO | ANTERIOR A 1900 | ESTADO DE CONSERVAÇÃO | MAU |

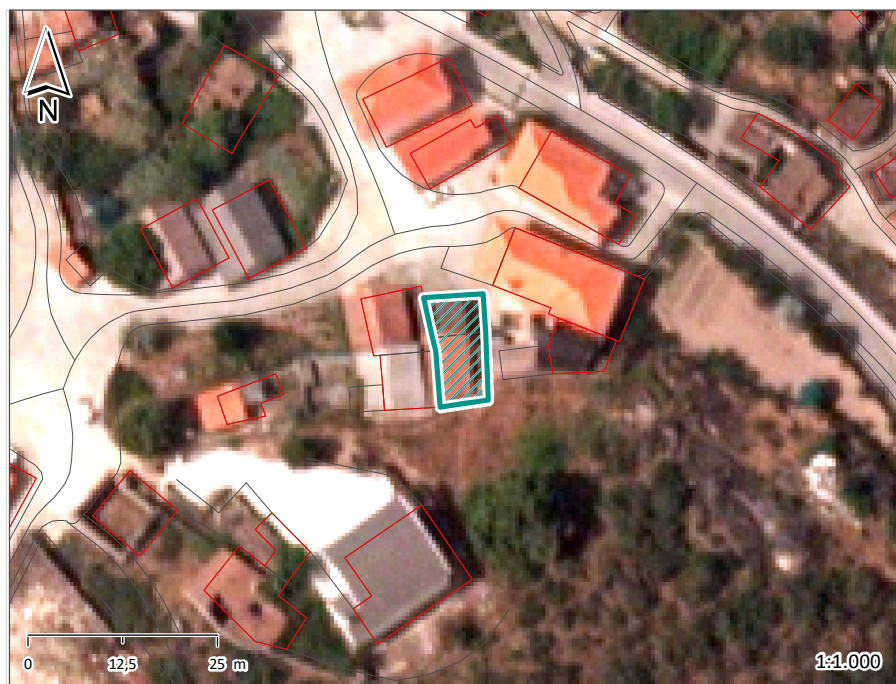
| IDENTIFICAÇÃO DO LOCAL: | RUA DE SÃO SEBASTIÃO | Nº POLÍCIA: | EDIFÍCIO Nº: 146 |

| ÉPOCA DE CONSTRUÇÃO | ANTERIOR A 1900 | ESTADO DE CONSERVAÇÃO | MAU |

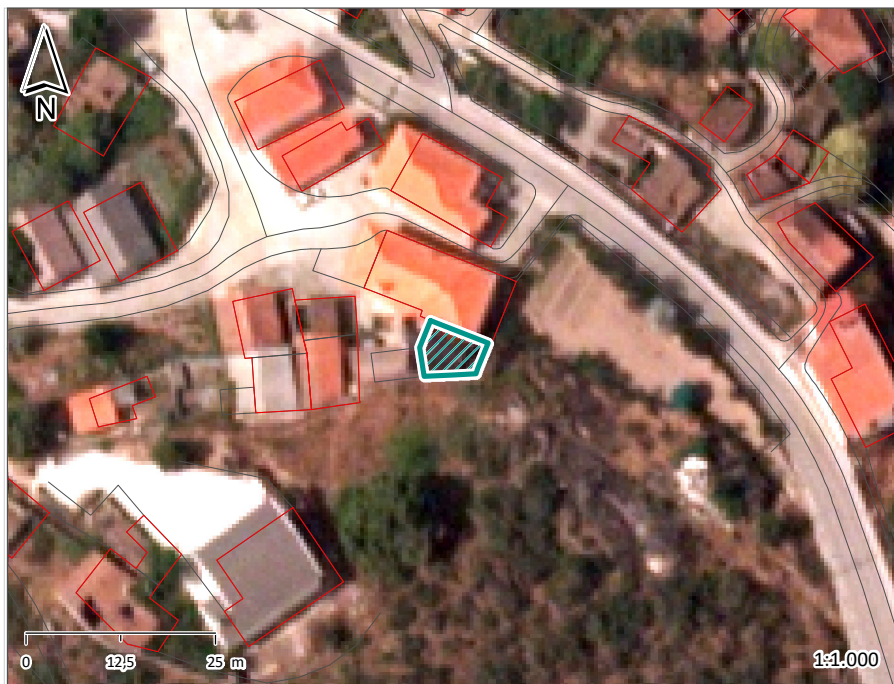
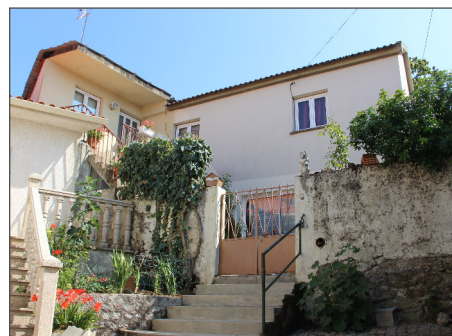
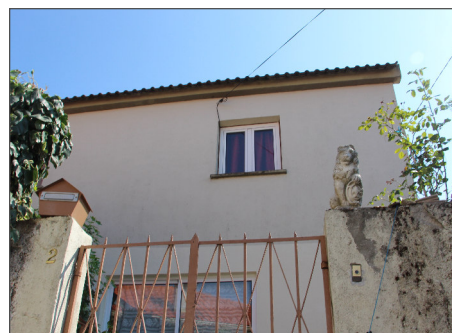
| IDENTIFICAÇÃO DO LOCAL: | RUA DE SÃO SEBASTIÃO | Nº POLÍCIA: | 2 | EDIFÍCIO Nº: | 147 |

| ÉPOCA DE CONSTRUÇÃO | 1951-1990 | ESTADO DE CONSERVAÇÃO | EXCELENTE |

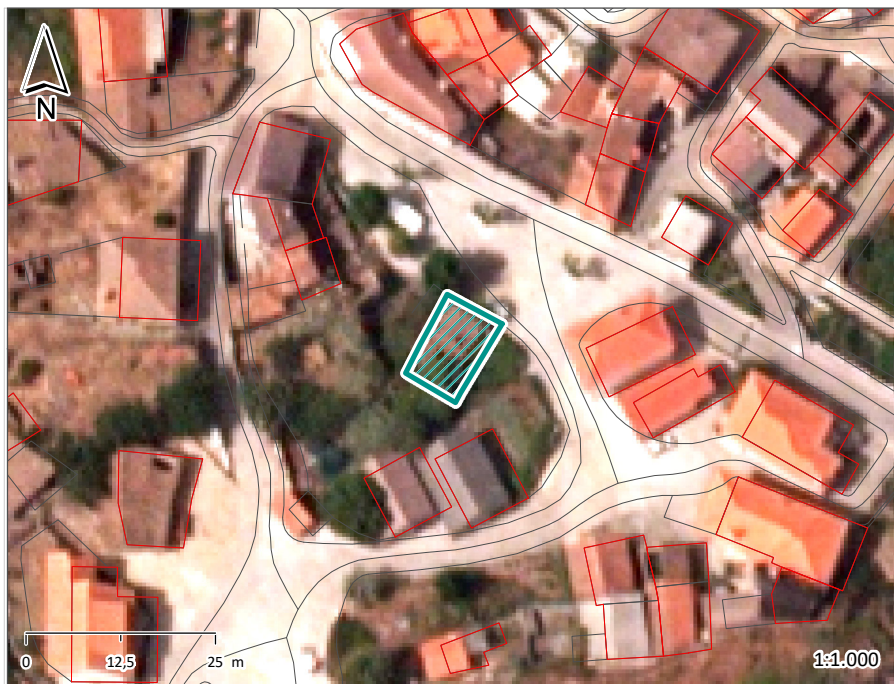
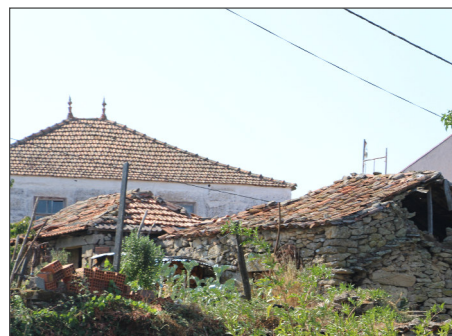
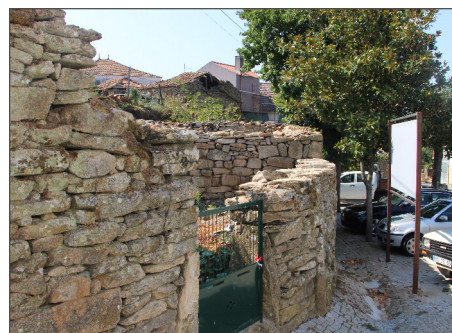
| IDENTIFICAÇÃO DO LOCAL: | LARGO DAS TÍLIAS<br>RUA DA JUNTA | Nº POLÍCIA: | EDIFÍCIO Nº: 148 |

| ÉPOCA DE CONSTRUÇÃO | ANTERIOR A 1900 | ESTADO DE CONSERVAÇÃO | PÉSSIMO |
