OPERAÇÃO DE REABILITAÇÃO URBANA DE TABOSA DO CARREGAL

PROGRAMA ESTRATÉGICO DE REABILITAÇÃO URBANA

CADERNO II – CARACTERIZAÇÃO DO EDIFICADO E DO ESPAÇO PÚBLICO

SETEMBRO 2025

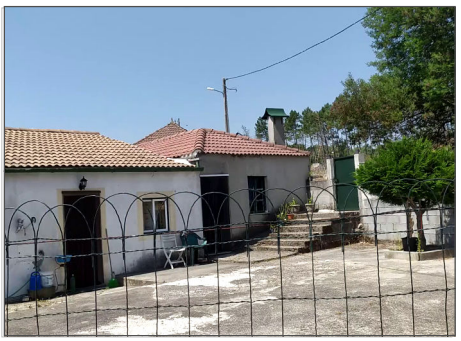
IDENTIFICAÇÃO DO LOCAL:	RUA DO BAIRRO NOVO	Nº POLÍCIA:	19	EDIFÍCIO Nº:	23

ÉPOCA DE CONSTRUÇÃO	1951-1990	ESTADO DE CONSERVAÇÃO	BOM
VALOR ARQUITETÓNICO	SEM QUALIDADE	TIPOLOGIA DO EDIFICADO	AGRUPADO
Nº PISOS (acima da cota de soleira)	1 PISO	Nº PISOS(abaixo da cota de soleira)	0 PISOS

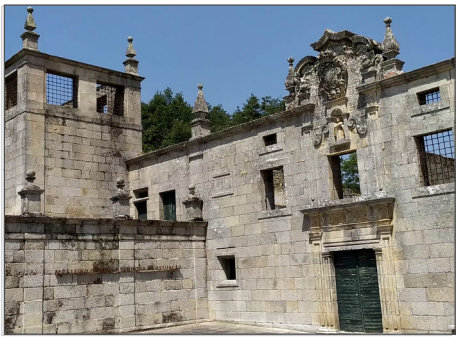
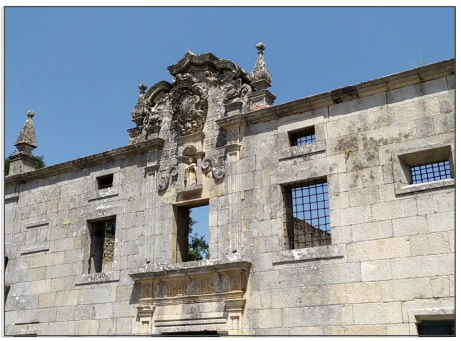
IDENTIFICAÇÃO DO LOCAL:	LARGO DO CONVENTO	Nº POLÍCIA:		EDIFÍCIO Nº:	36

ÉPOCA DE CONSTRUÇÃO	ANTERIOR A 1900	ESTADO DE CONSERVAÇÃO	MAU
VALOR ARQUITETÓNICO	PATRIMONIAL	TIPOLOGIA DO EDIFICADO	AGRUPADO
Nº PISOS (acima da cota de soleira)	1 PISO	Nº PISOS(abaixo da cota de soleira)	0 PISOS

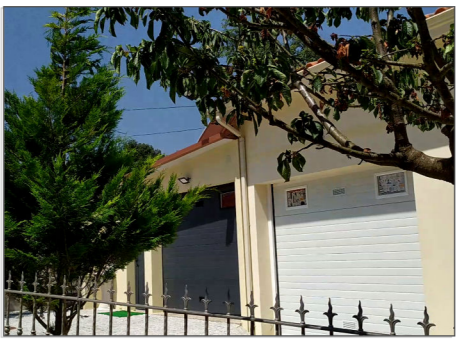
IDENTIFICAÇÃO DO LOCAL:	CALÇADA DO CONVENTO	Nº POLÍCIA:		EDIFÍCIO Nº:	43

ÉPOCA DE CONSTRUÇÃO	1951-1990	ESTADO DE CONSERVAÇÃO	BOM
VALOR ARQUITETÓNICO	SEM QUALIDADE	TIPOLOGIA DO EDIFICADO	ISOLADO
Nº PISOS (acima da cota de soleira)	2 PISOS	Nº PISOS(abaixo da cota de soleira)	0 PISOS

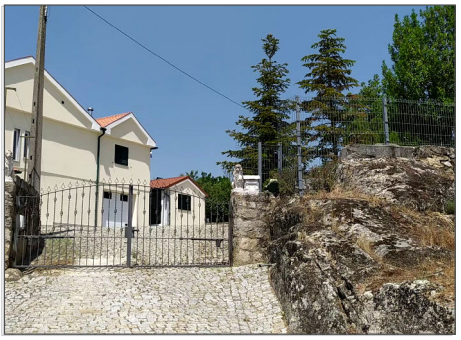
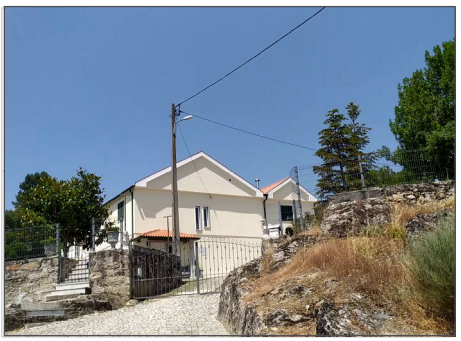
IDENTIFICAÇÃO DO LOCAL:	RUA DO QUARTELO	Nº POLÍCIA:		EDIFÍCIO Nº:	48

ÉPOCA DE CONSTRUÇÃO	1951-1990	ESTADO DE CONSERVAÇÃO	BOM
VALOR ARQUITETÓNICO	SEM QUALIDADE	TIPOLOGIA DO EDIFICADO	ISOLADO
Nº PISOS (acima da cota de soleira)	2 PISOS	Nº PISOS(abaixo da cota de soleira)	0 PISOS

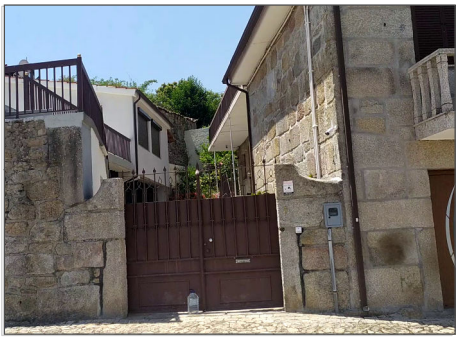
IDENTIFICAÇÃO DO LOCAL:	LARGO DO CONVENTO RUA DOS TORMENTOS	Nº POLÍCIA:		EDIFÍCIO Nº:	51

ÉPOCA DE CONSTRUÇÃO	1900-1950	ESTADO DE CONSERVAÇÃO	BOM
VALOR ARQUITETÓNICO	SEM QUALIDADE	TIPOLOGIA DO EDIFICADO	ISOLADO
Nº PISOS (acima da cota de soleira)	2 PISOS	Nº PISOS(abaixo da cota de soleira)	0 PISOS

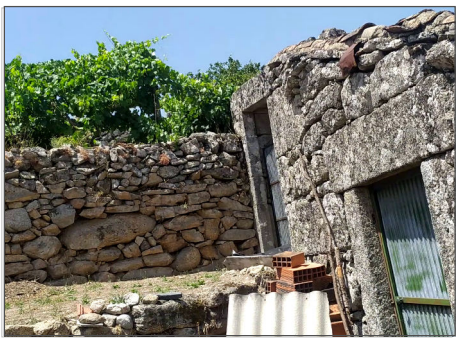
IDENTIFICAÇÃO DO LOCAL:	RUA DOS TORMENTOS	Nº POLÍCIA:		EDIFÍCIO Nº:	54

ÉPOCA DE CONSTRUÇÃO	1900-1950	ESTADO DE CONSERVAÇÃO	MAU
VALOR ARQUITETÓNICO	SEM QUALIDADE	TIPOLOGIA DO EDIFICADO	AGRUPADO
Nº PISOS (acima da cota de soleira)	1 PISO	Nº PISOS(abaixo da cota de soleira)	0 PISOS

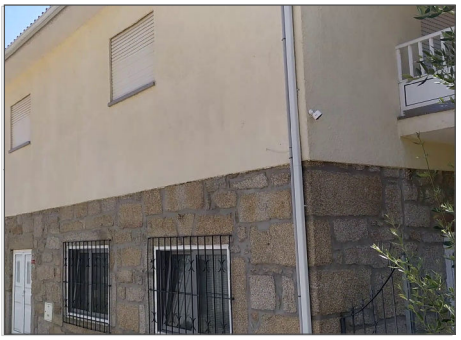
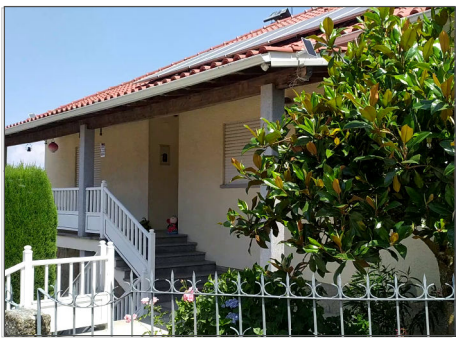
IDENTIFICAÇÃO DO LOCAL:	LARGO DO CONVENTO RUA AQUILINO RIBEIRO	Nº POLÍCIA:		EDIFÍCIO Nº:	64

ÉPOCA DE CONSTRUÇÃO	1951-1990	**ESTADO DE CONSERVAÇÃO**	BOM
VALOR ARQUITETÓNICO	SEM QUALIDADE	**TIPOLOGIA DO EDIFICADO**	ISOLADO
Nº PISOS (acima da cota de soleira)	2 PISOS	**Nº PISOS**(abaixo da cota de soleira)	0 PISOS

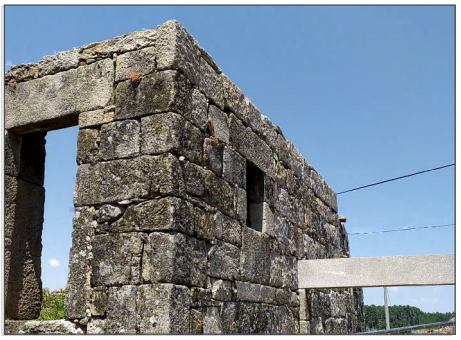
IDENTIFICAÇÃO DO LOCAL:	RUA DO CONVENTO	Nº POLÍCIA:		EDIFÍCIO Nº:	67

ÉPOCA DE CONSTRUÇÃO	1900-1950	ESTADO DE CONSERVAÇÃO	PÉSSIMO
VALOR ARQUITETÓNICO	SEM QUALIDADE	TIPOLOGIA DO EDIFICADO	AGRUPADO
Nº PISOS (acima da cota de soleira)	2 PISOS	Nº PISOS(abaixo da cota de soleira)	0 PISOS

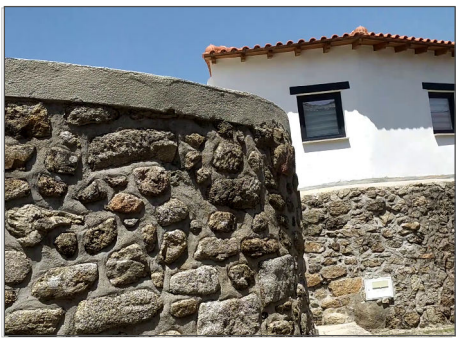
IDENTIFICAÇÃO DO LOCAL:	RUA DO CONVENTO RUA DE SÃO BRAZ	Nº POLÍCIA:	1	EDIFÍCIO Nº:	72

ÉPOCA DE CONSTRUÇÃO	1900-1950	ESTADO DE CONSERVAÇÃO	BOM
VALOR ARQUITETÓNICO	SEM QUALIDADE	TIPOLOGIA DO EDIFICADO	AGRUPADO
Nº PISOS (acima da cota de soleira)	2 PISOS	Nº PISOS(abaixo da cota de soleira)	0 PISOS

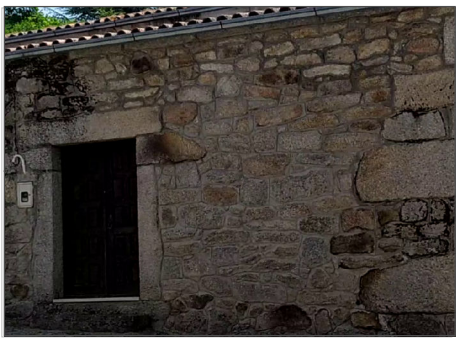
IDENTIFICAÇÃO DO LOCAL:	RUA DA CRUZ DE PEDRA	Nº POLÍCIA:	9	EDIFÍCIO Nº:	80

ÉPOCA DE CONSTRUÇÃO	1900-1950	ESTADO DE CONSERVAÇÃO	MÉDIO
VALOR ARQUITETÓNICO	SEM QUALIDADE	TIPOLOGIA DO EDIFICADO	ISOLADO
Nº PISOS (acima da cota de soleira)	1 PISO	Nº PISOS(abaixo da cota de soleira)	0 PISOS

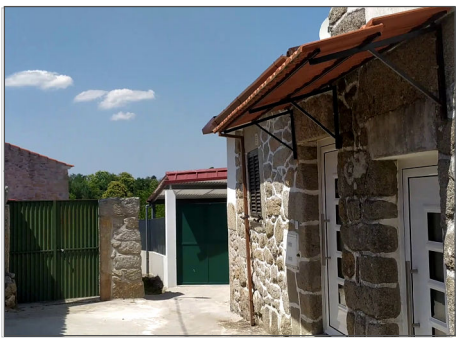
IDENTIFICAÇÃO DO LOCAL:	RUA DA CARGA	Nº POLÍCIA:	5	EDIFÍCIO Nº:	82

ÉPOCA DE CONSTRUÇÃO	1951-1990	ESTADO DE CONSERVAÇÃO	MÉDIO
VALOR ARQUITETÓNICO	SEM QUALIDADE	TIPOLOGIA DO EDIFICADO	AGRUPADO
Nº PISOS (acima da cota de soleira)	1 PISO	Nº PISOS(abaixo da cota de soleira)	0 PISOS

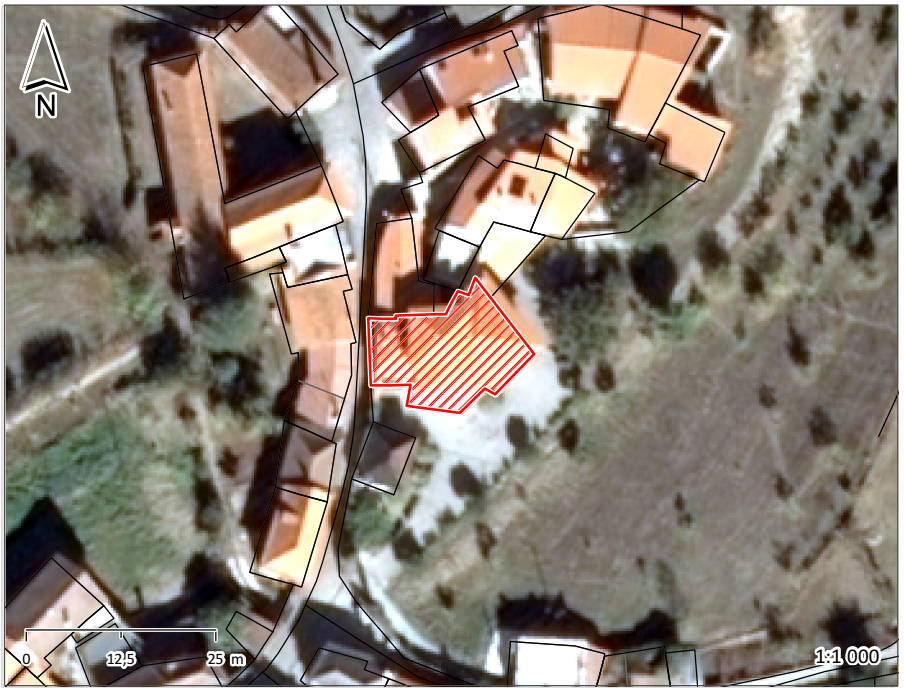
IDENTIFICAÇÃO DO LOCAL:	RUA DA CRUZ DE PEDRA	Nº POLÍCIA:	2	EDIFÍCIO Nº:	86

ÉPOCA DE CONSTRUÇÃO	1951-1990	ESTADO DE CONSERVAÇÃO	EXCELENTE
VALOR ARQUITETÓNICO	SEM QUALIDADE	TIPOLOGIA DO EDIFICADO	AGRUPADO
Nº PISOS (acima da cota de soleira)	2 PISOS	Nº PISOS(abaixo da cota de soleira)	1 PISO

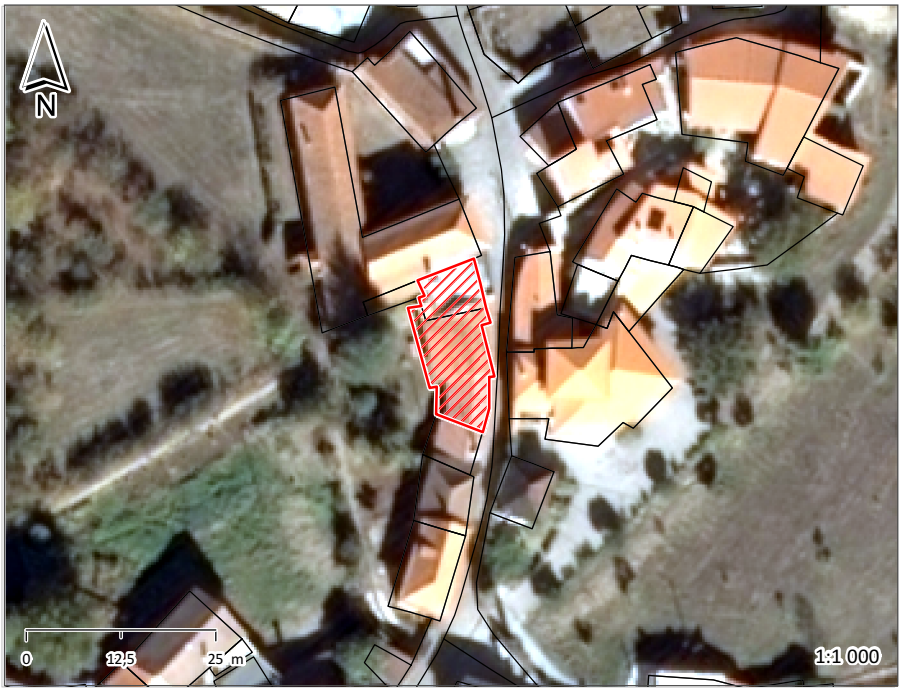
IDENTIFICAÇÃO DO LOCAL:	RUA DA CRUZ DE PEDRA	Nº POLÍCIA:	5	EDIFÍCIO Nº:	90

ÉPOCA DE CONSTRUÇÃO	1900-1950	ESTADO DE CONSERVAÇÃO	MÉDIO
VALOR ARQUITETÓNICO	SEM QUALIDADE	TIPOLOGIA DO EDIFICADO	AGRUPADO
Nº PISOS (acima da cota de soleira)	2 PISOS	Nº PISOS(abaixo da cota de soleira)	0 PISOS

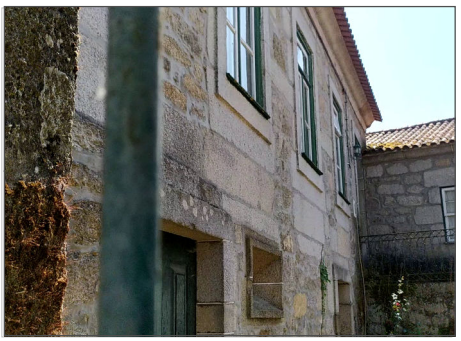
IDENTIFICAÇÃO DO LOCAL:	RUA DA CRUZ DE PEDRA	Nº POLÍCIA:	7	EDIFÍCIO Nº:	91

ÉPOCA DE CONSTRUÇÃO	1900-1950	ESTADO DE CONSERVAÇÃO	MAU
VALOR ARQUITETÓNICO	SEM QUALIDADE	TIPOLOGIA DO EDIFICADO	AGRUPADO
Nº PISOS (acima da cota de soleira)	2 PISOS	Nº PISOS(abaixo da cota de soleira)	0 PISOS

OBSERVAÇÕES
EDIFÍCIO EM RUÍNA
COBERTURA COM BURACOS

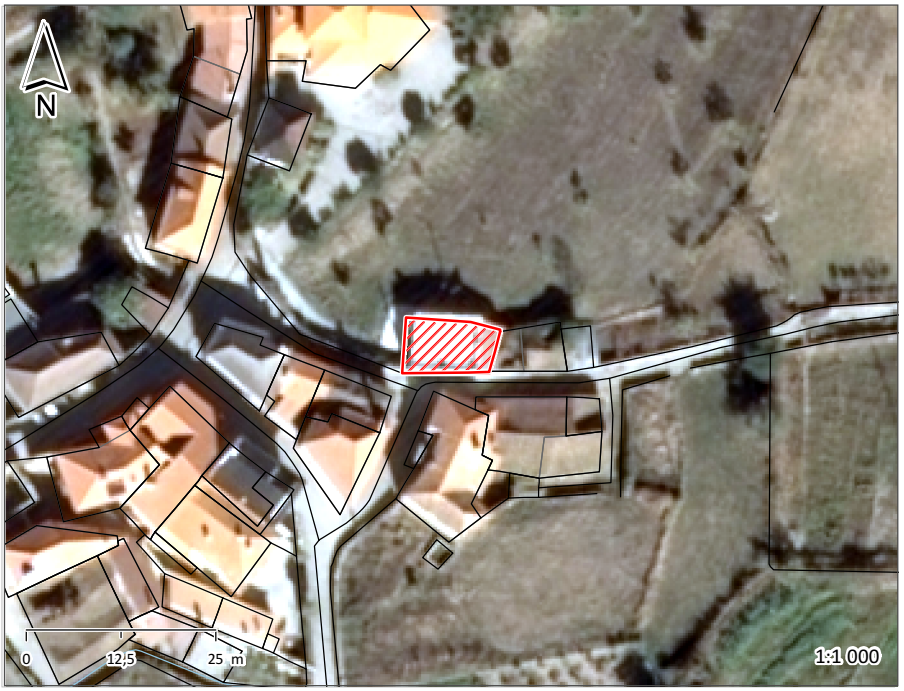
IDENTIFICAÇÃO DO LOCAL:	RUA SRA. DOS REMÉDIOS	Nº POLÍCIA:		EDIFÍCIO Nº:	94

ÉPOCA DE CONSTRUÇÃO	1951-1990	ESTADO DE CONSERVAÇÃO	MAU
VALOR ARQUITETÓNICO	SEM QUALIDADE	TIPOLOGIA DO EDIFICADO	AGRUPADO
Nº PISOS (acima da cota de soleira)	2 PISOS	Nº PISOS(abaixo da cota de soleira)	0 PISOS

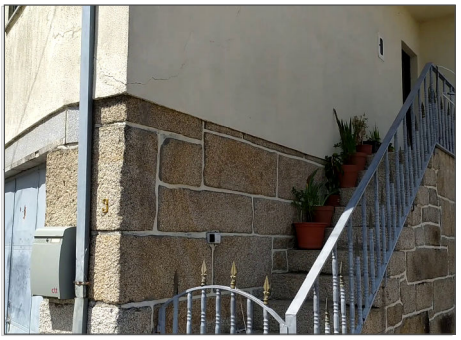
IDENTIFICAÇÃO DO LOCAL:	RUA DA MERECEIRA	Nº POLÍCIA:	3	EDIFÍCIO Nº:	98

ÉPOCA DE CONSTRUÇÃO	1951-1990	ESTADO DE CONSERVAÇÃO	MÉDIO
VALOR ARQUITETÓNICO	SEM QUALIDADE	TIPOLOGIA DO EDIFICADO	AGRUPADO
Nº PISOS (acima da cota de soleira)	2 PISOS	Nº PISOS(abaixo da cota de soleira)	0 PISOS

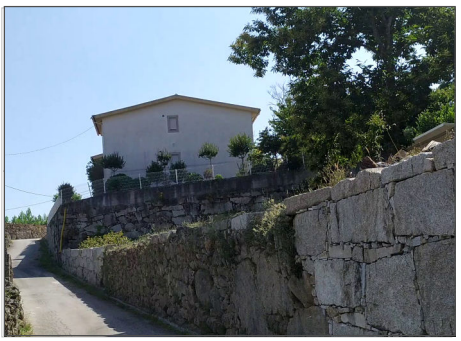
IDENTIFICAÇÃO DO LOCAL:	RUA DA SARAIVA	Nº POLÍCIA:		EDIFÍCIO Nº:	104

ÉPOCA DE CONSTRUÇÃO	1951-1990	ESTADO DE CONSERVAÇÃO	BOM
VALOR ARQUITETÓNICO	SEM QUALIDADE	TIPOLOGIA DO EDIFICADO	ISOLADO
Nº PISOS (acima da cota de soleira)	2 PISOS	Nº PISOS(abaixo da cota de soleira)	0 PISOS

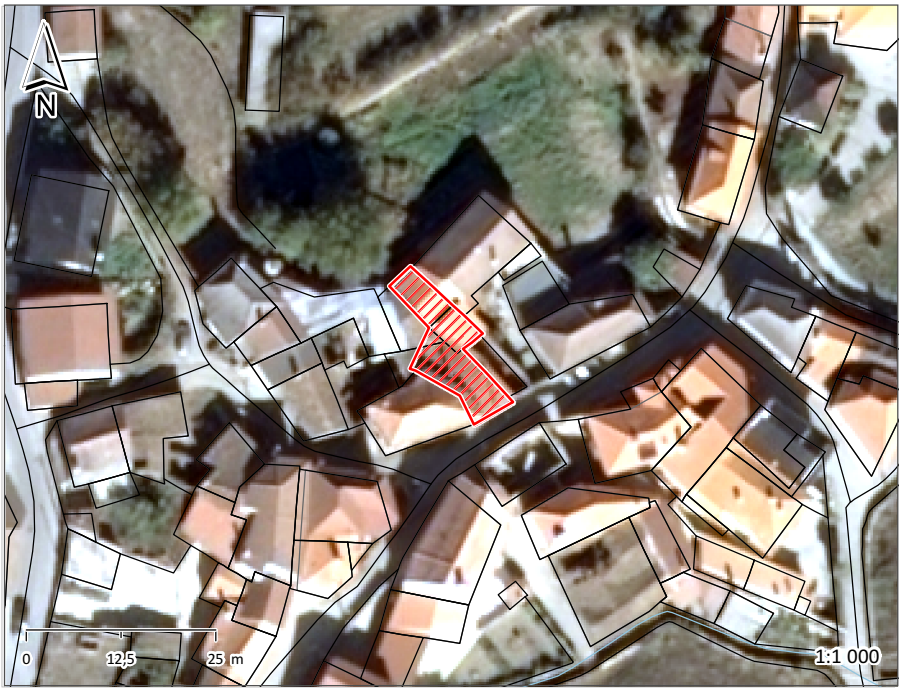
IDENTIFICAÇÃO DO LOCAL:	RUA DO CRUZEIRO	Nº POLÍCIA:	11	EDIFÍCIO Nº:	114

ÉPOCA DE CONSTRUÇÃO	1900-1950	ESTADO DE CONSERVAÇÃO	MÉDIO
VALOR ARQUITETÓNICO	SEM QUALIDADE	TIPOLOGIA DO EDIFICADO	AGRUPADO
Nº PISOS (acima da cota de soleira)	1 PISO	Nº PISOS(abaixo da cota de soleira)	0 PISOS

OBSERVAÇÕES
EDIFÍCIO EM RUÍNA
ANEXO NA LATERAL

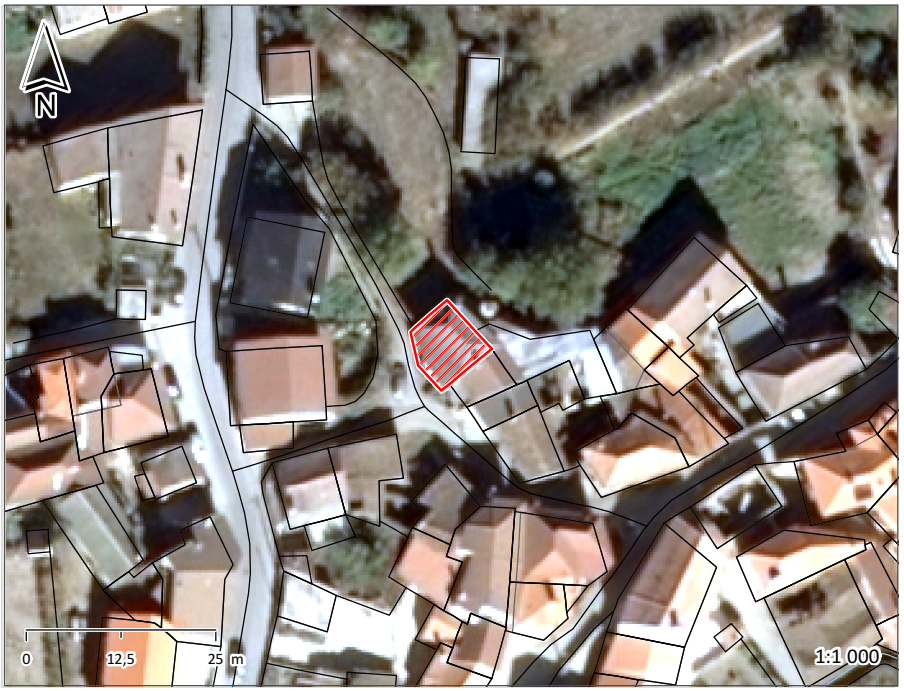
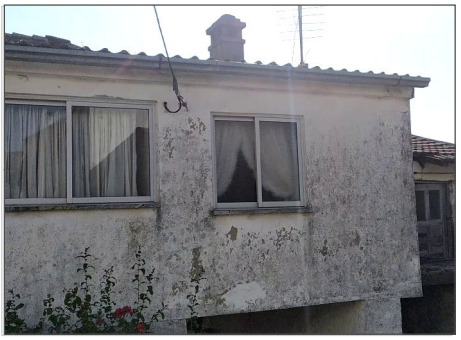
IDENTIFICAÇÃO DO LOCAL:	TV. AQUILINO RIBEIRO	Nº POLÍCIA:		EDIFÍCIO Nº:	116

ÉPOCA DE CONSTRUÇÃO	1900-1950	ESTADO DE CONSERVAÇÃO	MAU
VALOR ARQUITETÓNICO	SEM QUALIDADE	TIPOLOGIA DO EDIFICADO	AGRUPADO
Nº PISOS (acima da cota de soleira)	2 PISOS	Nº PISOS(abaixo da cota de soleira)	0 PISOS

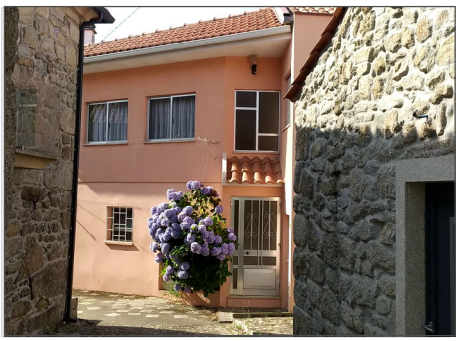
IDENTIFICAÇÃO DO LOCAL:	TV. DO CRUZEIRO	Nº POLÍCIA:	10	EDIFÍCIO Nº:	125

ÉPOCA DE CONSTRUÇÃO	1951-1990	ESTADO DE CONSERVAÇÃO	BOM
VALOR ARQUITETÓNICO	SEM QUALIDADE	TIPOLOGIA DO EDIFICADO	AGRUPADO
Nº PISOS (acima da cota de soleira)	2 PISOS	Nº PISOS(abaixo da cota de soleira)	0 PISOS

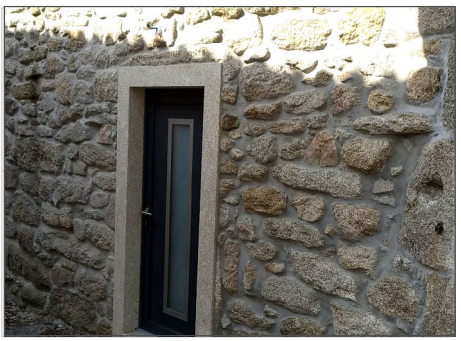
IDENTIFICAÇÃO DO LOCAL:	RUA DO CRUZEIRO TV. DO CRUZEIRO	Nº POLÍCIA:		EDIFÍCIO Nº:	126

ÉPOCA DE CONSTRUÇÃO	1900-1950	ESTADO DE CONSERVAÇÃO	MÉDIO
VALOR ARQUITETÓNICO	SEM QUALIDADE	TIPOLOGIA DO EDIFICADO	AGRUPADO
Nº PISOS (acima da cota de soleira)	1 PISO	Nº PISOS(abaixo da cota de soleira)	0 PISOS
